República de Colombia
Ministerio de Hacienda y Crédito Público

INFORME DE AVANCE N° 2
CONTRATO DE CONSULTORÍA N° 101 DE 2012 CELEBRADO ENTRE EL
FONDO ADAPTACIÓN Y CORPORACIÓN OBSERVATORIO SISMOLÓGICO
DEL SUR OCCIDENTE

Corporación OSSO

Cali, octubre 29 de 2012

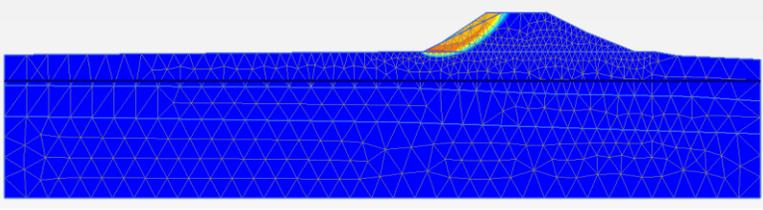
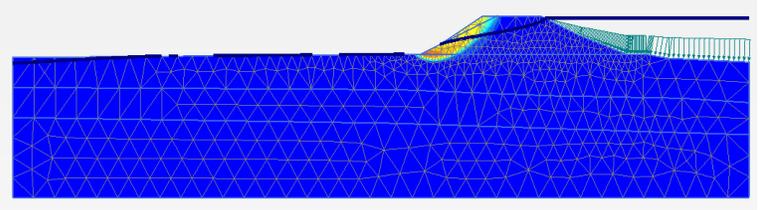
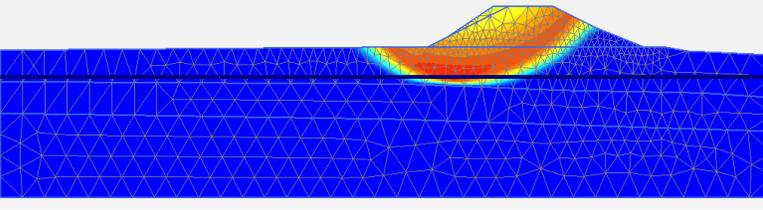
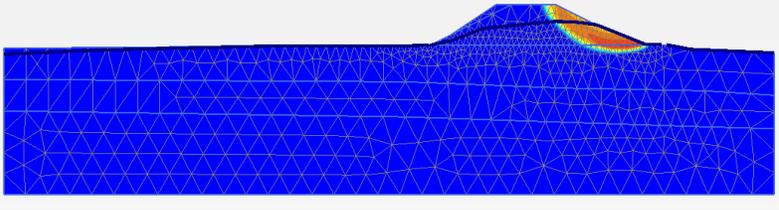
Tabla 6. Superficies de falla y factores de seguridad para dique de Aguablanca

| Modo de Falla | Superficie | FS |
|---|--|---|
| Estática | | 1.5 |
| Flujo permanente max. | | 1.0 |
| Flujo permanente borde libre | | 1.1 |
| Pseudo-estático | | 1.3 |
| Pseudo-estático | | 1.4 |

| Abatimiento repentino | | 1.1 |

De otro lado el dique río Cauca presenta una condición inaceptable bajo condiciones de flujo estable. Esta condición de carga es precisamente la más crítica para una estructura de retención de agua ya que una falla bajo este régimen ocasionaría una ruptura progresiva a lo largo del dique y causaría inundaciones de la zona protegida durante eventos de niveles altos del río Cauca.

Como recomendación para reducir la vulnerabilidad de los diques del anillo de Aguablanca frente a posibles fallas asociadas a la inestabilidad geotécnica, se recomienda en primera instancia que las secciones de los diques sean restablecidas a sus configuraciones originales, llevando a cabo un reemplazo total de las secciones removidas con metodologías y materiales apropiados. Además, es imprescindible rellenar todas las cavidades generadas por hormigas arrieras en los diques, su cimentación y en las zonas de berma.

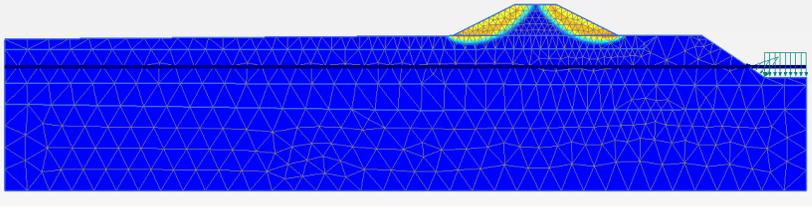
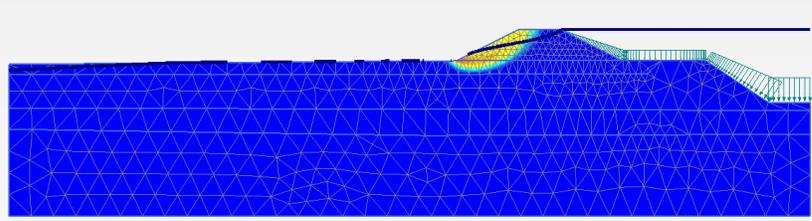
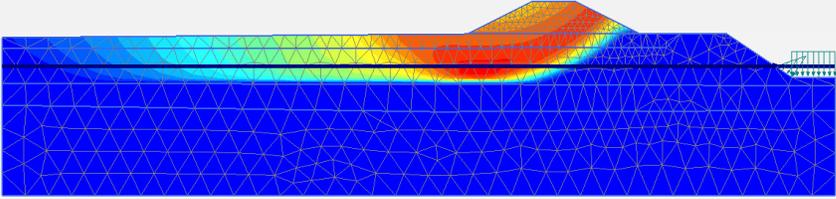
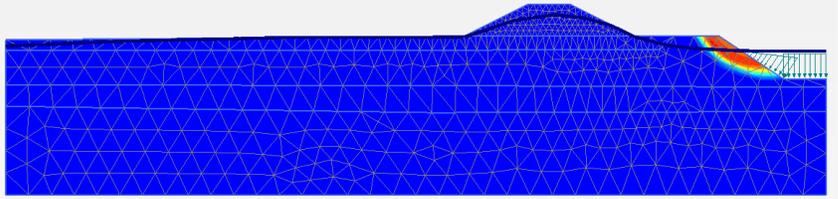
Tabla 7 Superficies de falla y factores de seguridad para dique en Canal Interceptor

| Modo de Falla | Superficie | FS |
|---|--|---|
| Estática | | 1.8 |
| Flujo permanente max. | | 1.2 |
| Flujo permanente borde libre | | 1.3 |
| Pseudo-estático | | 1.2 |
| Pseudo-estático | | 1.6 |

| Abatimiento repentino | | 1.0 |

El Canal Interceptor Sur y el río Cali, cuando se consideran intactos, se encuentran en condiciones suficientes de seguridad bajo ciertas condiciones de carga analizadas. Sin embargo en la realidad, estos diques presentan cierto grado de modificación de su geometría generados principalmente por asentamientos humanos y en algunas zonas por depósitos de escombros así como de residuos sólidos⁶, lo que genera un aumento considerable de cargas sobre los diques que frente a los modos de falla estudiados los hace altamente vulnerables. En general la presencia de cavernas por hormiga arriera en diversos sectores constituye un factor también de reducción de la resistencia al corte de los diques, así como aumento de permeabilidad que pueden generar filtraciones de agua por tubificación⁷ y subsidencia.

También se debe llevar a cabo un tratamiento adecuado a la cimentación de los diques Aguablanca y Canal Interceptor Sur con el fin de mitigar el potencial de corrimiento lateral. Dado que el evento de diseño que ocasionaría daños considerables a estas estructuras tiene una baja probabilidad de ocurrencia, se debe diseñar un sistema que ofrezca el nivel de protección aceptable tal que si el evento llegase a ocurrir, el dique cumpla con las siguientes premisas: 1. Sea reparable, 2. Su capacidad para retener agua se mantenga y 3. Su nivel de corona, reducido después de haber sufrido asentamientos ocasionados por el evento sísmico, permanezca en un nivel tal que ofrezca protección contra niveles altos del río o canal que correspondan a periodos de retorno razonables que reflejen el tiempo en el que se ejecutaría una reparación de las estructuras. Para esta última premisa se debe tener en cuenta que si el evento sísmico de diseño ocurre, no solamente los diques sufrirán daños, sino que la ciudad de Cali entera

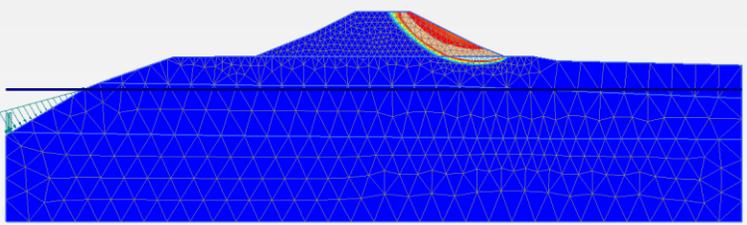
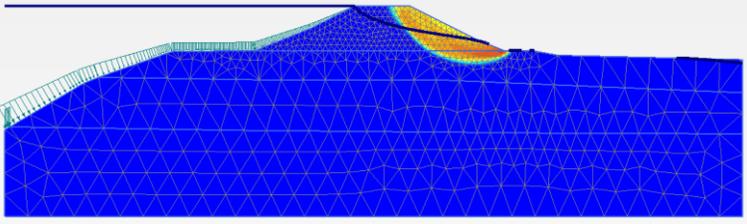
Tabla 8. Superficies de falla y factores de seguridad para el dique sobre el río Cali

| Modo de Falla | Superficie | FS |
|---|--|---|
| Estática | | 1.7 |
| Flujo permanente max. | | 1.2 |
| Flujo permanente borde libre | | 1.3 |
| Pseudo-estático | | 1.5 |

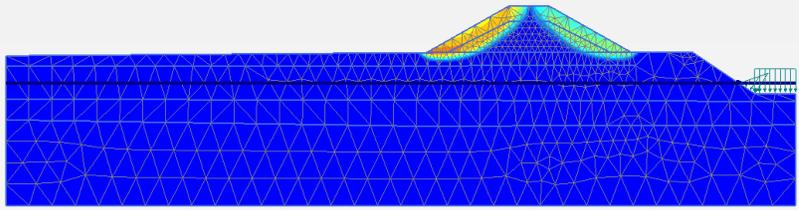
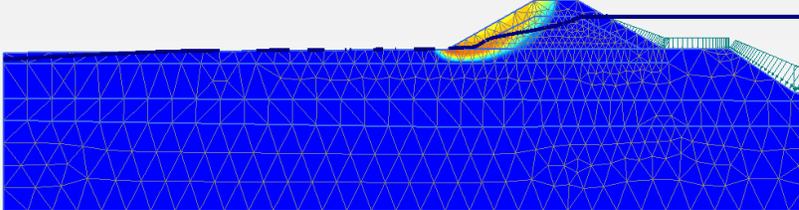
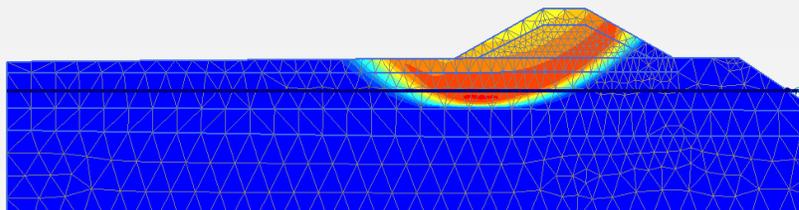
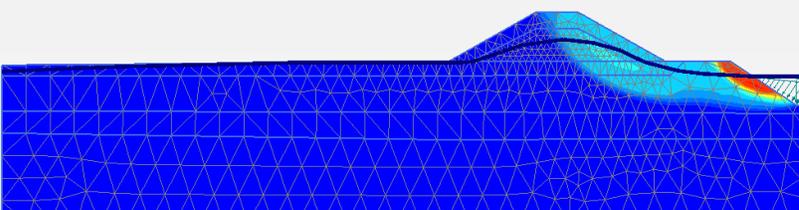
Tabla 11. Superficies de falla y factores de seguridad para dique con escombros en Canal Interceptor

| Modo de Falla | Superficie | FS |
|---|--|---|
| Estática | | 1.5 |
| Flujo permanente max. | | 1.1 |
| Flujo permanente borde libre | | 1.2 |
| Pseudo-estático | | <1 |
| Pseudo-estático | | 1.2 |
| Abatimiento repentino | | 1.0 |

de corona (dique canal interceptor sur) o la inclinación del talud húmedo a una inclinación de 1.5:1 (dique río Cauca) hacen que los factores de seguridad bajen a los mínimos aceptables. Cualquier condición que sea más extrema que las analizadas causará que los diques sean estructuras inseguras con potenciales altos de falla. Teniendo en cuenta lo anterior y reconociendo que los diques han sido transformados de unas condiciones iniciales de diseño adecuadas a las condiciones actuales que se encontraron, caracterizadas por una fuerte intervención antrópica, se concluye que los diques del anillo son altamente vulnerables a sufrir alguno de los tipos de falla estudiados.

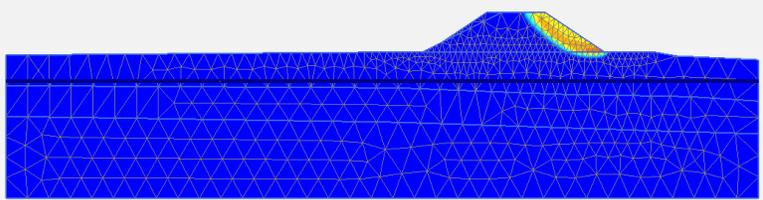
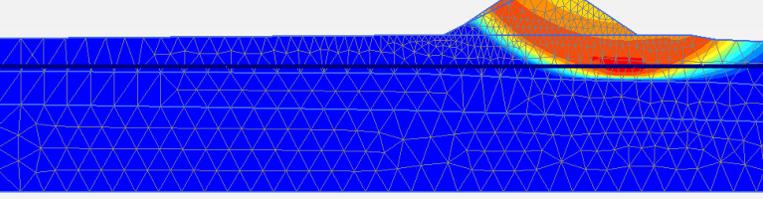
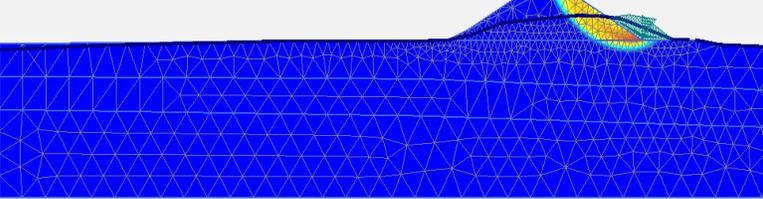
Tabla 12. Superficies de falla y factores de seguridad para dique de Aguablanca con talud húmedo de 1.5:1

Por último, se presenta un ejercicio orientado a evaluar el efecto de la modificación de la pendiente húmeda del dique. En este caso se modeló el dique de Aguablanca con una pendiente húmeda con una inclinación aumentada a 1.5:1. Los resultados, mostrados en la **Tabla 12** demuestran la reducción inclusive por debajo de niveles mínimos aceptables para la condición estática y la reducción en el nivel de protección para modos de falla asociados al talud húmedo.

| Modo de Falla | Superficie | FS |
|---|--|---|
| Estática | | 1.4 |
| Pseudo-estático | | 1.3 |
| Abatimiento repentino | | 1.1 |

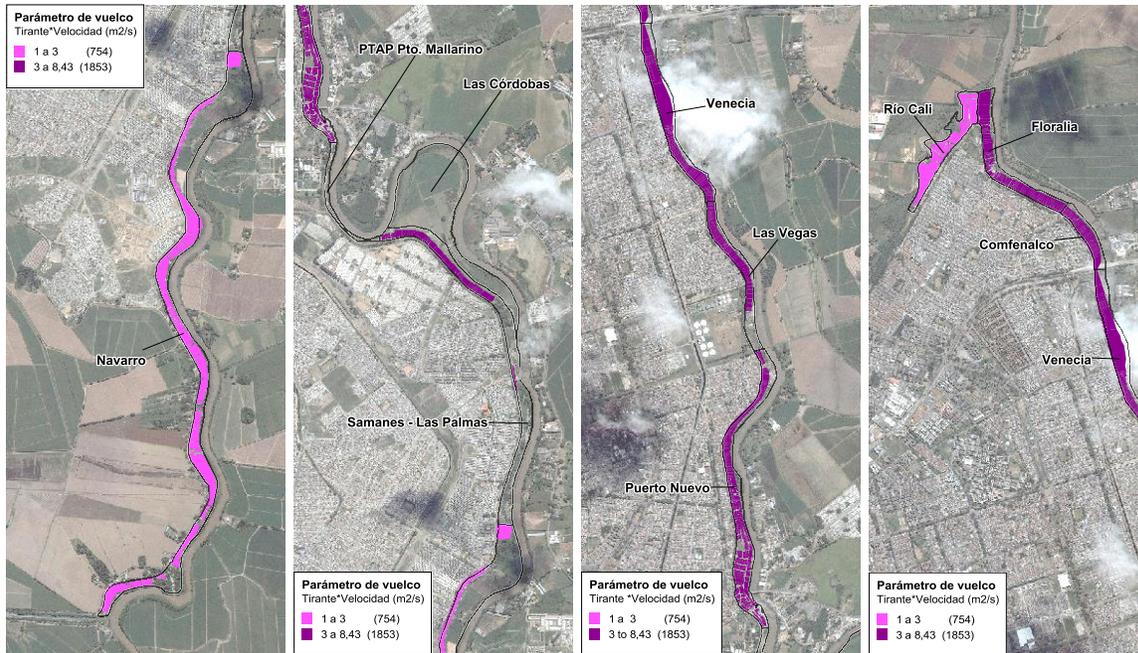
Figura 100. Imágenes con la estimación de daños

El análisis realizado muestra que en los tres escenarios (Tr100, Tr250 y Tr500) se producirán daños severos a extremos en las estructuras que se encuentran en los diques de protección, producto de las velocidades y tirantes que se presentaran cerca al río Cauca y sobre la cara húmeda y corona de los diques. Los sectores donde se podrían presentar daños extremos se localizan en la parte media y norte del jarillón Aguablanca y el jarillón de Floralia, mientras que se esperan daños severos en la porción sur del jarillón Aguablanca y sobre el jarillón del río Cali.
