INFORME FINAL

ESTUDIO DE AMENAZA, VULNERABILIDAD, ESCENARIOS DE RIESGO Y DISEÑO DE INGENIERÍA Y TRATAMIENTOS DE MITIGACIÓN ANTE MOVIMIENTOS EN MASA EN LOS BARRIOS MONSERRATE Y CAFETERO

MUNICIPIO DE SEVILLA-VALLE

CONTRATO INTERADMINISTRATIVO 0252 DE 2011

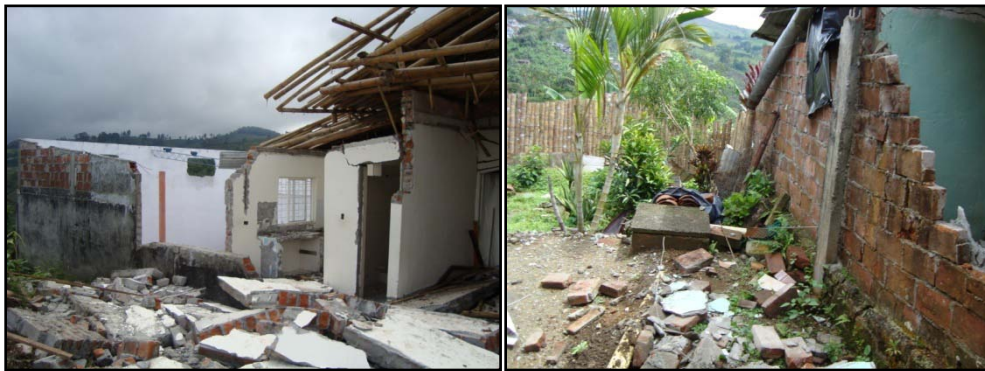
Fuertes agrietamientos del terreno indicando superficies de fallamiento y deslizamiento del terreno del talud inferior a la corona donde se ubican las viviendas de la manzana 262, las cuales presentan graves daños en muros, mampostería y elementos estructurales que definitivamente no son recuperables y conducen hacia el colapso total de las edificaciones (Fotografías 1 y 2).

Fotos 3.1 y 3.2 Intensa destrucción de viviendas manzana 262 ocasionada por el movimiento en masa y progresivo del terreno, afectando fuertemente la cimentación de las viviendas. Fuente: Informe CVC, 2010

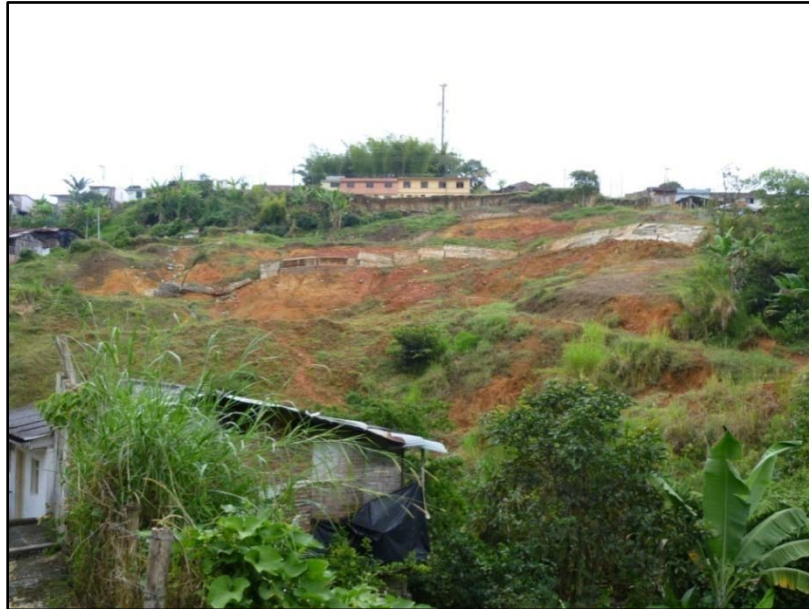
Actualmente el movimiento tiene 110 metros de largo, 90 metros de ancho en promedio y 7 metros de altura en el escarpe principal, la corona del movimiento esta bordeando parte de la carrera 51 entre calles 44 y 45, donde el último evento destruyó varias viviendas del sector. En la esquina de la carrera 51 con calle 45 se observan grietas de tracción que dejan inestable y con alta probabilidad de desprendimiento, un bloque de suelos residuales de cenizas volcánicas y la roca meteorizada de basaltos (Foto 5.8 y 5.9).

Foto 5.8 Panorámica general del movimiento que afecta al barrio Monserrate, se observa la corona principal en la parte alta, un muro de gabi6n destruido a media ladera y varios escarpes secundarios que evidencian movimientos de diferentes 6pocas.
