Convenio de Asociación No.001 de 2013  
**ASOCARS – UNIVERSIDAD DEL VALLE**

**ZONIFICACIÓN DE AMENAZAS POR INUNDACIONES DEL  
RÍO CAUCA EN SU VALLE ALTO Y PLANTEAMIENTO  
DE OPCIONES DE PROTECCIÓN**

## **ANÁLISIS HIDRÁULICO DE LAS CRECIENTES HISTÓRICAS DEL RÍO CAUCA**

### **VOLUMEN I**

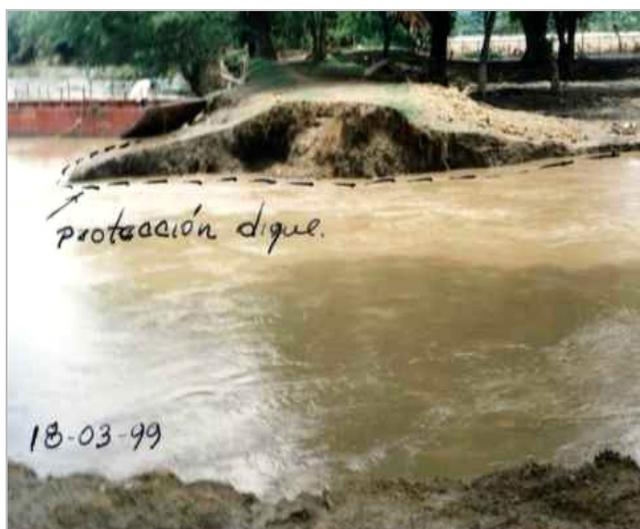
#### Foto 2.3 Falla de dique del Río Cauca en el sector del municipio de La Victoria (1999)

departamento del Valle del Cauca en la estación La Victoria. El área afectada fue de 13.370 ha, distribuidas sobre ambas márgenes del río Cauca, desde la desembocadura del río Guabas hasta la desembocadura del río Bugalagrande; las zonas sur y norte del departamento del Valle del Cauca no sufrieron afectaciones en este evento, salvo el casco urbano del municipio de La Victoria a causa de una rotura de dique (ver Foto 2.3).

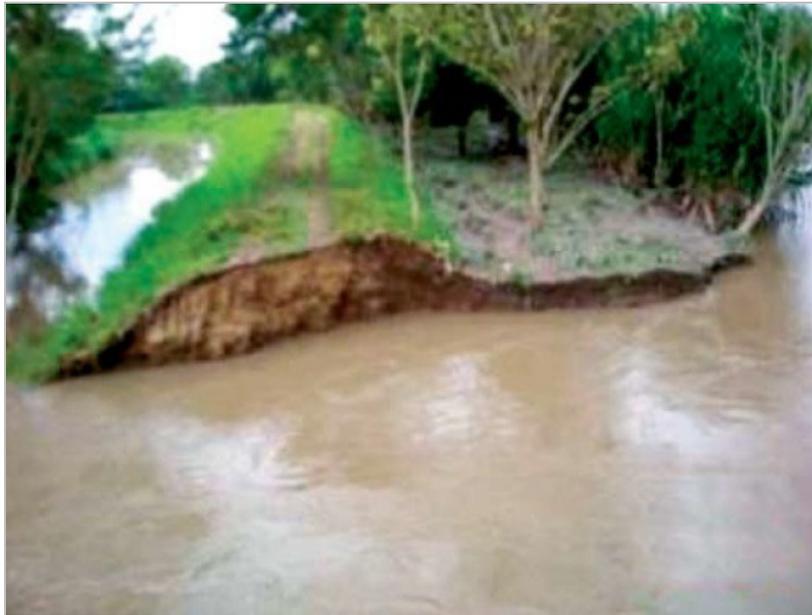
También se presentó una inundación en la zona del río Guachal a causa de una rotura de dique, atribuida a la presencia de la hormiga arriera, según la información suministrada por la CVC, en un tramo del proyecto Puerto Isaacs – La Guaira, construido entre los años 1971 y 1972 (ver Foto 2.4). En la estación La Balsa el nivel de agua en el río Cauca no alcanzó el nivel de banca llena, mientras que en la estación Juanchito la creciente duró apenas 5 días y en La Victoria cerca de dos semanas.

**Foto 2.4 Falla de dique Río Guachal (2008)**

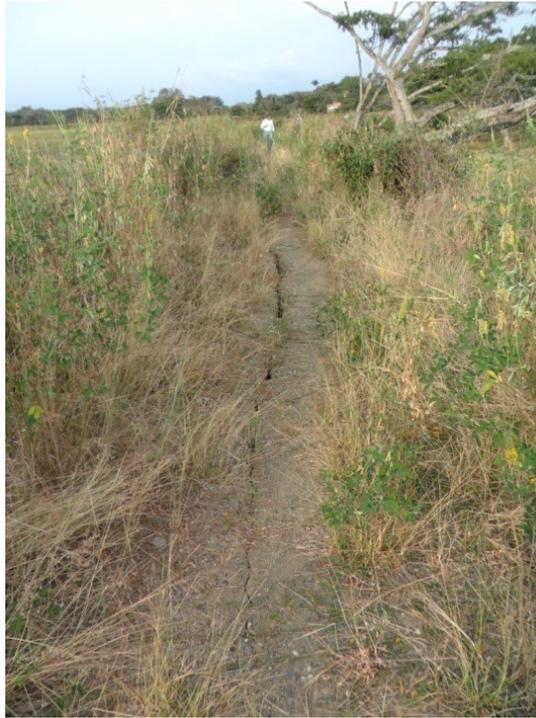
*Nota: Como se puede apreciar en la foto el dique presenta fallas longitudinales sobre su corona, muy posiblemente causadas por mala calidad de los materiales utilizados*

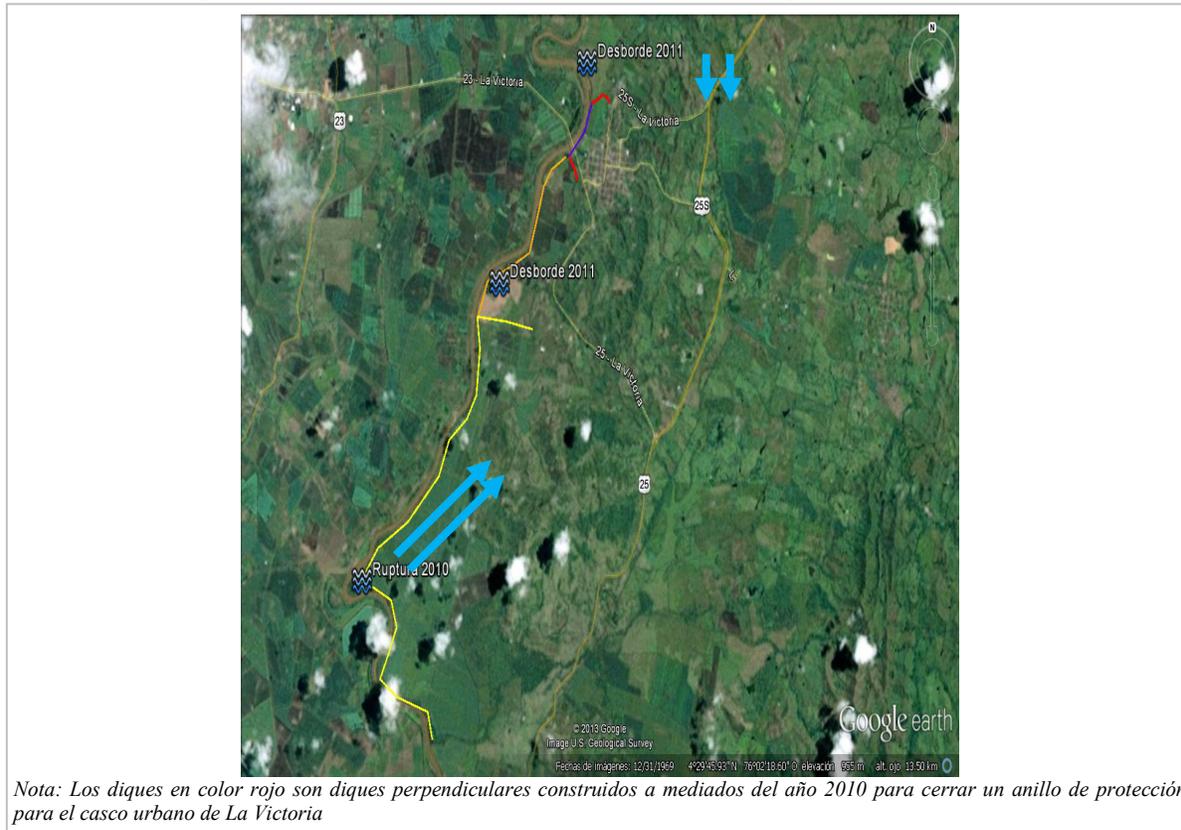
*Nota: Los diques en color rojo son diques perpendiculares construidos a mediados del año 2010 para cerrar un anillo de protección para el casco urbano de La Victoria*
