**CONVENIO INTERADMINISTRATIVO N° 0205 DE 2017  
CVC – UNIVALLE  
MUNICIPIOS DE BOLIVAR, ROLDANILLO Y VERSALLES**

Geología y Geomorfología para la zonificación de amenazas por inundación y movimientos en masa de la zona urbana del Municipio de Bolívar

INFORME TÉCNICO

**Santiago de Cali, octubre de 2018**

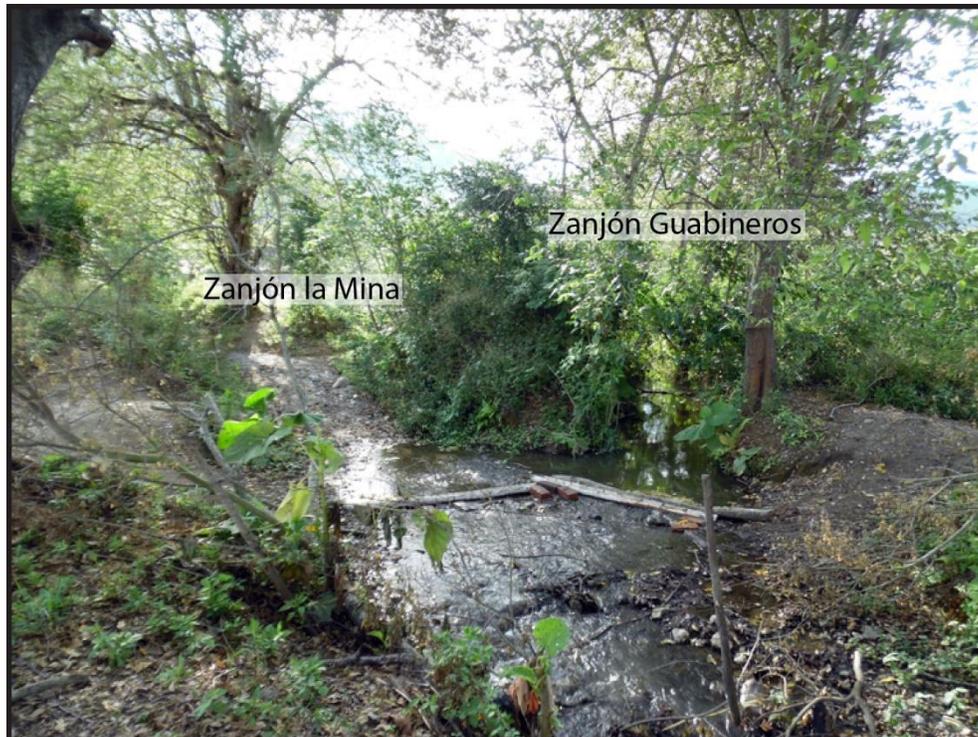
**Figura 11.** Desembocadura Zanjón de la Mina (izquierda) en el Zanjón Guabineros (derecha). Nótese la sección reducida de los mismos en dónde su profundidad y anchura son inferiores a 1 m. Fotografía tomada viendo al noroeste.

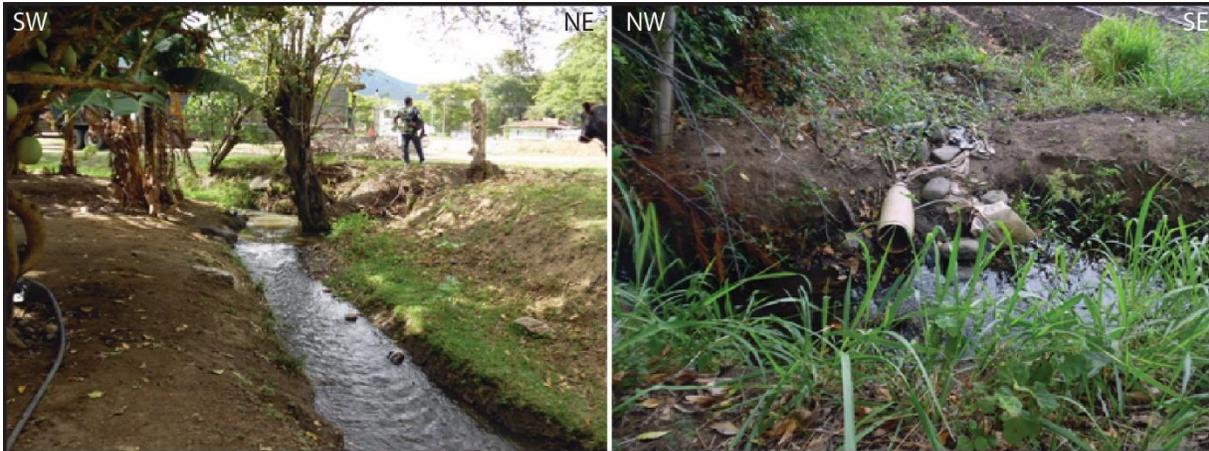
**Figura 12.** Cauce del Zanjón Guabineros a la altura de la estación B8 (izquierda). Nótese la sección reducida del mismo (110 cm de ancho x 30 cm de profundidad). Derecha: Detalle sección materiales atravesados por el Zanjón Guabineros en la estación B20 en dónde justo bajo el nivel de suelo actual se observan bloques y guijos pertenecientes al abanico aluvial subyacente (QPca).

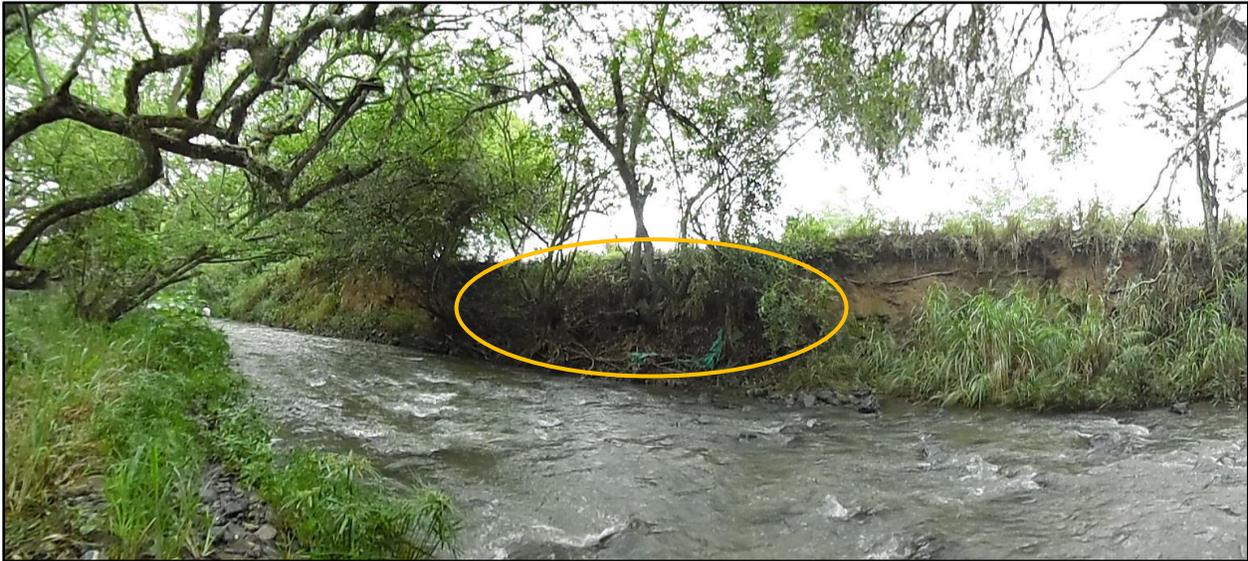
**Figura 28.** Erosión margen derecha Río Pescador (estación B44) frente a la Finca Tapias. Nótese la presencia de raíces expuestas de algunos de los árboles que se encuentran localizados al borde del talud y de árboles derrumbados. Altura del talud 3.40m.

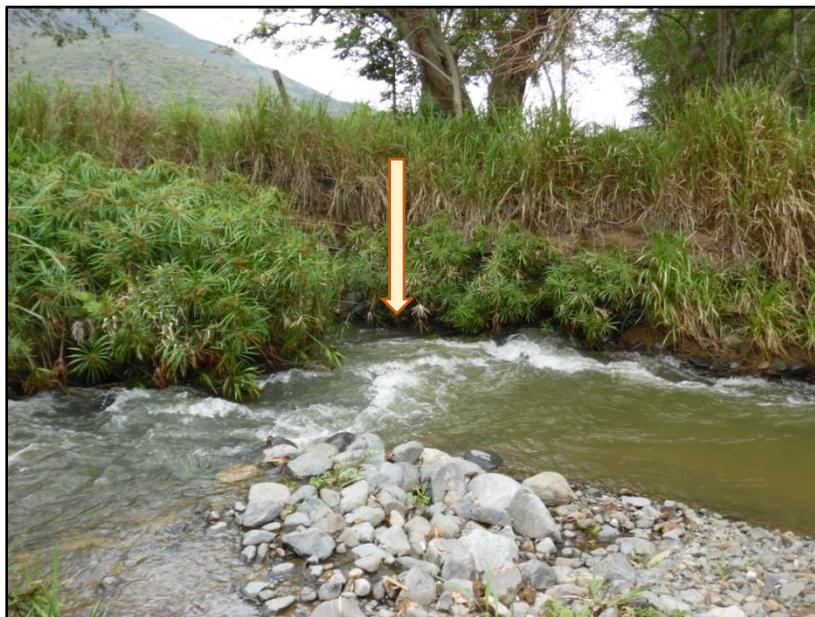
**Figura 29.** Erosión sobre margen izquierda Río Pescador (estación B46) causada por el desarrollo de un meandro.

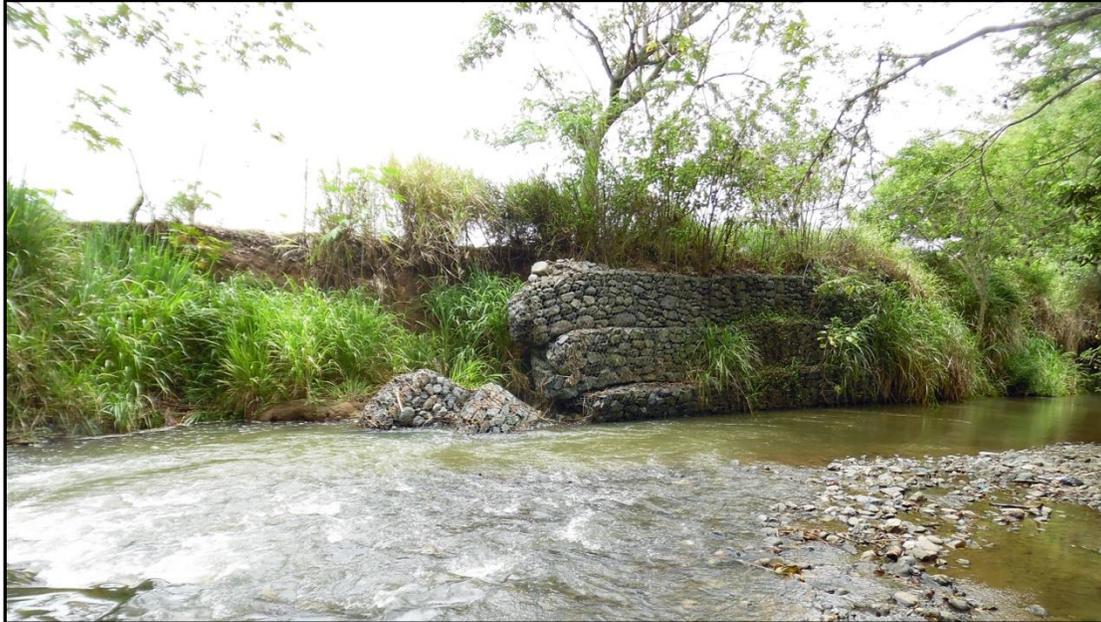
**Figura 30.** Erosión sobre margen izquierda Río Pescador (Charco del Indio, estación B48) provocando volcamiento y colapso de una estructura de mitigación (gaviones). Dimensión estructura 70 m largo.

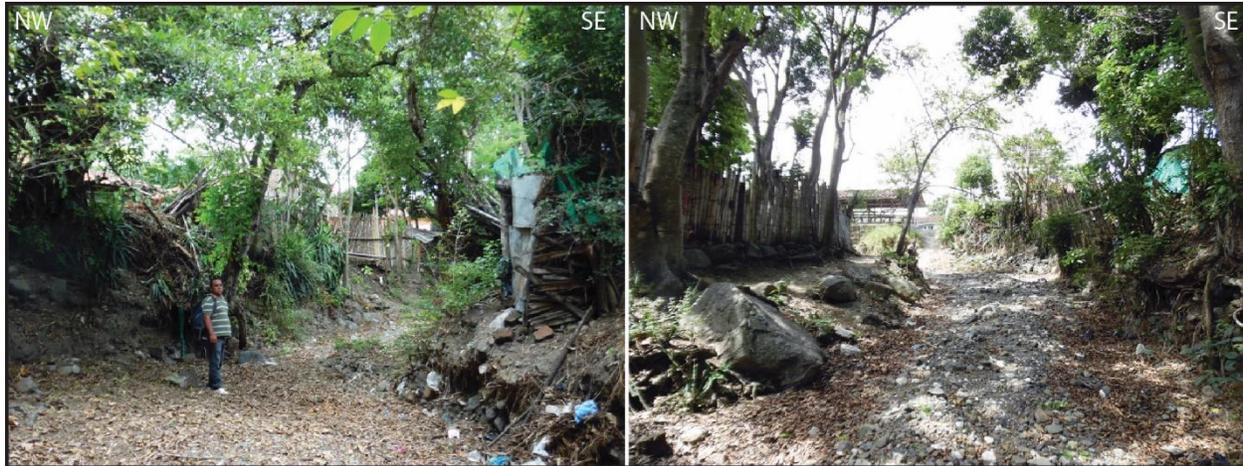
**Figura 31.** Erosión en ambas márgenes del Zanjón la Mina. Nótese la ocupación de ambas márgenes por la construcción de los cercos de algunas viviendas y la incorrecta disposición de residuos sólidos (basuras).

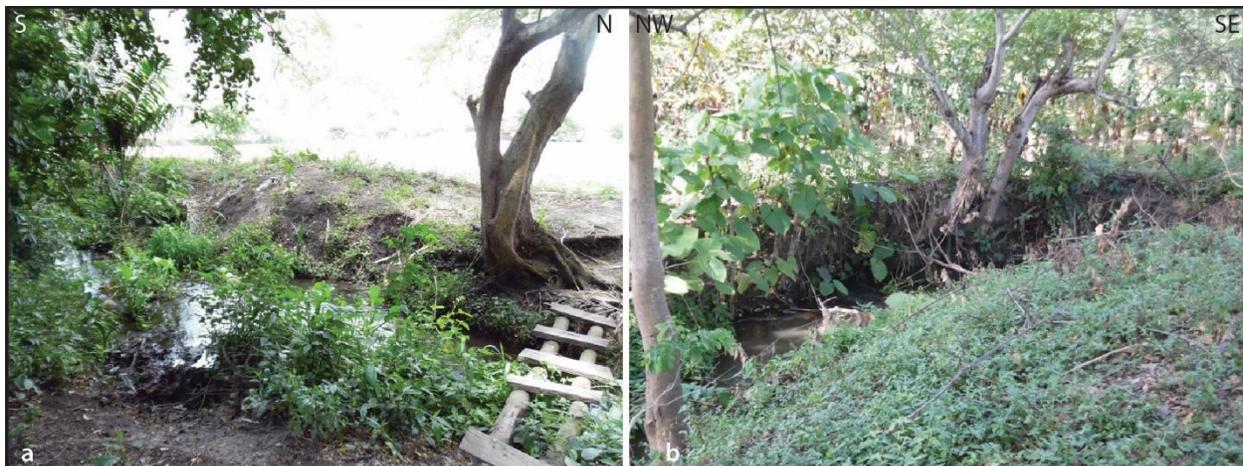
**Figura 32.** Erosión en ambas márgenes del Zanjón Guabineros. a. Margen derecha a la altura de la estación B33. b. Erosión margen izquierda a la altura de la estación B12. Nótese las raíces del árbol de papaya expuestas.

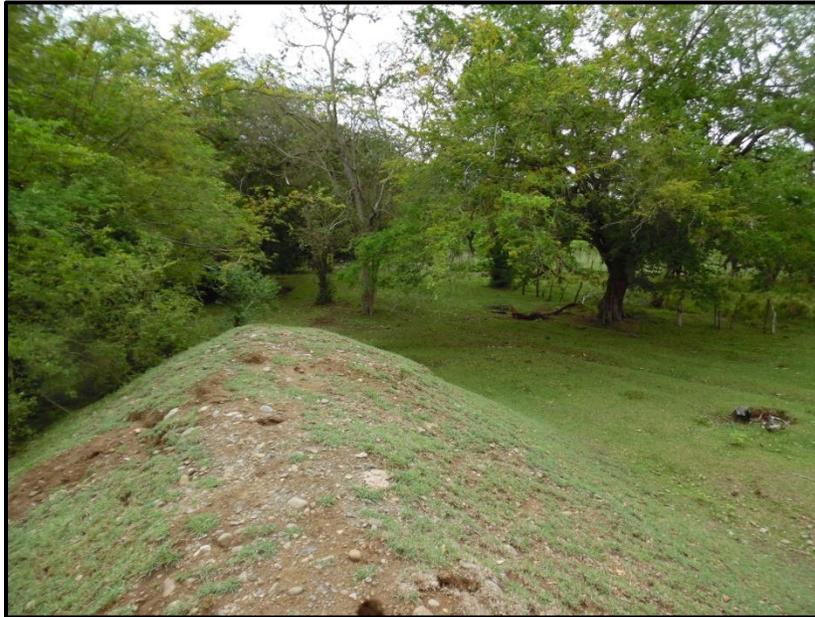
**Figura 35.** Aspecto jarillón río Pescador al NE del barrio Chiminagos (margen derecha). Fotografía tomada en sentido W – E. Nótese que dicha estructura no es continua a lo largo del margen.

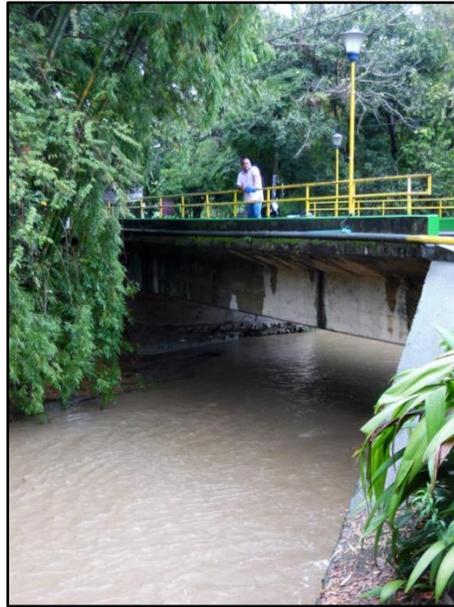
**Figura 36.** Puente sobre el río Pescador que comunica a Bolívar con Roldanillo. Luz del puente 2.5m de alto. El nivel del agua observado en la foto se alcanzó después de un episodio de lluvia de 1.5 horas.

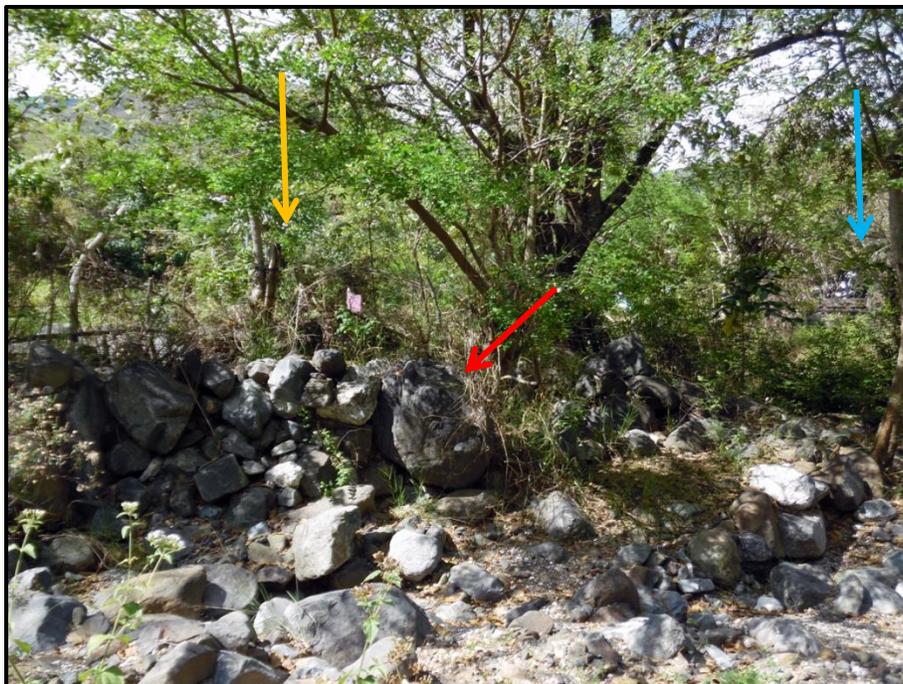
**Figura 39.** Depósito de avenida torrencial generado en la temporada invernal 2010 – 2012. La flecha naranja indica la localización de las casas destruidas en aquella ocasión. La flecha roja señala bloque pluri métrico detenido por el árbol en el centro de la foto que salvó la familia que habita en la casa indicada por la flecha azul.

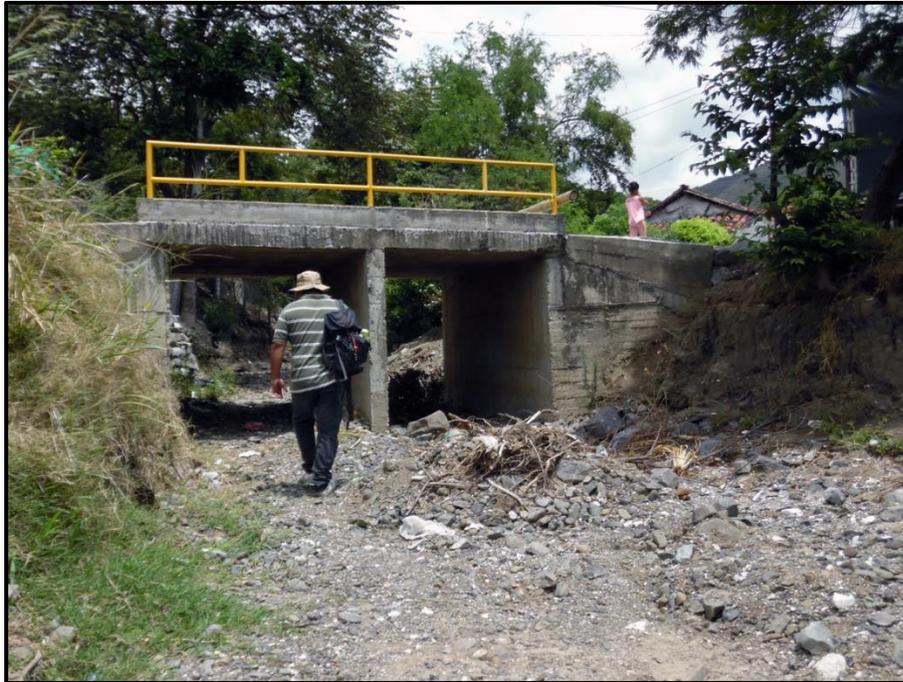
**Figura 40.** Estación B1 a la entrada del Barrio San José viendo aguas arriba el zanjón La Mina. Aspecto puente vehicular con luz inferior a 2 m y hacia el centro de la foto la presencia de montículos de composición mixta: basura, materia vegetal y roca en el lecho del río. Fotografía tomada en dirección W-E.

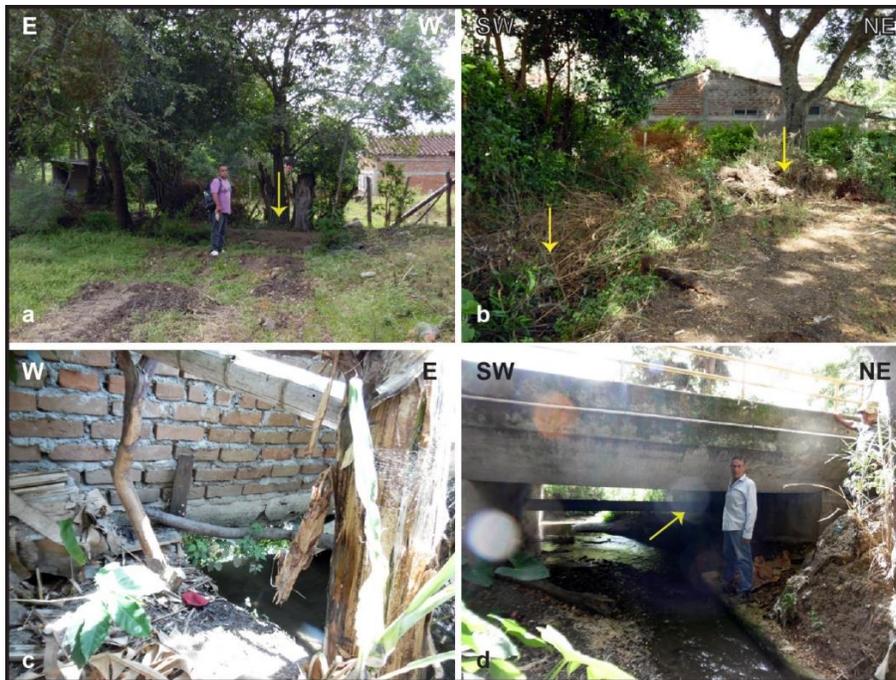
**Figura 41.** Aspecto del Zanjón Guabineros en el casco urbano de Bolívar. **A.** Cauce antiguo y jarillón (flecha amarilla) del zanjón atrás del Barrio Nuevo Horizonte. **b.** Colmatación total del cauce antiguo (estación B24) con materia vegetal, basuras y crecimiento de vegetación (indicado por las flechas). **c.** Obstrucción cauce zanjón por construcción muro divisorio (estación B27). **d.** Estación B7 mostrando alto grado de colmatación del cauce del zanjón bajo el puente al lado del antiguo Matadero Municipal. La luz bajo el puente es de sólo 1.35 m y la flecha señala tubo de acueducto municipal en riesgo y como factor de riesgo en caso de inundación.

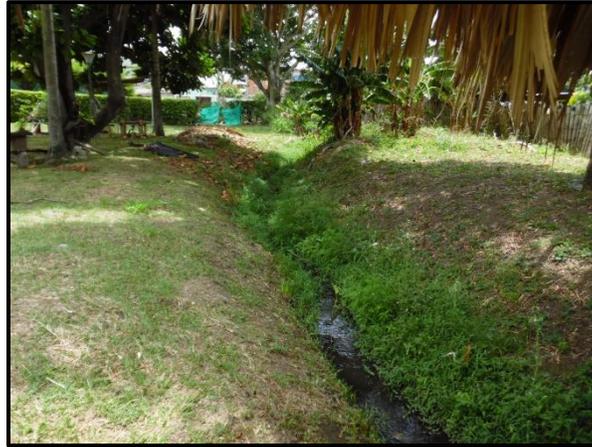
**Figura 42.** Aspecto zanjón Guabineros al cruzar el Balneario Municipal (estación B29). Nótese su sección reducida y baja profundidad. Fotografía orientada W – E.

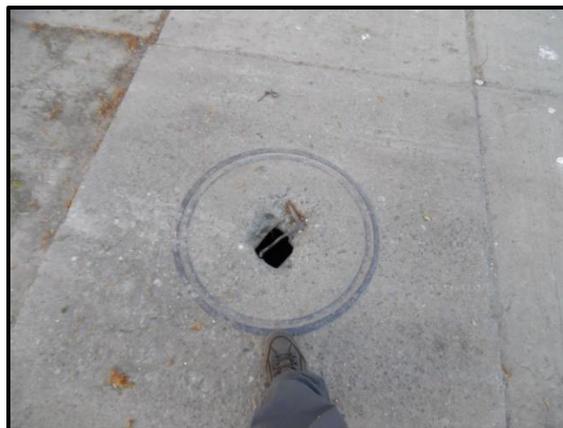
**Figura 43.** Tapa de alcantarilla localizada en la esquina de la Calle 2 con Cra 3 (barrio Samanes) que se ha convertido en una de las herramientas de mitigación de inundaciones en el barrio.

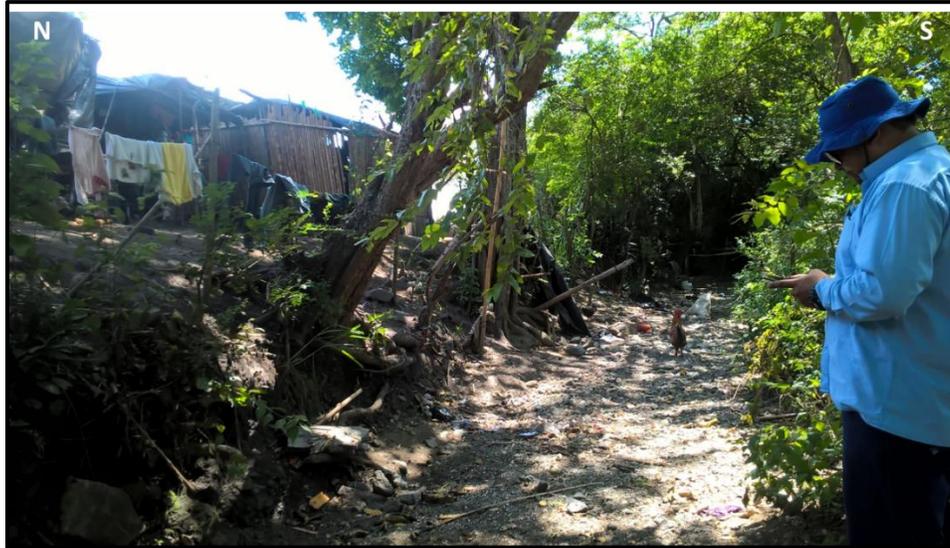
**Figura 45.** Asentamiento indígena ubicado en la rivera del zanjón, nótase la ausencia en el manejo de las basuras.

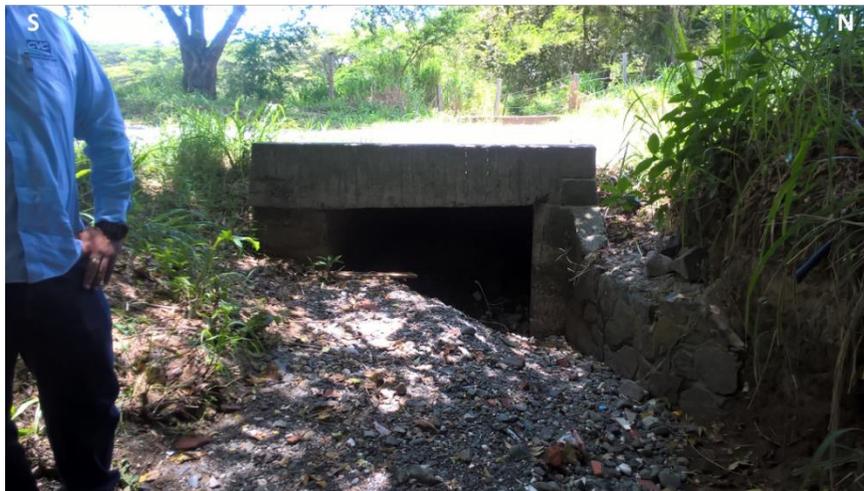
**Figura 47.** Estación B70 se evidencia la colmatación del cauce del zanjón del Rincón y la falta de mantenimiento en el lugar.
