**CONVENIO INTERADMINISTRATIVO N° 0205 DE 2017
CVC – UNIVALLE
MUNICIPIOS DE BOLÍVAR, ROLDANILLO Y VERSALLES**

Geología y Geomorfología para la zonificación de amenazas por inundación y movimientos en masa de la zona urbana del Municipio de Roldanillo

INFORME TÉCNICO

Santiago de Cali, octubre de 2018

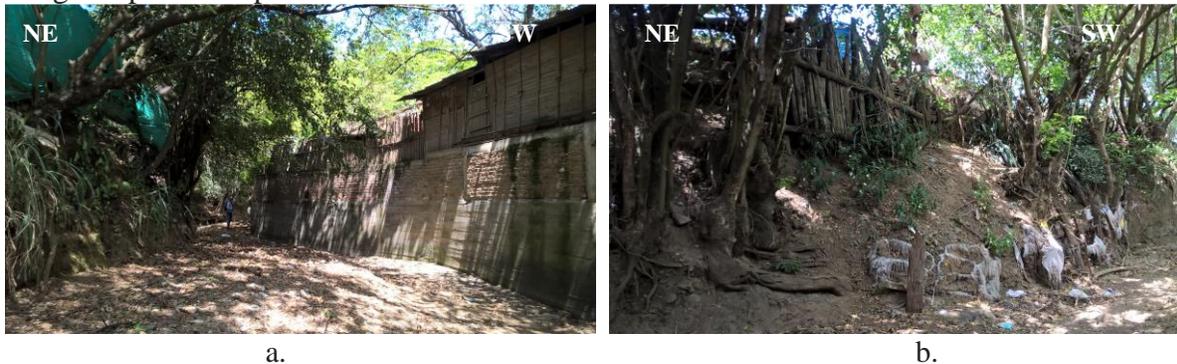
Figura 63. Río Rey. **a.** Muro de contención al oriente del puente que de La Unión ingresa a Roldanillo por el cementerio. **b.** Zona erosiva después del muro de contención.

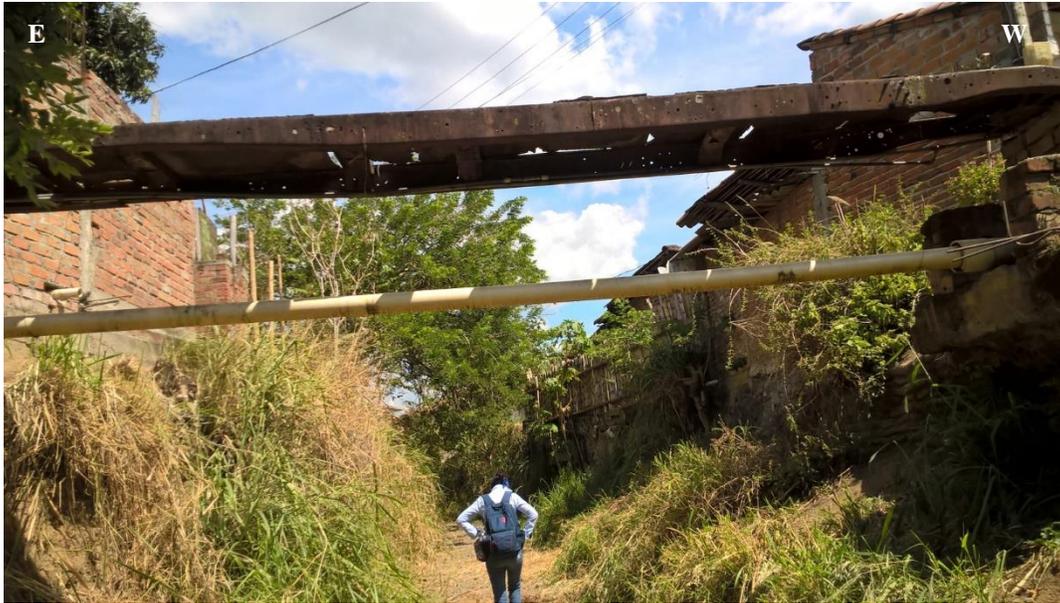
Figura 66. Río Rey. Zona erosiva barrio EL Paraíso.
Fuente: fotografías propias

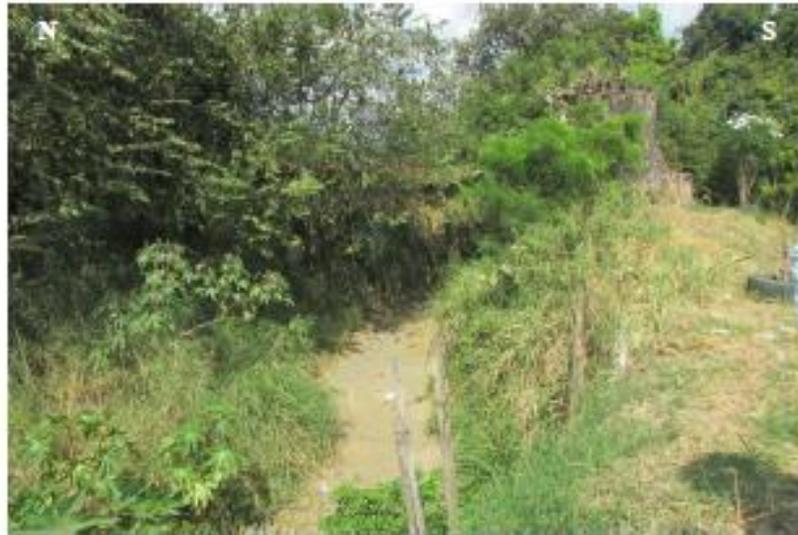
Figura 67. Río Rey, curva erosiva y de ingreso del río al barrio El Paraíso. **a.** Vista desde el lecho del río. **b.** Vista desde arriba.
Fuente: fotografías propias

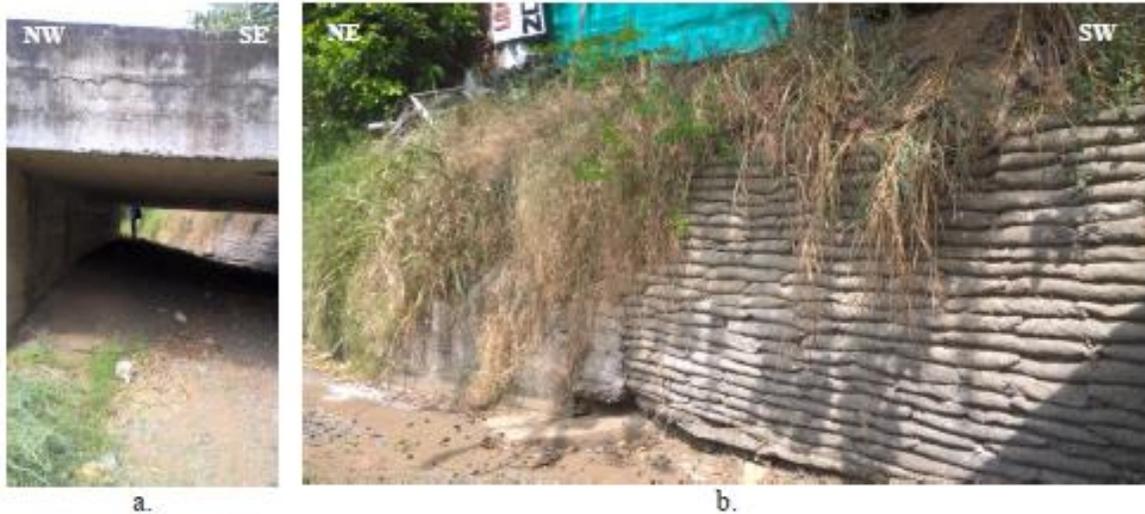
Figura 68. Río Rey, puente vía Panamericana. **a.** Sedimentación bajo el puente, nótese la altura reducida del mismo. **b.** Curva erosiva con infraestructura artesanal.

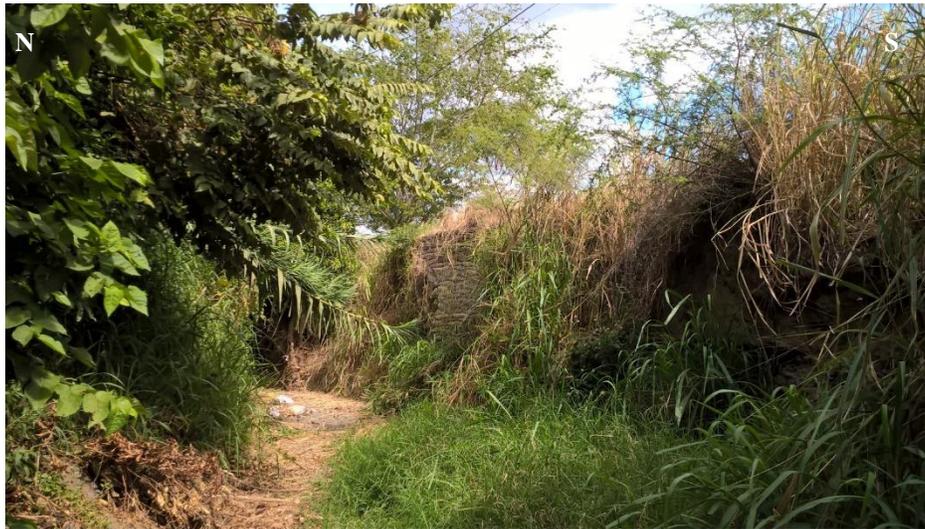
Figura 69. Río Rey, zona erosiva en el barrio Rey Bajo.

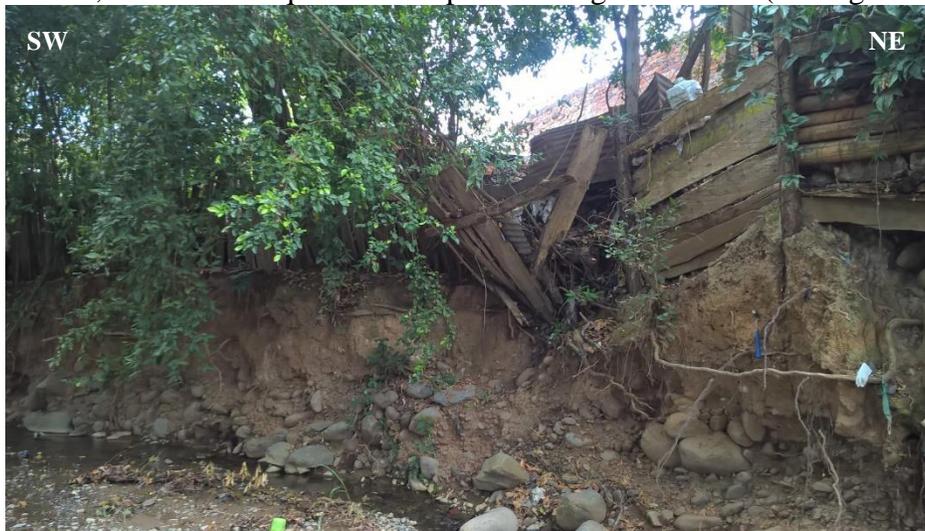
Figura 71. Río Roldanillo zona erosiva. Calle 2 #8-124 barrio Los Llanitos.

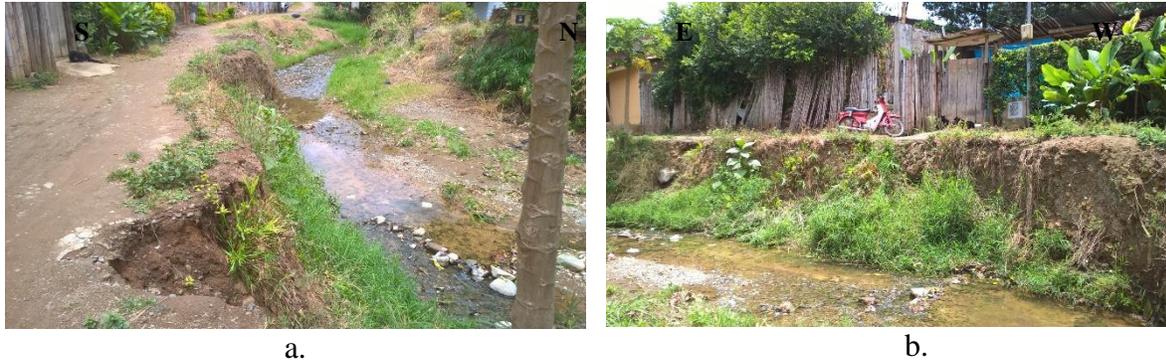
Figura 72. Río Roldanillo zona erosiva y de depósitos antrópicos. **a.** vista sur norte. **b.** Vista Este-Oeste. Barrio Los Llanitos.

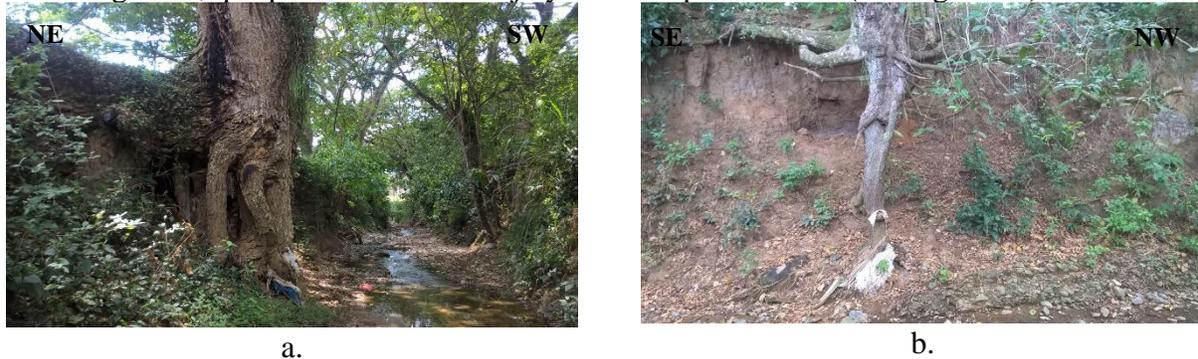
Figura 73. Zona erosiva cerca a la desembocadura del río Cáceres en el Roldanillo, entre estaciones R108 y R109 **a.** lateral izquierdo. **b.** Lateral derecho.

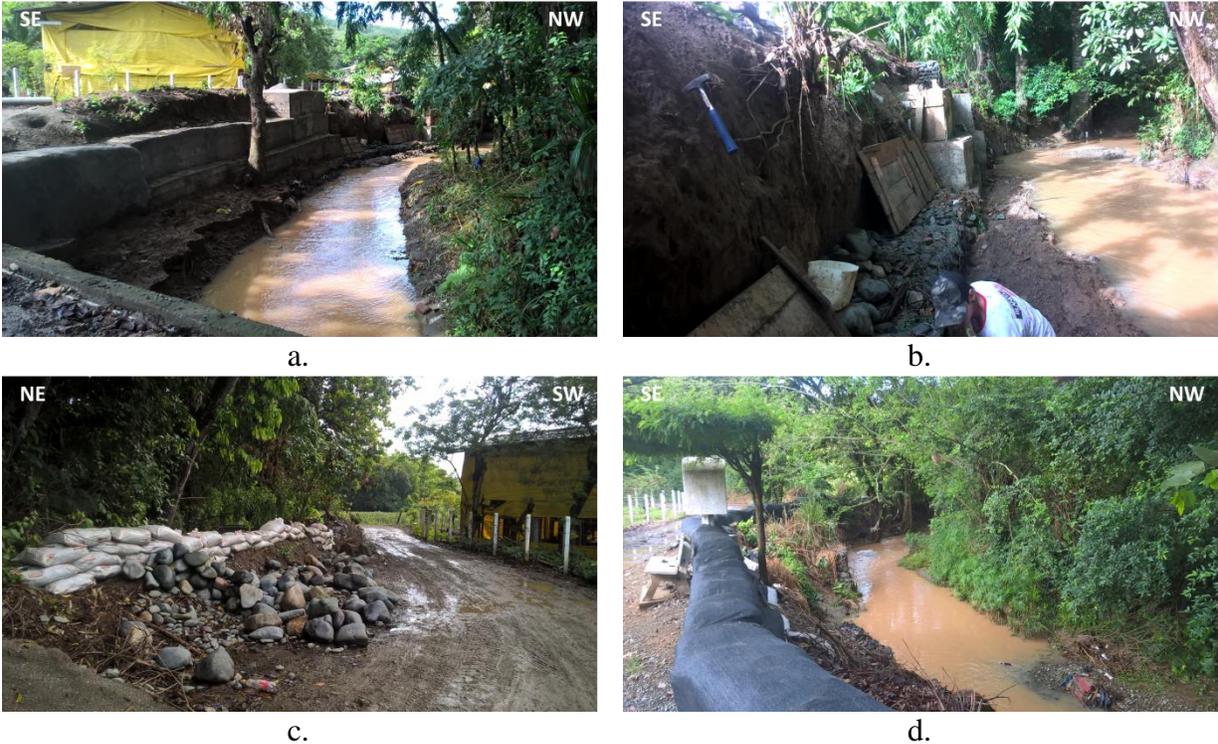
Figura 75. Frente a Avícola Algeciras, estación R116. **a.** Gaviones dispuestos en ladera Sur del río. **b.** Detalle gavión enterrado 1m por debajo del nivel del lecho del río. **c y d.** Jarillón improvisado sobre ladera sur del río.

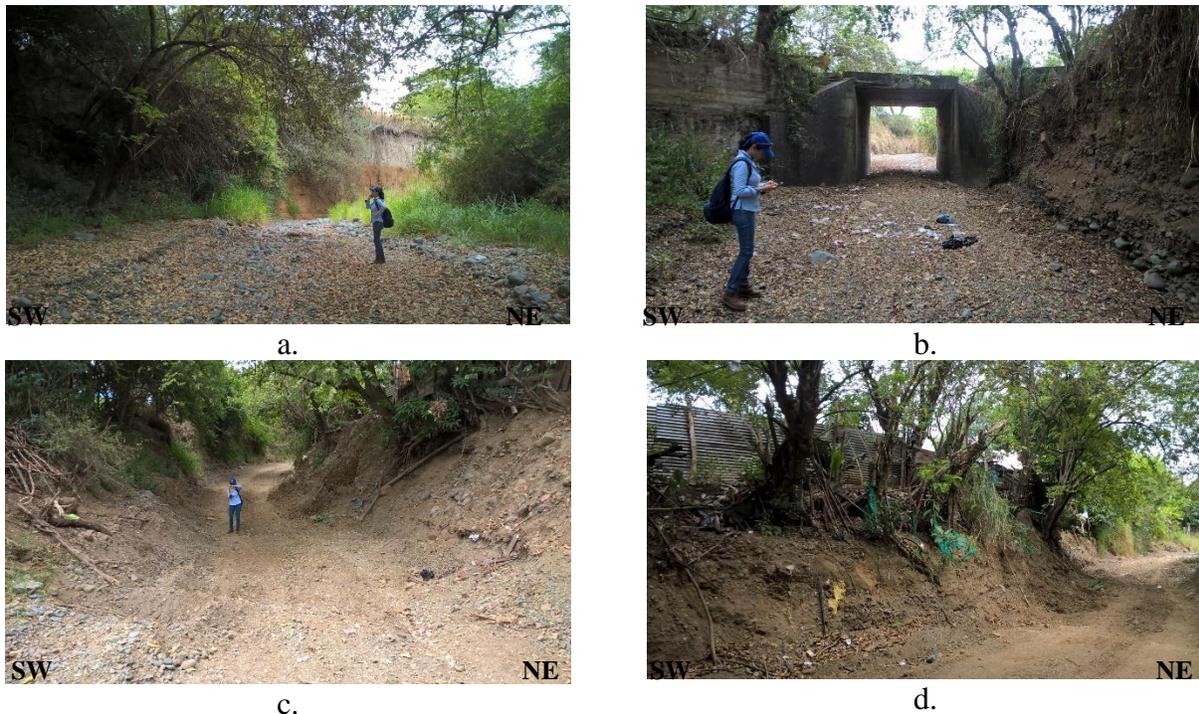
Figura 76. Cauce del Río Rey. a. Estación R10. b. Estación R11. c. Estación R12, lugar donde hay extracción de material sobre el lecho del río (marcas de retroexcavadora). d. Disminución de la sección del río.

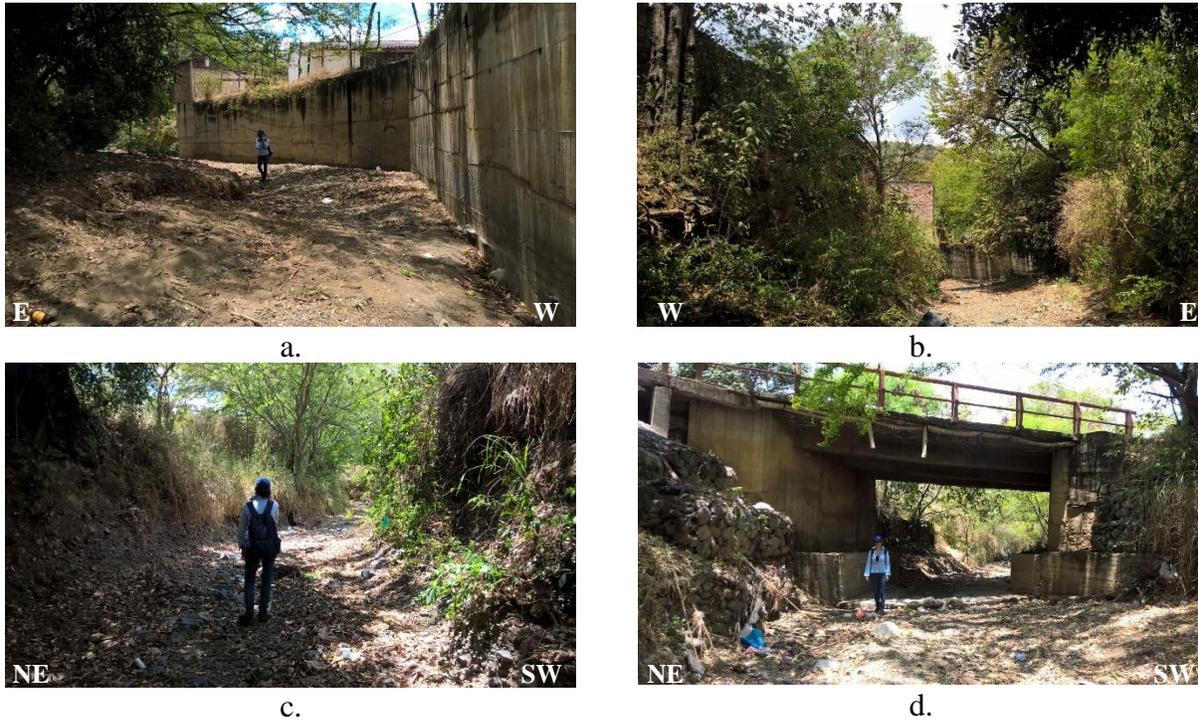
Figura 78. a. Muro de contención estación R12. **b.** viviendas sobre cauce del río, estación R15. **c.** Pérdida de sección, estación R15. **d.** Puente que une barrio La Playita con Barrio Adolfo León Gómez, estación R16.

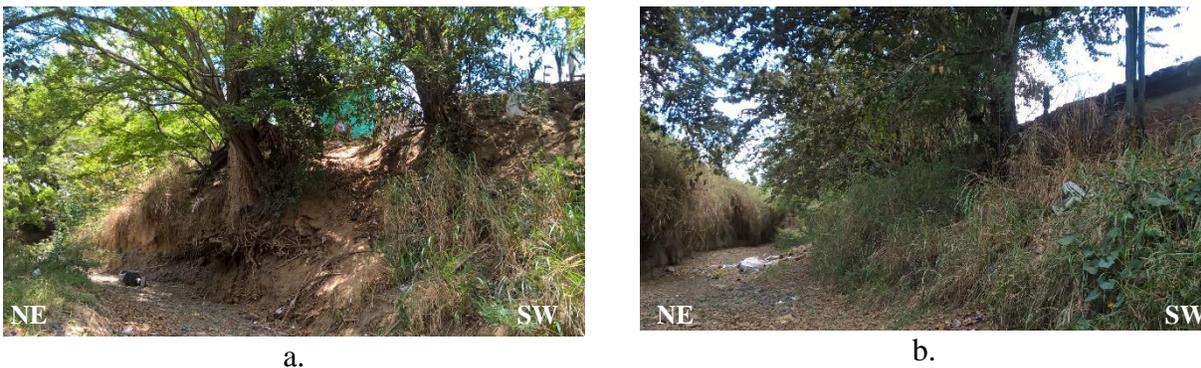
Figura 79. a. Pérdida de capacidad de carga a 2.5m, estación R17. **b.** Se amplía nuevamente la capacidad de carga, estación R18 y ubicación de viviendas sin margen de protección.

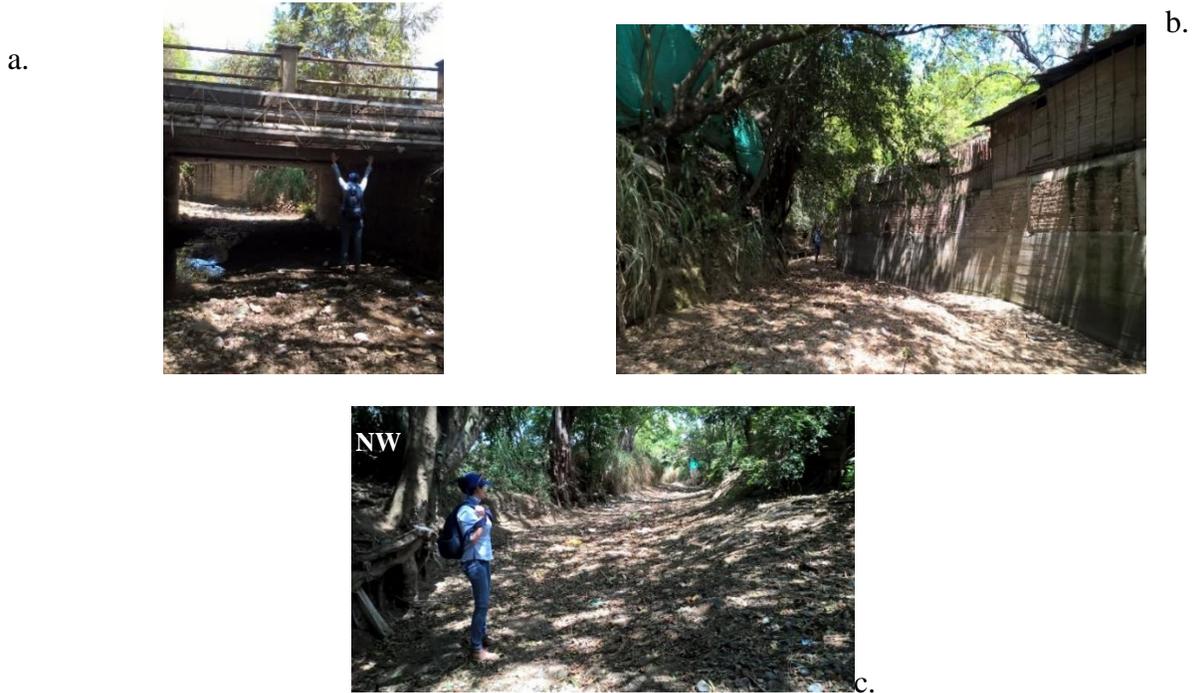
Figura 80. a. Luz de puente de solo 2m de altura, estación R21. **b.** Sección del río varía de 7m **c.** Se amplía nuevamente el cauce a 7m.

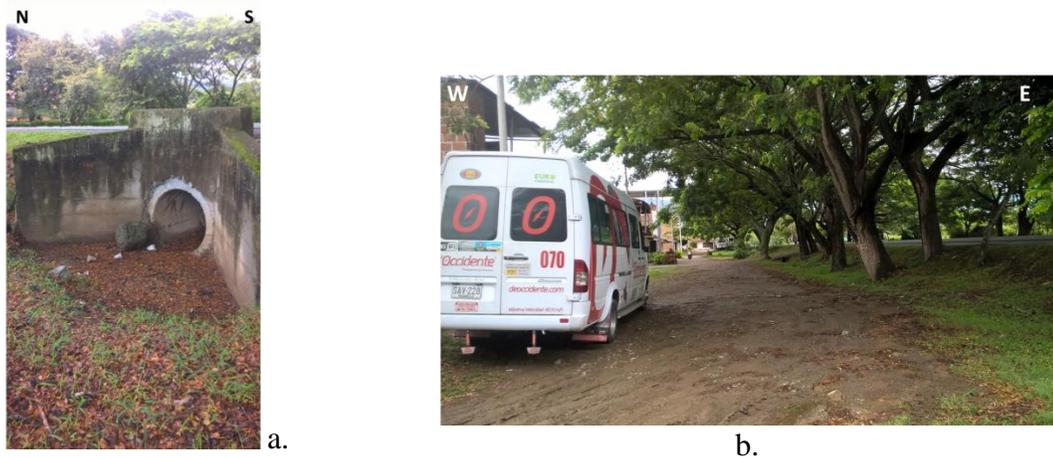
Figura 83. Estación R131. Urbanización Panorama. **a.** Box coulvert sobre vía Panorama **b.** Calle sobre la que circula el agua que viene del Norte cuando el río Rey se desborda.

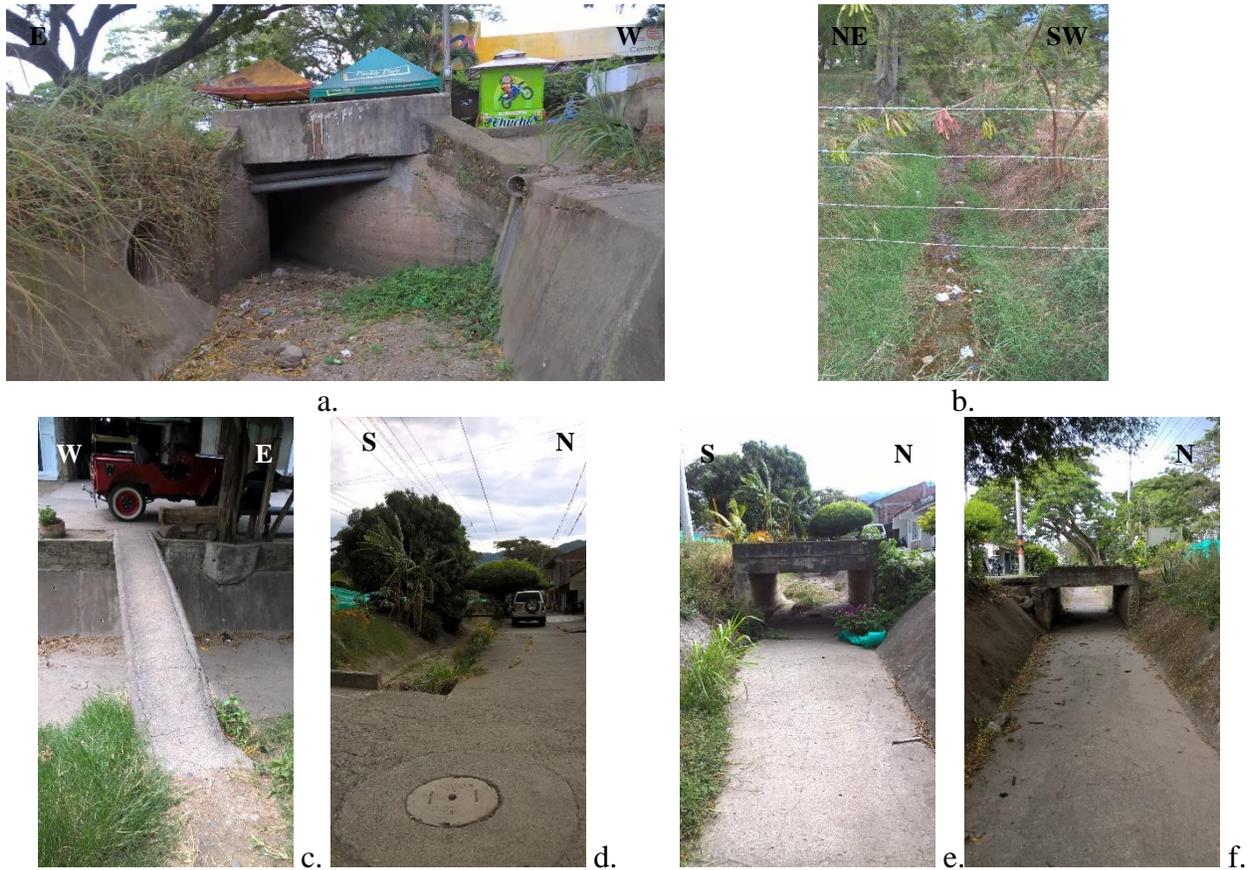
Figura 88. a. Box culvert calle 9. **b.** Zanjón vegetado estación R64. **c.** Puentes peatonales improvisados. **d.** Hundimiento de vía. **e.** Puente estación R66. **f.** Puente estación R67.

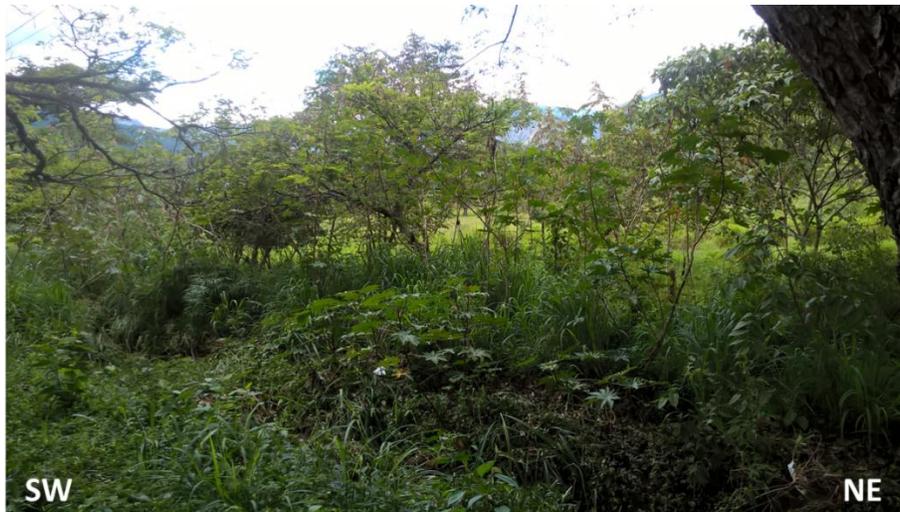
Figura 91. Estación R127. Zanjón de los Mudos muy vegetado y sin mantenimiento.

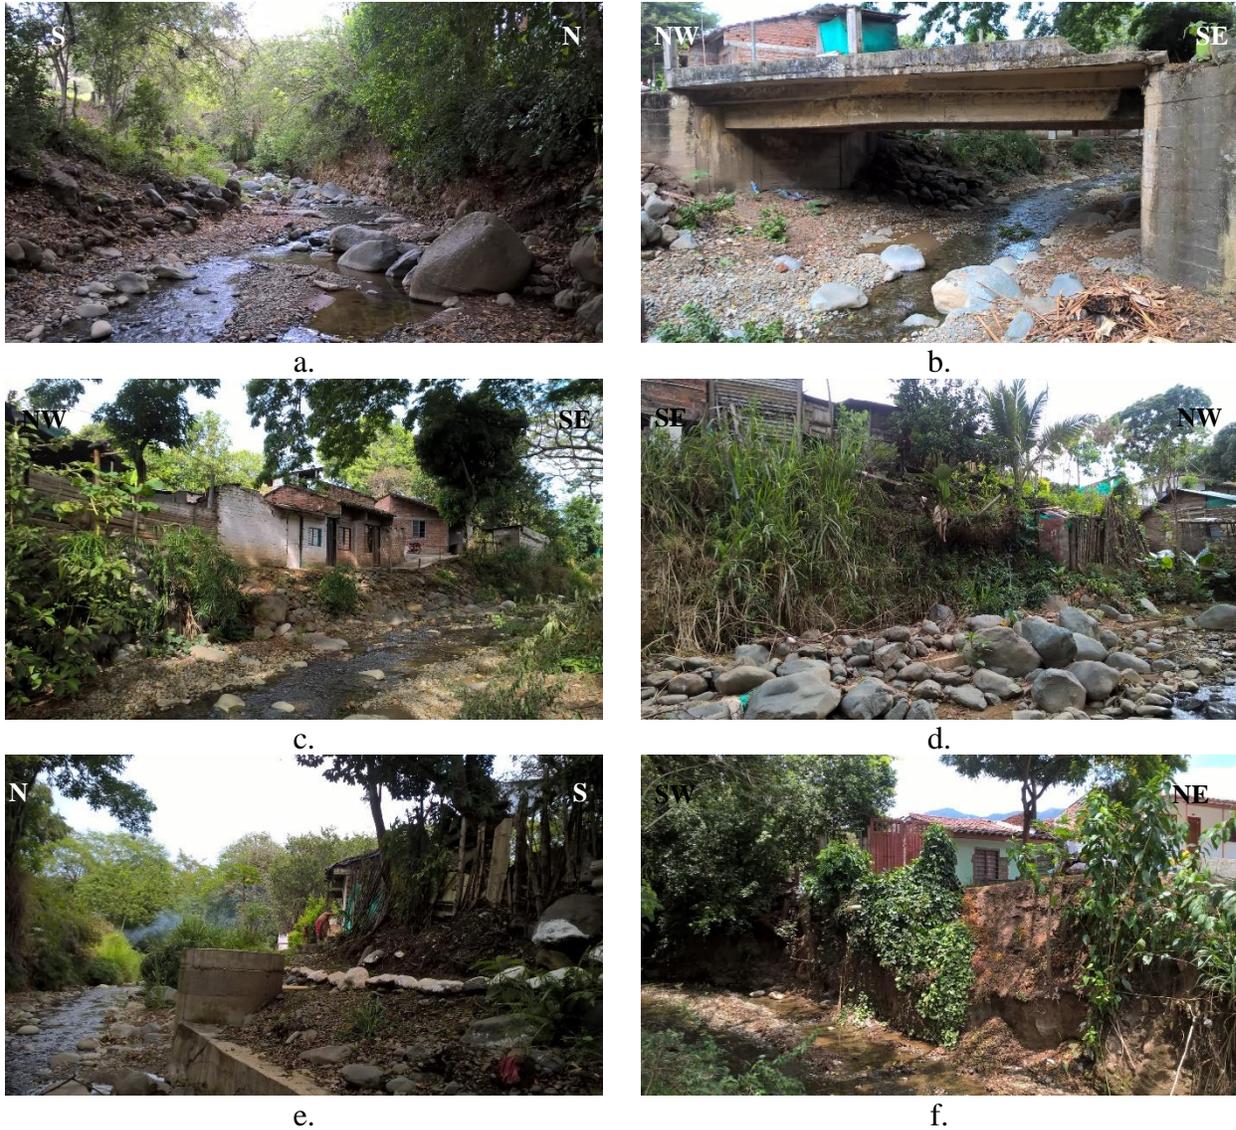
Figura 93. a. Bloques métricos depositados en la parte alta del río. **b.** puente estación R94. **c y d.** Viviendas construidas sin distancia de seguridad al río R93. **e.** Viviendas construidas en la ribera del río entre estaciones R93 y 92. **f.** Viviendas construidas en la ribera del río estación R91.

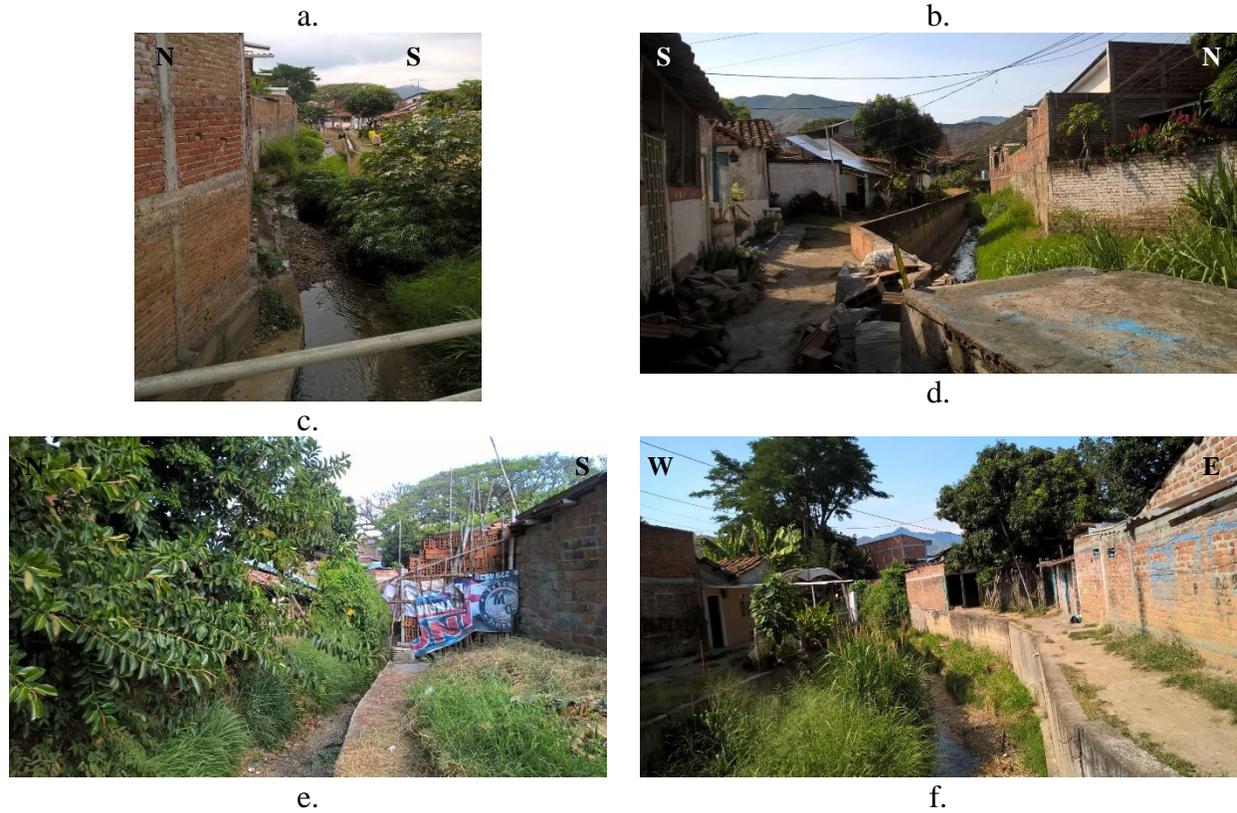
Figura 95. a. Estación R89, box coulvert seccionado. b. Muro de contención R89. c. Viviendas construidas en la ribera del río vista al Este desde la calle 5. d. Vista al W desde la estación R86. e. Vista al E desde calle 6 (R85). f. Vista al NW desde la estación R84.

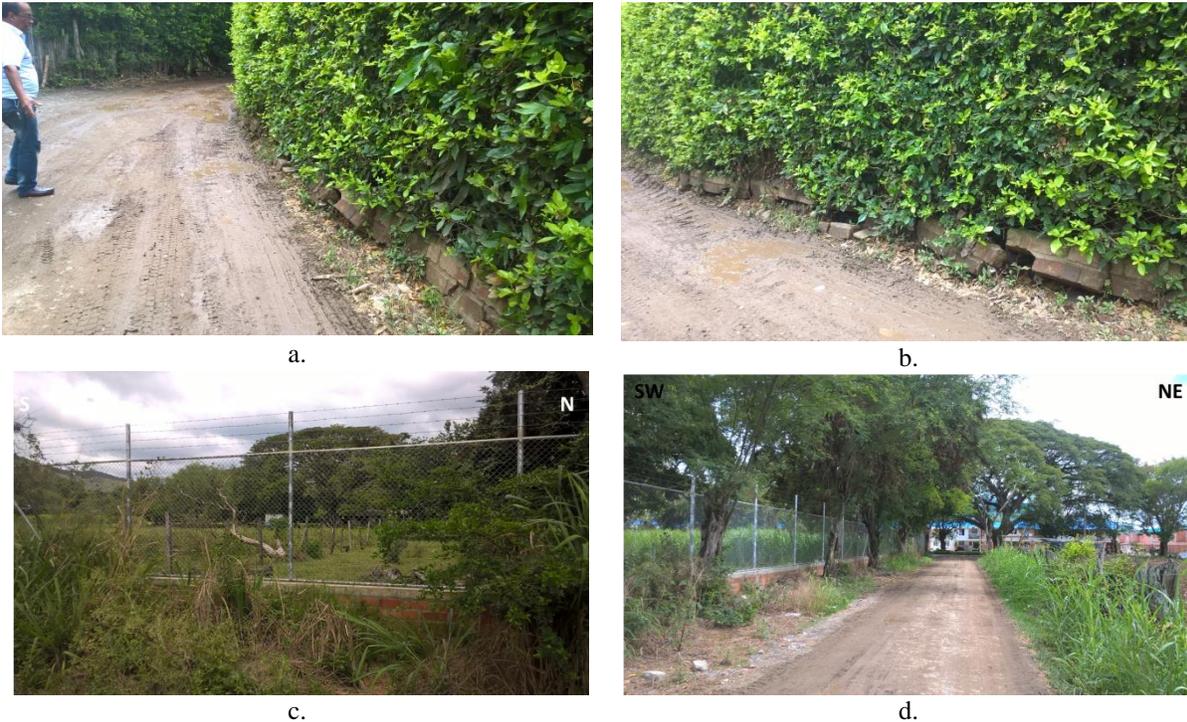
Figura 101. Estación R120. **a.** Muro roto por la fuerza del agua en la inundación del 3 de junio de 2018. **b.** Detalle del muro roto. **c.** Zona de la Granja que se inundó el 3 de junio. **d.** Vía por donde se direccionó el flujo de agua hacia la Urbanización Portal del Valle.

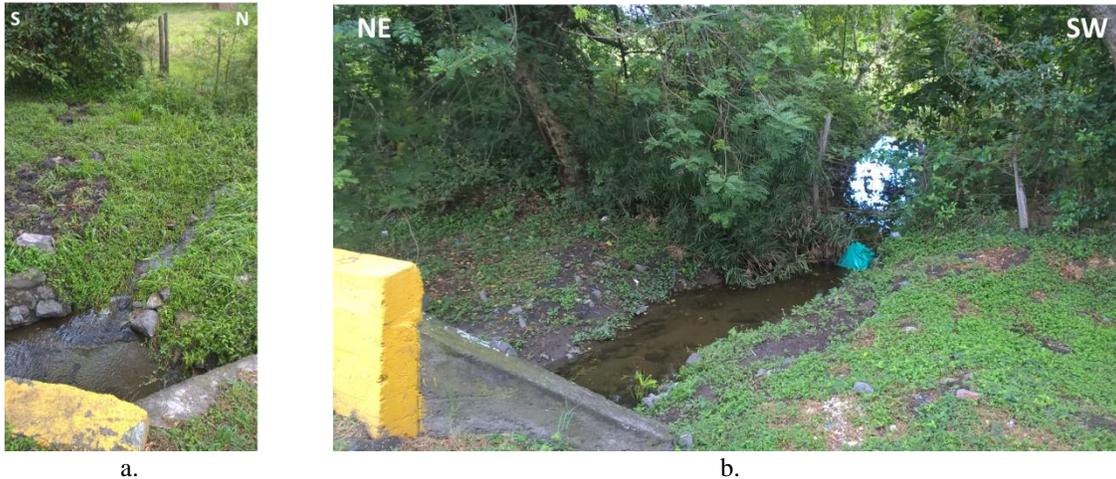
Figura 103. Estación R122. Vía Panorama. a. Aguas lluvias que ingresan al box coulvert desde el barrio El Oasis. b. Salida del agua hacia el lote urbanizable (Urbanización Portal del Valle) de la constructora CONCIVILES.

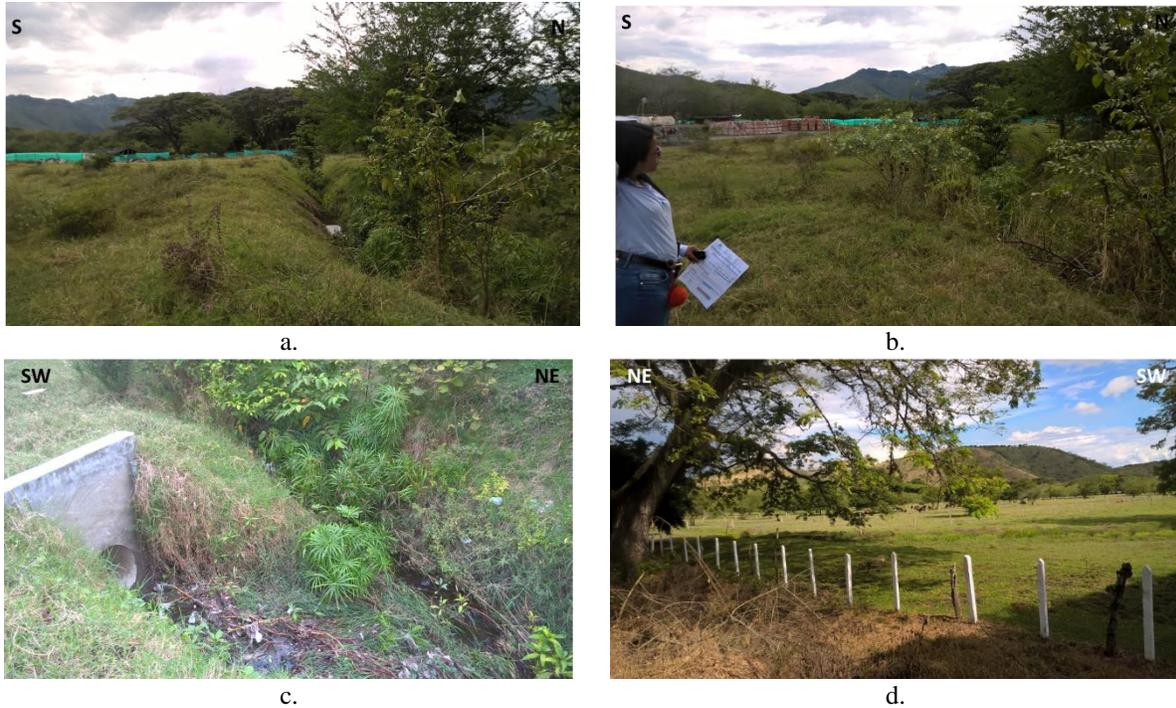
En la estación R125, con el acompañamiento de Norma Reyes, se corroboró que el canal fue adaptado como lo menciona la constructora, este sigue su curso natural, pero se profundizó a 2m.

Figura 104. Estación R125. Lote urbanizable CONCVILES. a. Canal que fue profundizado a 2m por la constructora CONCVILES. b. Canal muy vegetado, no se observa litología. c. Desagüe de aguas lluvias de la Urbanización Acacias (Portal del Valle) en el canal. d. Frente a ingreso a Finca los Ángeles (Estación R126), se observa el mismo canal sin intervenir dentro del predio urbanizable de CONCVILES.
