CONVENIO CVC-984/96 INGEOMINAS I-024

**ZONIFICACION DE AMENAZA Y RIESGO POR AVENIDAS TORRENCIALES
DE LA CABECERA MUNICIPAL DE PRADERA-VALLE DEL CAUCA.**

Santa Fe de Bogotá, Marzo de 1998.

**ZONIFICACIÓN DE AMENAZAS Y RIESGO POR AVENIDAS
TORRENCIALES EN LA CABECERA MUNICIPAL DE PRADERA
VALLE DEL CAUCA**

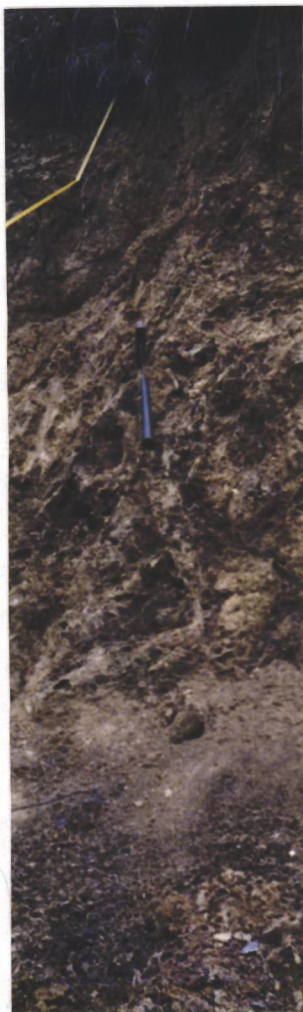
PROFUNDIDAD (m)	DESCRIPCIÓN
0.0	Suelo orgánico color café oscuro. En general es una arcilla limosa fisurada, con materia orgánica y fragmentos rocosos de 1 a 2 cm, que ocupa el 20% del depósito.
0.25	Suelo residual de color amarillo verdoso. Arcilla limosa muy plástica, con fragmentos de basaltos de 2 a 7 cm, que ocupan el 30% del depósito.
1.50	Roca alta a completamente meteorizada, de color amarillo verdoso, triturada, con generación de fragmentos angulares de 1 a 10 cm de diámetro. Se deja excavar con el martillo. Clasifica en el sistema USCS, según una muestra tomada a 2.0 m, como grava gruesa con algunas arenas y trazas de limo no plástico (GW-GM; pasa T.200 = 5 %).
3.00

Figura 2.2. Afloramiento de la Formación Amaime, cerca al sitio Hacienda El Tío.

En los sitios donde aflora, son en general lavas basálticas de color gris verdoso, alta a completamente meteorizadas, con presencia de una capa de suelo residual con espesor variable entre 1 y 1,5 m. La roca se presenta completamente fracturada, con separación de diaclasas entre 1 y 10 cm, que junto con el grado de meteorización, hacen que el macizo rocoso sea fácilmente excavable con el martillo, retroexcavadora y aún con la pala, razón por la cual se utiliza como material de rebase para carreteras. El perfil litológico típico de esta unidad se describe en la **Figura 2.2**.

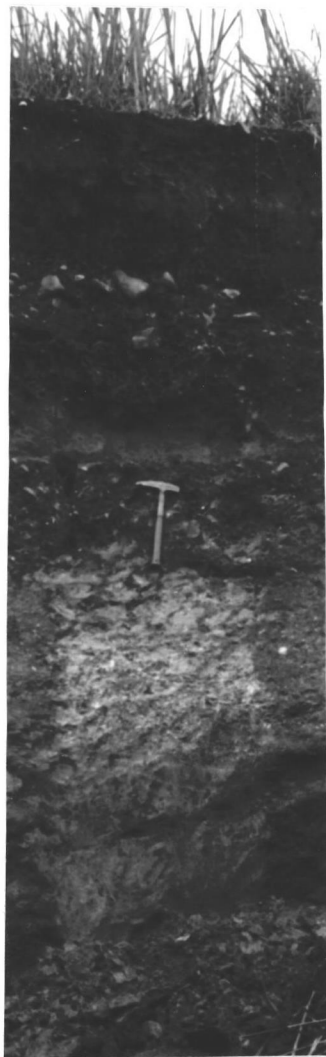
Figura 2.4: Afloramiento del cono de deyección de Pradera (Qca2) en la quebrada Salsipuedes cerca de la zona montañosa.

Desde el punto de vista sedimentológico, se observaron diferentes secciones estratigráficas las cuales se describen a continuación: la primera levantada en la quebrada Salsipuedes, cerca a la zona montañosa; la segunda sobre la misma quebrada pero ya en la desembocadura de ésta, al río y la tercera sobre el río Bolo, 100 m aguas arriba de la desembocadura de la quebrada anterior (**Figura 2.4 a 2.6**).

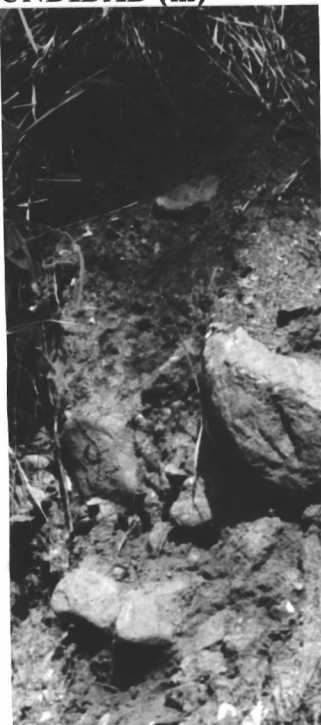
PROFUNDIDAD (m)	DESCRIPCION
0.00	Suelo orgánico negro (arena limosa con materia orgánica), con algunos fragmentos de cuarzdioritas y neises anfibólicos. Superficialmente se observan bloques de cuarzdiorita de 1 a 1,7 cm, dispuestos caóticamente.
0.60	Flujo torrencial de color gris amarillento, compuesto por fragmentos heterométricos de 2 mm a 1,80 m, subredondeados a subangulares, principalmente de neises anfibólicos, moderadamente meteorizados y cuarzdioritas alta a completamente meteorizados, dispuestos caóticamente en matriz de arena gruesa y limo, que ocupa aproximadamente el 40% del depósito, ligeramente denso, con resistencia moderada a la erosión por agua y estable en cortes subverticales hasta de 8 m de altura.
3.00

Figura 2.7 Afloramiento del cono de deyección Qca3, en la Hacienda El Edén.

Se describe a continuación una sección parcial vista en cercanías de la hacienda El Edén, (**Figura 2.7**):

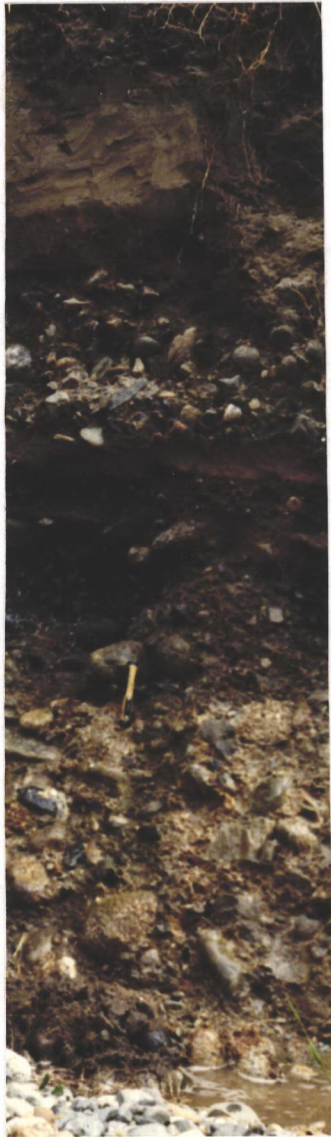
1.57	Flujo torrencial de color amarillo rojizo perteneciente al cono de deyección Qc2. Fragmentos de 2 a 30 cm, subredondeados, principalmente de neises anfibólicos y ocasionalmente cuarzodioritas, esquistos y dioritas, alta a completamente meteorizados, matriz soportados en arena limo arcillosa.

Figura 2.10 Afloramiento del nivel de terraza Qt1 en la margen izquierda del río Bolo frente a la quebrada La Leona.

En el último tramo, entre el Zanjón Guabinas y la parte más occidental del área, es donde el río tiene su mayor capacidad de sedimentación, durante la ocurrencia de avenidas torrenciales y por ello constituye el mejor lugar para hacer una aproximación del registro de las mayores crecientes del río. Con el fin de lograr lo anterior se buscó un lugar con la mejor exposición y mayor número de eventos, siendo así como se describió una sección sedimentológica observada sobre la margen izquierda del río, frente a la desembocadura de la quebrada La Leona en el sitio El Fresno (**Figura 2.10**), donde se aprecia el registro de nueve eventos de tipo fluviotorrencial.

Se realizó un ensayo básico de clasificación en el apique 7, entre 0.75 m y 1.08 m, cuyos resultados se muestran en la **figura 2.10**.

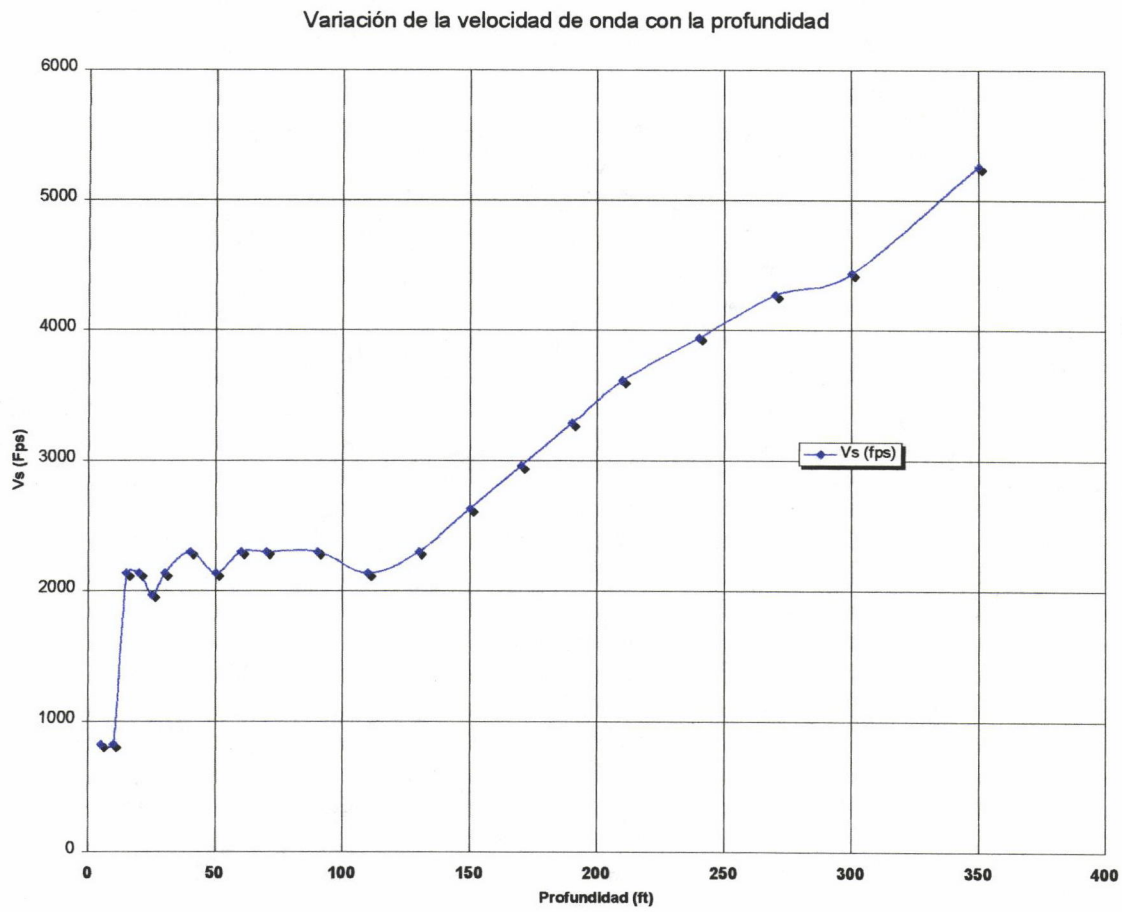
Figura 3.1 Variación de la velocidad de onda cortante con la profundidad (Pradera).

La rigidez dinámica máxima (G_{max}) de los estratos superficiales (hasta 30 m) se calculó con base en las velocidades de las ondas S ($G_{max} = \rho v_s^2$).

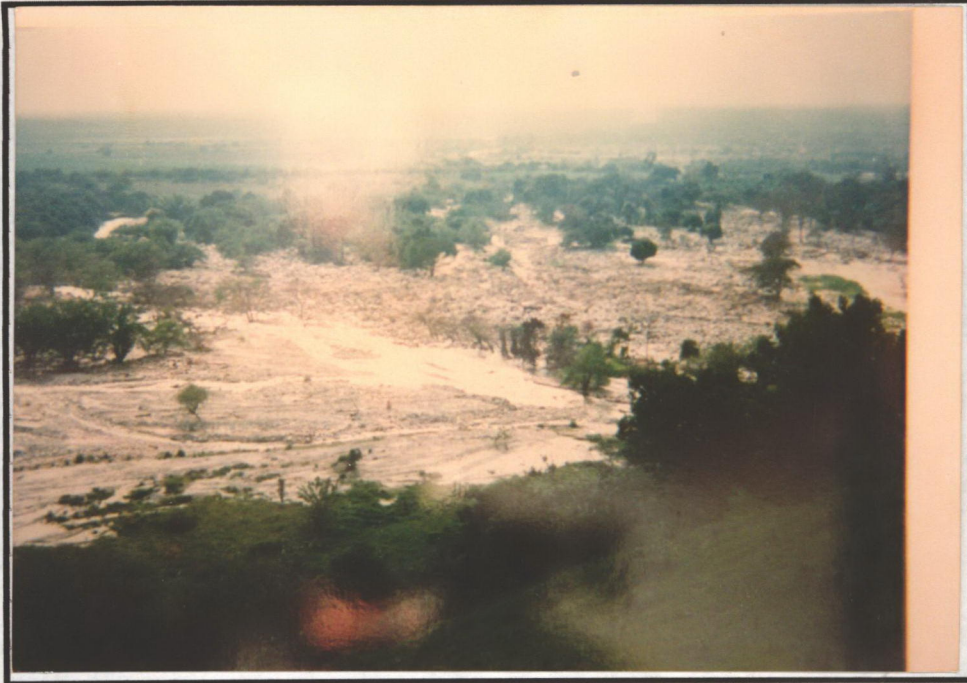
Fotografía 7.1. Zona de deposición de bloques en una avenida torrencial y sus características de daño.
(ej. Avenida del río Fraile, 1994).

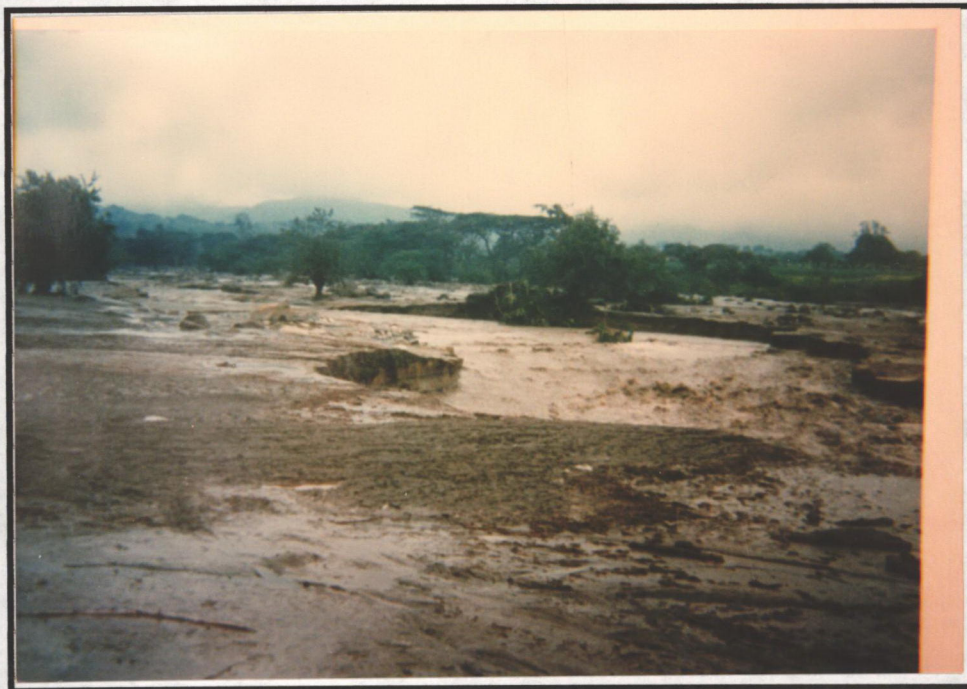
Fotografía 7.2. Deposición de material de medio a fino en las márgenes de un cauce de avenida torrencial (ej. Avenida del río Fraile, 1994).

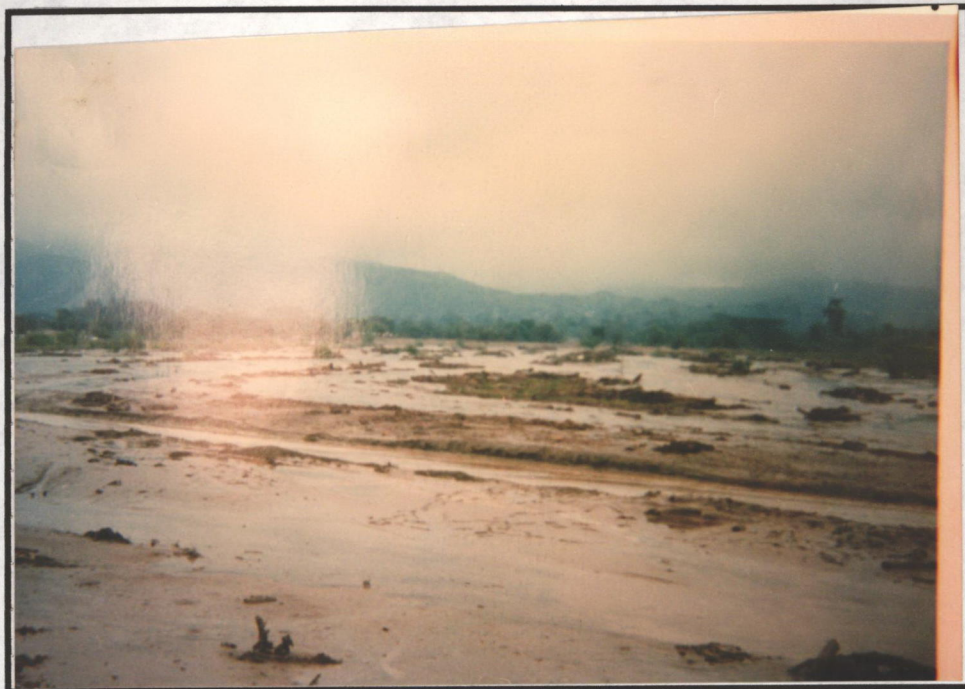
Fotografía 7.3. Ausencia de elementos en pie (cultivos y árboles) dando una idea de la magnitud de la presión ejercida por una avenida torrencial. (ej. Avenida del río Fraile, 1994).

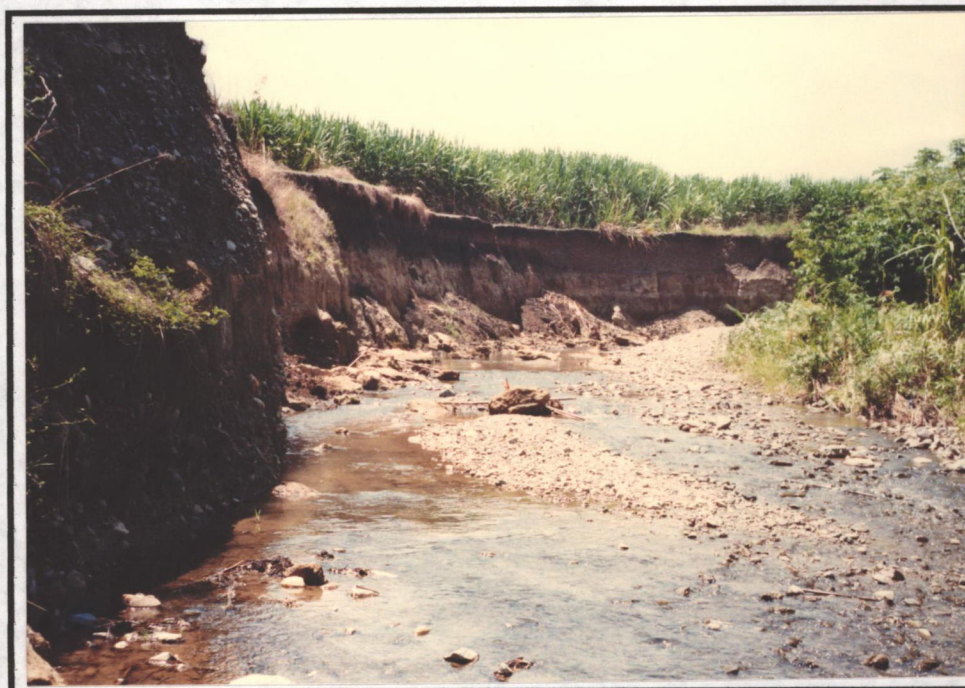
Fotografía 7.4. Actividad erosiva y de socavación lateral en la margen derecha del río Bolo, muy cerca de la zona urbana de Pradera (vista aguas arriba).

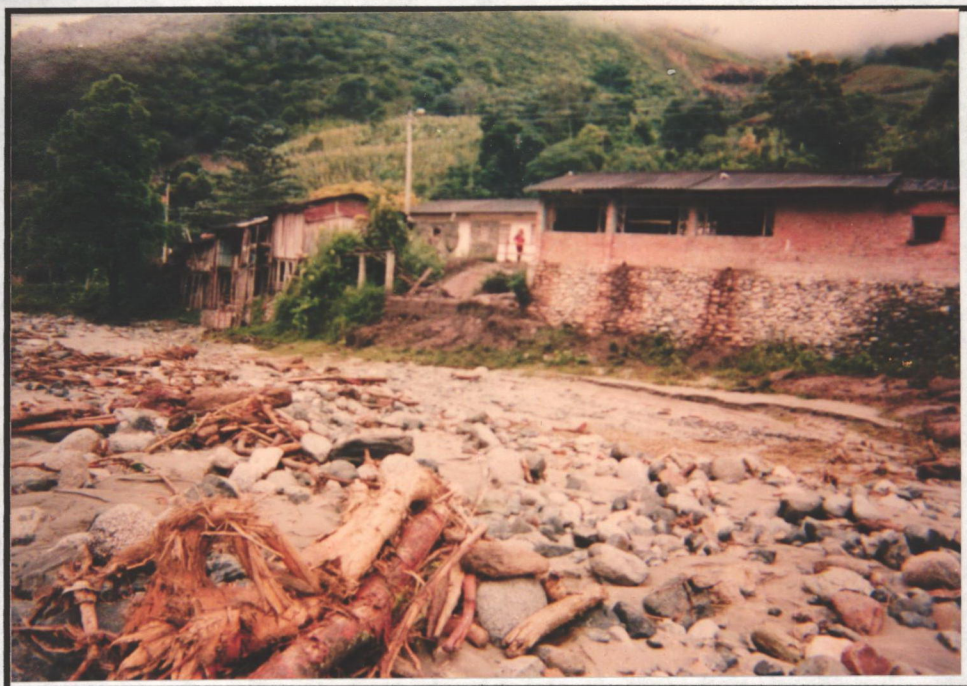
Fotografía 7.6. Viviendas cercanas al caserío de Potreritos, ubicadas en la margen derecha del río Bolo. Obsérvese los contrastes en la constitución de las viviendas (ladrillo y madera).

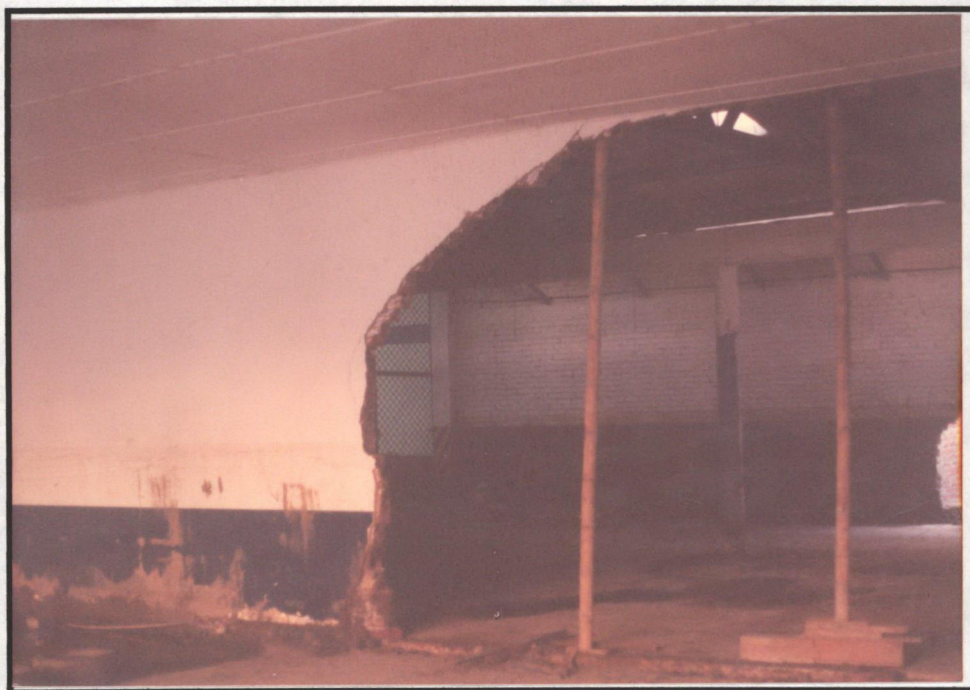
Fotografía 7.7. Los muros de ladrillo no oponen mucha resistencia a la dinámica de un fenómeno como las avenidas torrenciales. (ej. Avenida del río Guadalajara, Buga 1997).

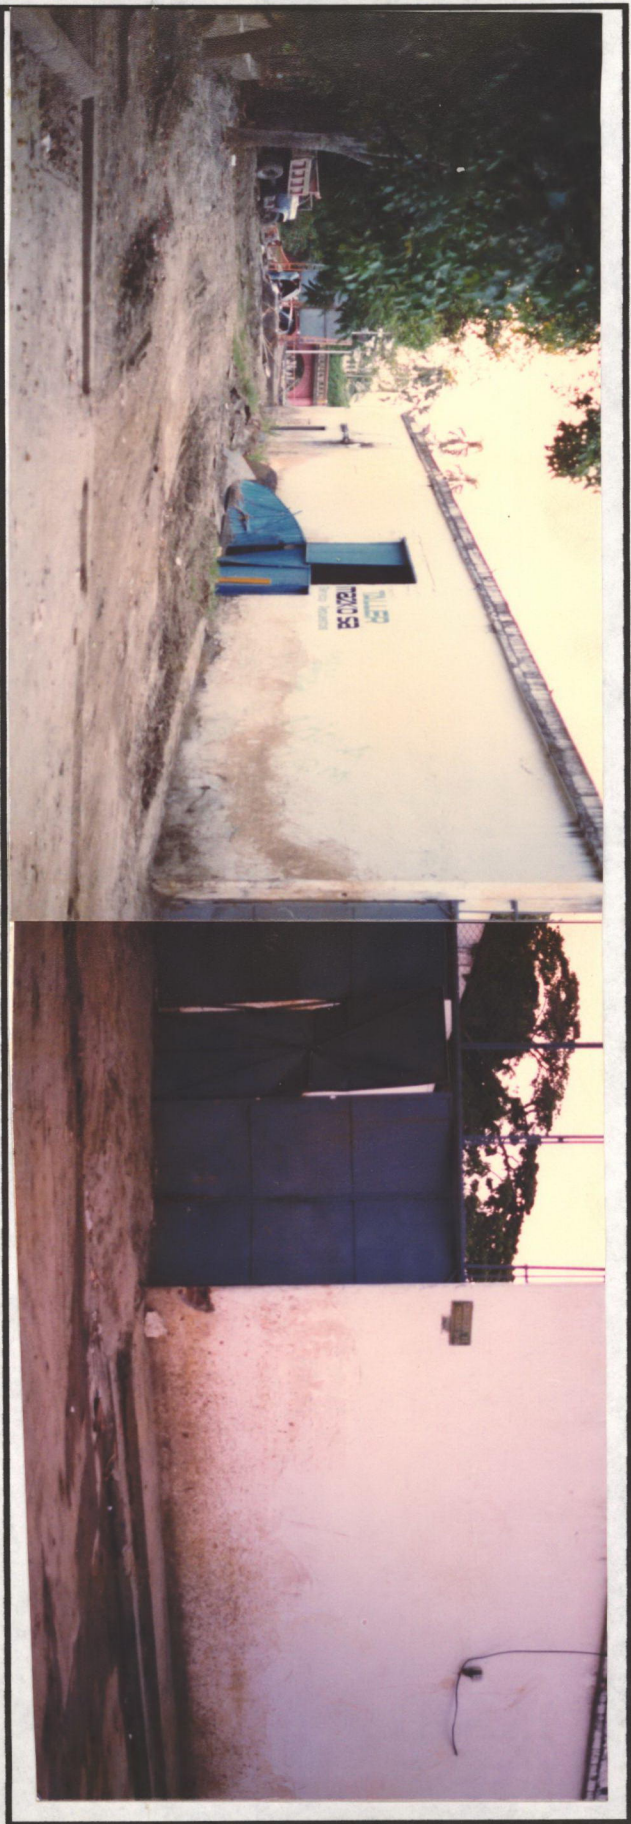
^{Al}
Fotografía 7.8 El encontrar una avenida torrencial un elemento de poca resistencia (puerta metálica), favorece el acceso al interior e implica mayores daños a la unidad de manzana. (ej. Avenida del río Guadalajara. Buga - 1997).

Considerando que la unidad de evaluación es la manzana y que la información en el SISBEN se encuentra por unidad de vivienda, se asumió el tipo de muro que mayor representación presenta, pero teniéndose en cuenta para casos particulares la tipificación de las viviendas más expuestas al fenómeno (**Fotografía 7.8**).

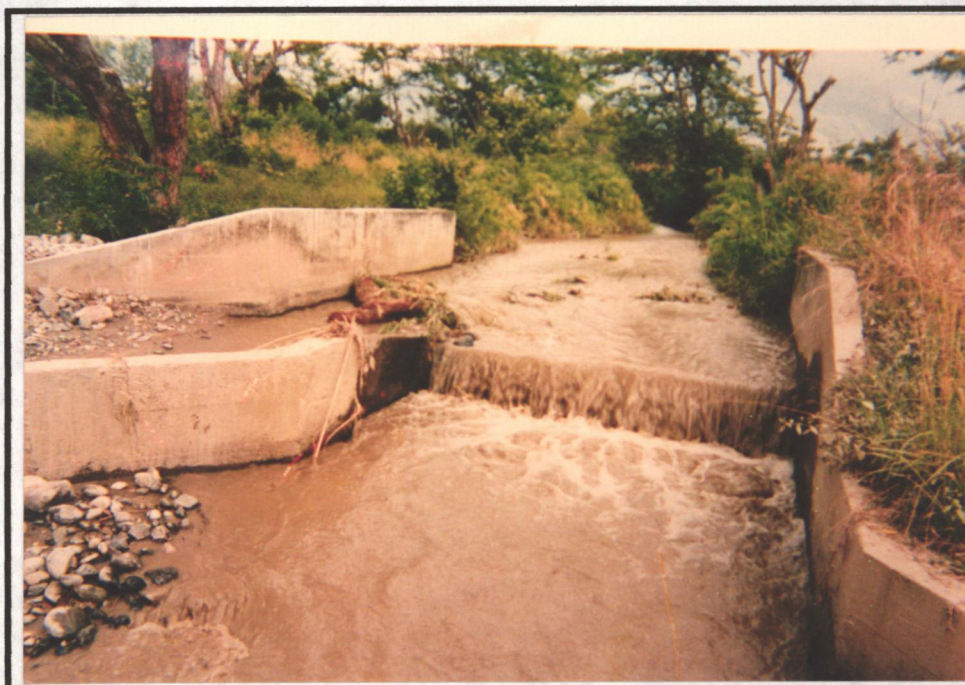
Fotografía 7.9. Canal para riego y suministro de agua a la población de Pradera. La gran mayoría se encuentran sin ningún tipo de recubrimiento; aunque éste posee estructura por ser el punto de desvío para la planta de tratamiento.

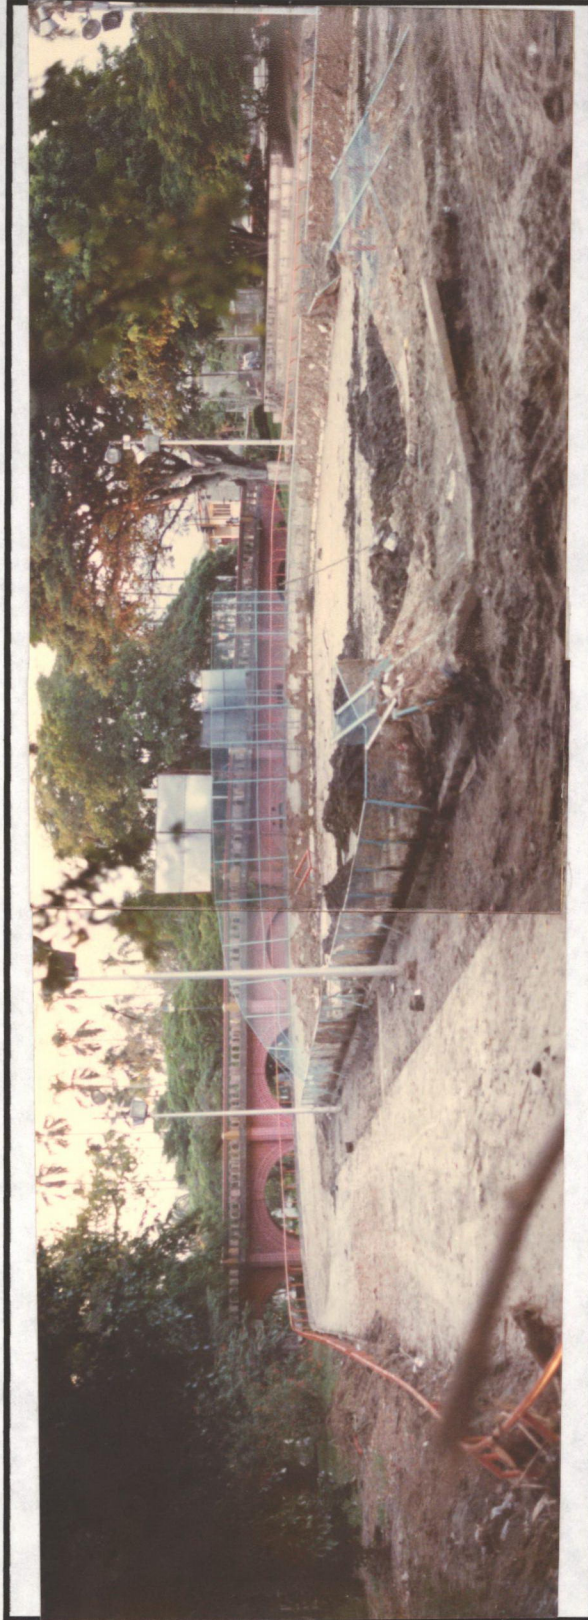
**Fotografía 7.11. Afectación de sitios de interés (recreativos y deportivos) por avenidas torrenciales. (ej. Polideportivo de Buga – 1997).
Tomada días después de realizarse una remoción de aproximadamente 50 cm de material depositado.**

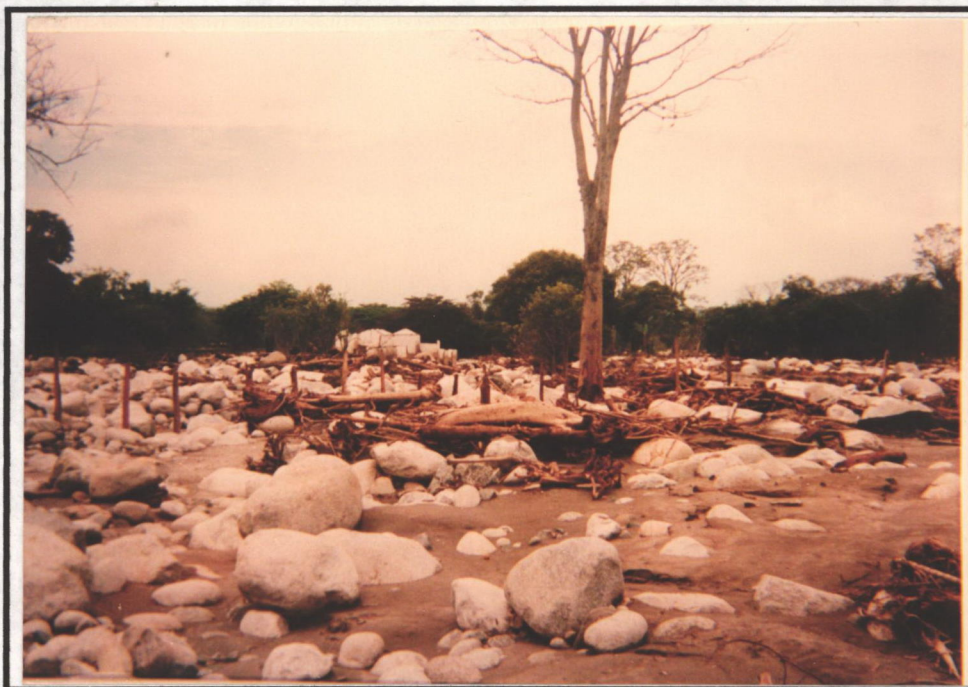
Fotografía 7.12. Grandes bloques dejados por una avenida torrencial. Al fondo, una vivienda parcialmente destruida por el impacto de los bloques (ej. Avenida del río Fraile, 1994).

deposición de bloques en estas zonas restringe considerablemente la futura utilización del suelo y afecta significativamente las secciones de las acequias (**Fotografía 7.12**).

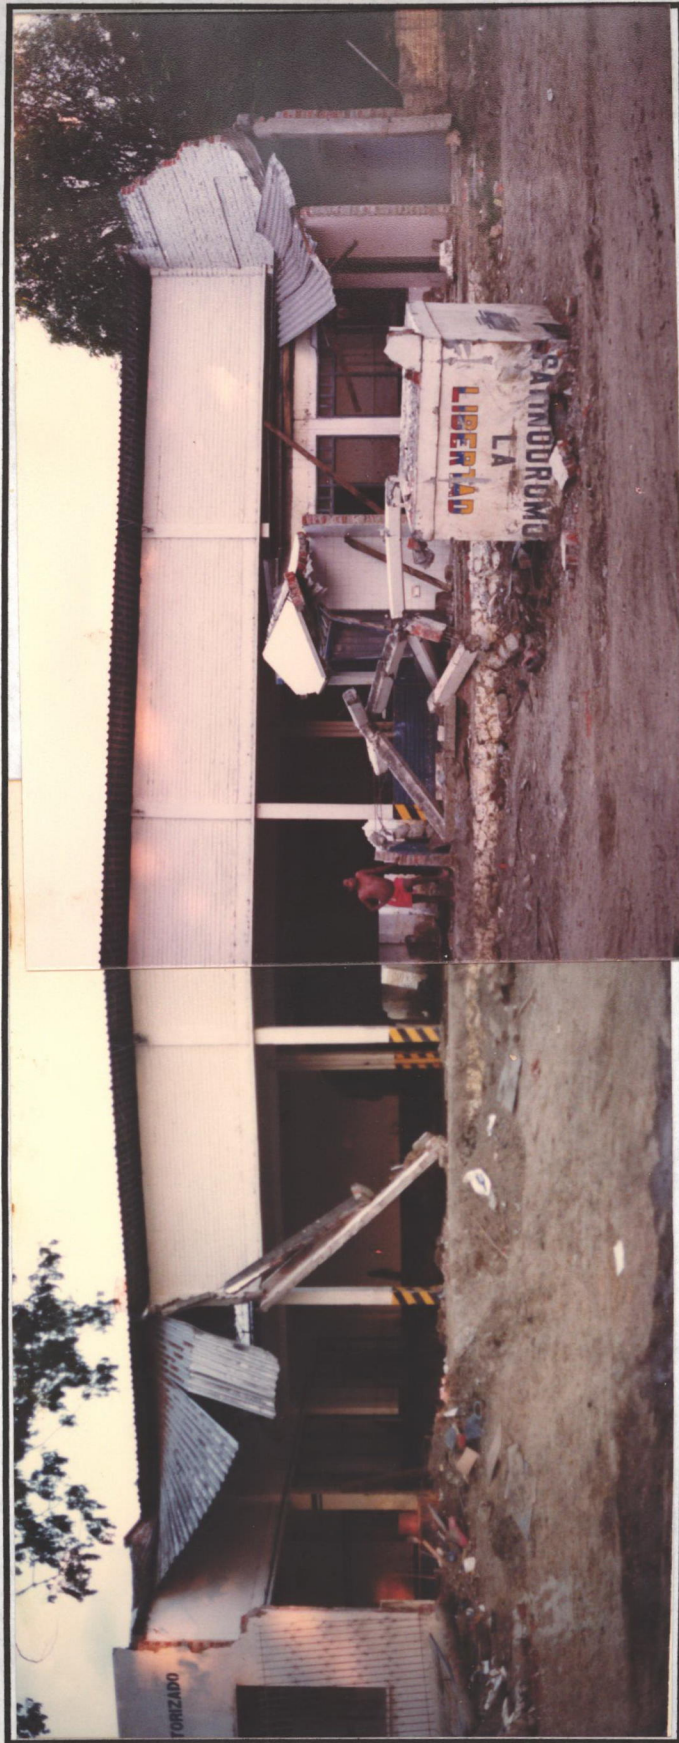
Fotografía 7.13. Daños en los elementos estructurales y no estructurales causados por un flujo de materiales finos con gran velocidad. (ej. Establecimiento afectado por la avenida del río Guadalupe, Buga - 1997).

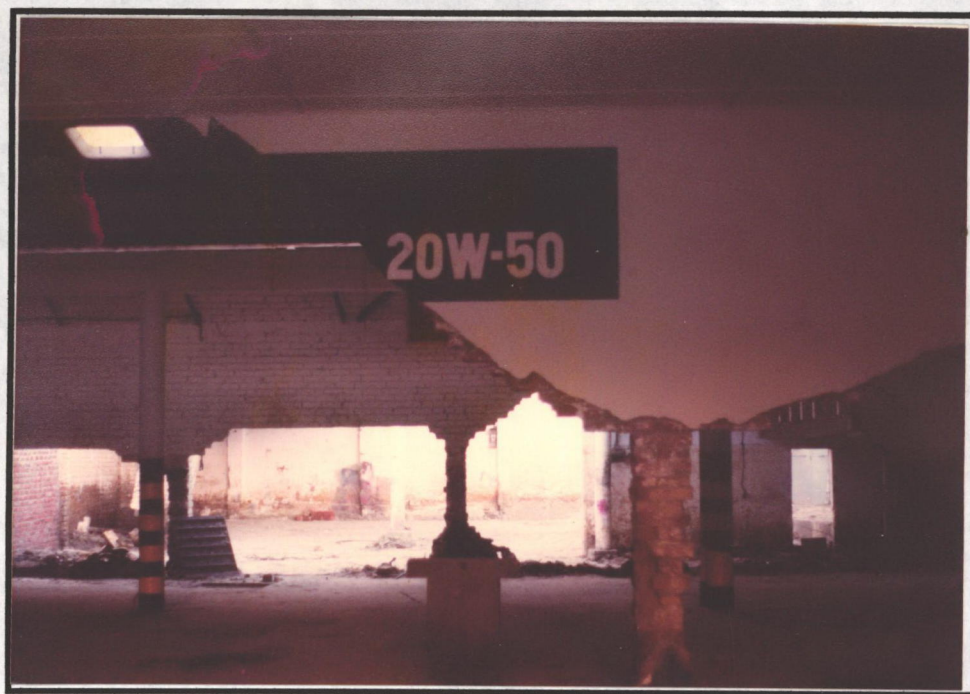
Fotografía 7.14. Daños en muros causados por un flujo de materiales de grano medio a fino, a gran velocidad. (ej. Avenida del río Guadalajara, Buga – 1997).

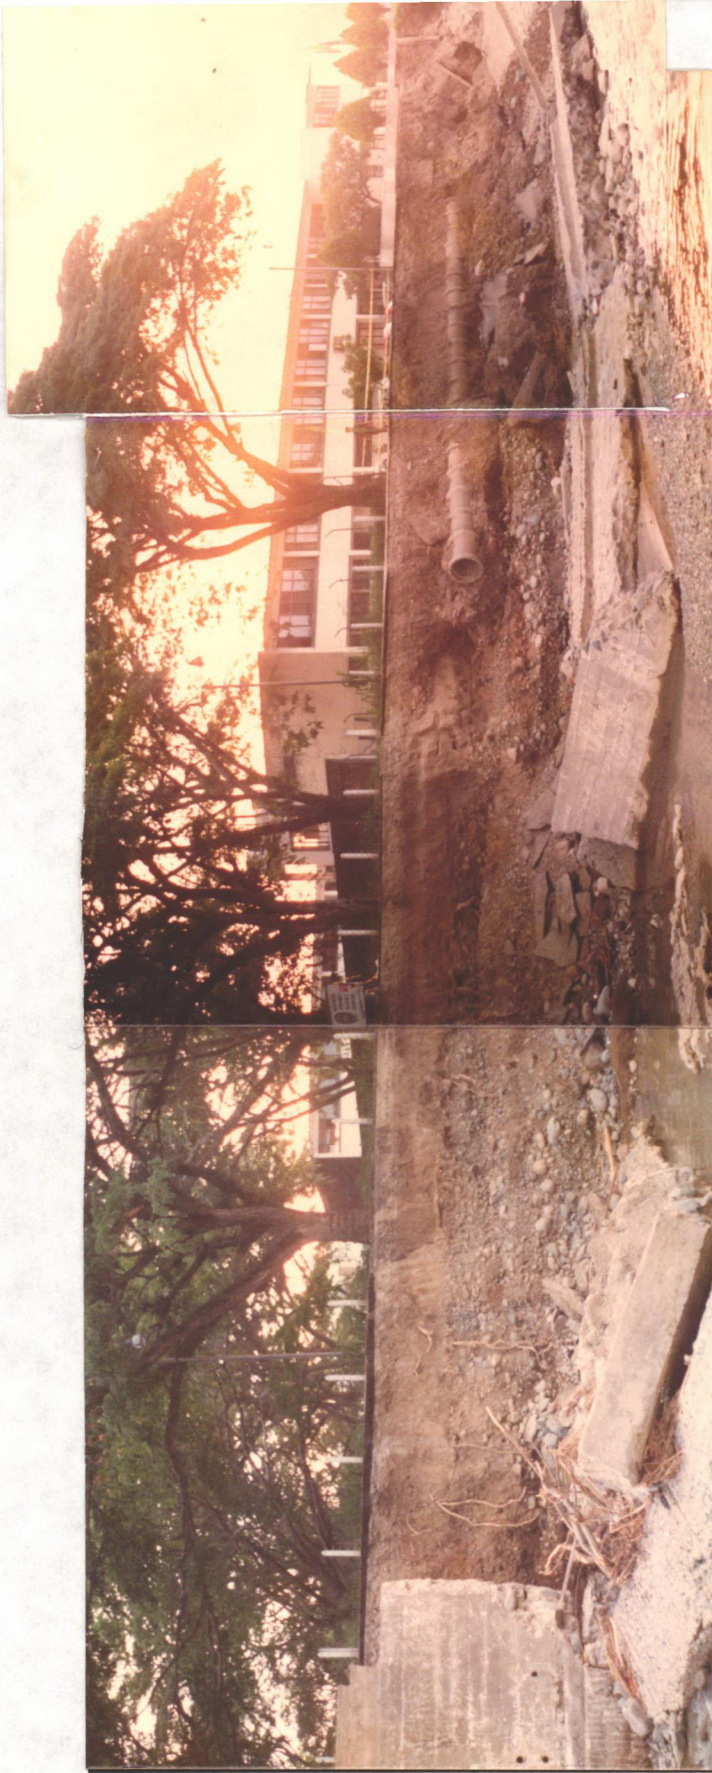
Fotografía 7.15. Daños causados a conducciones, muros y vías por socavación lateral de una avenida torrencial (ej. Avenida del río Guadalajara en Buga, 1997).

Zona considerada de alta erosión y socavación lateral sobre las márgenes de los ríos y quebradas, que pueden plantear daños a todos los elementos que alcancen incluso a la destrucción total de estos al dejarlos sin soporte (**Fotografías 7.15 y 7.16**).

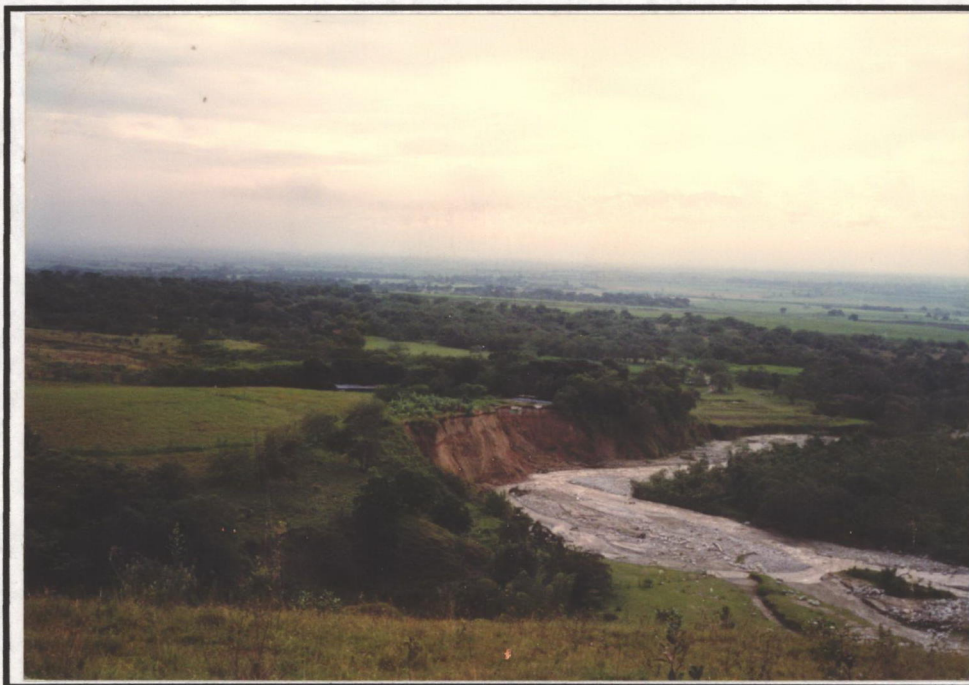
Fotografía 7.16. Obsérvese dos (2) viviendas ubicadas en la corona de un escarpe a punto de ser alcanzadas a causa de la socavación lateral. (ej. Río Fraile, aguas arriba del municipio de Florida).

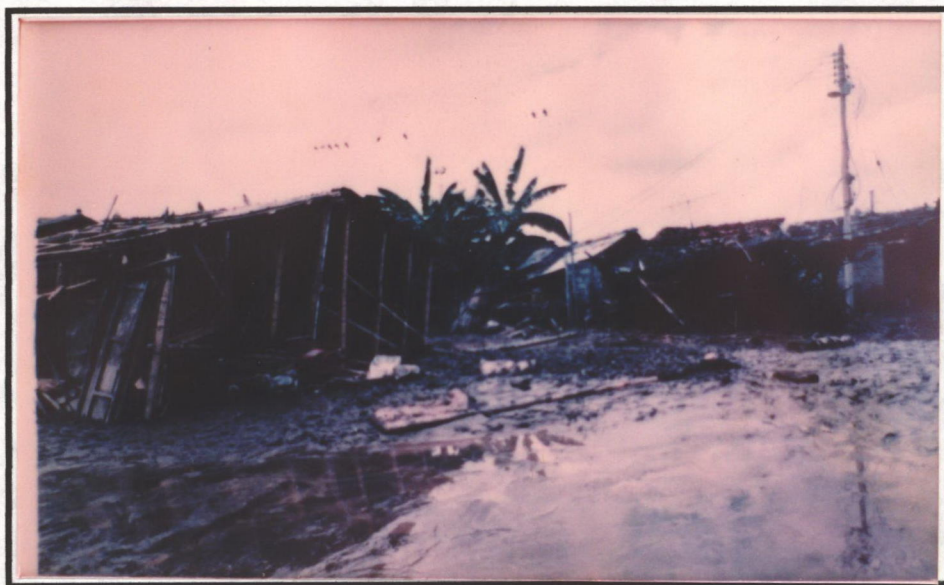
Fotografía 7.17. Estado en que quedaron algunas viviendas (ejemplo, municipio de Florida en la avenida de 1994). Materiales constitutivos y estructuras bastante débiles

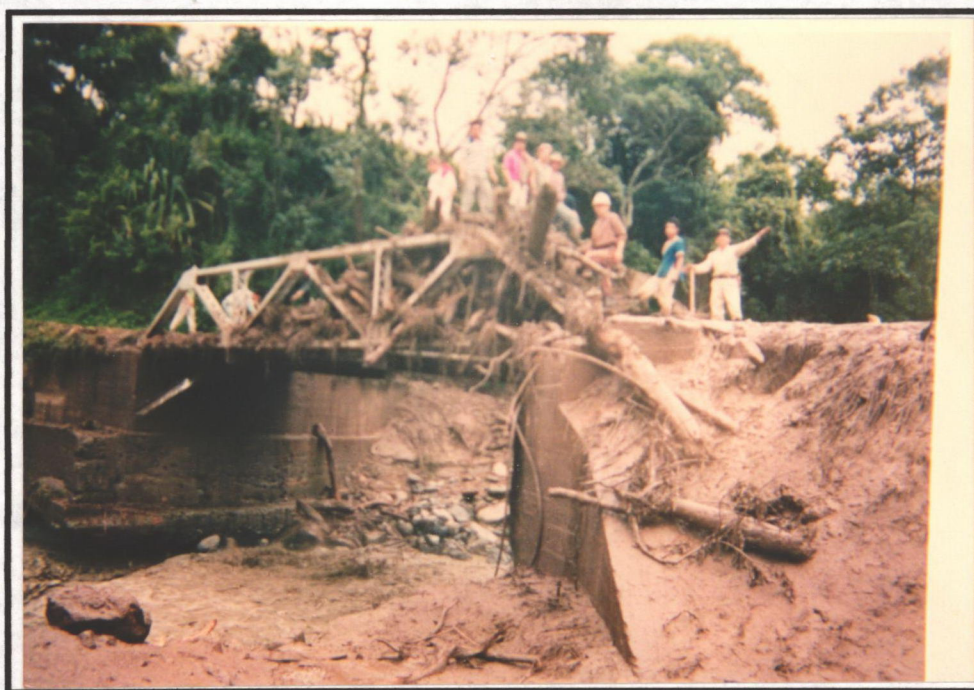
Fotografía 7.18. Puente sobre el río Bolo, que comunica a Potreritos con el municipio de Pradera. Obsérvese la acumulación de material luego de la avenida de 1994.

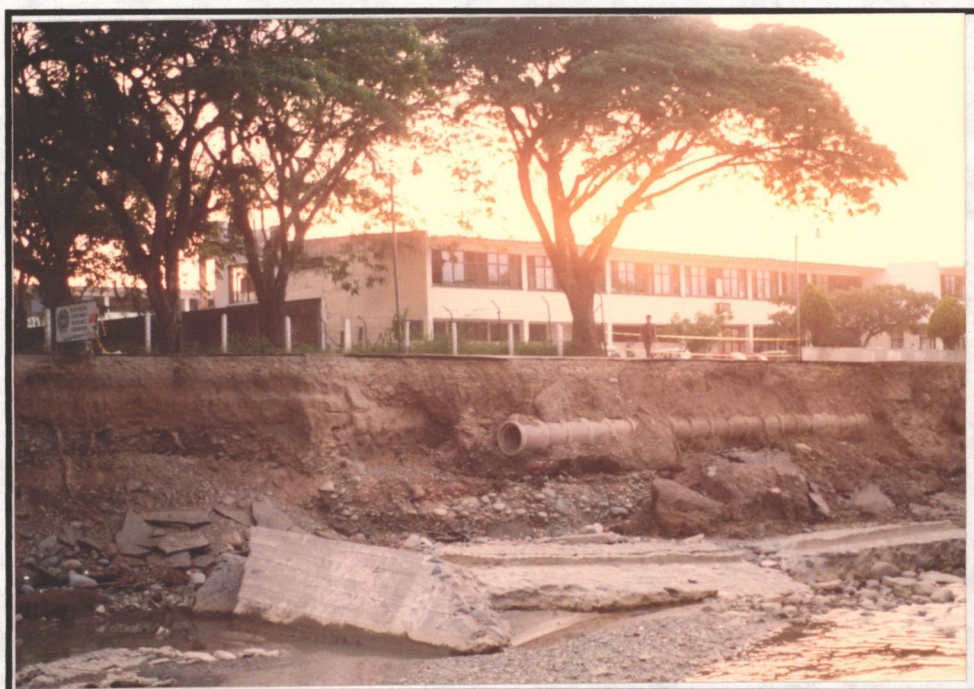
Fotografía 7.19. Nivel de daño en las conducciones. (ej. Avenida del río Guadalajara, Buga – 1997).

- I. Ruptura del elemento (tubería) que genera una afectación en el servicio (**Fotografía 7.19**)

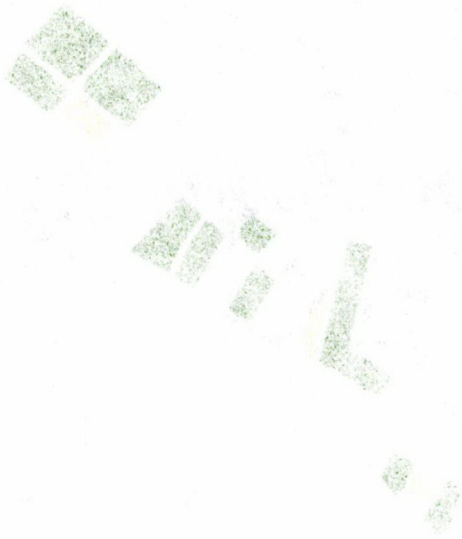
**FIGURA 7.9. DISTRIBUCION DE LA POBLACION POR DENSIDAD.
ESCENARIO B - NOCTURNO.
MUNICIPIO DE PRADERA**

El modelamiento se realizó determinando una distribución de la población por densidad (# hab./100 m²) como se muestra en las Figuras 7.8 y 7.9 y evaluando la magnitud de esa densidad en relación con el tipo de amenaza en cada una de las manzanas para el escenario diurno (Figura 7.10 y Mapa 3.9) y el escenario nocturno (Figura 7.11 y Mapa 3.10).

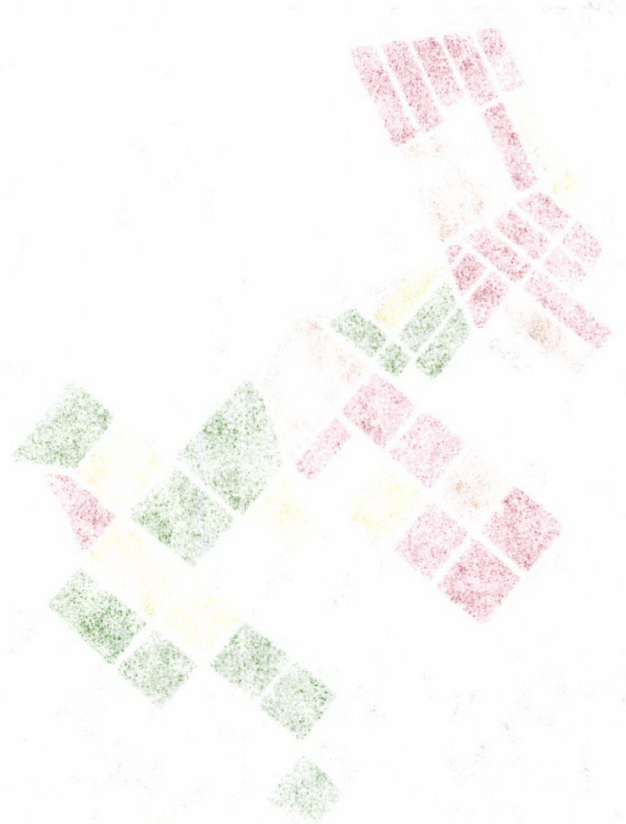
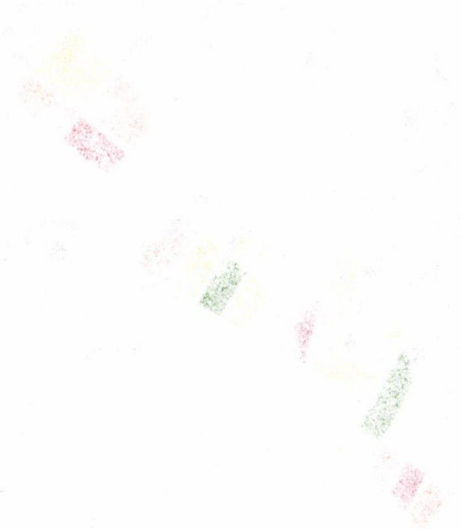
FIGURA 7.10. AFECTACION POR DENSIDAD DE POBLACION. ESCENARIO A - DIURNO. MUNICIPIO DE PRADERA
