EL TERREMOTO DEL 31 DE MARZO DE 1983  
EN LA CIUDAD DE POPAYAN Y MUNICIPIOS  
CIRCUNVECINOS.

Informe presentado por : Enrique Sinisterra O'Byrne  
Colaboración Arquitectos: María Elvira Ayalde Gaviria  
Jaime Garrido Echeverry  
Economista: Maritza E. de Ortiz

Cali, Abril de 1983

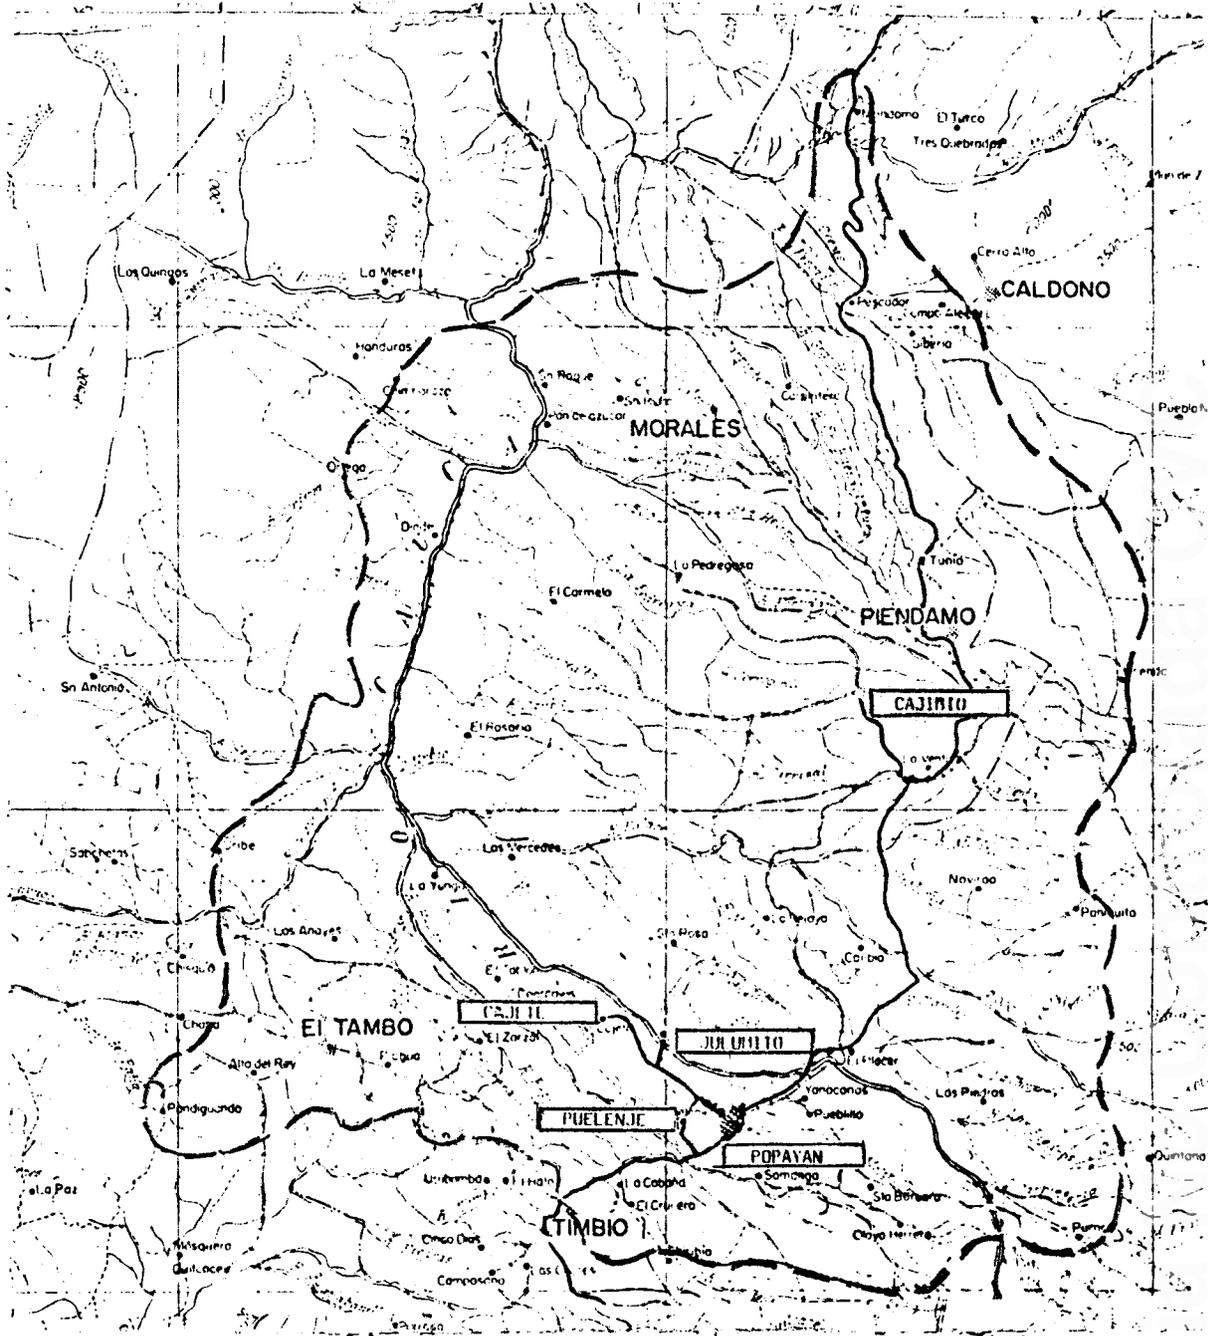
MAPA No 1

AREA EVALUADA PARA LA ZONA RURAL

= MAYOR INTENSIDAD  
 DEL SISMO

Por otra parte el área de influencia severamente afectada fue relativamente reducida (aproximadamente 400 Kms.<sup>2</sup>), lo cual refuerza la teoría de posible superficialidad del epicentro (Ver mapa N° 1).
