PROYECTO ALTO ANCHICAYA
INFORME DE PROGRESO DE TRABAJO No. 09
ENERO DE 1970

PROYECTO ALTO ANCHICAYA

INFORME DE PROGRESO DE TRABAJO No. 09

ENERO DE 1970

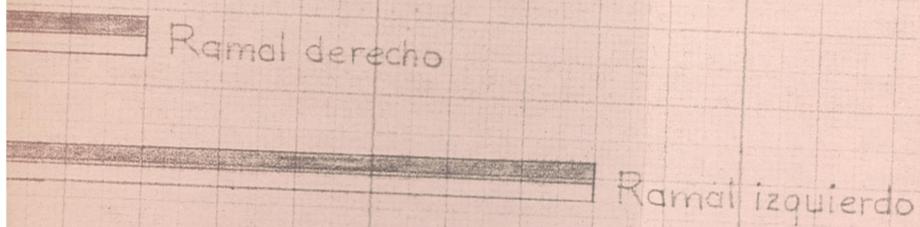
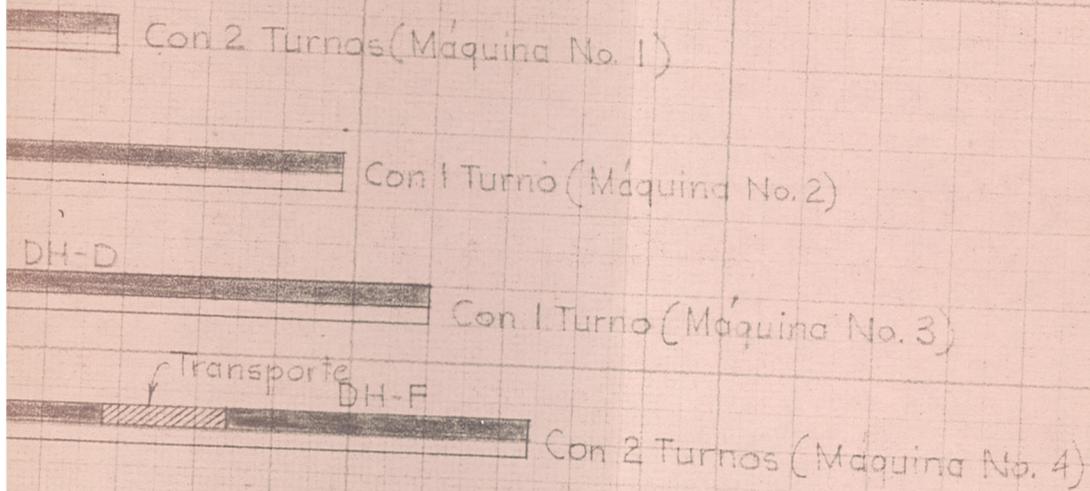
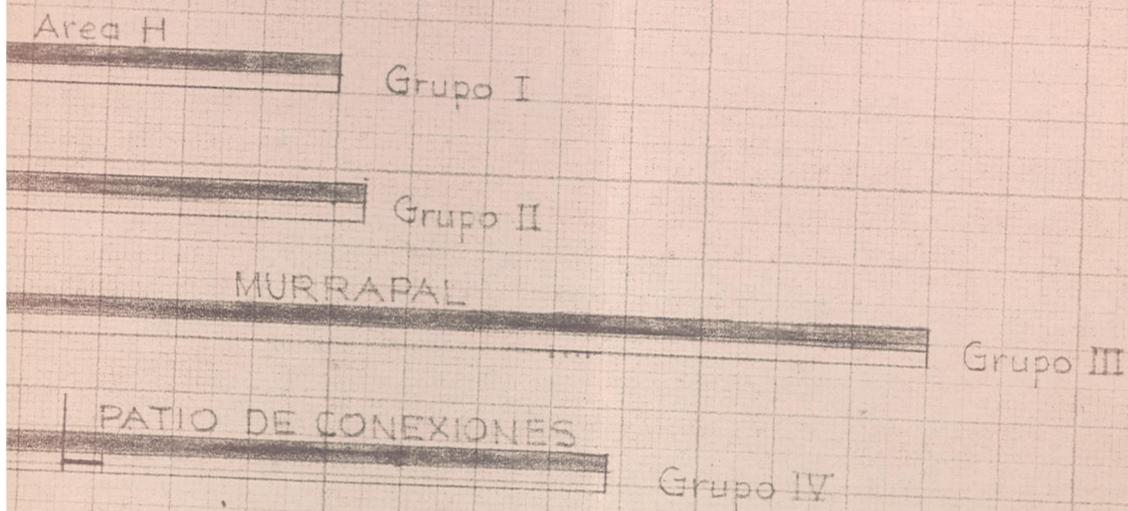
CVC	CORPORACION AUTONOMA REGIONAL DEL CAUCA			
	PROYECTO DEL ALTO ANCHICAYA			
PROGRAMA DE EXPLORACIONES				
FECHA	PRESENTADO	APROB.	APROB. CVC	FIG
31-I-70				1

La figura No. 1 representa los programas de perforaciones, túneles y apiques, que se desarrollarán desde mediados de Enero hasta el 20 de Mayo en los diferentes sitios del proyecto.

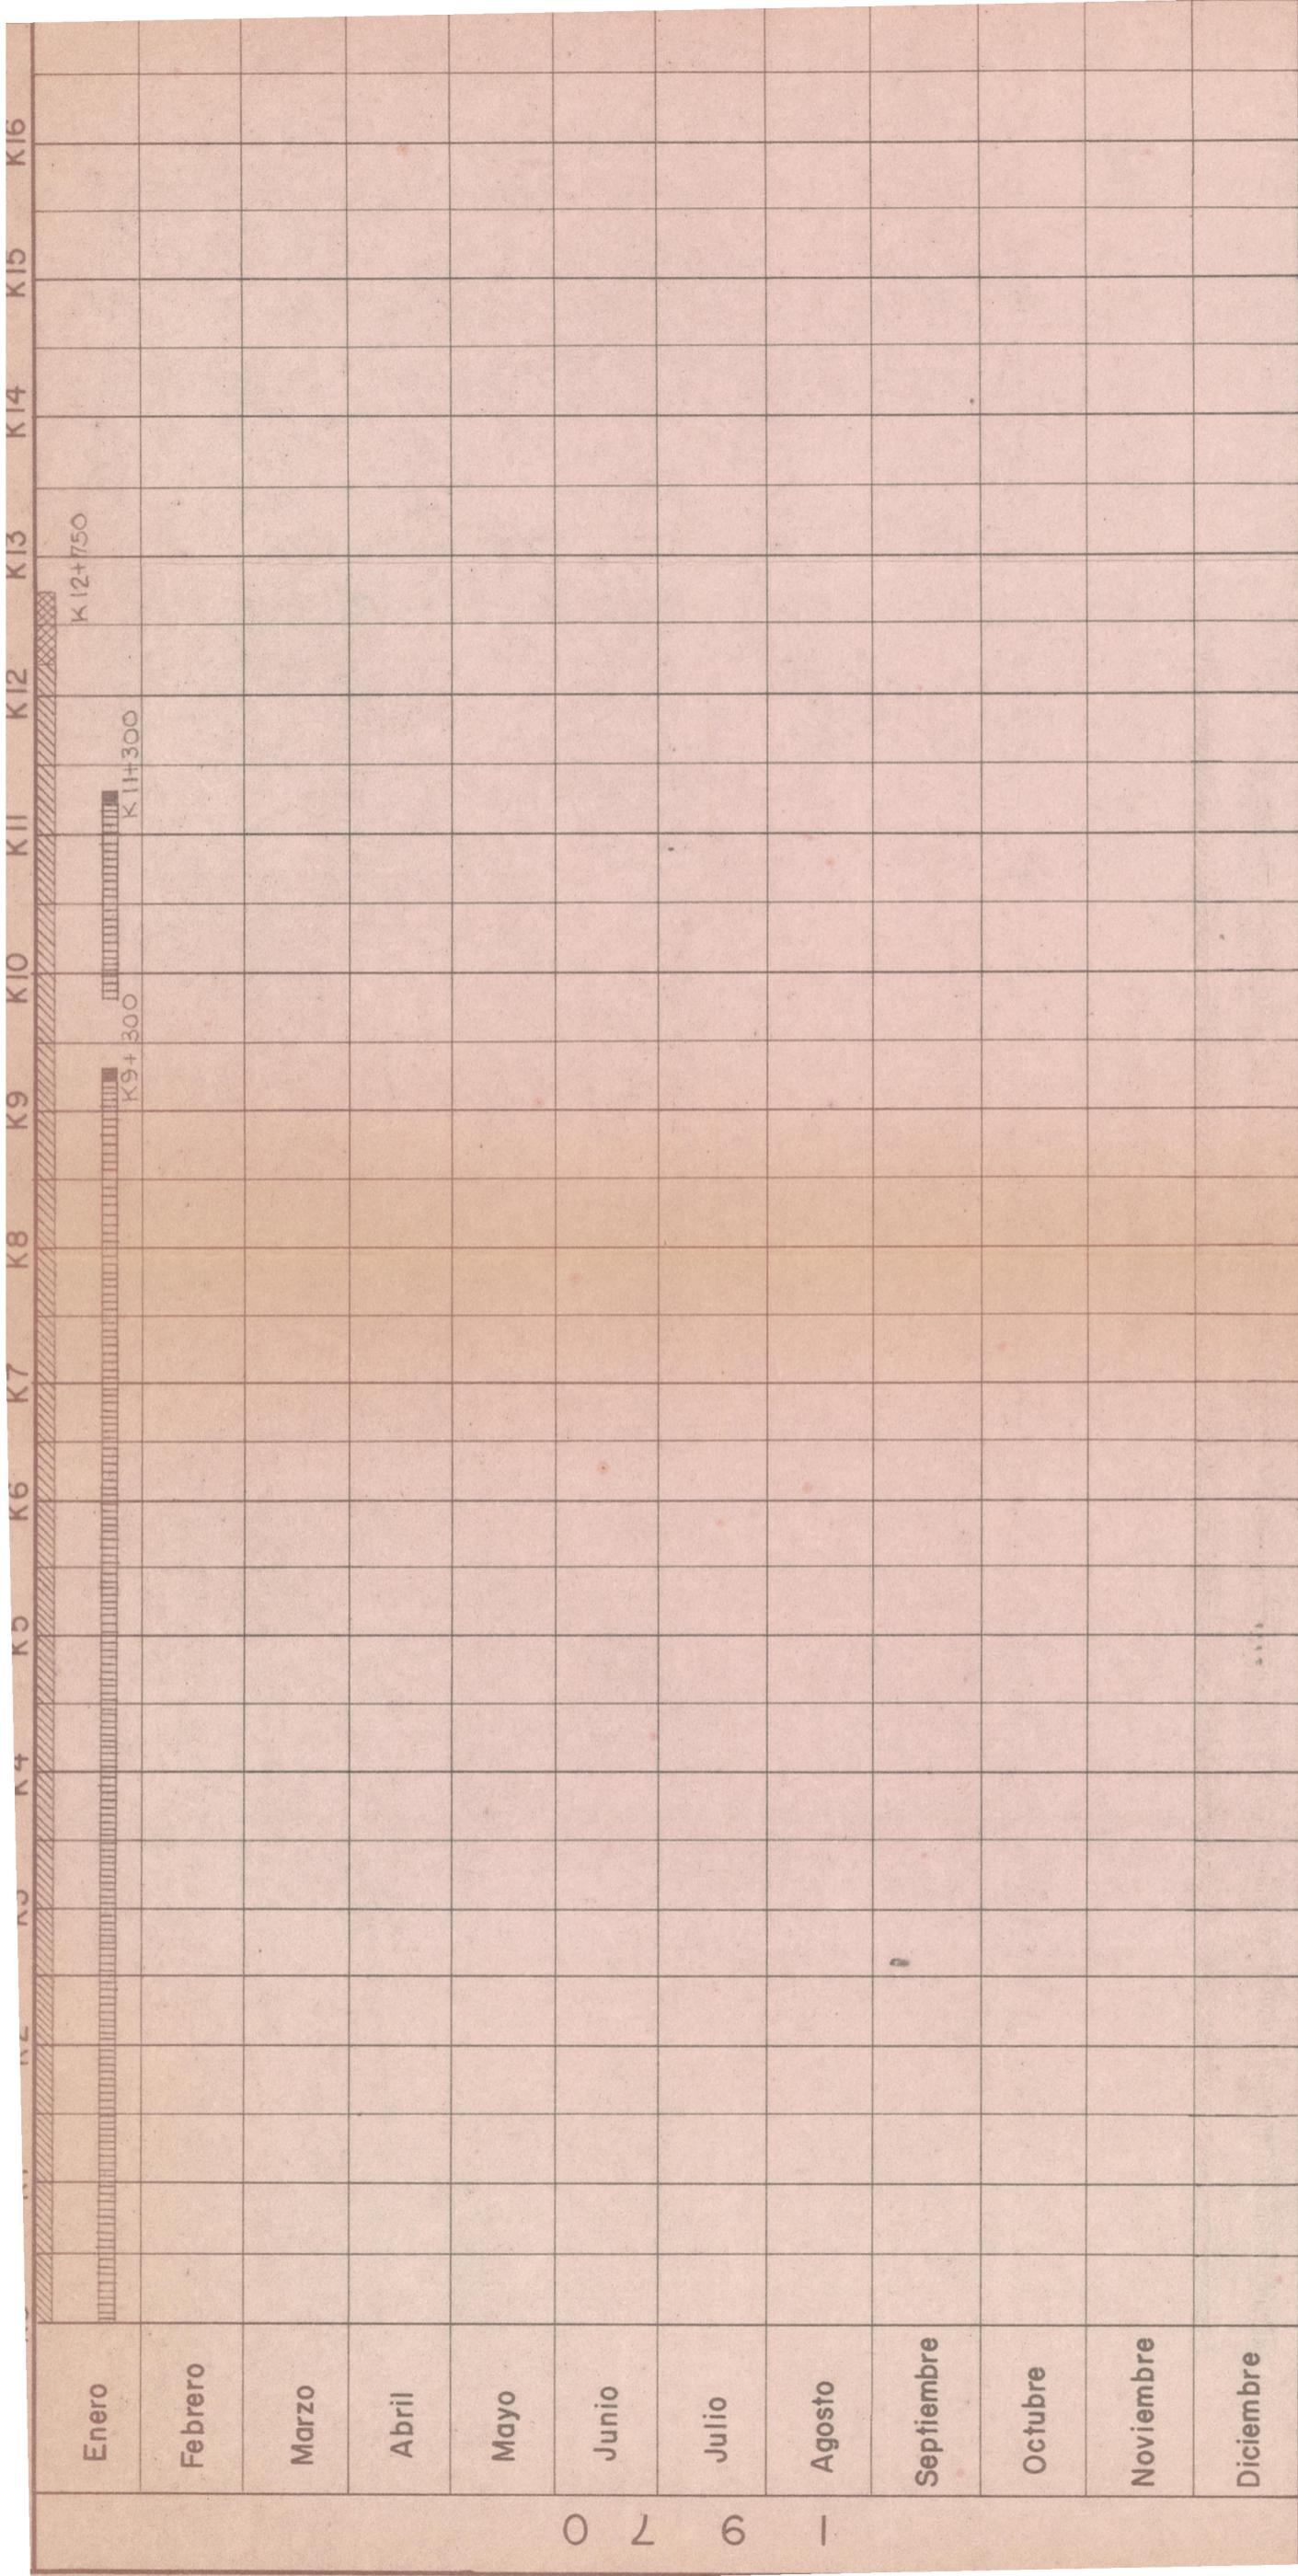
El avance de la carretera al sitio de la presa se registra en el diagrama de barras de la figura No. 2.

La trocha con bulldozer avanzó entre:

K 12 + 200 → K 12 + 750 Avance en metros 550

La explanación por ceros avanzó entre:

K 9 + 200 → K 9 + 300 Avance en metros 100

K 11 + 200 → K 11 + 300 Avance en metros 100

Total de avance en explanación por ceros 200 m.

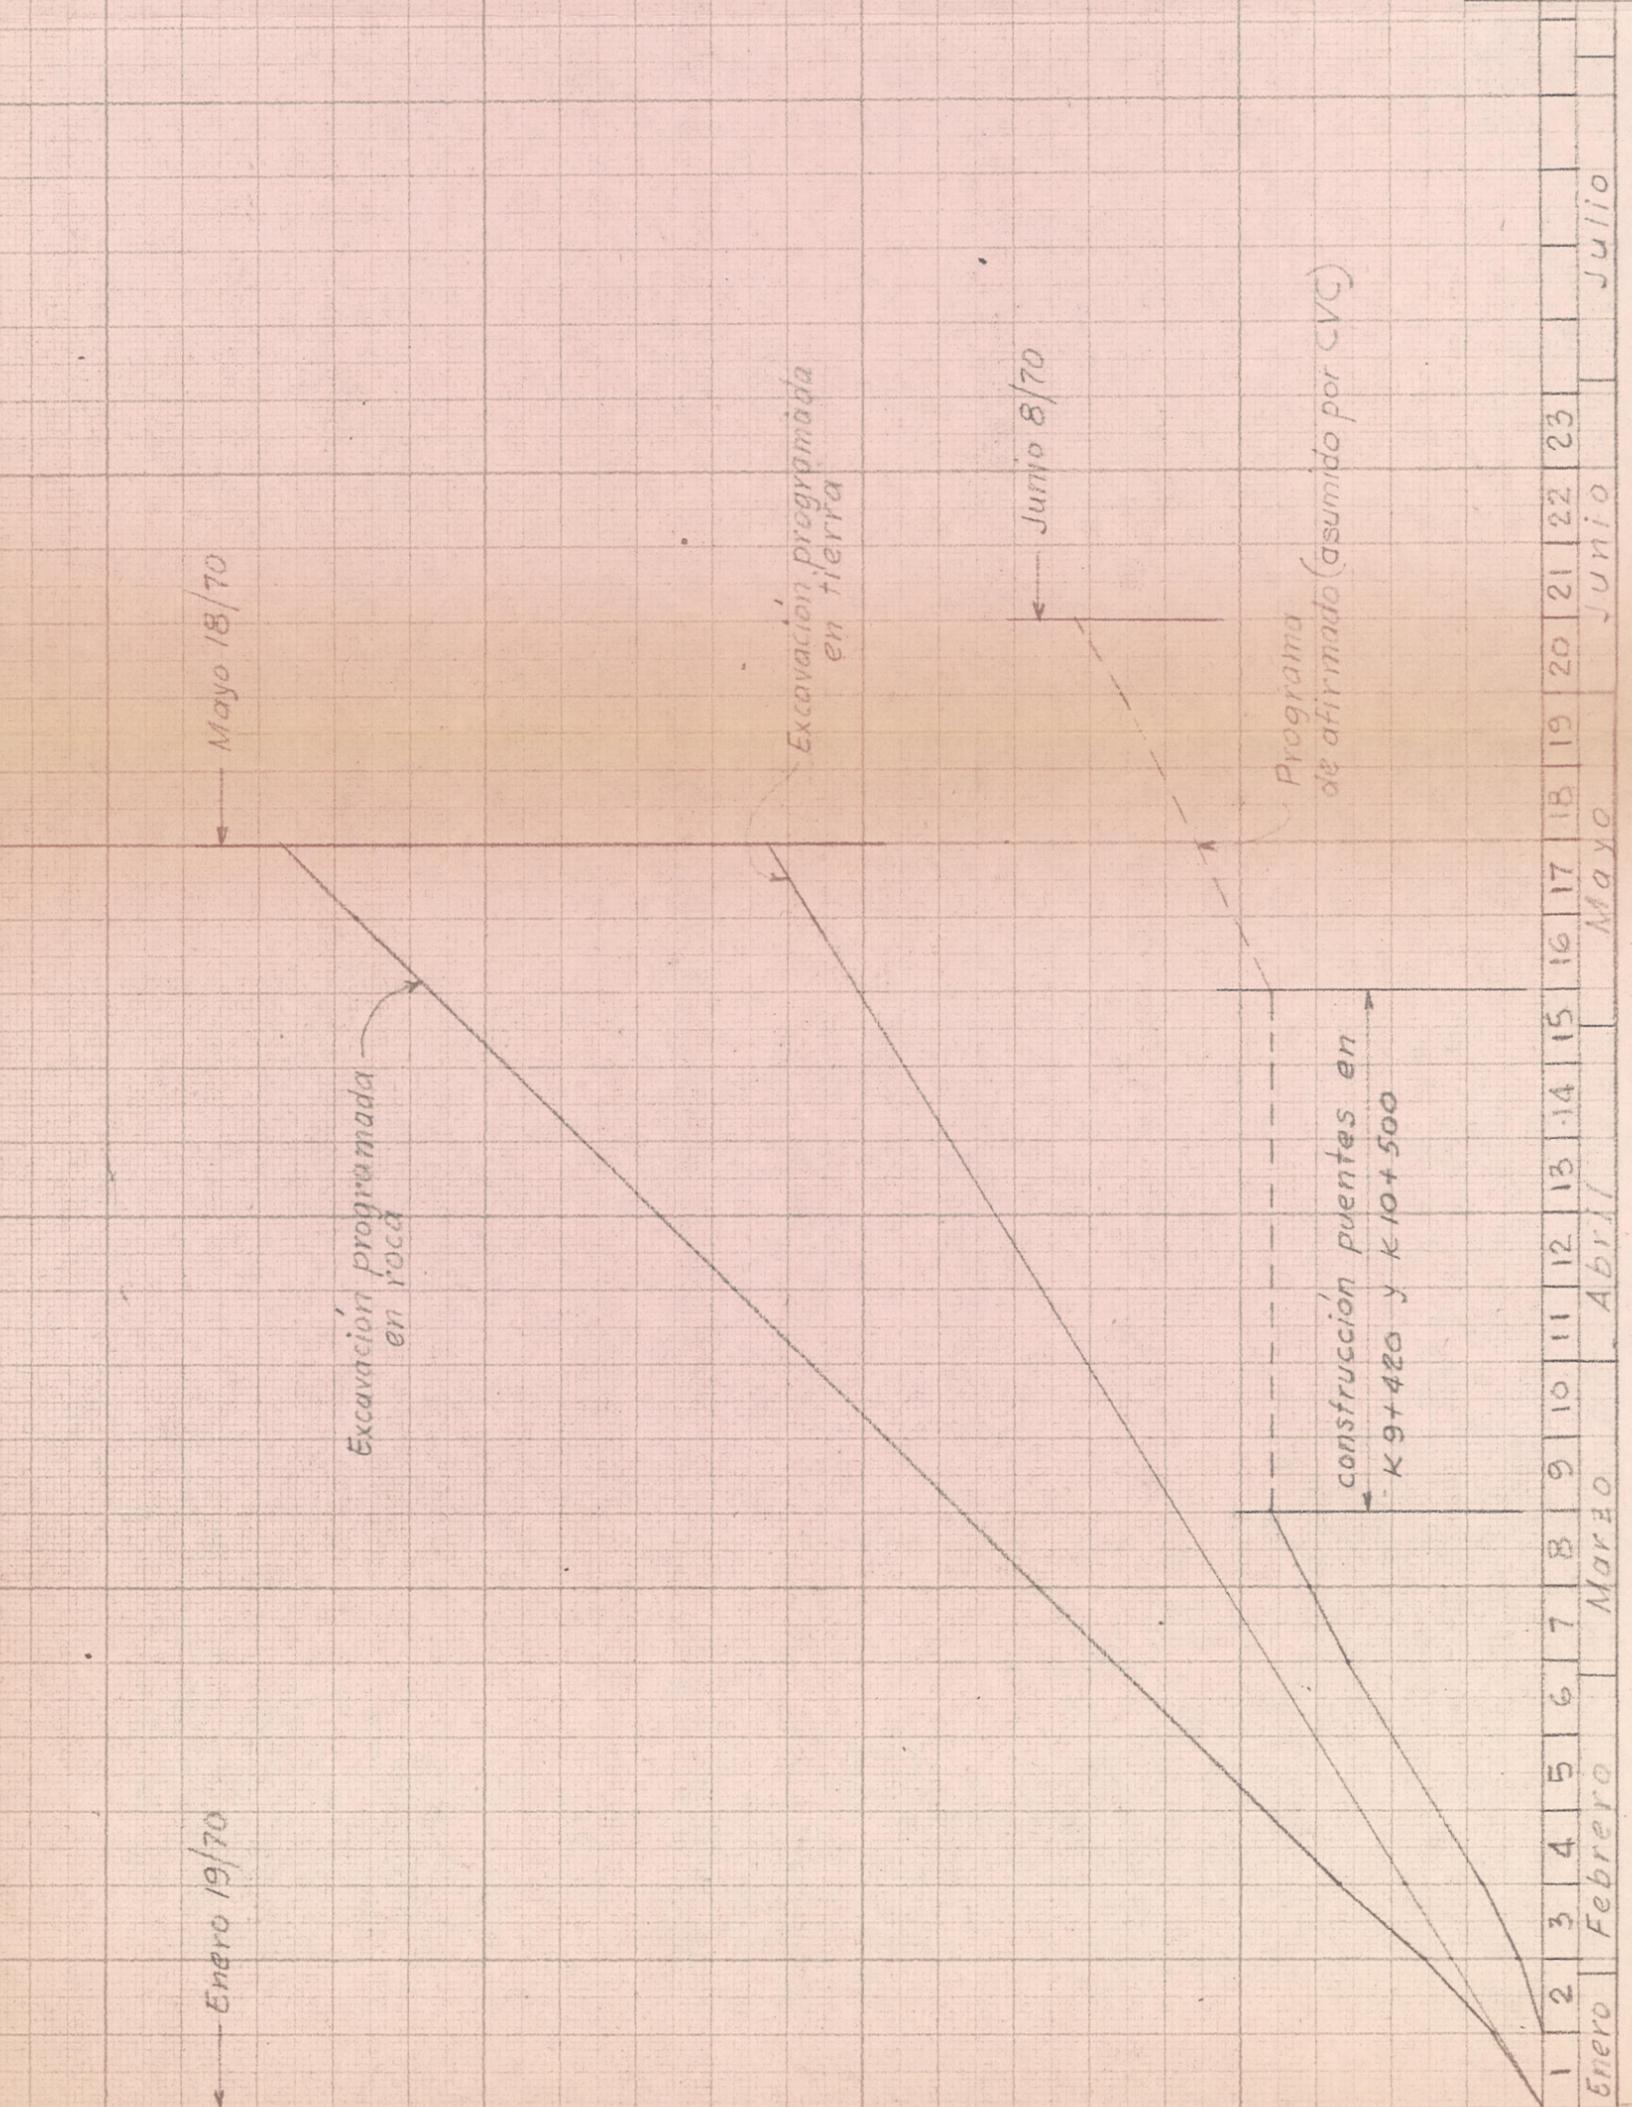
La figura No. 3 muestra las curvas de las excavaciones programadas en roca y en tierra y el programa de afirmado para 9 kilómetros, además en línea punteada se ha asumido por CVC un posible programa para el afirmado del resto de la carretera a partir de la semana No. 16 hasta el final de la semana No. 20.

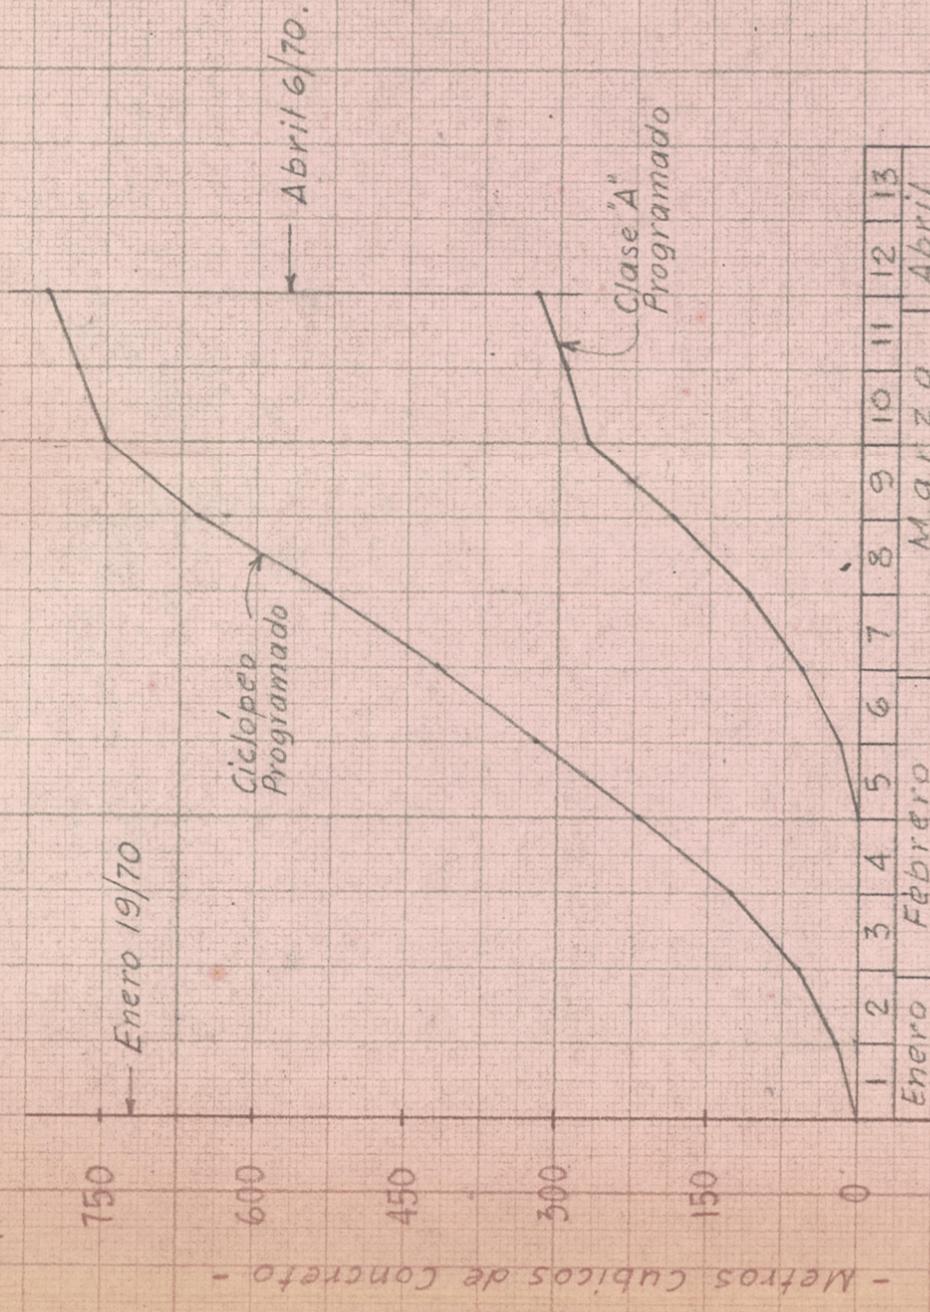
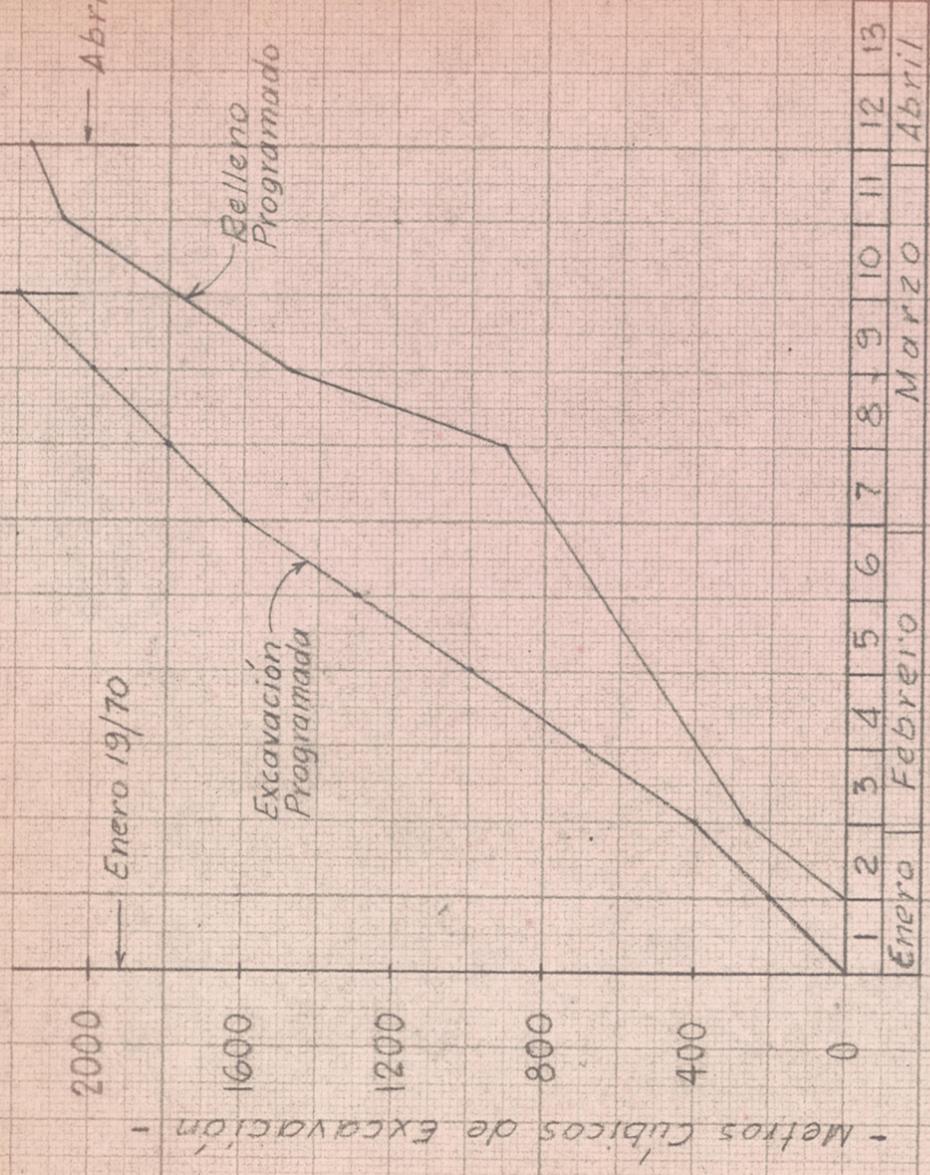
FECHA: 31-1-70
APROBADO: APROB.
APROB CVC FIG 4

La figura No. 4 muestra las curvas de los volúmenes programados de excavación y de concreto clase A y ciclópeo que son los items más representativos en lo que concierne al programa de obras de arte, y un cuadro que contempla las alcantarillas programadas.

CURVAS DE CONCRETO
CICLOPEO Y CLASE "A"

CURVAS DE EXCAVACIONES Y
RELLENOS ESTRUCTURALES

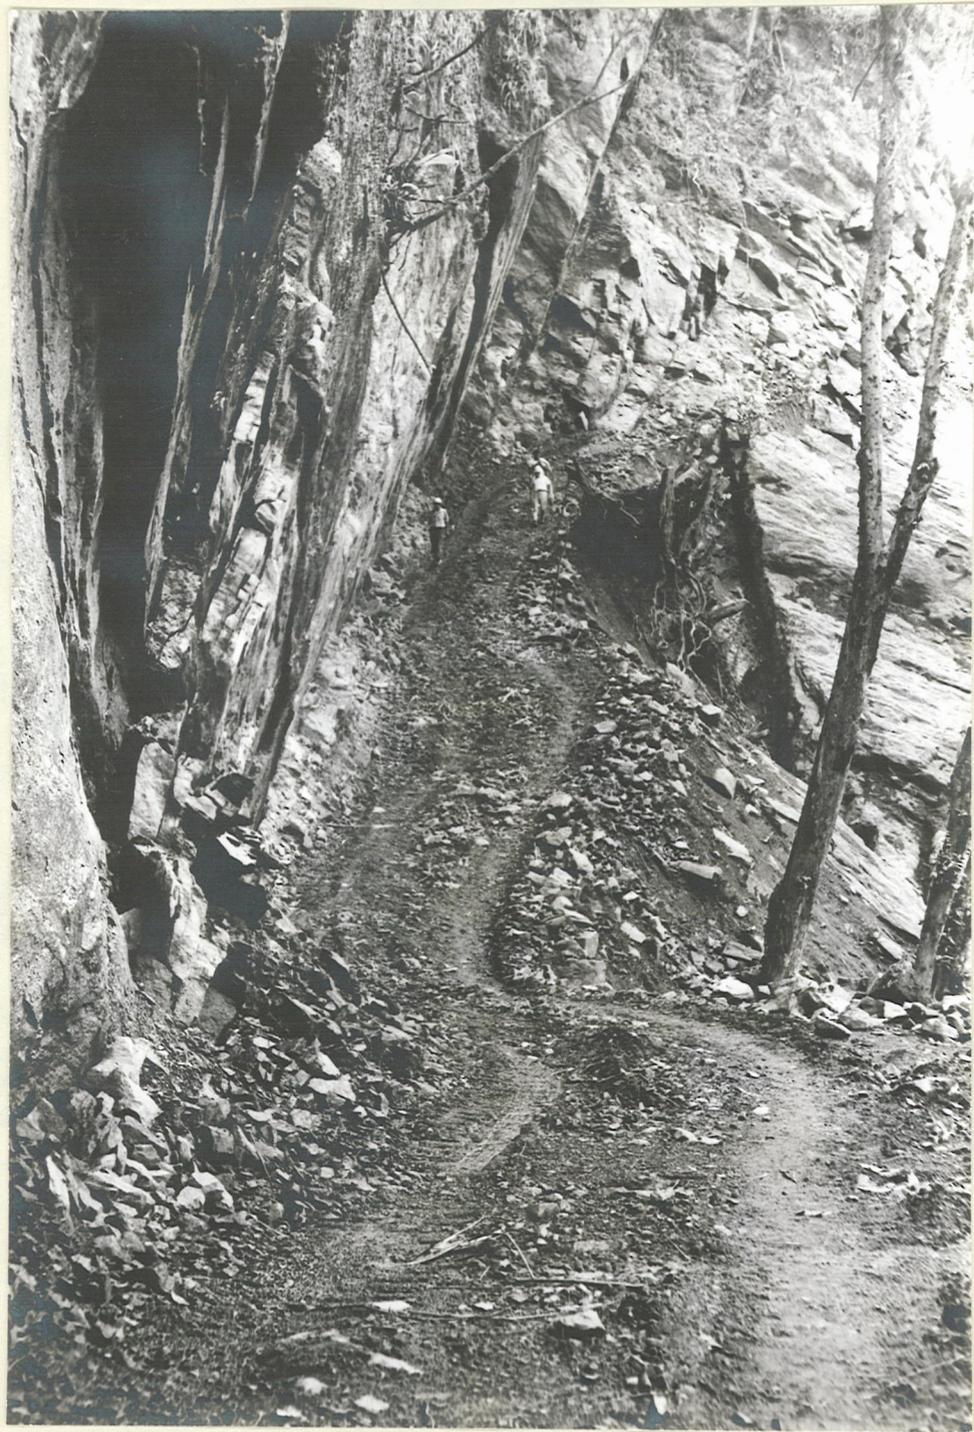
FOTOGRAFIA No. 1

En la fotografía No. 1 se muestra un aspecto de la trocha con talud negativo de la roca en el K 12 + 400.

CARRETERA AL SITIO DE LA PRESA - TALUD NEGATIVO DE LA ROCA

EN K 12 + 400

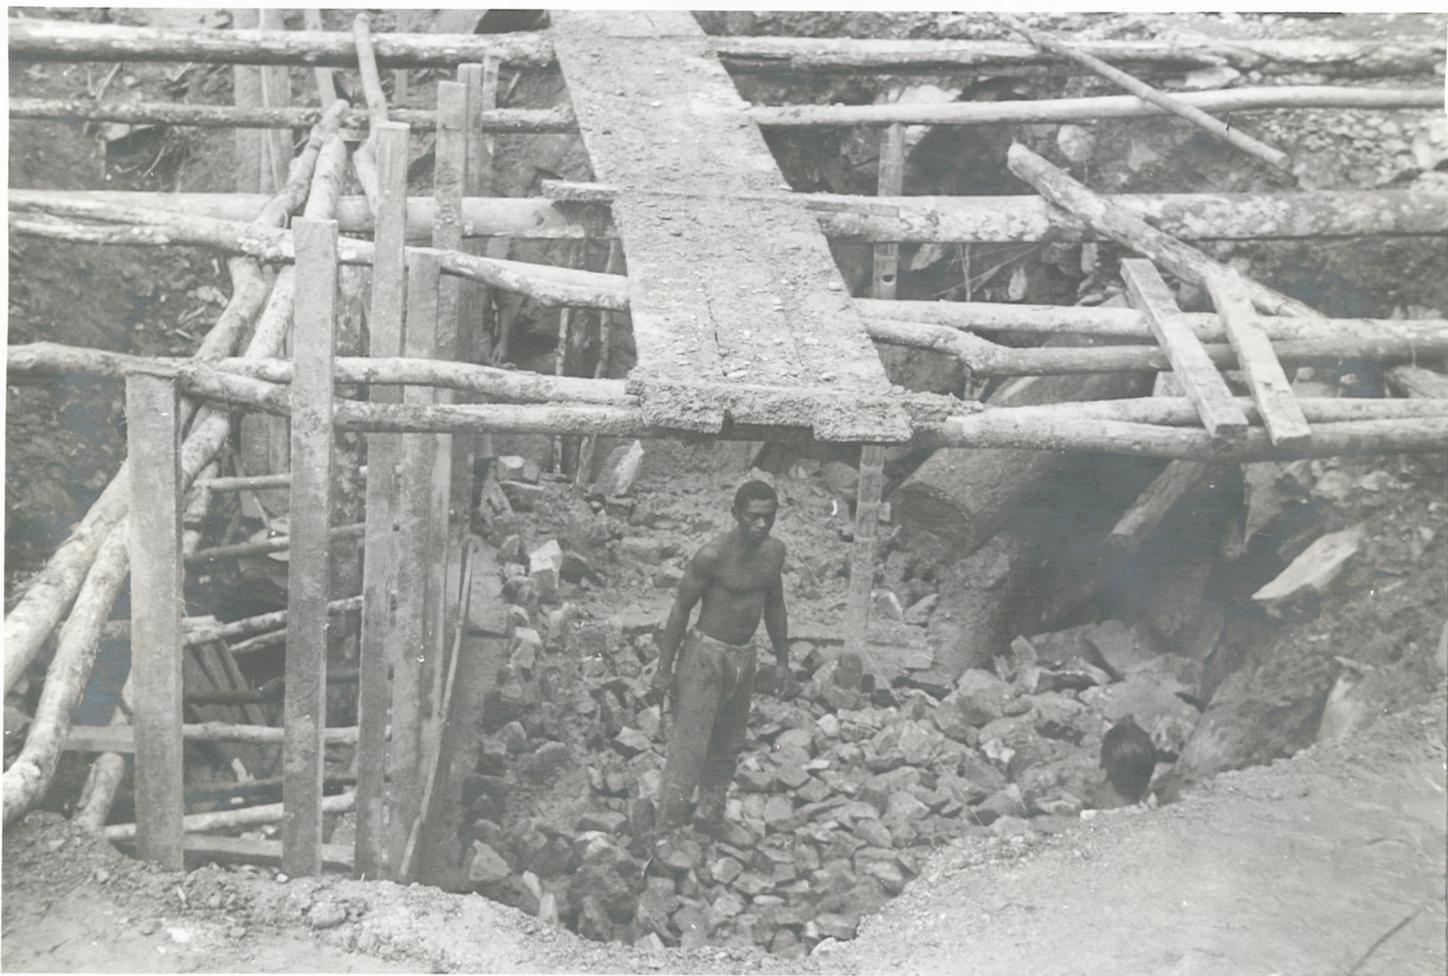
FOTOGRAFIA No. 2

La fotografía No. 2 muestra la excavación para un muro de contención en el K 4 + 000.

CARRETERA AL SITIO DE LA PRESA - EXCAVACION PARA MURO DE
CONTENCION EN K 4 +000

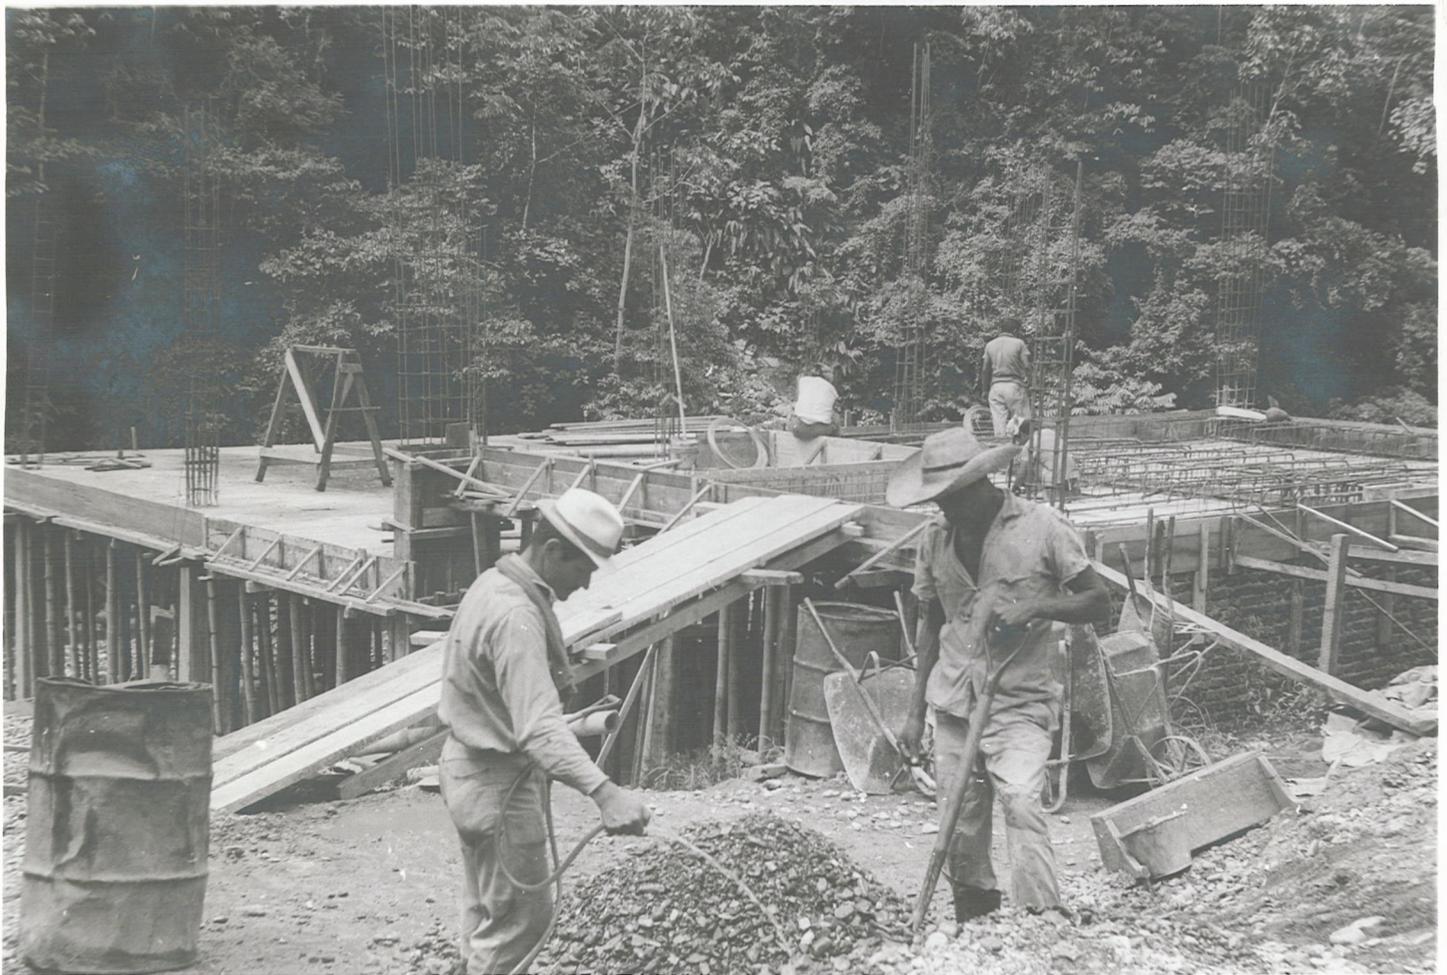
FOTOGRAFIA No. 3

El día 27 de Enero se procedió a la fundición de la losa del segundo piso como puede verse en la fotografía No. 3. El contratista Construcciones e Inversiones aún no ha presentado el programa que se le solicitó desde el mes pasado.

CAMPAMENTO DE DANUBIO - FUNDICION DE LA LOSA SUPERIOR

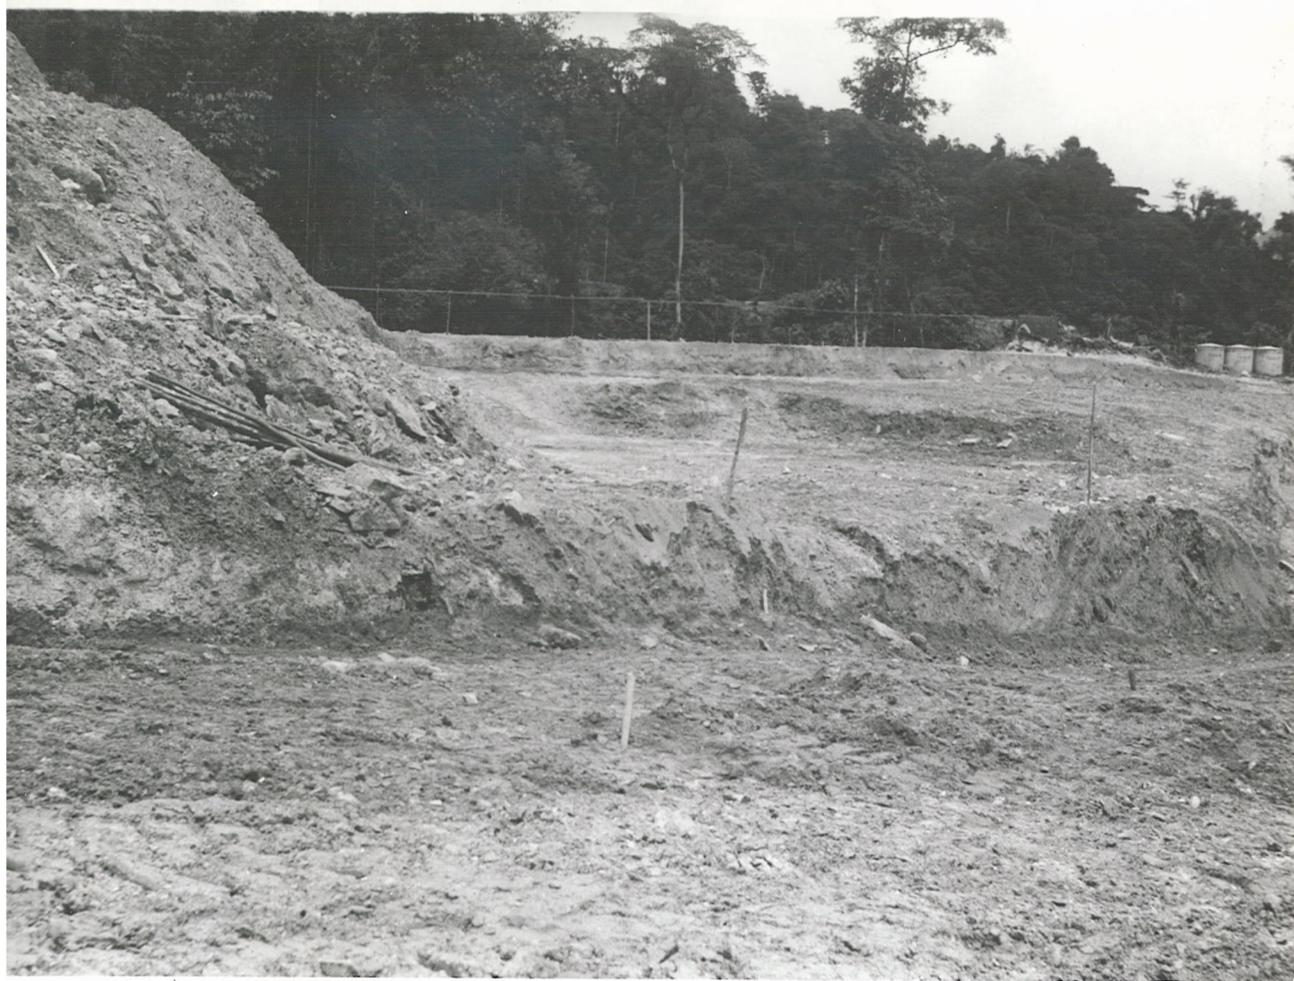
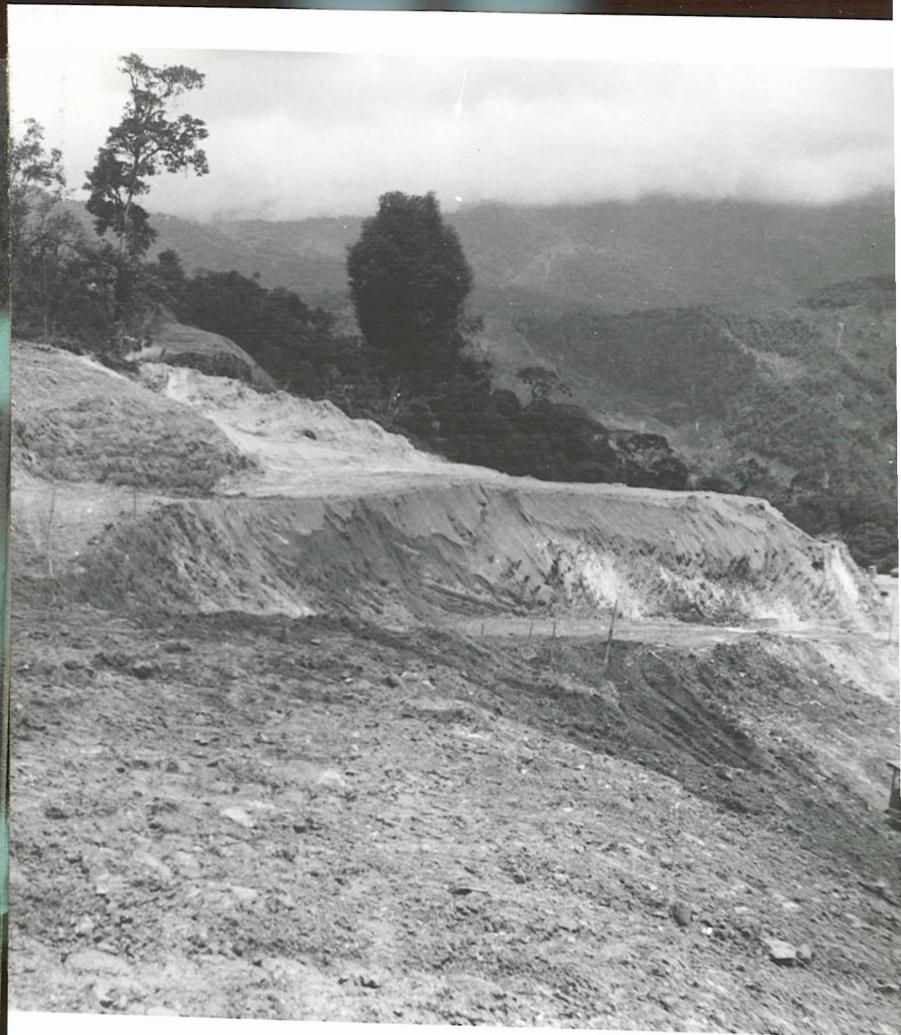
FOTOGRAFIA No. 4

En la fotografía No. 4 se puede apreciar un aspecto general de la forma como se desarrollan los trabajos.

AMENTOS DE YATACUE - VISTA GENERAL DEL ESTADO DE LAS
OBRAS

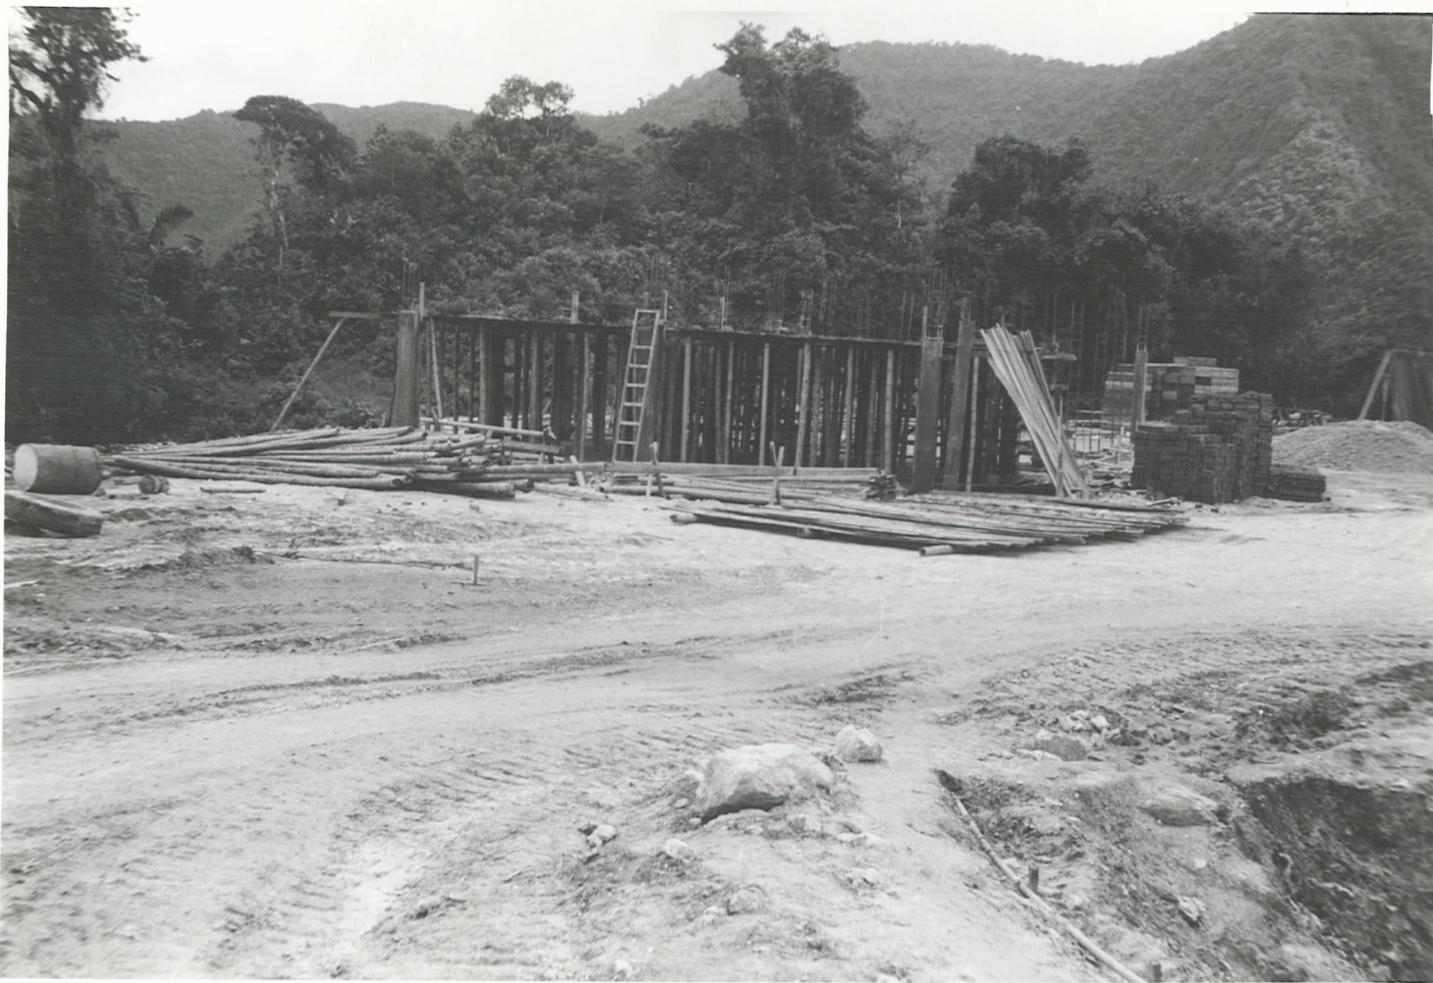
FOTOGRAFIA No. 5

En la actualidad ya se han fundido las columnas del edificio de oficinas como se aprecia en la fotografía No. 5.

CAMPAMENTOS DE YATACUE- FUNDICION DE COLUMNAS EN EDIFICIO
DE OFICINAS

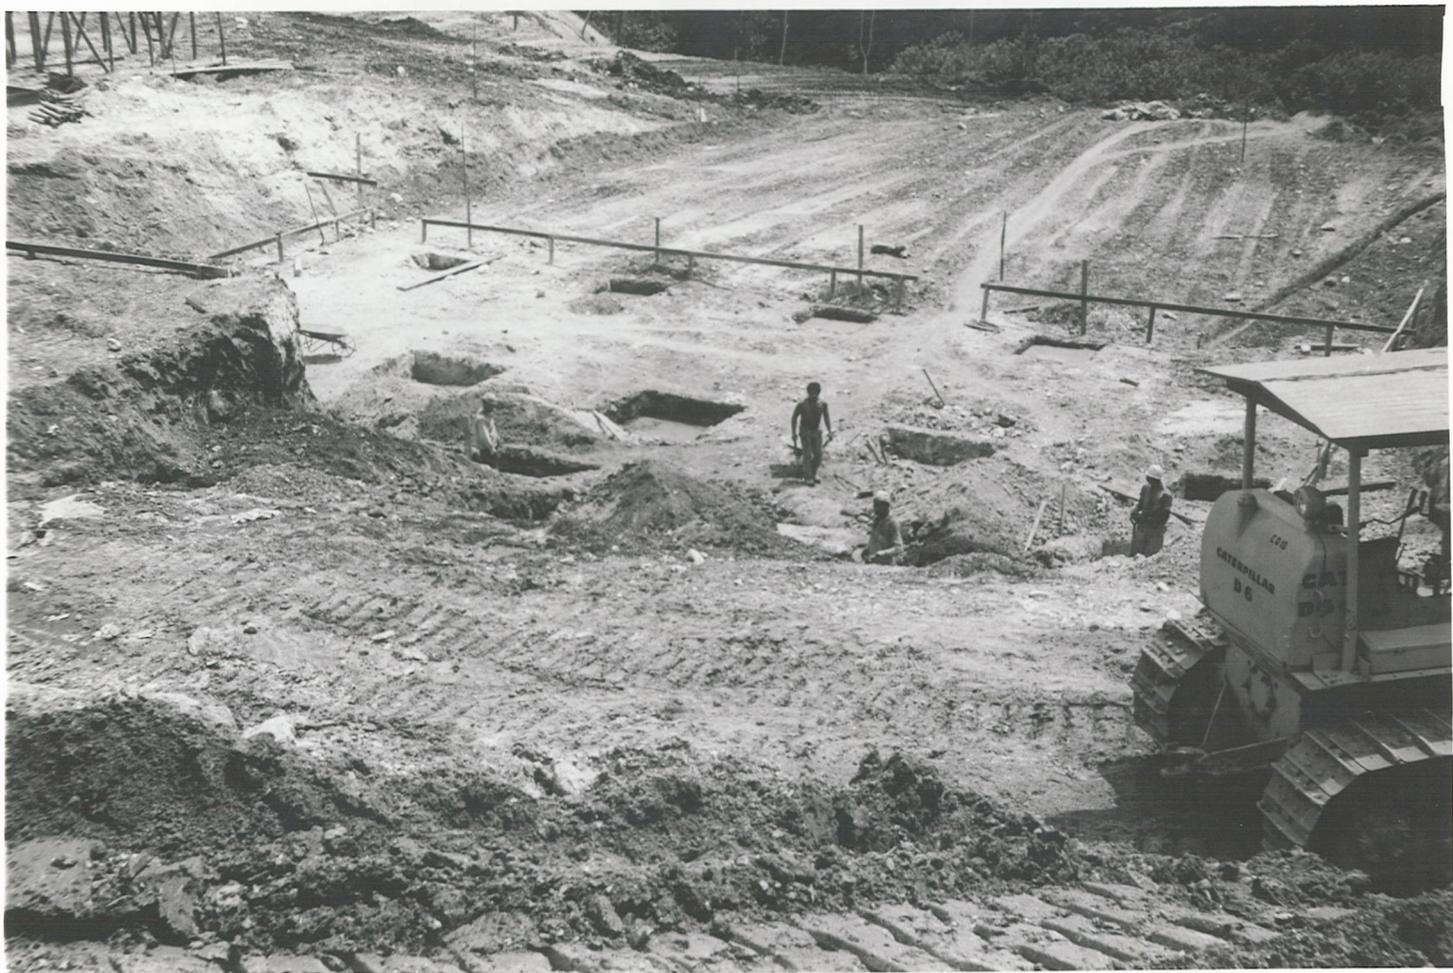
FOTOGRAFIA No. 6

Está fundido el solado para zapatas del edificio del casino (ver fotografía No. 6) y está localizado para comenzar en la primera semana de febrero la construcción de uno de los bloques de cuatro apartamentos. Además se adelanta la construcción de otro campamento provisional para albergue de obreros, que puede verse en la fotografía No. 7.

CAMPAMENTOS DE YATACUE - FUNDACIONES DEL EDIFICIO DEL CASINO

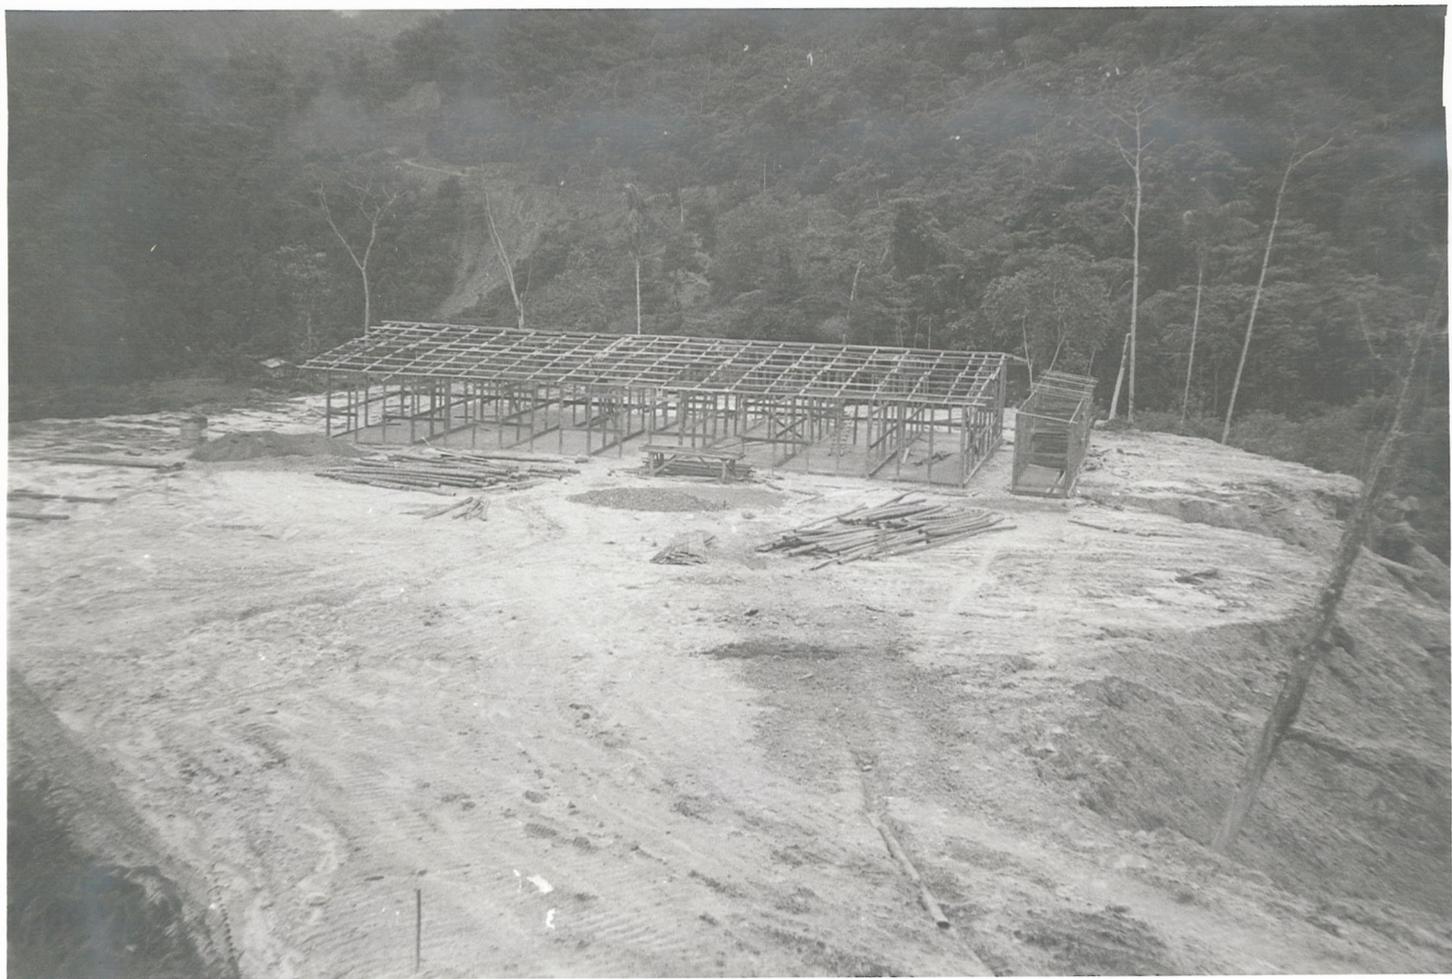
FCTOGRAFIA No. 7

CAMPAMENTO DE YATACUE - CAMPAMENTO PROVISIONAL PARA OBREROS
