PROYECTO ALTO ANCHICAYA
INFORME DE PROGRESO DE TRABAJO

No. 12

ABRIL DE 1970

Asunto: Informe de Progreso No. 12
Proyecto Alto Anchicayá

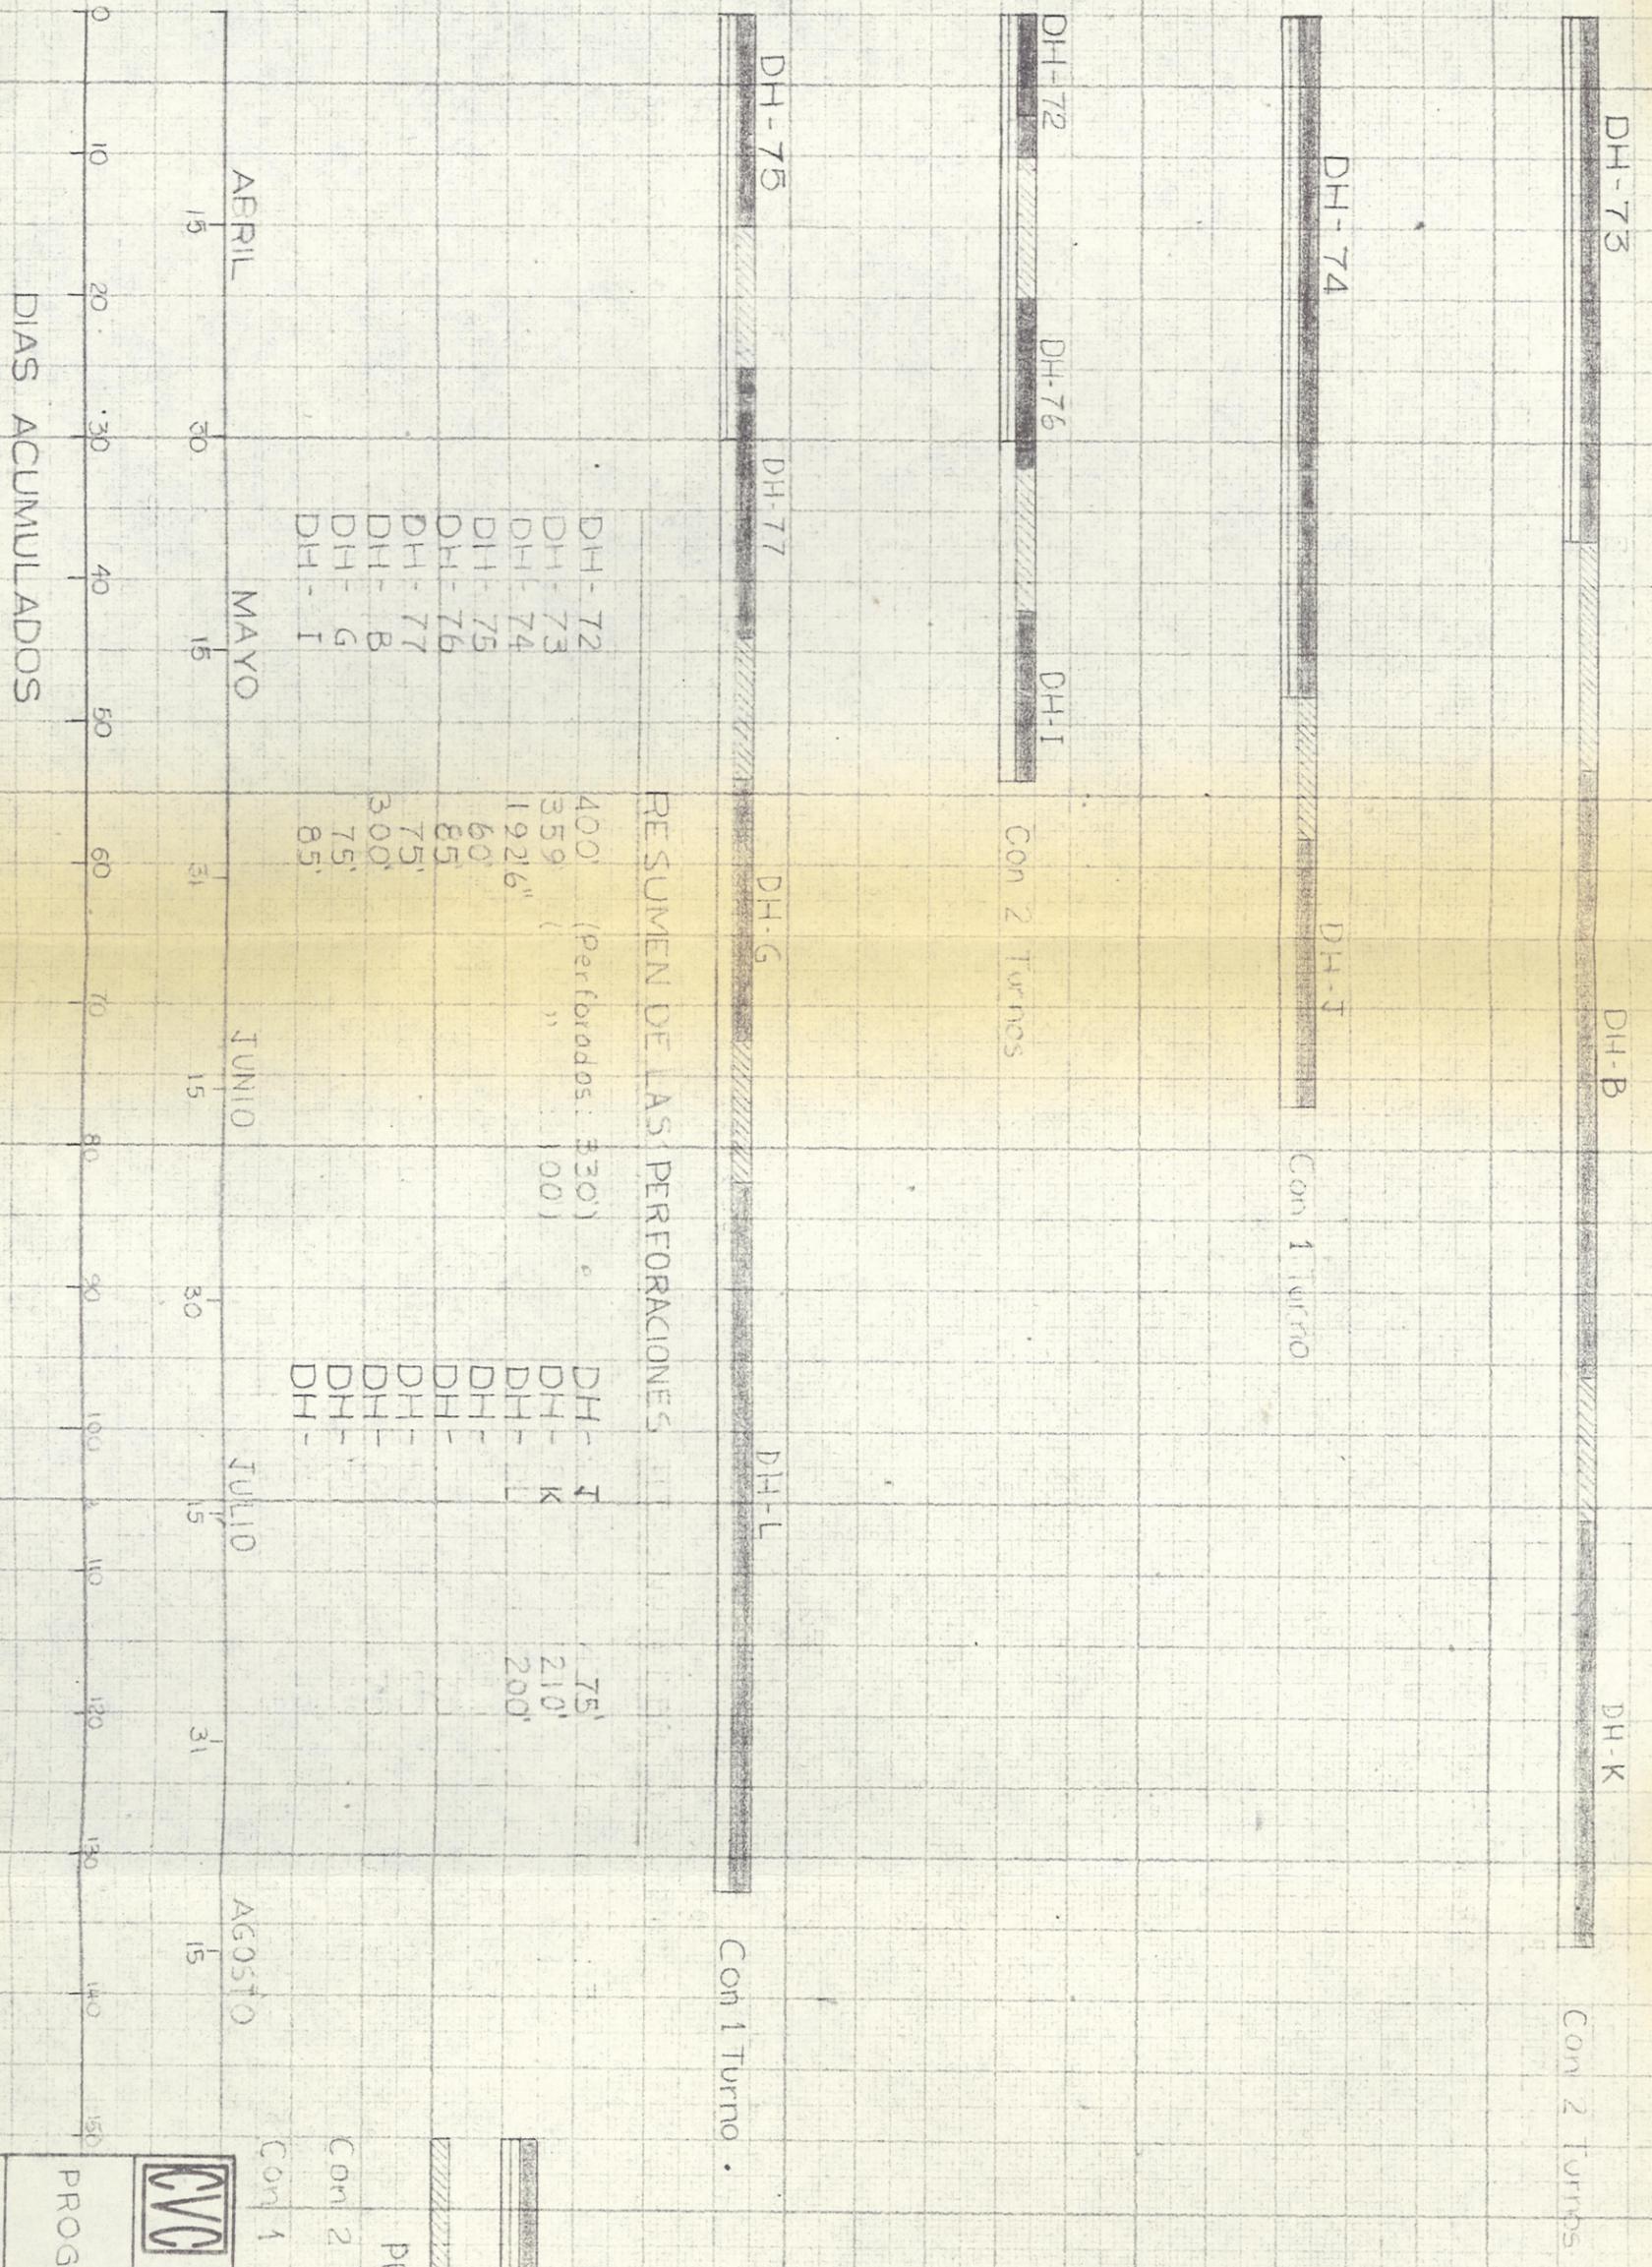
| Abri-1970 | <i>[Signature]</i> | | | 1 |

El avance de las exploraciones se encuentra registrado en el programa de la Fig. 1.

PROGRAMA DE EXPLORACIONES

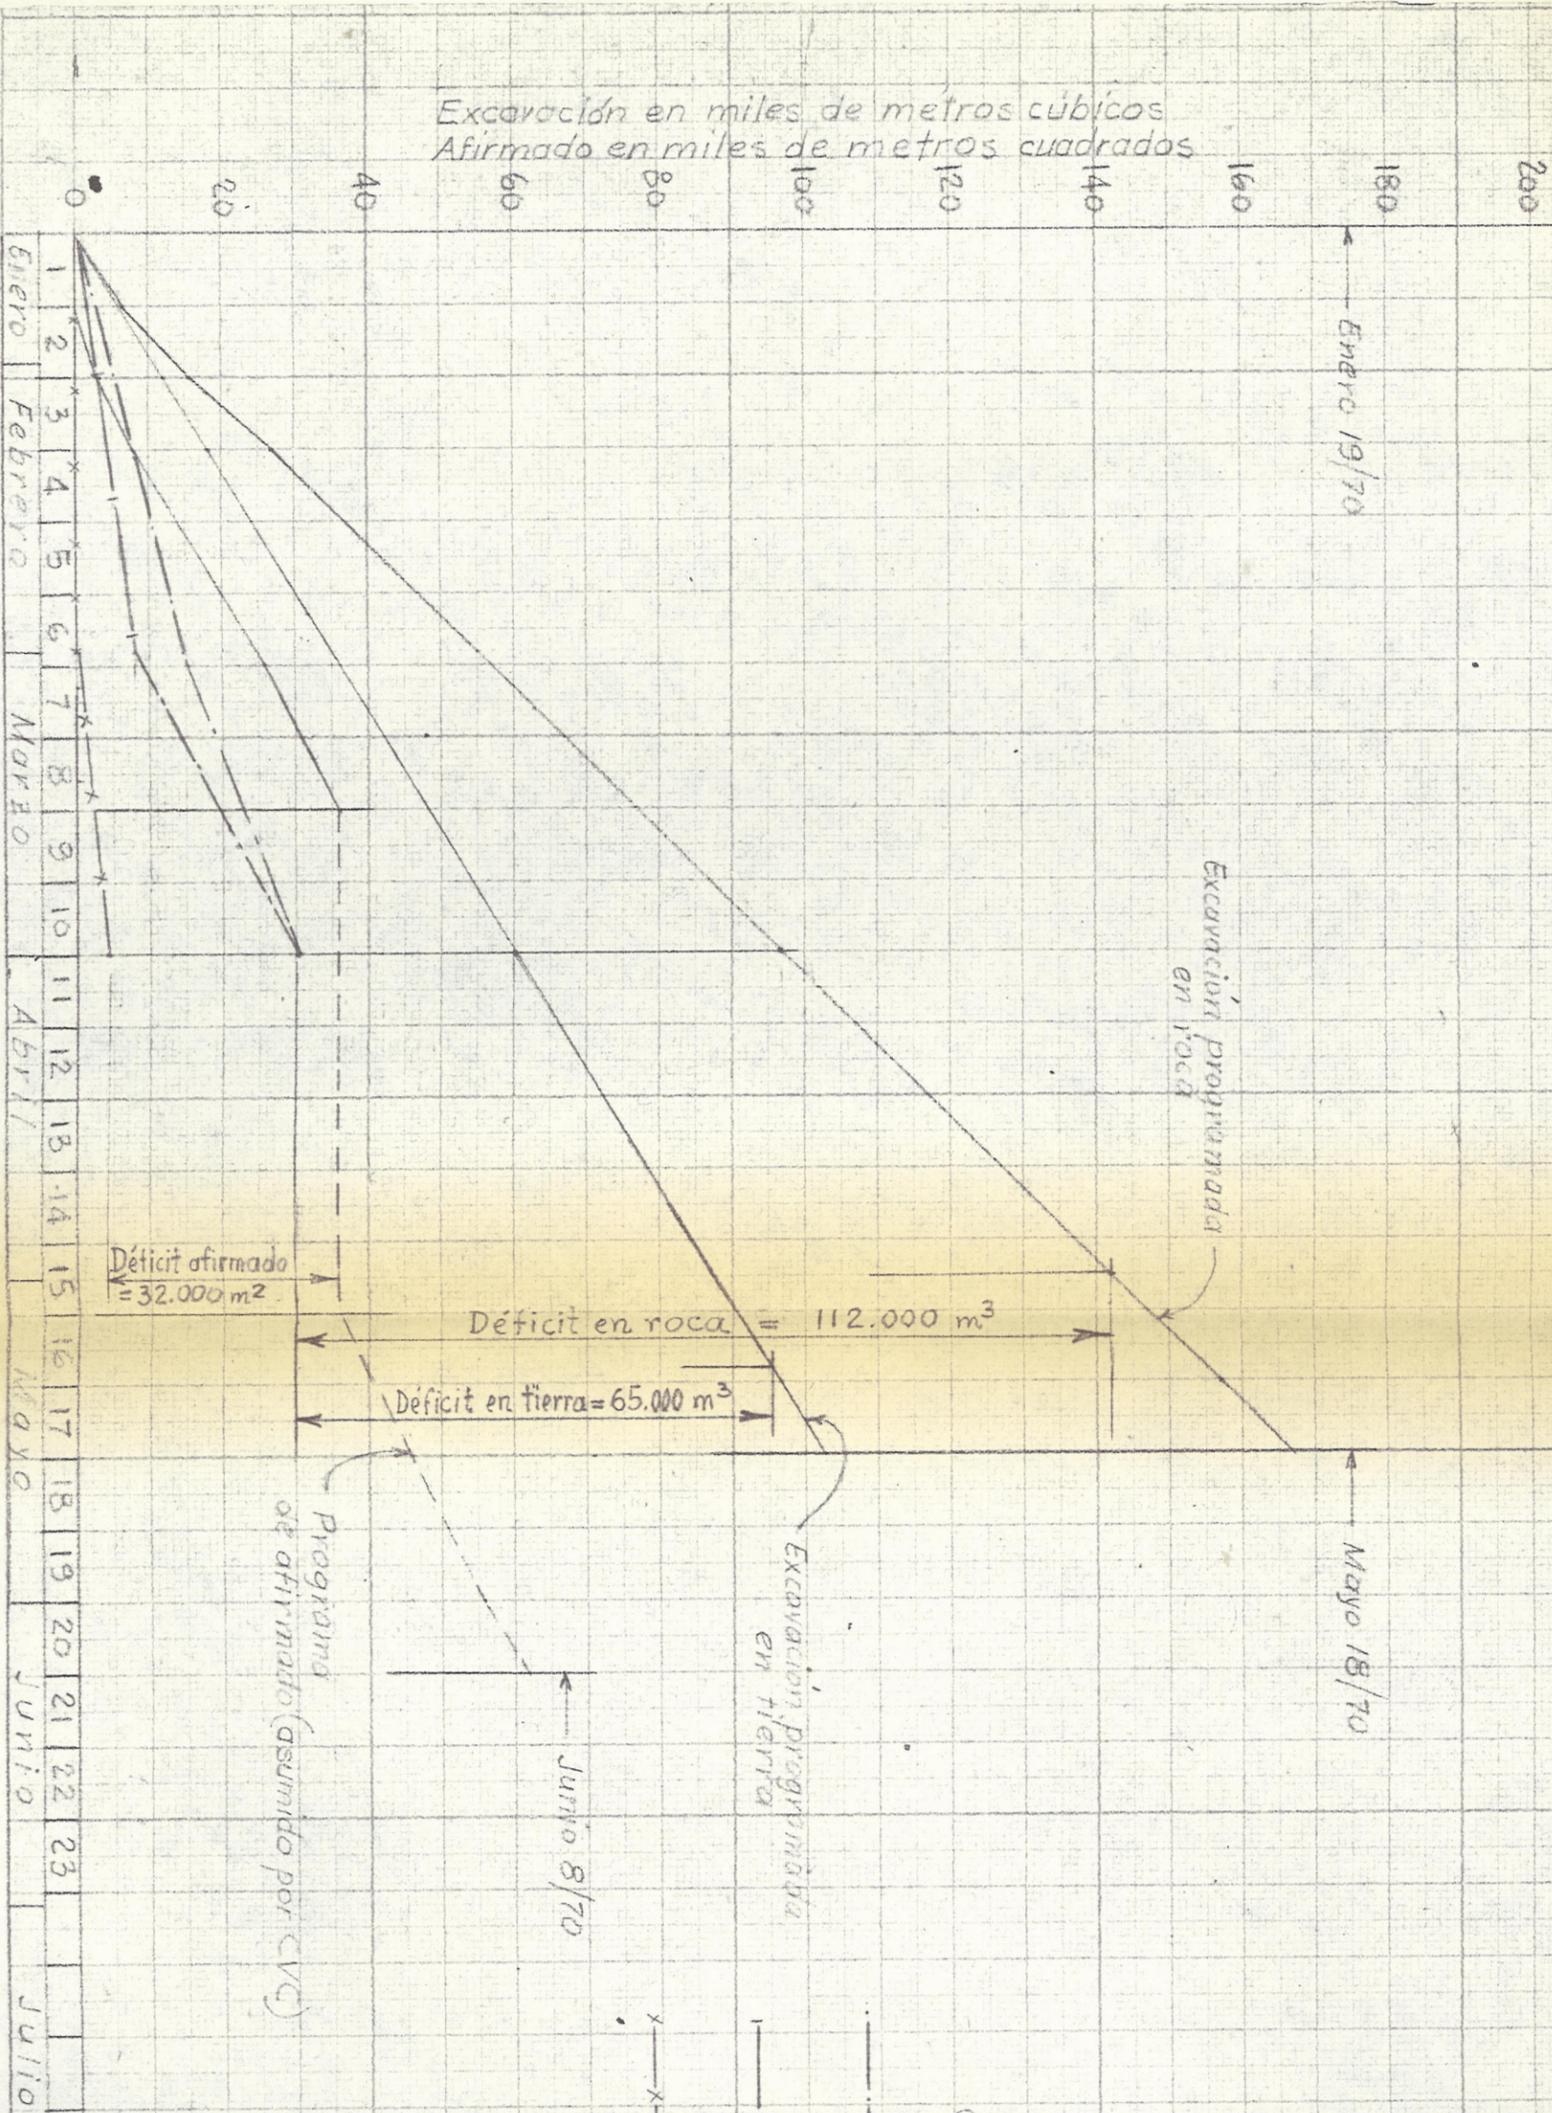
FECHA: 30-IV-70 PRESENTADO: Aprob. APROB. CVC FIG. 3

El estado de las obras se encuentra registrado en la Figura No. 2. Los déficits acumulados hasta la fecha, en la ejecución de la obra aparecen registrados en las figuras 3 y 4.

CARRETERA PRINCIPAL DE ACCESO
PROGRAMA DE EXCAVACION EN
ROCA Y EN TIERRA Y DE AFIRMADO

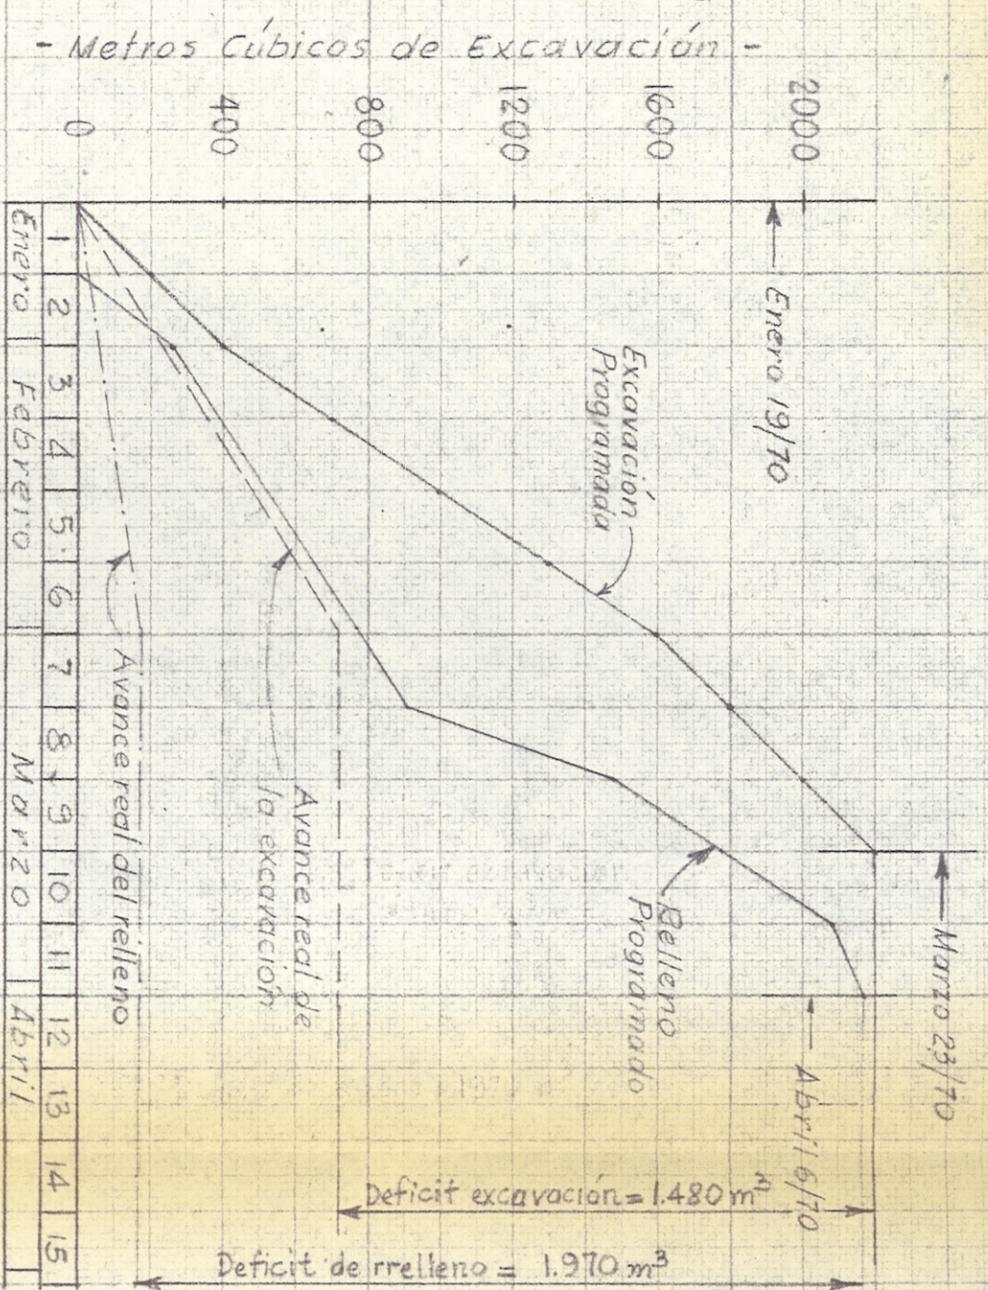
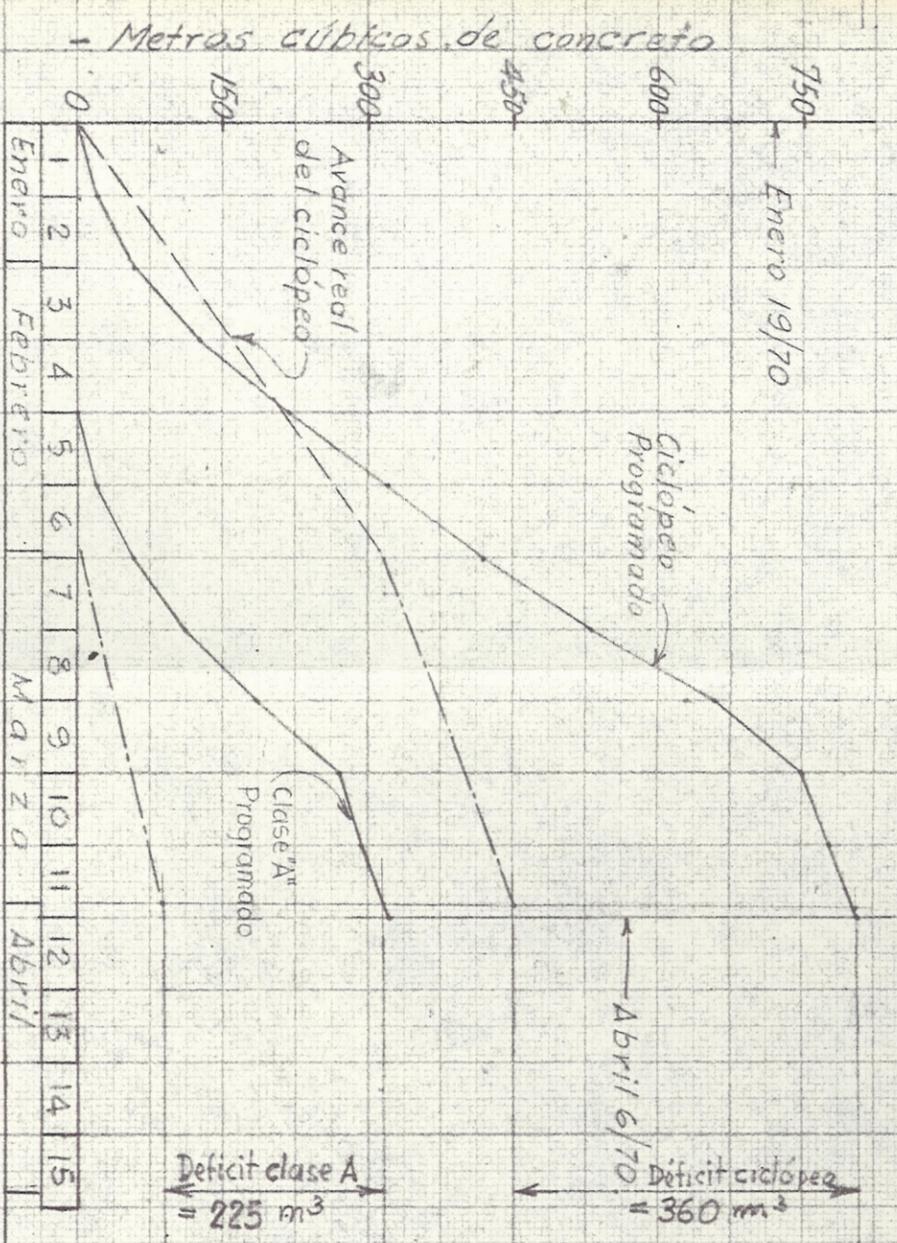
FECHA PRESENTADO: ABR 05 1970
APROBADO: FIG 4

CURVAS DE EXCAVACIONES Y
RELLENOS ESTRUCTURALES

CURVAS DE CONCRETO
CICLOPEO Y CLASE "A"

CVC
CORPORACION AUTONOMA REGIONAL DEL CAUCA
PROYECTO DEL ALTO ANCHICAYA
CARRETERA PRINCIPAL DE ACCESO
PROGRAMA DE OBRAS DE ARTE
PRESENTADO POR EL CONTRATISTA

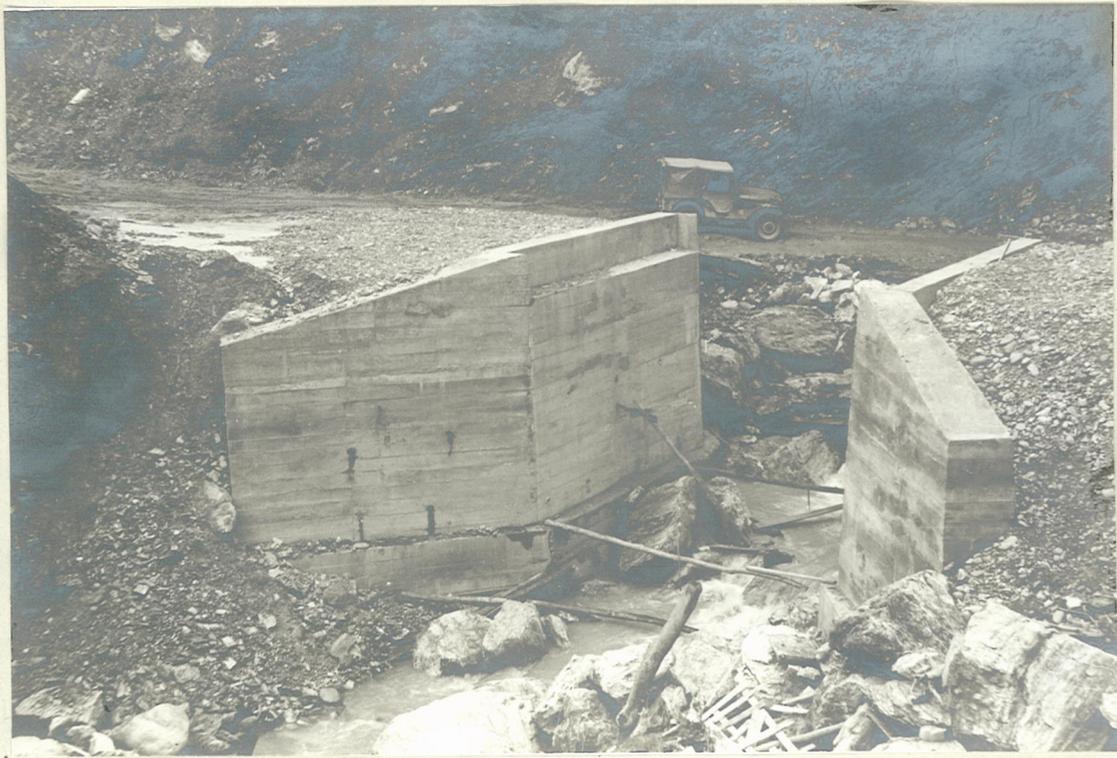
Se preparó la formaleta y está en proceso de vaciado el concreto del estribo izquierdo del puente sobre la Quebrada La Loca. La fotografía No. 2 muestra el estado de la estructura. En la fotografía No. 1 se puede apreciar el avance que presenta el puente sobre la Quebrada La Cristalina, con sus dos estribos terminados y el relleno ya colocado.

Nº 1 - CARRETERA PRINCIPAL DE ACCESO
Puente sobre la Quebrada La Cristalina
Estribos y relleno terminados

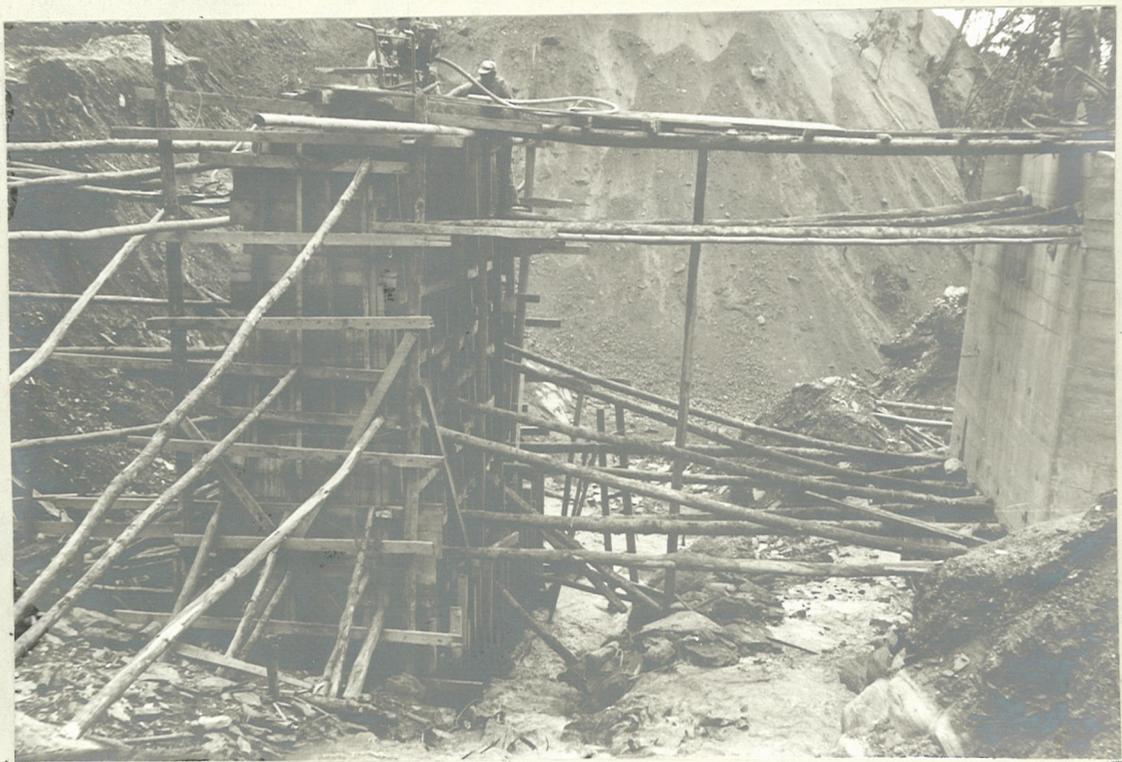
Nº 2 - CARRETERA PRINCIPAL DE ACCESO
Puente sobre la Quebrada La Loca
Vaciado del estribo izquierdo

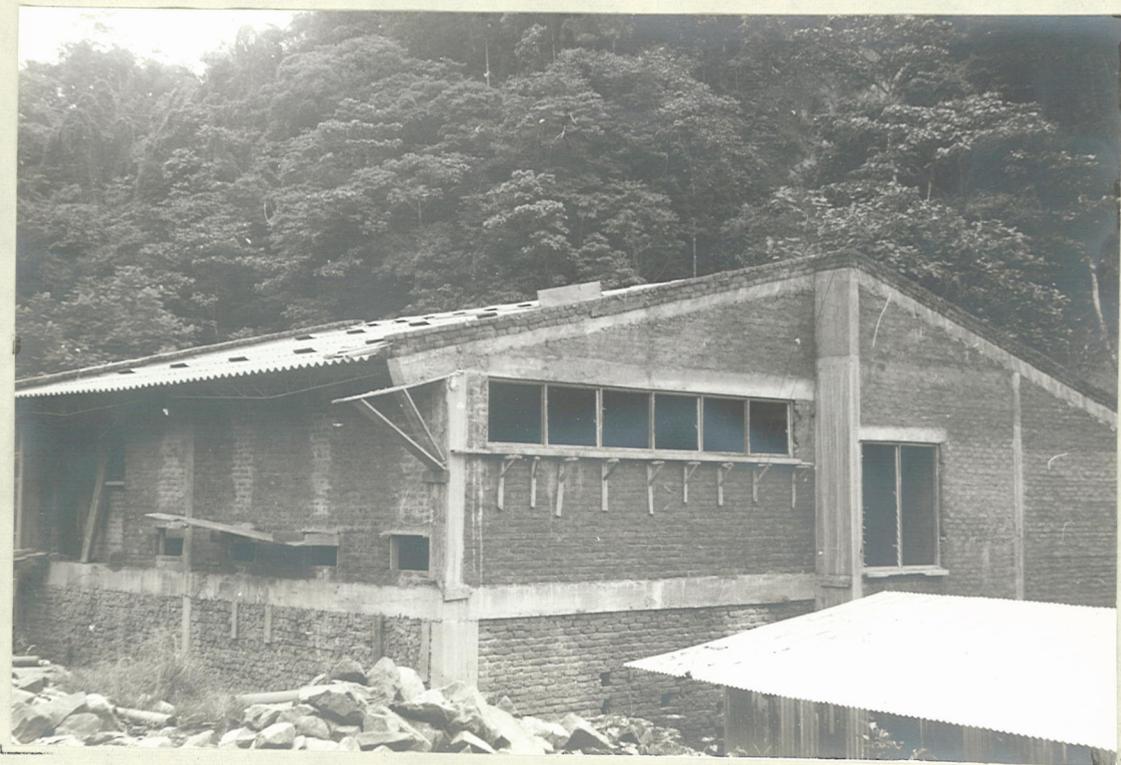
Nº 3 - CAMPAMENTO DE DANUBIO
Colocación de la ventanería metálica.

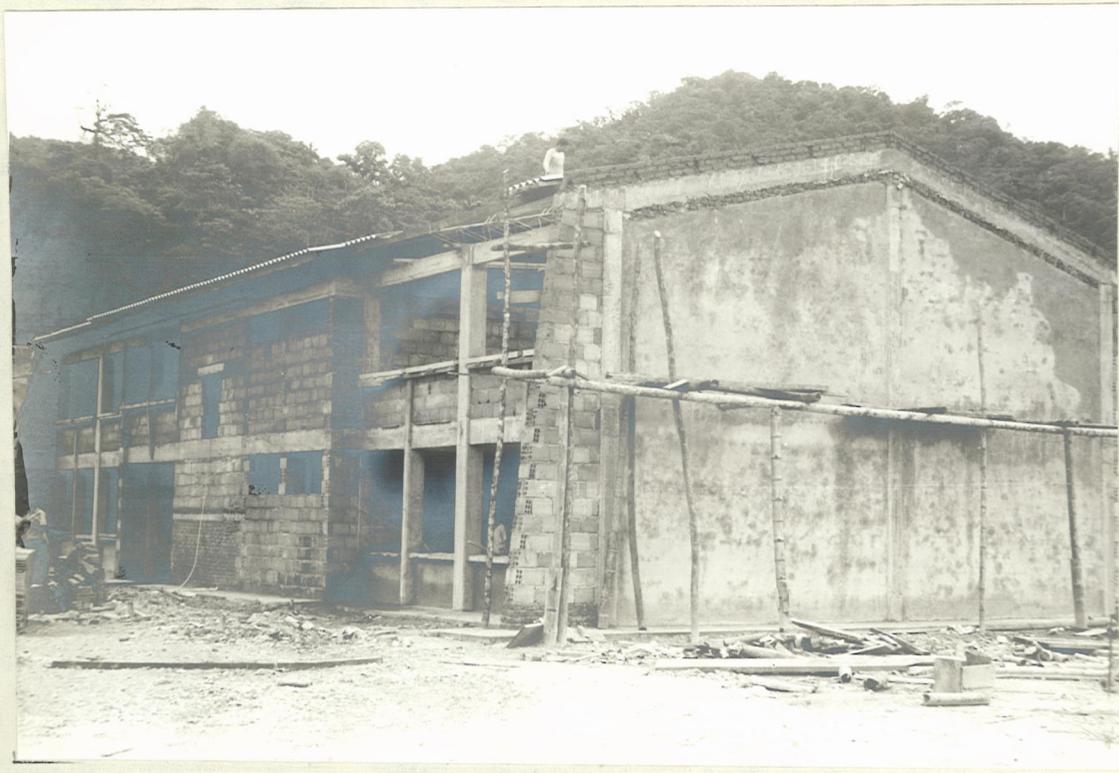
Las fotografías Nos 4 a 8 presentan un aspecto del estado en que se encuentran las edificaciones.

Nº 4 - CAMPAMENTO DE YATACUE
Techamiento del edificio de oficinas.

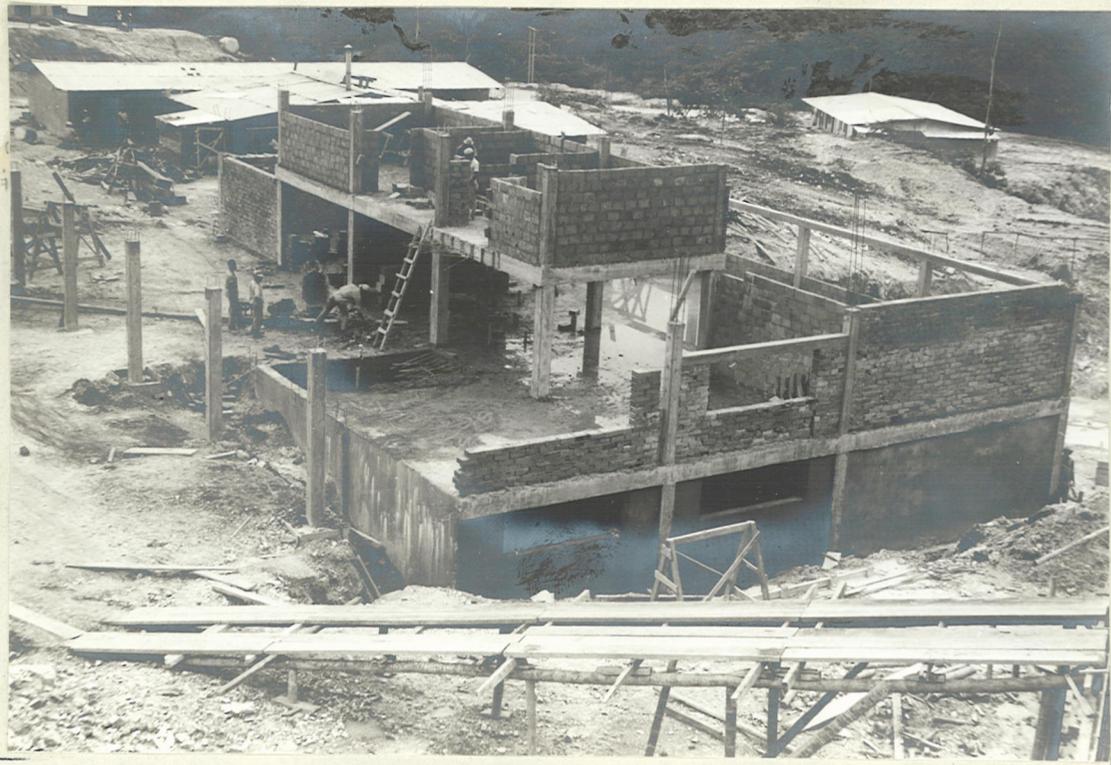
Nº 5 - CAMPAMENTO DE YATACUE
Aspecto de las obras en el casino.

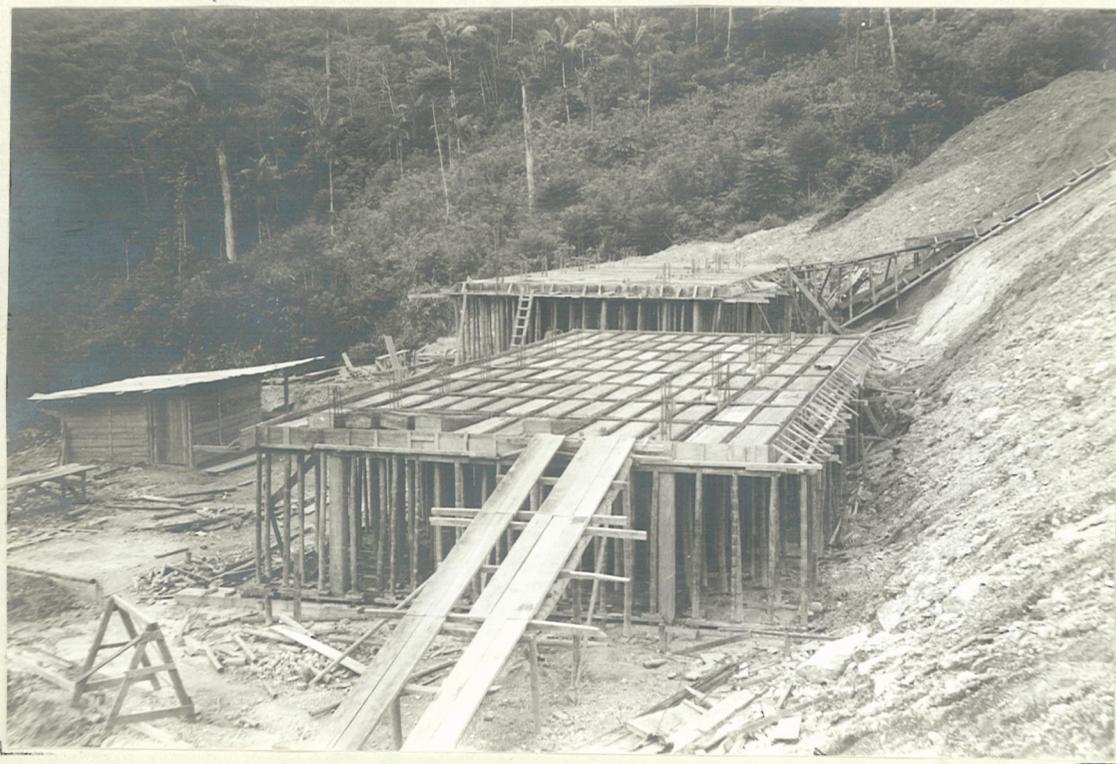
Nº 6 - CAMPAMENTO DE YATACUE
Aspecto de las obras en
el bloque de solteros.

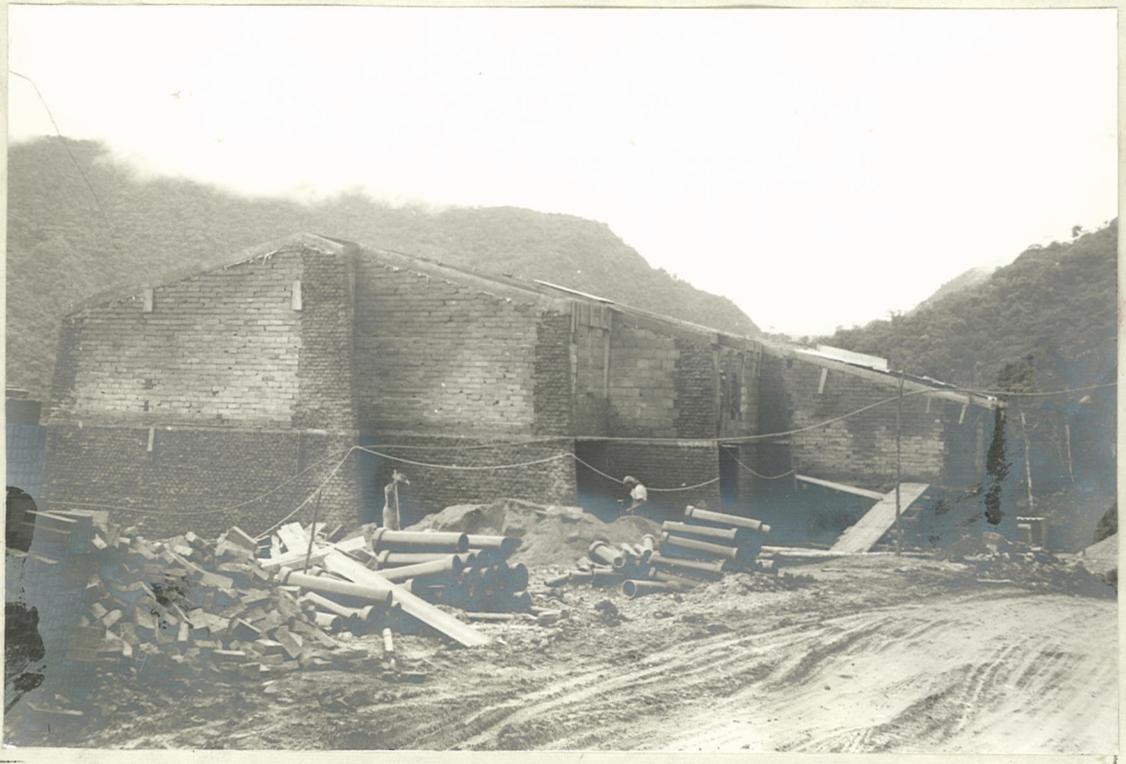
Nº 7 - CAMPAMENTO DE YATACUE
Aspecto de las casas tipo B.

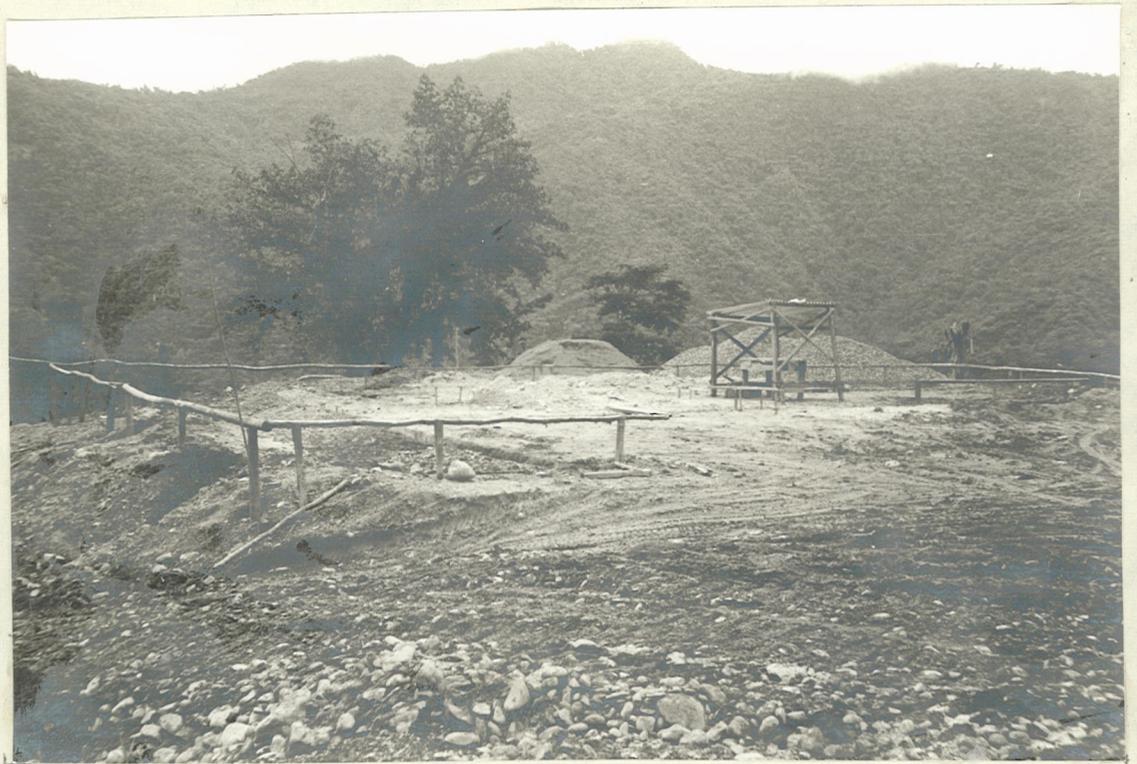
Las edificaciones están adelantadas en un 65% aproximadamente. Se dió acceso para la construcción de las casas tipo A, que estaban atrasadas en su programa, y se tiene lista la excavación para los cimientos de una unidad. La explanación para las demás casas está terminada. Se hizo una trocha de 500 m. de longitud hasta la bocatoma en la Quebrada La Loca, para la construcción del acueducto del campamento.

Nº 8 - CAMPAMENTO DE YATACUE
Excavación de cimientos
para casa tipo A.
