PROYECTO ALTO ANCHICAYA
 INFORME DE PROGRESO DE TRABAJO
 No. 13
 MAYO DE 1970

PROYECTO ALTO ANCHICAYA

INFORME DE PROGRESO DE TRABAJO

MAYO DE 1970

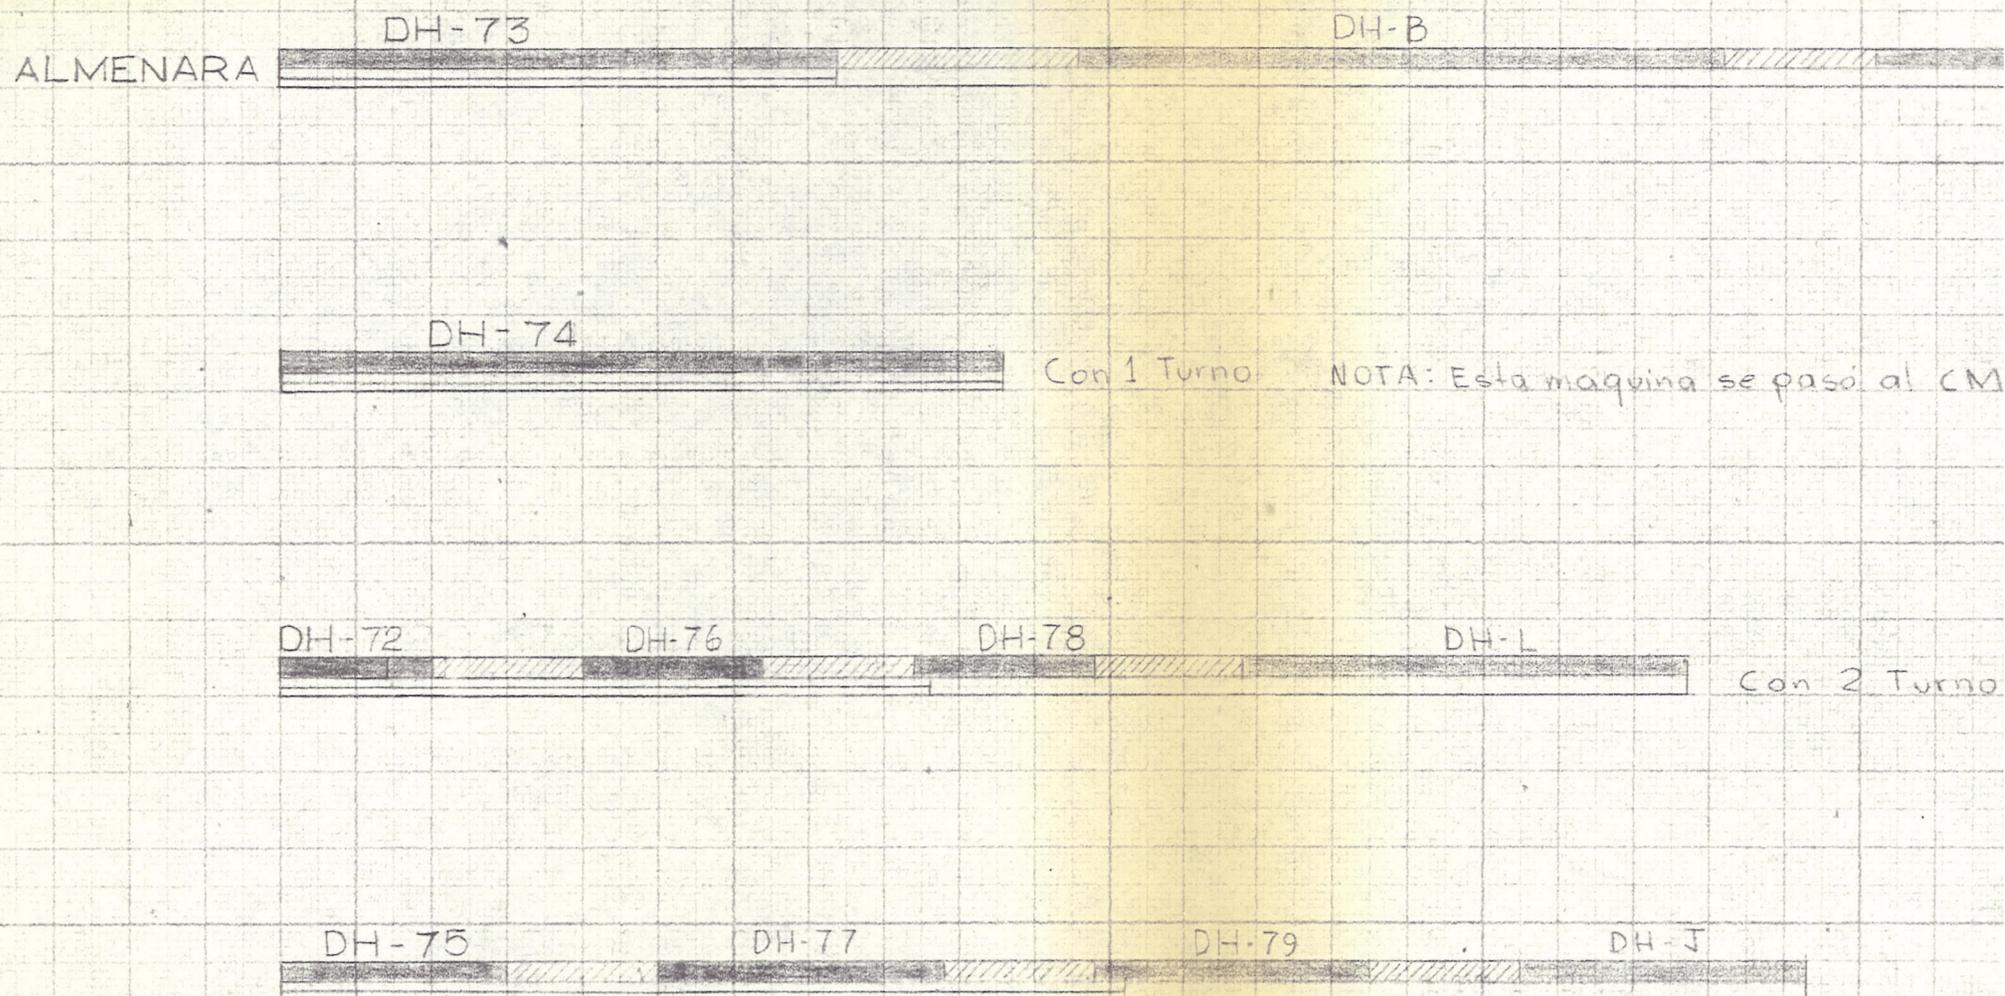
DIAGRAMA DE PERFORACIONES

<u>Perforación</u>	<u>Localización</u>	<u>Prof. Alcanzada</u>	<u>Avance en el mes</u>	<u>Observaciones</u>
DH-74	Presa	192'6"		Terminada
DH-76	Túnel de Desviación (salida)	70'	53'	Terminada
DH-77	Túnel de Carga (Bocatoma)	60'	52'	Terminada
DH-78	Túnel de Desviación	5'	5'	En progreso
DH-79	Túnel de Carga (Bocatoma)	8'	8'	En progreso
CM-2	Casa de Máquinas	341.20 m.	11.20 m.	En progreso
CM-3	Casa de Máquinas	325.15 m.	0.55 m.	Terminado
T -2	Rebosadero (ramal izquierdo)	41.20 m.	7.50 m.	En progreso
TP-94	Patio de conexiones	8.00 m.	2.00 m.	En progreso
TP-95	Patio de conexiones	8.00 m.	4.00 m.	En progreso
TP-96	Portal Túnel de Carga	3.50 m.	3.50 m.	Terminado
TP-97	Patio de conexiones	3.10 m.	3.10 m.	Terminado
TP-98	Patio de conexiones	5.00 m.	5.00 m.	En progreso
TP-99	Patio de conexiones	3.00 m.	3.00 m.	En progreso
100	Patio de conexiones	1.00 m.	1.00 m.	En progreso
101(D)	Almenara	4.20 m.	4.20 m.	En progreso

RESUMEN DE LAS PERFORACIONES

DH-72	400'	(Perforados: 330')	DH-J
DH-73	359'	(" " 100)	DH-K
DH-74	192'6"		DH-L
DH-75	60'		DH-
DH-76	85'		DH-
DH-77	75'		DH-
DH-78	85'		DH-
DH-79	75'		DH-
DH-B	300'		DH-

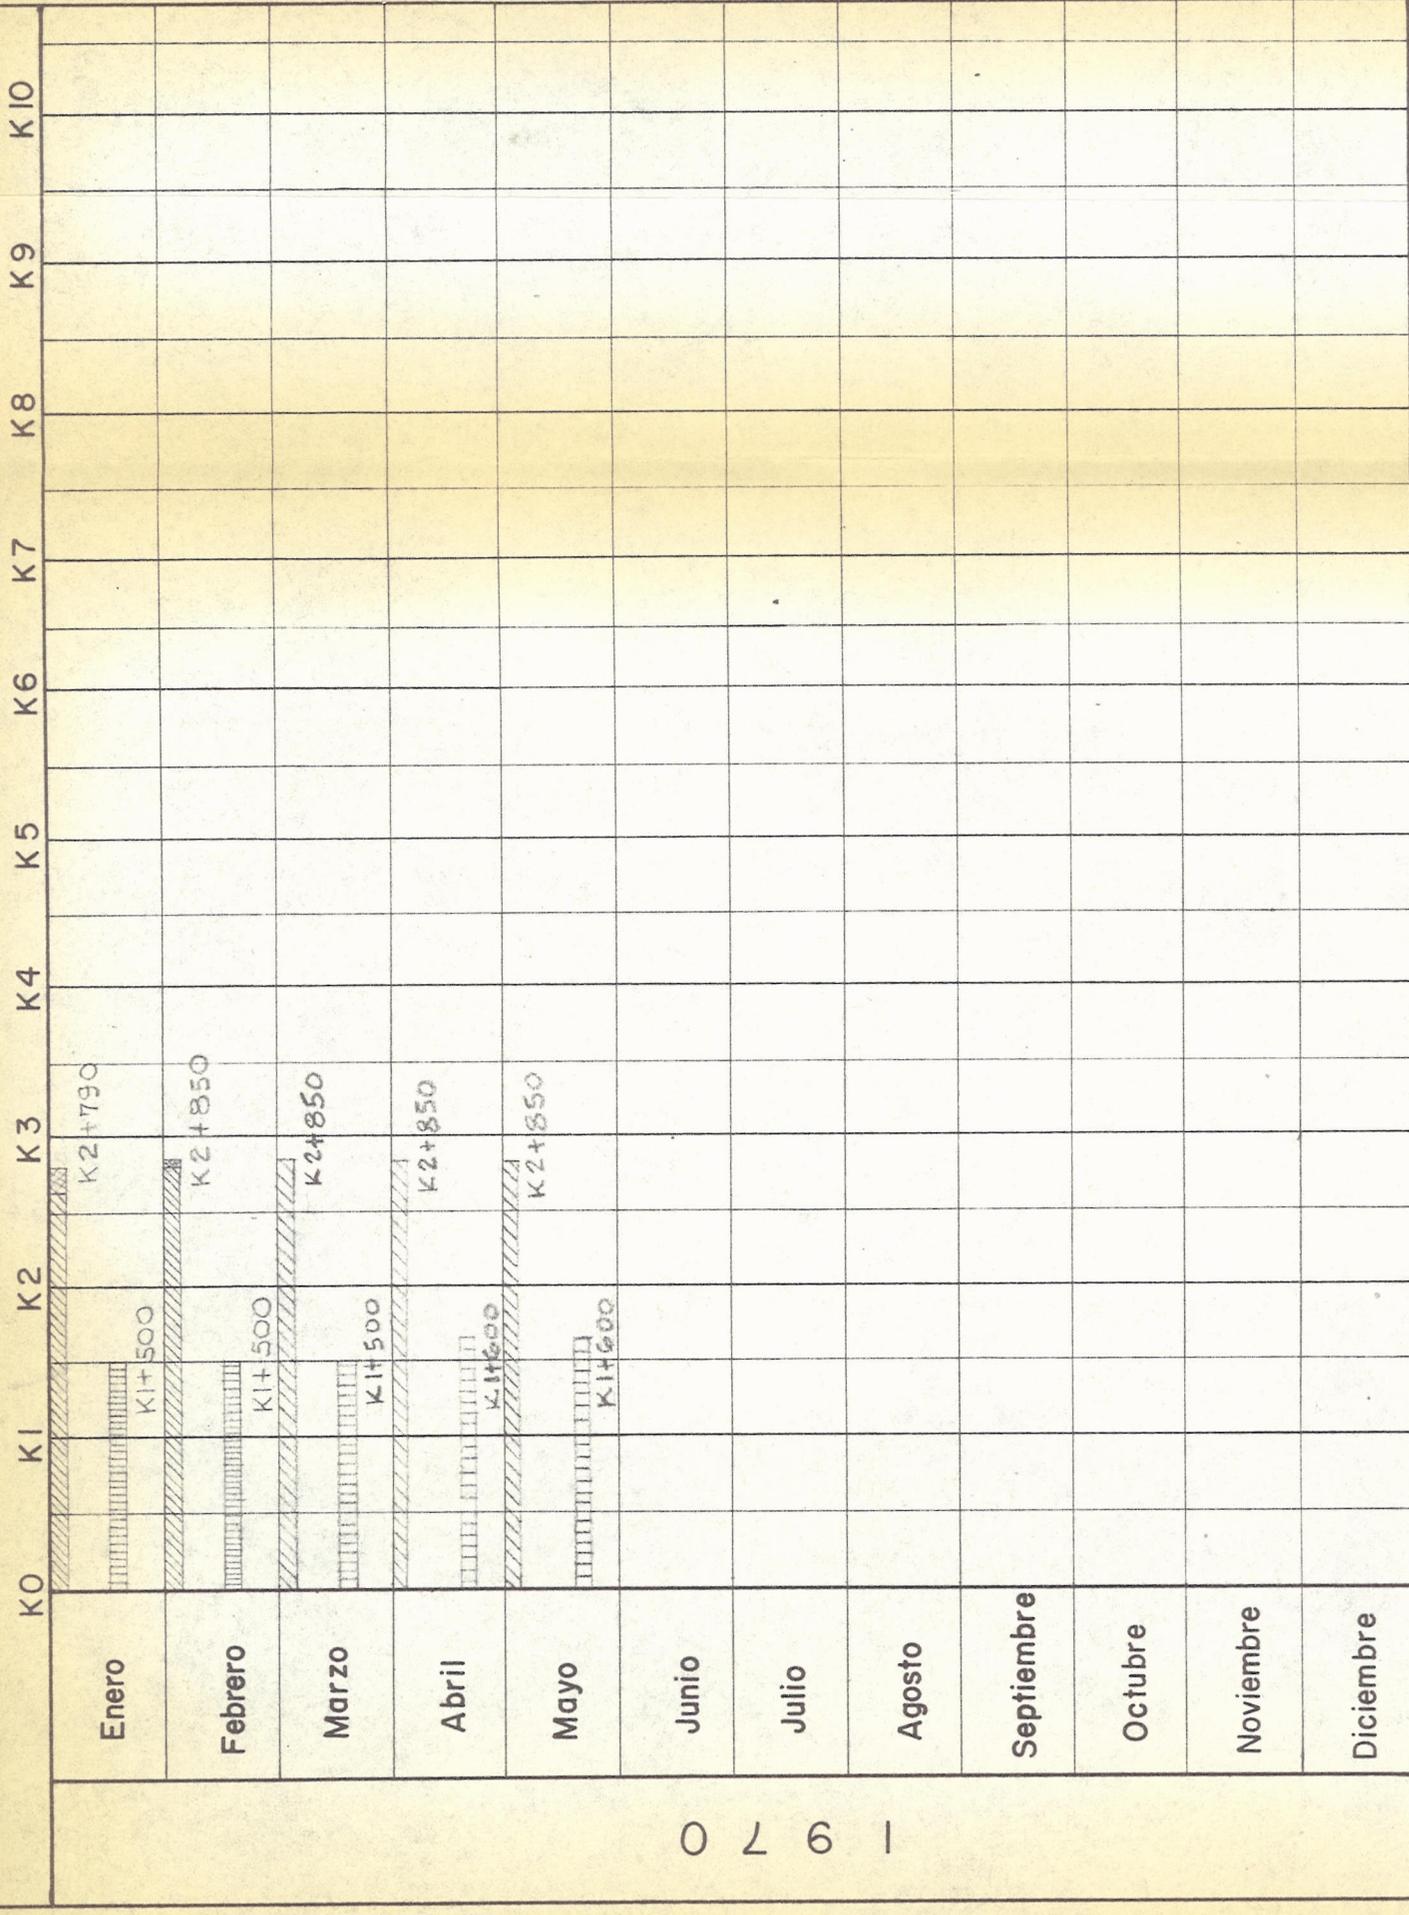
**CARRETERA PRINCIPAL DE ACCESO
 REGISTRO MENSUAL DE
 AVANCE DE LA OBRA**

El estado de las obras se encuentra registrado en la Fig.2. El Contratista Ortiz Casas presentó un programa para liquidación de su contrato que

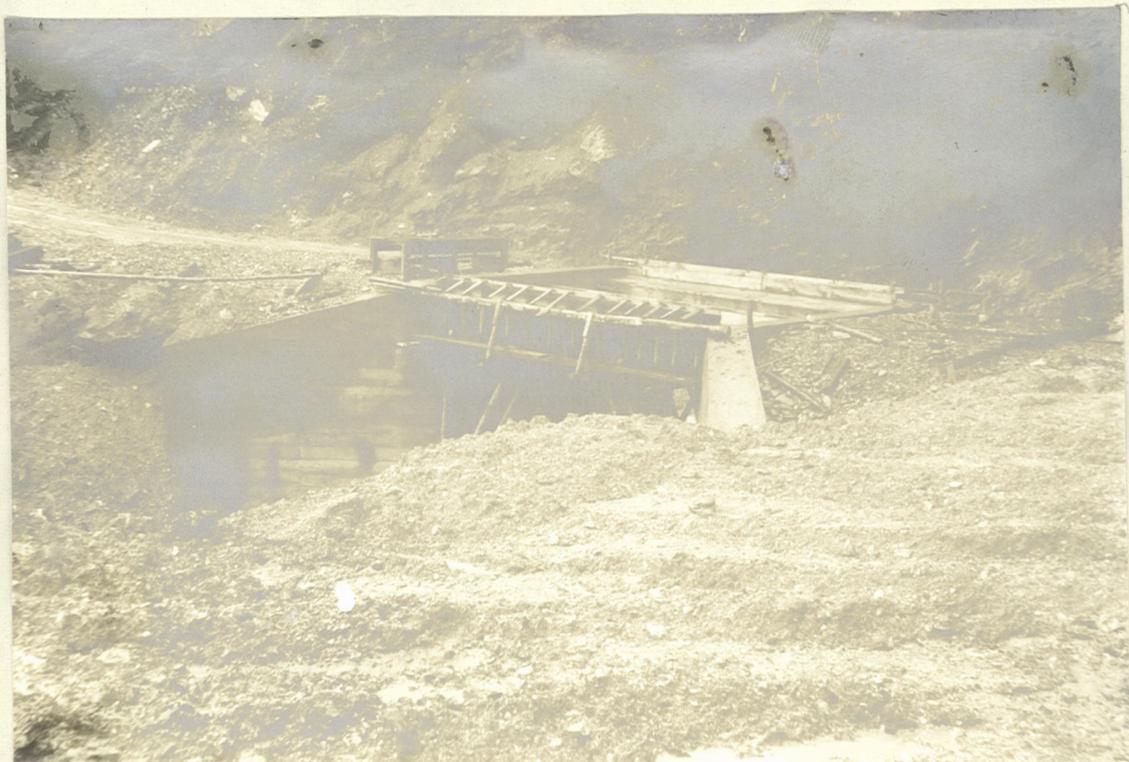
El vaciado del concreto en la losa del puente sobre la quebrada La Loca no se pudo realizar, por falta de acero de refuerzo de 1¹/₈" optándose por cambiar el diseño para incluir acero de 1". Las entregas de este hierro ya se están haciendo y se espera iniciar el vaciado en la primera se

mana de Junio. La fotografía No. 1, muestra el estado de la obra.

Nº 1 CARRETERA PRINCIPAL DE ACCESO
Puente sobre la Quebrada La Loca
Losa lista para vaciado de concreto.

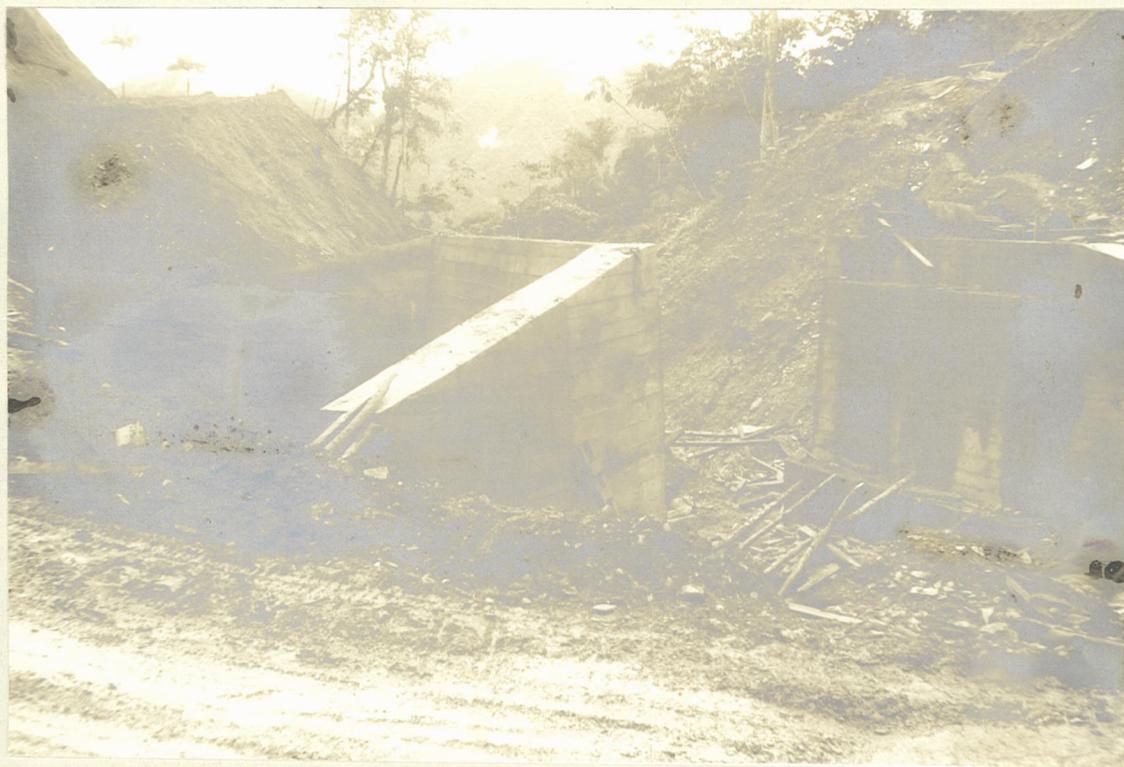
Se terminó durante el período de reporte, el estribo izquierdo del puente sobre la quebrada La Cristalina, cuyo aspecto se aprecia en la Fotografía No.2.

Nº 2 CARRETERA PRINCIPAL DE ACCESO
Puente sobre la Quebrada La Cristalina
Estribos terminados.

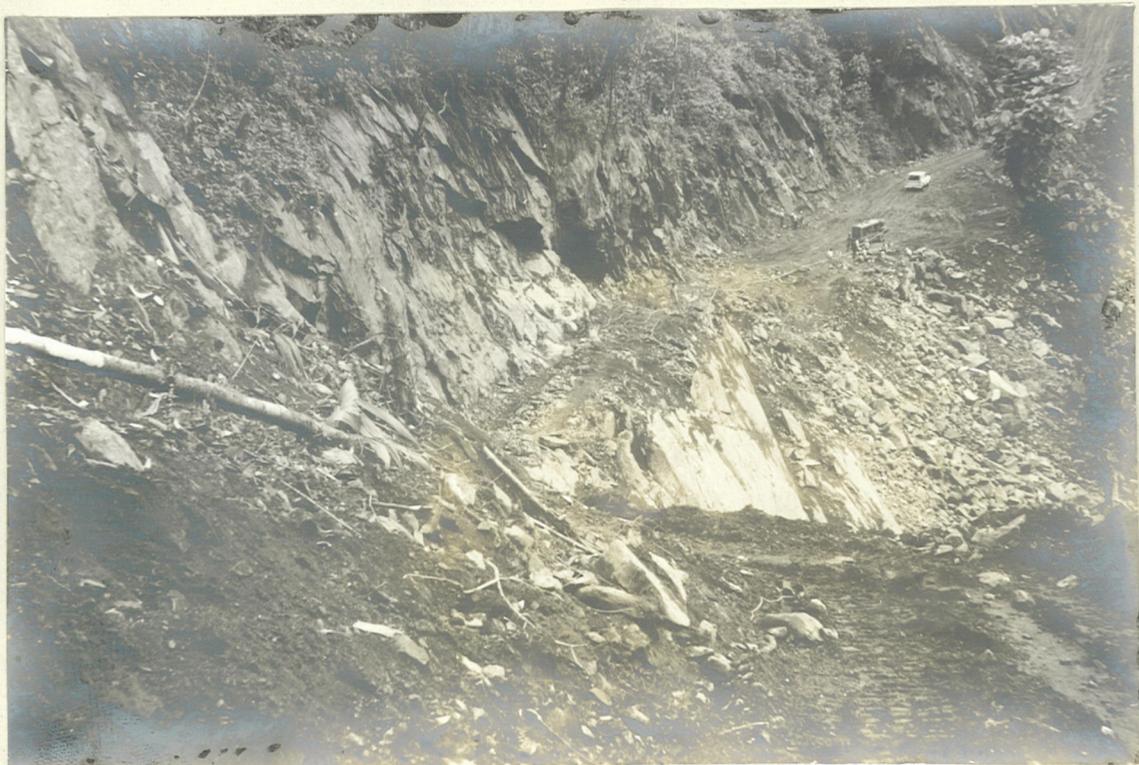
Nº 3 CARRETERA PRINCIPAL DE ACCESO
Tapón de Murrupal
Vista del estado actual de la vía
antes de Murrupal.

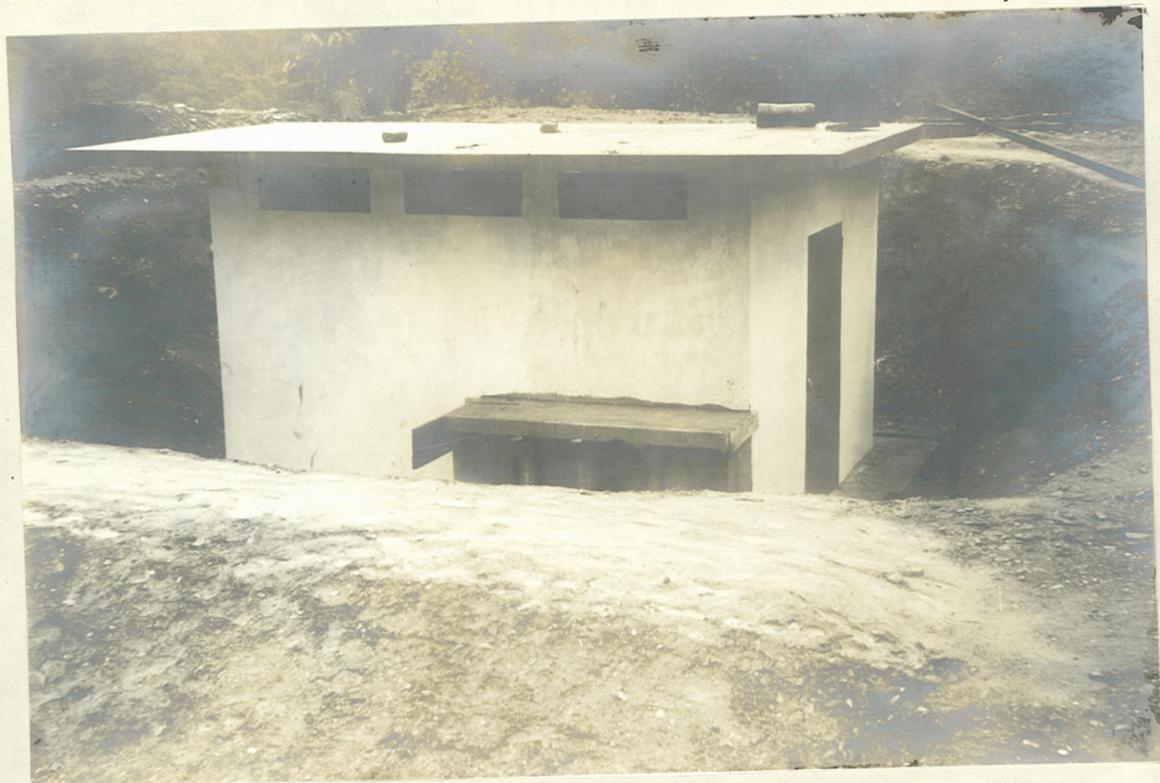
4. Para la continuación de las carreteras de acceso, se adelantó la construcción del polvorín, constituido por dos depósitos independientes, que permitirá mantener reservas de explosivos para los trabajos de construcción en el sitio, se encuentra adelantado en un 80%. En la fotografía No. 4, se puede observar el aspecto definitivo de uno de los depósitos. En la construcción del otro depósito, que se estima quedará terminado en el mes de junio, se ha avanzado un 30%.

Nº 4 Polvorín
Aspecto de la obra.

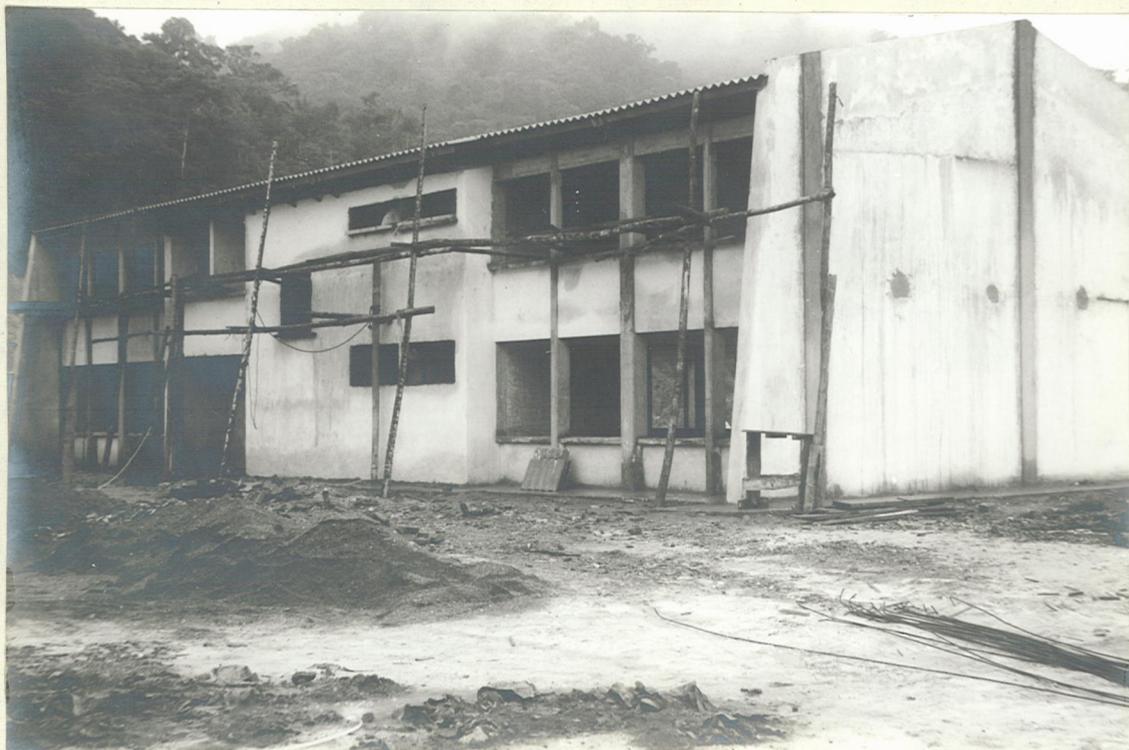
El programa de construcción para el edificio de Oficinas que comprendía el período de Enero a Mayo no se cumplió. La tardía entrega de la estructura metálica demoró la construcción de la cubierta y esta a su vez, atrasó las instalaciones eléctricas y la iniciación del cielo raso en el segundo piso. Por demoras que se han presentado en los Contratos de las instalaciones hidráulicas y de los marcos para puertas y ventanas las siguientes obras en el edificio han sufrido retrasos:

Nº 5 CAMPAMENTO DE YATACUE
Vista exterior del edificio de
oficinas

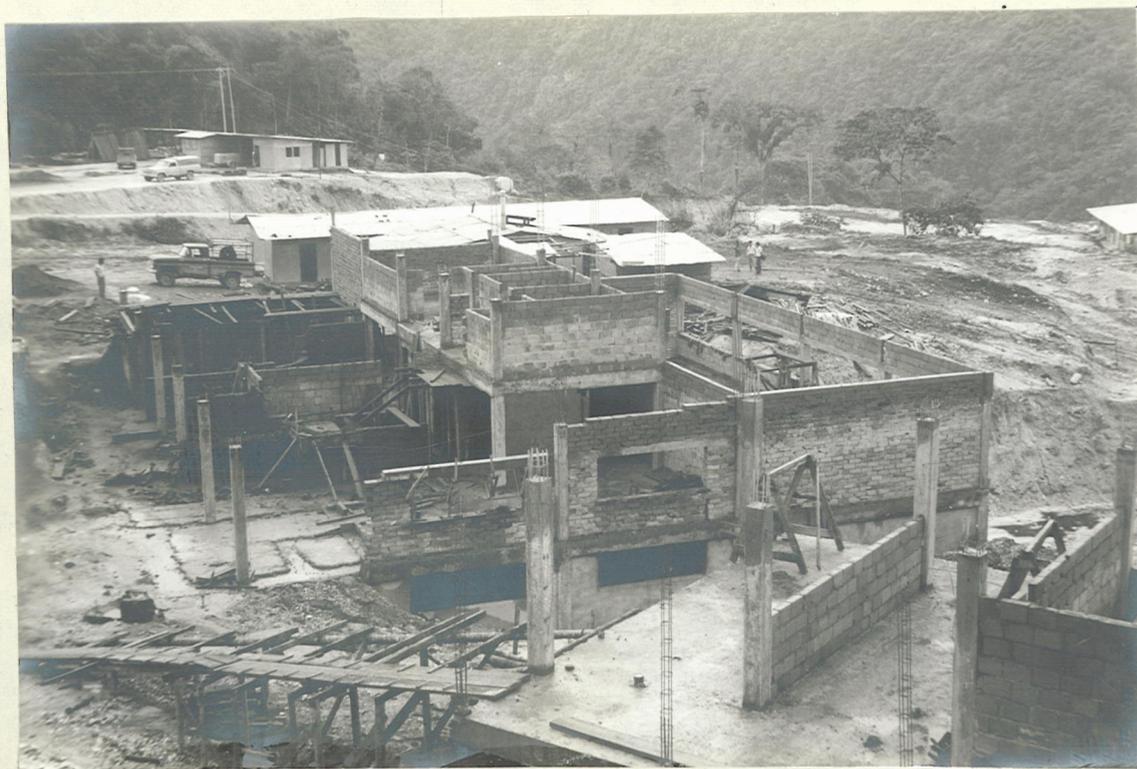
El programa de construcción del Casino que cubre el período de Enero a Julio se ha cumplido satisfactoriamente, con excepción de la colocación de los marcos para las puertas del sótano y el trabajo de las instalaciones hidráulicas que debían iniciarse en Abril y mitad de Febrero respectivamente y los cuales aún no se han comenzado, por demoras que se han presentado en los contratos de las instalaciones hidráulicas y de los marcos.

Nº 6 CAMPAMENTO DE YATACUE
Aspecto de las obras en el casino.

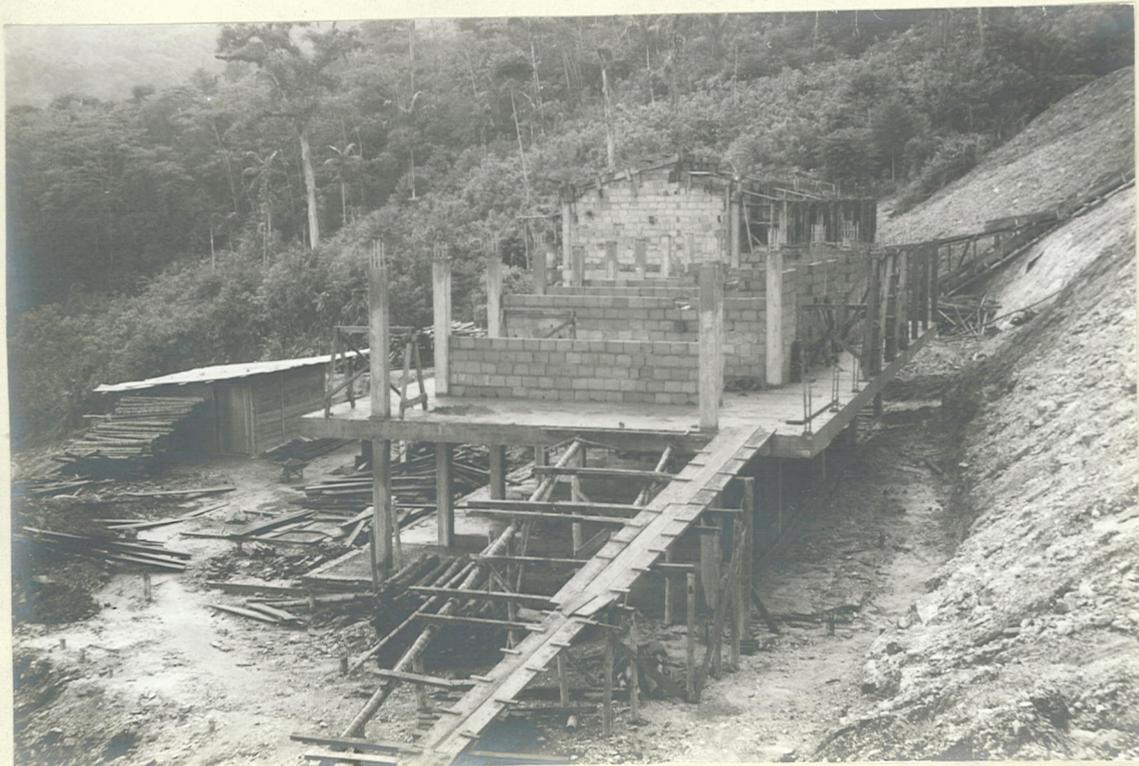
La construcción del Bloque de Solteros y de las Casas Tipo B, ha debido estar listo en Mayo, para proceder con la pintura de las estructuras en la tercera semana de Junio. Sin embargo, debido también a las demoras en los Contratos de las instalaciones hidráulicas y de los marcos, se han retrasado los frentes de trabajo relativos a tales contratos y aquellos que les siguen como los repellos y enchapes, la colocación de naves para puertas, la instalación de vidrios y cerraduras, etc.

Nº 7 CAMPAMENTO DE YATACUE
Aspecto de las obras en el
bloque de solteros.

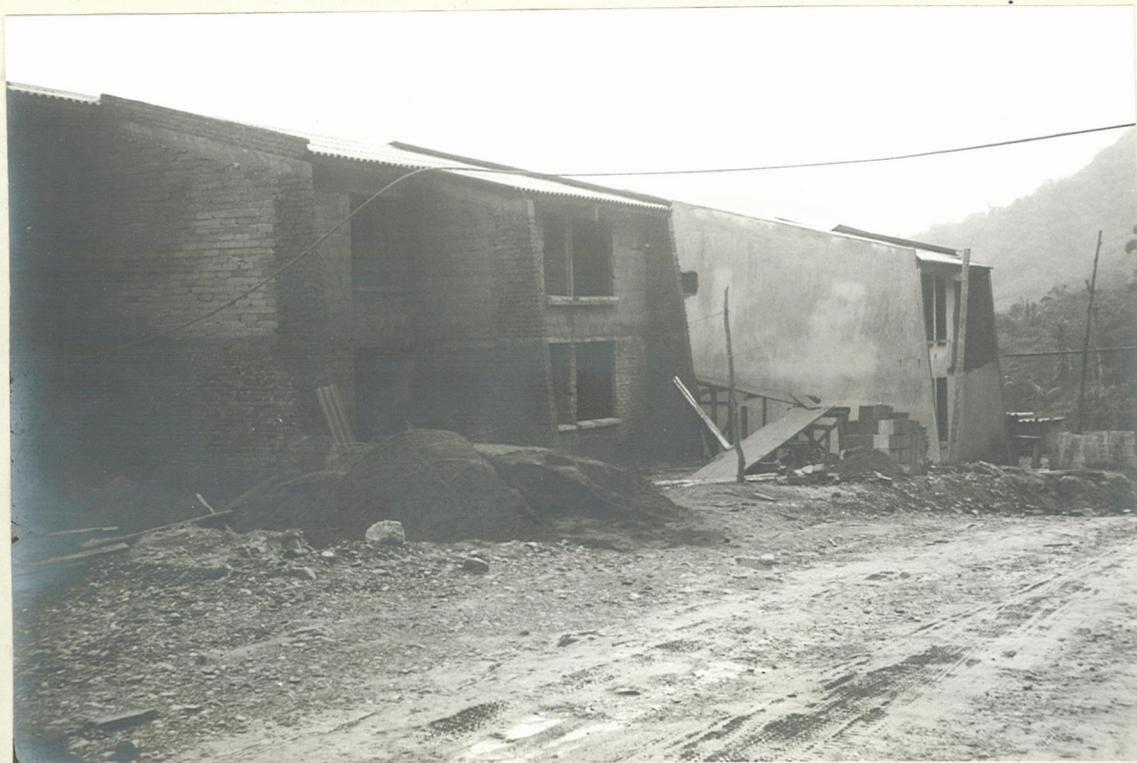
Nº 8 CAMPAMENTO DE YATACUE
Aspecto de los trabajos en las
casas tipo B.

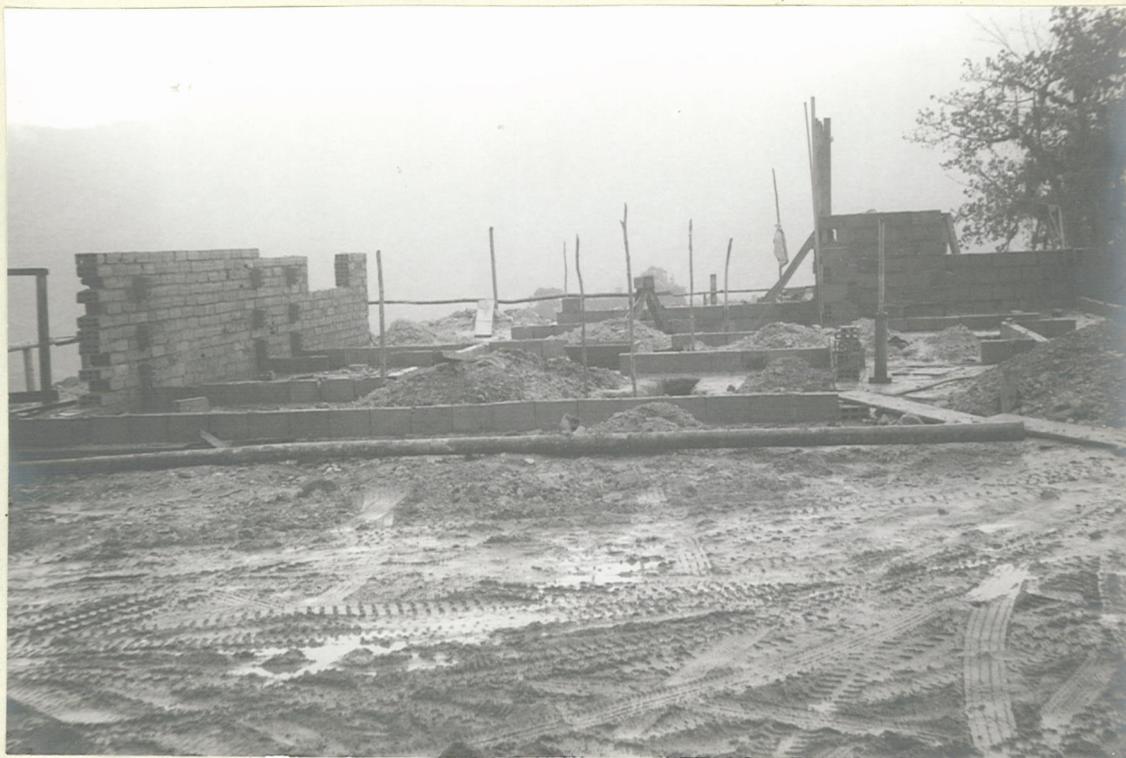
El programa de construcción de las Casas Tipo A, se encuentra retrasado 2½ meses, lo cual se debió principalmente a la falta de acceso al sitio de construcción de las casas.

Nº 9 CAMPAMENTO DE YATACUE
Aspecto de los trabajos en las
casas tipo A.

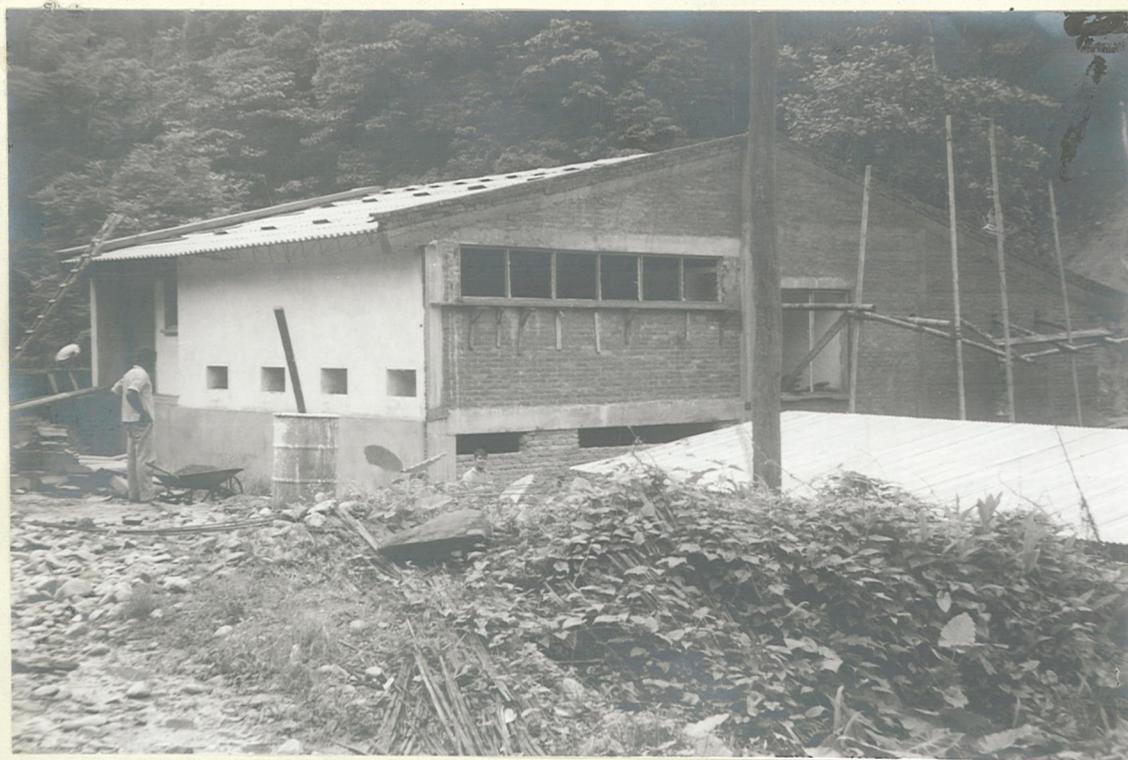
En la Figura 8, se muestra el progreso actual en forma de porcentaje de obra ejecutada. La Fotografía No. 10, muestra el aspecto exterior de la construcción.

Nº 10 CAMPAMENTO DANUBIO
Aspecto exterior de la obra.
