PROYECTO ALTO ANCHICAYA

INFORME DE PROGRESO DE TRABAJO No. 14

JUNIO 1970

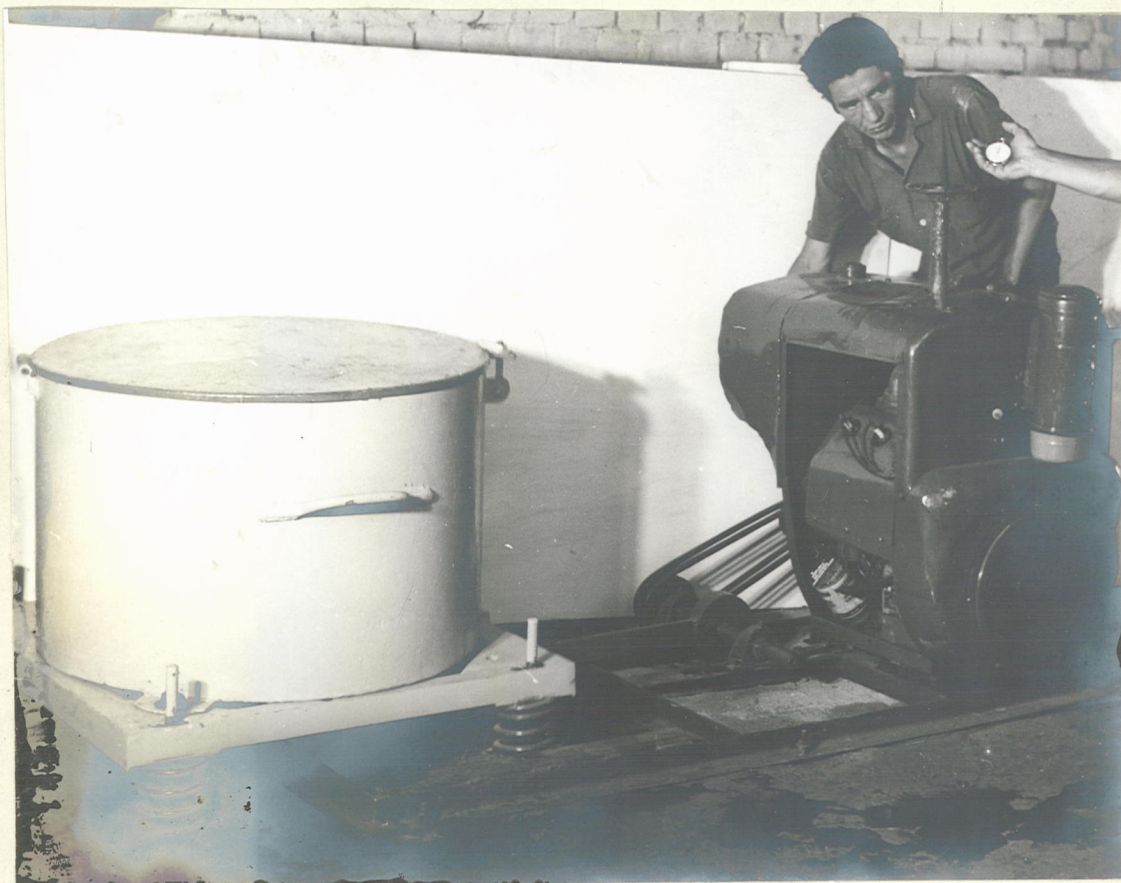
N° 2 - LABORATORIO DE SUELOS DE CVC.
Compactación y vibrado de muestras de diorita
para ensayos de compresión.

Se finalizaron los ensayos de desquebrajamiento utilizando diorita y se inició la compactación de la hornfelsa para un ensayo similar. Los aparatos que se están utilizando para estos ensayos se muestran

en las fotografías 1 y 2.

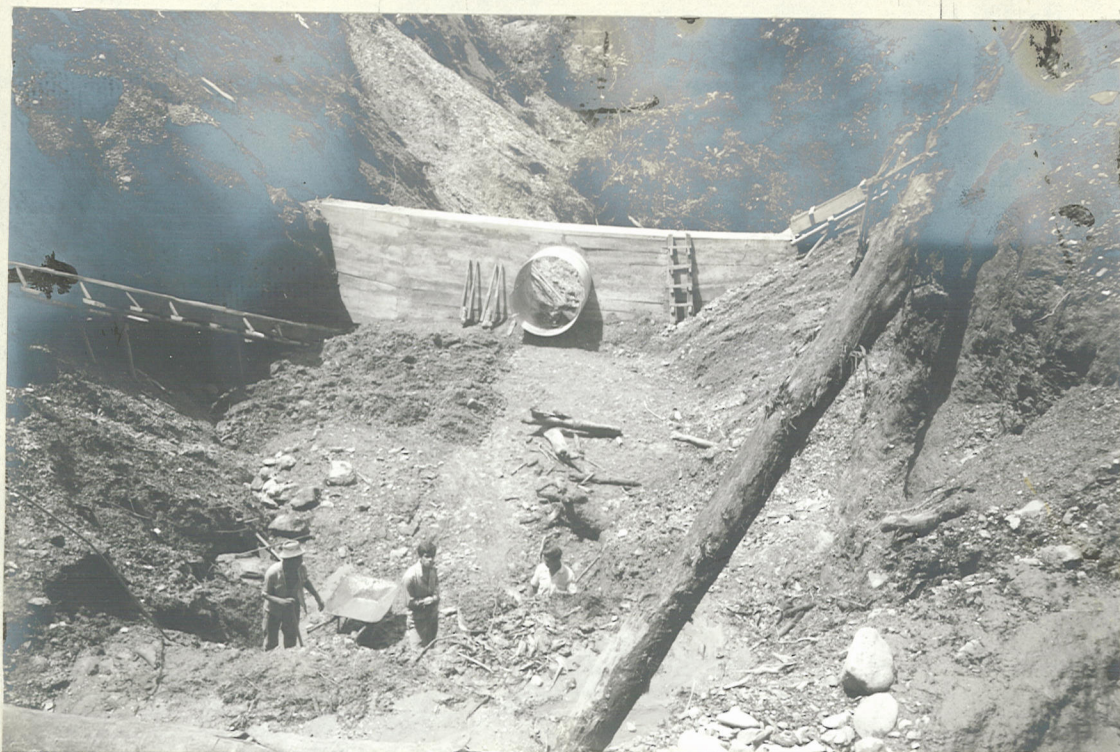
N° 3 - CARRETERA PRINCIPAL DE ACCESO.
Muro de concreto en la Q. Frijolillo.

se de suministros normales de cemento y de explosivos. Se hicieron muros de concreto ciclópeo en las abscisas K 8 + 990 y K 9 + 030, el primero de 8 m de longitud y 5 m de altura y el segundo de 6 m de longitud y 6 m de altura. Se adelantó también el muro en la Quebrada Frijolillo, el cual se puede apreciar en la fotografía No.3.

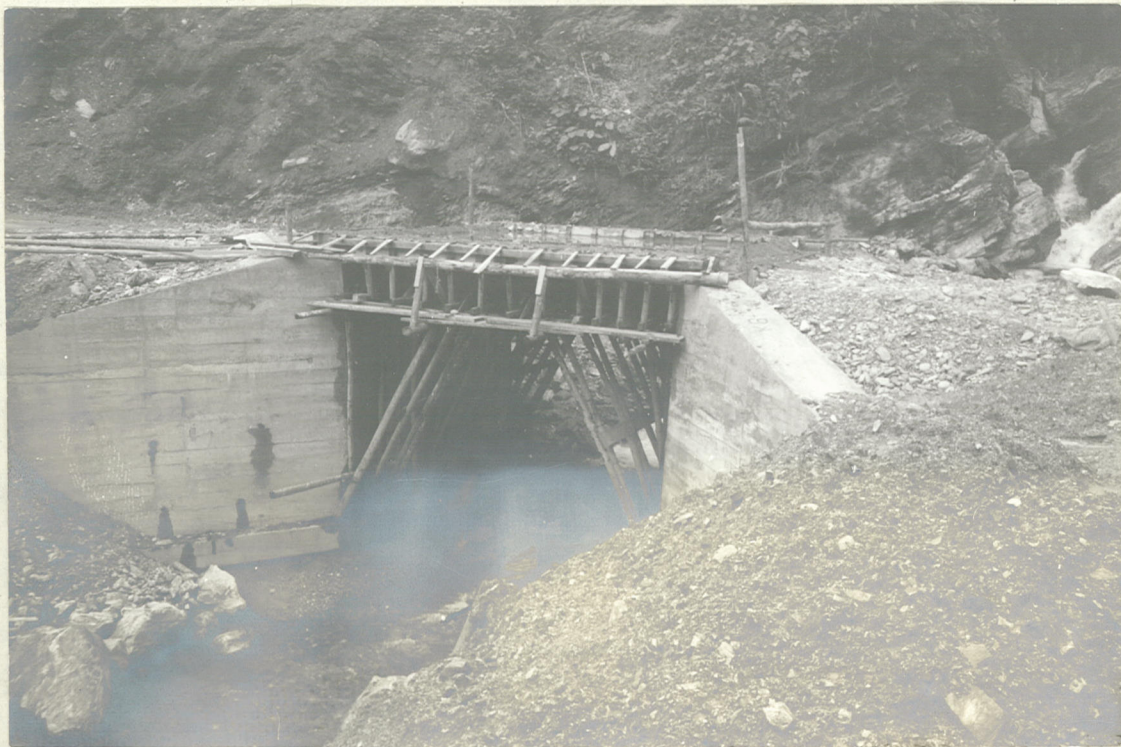
N° 4 - CARRETERA PRINCIPAL DE ACCESO.
Puente sobre la Q. La Loca.

En relación con los puentes, se fundió la losa del puente sobre la Quebrada La Loca, que se puede observar en la fotografía No.4. Se prepararon las formaletas para la losa del puente sobre la Quebrada La Cristalina, como lo muestra la fotografía No.5. Se terminaron 15 alcantarillas con tubería de cemento de 24".

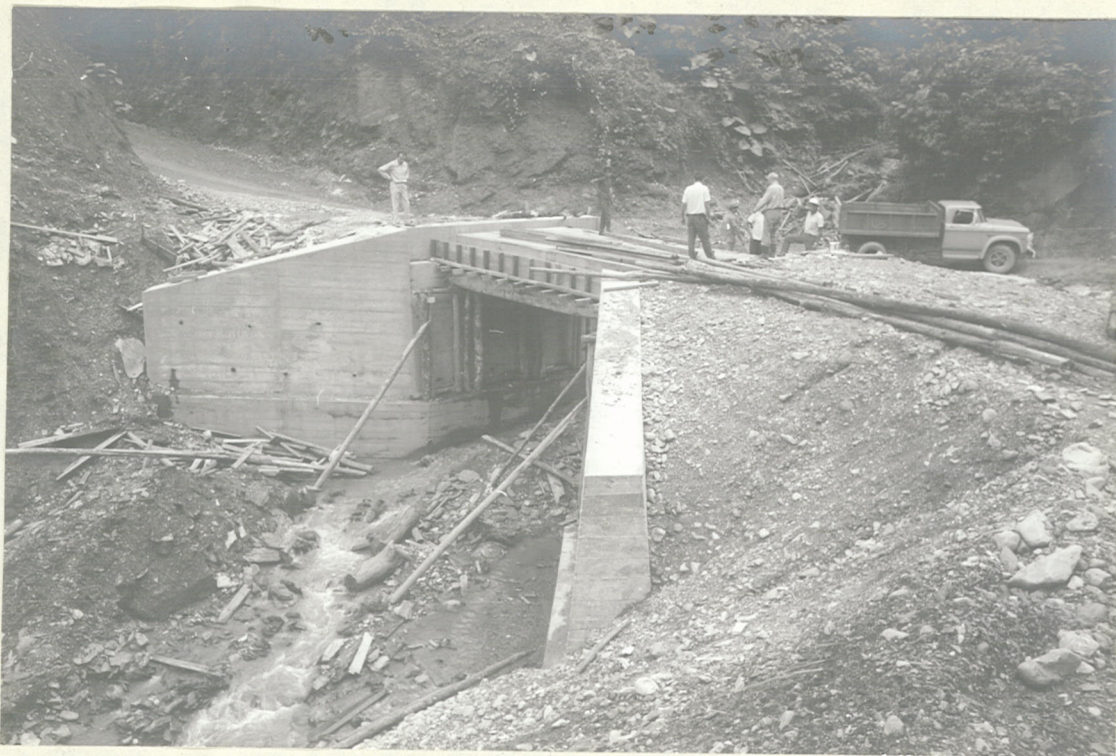
N° 5 - CARRETERA PRINCIPAL DE ACCESO.
Puente sobre la Q. La Cristalina.

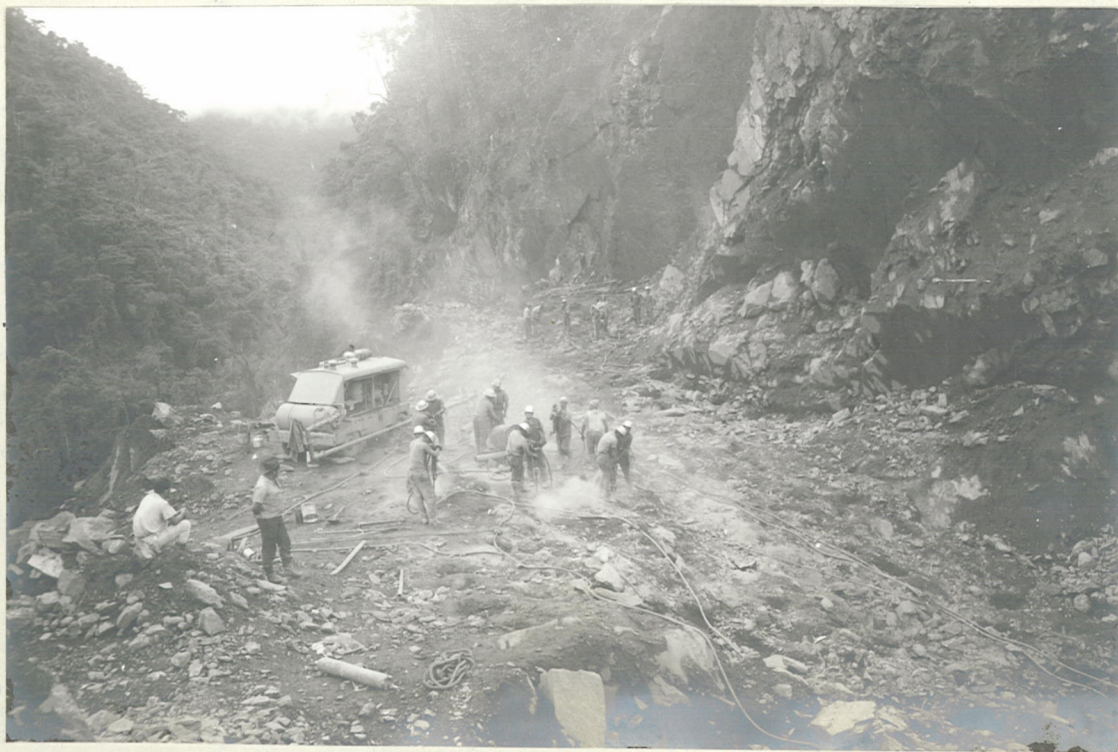
N° 6 - CARRETERA PRINCIPAL DE ACCESO.
Trabajos en el Tapón de Murrupal.

Se continuó la trocha con buldozer hasta alcanzar la abscisa K 12 + 850. La trocha a mano que quedó en mayo/70 en el K 13 + 200, no se ha reanudado. El equipo que trabajó en el sector K 12 + 000 a K 12 + 850 fué el siguiente: 2 tractores Cat D-8 y un Allis Chalmer HD-16, 2 compresores de 600 ft³, 1 compresor de 250 ft³ y 10 martillos neumáticos. El avance de la trocha y de la explanación se encuentra registrado en la Fig. 2, y se muestra en la fotografía No.6.

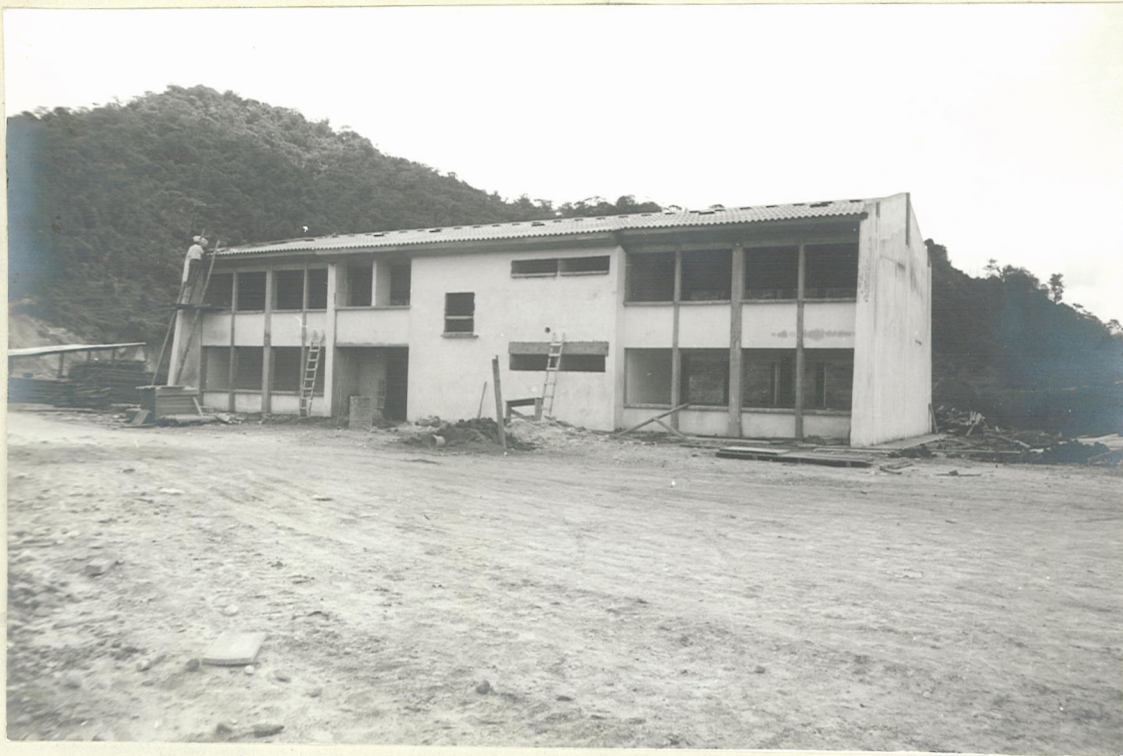
Nº 7 - CAMPAMENTO DE YATACUE.
Edificios de Oficinas.

Las figuras 4 a 7, muestran el progreso actual en porcentaje de obra ejecutada. Las fotografías Nos. 7 y 8, presentan el estado actual de las edificaciones.

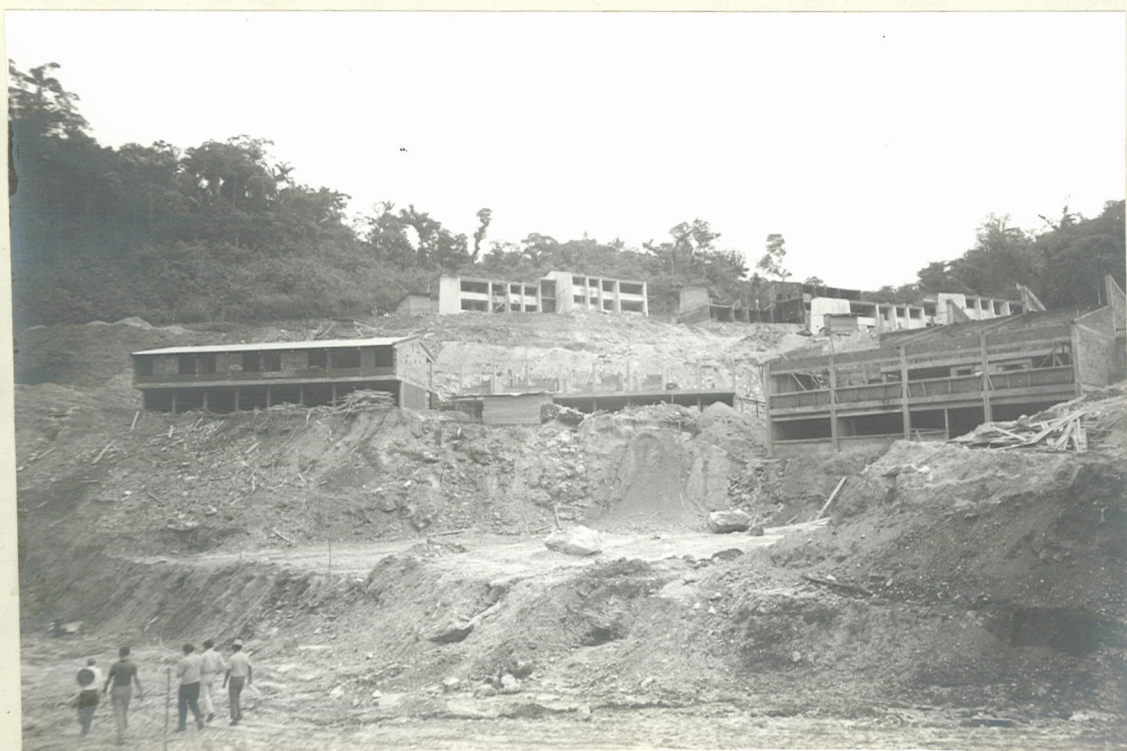
Nº 8 - CAMPAMENTO DE YATACUE.
Conjunto bloque de solteros y casas tipo B.
