PROYECTO ALTO ANCHICAYA
INFORME DE PROGRESO DE TRABAJO No. 21
ENERO 1971

PROYECTO ALTO ANCHICAYA

INFORME DE PROGRESO DE TRABAJO No. 21

ENERO 1971

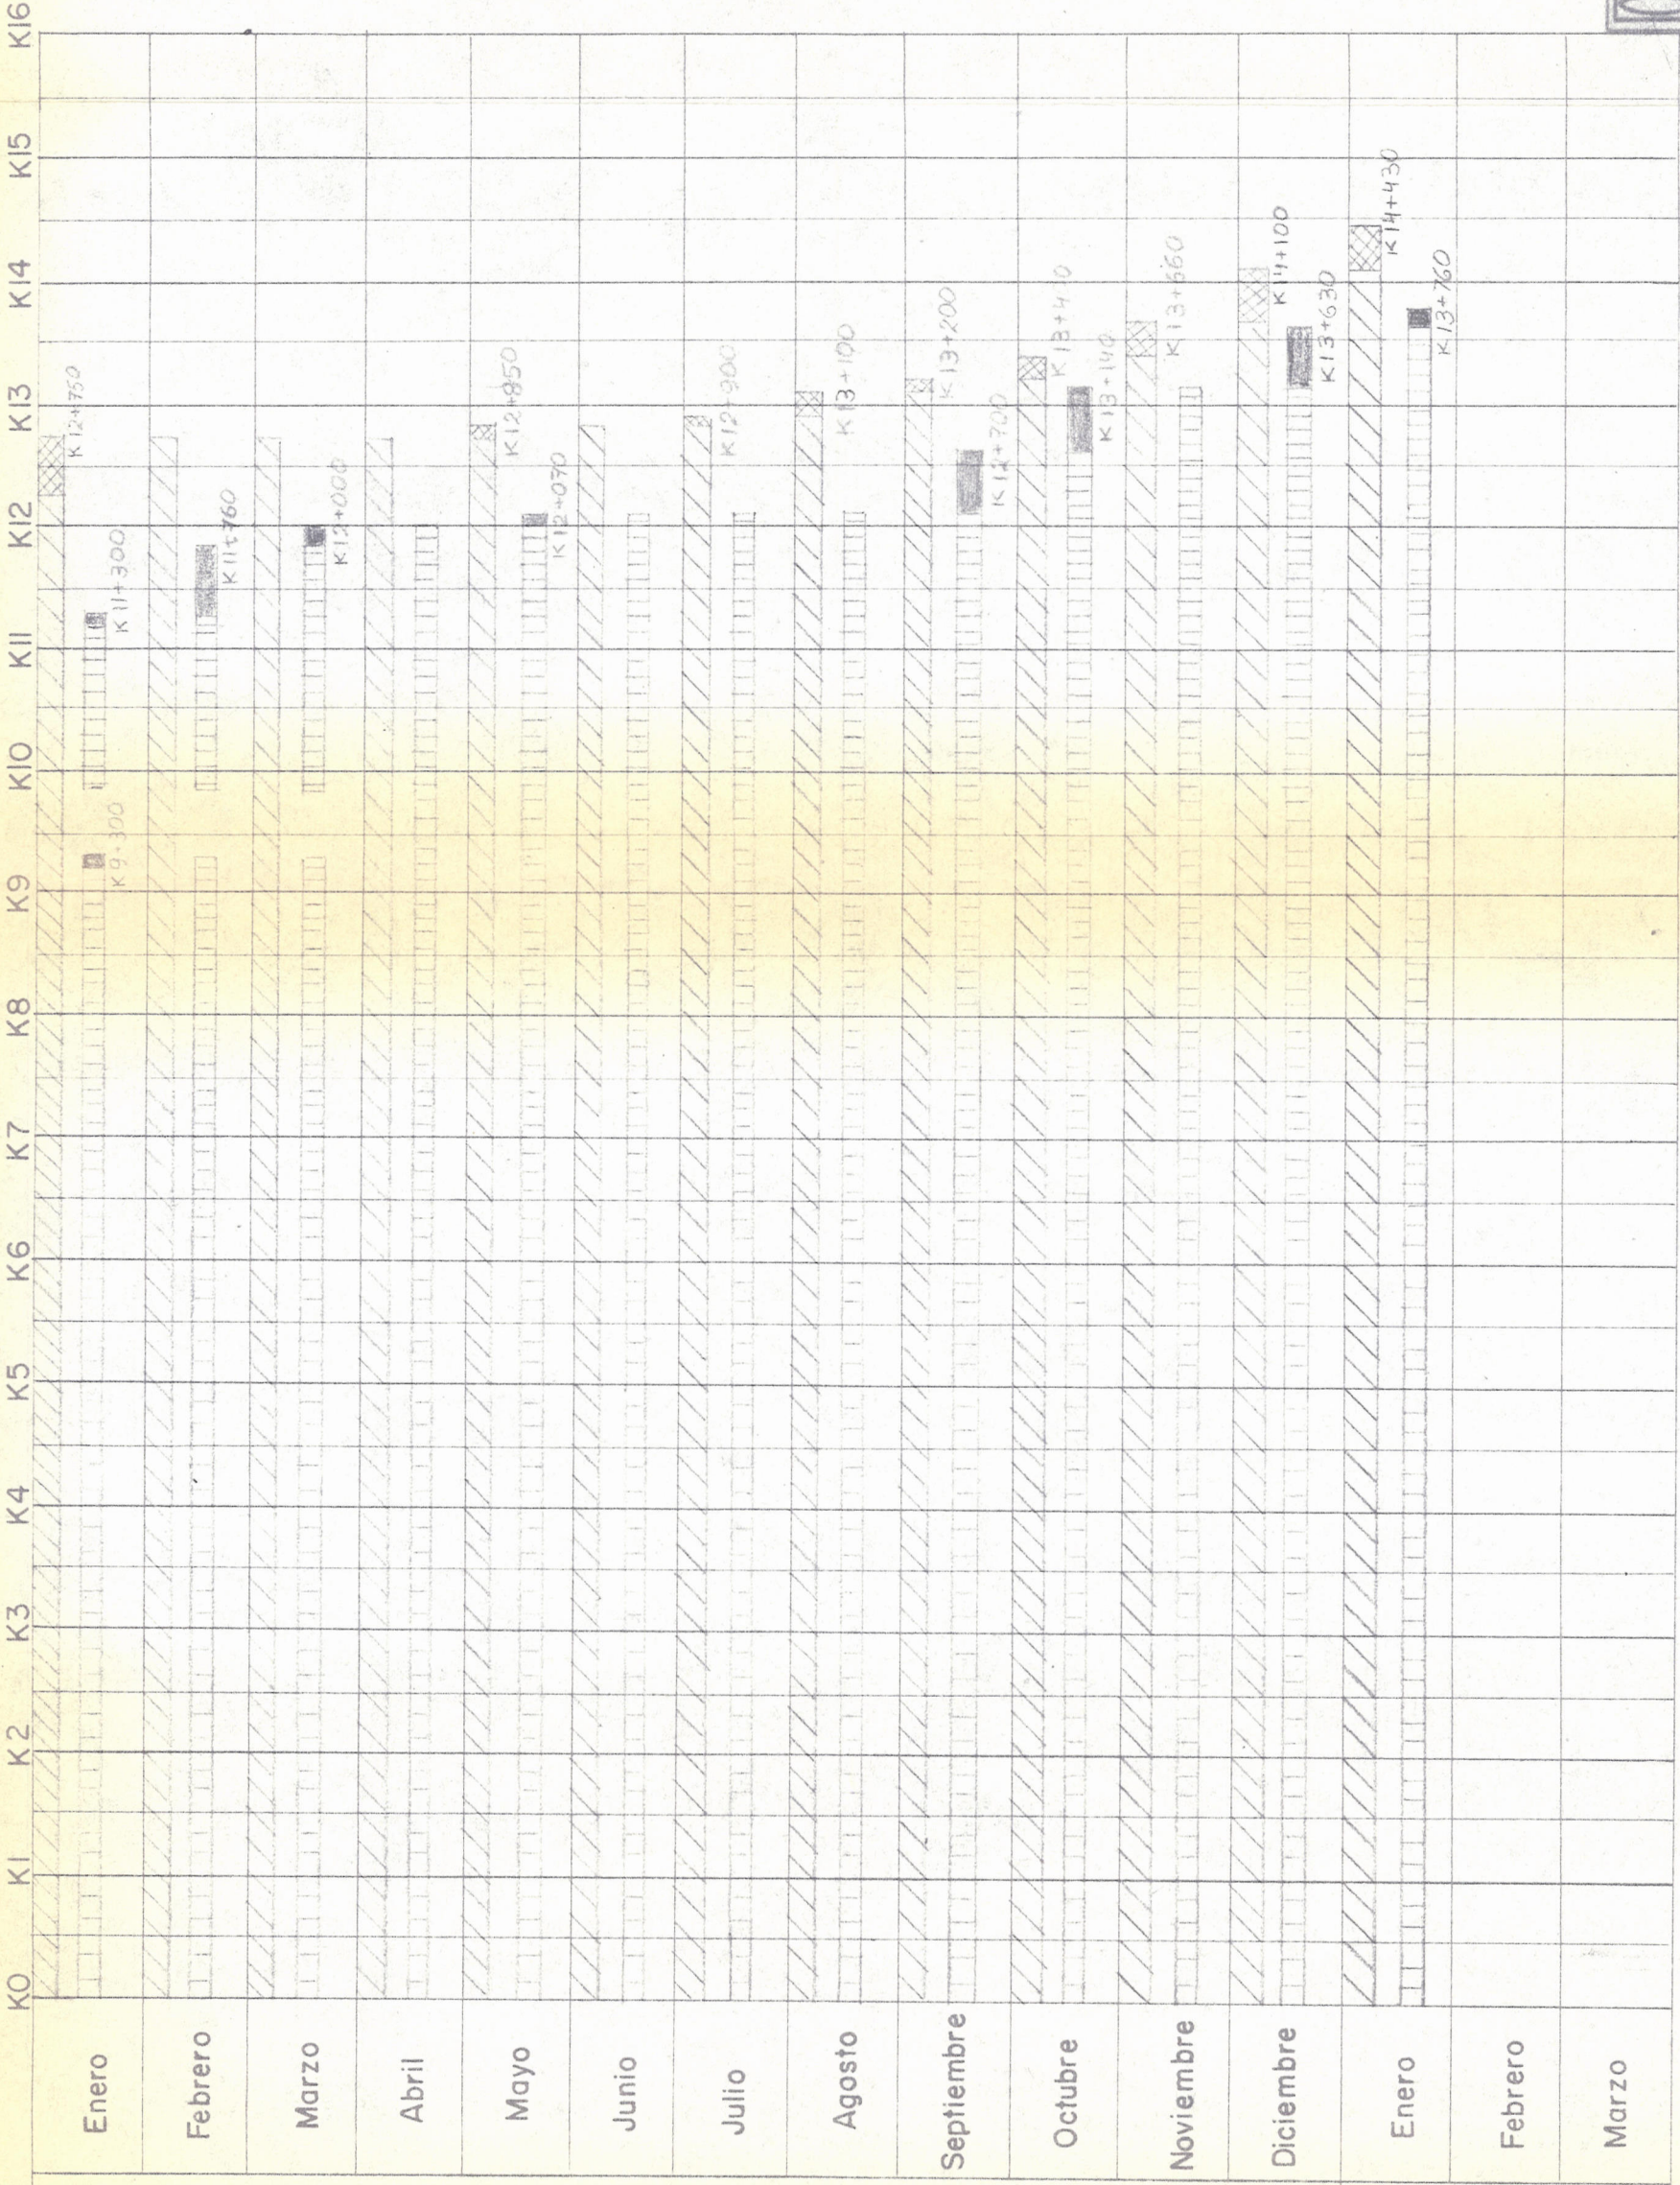
Registro de avance mensual de la carretera a la presa
(Figura No. 1)

CARRETERA PRINCIPAL DE ACCESO
 REGISTRO MENSUAL DE
 AVANCE DE LA OBRA

Se continuó bajando banca entre las abscisas K 13 + 200 y K 13 + 760. El avance de la trocha y la explanación se registra en la Figura 1.

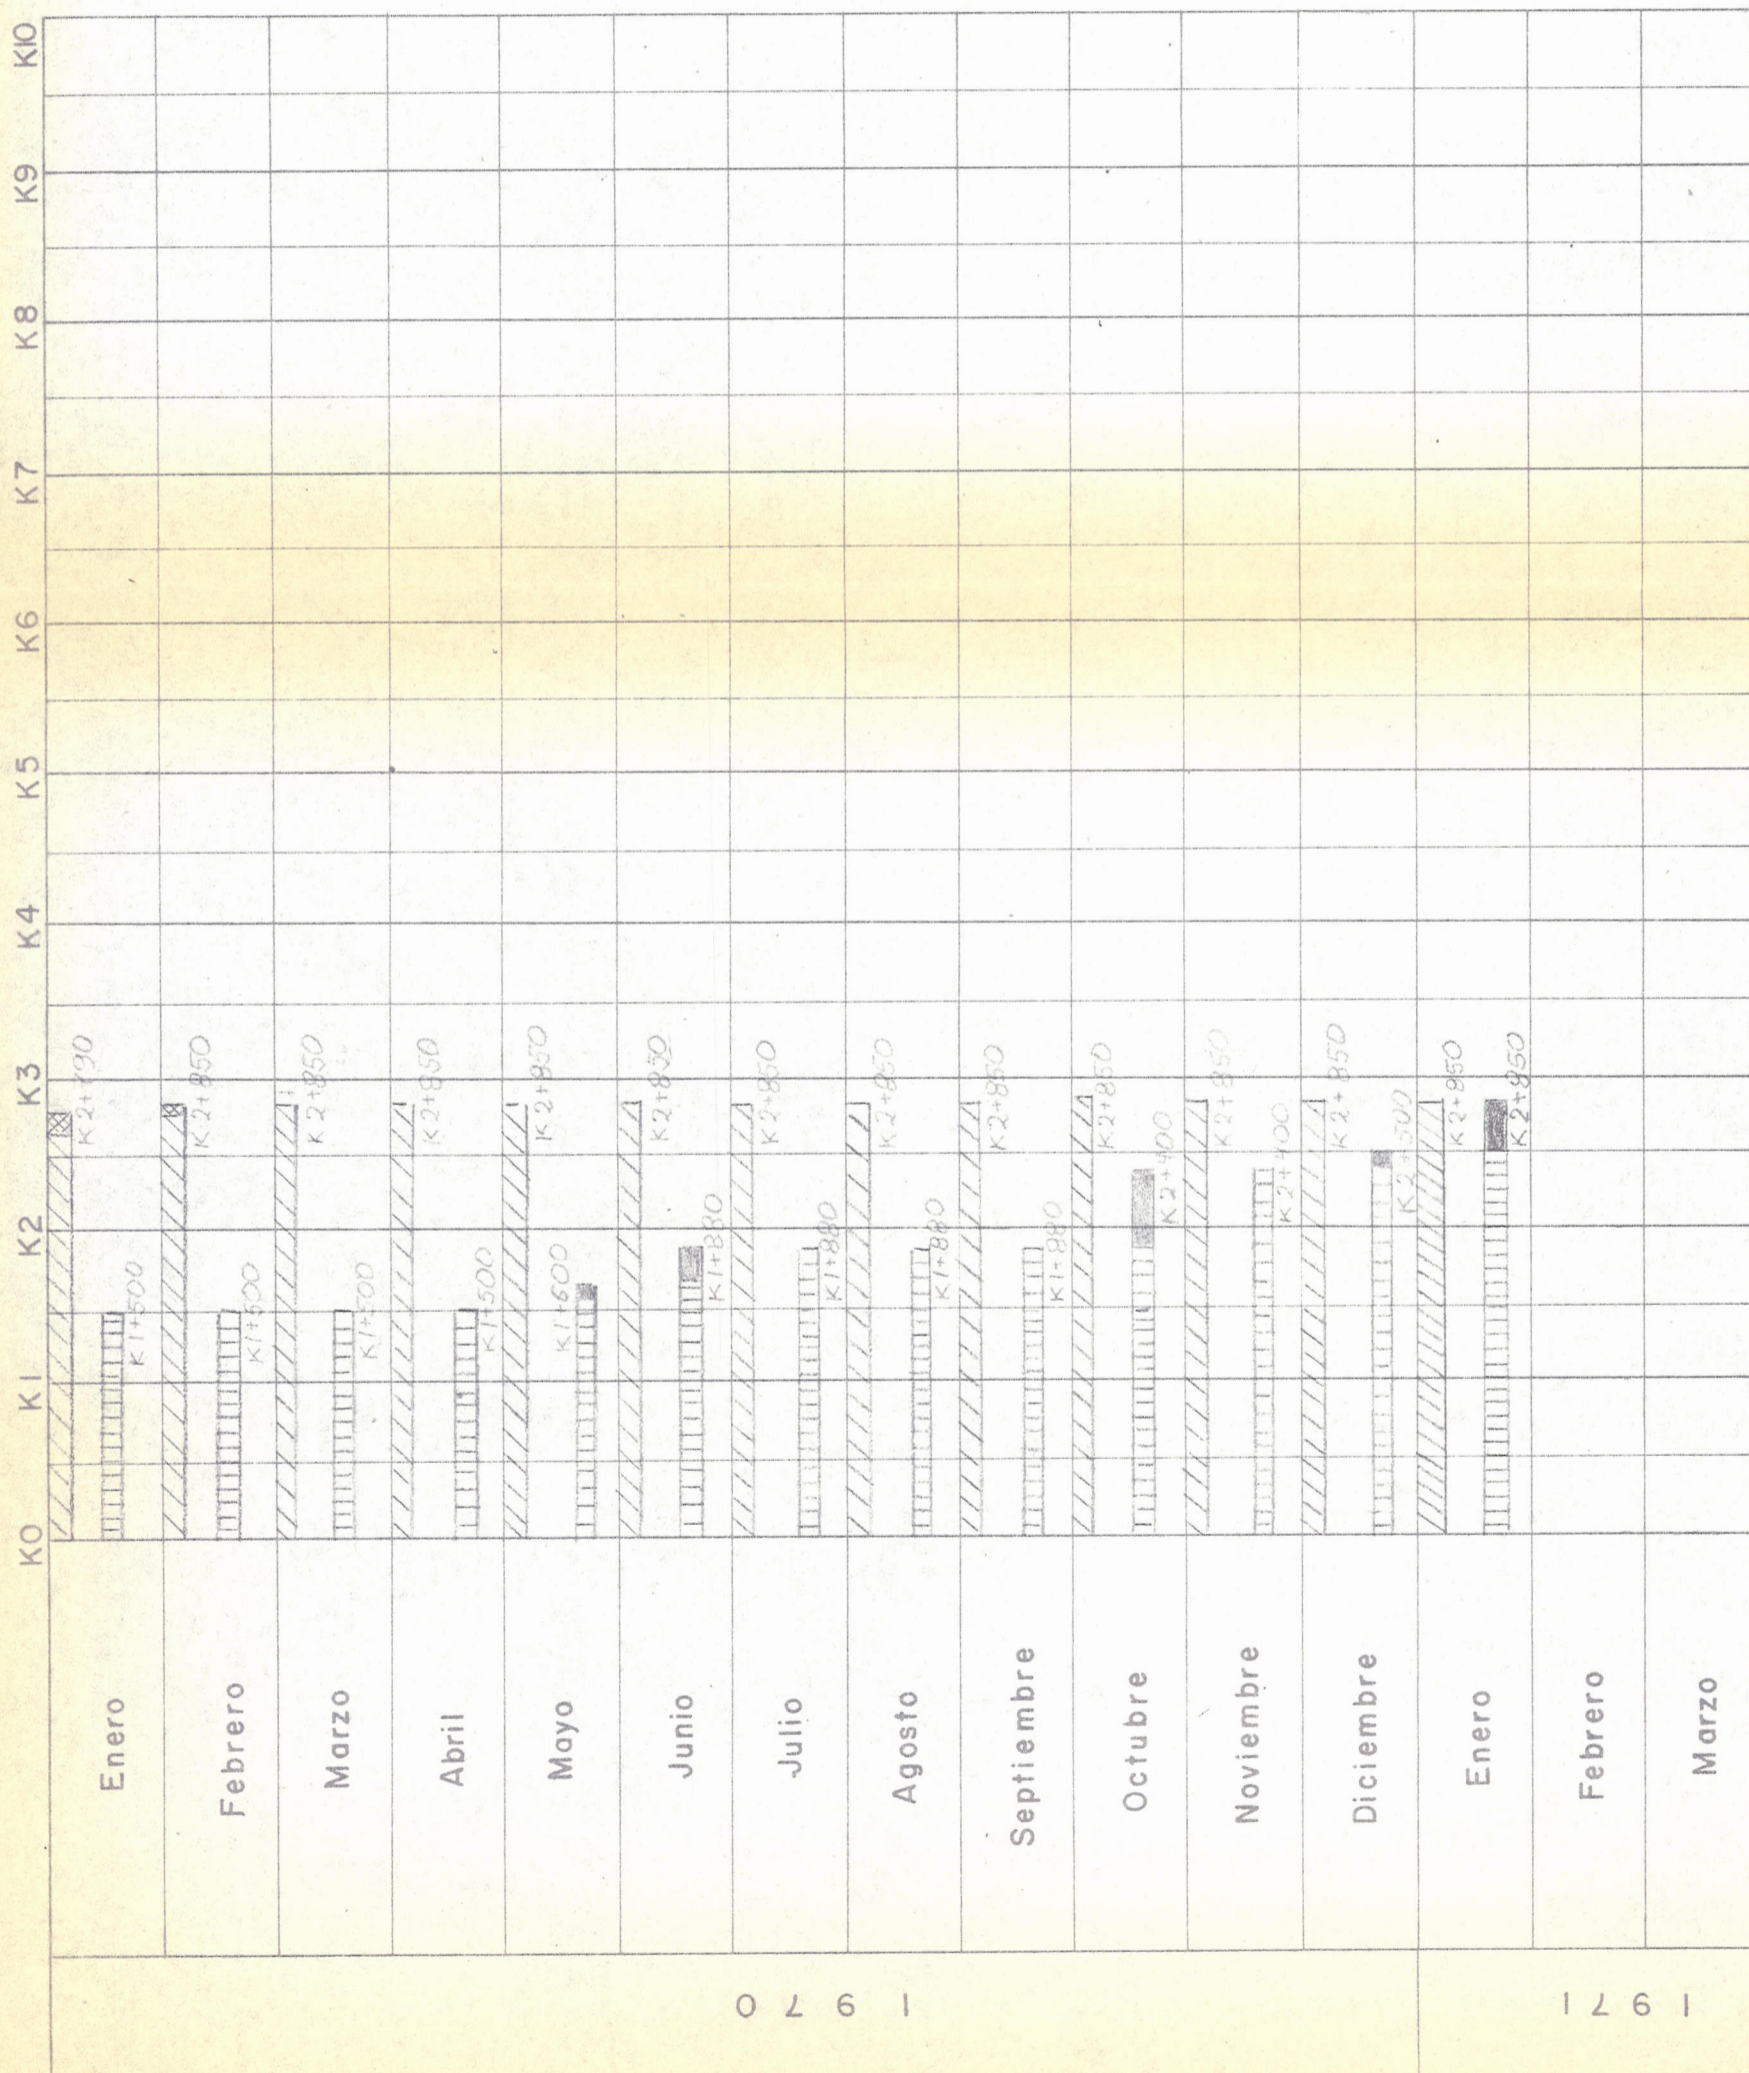
Registro de avance mensual de la carretera a la Riqueza
(Almenara) figura No. 2

Quedó concluida la explanación hasta la Quebrada La Riqueza. En la Figura 2, se registra el progreso de la trocha y de la explanación.

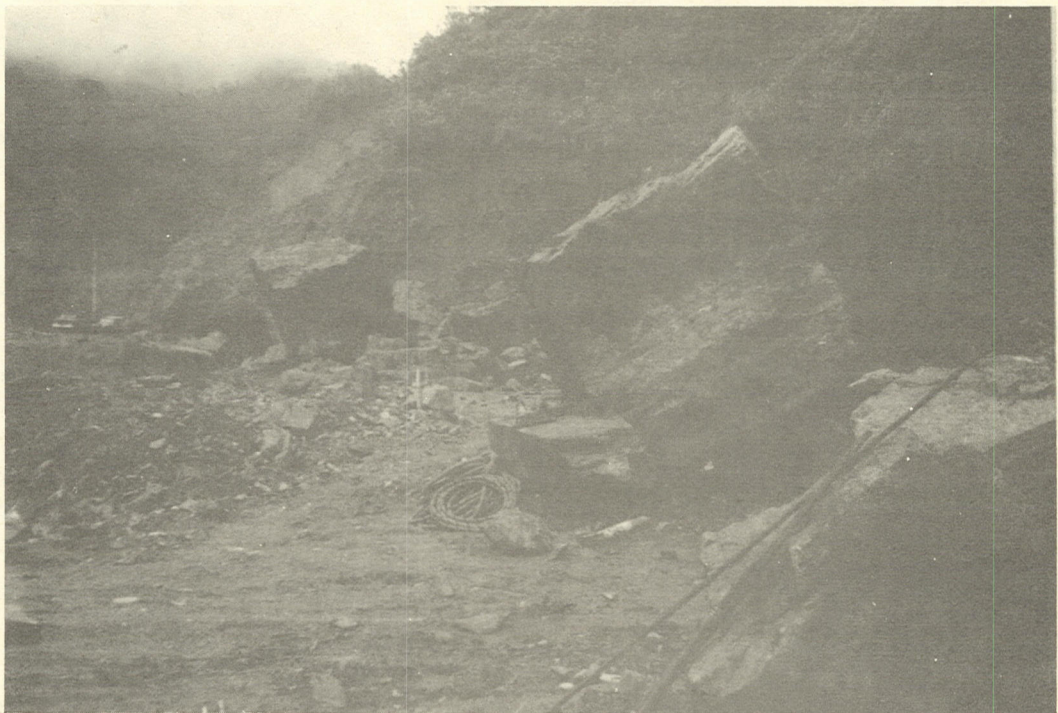
Se presentaron derrumbes en las abscisas K 13 + 270 y K 1 + 000. Este último se muestra en la fotografía No. 2.

FOTOGRAFIA # 2: CARRETERA AL SITIO DE LA PRESA
Derrumbe en el km. 1+000.

Se removieron 3.400 m³ de material utilizando el siguiente equipo: 2 D8-H-46A, 1 D4D, 1 compresor de 600-pcm, 1 air-track y 3 martillos. Se utilizaron 205 horas-máquina.

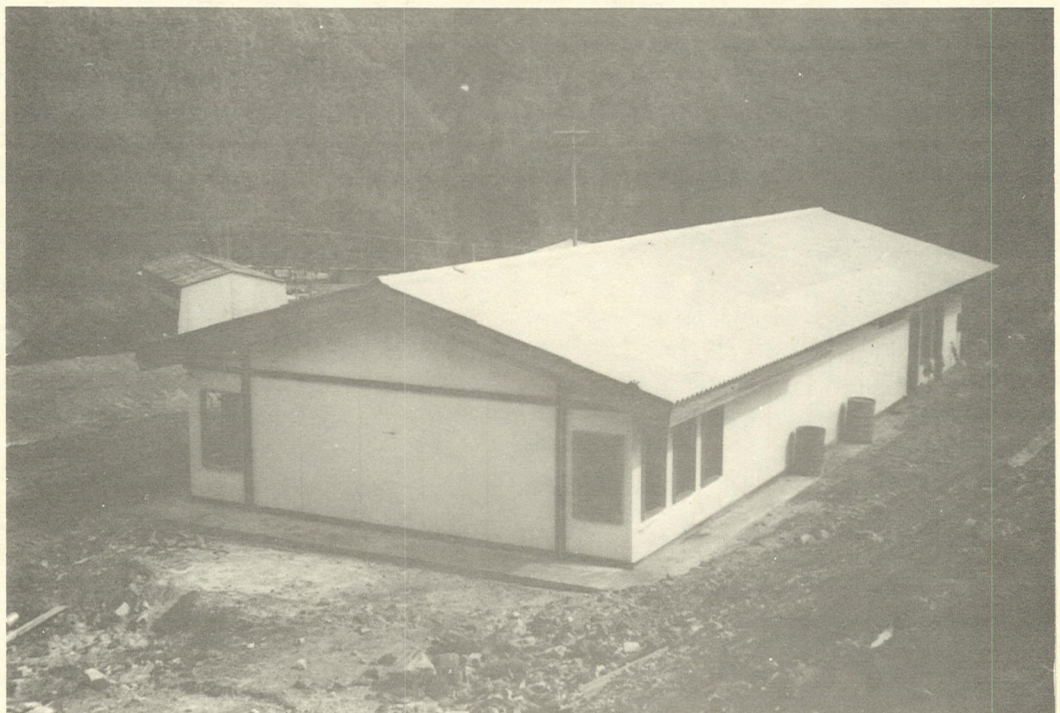
La escuela y la casa para las profesoras construídas por ICA están completamente terminadas y se muestran en las fotografías Nos. 4 y 5 respectivamente.

FOTOGRAFIA # 4: CAMPAMENTO DE YATACUE
Escuela.

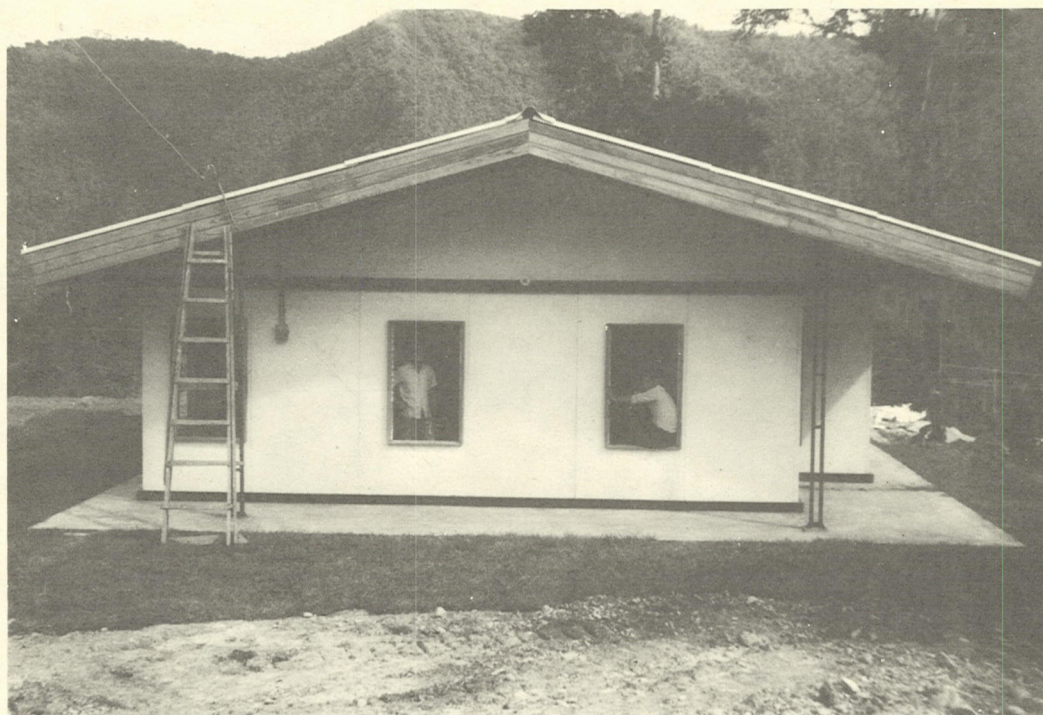
FOTOGRAFIA # 5: CAMPAMENTO DE YATACUE
Casa para las profesoras de la escuela.

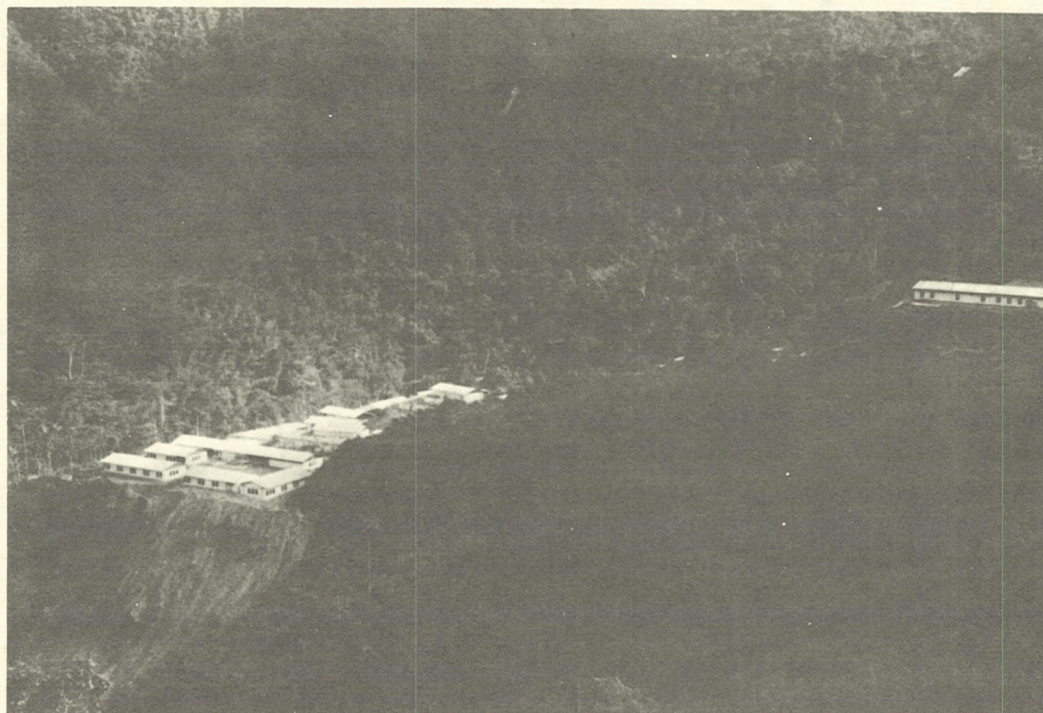
En la fotografía No. 6, se muestra una vista general del campamento y en la No. 7, el casino para obreros.

FOTOGRAFIA # 6: CAMPAMENTO DE MIRANDEÑOS
Vista general.

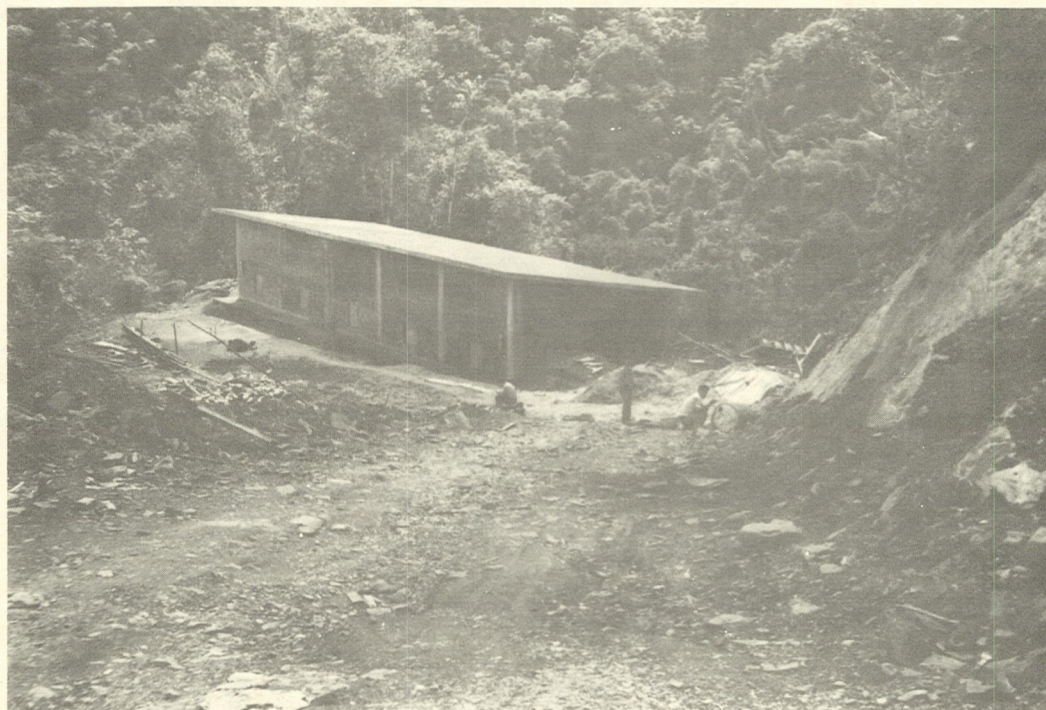
Se terminó la construcción del polvorín # 2 de ICA, localizado en la abscisa K 12 + 000 de la carretera al sitio de la presa y el cual se muestra en la fotografía No. 8.

FOTOGRAFIA # 8: CARRETERA AL SITIO DE LA PRESA
Polvorín de ICA en el km. 12+000.

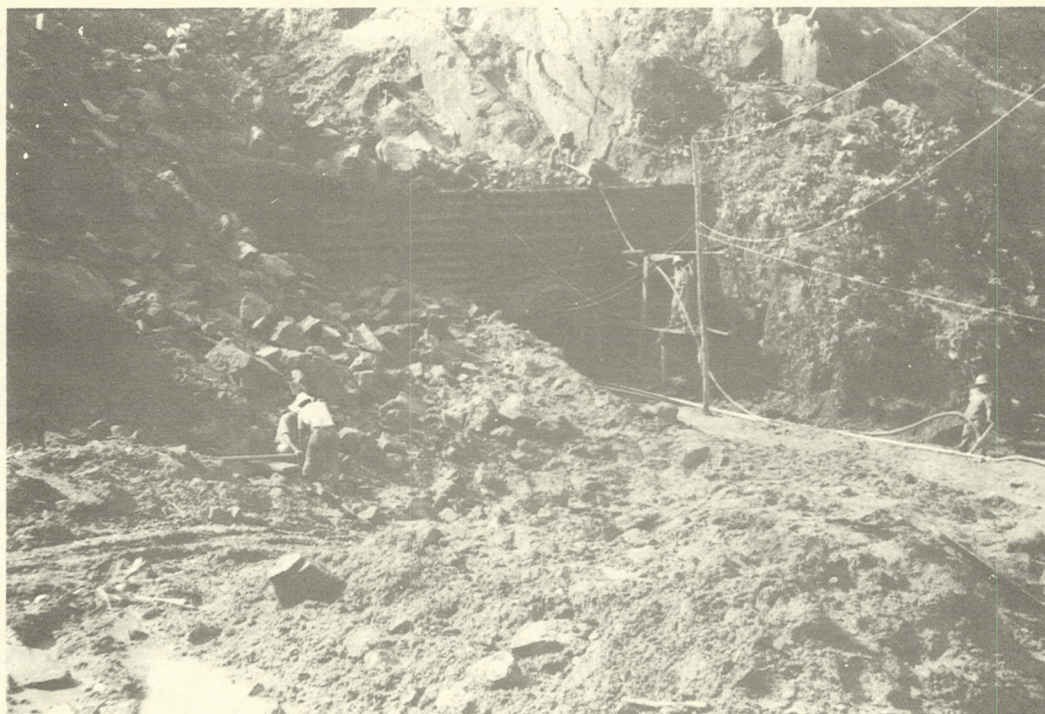
Se terminó el ensanche del túnel de exploración CM-2, el cual se muestra en la fotografía No. 9.

FOTOGRAFIA # 9: CASA DE MAQUINAS
Ampliación túnel de exploración CM-2.
