PROYECTO ALTO ANCHICAYA
INFORME DE PROGRESO DE TRABAJO No. 22
FEBRERO DE 1971

PROYECTO ALTO ANCHICAYA

INFORME DE PROGRESO DE TRABAJO No. 22

FEBRERO DE 1971

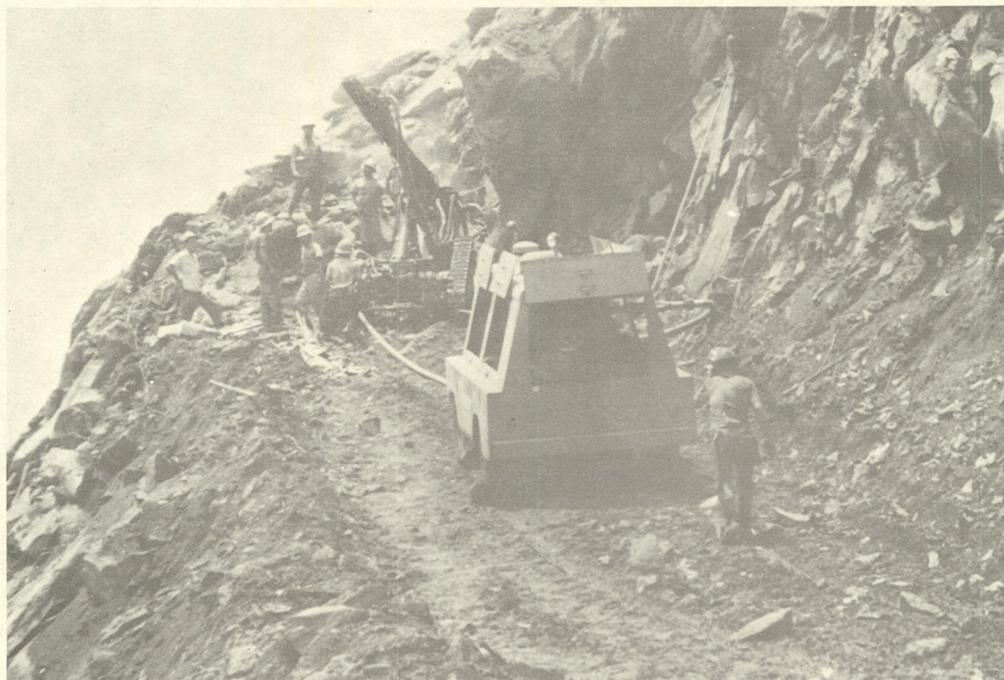
FOTOGRAFIA No. 1 -

Se trabajó en la trocha habiéndose llegado hasta la abscisa K15+140, para un avance de 710 metros. Para lograr este avance hubo necesidad de una trocha auxiliar desde Playas hasta la abscisa K15+000 del trazado de la carretera a la presa. Desde esta abscisa se continuó el trabajo con dos frentes, uno hacia la presa y otro en la dirección opuesta al primero, hasta empalmar con la trocha que se construye hacia la presa en un tercer frente.

En la fotografía No.1 se pueden observar algunos aspectos del avance de este trabajo.

CARRETERA AL SITIO DE LA PRESA
Compresor y perforador de oruga en
K15+200, en el extremo de la trocha.

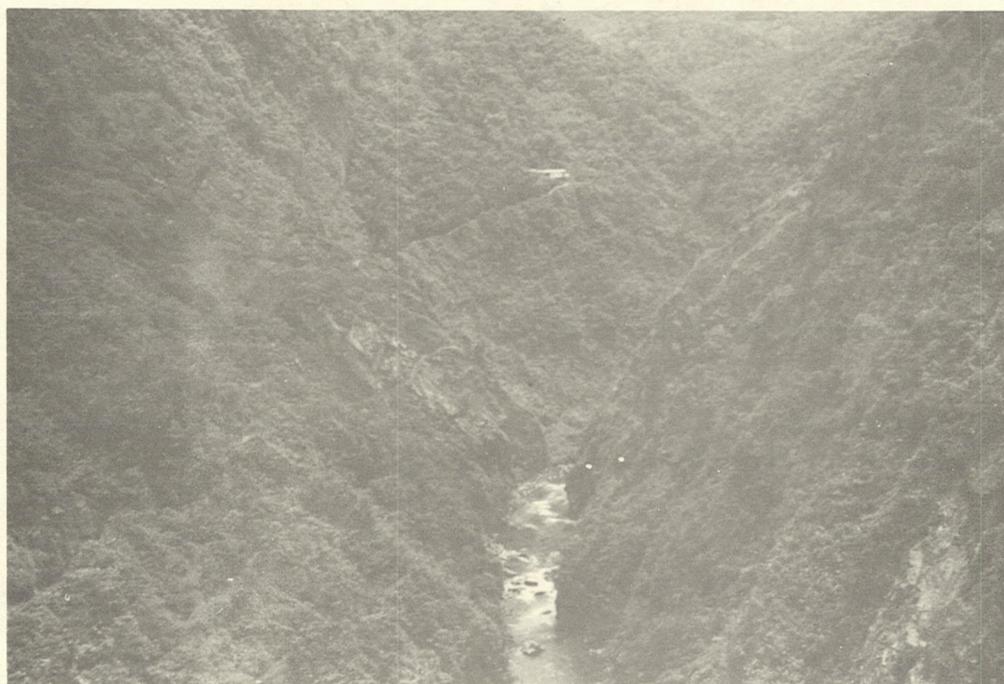
FOTOGRAFIA No. 2 -

Para aumentar el progreso de la trocha se abrió otro frente de trabajo instalando tubería de aire de 4" entre la abscisa K15+180 y la abscisa K15+420. En la fotografía No.2, la cual fué tomada desde esta trocha, se observa con claridad el sitio de la presa.

SITIO DE LA PRESA
Vista desde la abscisa K15 + 400

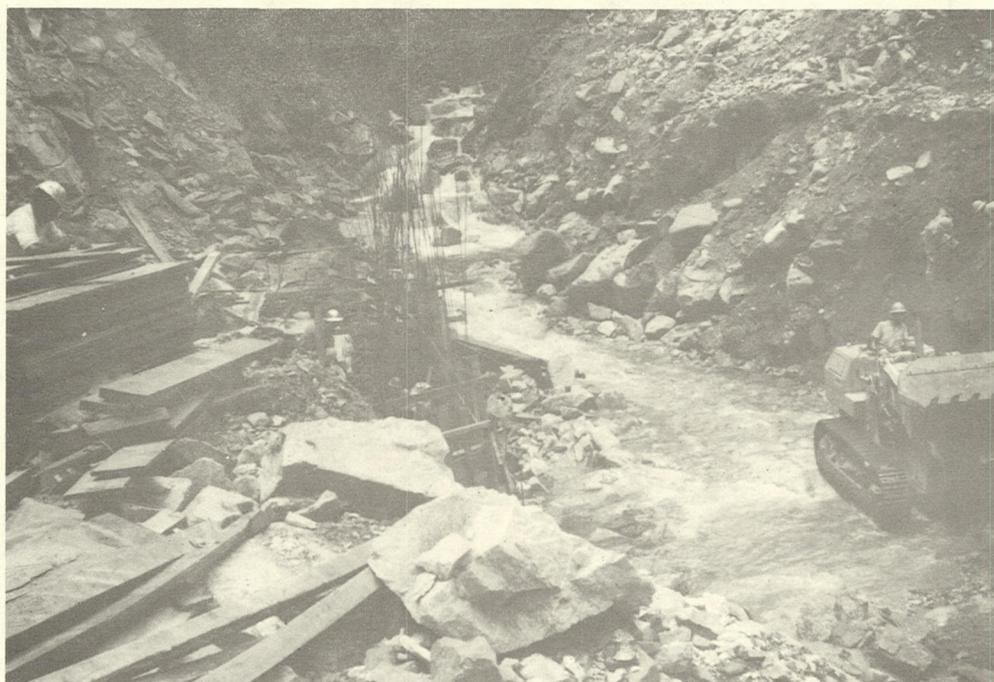
Se inició la construcción del estribo derecho del puente de acceso al túnel de la Riqueza.
En la fotografía No.3 se observan algunos aspectos de esta obra.

FOTOGRAFIA No. 3 - CARRETERA A LA RIQUEZA
Construcción estribo derecho, puente sobre
la quebrada.

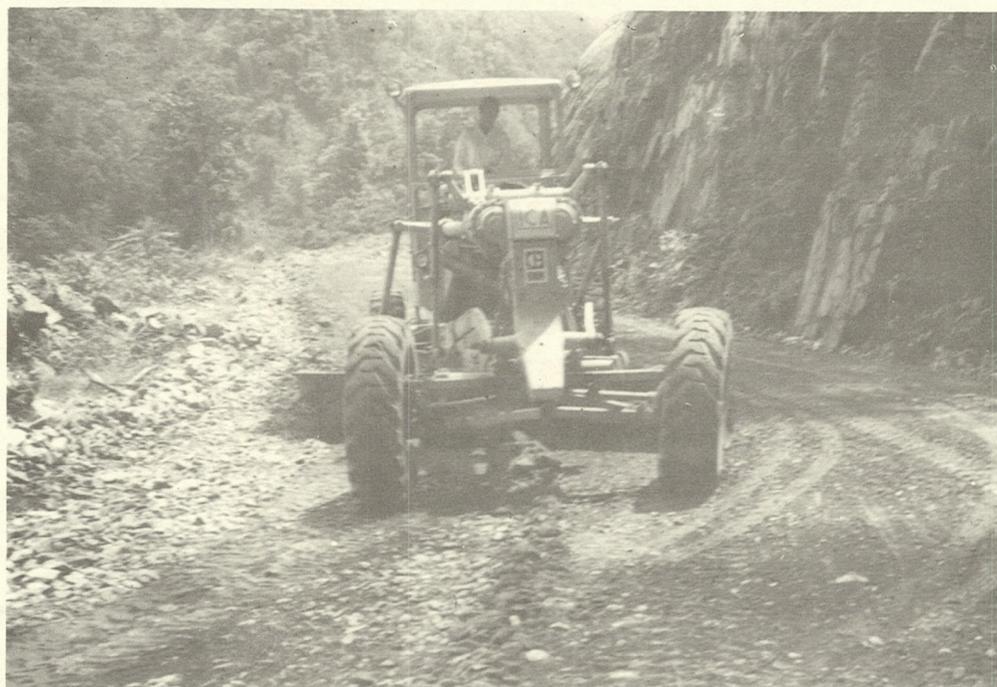
Se han llevado a cabo los trabajos correspondientes a conformación de banca con motoniveladora, tal como se puede apreciar en la fotografía No.4. También se ejecutaron trabajos de limpieza de alcantarillas a mano y rellenos con piedra en la abscisa K7+000.

FOTOGRAFIA No. 4 - MANTENIMIENTO DE CARRETERAS
Motoniveladora conformando banca.

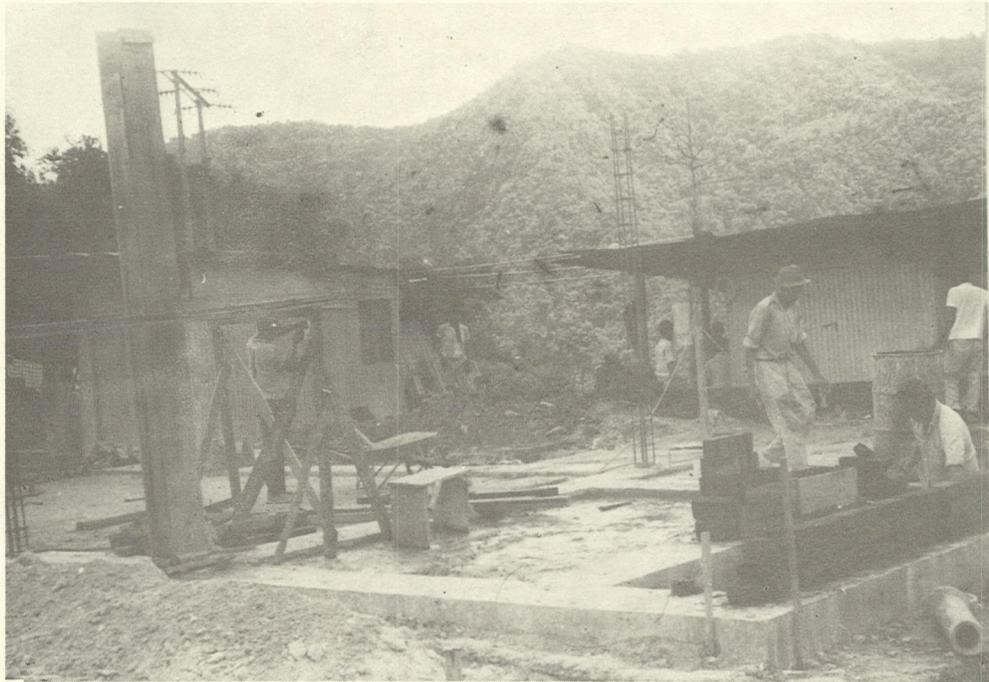
El progreso del laboratorio de concreto de la CVC, es de un 30%. En la fotografía No.5 se puede observar aspectos de su construcción.

FOTOGRAFIA No. 5 - CAMPAMENTO DE YATACUE
Construcción laboratorio de concreto CVC.

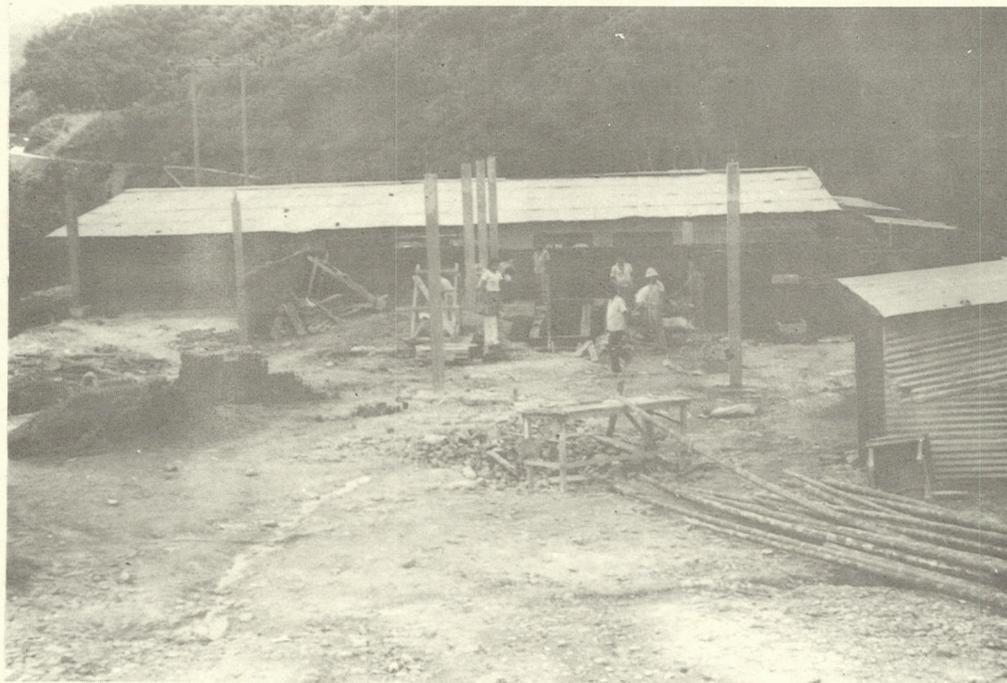
Esta obra se encuentra adelantada en un 30%. Ver fotografía No.6

FOTOGRAFIA No. 6 - CAMPAMENTO DE YATACUE
Construcción Talleres CVC.

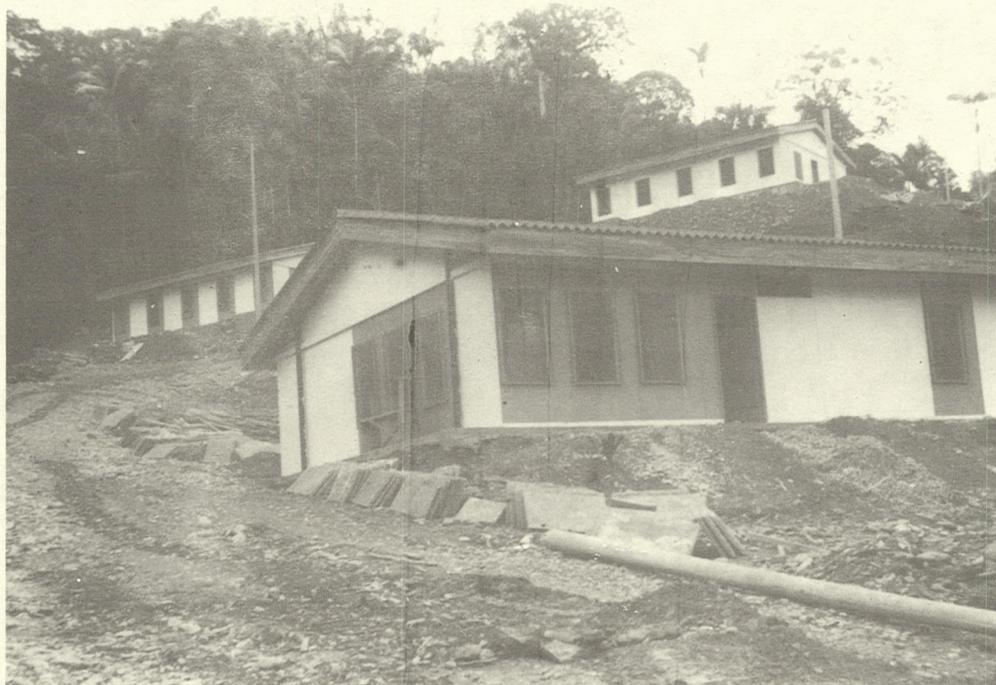
Se construirán un total de 16 casas, las cuales están siendo construídas en la actualidad así: una casa tipo PC-3, con un 75% de adelanto; once casas del tipo PC-2, cuatro de ellas ya terminadas, (ver fotografía No.7) cuatro con un progreso del 80% y 3 con un progreso del 30%. También se construyen en la actualidad 4 casas para solteros, las cuales tienen ya un avance del 50%.

FOTOGRAFIA No. 7 CAMPAMENTO DE YATACUE
Casas Tipo PC-2 para ingenieros ICA.

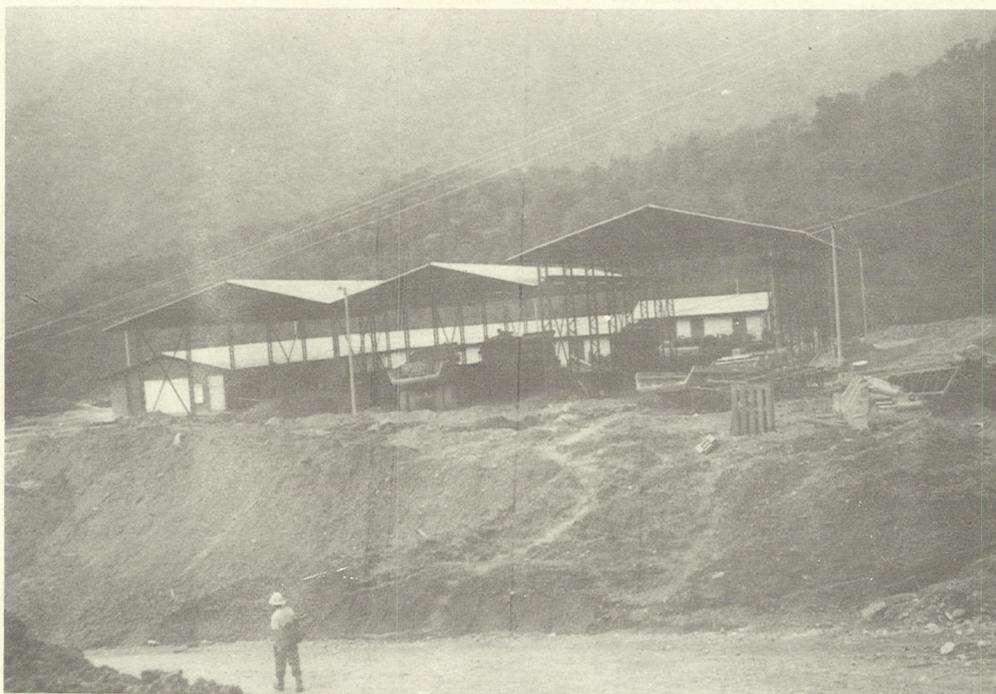
En las fotografías Nos. 8, 9 y 10, se puede apreciar el avance que han tenido tanto los talleres, el hospital y las oficinas de ICA en Mirandéños.

FOTOGRAFIA No.8 CAMPAMENTO DE MIRANDEÑOS
Talleres ICA.

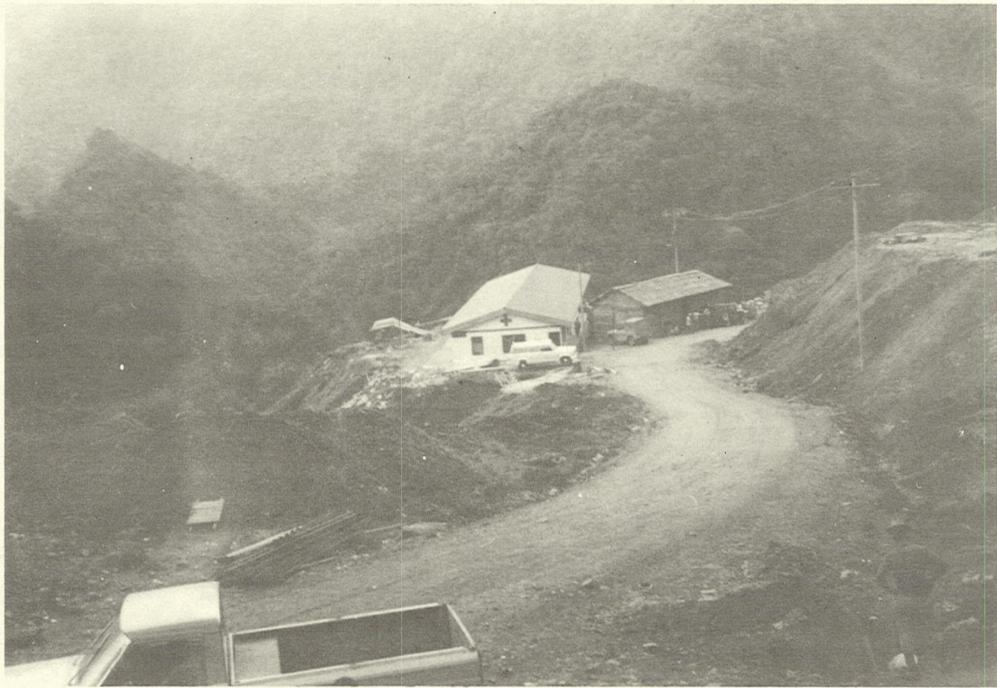
FOTOGRAFIA No. 9 -

CAMPAMENTO DE MIRANDEÑOS
Hospital

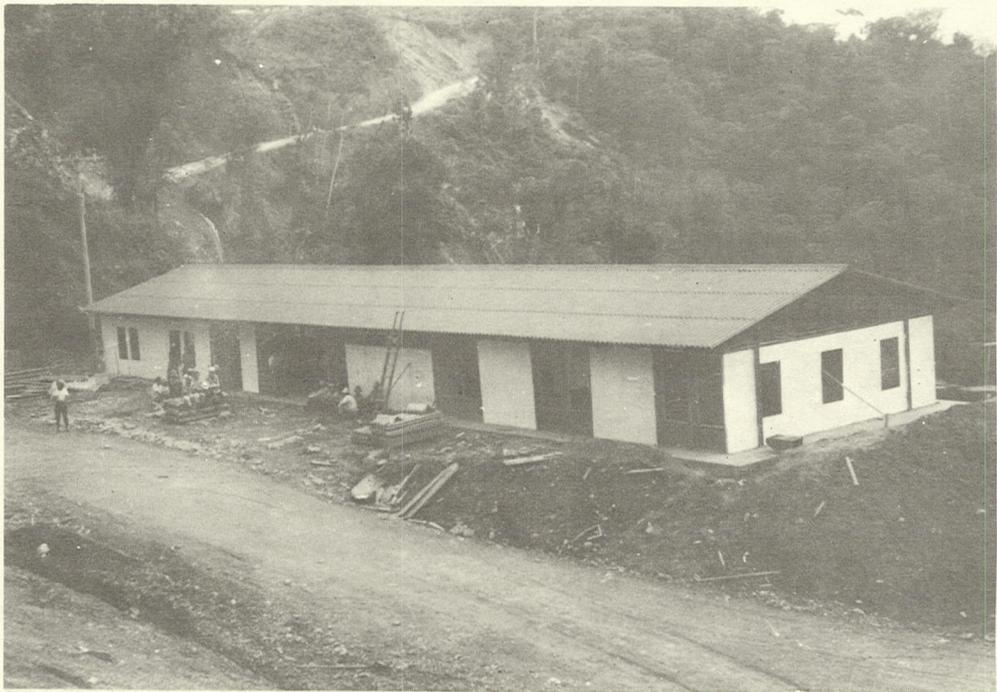
FOTOGRAFIA No. 10-

CAMPAMENTO DE MIRANDEÑOS
Oficinas ICA.

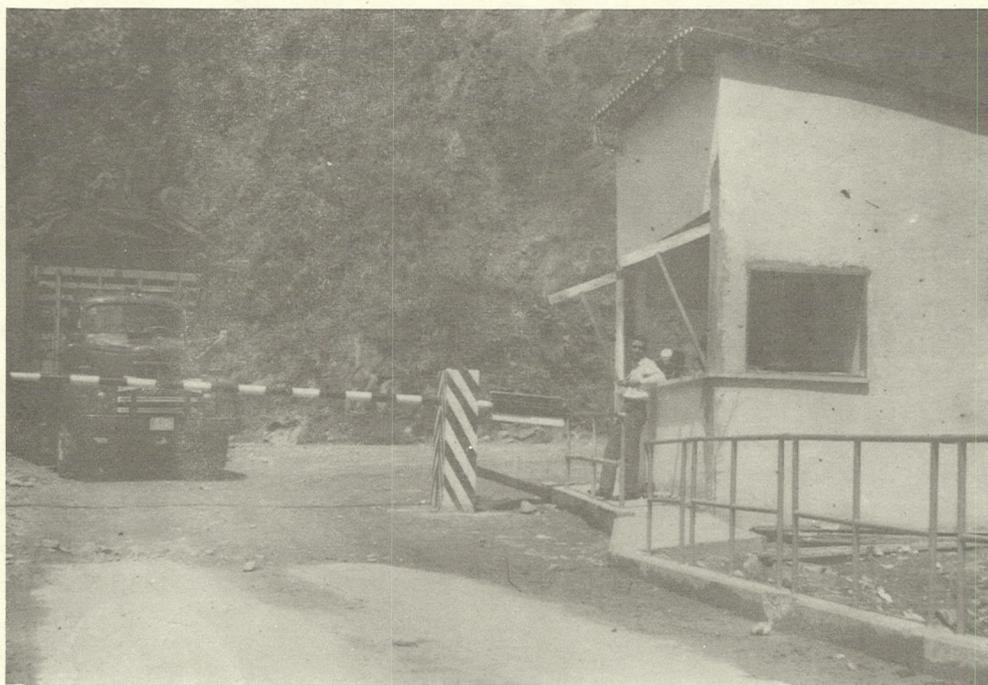
En el Danubio se terminó de construir el retén para vehículos, tal como se puede apreciar en la fotografía No.11.

FOTOGRAFIA No.11 - CARRETERA AL SITIO DE LA PRESA
Retén en Danubio.

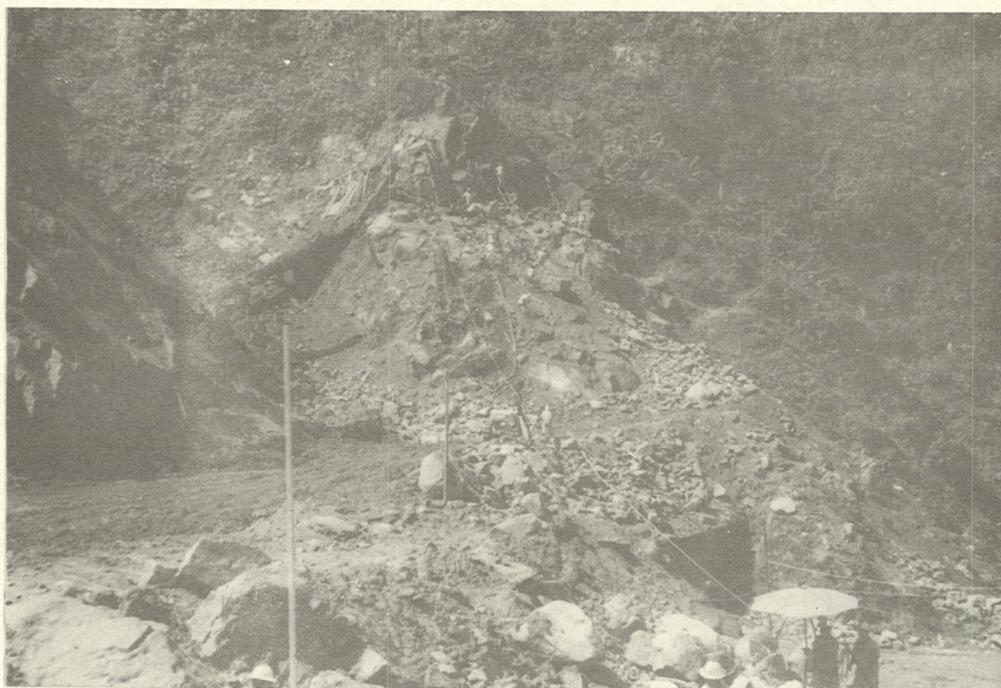
Se ejecutó la excavación del portal y se inició la construcción del túnel piloto, el cual mide en la actualidad 6,50 metros. También se colocaron los pernos especificados en los dibujos; igualmente se inició la instalación de la tubería que conducirá el agua para los martillos.

En las fotografías Nos.12 y 13 se observa una vista general de la zona del portal de Murrupal y del patio de transformadores respectivamente, en las que se ve claramente el progreso alcanzado hasta la fecha.

FOTOGRAFIA No.12 - PORTAL DE MURRAPAL
Vista General.

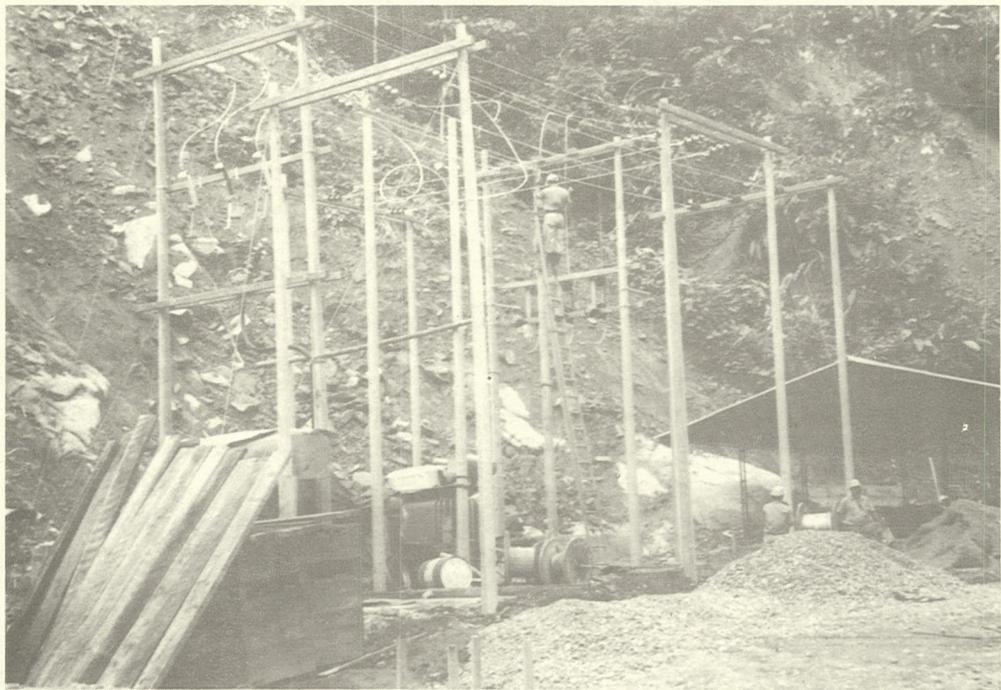
FOTOGRAFIA No.13 - PORTAL DE MURRAPAL
Patio de Transformadores

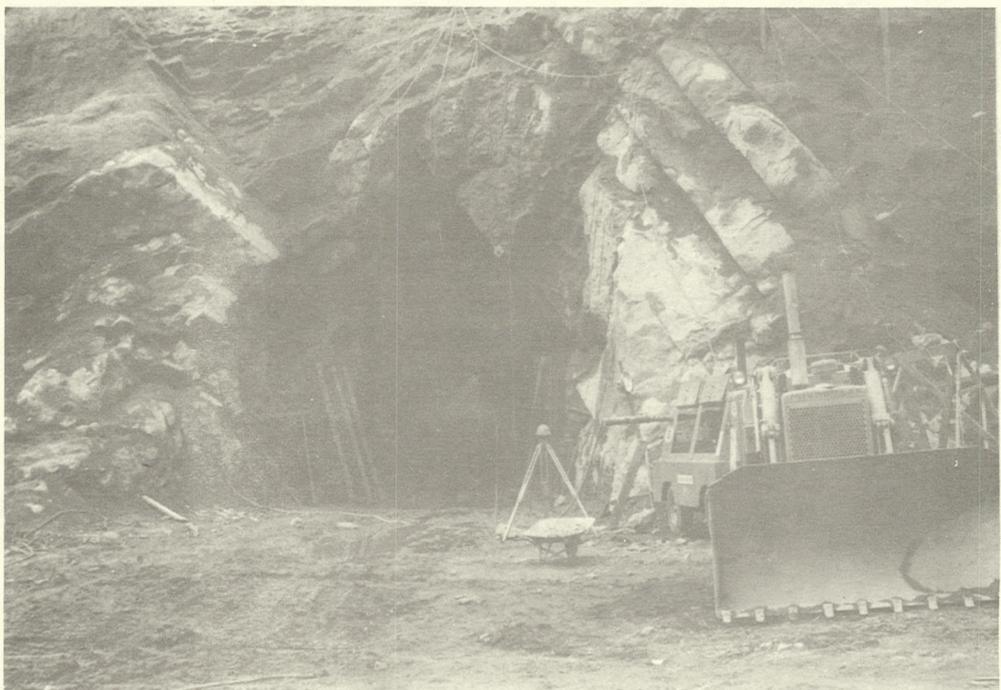
Igualmente se ha iniciado la excavación para la Casa de Máquinas utilizando como acceso el túnel CM-2, cuyo portal se puede apreciar en la fotografía No. 14.

FOTOGRAFIA No.14 - CASA DE MAQUINAS
Portal del túnel de exploración CM-2

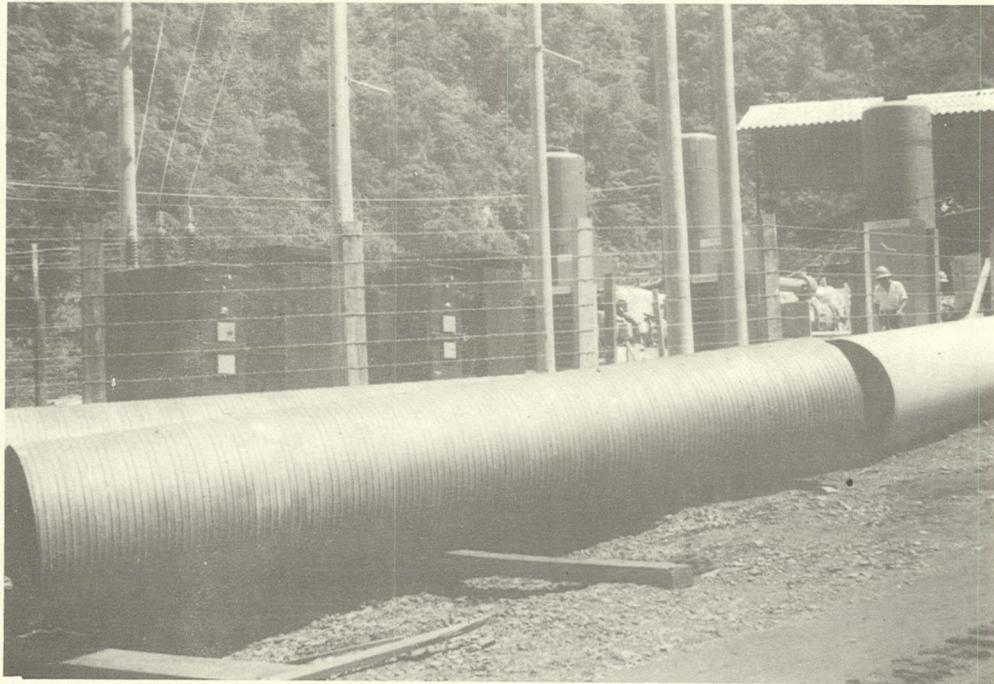
FOTOGRAFIA No. 15 -

En la actualidad ICA instala sus sistemas de ventilación y las líneas para aire y agua en el túnel. En la fotografía No.15 se resalta este hecho.

CASA DE MAQUINAS
Patio de transformadores, tubería para
ventilación de túneles

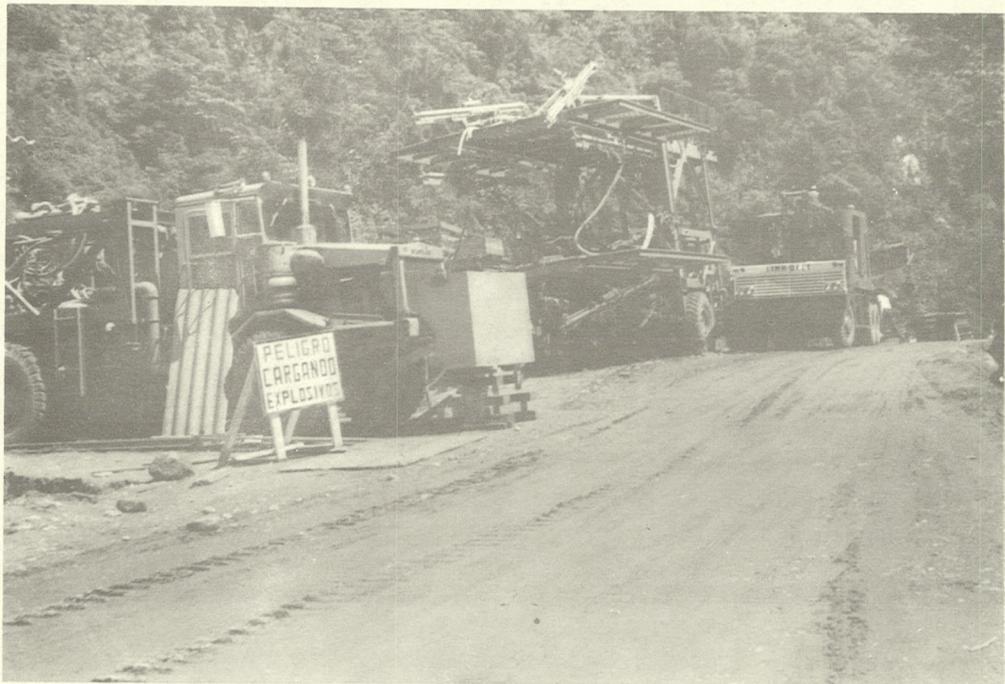
FOTOGRAFIA No. 16 -

Parte del equipo de perforación en la zona de Casa de Máquinas puede verse en la fotografía No.16.

CASA DE MAQUINAS
Equipo de excavación
