PROYECTO DEL ALTO ANCHICAYA

INFORME DE PROGRESO No. 26

JUNIO DE 1971

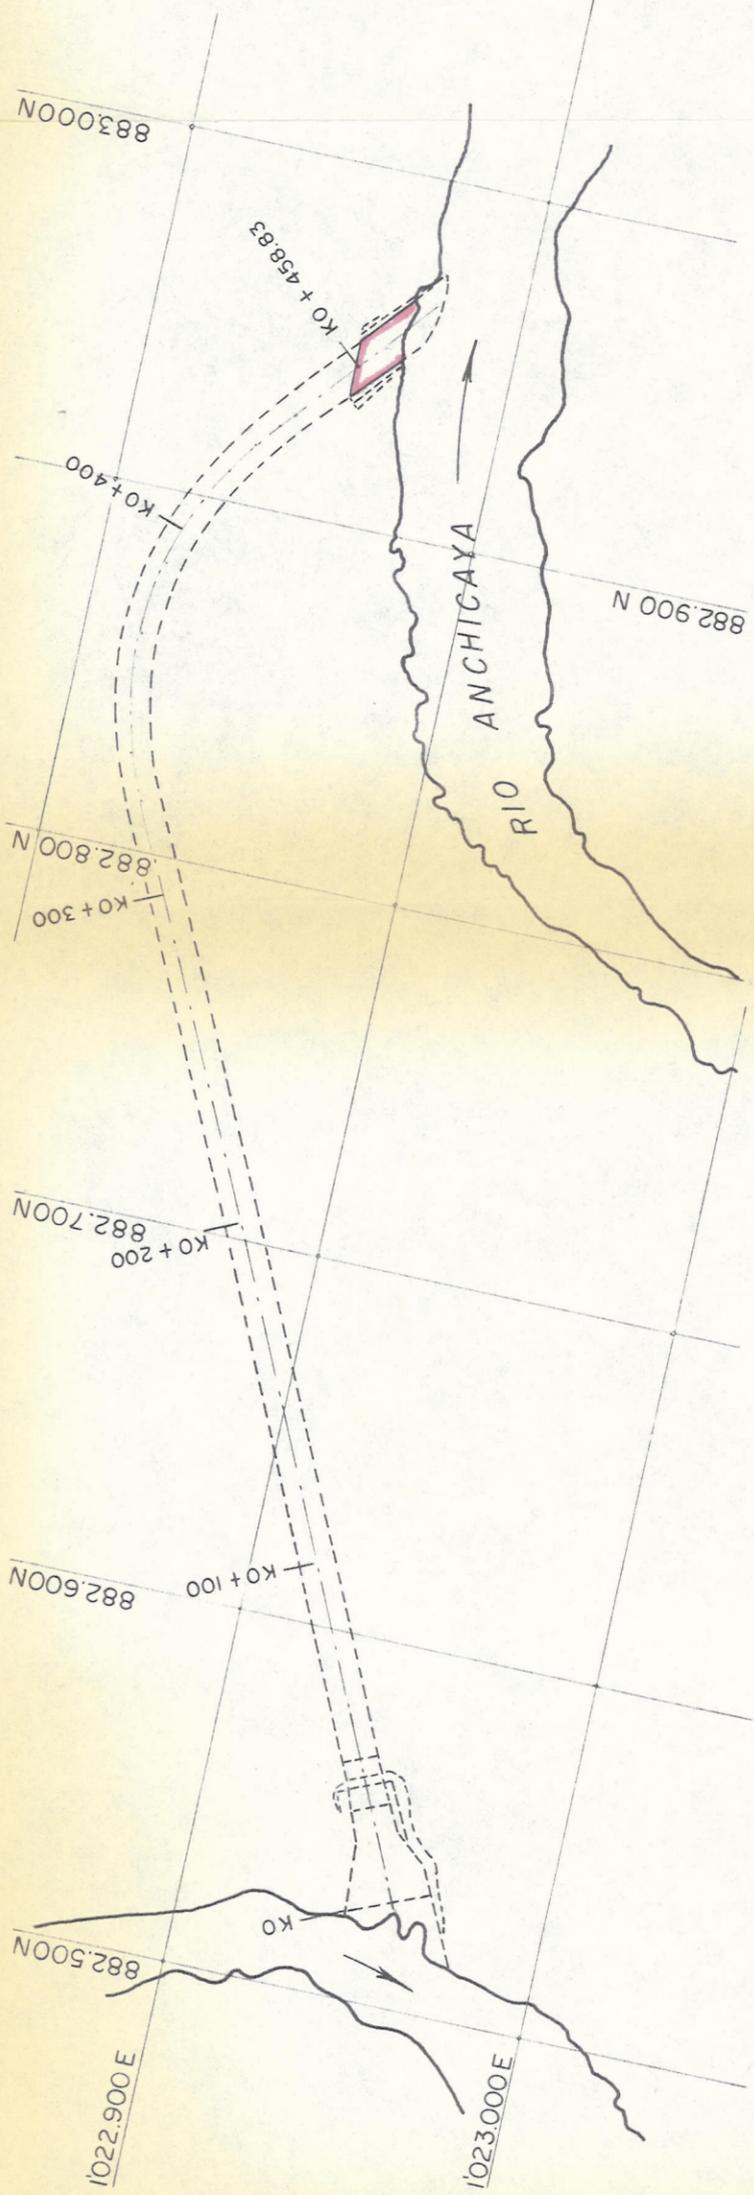
FIG 2

PLANTA
Escala 1: 2.000

CORTE TIPOICO
Escala 1:500

TUNEL DE DESVIACION

Se terminó la excavación a tajo abierto bajando la banca hasta la elevación 526 en donde se determinó la base para la excavación de la mitad superior del túnel. Se empezó la excavación de la mitad superior del túnel y a fines del mes se habían excavado aproximadamente 11m lineales de la misma.

Debido a las condiciones difíciles de la roca, se hizo necesario excavar los primeros metros del túnel despacio y cuidadosamente. Esta parte del trabajo está atrasado en 6 días respecto al programa de construcción aprobado.

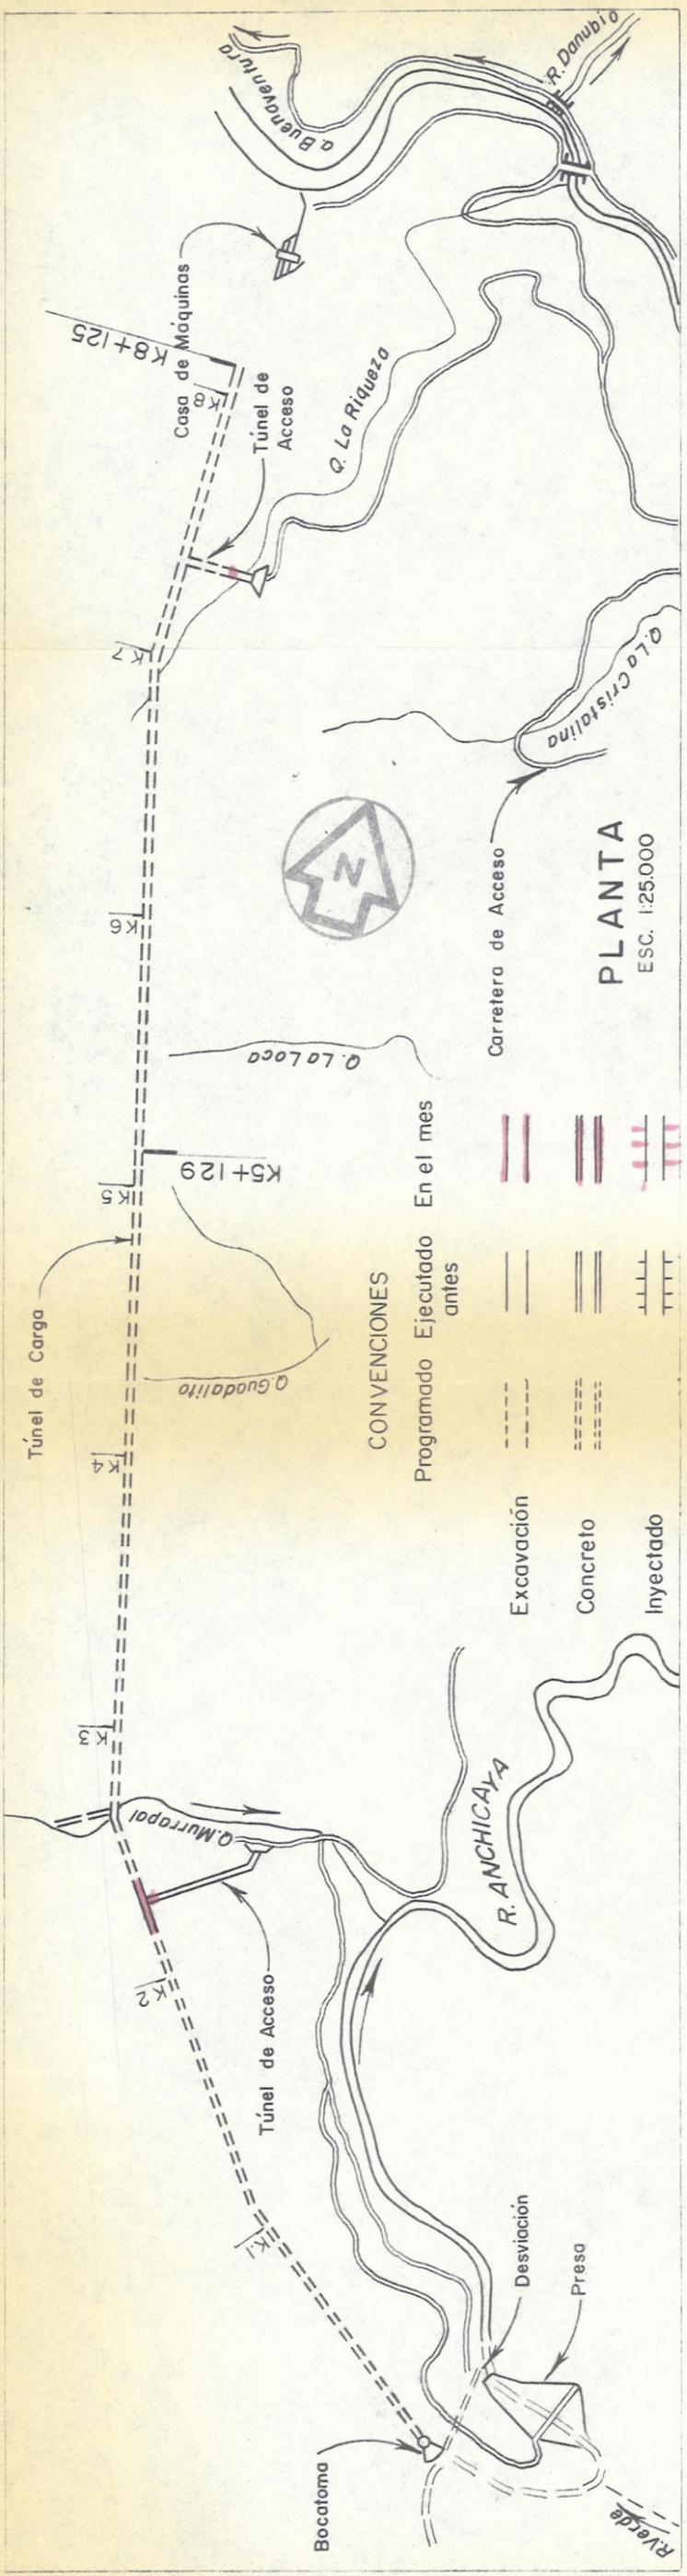
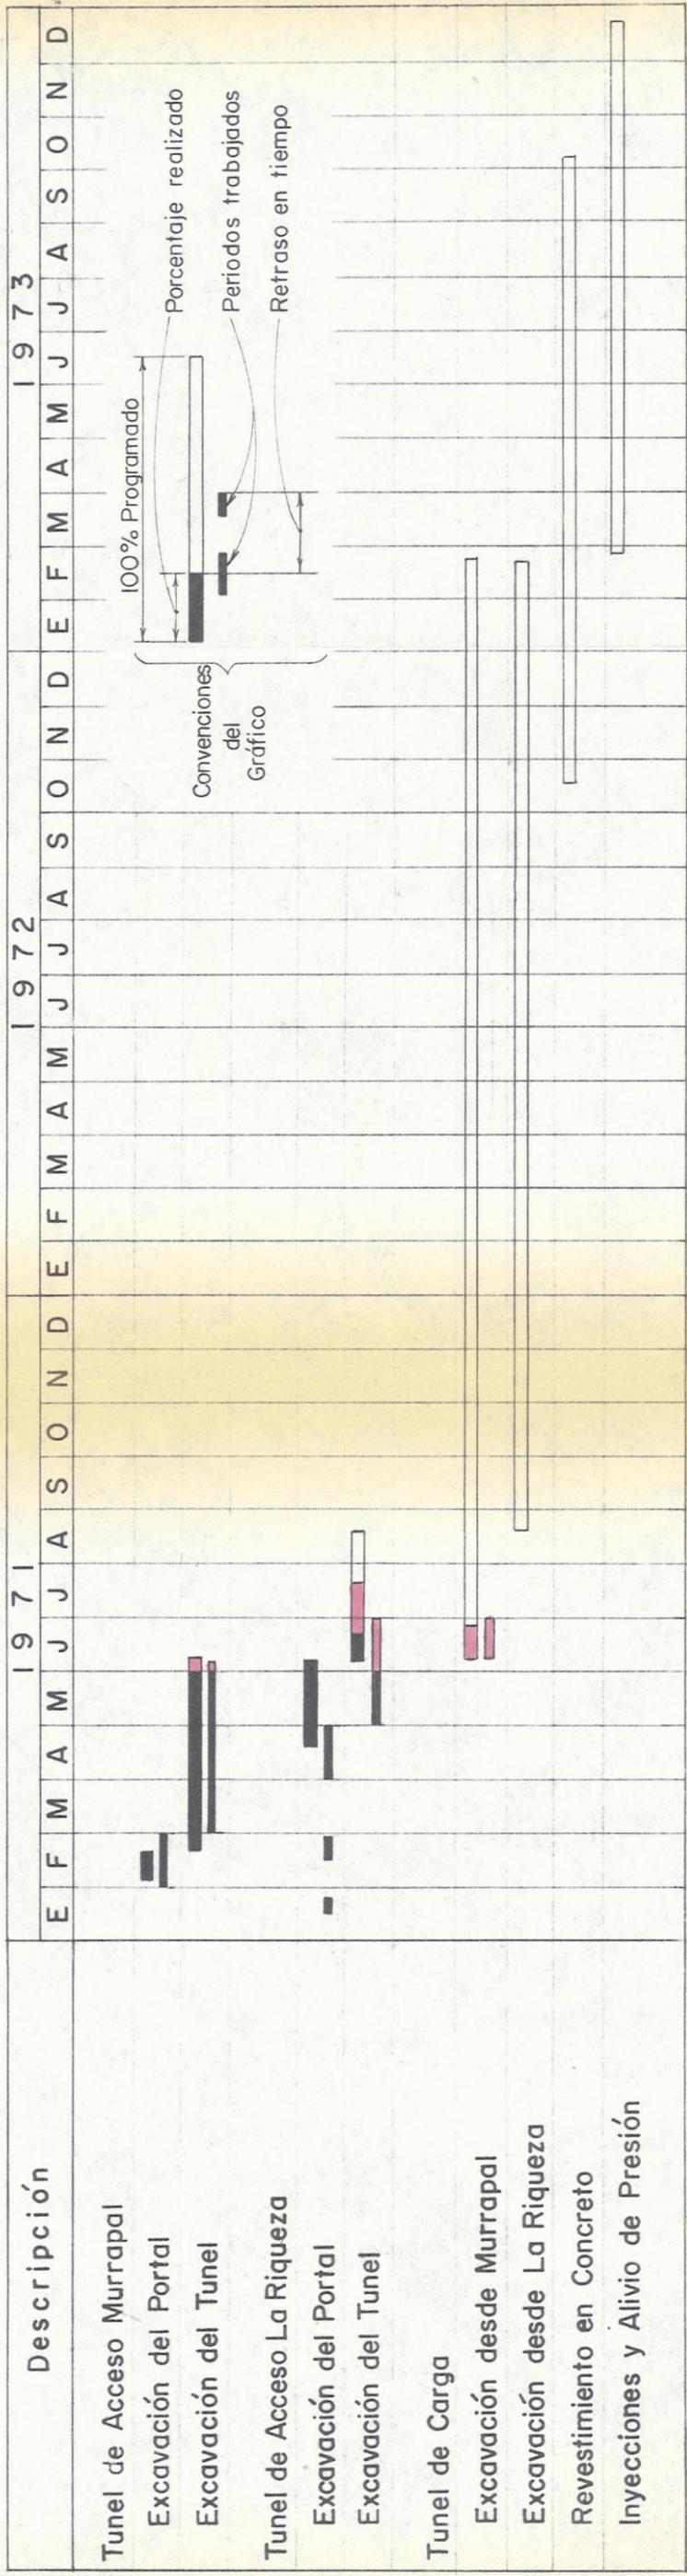
TUNELES DE ACCESO

CORTE TÍPICO

TUNEL DE CARGA

En el frente de Murrupal se efectuó la unión entre el túnel de acceso y el de carga. La excavación en el túnel de carga avanzó en ambas direcciones y a fines del mes se llegó a las abscisas K2+266 y K2+443 para una longitud total excavada de 177 metros. Las condiciones de roca continuaron siendo excelentes. En ambos frentes hubo algunos problemas de ventilación, los que el Contratista no había resuelto al final del mes, por lo cual se redujo el rendimiento que se estaba alcanzando.

En el frente de la Riqueza la excavación del túnel de acceso llegó hasta la abscisa K0+178. La roca cambió de Hornfelsa a Esquistos cerca de la abscisa K0+145, por lo cual se requerirá mayor cantidad de pernos de roca.

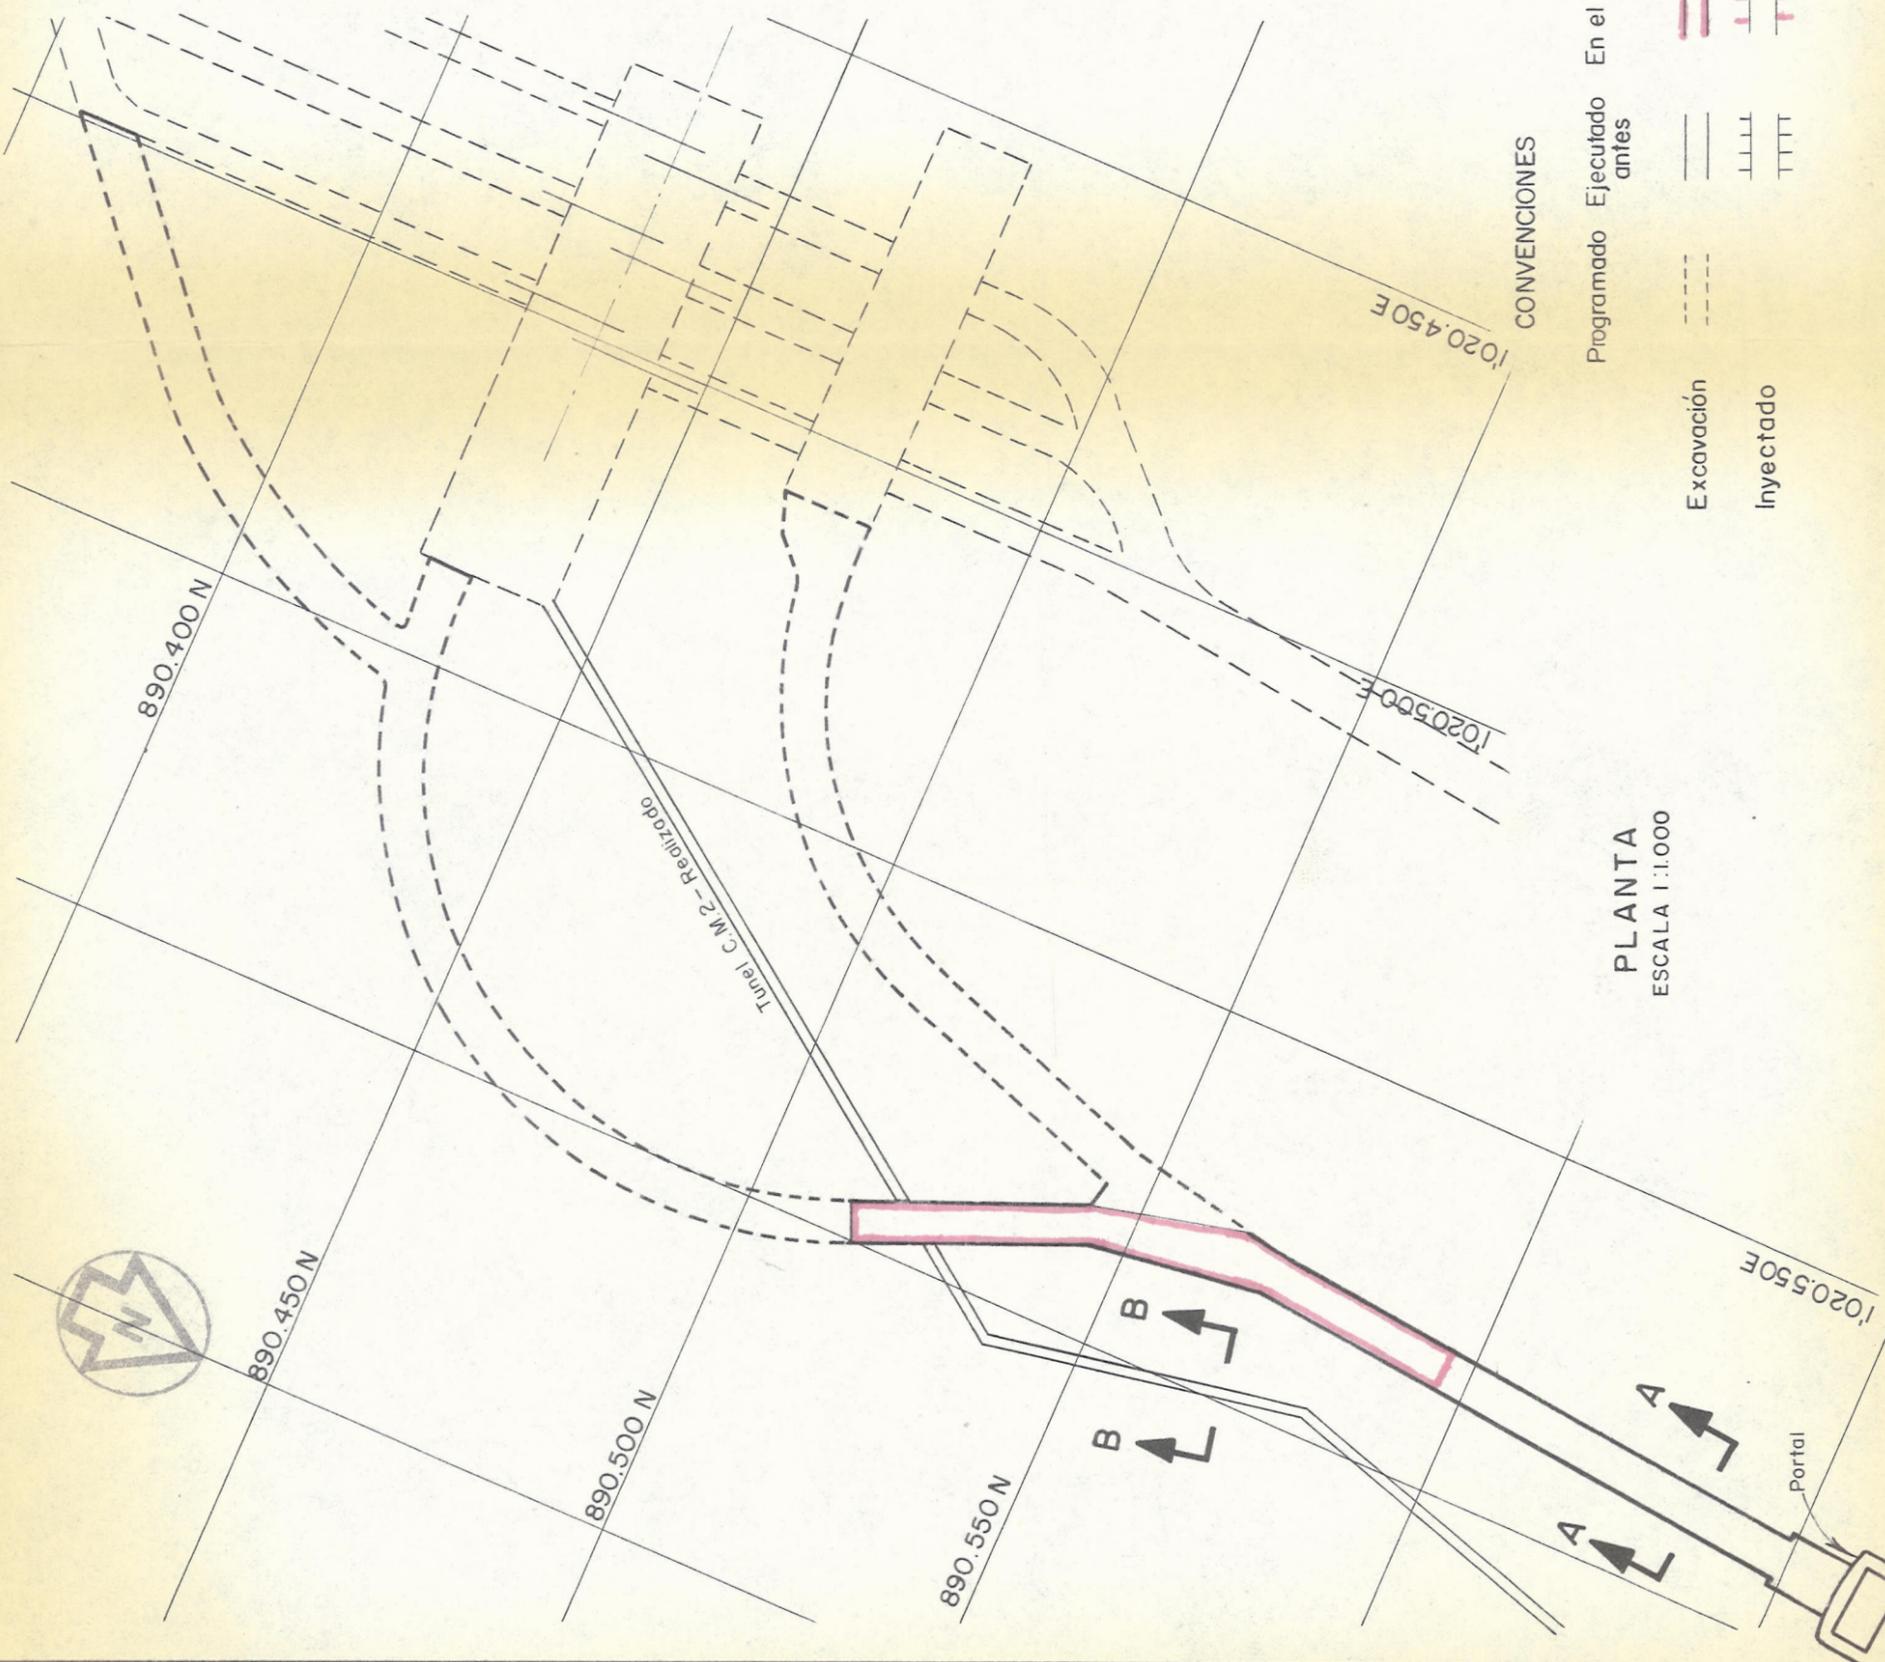
FIG. 5

PLANTA
ESCALA 1:1.000

CORTE A-A
ESCALA 1:200

CORTE B-B
ESCALA 1:200

CASA DE MAQUINAS
TUNELES DE ACCESO
EXCAVACION

En el curso del mes la excavación del túnel pasó por la bifurcación a la galería de transformadores. Contrario al programa de construcción, de ahí en adelante el contratista no siguió la excavación de los dos tramos simultáneamente, sino que concentró sus esfuerzos sólo en el tramo que lleva a la casa de máquinas. Más adelante se llevó a cabo con éxito, el cruce sobre el túnel de exploración CM-2 sin causar caídas de roca en el mismo CM-2.

Se encontraron algunas formaciones de roca en bloque, lo cual ocasionó una caída de roca del techo del túnel en un sector que ya se había excavado, siendo necesaria la colocación de 4 juegos de soportes de acero.

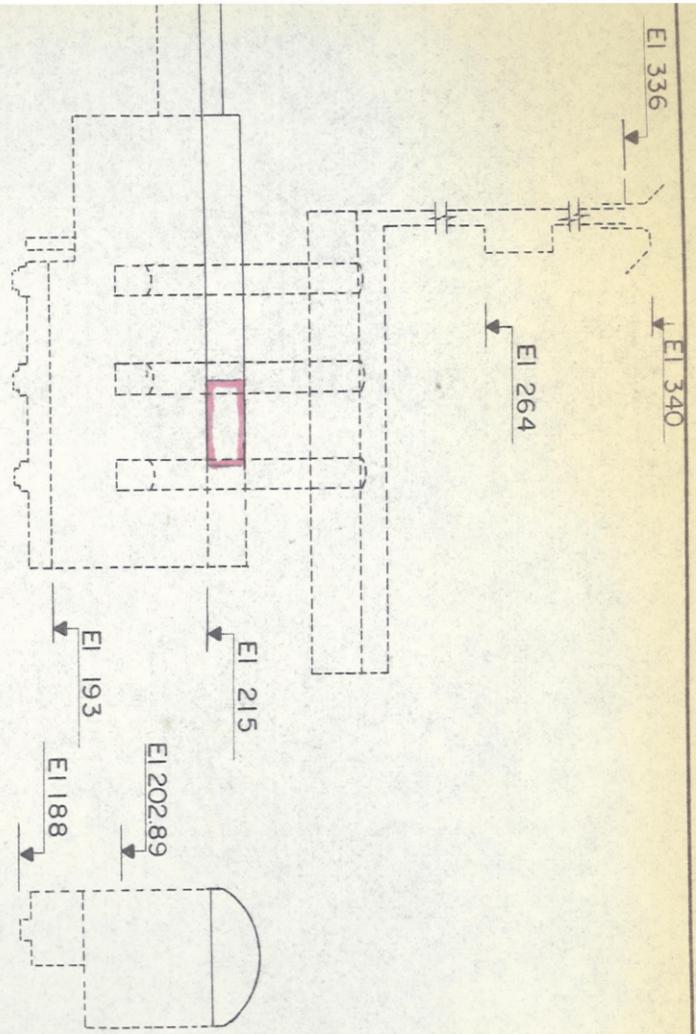
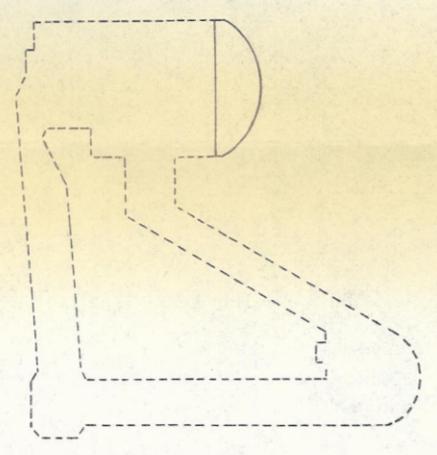
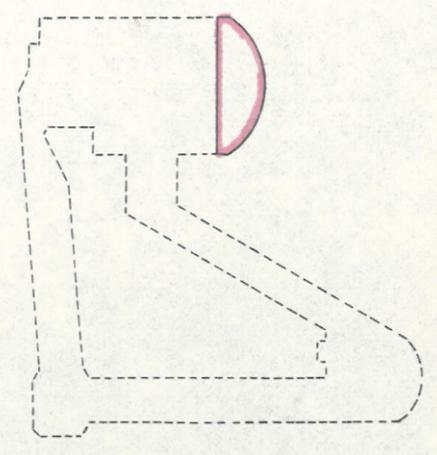
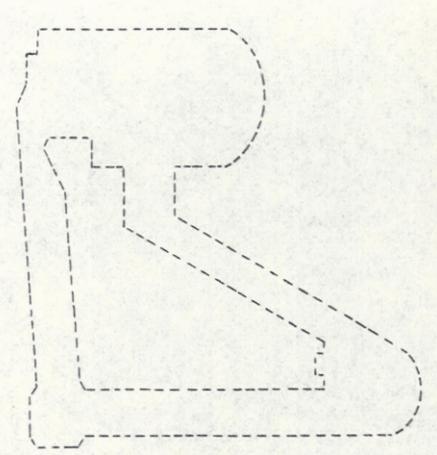
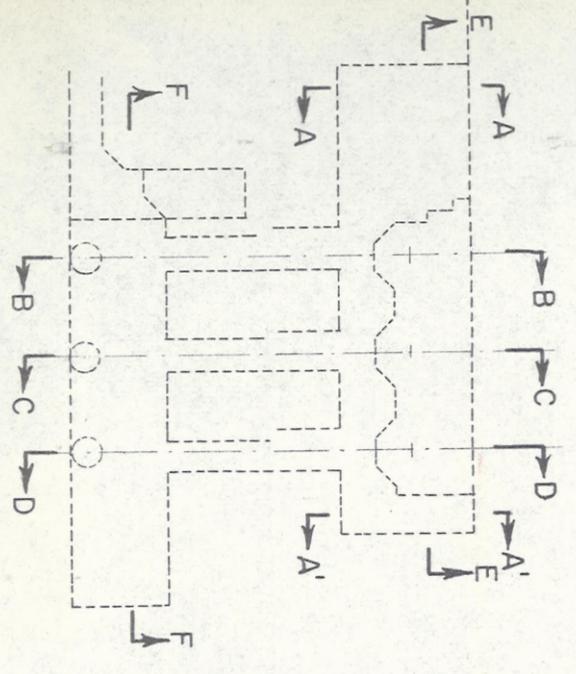
FECHA JUNIO - 1971
PRESENTADO APROBADO APROBADO CVC
FIG. 6

CORTE E-E Y F-F

CORTE A-A

CORTE B-B

CORTE C-C

PLANTA CLAVE

CASA DE MAQUINAS
EXCAVACION

El progreso en la excavación de la bóveda de la casa de máquinas y en los trabajos de estabilización de roca, fué lento durante el mes. Esto se puede atribuir principalmente a los frecuentes daños del cargador ELMCO y a las largas demoras en la reparación del mismo,

así com también a los métodos ineficientes utilizados por el contratista para la colocación de pernos de roca y de malla de eslabones.

Este trabajo está atrasado ahora en 44 días respecto al programa de construcción aprobado incluyendo toda la holgura disponible. Se han revisado con el contratista unos métodos y programas para recuperar este atraso en el programa aprobado, sin embargo, el éxito de los mismos depende enteramente de los esfuerzos del contratista para suministrar los equipos y la organización necesarios para su cumplimiento.

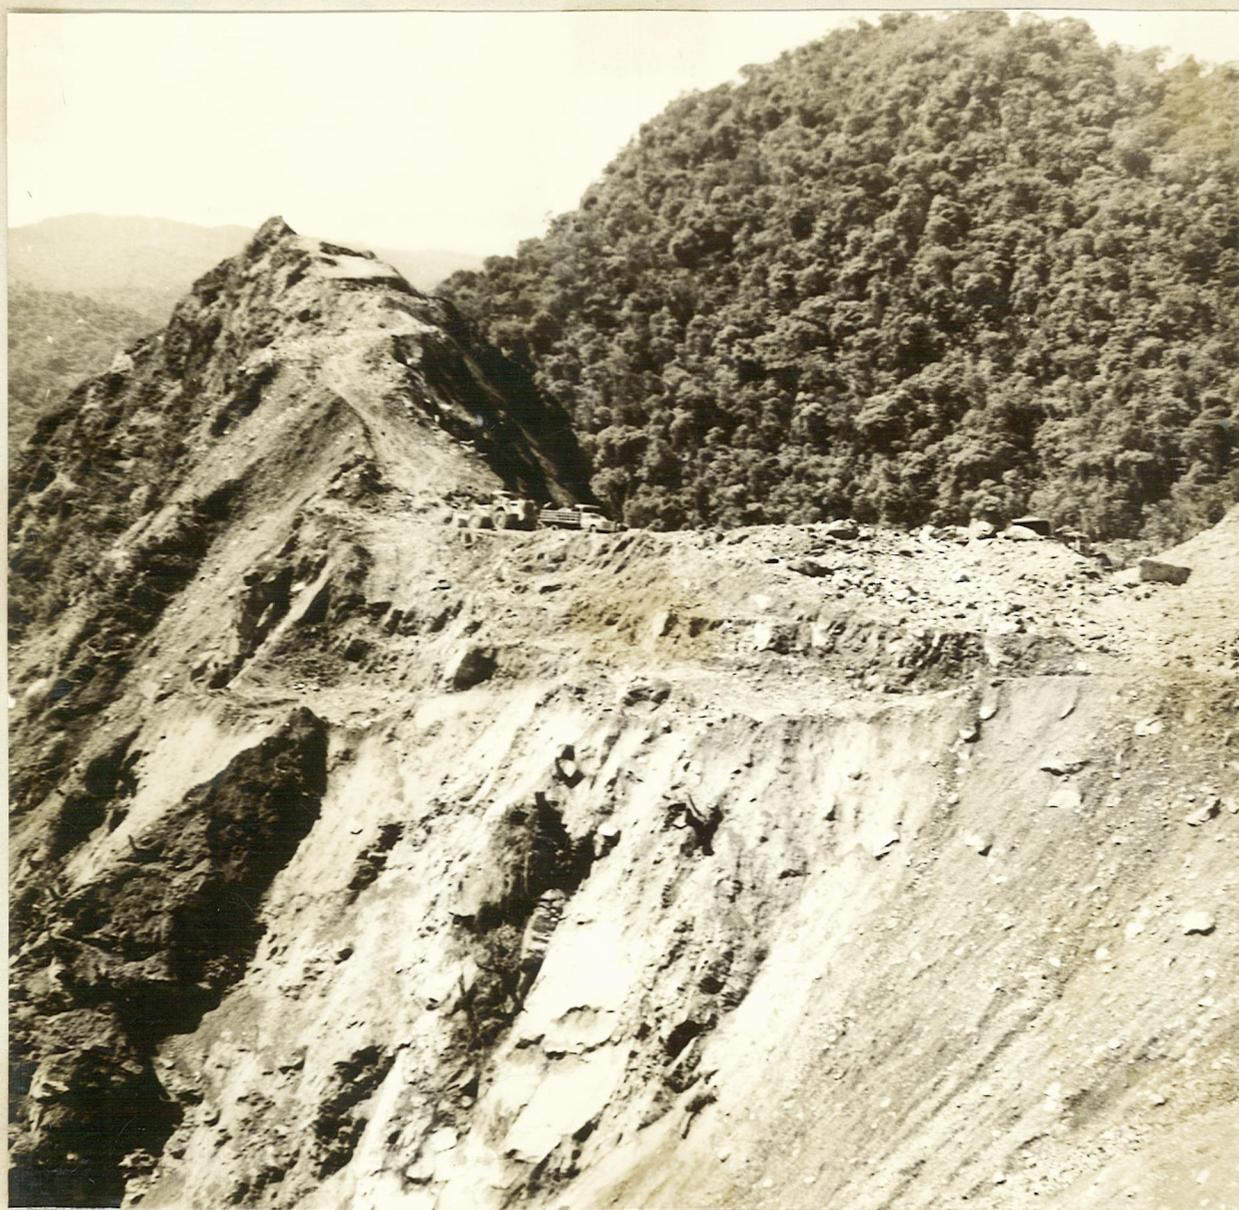
1. EXCAVACION EN EL AREA DEL REBOSADERO
VISTA DESDE AGUAS ABAJO

Se continuó la excavación en el área del rebosadero, bajando banca hasta aproximadamente la elevación 665, nivel en el cual se encontró roca utilizable para la construcción de la presa y de las atagufas. Se empezó la remoción del capote en los taludes aguas arriba y aguas abajo de la loma, como trabajo previo a la excavación de la roca, hasta la elevación 650 y al almacenamiento del material utilizable.

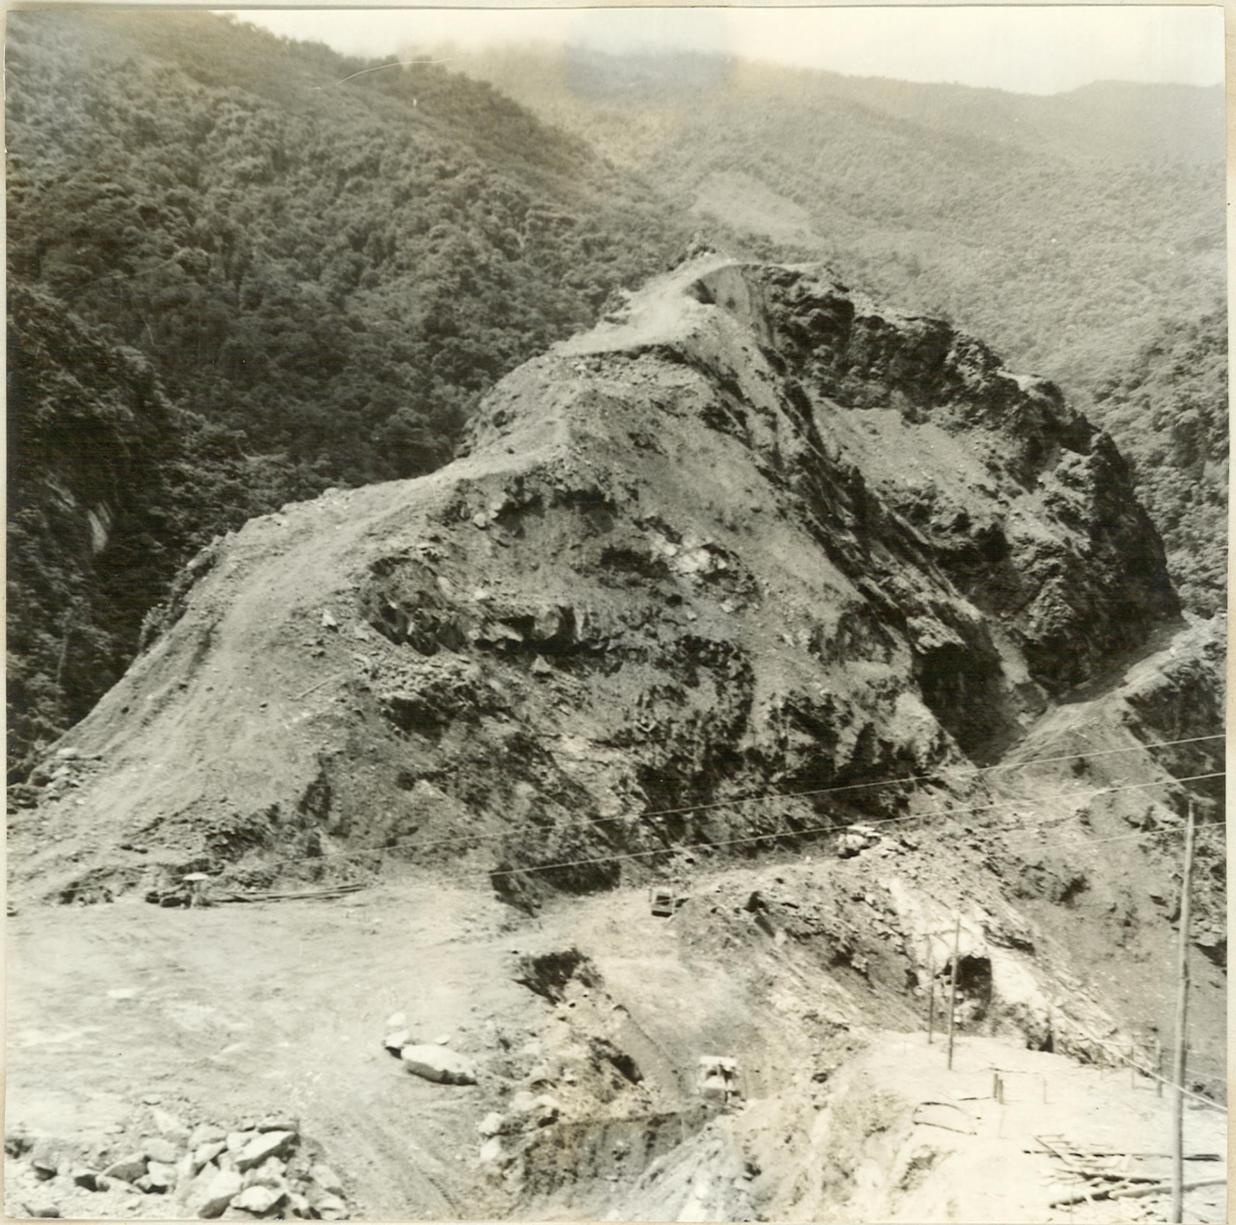
2. EXCAVACION EN EL AREA DEL REBOSADERO
VISTA DESDE AGUAS ARRIBA

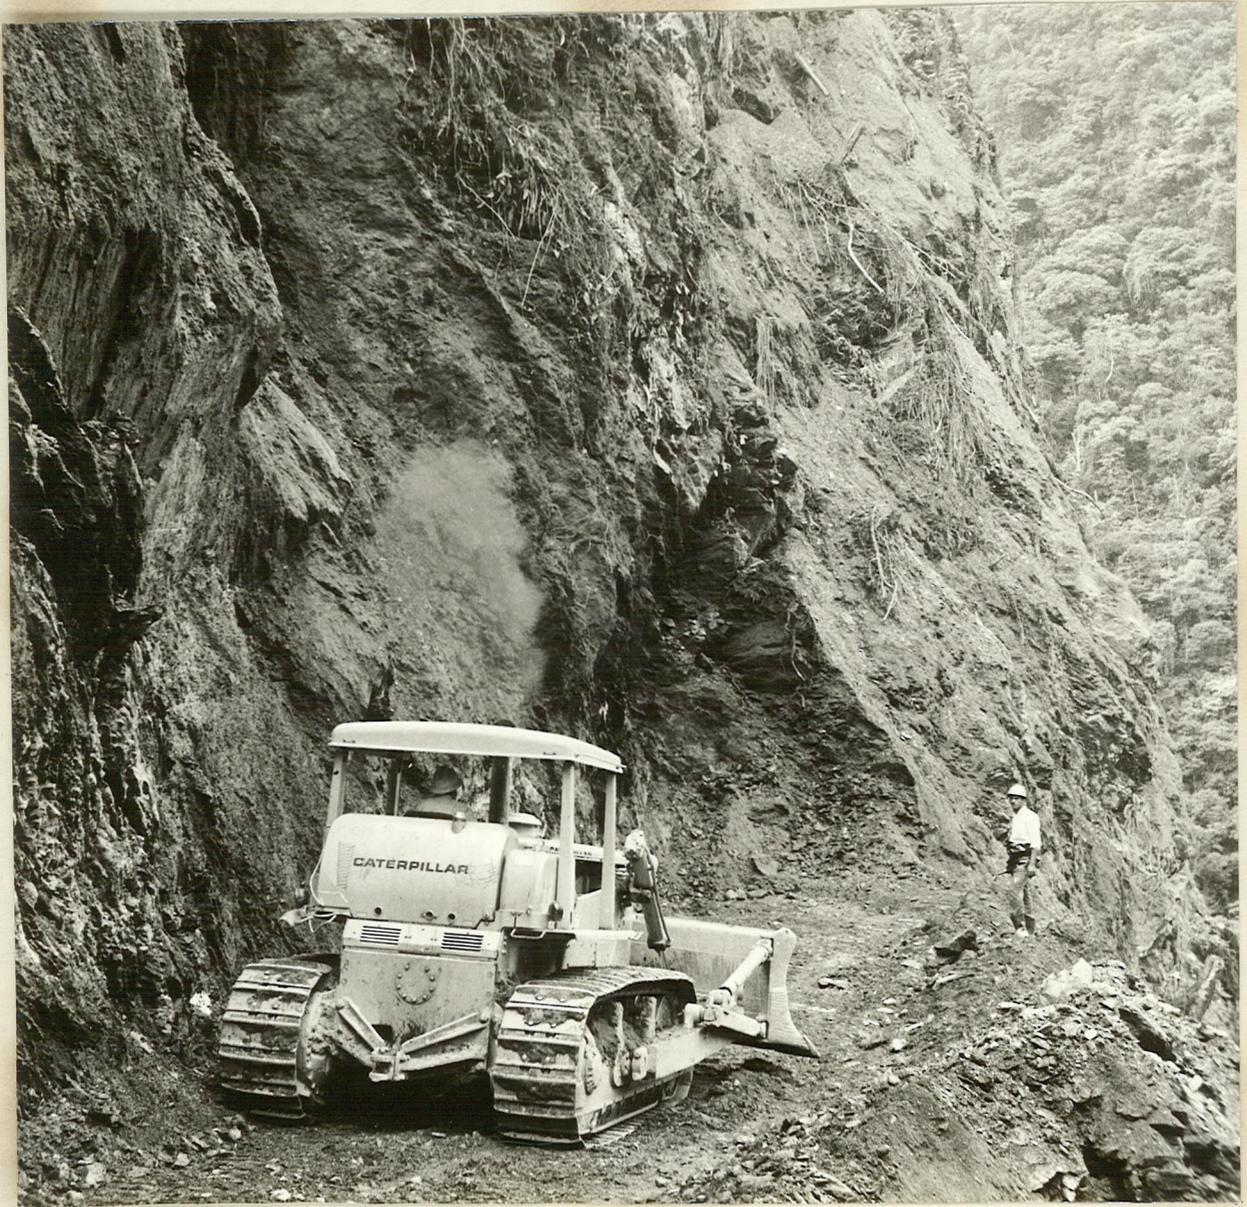
3. CARRETERA ENTRE EL REBOSADERO Y LA PRESA

Al final del mes, la trocha para esta carretera estaba casi totalmente terminada. La mayor parte del trabajo fué posible hacerlo únicamente con bulldozer y sólo fué necesario efectuar unas pocas voladuras.

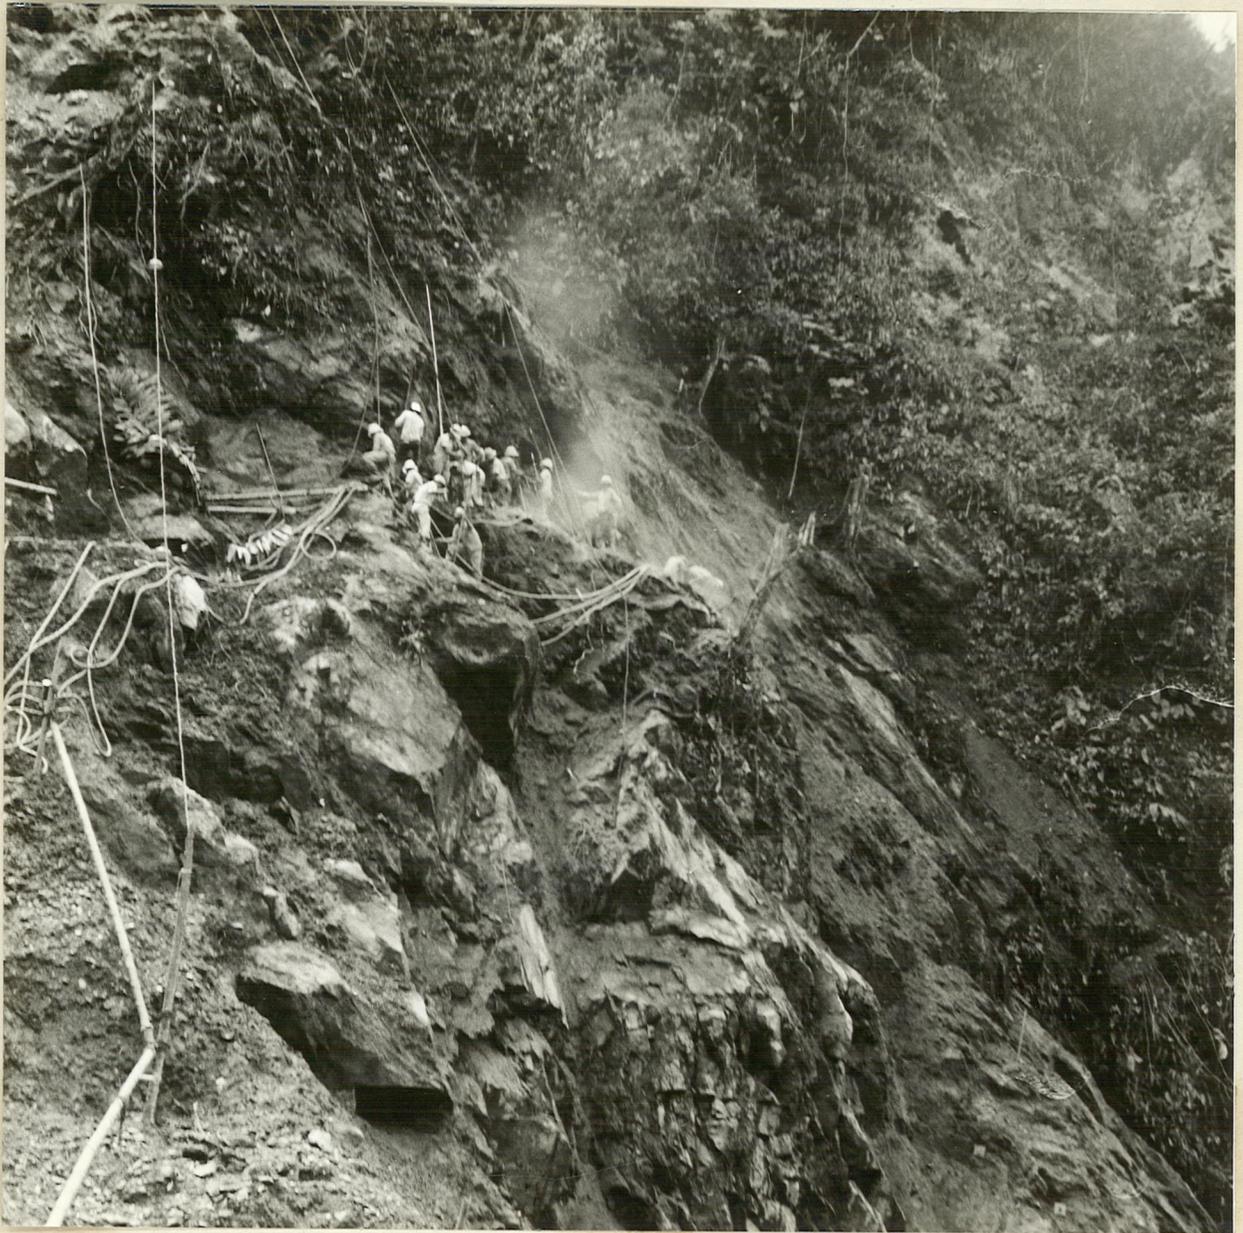
4. TUNEL DE DESVIACION
AREA DE LA ESTRUCTURA DE ENTRADA

Se empezó la excavación a tajo abierto de la cara de roca del portal. Después se movió su localización en tres metros aguas abajo, para acomodarse a las condiciones geológicas. En consecuencia, se tuvo

que recomenzar la excavación de la cara de roca del portal al nivel 610, más arriba del trabajo anterior. Las condiciones de roca encontradas en la parte superior de la cara de roca del portal fueron malas, con roca en bloques y fracturas notables y llenas de arcilla.

Se excavaron aproximadamente unos 600m³ de roca entre los niveles 610 y 595.

Este trabajo está atrasado en 26 días respecto al programa de construcción aprobado. La modificación en la localización del portal influirá adversamente sobre el programa de construcción al alcance del cual se está investigando en la actualidad.

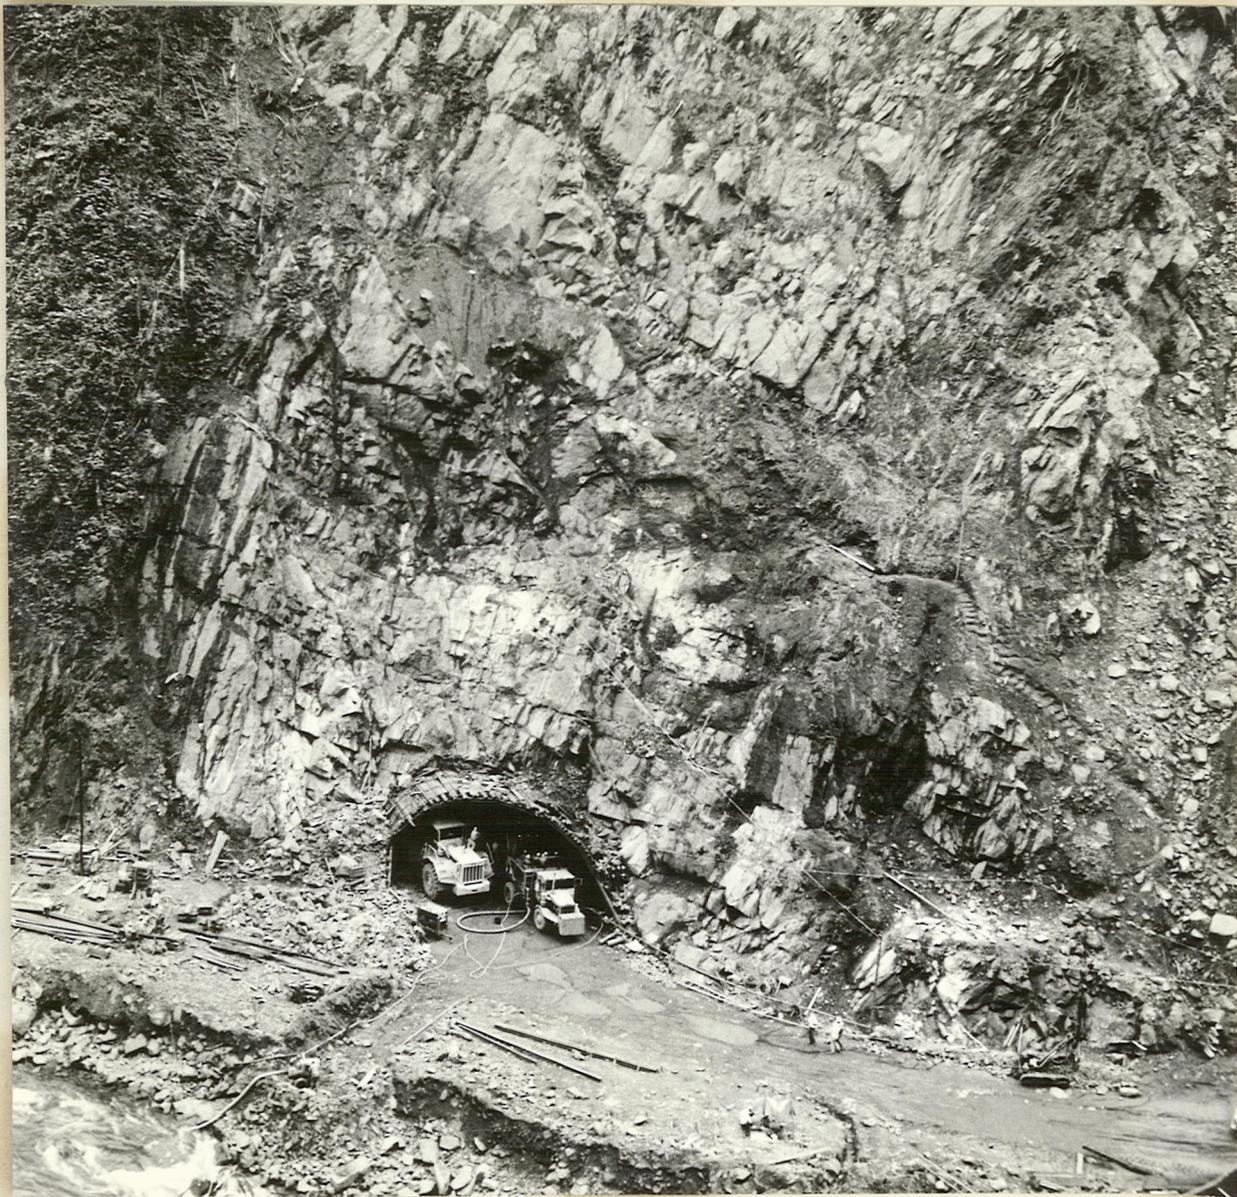
5. TUNEL DE DESVIACION
VISTA GENERAL DEL AREA DEL
PORTAL DE SALIDA

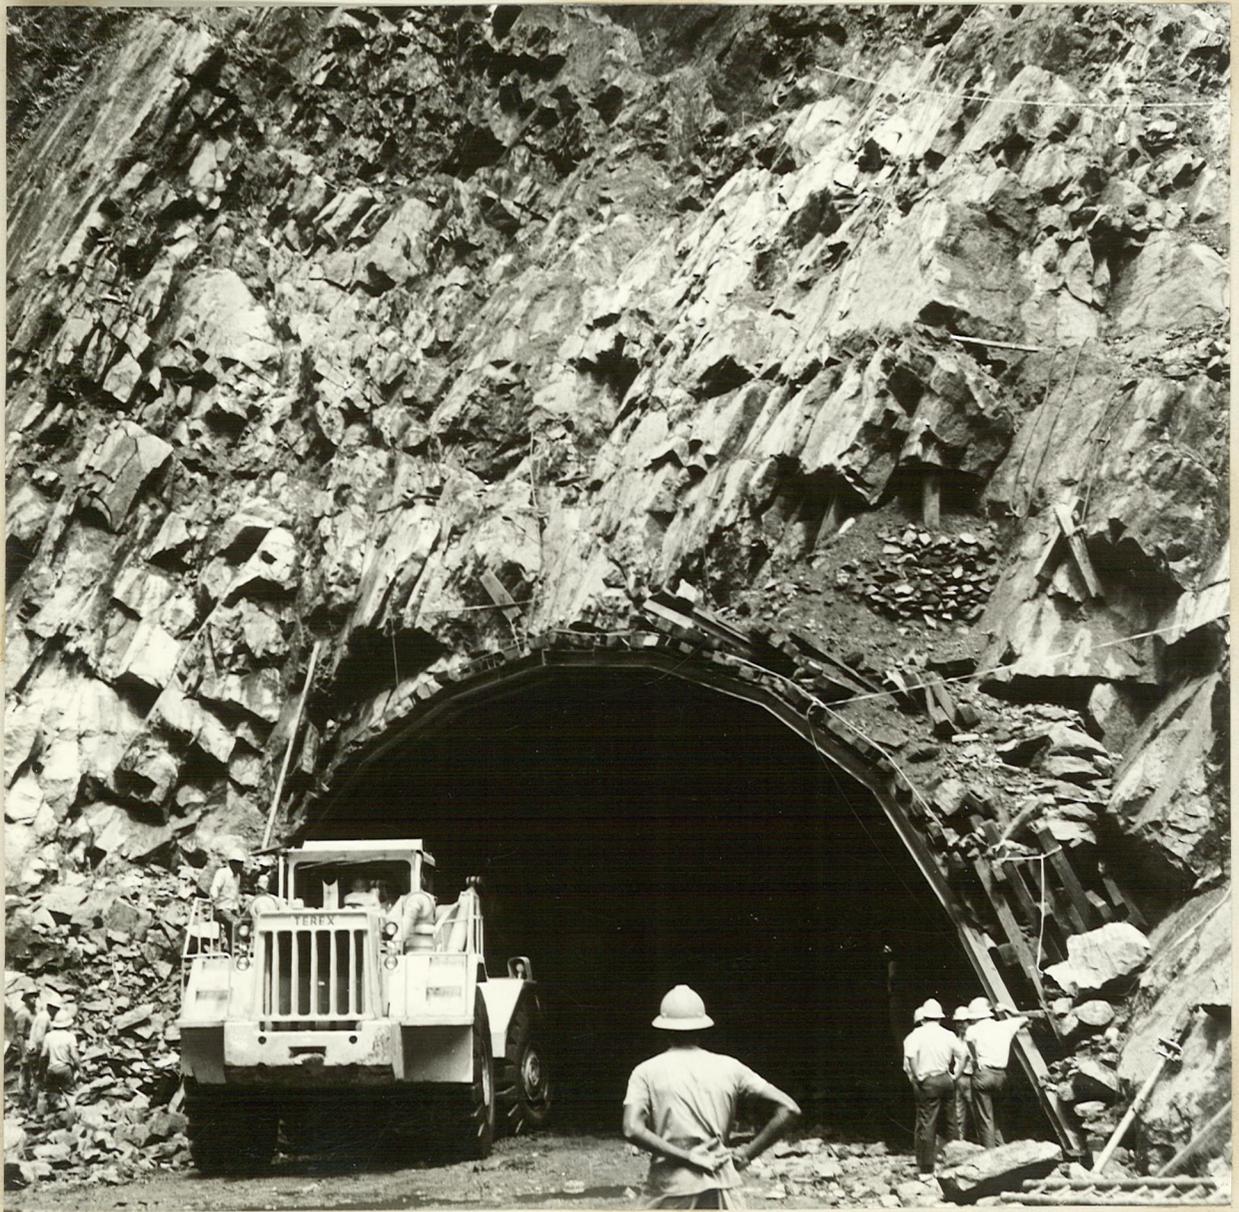
6. TUNEL DE DESVIACION
PORTAL DE SALIDA
