PLAN DE MANEJO PARTICIPATIVO HUMEDAL TIMBIQUE

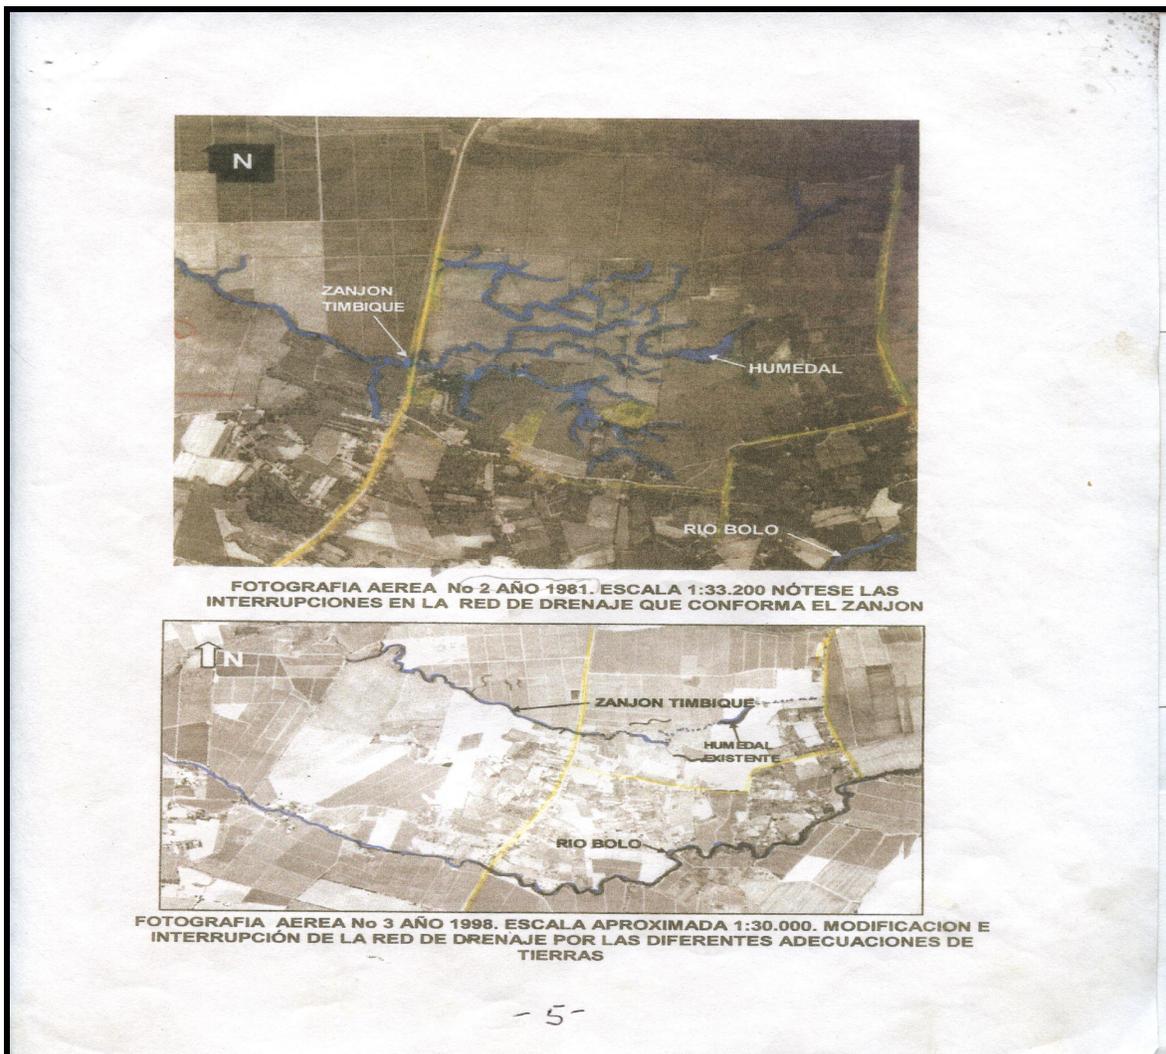
Figura No.5: Cambio en la red de drenaje existente en 1981 vs. 1998.

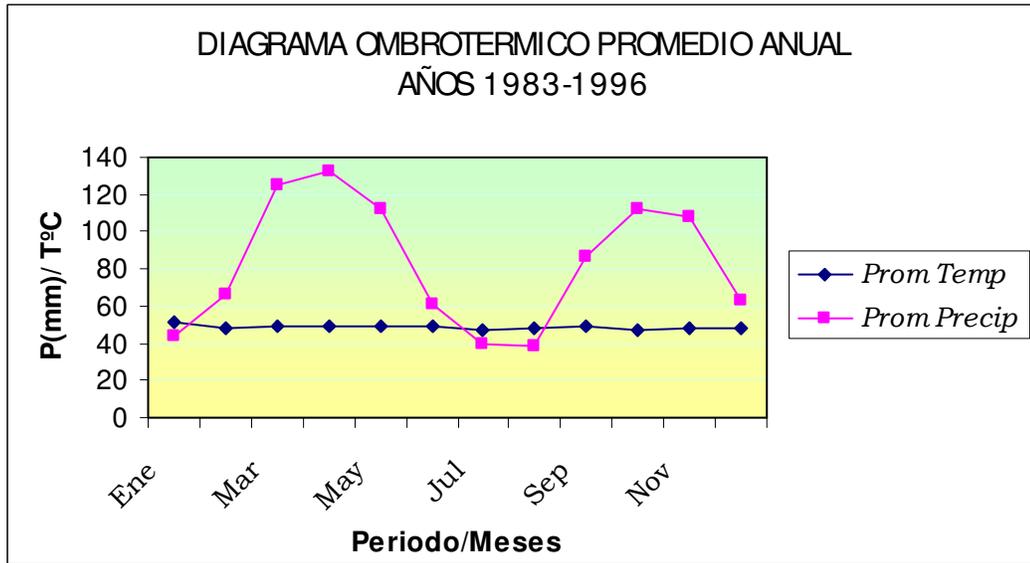
Grafica No.1: Diagrama Ombrotérmico

⁸ Este diagrama se presenta a solicitud de la Interventoría, sin embargo en las consultas realizadas a expertos de CVC se encontró que este modelo no es aplicable a zonas Tropicales, sino que tiene aplicabilidad en zonas Estacionarias Templadas.

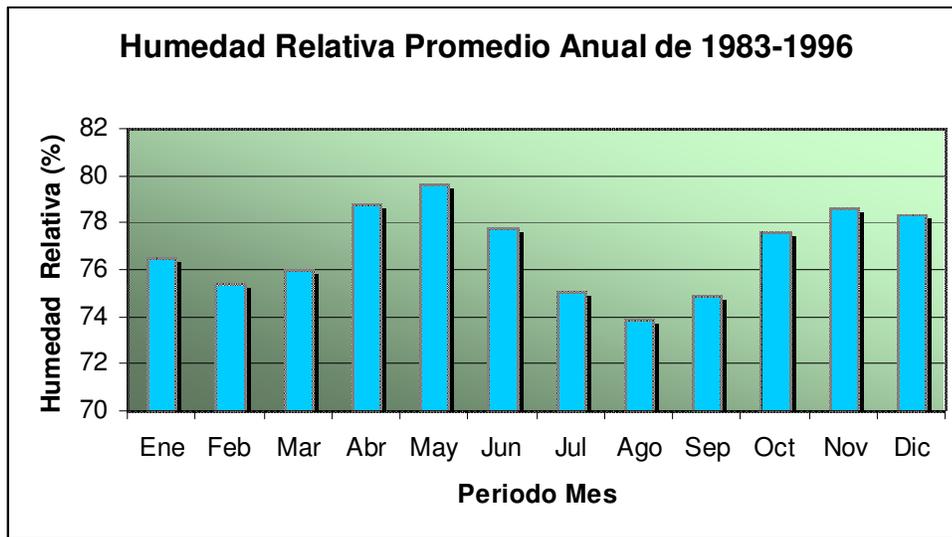
Grafica No.2: Humedad Relativa Promedio Anual De 1983-1996

Humedad Relativa: La humedad relativa se mide como el porcentaje del máximo contenido de agua en el aire. Para la zona de estudio el promedio anual es del 77%, presentándose una humedad relativa máxima del 80% en el mes de Mayo y una mínima de 74% para el mes de Agosto. Los datos fueron tomados de la base de datos de la Granja Experimental ICA Palmira.

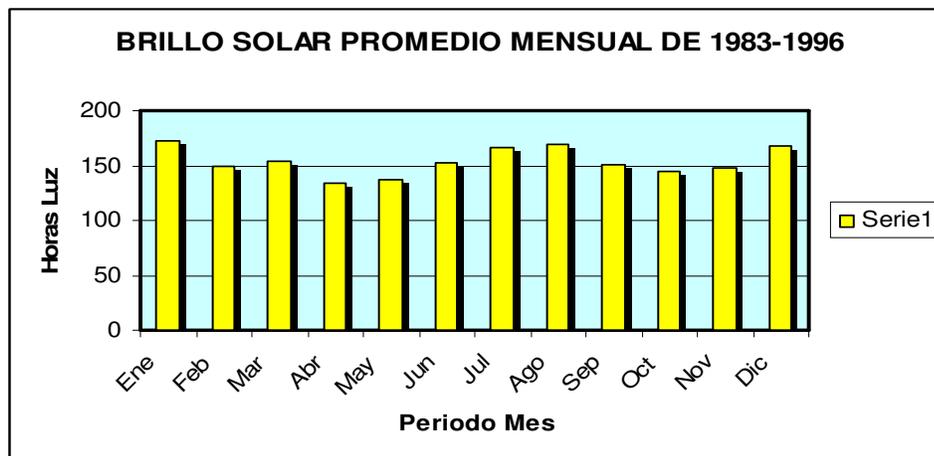
Grafica No.3: Brillo Solar

Brillo Solar: la duración de la insolación se mide como las horas de más brillo solar, el cual es registrado por un heliógrafo. En la estación de la Granja Experimental ICA Palmira se tomaron los registros del periodo comprendido entre 1983-1996 con un promedio anual de 154 horas. Es de resaltar la relación existente entre el brillo solar y la precipitación, así en los meses mas lluviosos tenemos valores mínimos de brillo solar siendo Abril 134 horas/mes y Mayo 137 horas/mes, los mínimos de todo el año, mientras que en los meses de menores lluvias (Julio-Agosto-Septiembre y Enero) el brillo solar alcanza valores superiores al promedio, presentando el máximo valor de 173 horas en Enero.

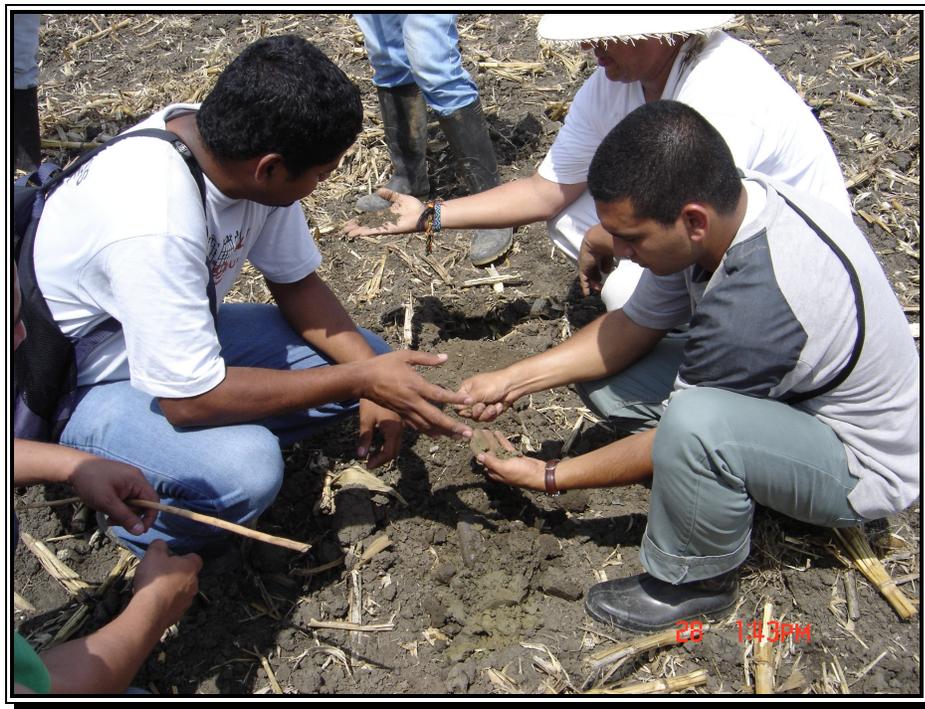
Figura No.6: Clasificación taxonómica del suelo: realizada por el profesor Carlos Escobar Chalarca en compañía del grupo de suelos de la Universidad Nacional Sede Palmira y el ingeniero Leandro Bejarano.

Estos conos son en general depósitos múltiples que tienen poca estratificación y están compuestos de cantos, guijarros y gravas, con cantidades menores de arena, limos y arcillas. Son depósitos dinámicos y su composición refleja la geología regional de la cordillera (IGAC, 1985). De acuerdo al estudio semidetallado de Suelos del Valle del río Cauca¹⁰ los suelos de este ecosistema con un material parental de terrazas aluviales (Qt) ubicado en el cuerpo y pie de abanicos recientes y subrecientes (Cpa) los cuales fueron clasificados taxonómicamente como mollisoles (fluentic haplustoll)¹¹

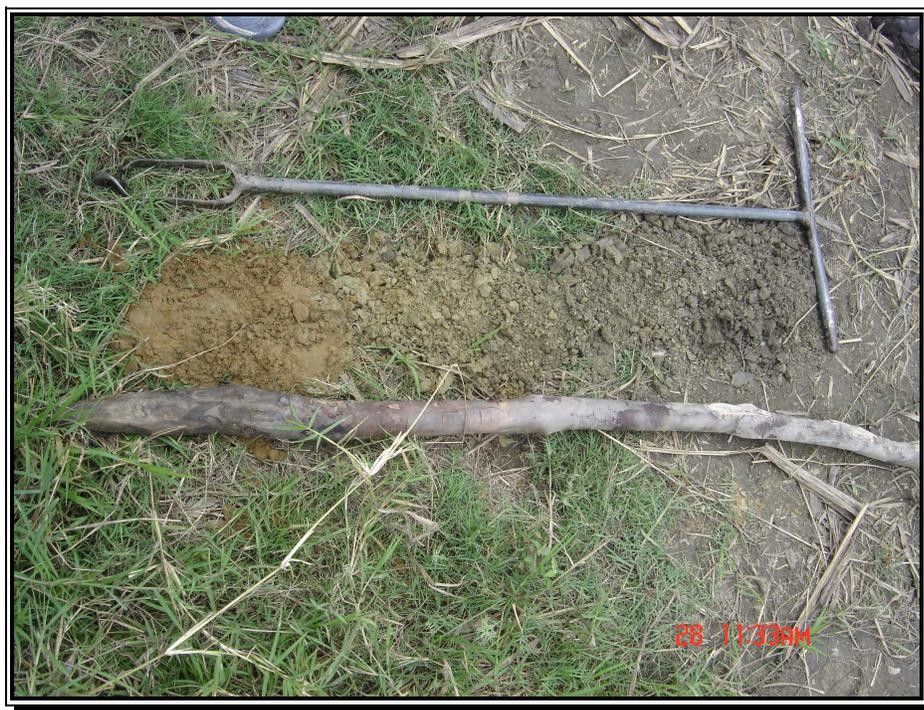
Figura No.7: Características de color y de textura del suelo

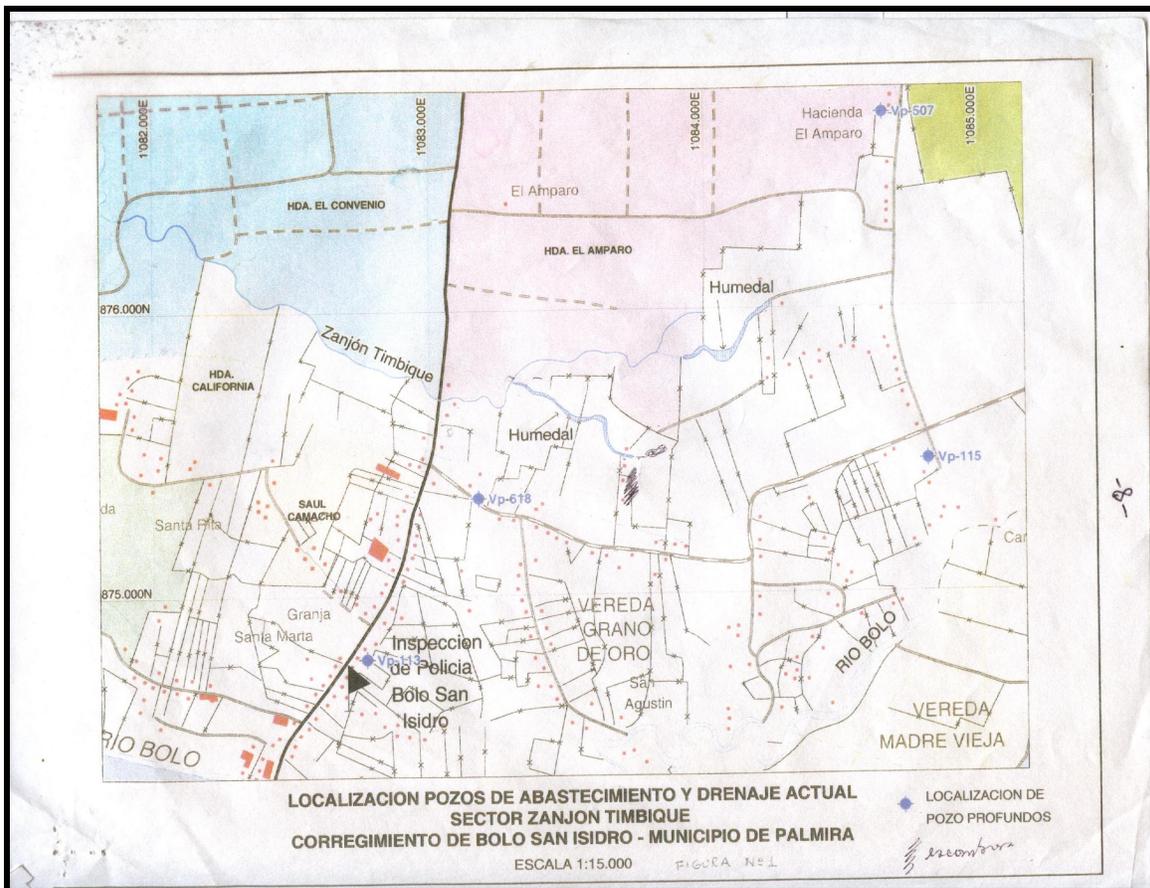
Figura No.8: Mapa de localización de los Pozos de abastecimiento y drenaje actual sector del humedal Timbique. Los puntos azules señalan la dirección del cauce del Este-Oeste.

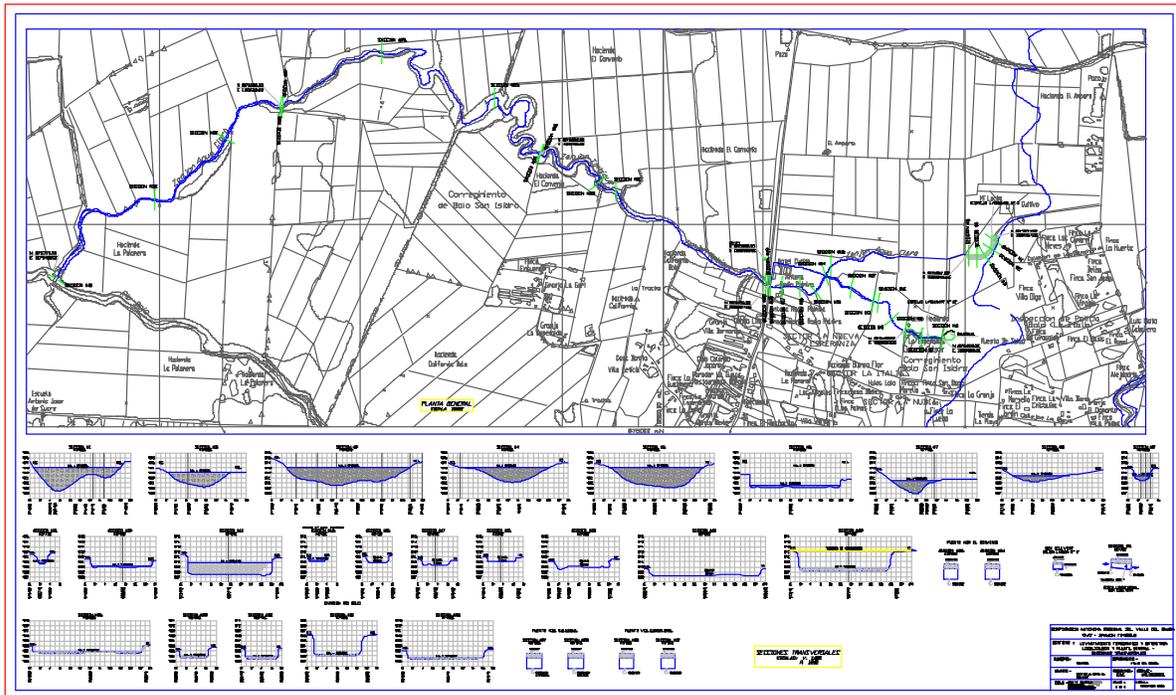
Figura No.9: Plano Topográfico del Zanjón Timbique.

En la sección No. 31 se encuentra ubicada la entrega del Zanjón Timbique al río Bolo, cuyas coordenadas IGAC, son las siguientes: N-875.775; E-1.079.480.

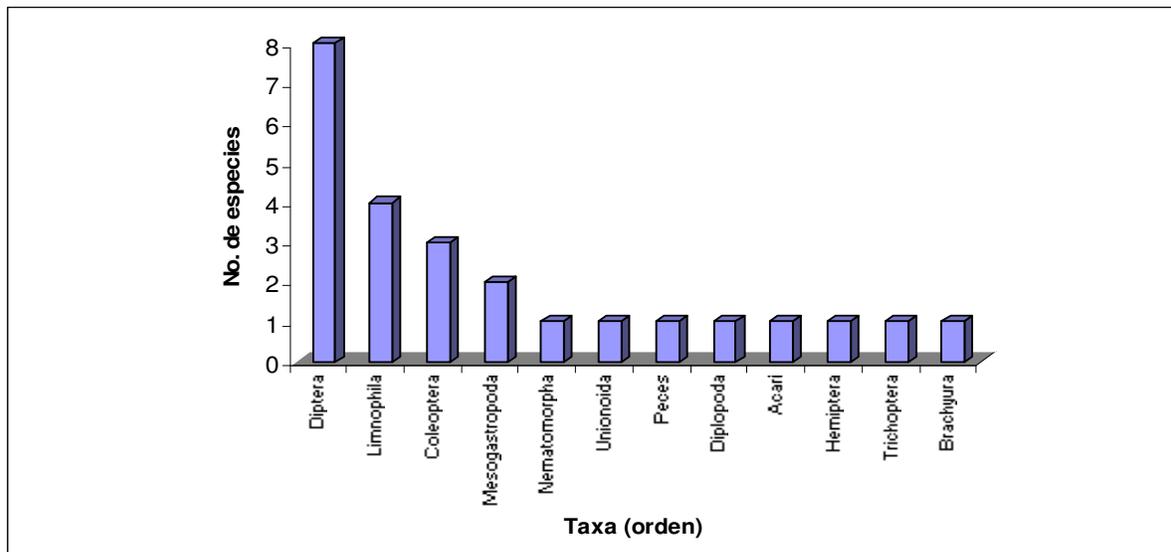
Grafica No.4: Riqueza de especies de los principales órdenes identificados en el humedal

El 78% de la dominancia corresponde a los taxa Limnophila, Nematomorpha y Díptera, mientras que el 22% restante están constituidos por otras larvas inmaduras de insectos (Coleóptero, Hemíptero y Trichoptera), Peces, Diplopoda, Ácaro. (Ver Tabla No.5)

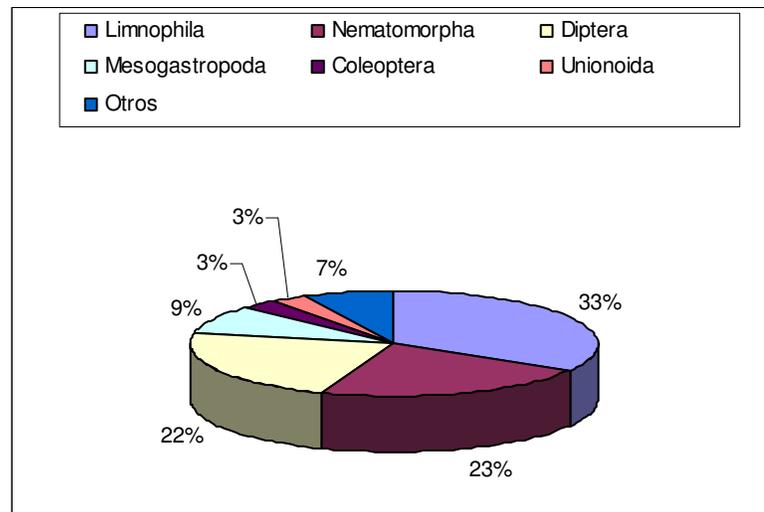
Grafica No.5: Dominancia de los principales órdenes registrados en el humedal.

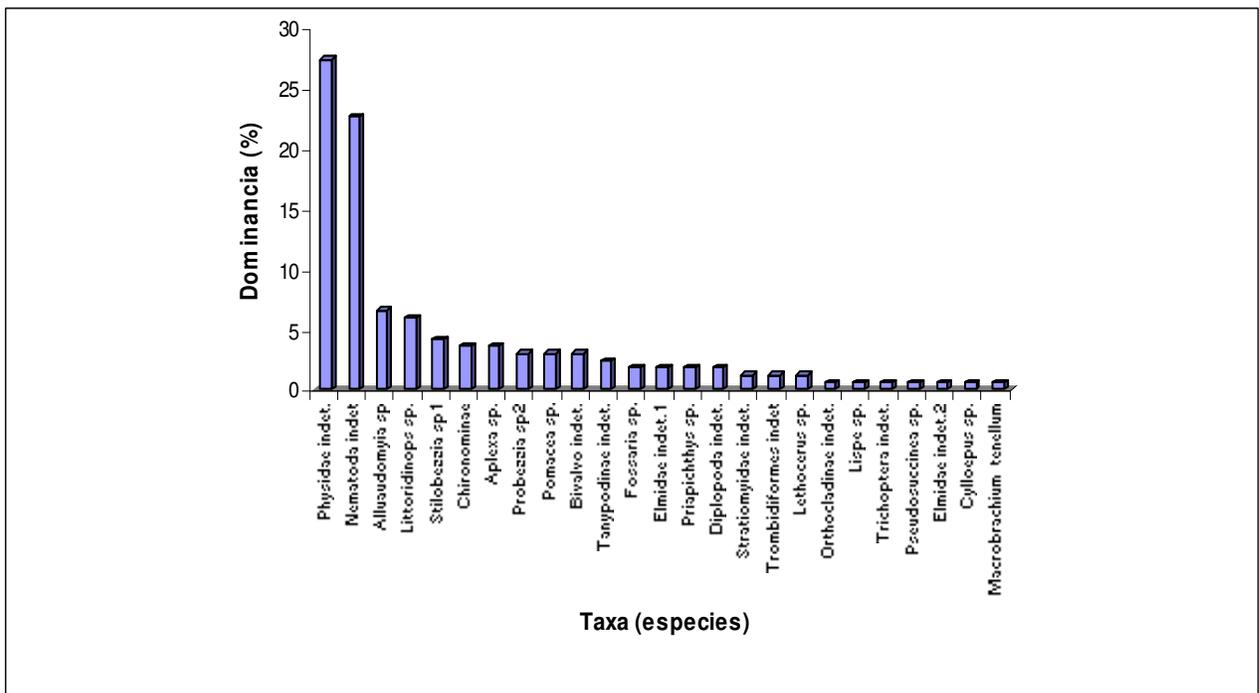
Grafica No.6: Dominancia total (%) de la macrofauna acuática presente en el humedal.

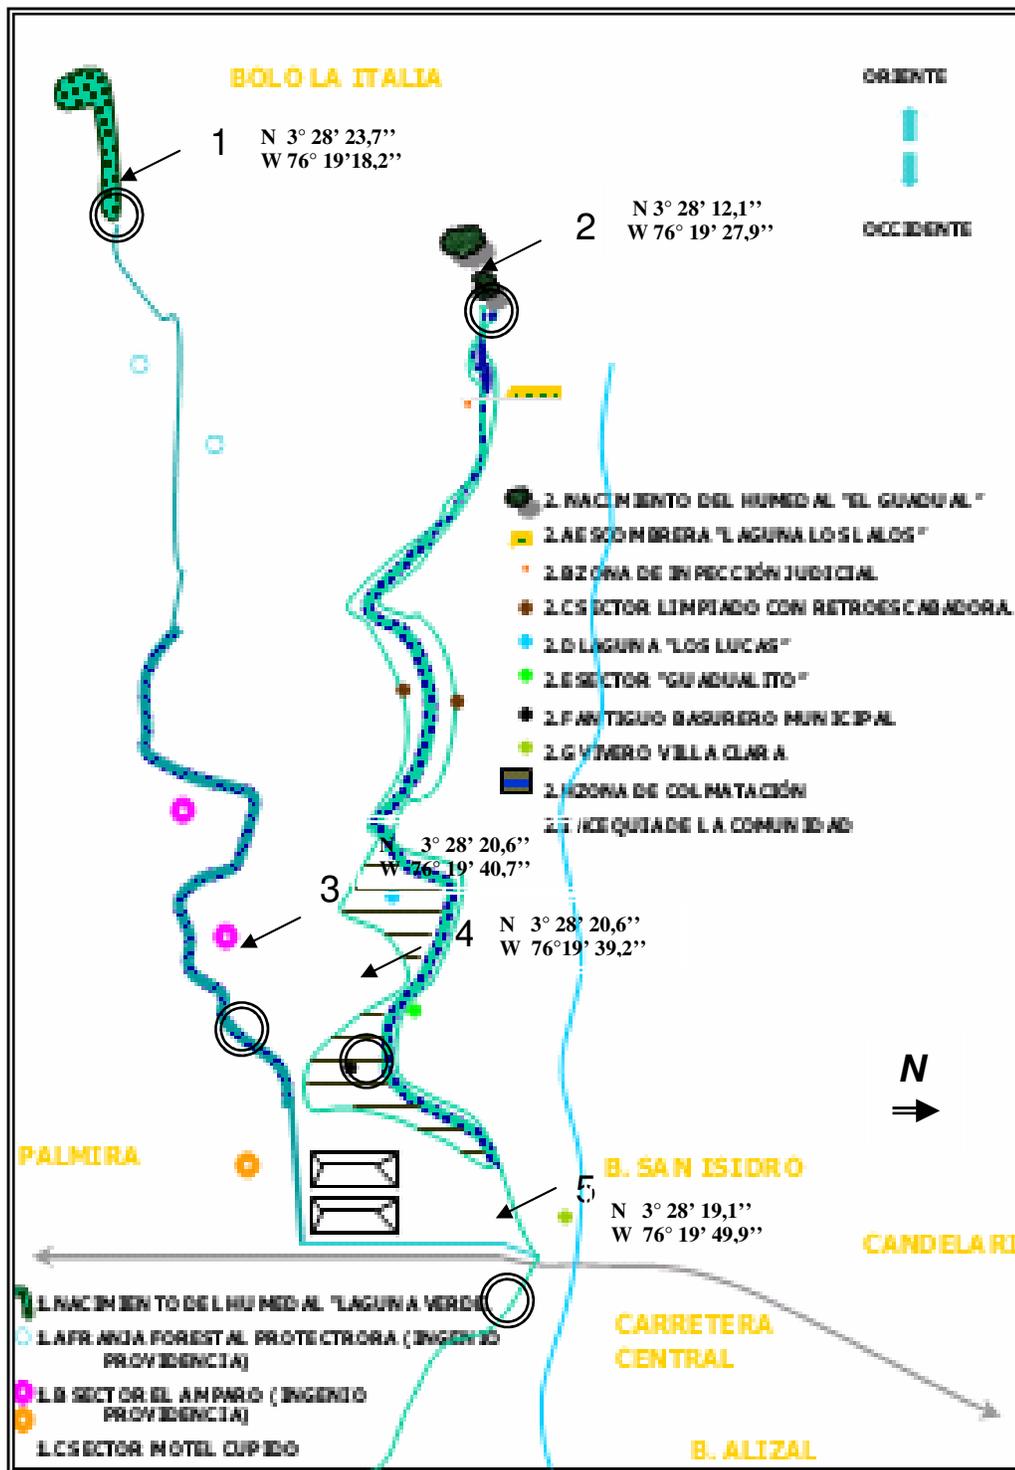
Figura No.12: Ubicación de puntos de monitoreo. Fuente: Fundación Alimento

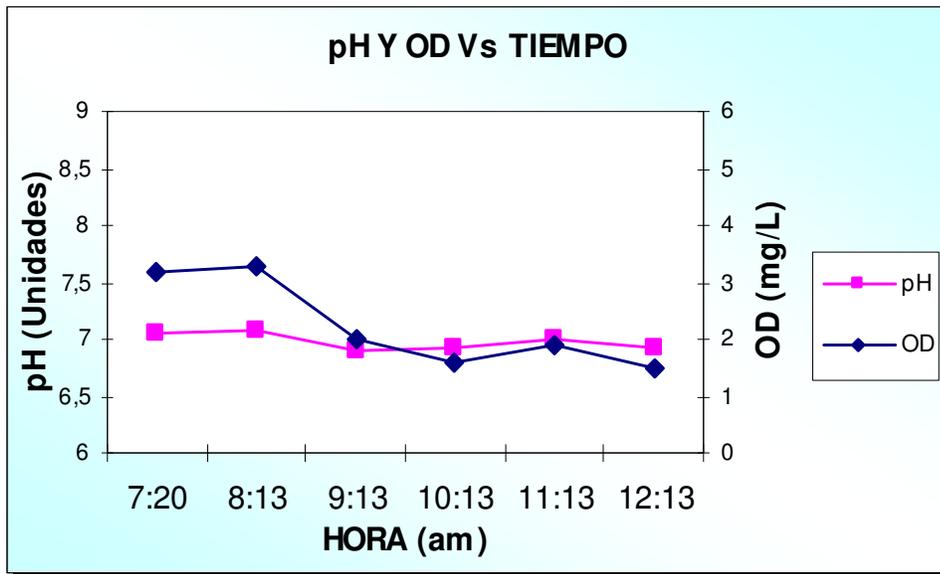
Gráfica No.7: pH y OD vs. Tiempo. Primer monitoreo completo. Laguna Verde.

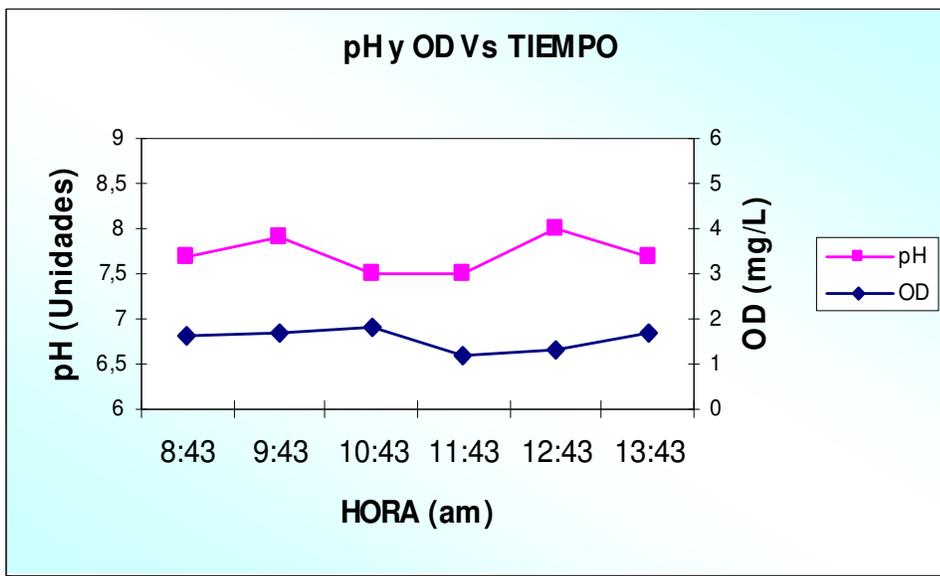
Gráfica No.8: pH y OD vs. Tiempo. Segundo monitoreo completo. Laguna Verde.

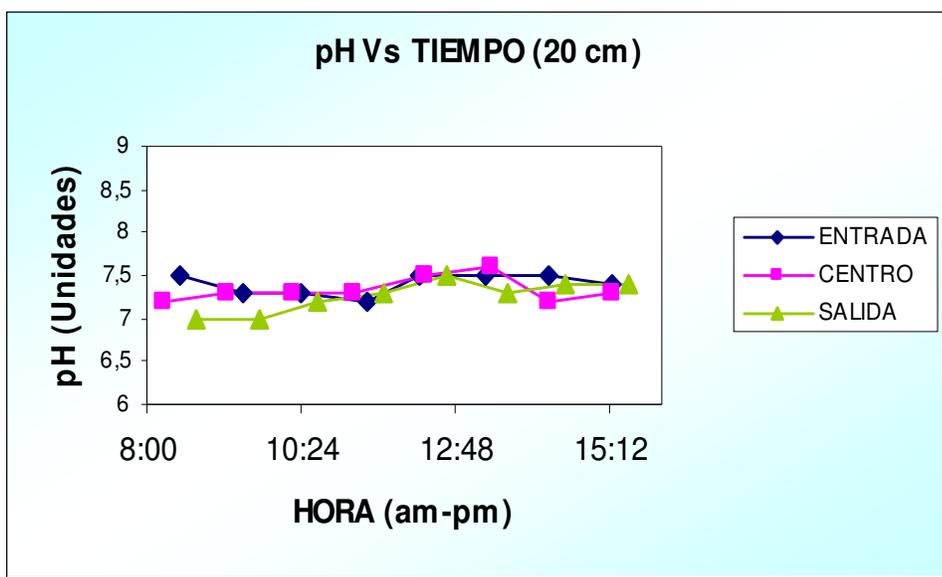
**Gráfica No.9: pH vs. Tiempo a 20 cm.
Monitoreo específico Laguna Verde.**

En general, se puede decir que en todos los puntos a 20 cm. de profundidad los datos obtenidos presentaron un comportamiento de pH relativamente estable en el tiempo como se puede observar en las gráficas 9 y 10; además, estos valores se encuentran dentro del rango aceptable para un cuerpo de agua natural, ya que son valores que demuestran una tendencia hacia la neutralidad.

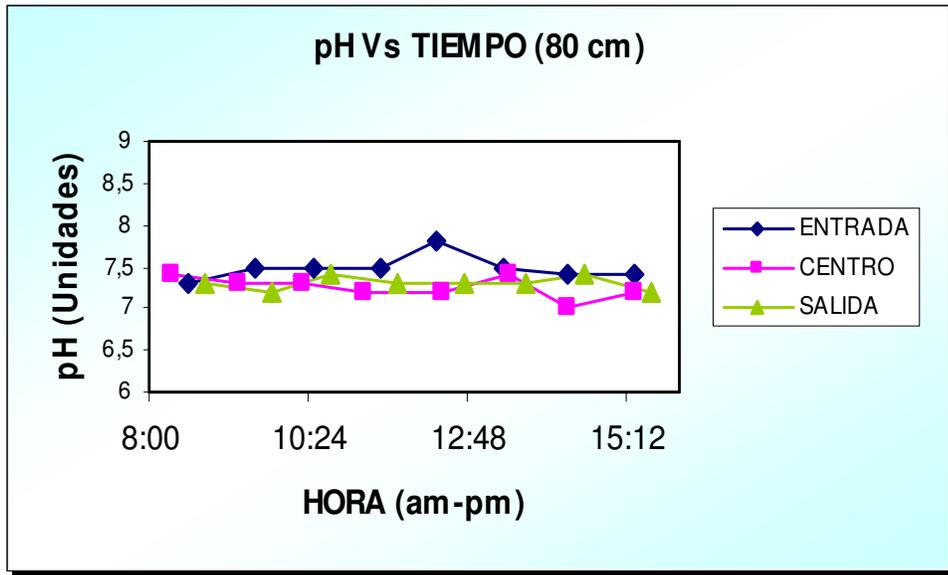
**Gráfica No.10: pH vs. Tiempo a 80 cm.
Monitoreo específico Laguna Verde**

A 80 cm. de profundidad en la entrada, el valor mínimo de pH fue de 7.30 unidades y el máximo de 7.80 unidades de pH. En el centro el valor mínimo fue de 7.00 y el máximo de 7.40. Para la salida el valor mínimo fue de 7.20 y el máximo de 7.40.

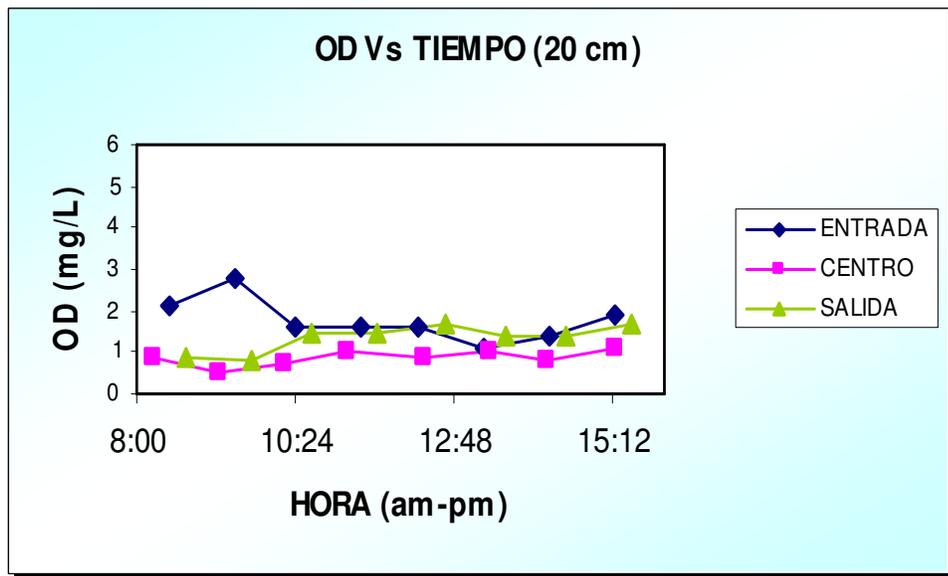
**Gráfica No.11: OD vs. Tiempo a 20 cm.
Monitoreo específico Laguna Verde**

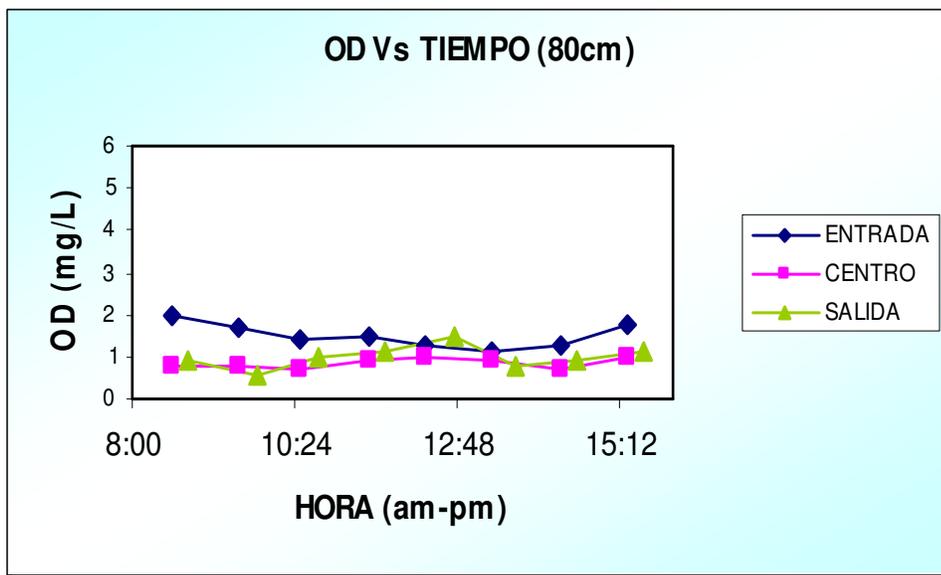
**Gráfica No.12: OD vs. Tiempo a 80 cm.
Monitoreo específico. Laguna Verde.**

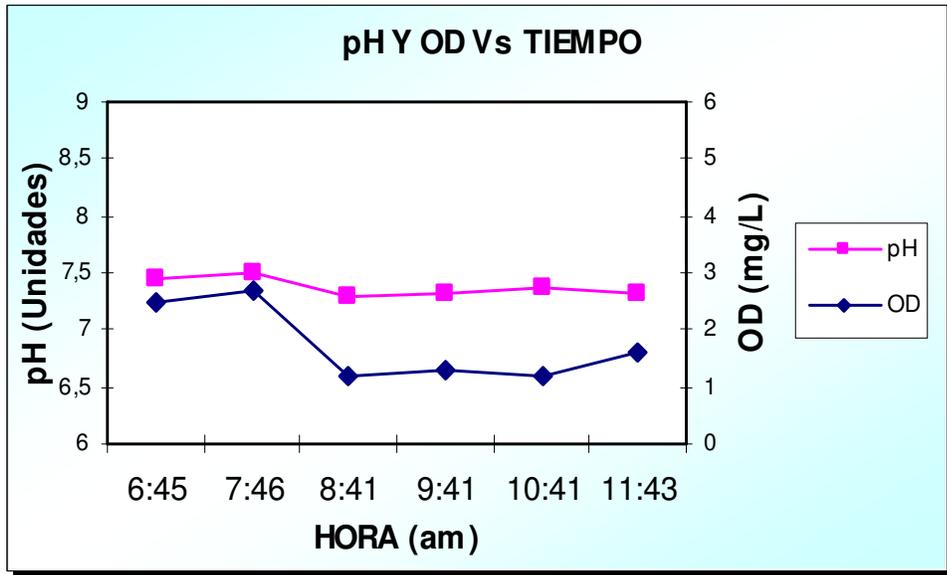
**Gráfica No.13: pH y OD vs. Tiempo.
Primer monitoreo completo. Laguna del Guadual**

Durante el primer monitoreo, el valor mínimo de pH fue de 7.30 unidades y el máximo de 7.50 unidades. Para el segundo se obtuvo un valor mínimo de 7.50 unidades y un máximo de 8.00 unidades. Al comparar los valores de los dos monitoreos, se puede decir que el comportamiento de este parámetro fue relativamente estable en el tiempo con tendencia a la neutralidad durante el primer monitoreo, y a la basicidad durante el segundo, como se puede observar en las Gráficas 13 y 14.

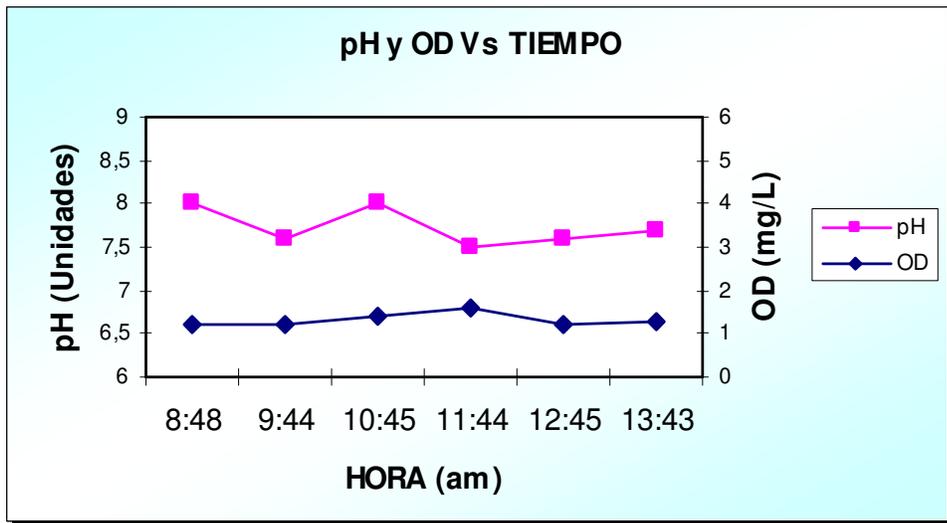
**Gráfica No.14: pH y OD vs. Tiempo
Segundo monitoreo completo. Laguna del Guadual**

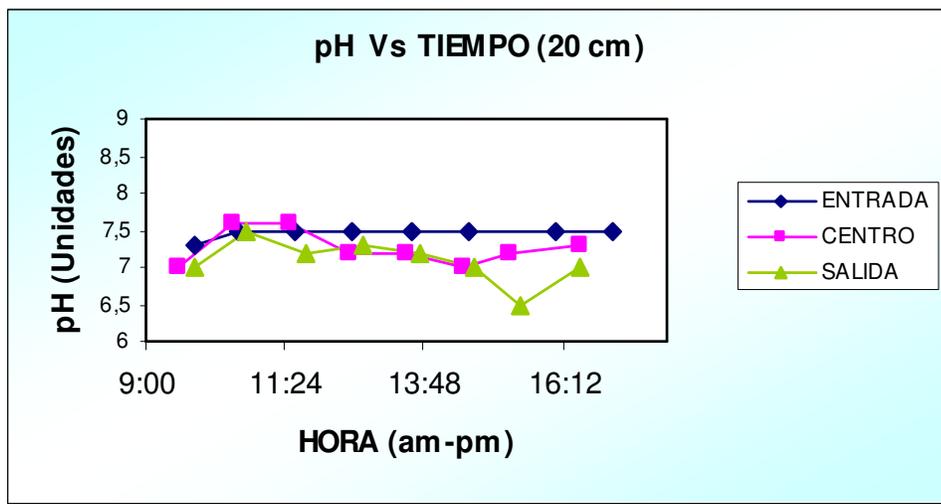
**Gráfica No.15: pH vs. Tiempo a 20 cm.
Monitoreo específico. Laguna del Guadual.**

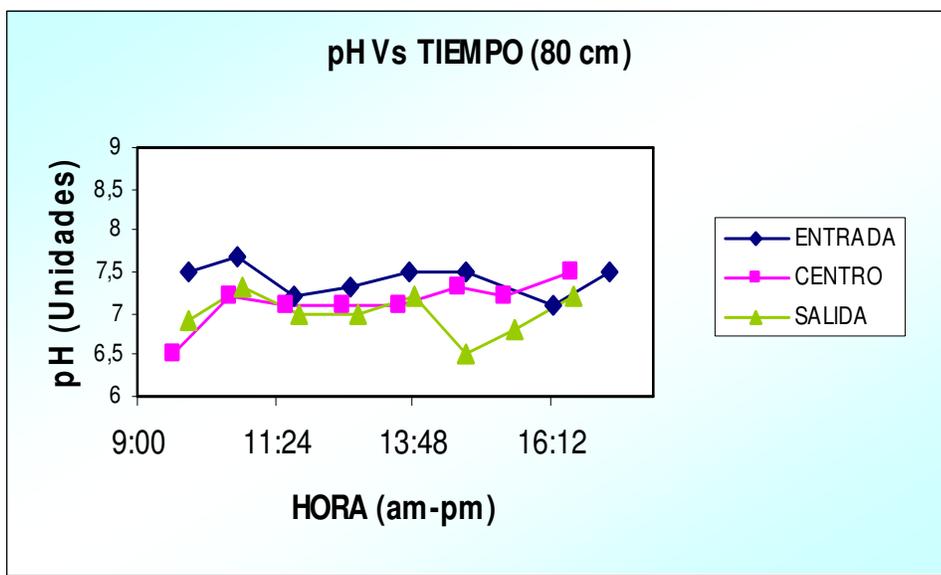
**Gráfica No.16: pH vs. Tiempo a 80 cm.
Monitoreo específico. Laguna del Guadual.**

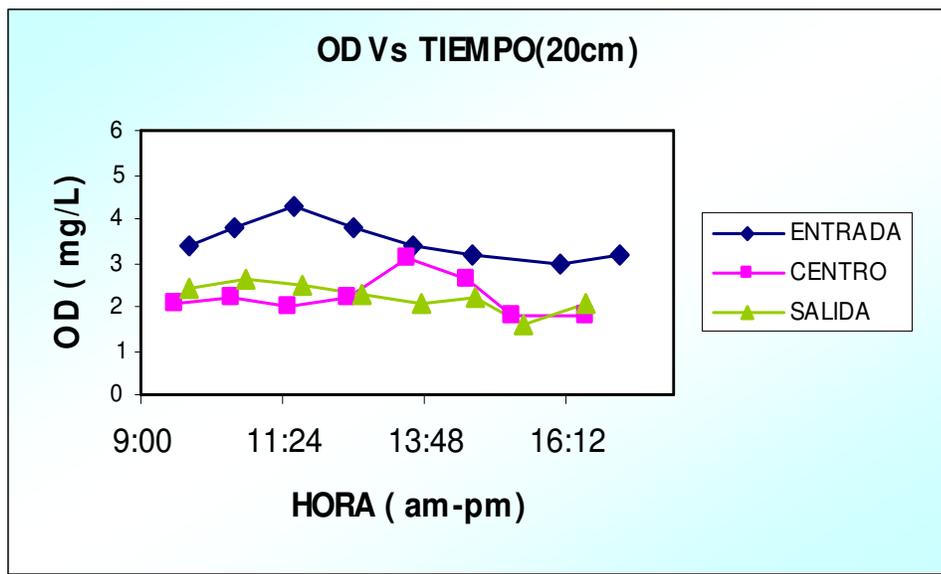
**Gráfica No.17: OD vs. Tiempo a 20 cm.
Monitoreo específico. Laguna del Guadual.**

El comportamiento de este parámetro fue creciente en horas de la mañana y en la tarde sus valores descendieron, como se puede ver en la Gráfica 11. Los valores fueron más altos en la entrada que en el centro y salida, posiblemente por que el agua que alimenta esta laguna no ha sido sometida a una alta presión por cargas orgánicas y nutrientes.

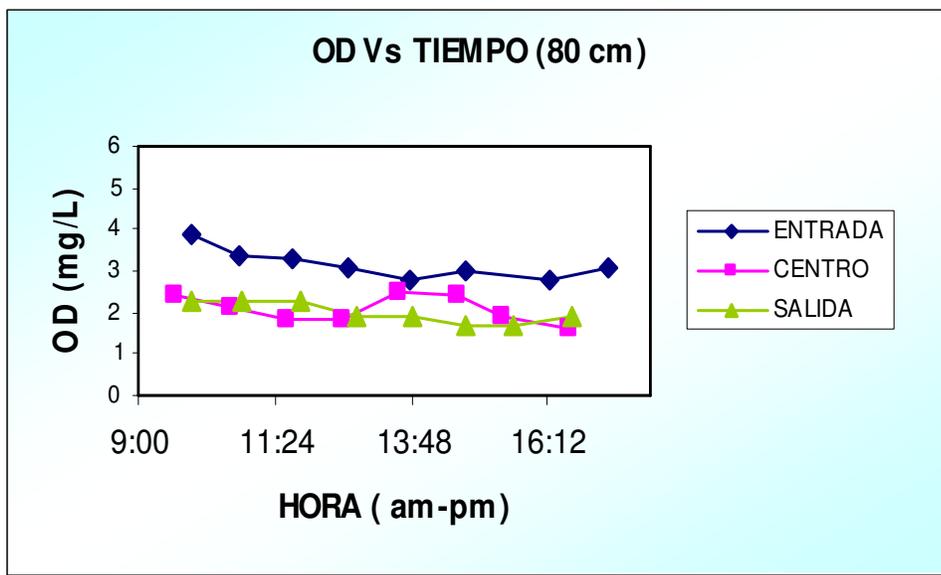
**Gráfica No.18: OD vs. Tiempo a 80 cm.
Monitoreo específico. Laguna del Guadual.**

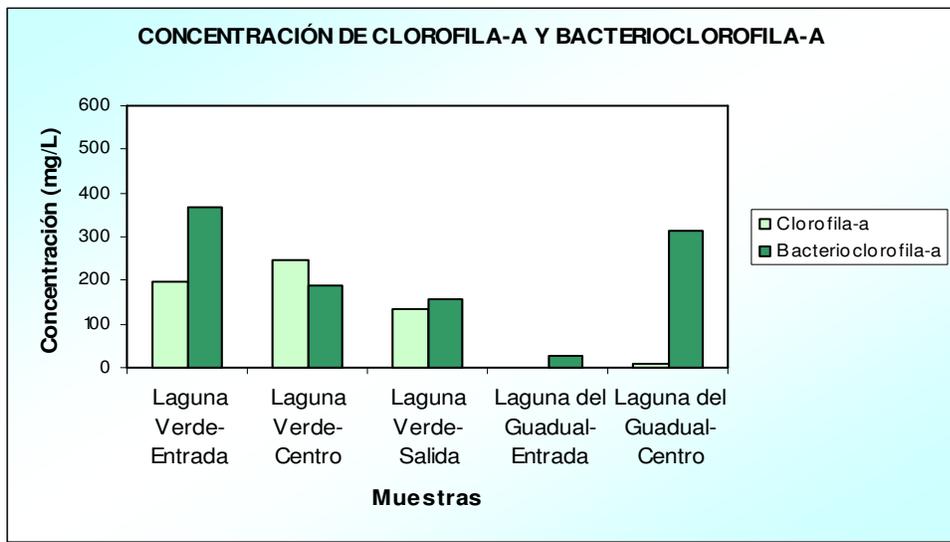
Gráfica No. 19: Clorofila-a y bacterioclorigila-a en los Puntos 1 y 2

Un mayor contenido de clorofila-a indica mejores condiciones de calidad del agua debido a que las plantas y algas, a través de la fotosíntesis inyectan oxígeno al medio, mientras que un mayor contenido de bacterioclorigila-a es propio de un medio con problemas de contaminación.

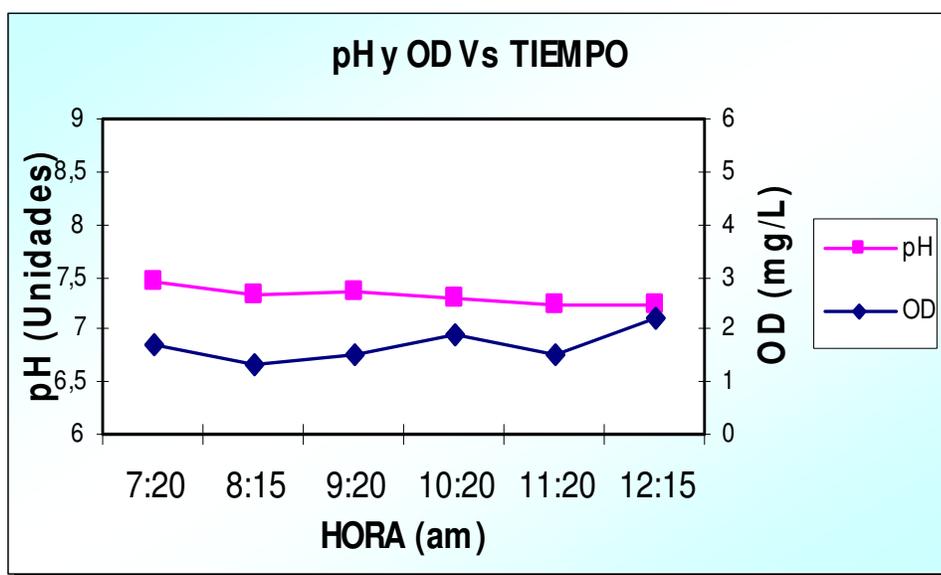
Gráfica No.20: pH y OD vs. Tiempo. Primer monitoreo completo Acequia proveniente de Laguna Verde

El comportamiento del pH en el primer monitoreo fue constante en el tiempo con tendencia a la neutralidad, mientras que para el segundo, existió un aumento progresivo en el tiempo con tendencia a la basicidad, como se puede observar en las gráficas 20 y 21.

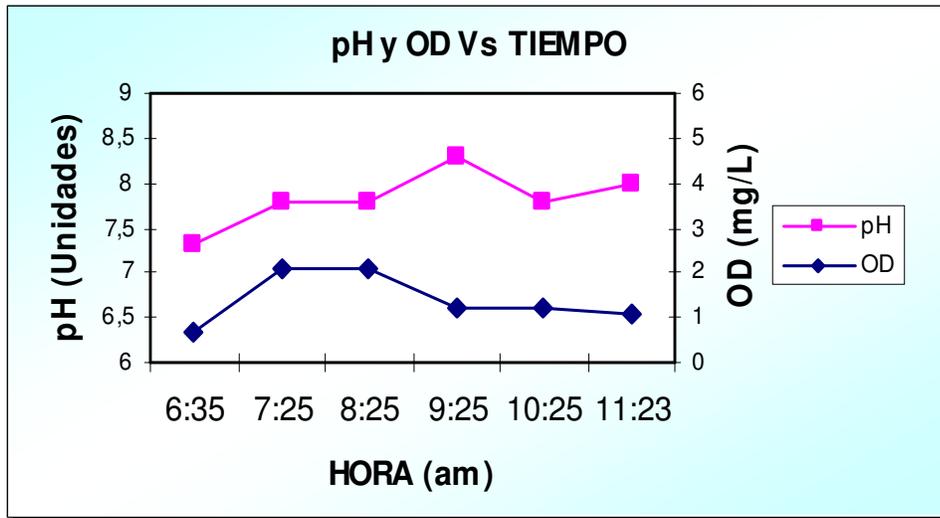
Gráfica No.21: pH y OD vs. Tiempo. Segundo monitoreo completo. Acequia proveniente de Laguna Verde

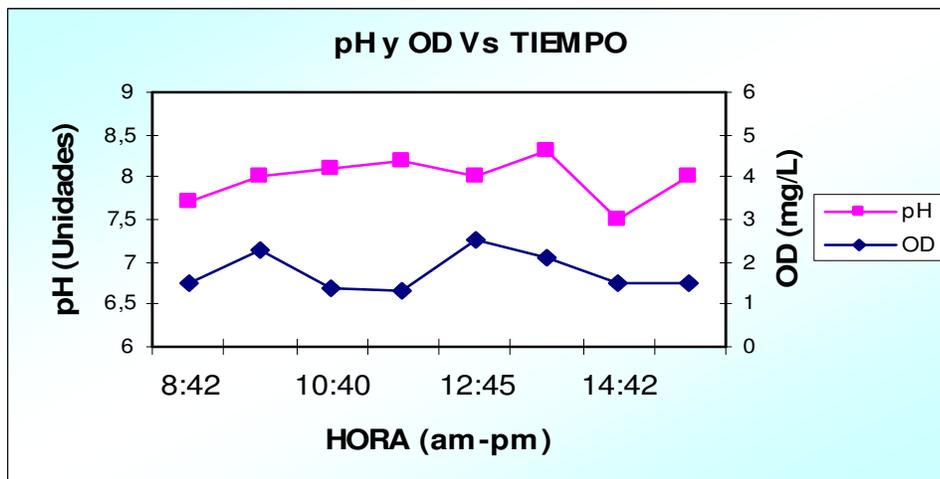
Gráfica No.22: pH y OD vs. Tiempo. Monitoreo específico. Acequia proveniente de Laguna Verde

Este parámetro en el primer monitoreo presentó una tendencia creciente, mientras que para el segundo, los valores aumentaron al iniciar de la jornada y después de tres horas, empezaron a disminuir, como se observa en la gráfica No.22

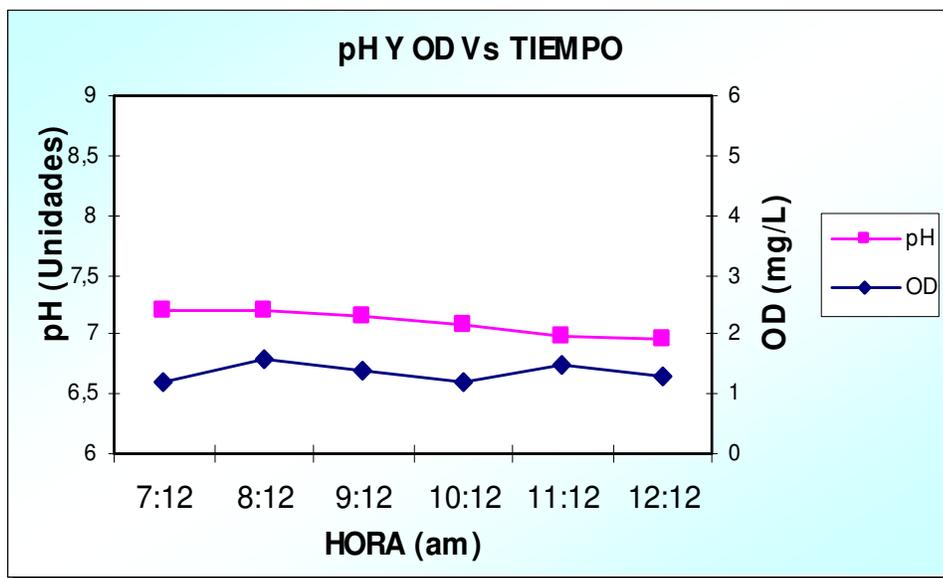
Gráfica No.23: pH y OD vs. Tiempo. Primer monitoreo completo. Acequia proveniente de Laguna del Guadual.

Los valores de OD para el primer monitoreo fluctuaron entre 1.20 y 1.60 mg/L, con un valor promedio de 1.37 mg/L. Para el segundo, se obtuvieron valores entre 0.50 y 1.30 mg/L, con un valor promedio de 1.03 mg/L. El valor promedio en cuanto a los dos monitoreos fue de 1.20 mg/L, con un mínimo de 0.50 y un máximo de 1.60. En general, los valores obtenidos en este punto para los dos monitoreos, no presentaron variaciones significativas, como se puede ver en las Gráficas No 22 y 23. Además, fueron muy bajos, limitando el desarrollo de la vida acuática.

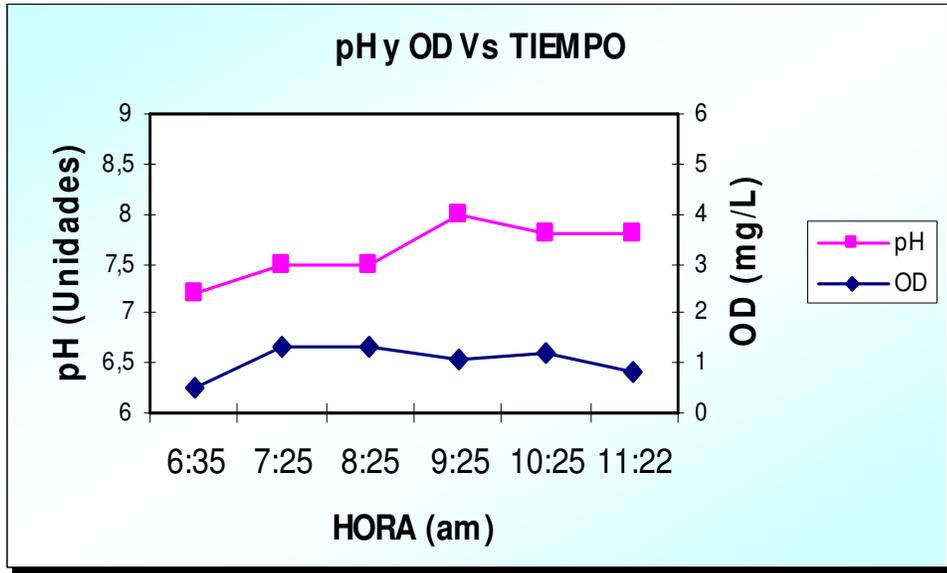
Gráfica No.24: pH y OD vs. Tiempo. Segundo monitoreo completo. Acequia proveniente de la Laguna del Guadual.

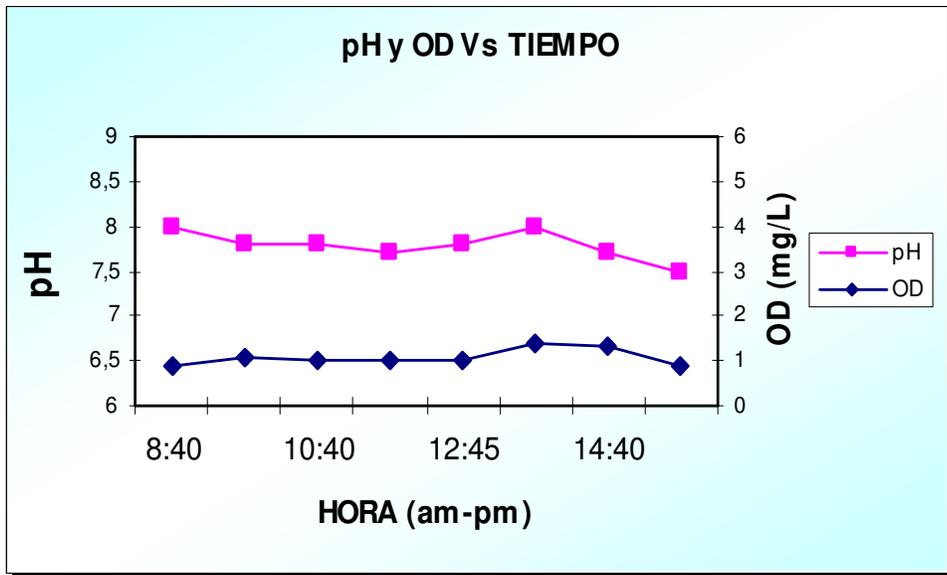
Gráfica No.25 pH y OD vs. Tiempo. Monitoreo específico. Acequia proveniente de Laguna del Guadual.

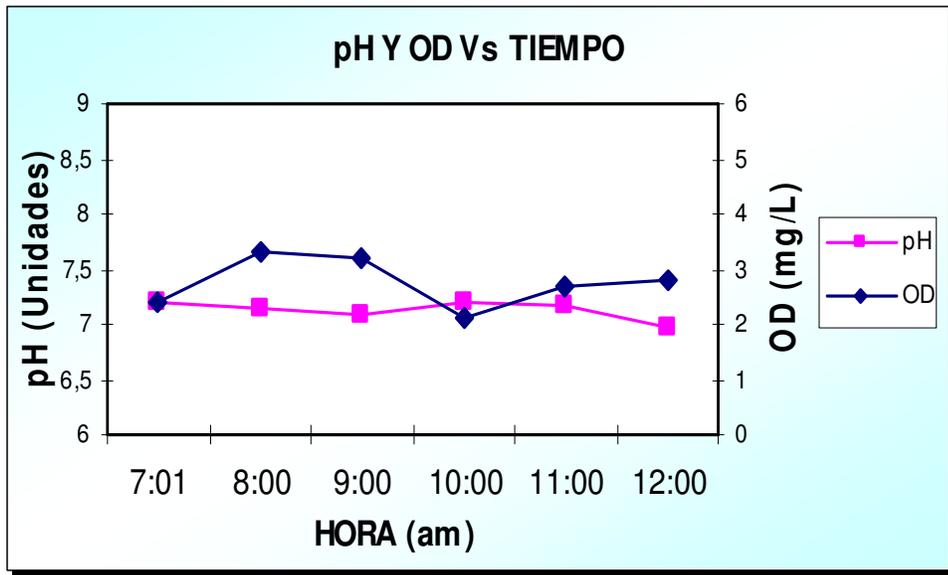
**Gráfica No.26: pH y OD vs. Tiempo. Primer monitoreo completo.
Unión de las Acequias**

Los valores de este parámetro disminuyeron de un monitoreo a otro, como se observa en las Gráficas 26 y 27 y el valor promedio registrado para los dos monitoreos fue de 2.02 mg/L, con un valor mínimo de 1.20 mg/L y un máximo de 3.30 mg/L.

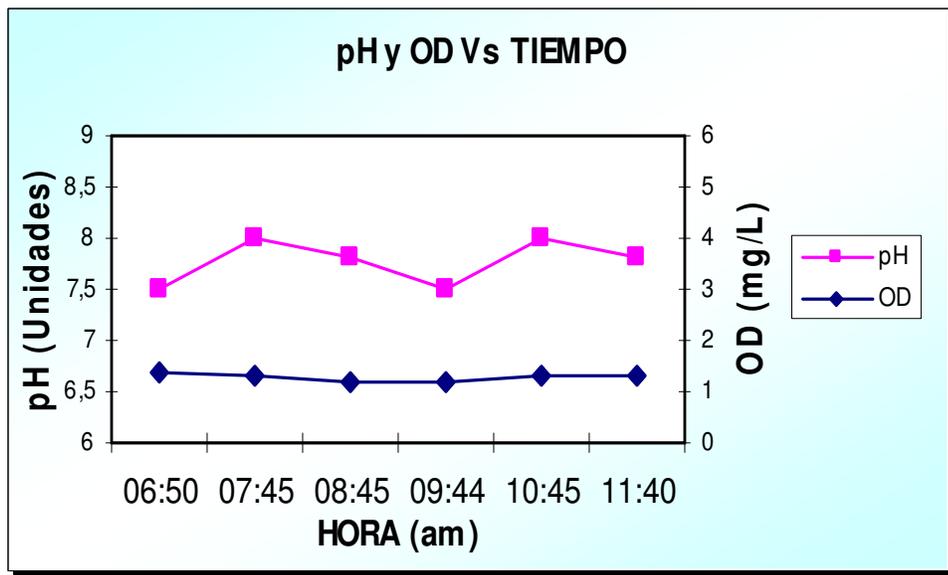
**Gráfica No.27: pH y OD vs. Tiempo. Segundo monitoreo completo.
Unión de las Acequias**
