PLAN DE MANEJO PARTICIPATIVO HUMEDAL TIMBIQUE

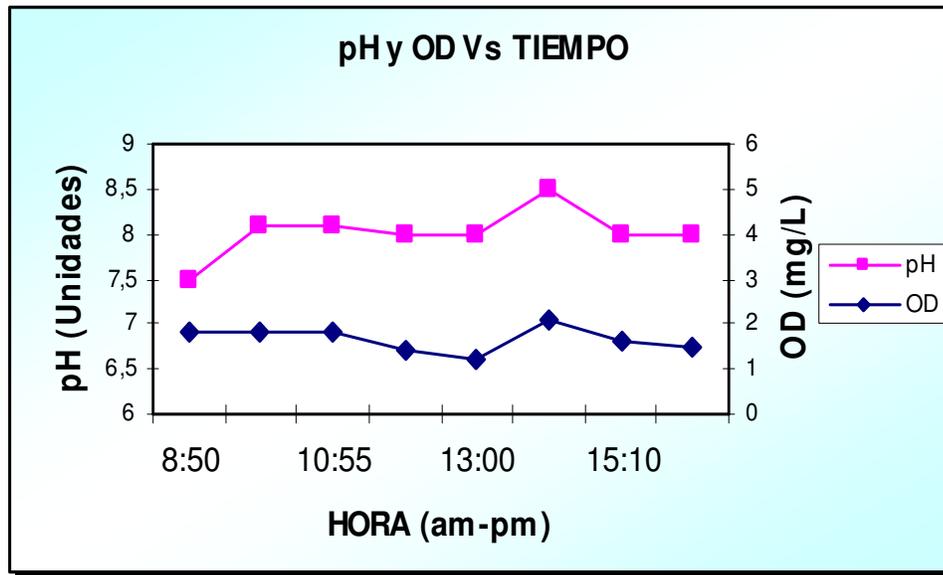
**Gráfica No.28: pH y OD vs. Tiempo. Monitoreo específico.
Unión de las Acequias**

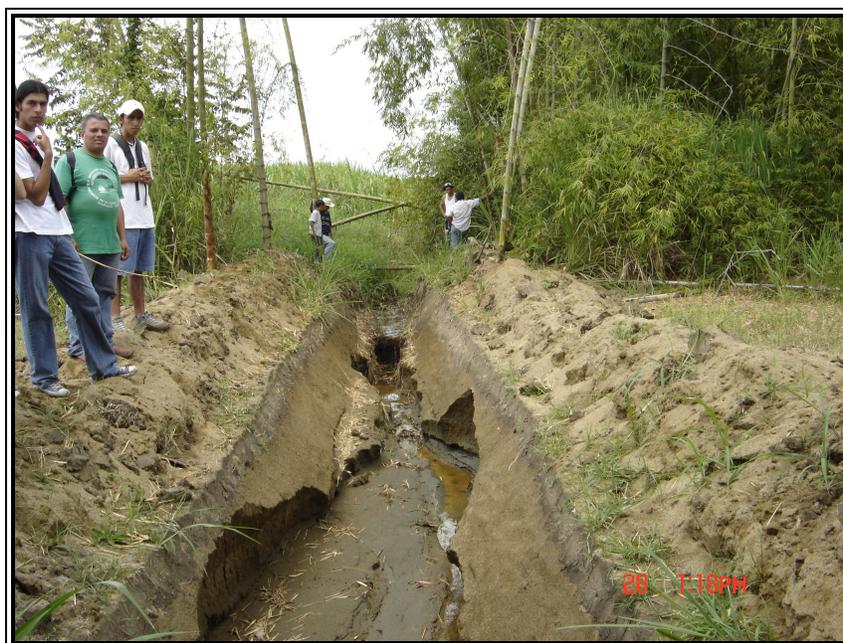
Figura No.25: Laguna El Guadual. Finca La Morelia, canal para el desecamiento de la laguna.

Aparece sin embargo un tensor de degradación del sistema superficial de flujo hídrico, en el predio La Morelia, donde el zanjón a perdido en un extenso margen de 400 metros por aporte de sedimentos externos, el ancho de la depresión hasta un mínimo de un (1) metro. La temporada de invierno afrontada en este primer semestre de 2006, dejo como resultado la inundación permanente de zonas de cultivo aledañas al Humedal. Los procesos de sedimentación y colmatación que se generan y aceleran en las zonas más afectadas por la acción antrópica, han disminuido la capacidad del cauce en algunos tramos. Sin embargo el humedal mantiene su característica de conducción de aguas de escorrentías.
