**CONVENIO INTERADMINISTRATIVO N° 0205 DE 2017
CVC – UNIVALLE
MUNICIPIOS DE BOLIVAR, ROLDANILLO Y VERSALLES**

**Historicidad de Eventos por Inundación en la Zona Urbana del
Municipio de Bolívar
INFORME TÉCNICO**

Santiago de Cali, octubre de 2018

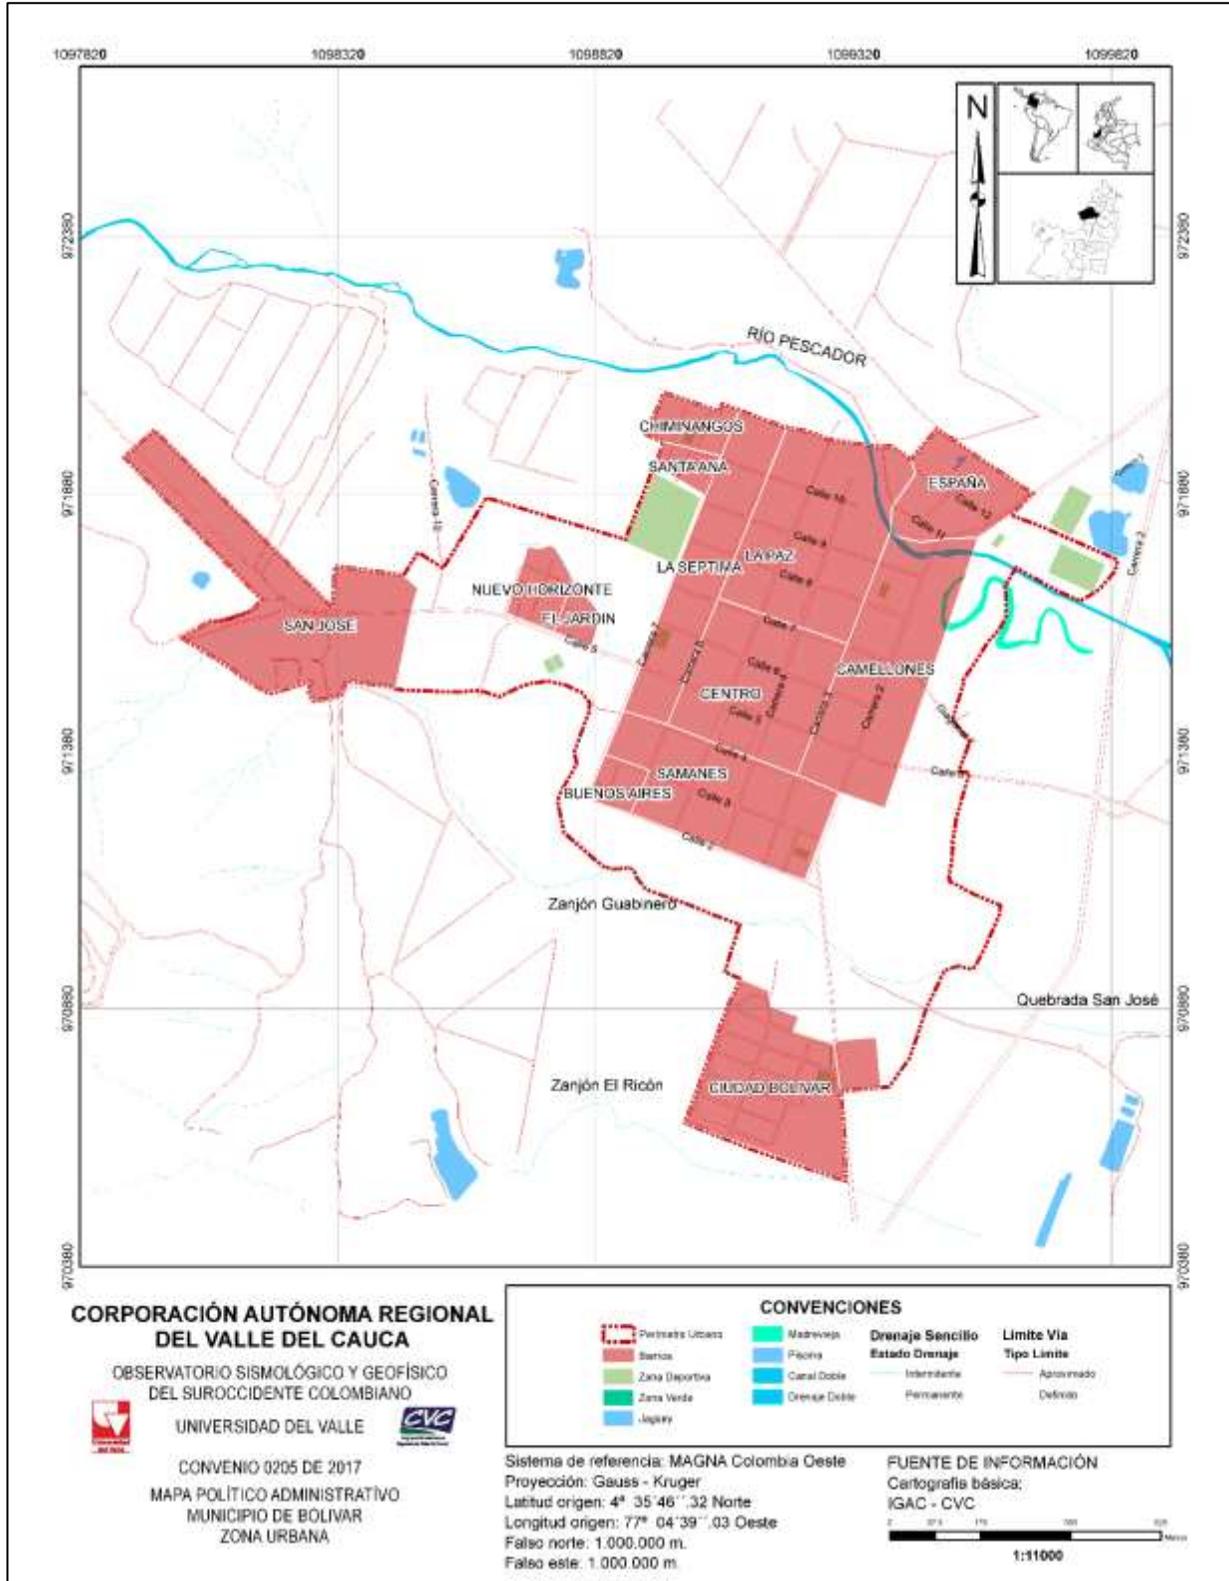
Figura 1.2. Mapa División Política del Área Urbana del Municipio de Bolívar
Fuente: elaboración propia con datos de la Secretaría de Planeación del Municipio de Bolívar (2016)

El municipio de Bolívar, está conformado por siete (7) barrios. En la Tabla 1.1 se muestra el listado de cada uno de ellos y la Figura 1.2 presenta espacialmente la localización de los barrios.

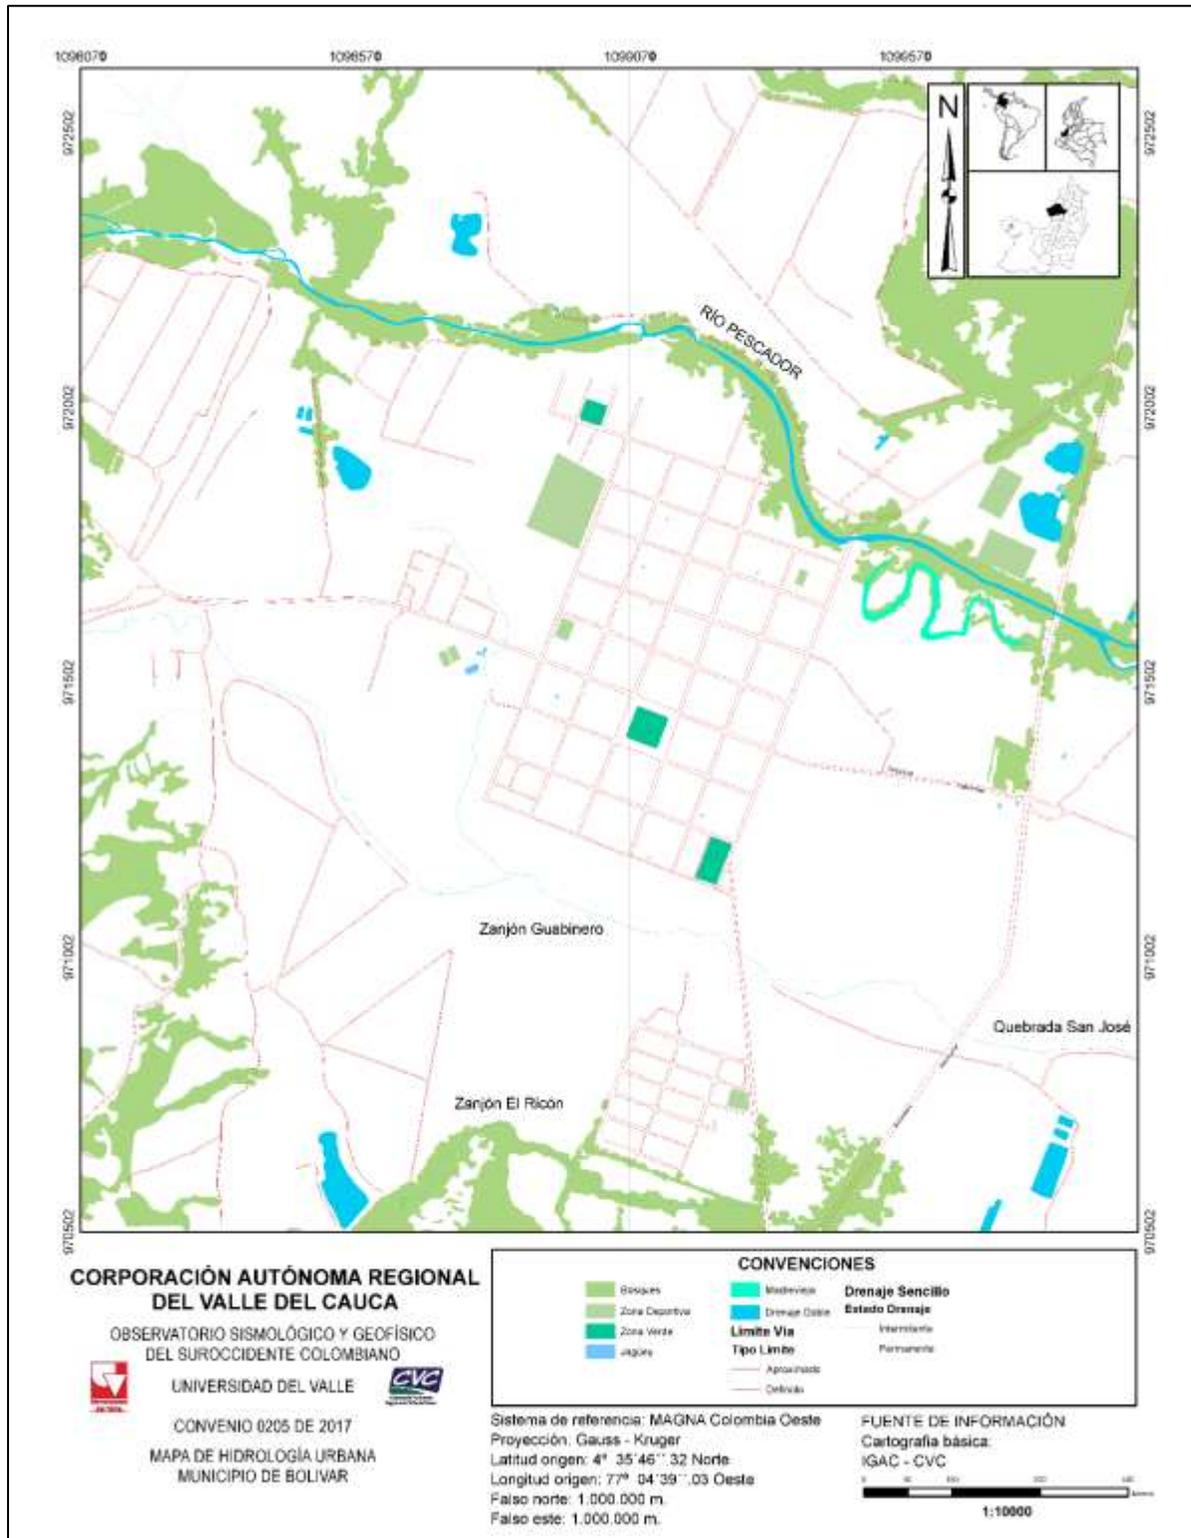
Figura 1.5. Mapa de Hidrología del Área Urbana del Municipio de Bolívar
Fuente: elaboración propia con datos CVC (2018)

El drenaje superficial está controlado al oriente por los ríos Cauca y Pescador; al occidente por el río Garrapatas con sus afluentes (Buenos aires, Azul, Machete, Blanco) y San Quinín con sus afluentes (Naranjalito, Cajones, San Antonio); al norte por las Quebradas Cajamarquita y Platanares y al sur por el Río Calamar y las Quebradas Fusil y Betún. En la información cartográfica existente se cuenta con una escala 1:25,000 en la que resultan poco visibles los diferentes afluentes directamente relacionados con el municipio (Figura 1.5).

La información cartográfica existente, se encuentra en una escala 1:20.000, en la que resulta poco visibles los diferentes afluentes directamente relacionados con el municipio, en este sentido el documento no incluye esta cartografía y se concentra en la zona urbana, como parte del objeto contractual

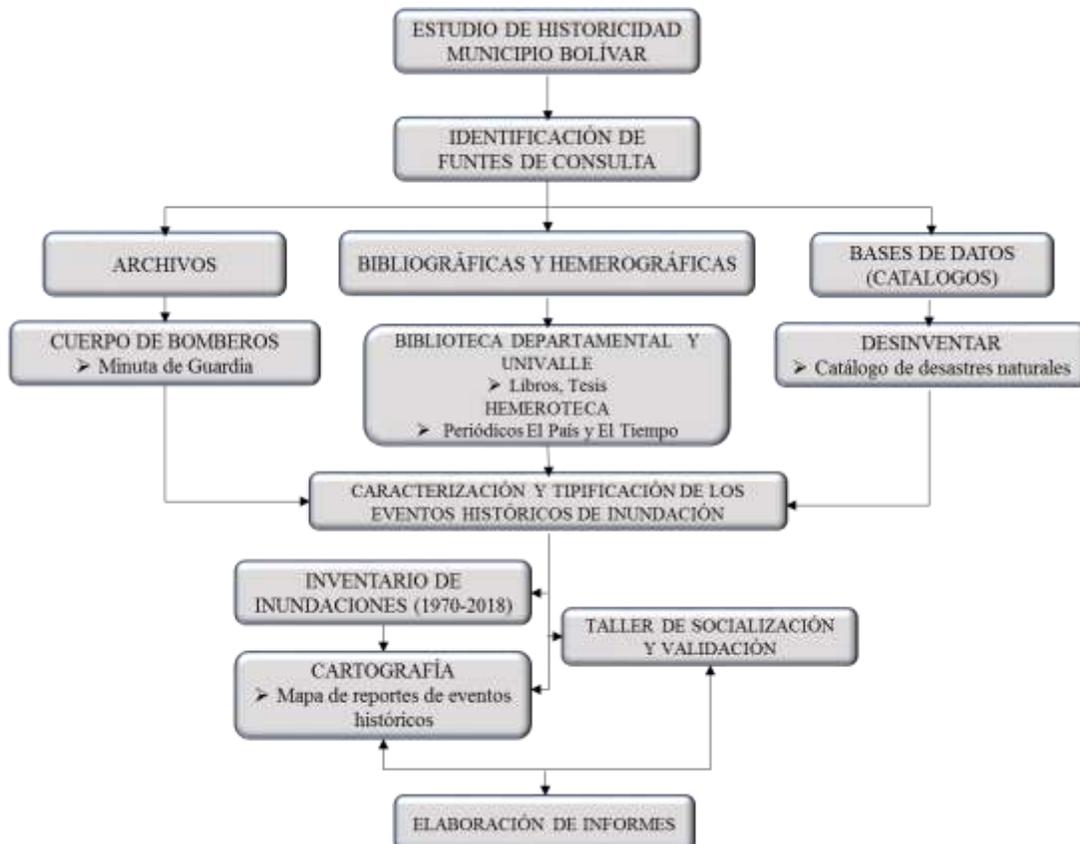
Figura 3.1. Flujograma del proceso metodológico estudios de historicidad.

La recopilación de información se apoyó con visitas a la zona urbana de municipio, donde se estableció un reconocimiento de la problemática de afectación. Esta actividad permite obtener una multiplicidad de escenarios y versiones acerca de los eventos históricos por inundaciones y movimientos en masa que afectan a la población y así tener una primera aproximación a las zonas de afectación asociadas a estos fenómenos (Figura 3.1).

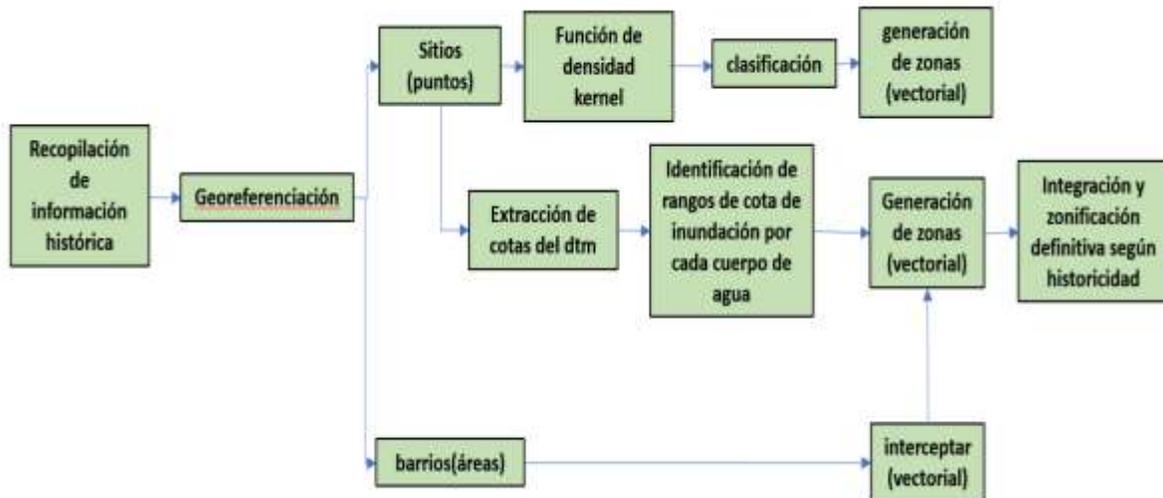
Figura 3.2. Esquema metodológico del procesamiento de los reportes

En la Figura 3.2 presenta el esquema metodológico utilizado en el procesamiento de la información para la representación cartográfica de reportes de los eventos de inundación históricos se describe en el siguiente esquema:

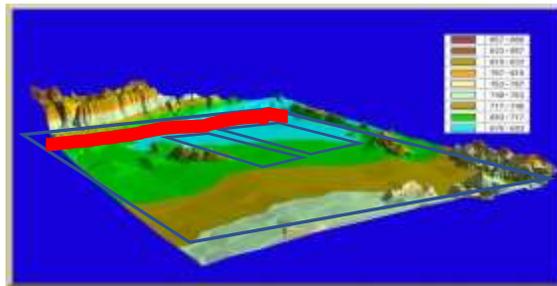
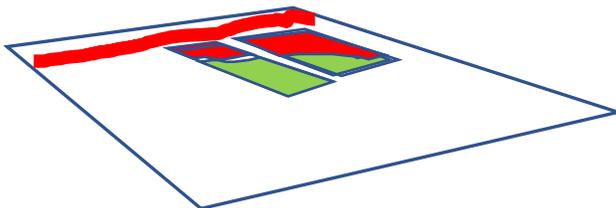
Figura 3.3. Especialización de información histórica no puntual según curvas de nivel

Paso 2. Intersección con el DTM

Paso 3. Final

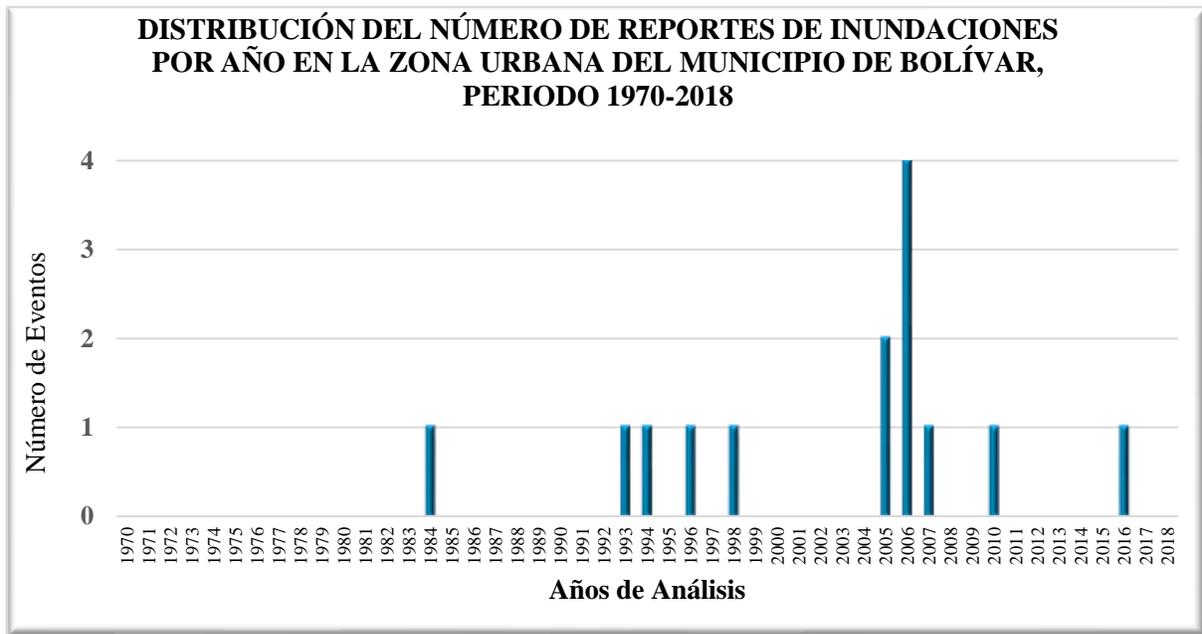
Figura 4.1. Número de reportes encontrados por inundación, en la zona urbana del municipio de Bolívar, Valle del Cauca, en el periodo comprendido 1970-2018

En la Figura 4.1, se muestra el histograma de distribución temporal del número de reportes de eventos por inundación para el municipio de Bolívar, en el período 1970-2018. El primer registro por inundación a nivel urbano aparece para el año 1984, seguido de los años, 1993, 1994, 1996 y 1998 donde en cada uno de ellos se reportó un evento por inundación. Para el año 2005, se registró 2 eventos; para el 2006, 4 eventos y para el 2007, 2010 y 2016, de 1 evento por cada año mencionado. Lo que va del primer semestre del 2018, no se han registrado eventos por inundaciones en la zona urbana del municipio de Bolívar.

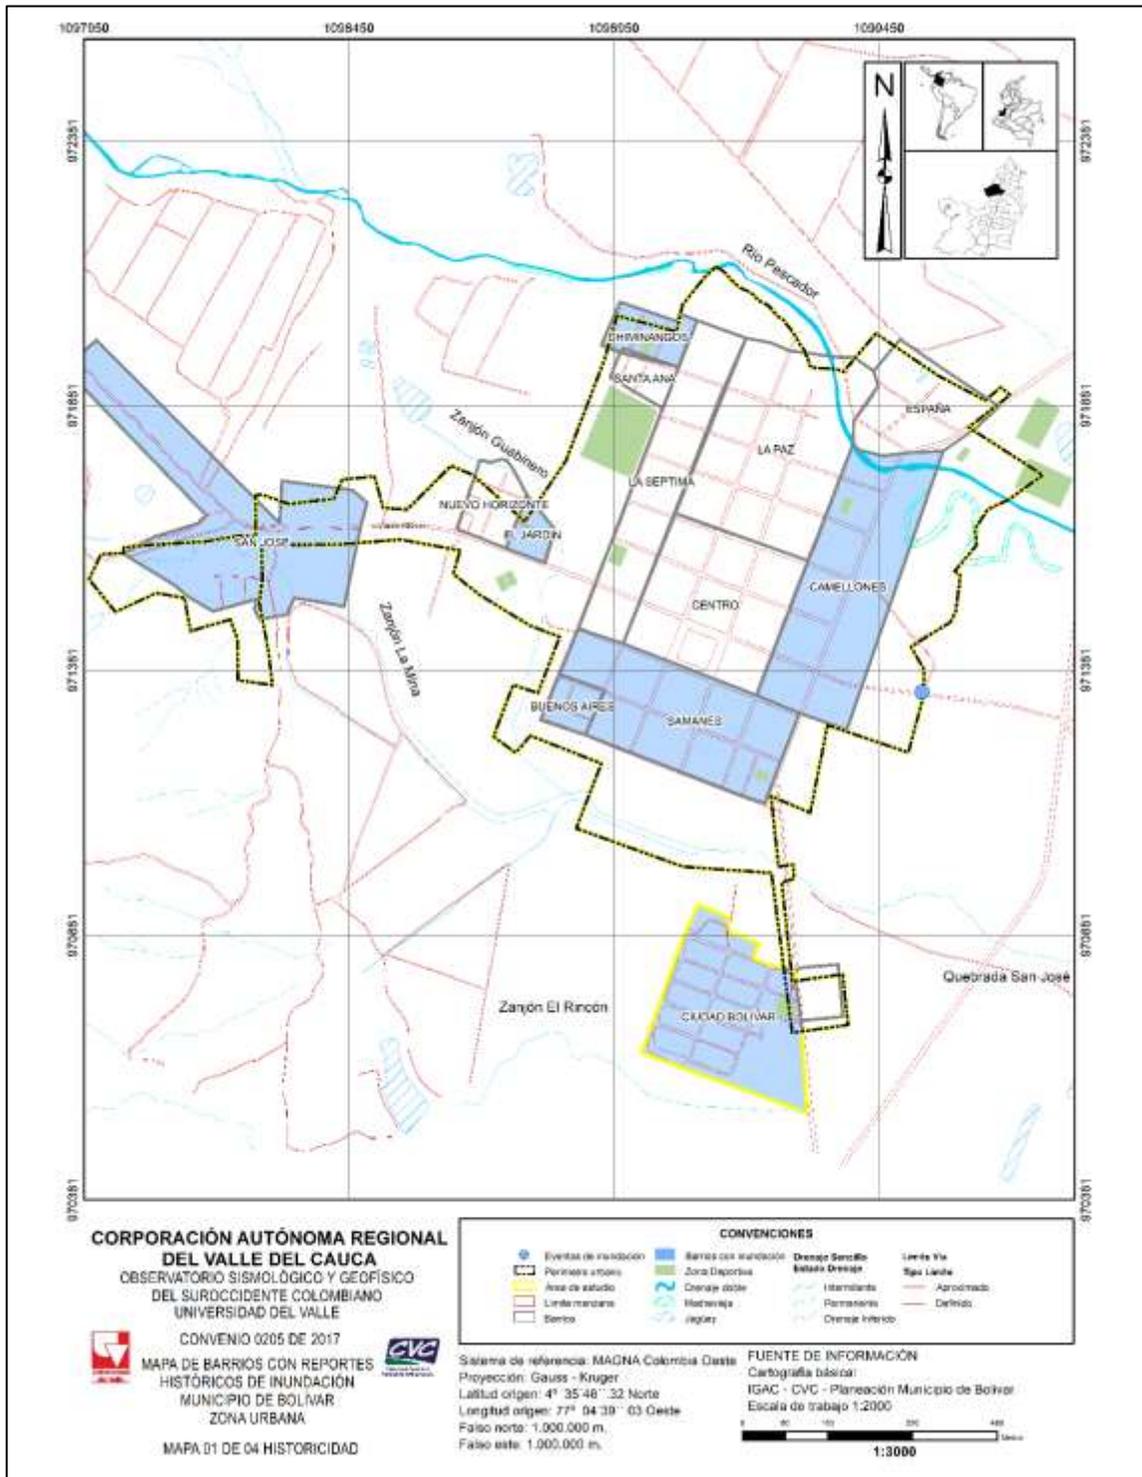
Figura 4.2. Mapa de barrios con reportes históricos de eventos de inundación en la zona urbana del municipio de Bolívar

La Figura 4.2 presenta el mapa de eventos históricos de inundación en la zona urbana del municipio de Bolívar, Valle del Cauca. De acuerdo al análisis realizado de la información obtenida, se puede establecer que los eventos por inundaciones se localizan en los barrios cercanos al Zanjón Guabinero (San José, El Jardín, Samanes, Buenos Aires y Ciudad Bolívar) y el río Pescador (Chiminangos y Los Camellones).

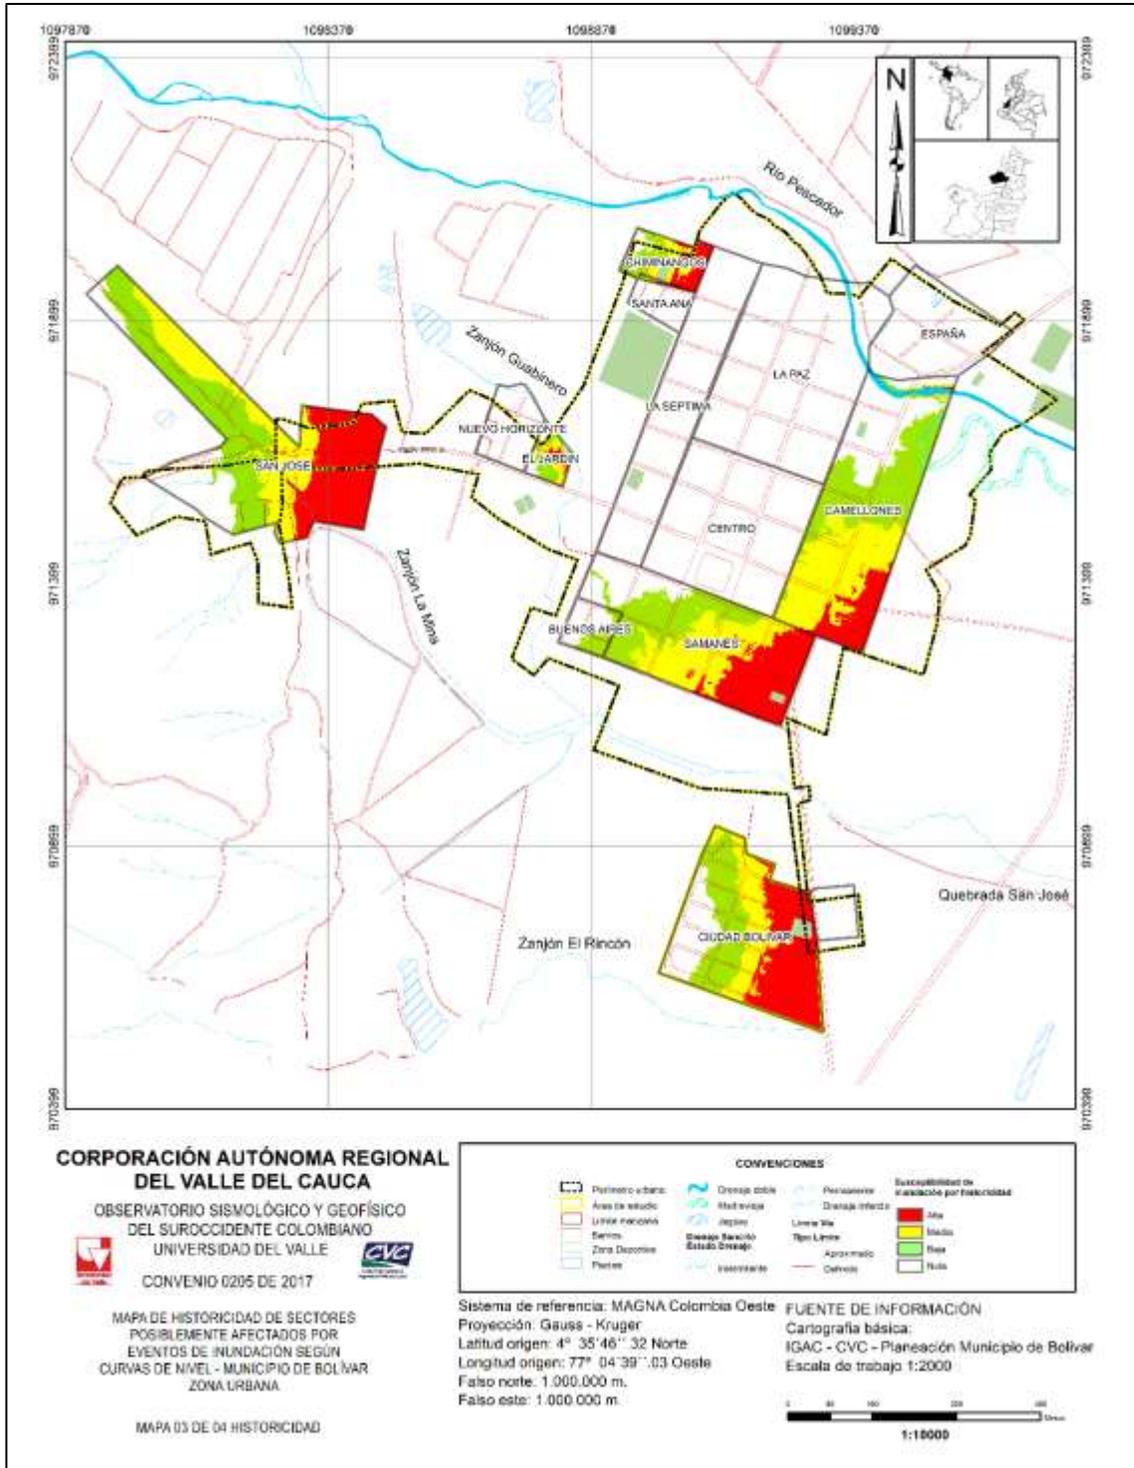
Figura 4.3. Mapa de Historicidad de sectores posiblemente afectados por eventos de Inundación según curvas de nivel de la zona urbana del Municipio de Bolívar.

También se realizó un mapa por susceptibilidad histórica, para espacializar, las áreas susceptibles a inundación, utilizando la metodología del DTM al interceptar los barrios con las curvas de nivel con el fin de identificar las posibles áreas con mayor predisposición o susceptibilidad a versen afectadas (Figura 4.3).

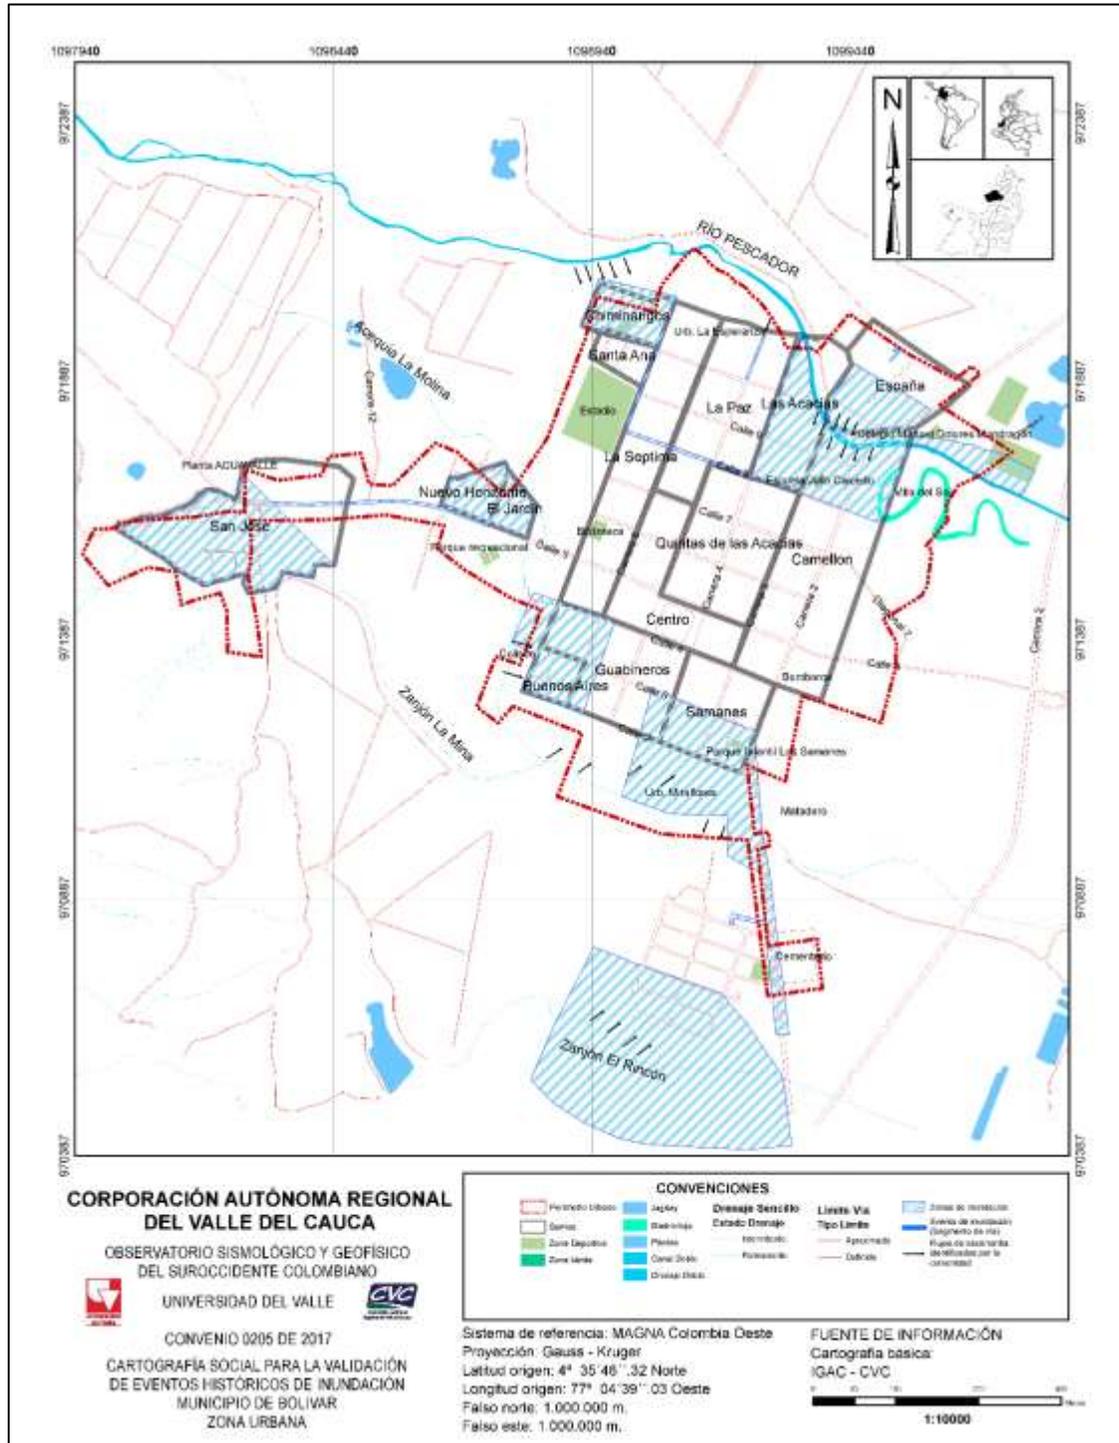
Figura 5.4. Mapa de socialización de inundaciones de la zona urbana del municipio de Bolívar, Valle del Cauca, periodo 1970-2018

La Figura 5.4 presenta el mapa resultado de la socialización y validación del trabajo realizado en la búsqueda de reportes de eventos históricos de inundaciones que han afectado la zona urbana del Municipio de Bolívar, en el taller la población asistente validó la información e identificó las áreas que han sido afectadas por inundaciones, definiendo las posibles causas y el flujo de las aguas de cada uno de las afluentes o la escorrentía que los afecta, debido a que se localizan en el piedemonte de la cordillera occidental y este drena de occidente a oriente en busca del río Cauca.

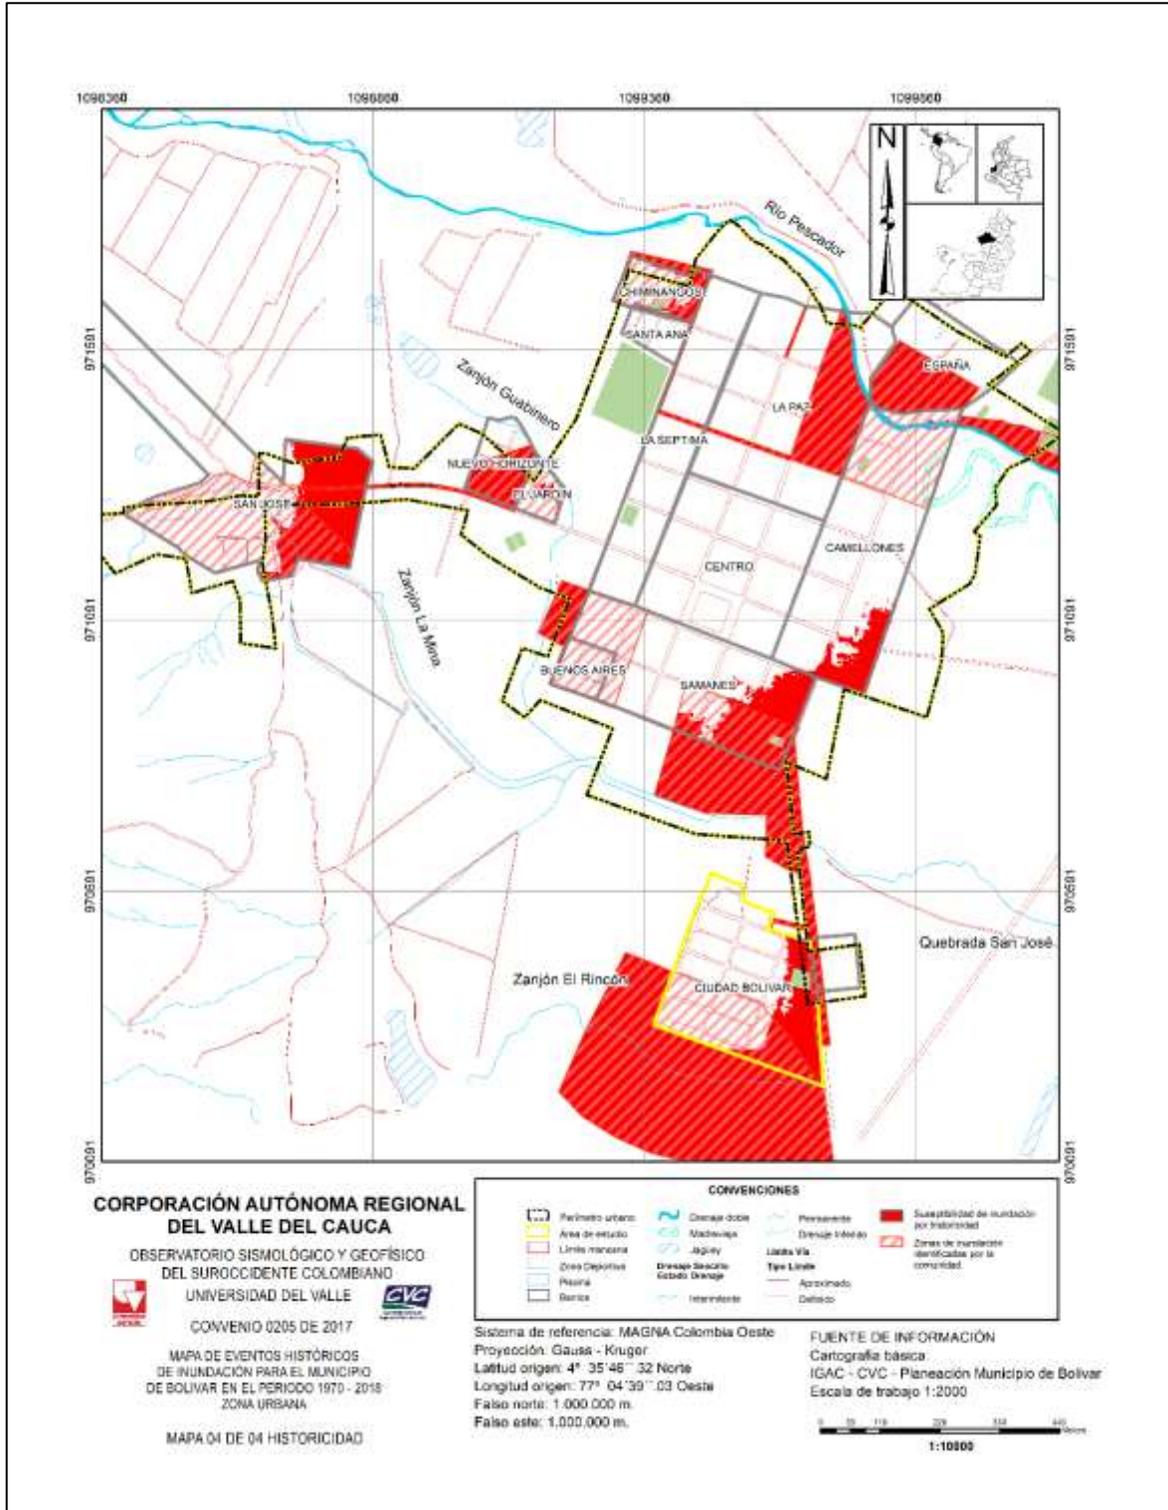
Figura 5.5. Mapa de historicidad de reportes y socialización de inundación de la zona urbana del municipio de Bolívar

La Figura 5.5 presenta el mapa en el que se sobreponen las áreas que resultaron de los reportes de eventos por inundaciones históricas en la zona urbana del municipio de Bolívar y las áreas resultado de la socialización.
