# PLAN DE MANEJO INTEGRAL DE LAS MADREVIEJAS LA TROZADA, BOCAS DE TULUA, MADRIGAL, LA HERRADURA Y CEMENTERIO

Contrato de consultaría No 0139 CVC-Fundación Natura

Santiago de Cali, Septiembre del 2003

**FORMULACION DEL PLAN DE MANEJO INTEGRAL DE LA MADREVIEJA LA HERRADURA (Corregimientos La Herradura y Ricaurte, Municipio de Bolívar, Departamento del Valle del Cauca)**

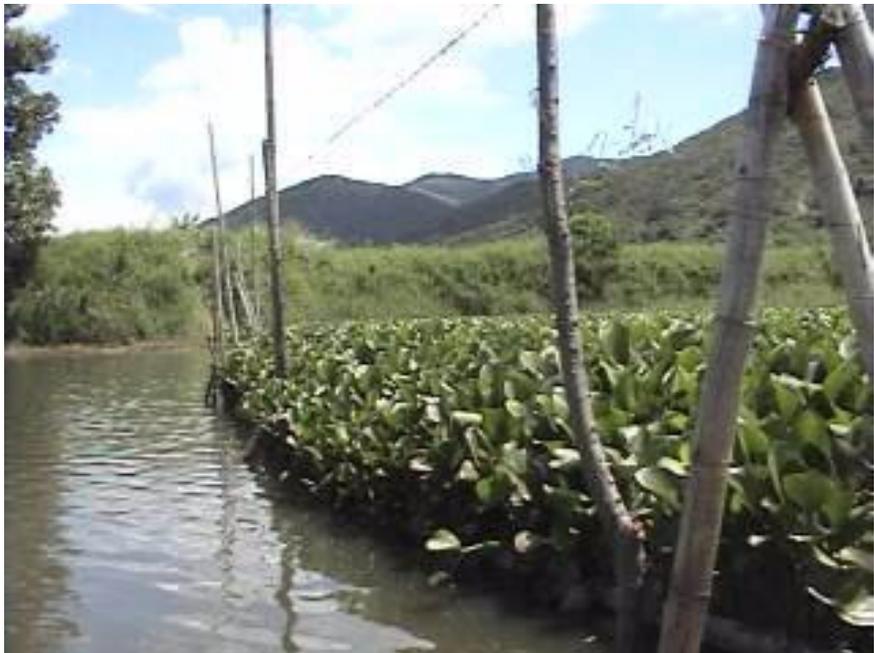
Foto 2. Barrera en guadua sobre el espejo lagunar.

En 1997, la CVC construyó una barrera de guadua para impedir la propagación de las plantas acuáticas y periódicamente se realiza la extracción manual de estas plantas como parte del mantenimiento de la madre vieja (Foto 2).

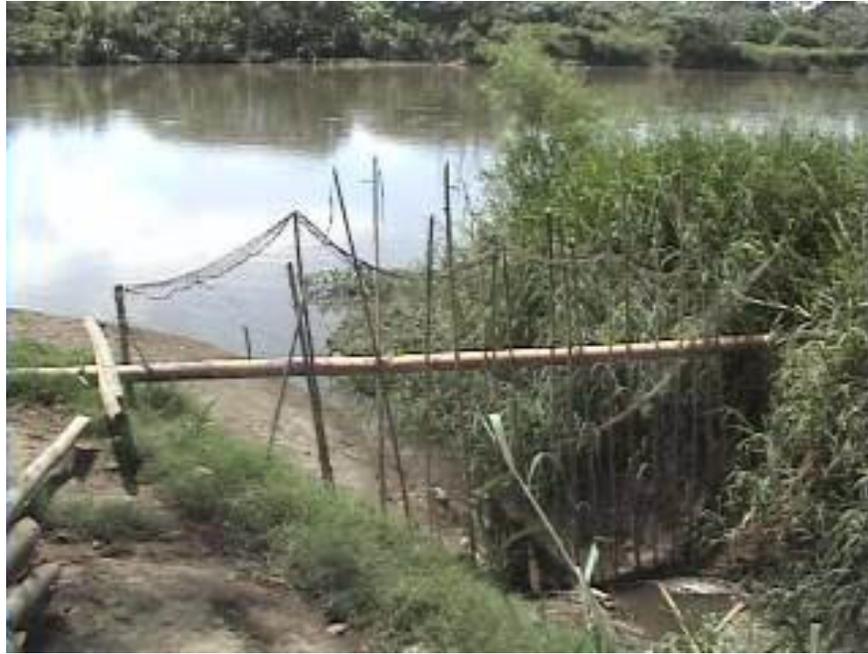
Foto 3. Canal de comunicación con el río Cauca en la madreveja La Herradura

A parte del nivel freático del río Cauca, en las épocas de mayor lluvia la madre vieja recibe aguas superficiales del río Cauca a través del canal natural de conexión que se observa con sedimentos (Foto 3), también recibe aguas por el "*Zanjón del limón*" y otro canal de desagüe de aproximadamente cinco metros de ancho y que tiene una motobomba, (Foto 4); este último canal está ubicado en los predios de la Hacienda San Carlos y en las épocas no lluviosas se cubre con pastos y plantas típicas de zonas de inundación (Mapa 2).

En los meses de mayor precipitación la madreveja recibe de sus afluentes superficiales agua y sedimentos, (Foto 3), el ambiente dos (2) de la madreveja se inunda. Durante los meses más secos el espejo lagunar (actual) y la columna de agua se reduce entregando lentamente agua al río Cauca por nivel freático secando sus áreas normalmente inundables del ambiente dos.

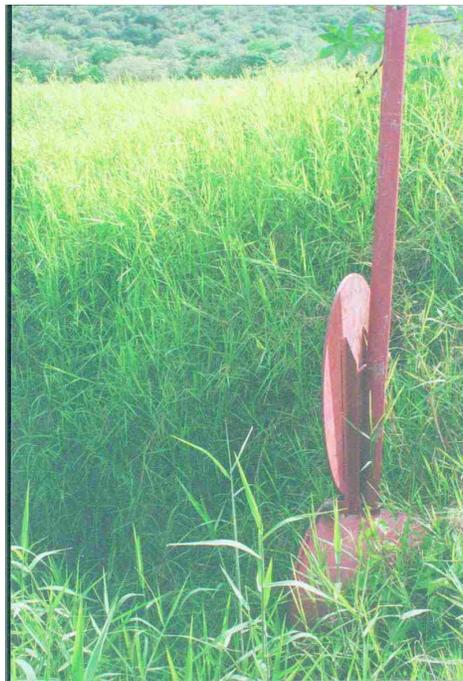
Foto 4. Motobomba Marzo 30 de 2003.

- aguas subterráneas y superficiales del río Cauca,
- aguas por el "Zanjon del limón" y otro canal de desagüe de aproximadamente cinco metros de ancho y que tiene una motobomba
- precipitación y evaporación del agua
- evapotranspiración de las macrófitas acuáticas

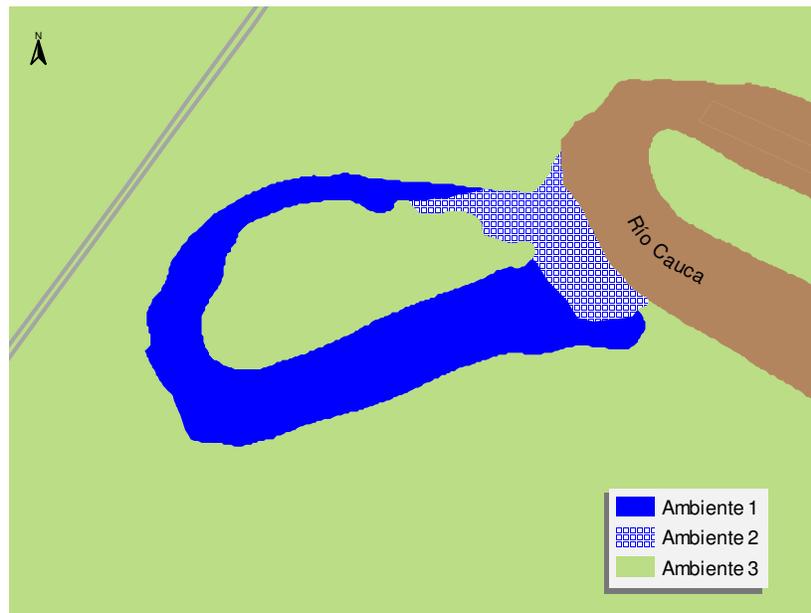
La Madreveja tiene la típica forma de herradura y se distinguen tres ambientes asociados (gráfica 1):

- **Áreas de inundación y pantanosa:** Es el área pantanosa entre el río y la madrevieja, e incluye las 1.5 hectáreas (10%) del área de la madrevieja que pasó de un estado lacustre a palustre. Se caracteriza por suelos pantanosos que se inundan fácilmente en invierno, el área está colonizada por por vegetación enraizada emergente como pastos, cañabrava y arbustos.
- **Isla y área de suelos generalmente no inundables:** Corresponde a áreas que en invierno no se inundan fácilmente y requieren de una creciente importante del río Cauca para inundarse, son suelos de mejor drenaje que los del ambiente dos. Estas áreas incluyen la isla que se encuentra en diferentes estados de sucesión: comunidades herbáceas, zonas de matorral, arbustos de máximo dos metros de altura y árboles pioneros

Gráfica 1. Tipos de ambientes presentes en la madreveja La Herradura. Ambiente 1: área lagunar cubierta total o parcialmente por macrófitas acuáticas. Ambiente 2: áreas de inundación y pantanosas, colonizadas por vegetación enraizada emergente. Ambiente 3. isla y área generalmente no inundable.

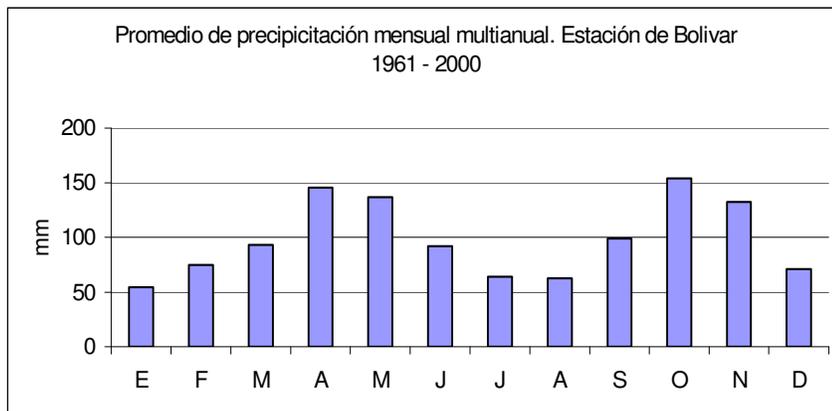
Gráfica 1. Valores promedio de precipitación mensual multianual en la estación meteorológica de Bolívar

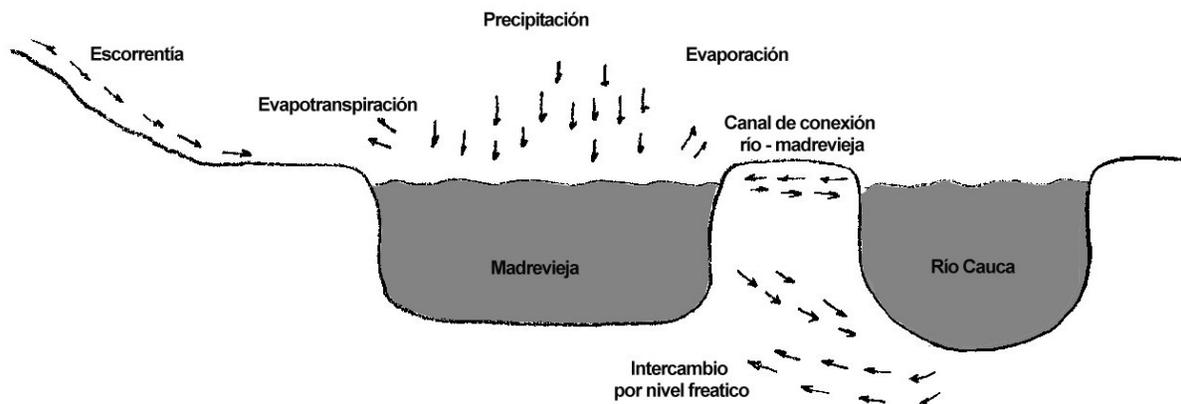
Gráfica 3. Elementos básicos de la hidrología de la madreveja La Herradura

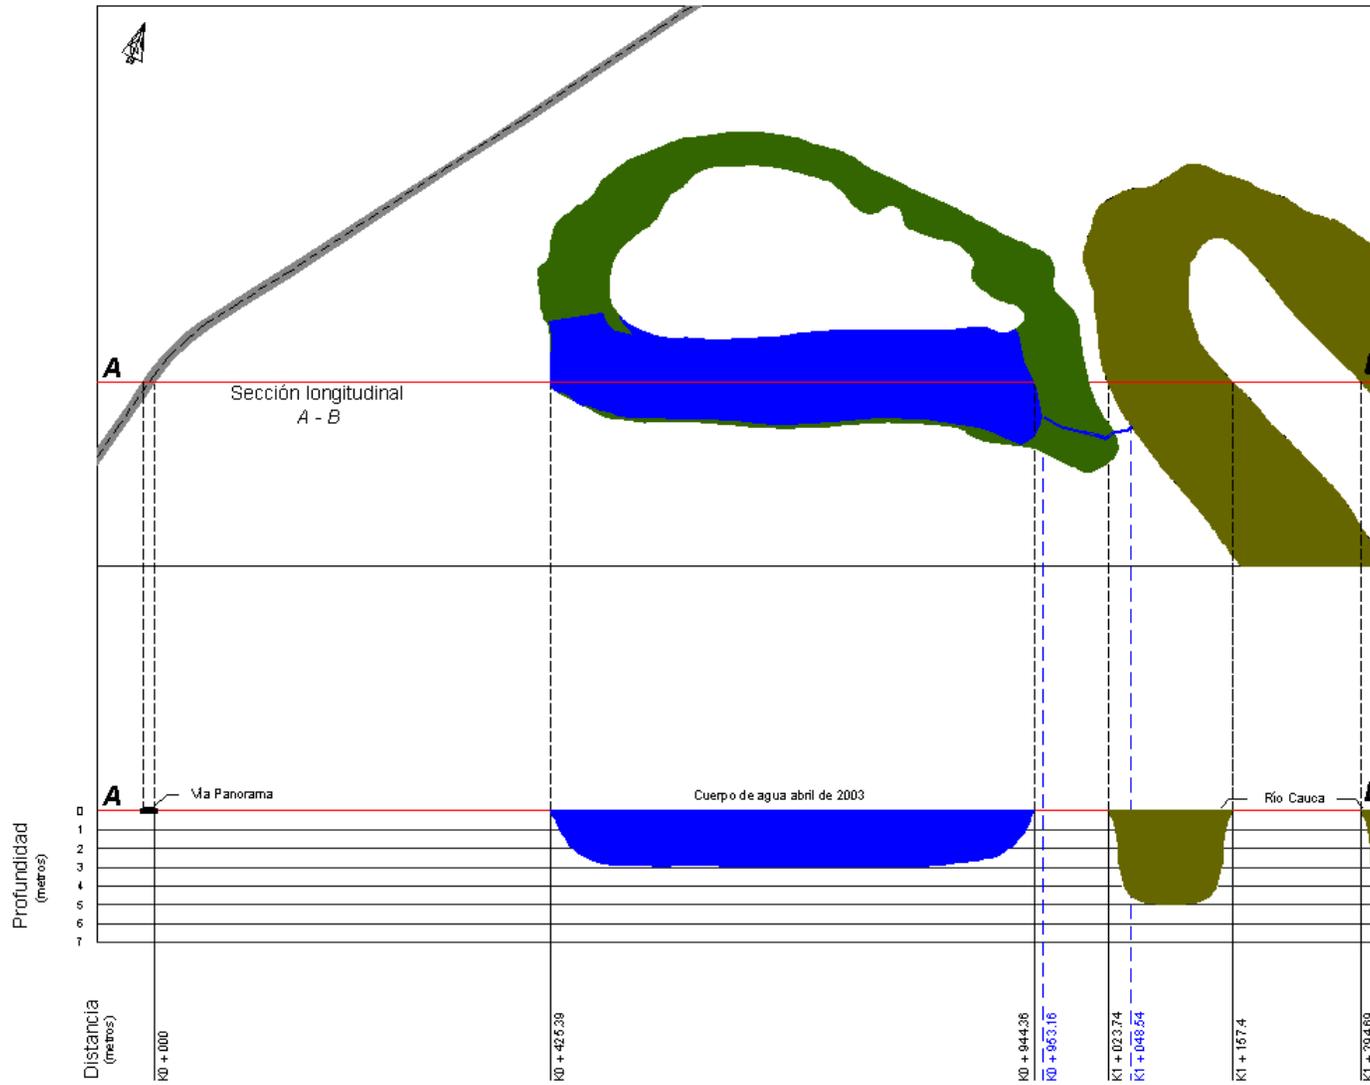
Gráfica 4. Distancias aproximadas de la madreveja La Herradura y el río Cauca.  
(Se representa la profundidad de la madreveja según el trabajo de Ramírez et al. 2001)

Los estudios batimétricos realizados por Ramírez et al (op cit) determinaron rangos de profundidad entre 0.20 y 2.80 metros (Anexo 3). En las mediciones llevadas a cabo abril 23 del 2003, en tres puntos de la madreveja se registraron profundidades de 1.2, 1.7 y 2.7 metros; su mayor profundidad se registra a l centro del espejo de agua.

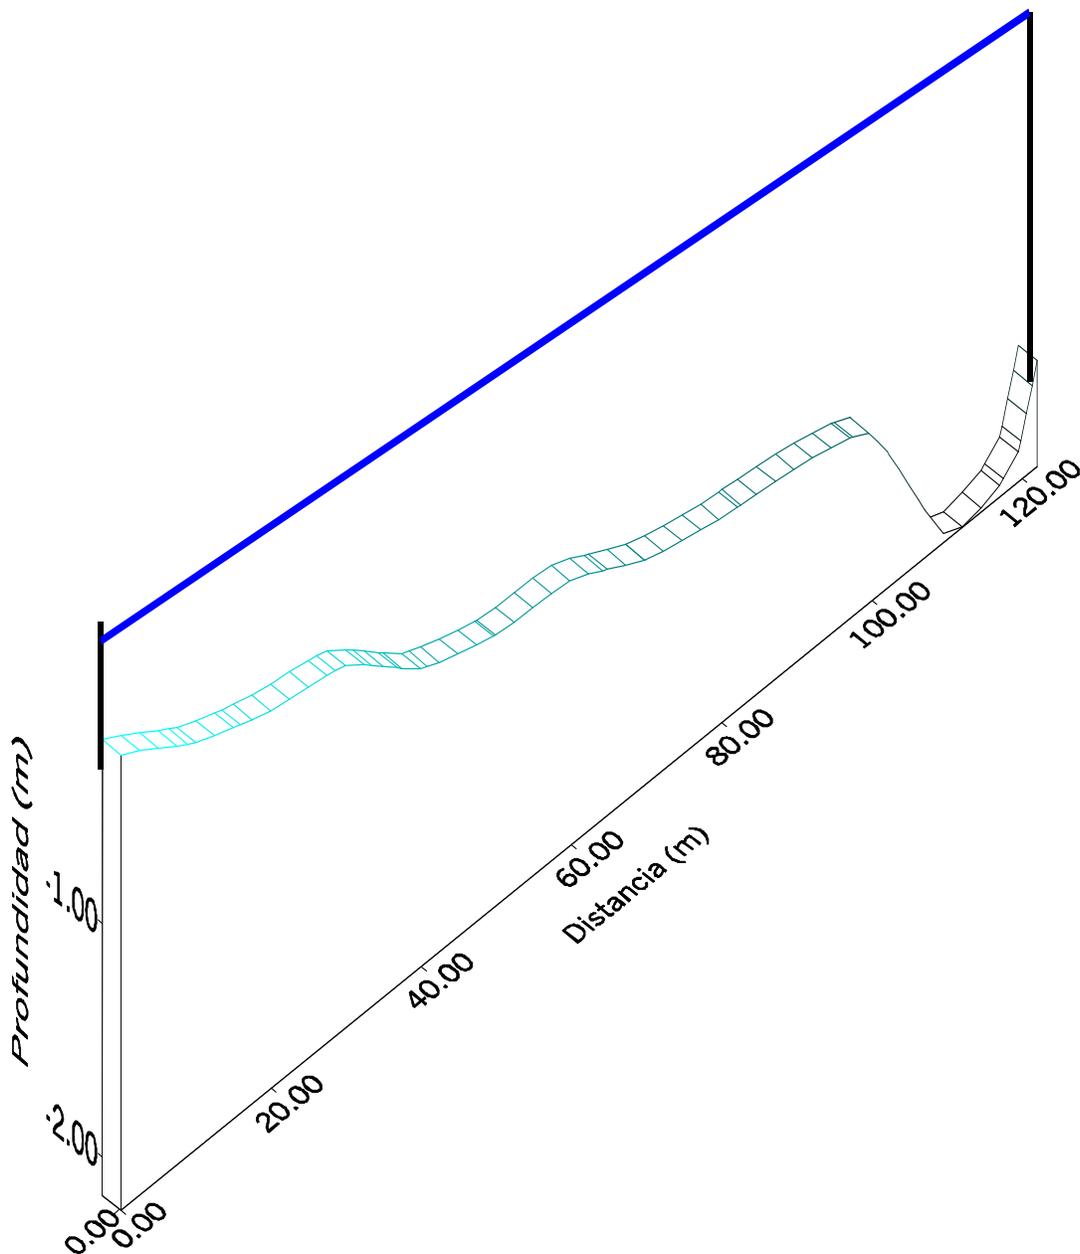
**ANEXO 3. BATIMETRIA DE LA MADREVEJA LA HERADURA.** *Graficas tomadas de Ramírez et al 2000. Estado sucesional de los humedales.*

**Afuera – adentro**

Profundidad promedio: 1.13m

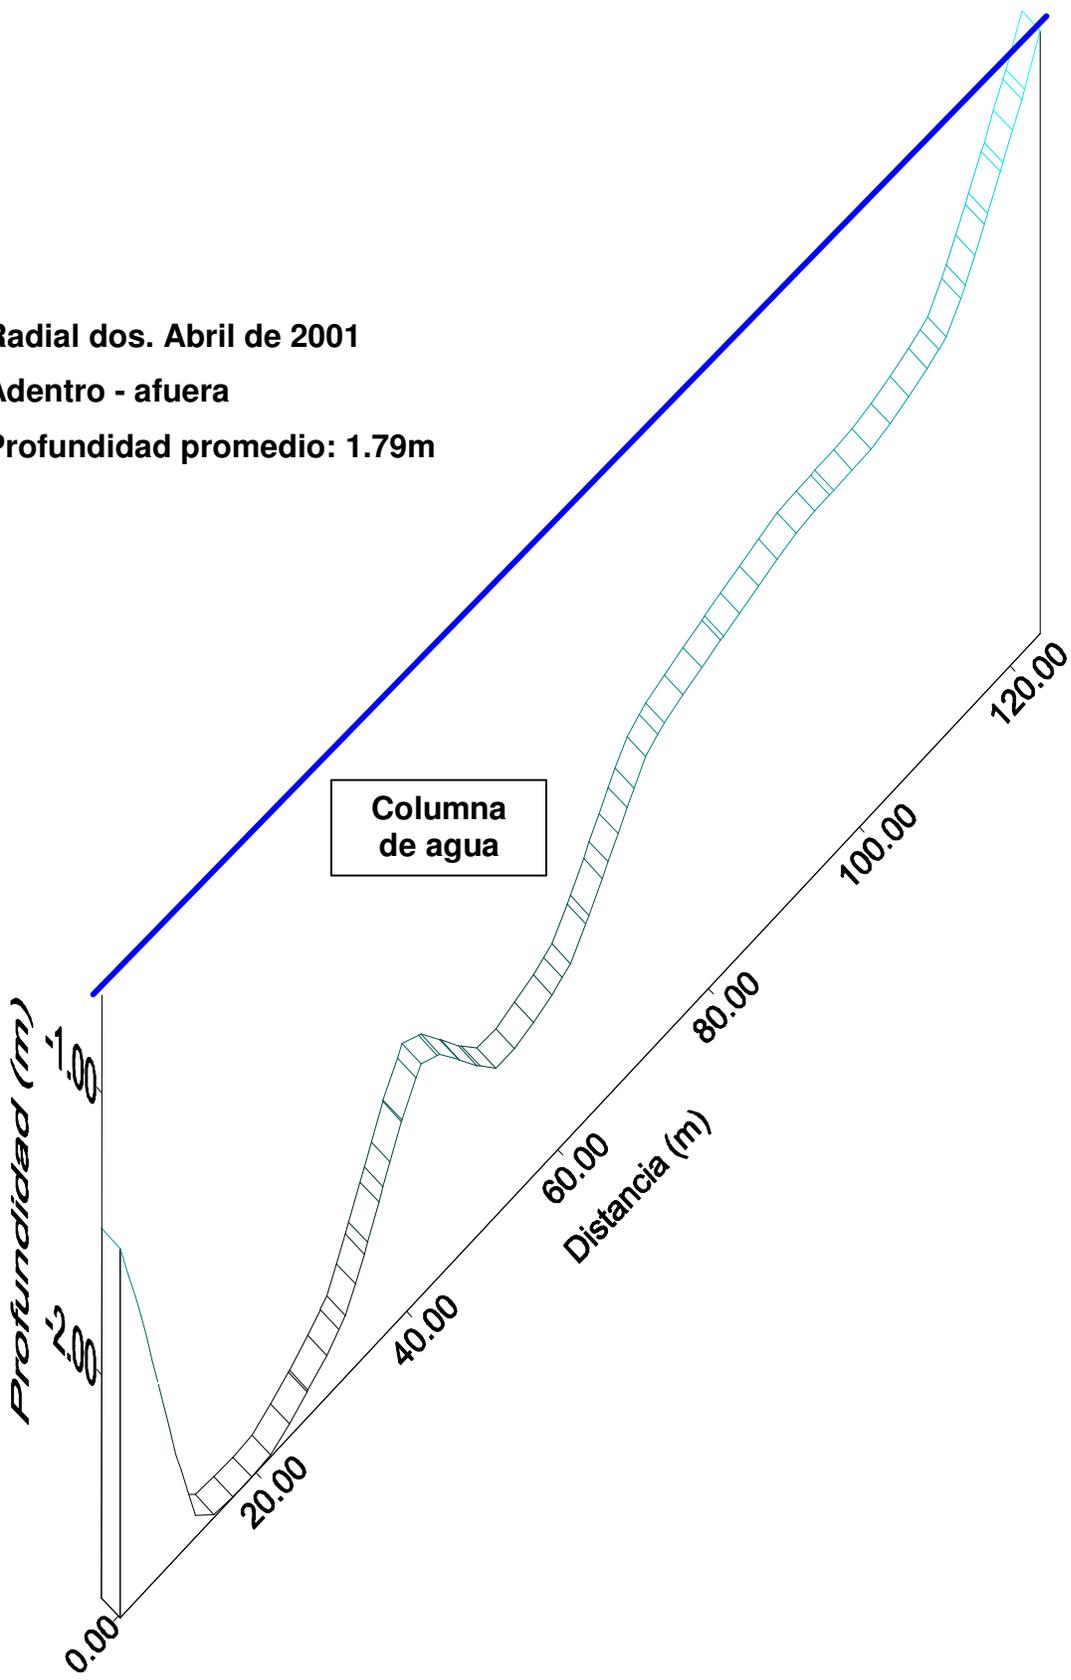
Radial dos. Abril de 2001  
Adentro - afuera  
Profundidad promedio: 1.79m

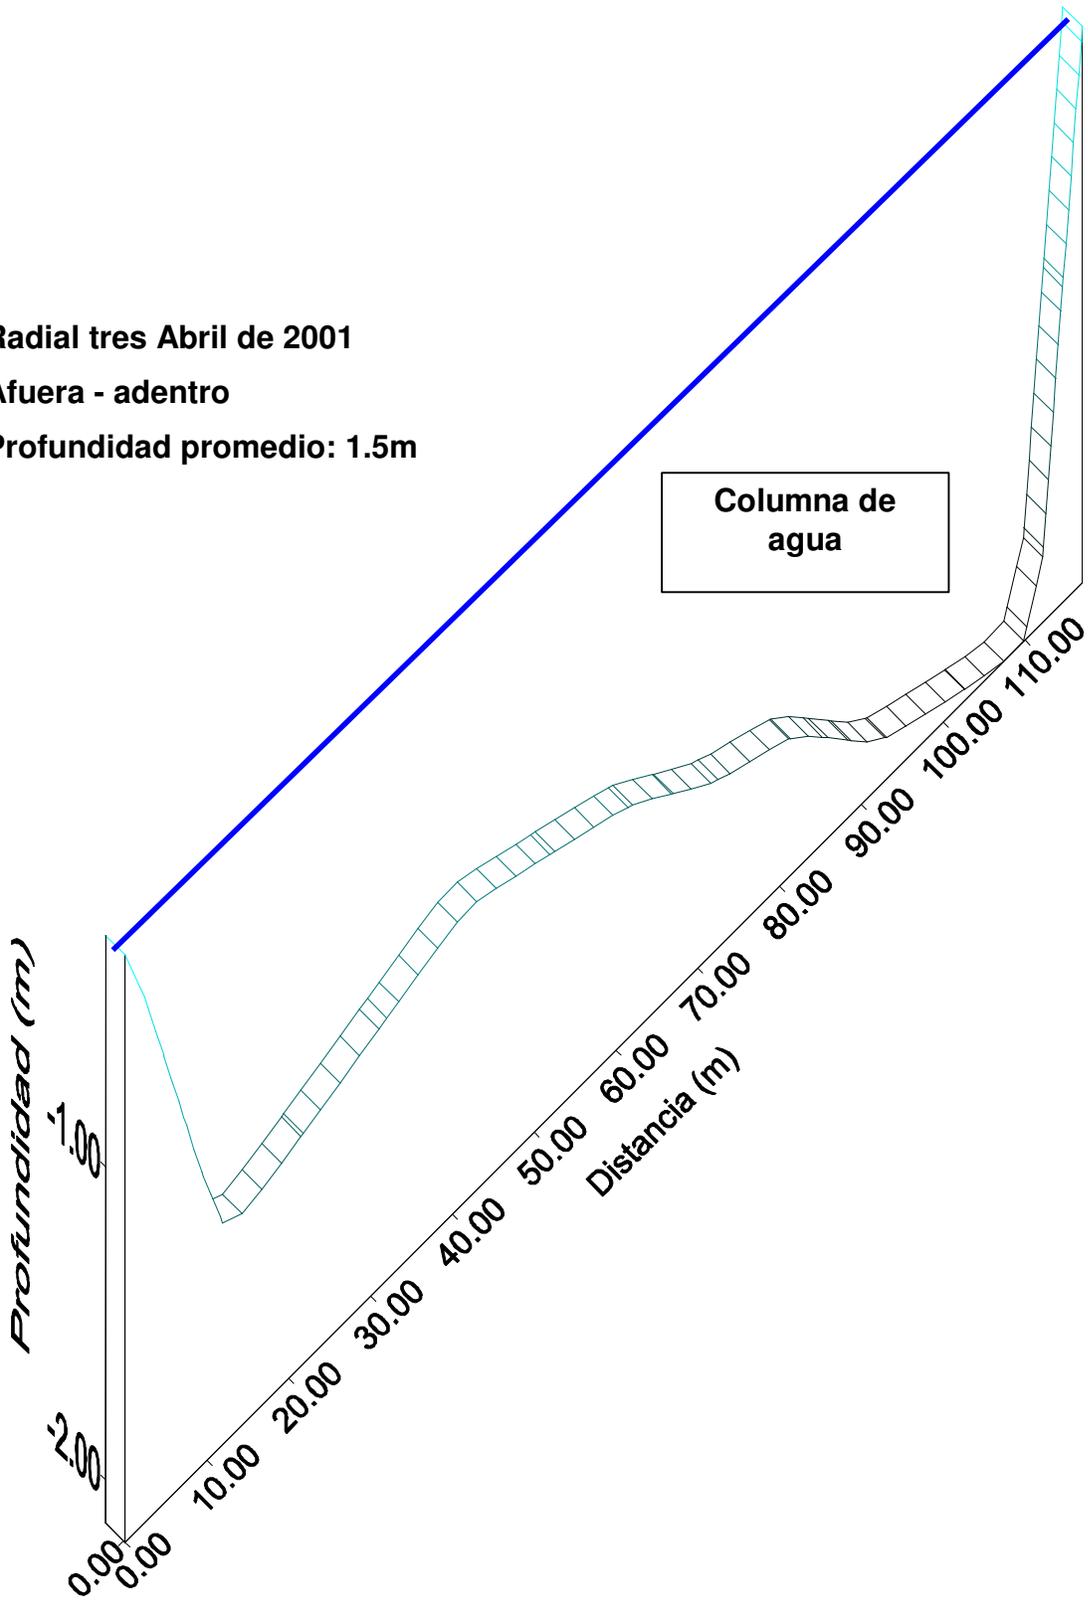
Radial tres Abril de 2001  
Afuera - adentro  
Profundidad promedio: 1.5m

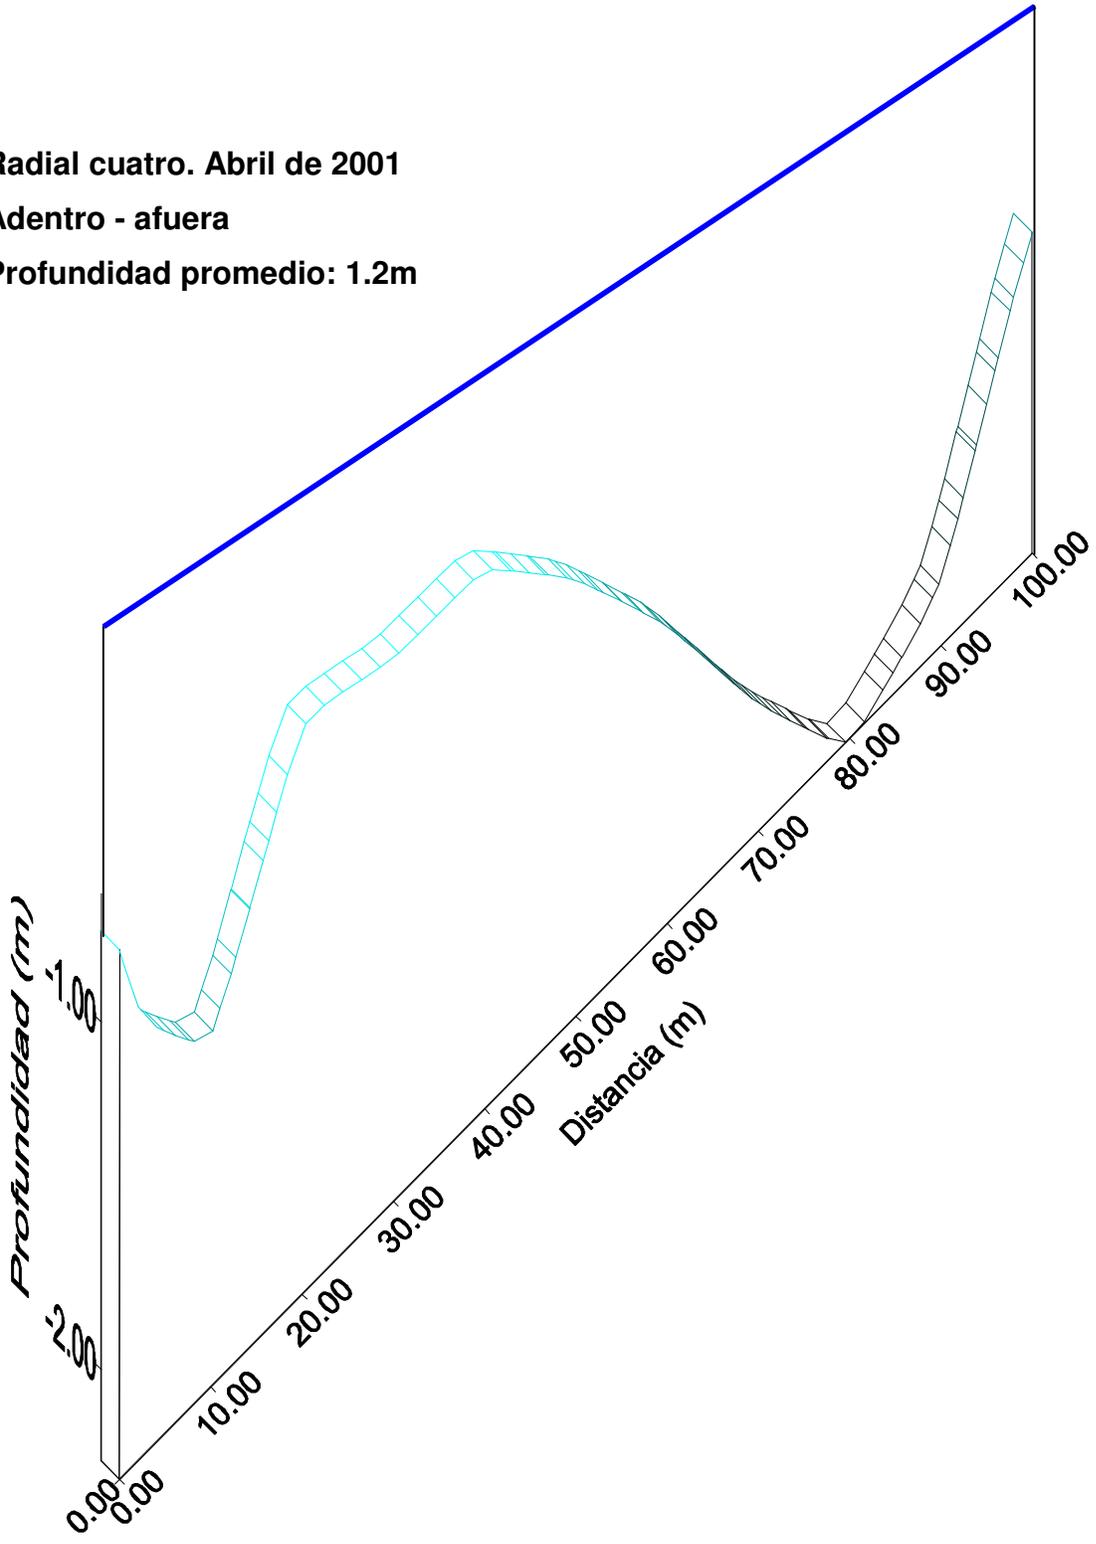
Radial cuatro. Abril de 2001

Adentro - afuera

Profundidad promedio: 1.2m

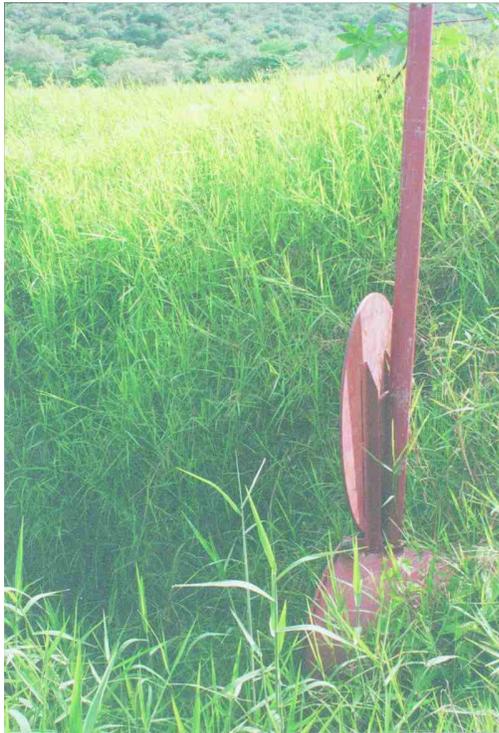
Boca toma canal – marzo 2003

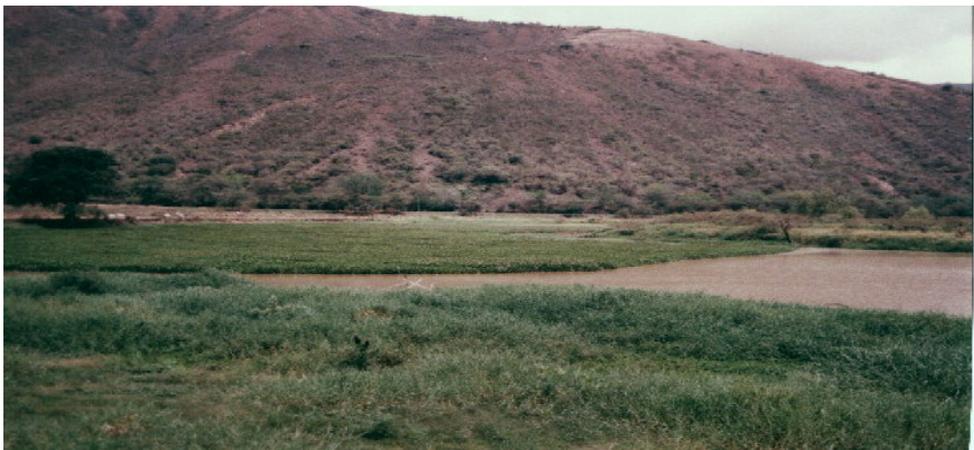
**Vista de la zona Nor-Occidental colmatada en gran parte por “Buchón de agua”. Febrero a Septiembre de 2001).**

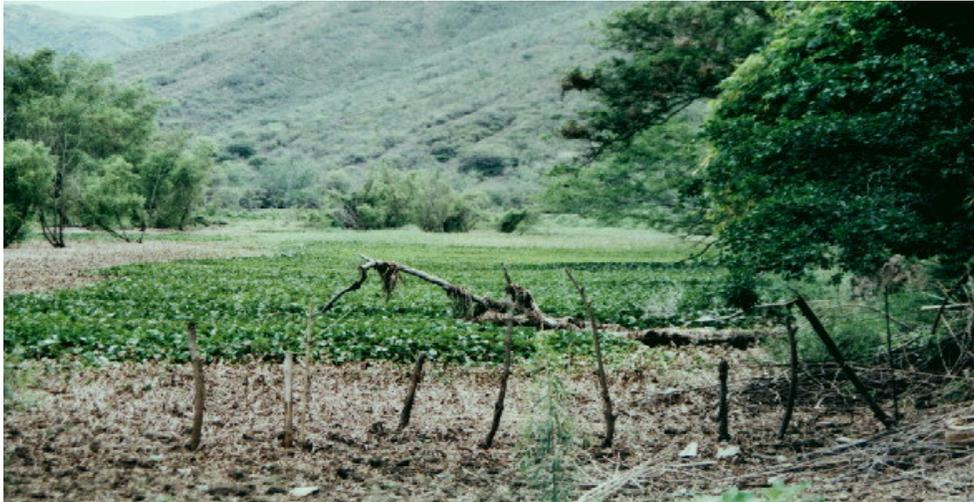
**Vista de la zona Norte del humedal. Se aprecia pérdida del espejo de agua por colmatación de vegetación acuática y terrestre. Mayo a Agosto de 2001.**

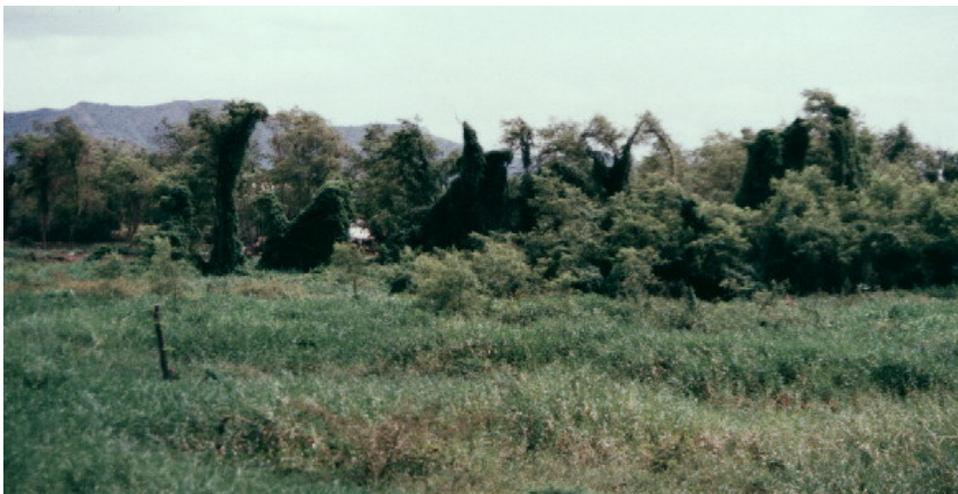
**Vista hacia el oriente, parte central del humedal. Totalmente colonizado por vegetación acuática, gramíneas y arbustiva.**

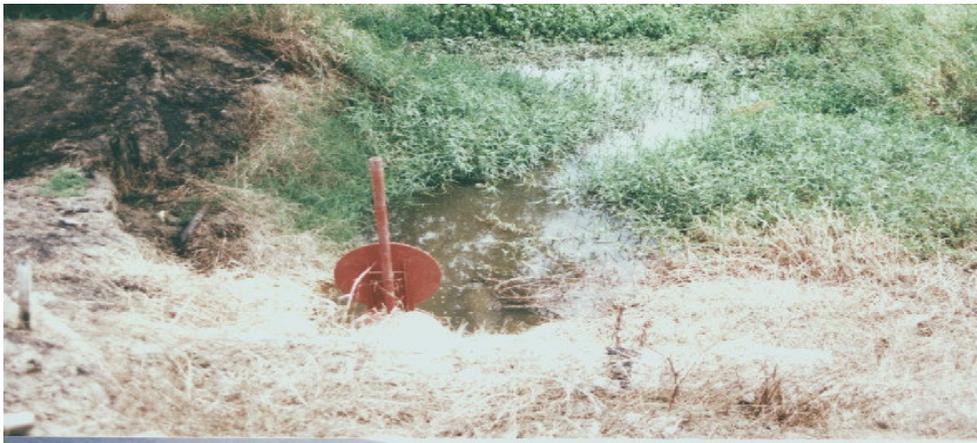
**Sistema de extracción de agua del humedal, utilizado anteriormente. Hoy en día, no funciona.. Septiembre 2001.**
