CONVENIO INTERADMINISTRATIVO N° 070 DE 2018 CVC – UNIVALLE
MUNICIPIO DE TORO

INFORME TÉCNICO
ZONIFICACIÓN DE AMENAZA, VULNERABILIDAD Y
ESCENARIO DE AFECTACIÓN POR INUNDACIÓN Y
MOVIMIENTO EN MASA MUNICIPIO DE TORO

Santiago de Cali, 2020

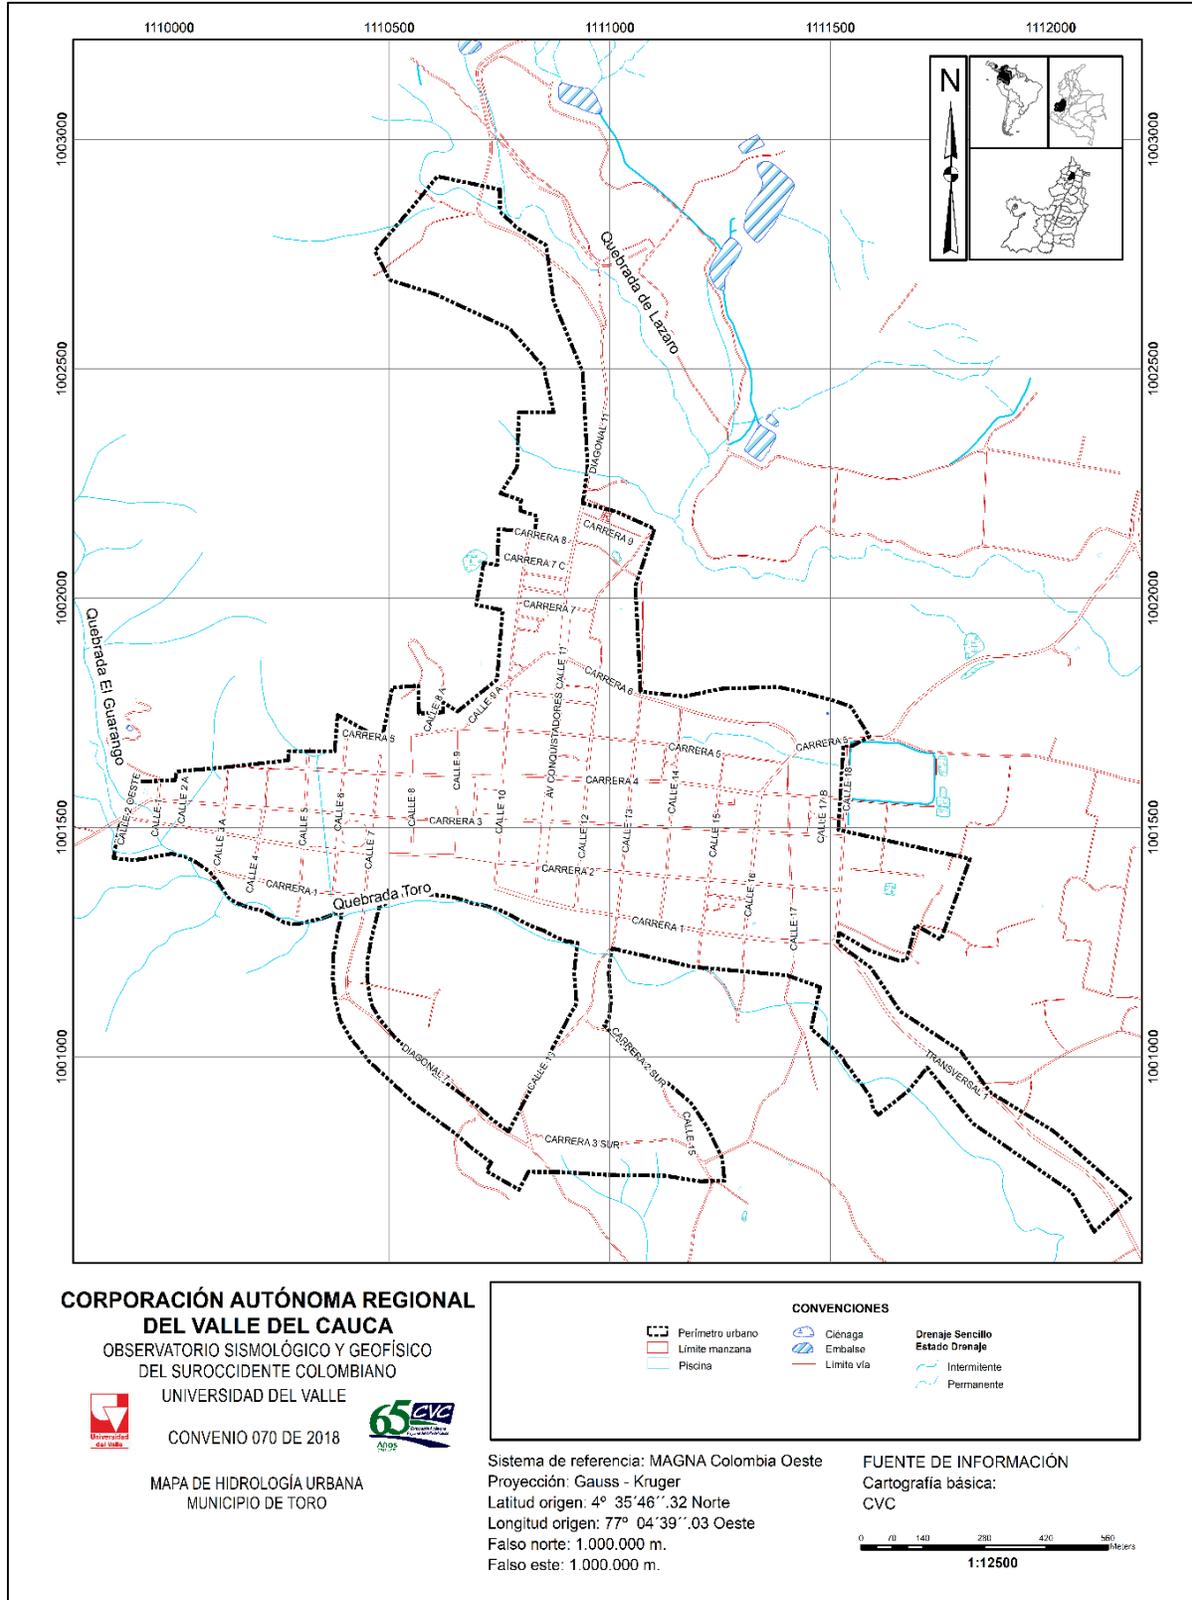
La Figura 1.6, muestra de la red hídrica de la cabecera municipal, teniendo como principales el Quebrada Guarango, Quebrada Toro y Quebrada Lázaro.

Figura 1.6. Redes de drenaje de la zona urbana del municipio de Toro
Fuente: elaboración propia con datos CVC (2019)

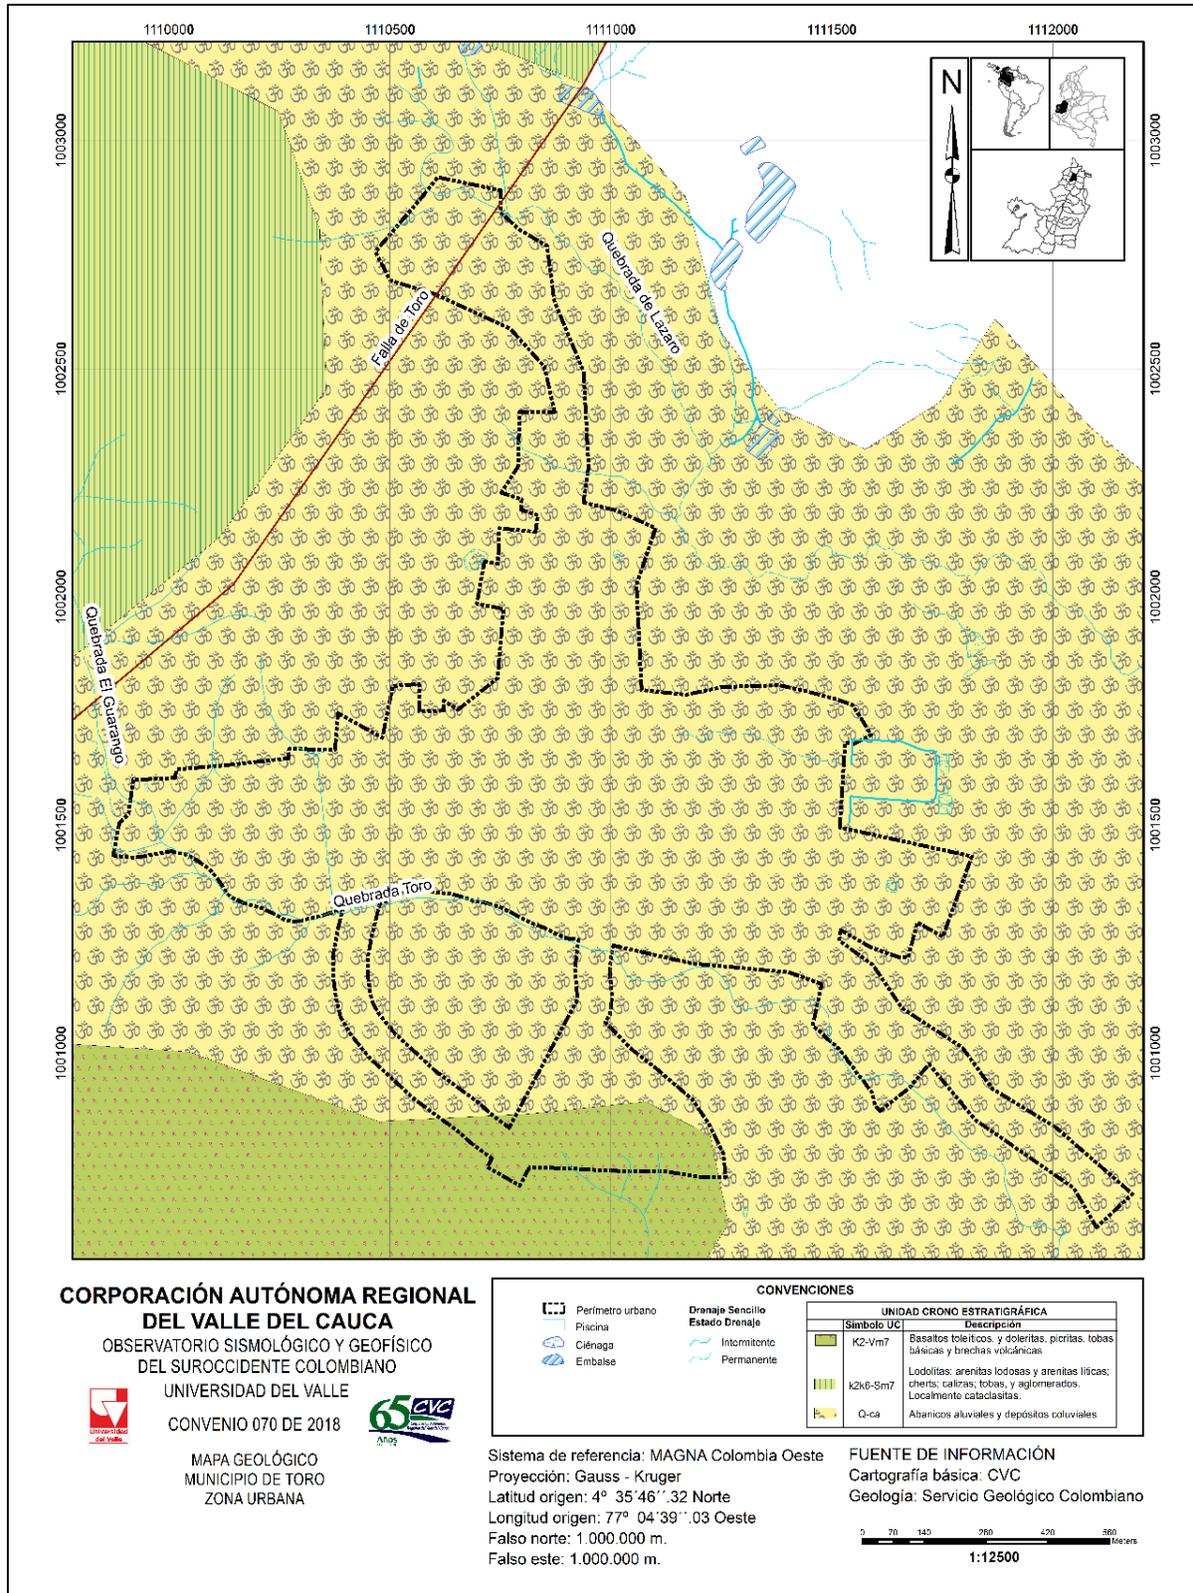
La **¡Error! No se encuentra el origen de la referencia.**, presenta la geología del municipio de Toro de acuerdo con la Plancha 223 de INGEOMINAS de 1984 hoy Servicio Geológico Colombiano SGC, el cual fue transformada al sistema de referencia Magna en el año 2013. En el que se muestra la simbología y respectiva descripción de las unidades crono estratigráficas, teniendo mayor representatividad la unidad Q-ca, que son abanicos aluviales y depósitos coluviales.

Figura 1.7. Mapa de Geología del área urbana del municipio de Toro
Fuente: elaboración con información del SGC, (1984)

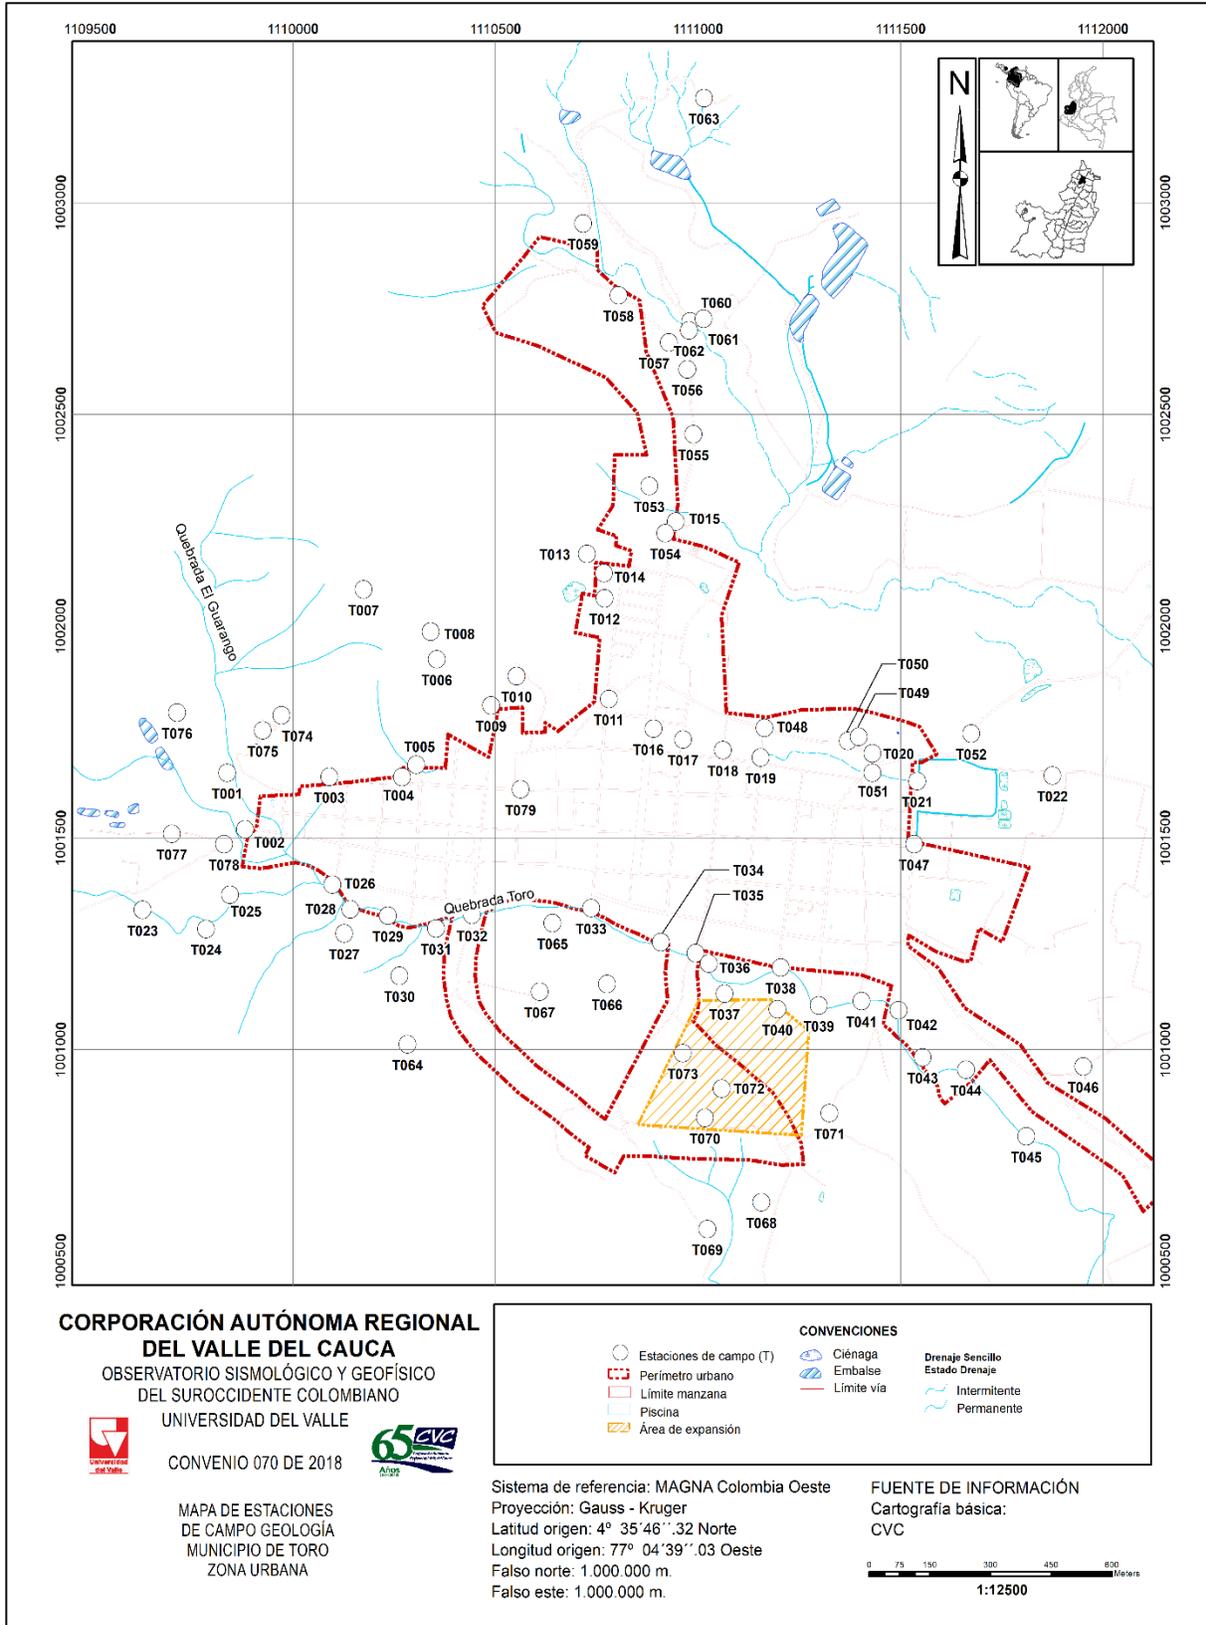
Para la definición de la geología del área urbana del Municipio se hizo el reconocimiento o recorrido de campo donde se realizaron puntos de chequeo y observación de las características geológicas, geomorfológicas y estructurales del área; estas estaciones fueron graficadas en un mapa de estaciones de campo (Figura 3.2) y fue una de las herramientas para la elaboración de los mapas objeto de este estudio.

Figura 3.2. Mapa de Estaciones de Campo área urbana del municipio del Toro.
Fuente: elaboración propia.

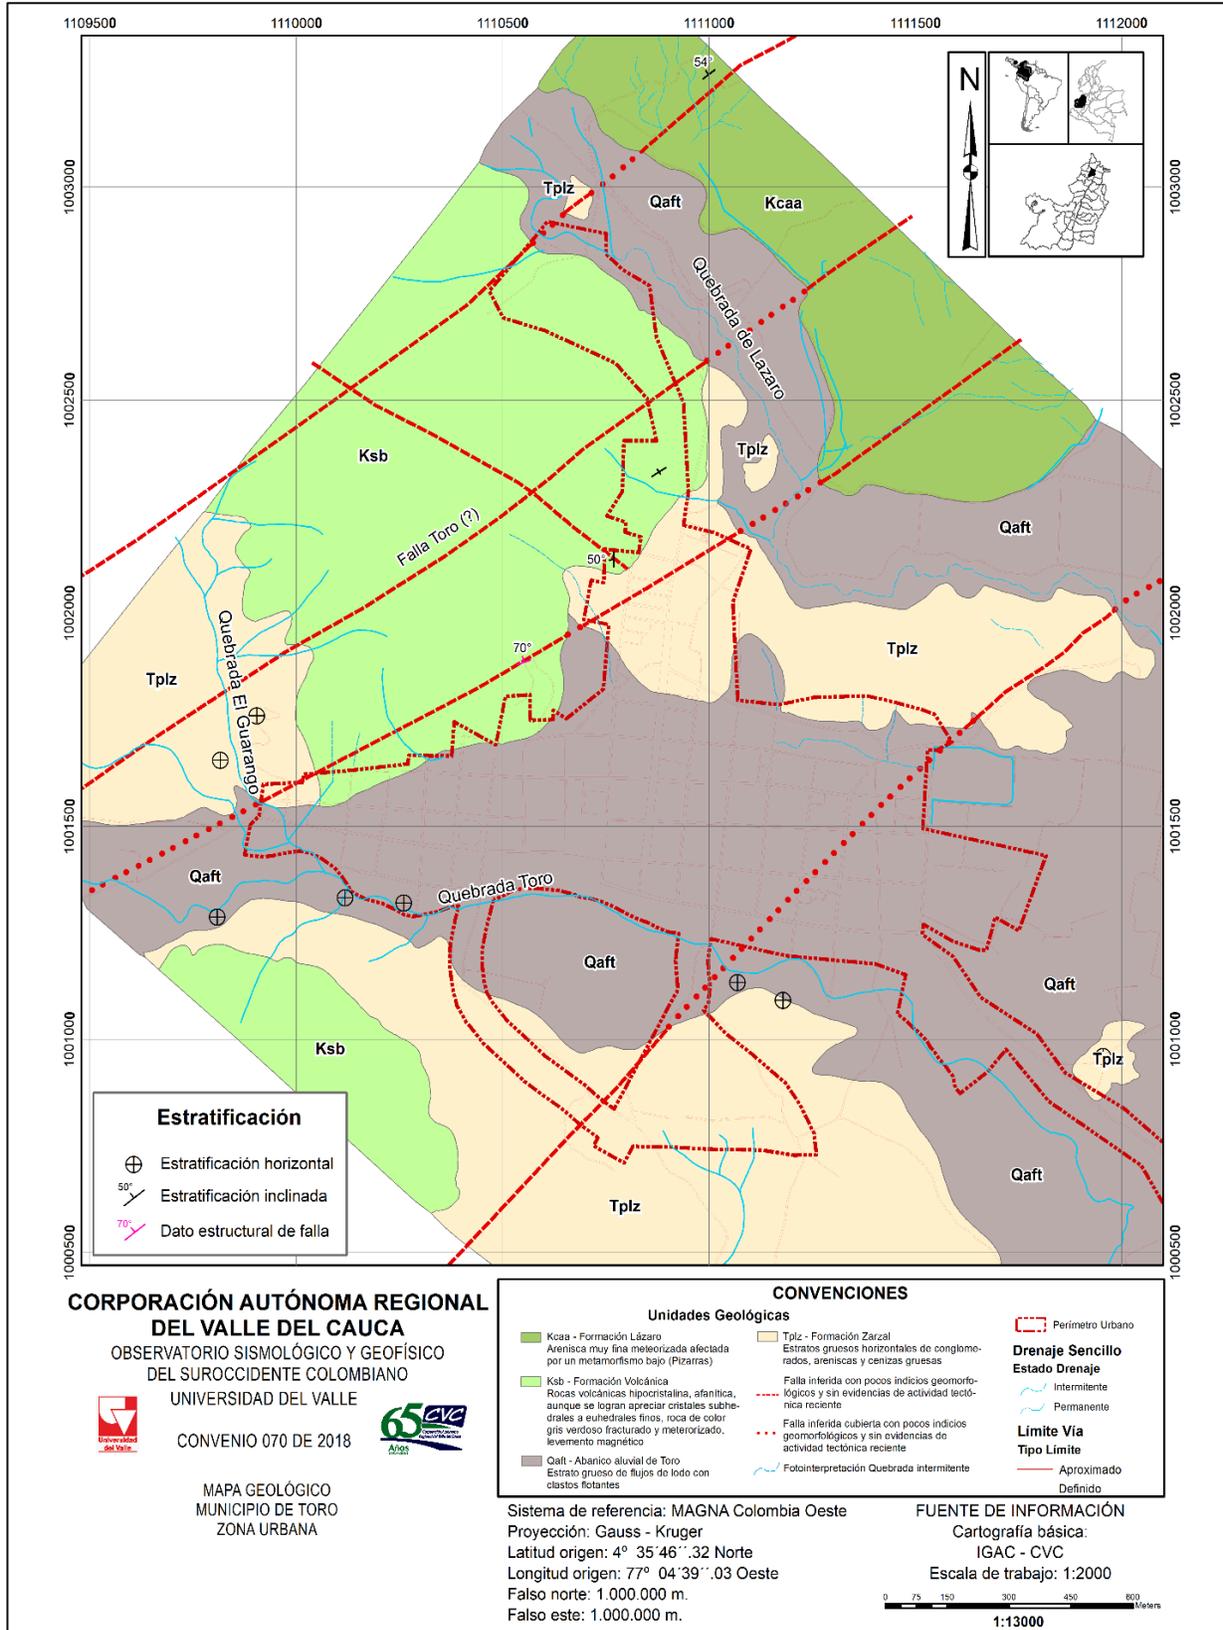
Figura 3.3. Mapa Geológico del área urbana del municipio del Toro.

Por foto-interpretación se marcó dos lineamientos más, el primero al norte del casco urbano, por el sector de patinódromo y con dirección NW-SE y el segundo lineamiento al sur del casco urbano (Barrio El Chanco) y con dirección SW-NE. Ambos lineamientos no presentan evidencias de actividad tectónica reciente (Figura 3.3 y Figura 3.27).

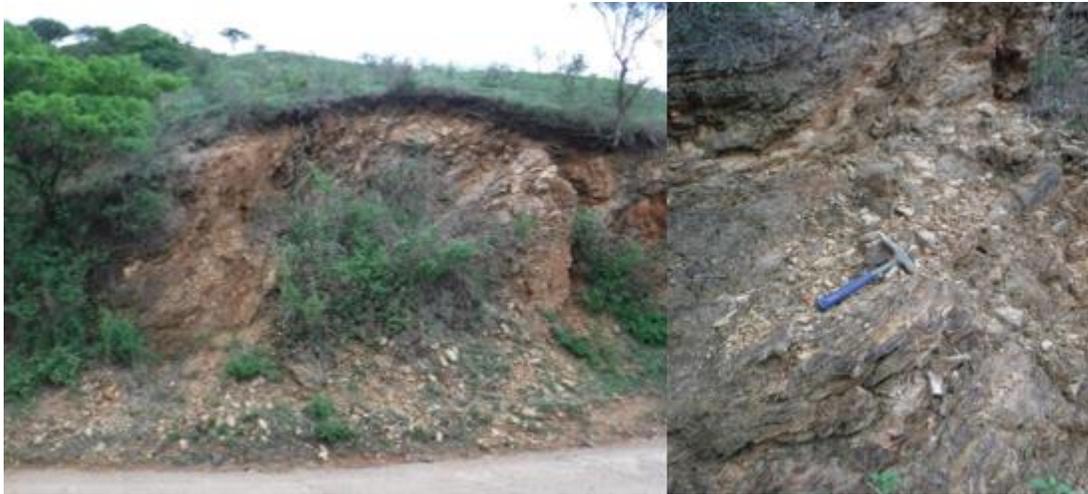
Figura 3.4. (T063) - Cerros al N-NE de Toro conformados por pizarras de la Formación Consolida Volcánica (Kmst).

Al N-NE del casco urbano de Toro, en los cerros en dicho lugar; sobre la vía Toro - Vereda Venta Quemada (Estación T063) se aprecian varios afloramientos de esta roca, la cual corresponde a una arenisca muy fina meteorizada afectada por un metamorfismo bajo (Pizarras), presenta sericita, roca granoblástica equigranular y de color beige. La tendencia de la foliación es N35°E/54°NW (Figura 3.4) No se aprecian más estratos de rocas o contactos con otras rocas.

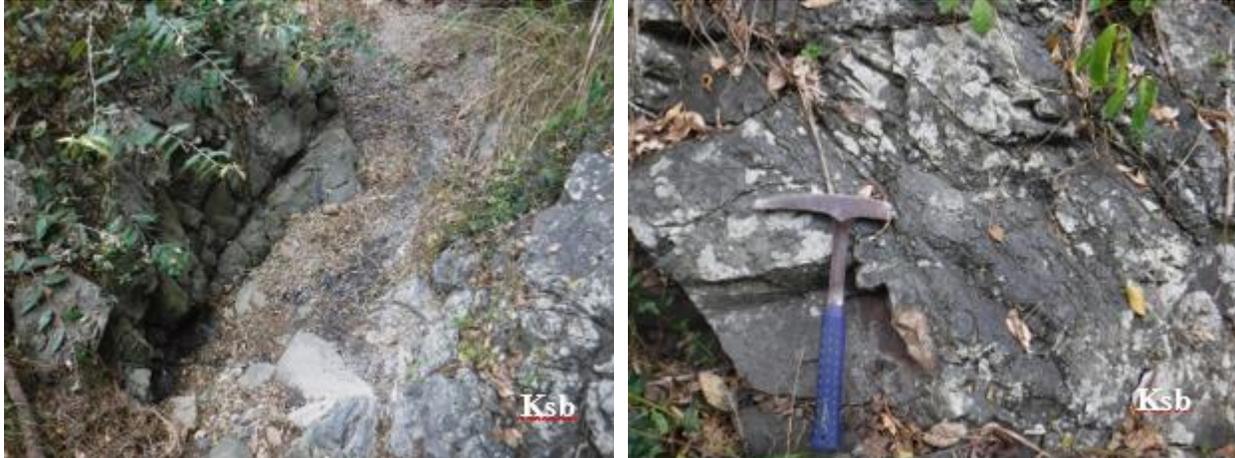
En la cabecera municipal se aprecian varios afloramientos con esta roca; al W del casco urbano del municipio del Toro en la estación T001 se aprecia estos basaltos siendo suprayacidos por rocas sedimentarias de la Fm. Zarzal (ver Figura 3.5 y Figura 3.6).

Figura 3.5. T001 – Basaltos de la Fm. Volcánica en afluyente intermitente en la Finca Guarango
Fuente: fotografías propias

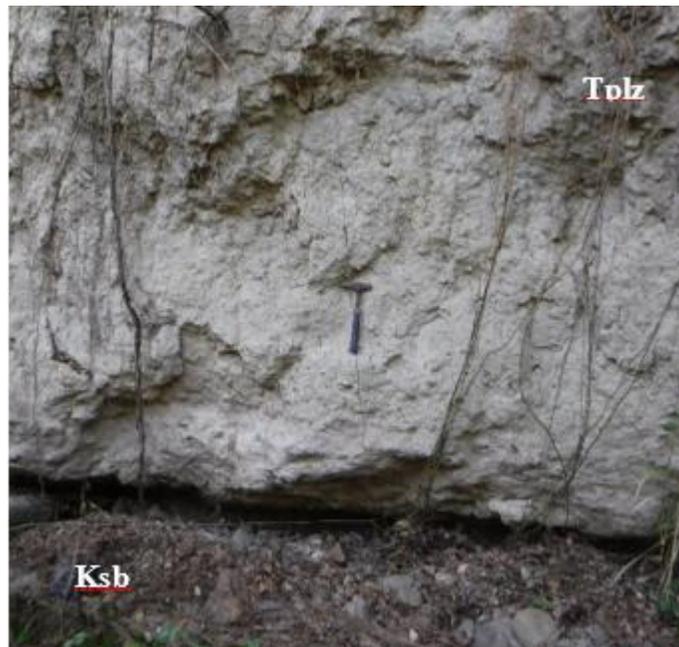
Figura 3.6. T001 – Basaltos en la base del afloramiento em inconformidad con la Fm. Zarzal.
Fuente: fotografía propia

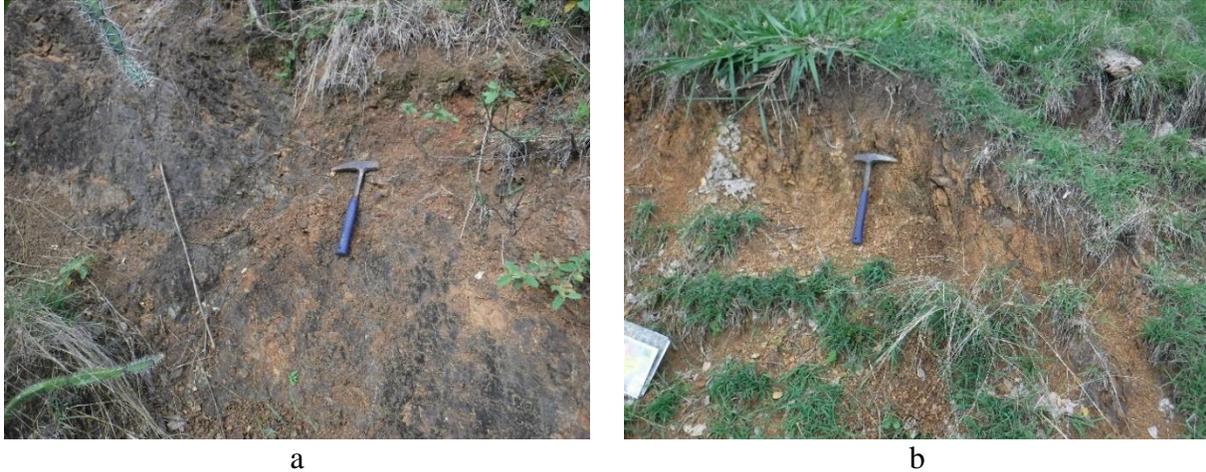
Es de anotar que en la estación T008 el basalto presenta unos lentes y láminas de 1 a 2 cm de ancho de chert de color negro a gris oscuro.

Figura 3.7. a. (T008): Basalto meteorizado y fracturado que se aprecia en la corona de un deslizamiento, parte N del Cerro la Cruz. **b.** (T010): Basalto meteorizado y fracturado con una tendencia de foliación de N75°E/70°NW.

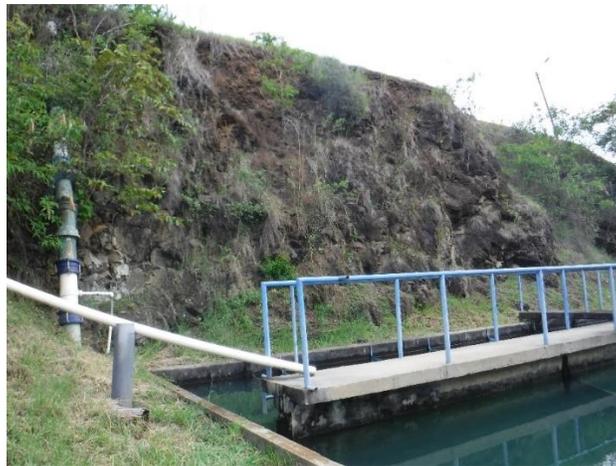
Un buen afloramiento para apreciar los basaltos se encuentra en Acuavalle (T009), parte alta de la Carrera 5A con Calle 8ª o parte S-SE del cerro La Cruz, donde se encuentra un afloramiento de unos 15 m por 6 m de alto de basalto afanítica, de color gris verdoso, fracturado y meteorizado, levemente magnético y con meteorización esferoidal (Figura 3.8).

Figura 3.8. (T009): Afloramiento de basaltos ubicado al lado de los tanques de sedimentación de Acuavalle.

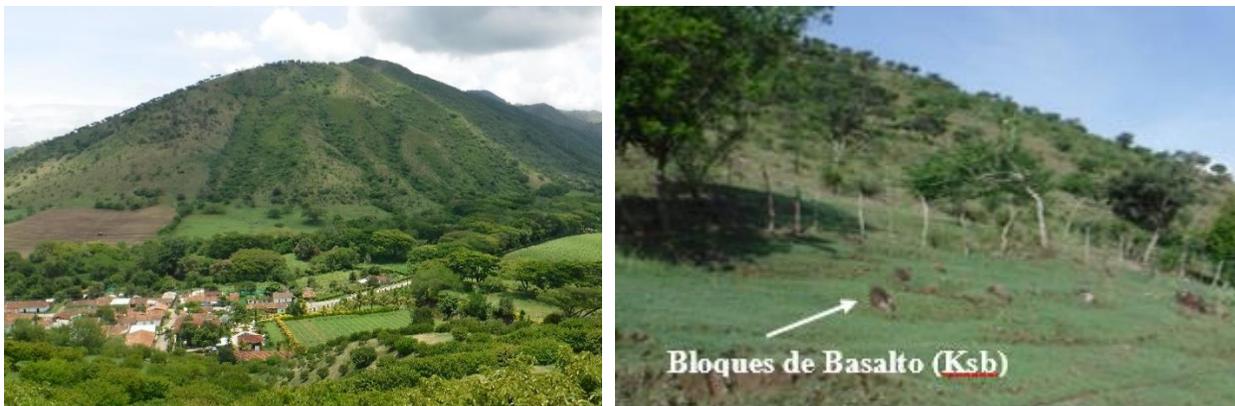
Figura 3.10. a. Vista del Cerro Tambor de composición basáltica (?) desde la Finca Guarango al N. **b.** (T064): Potrero al pie del cerro con bloques de basalto.

Ya al S-SW del casco urbano del Municipio se aprecian un cerro paralelo a la Qb. Toro, de altura aproximada de 1.100 msnm, llamado Cerro Tambor en el cual no se aprecian afloramientos, pero si una buena cantidad de rodados de basaltos de bloques pequeños a grandes interpretando que el cerro pertenece a la Fm. Volcánica (Figura 3.10).

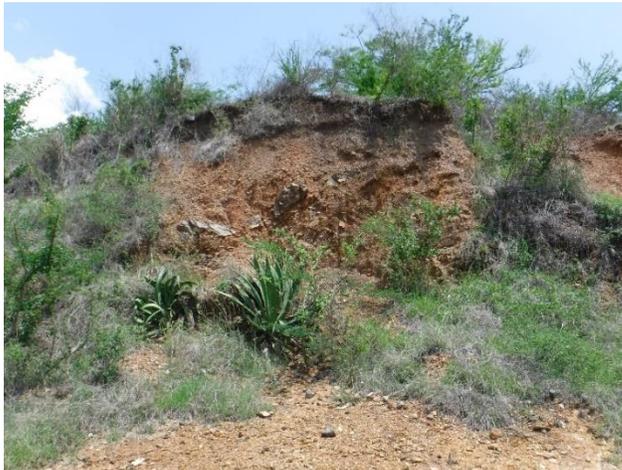
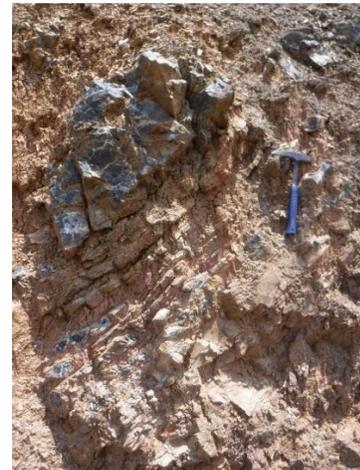
Figura 3.11. (T014): Afloramiento donde se aprecia estratos gruesos a medios de areniscas finas y de chert negro.

En la estación T014, parte de atrás de las casas ubicadas en la Calle 10 con Carrera 8 se presenta un afloramiento de 5 m por 5 m de color rojizo, con estratos gruesos a medios de areniscas finas consolidadas de color rojo claro, incluyendo un estrato grueso de chert negro con venillas tipo stockwork de cuarzo. La estratificación tiene una tendencia de N-S/50°W (Figura 3.11).

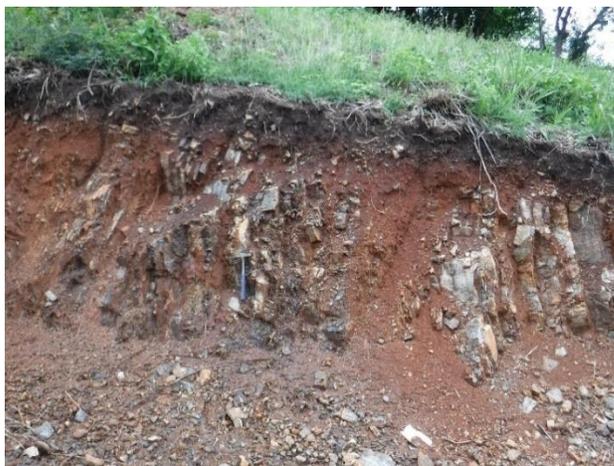
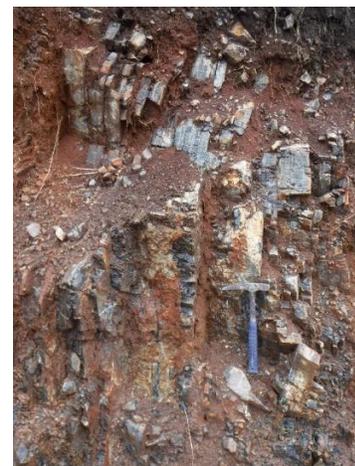
Unos 200 m al NE, se presenta una trocha para subir a una finca (Calle 11 con carrera 9), en la cual aflora chert negro, con intercalaciones de lutitas grises claras, estratos delgados a medios, fracturados y un dato de estratificación de N40°E/90° (T053 – Figura 3.12), una curva más arriba, a la base de la casa el dato de estratificación cambia a N30°E/65°NW (Figura 3.13).

Figura 3.12. (T053): Afloramiento de 7 m por 1,8 m de alto al costado de la trocha para subir a finca, se aprecian estratos delgados a medios de chert negro y lutitas grises claras, con dato estructural N40°E/90°.

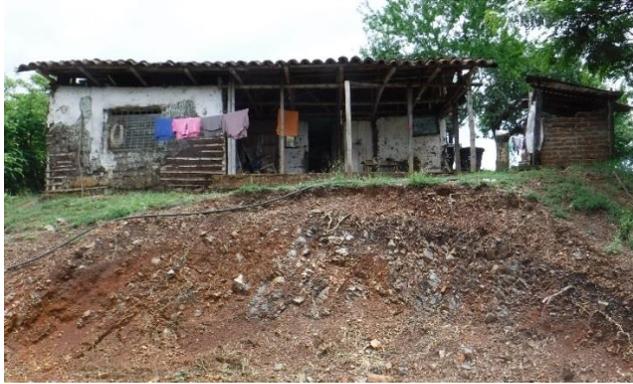
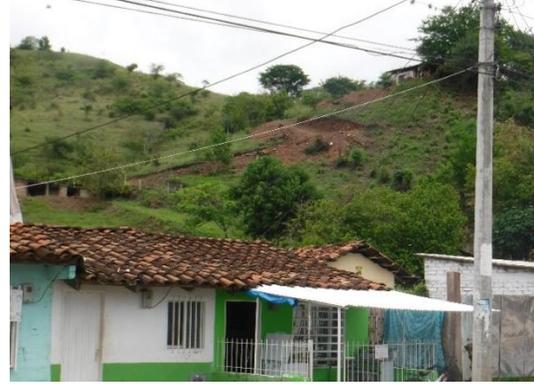
Figura 3.13. a. Más arriba de la estación T053, a la base de la casa aflora de nuevo estratos delgados a medios de chert negro y lutitas grises claras, con dato estructural $N30^{\circ}E/65^{\circ}NW$. **b.** Panorámica de la ubicación de la estación T053, de la trocha y de la casa en lo alto, toda la trocha es de chert negro y lutitas grises claras.

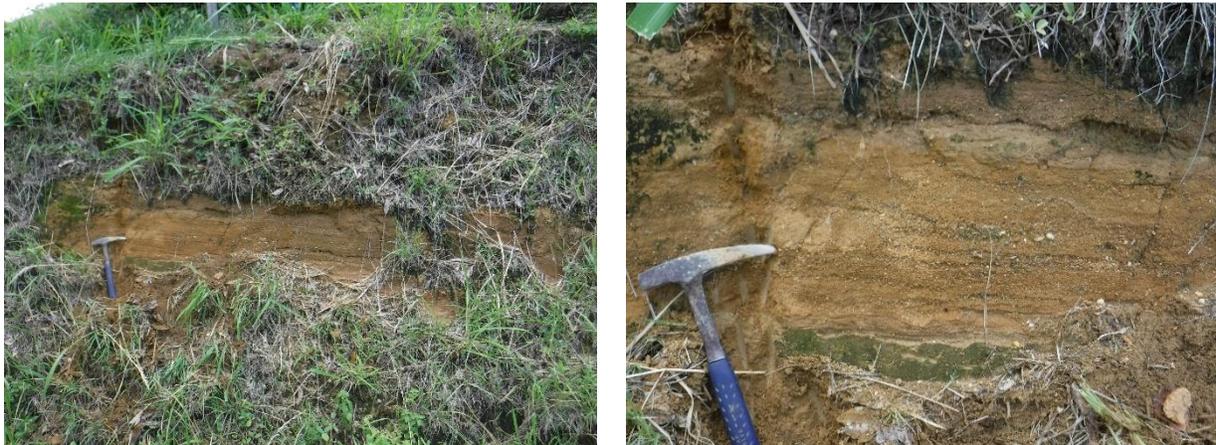
Figura 3.15. (T075): Estrato grueso de la Fm. Zarzal de arena fina a guijo grueso.

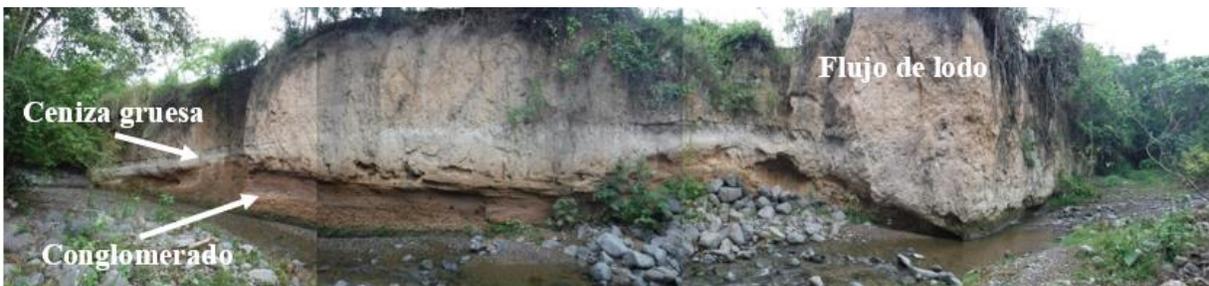
Figura 3.17. (T028): Afloramiento a la margen derecha de la Qb. Toro donde se aprecia la Fm. Zarzal con un flujo de lodo (Qaft).

Roca conglomerática con clastos de arena media a guijarros pequeños, de color café oscuro a rojizo; presenta en su interior juego de estratos inclinados, depósitos de canal y laminación inclinada planar; pobremente calibrado, baja esfericidad, fabrica orientada con sectores aleatorios y con imbricación; contacto de los clastos flotantes, puntuales y longitudinales; la composición de los clastos es de chert, areniscas, cuarzo y basalto (ver Figura 3.16, Figura 3.17 y Figura 3.18).

En contacto horizontal(?), suprayaciendo la roca conglomerática se encuentra la Limolita a Arenita muy fina de color beige descrita anteriormente en la T001 y terminado en el techo se presenta el flujo de lodo perteneciente al Abanico aluviales de Toro (Qaft) (ver Figura 3.16 y Figura 3.17).

Además, en la *Guía Metodológica para la zonificación por amenaza por movimientos de masa, escala 1:25.000, 2017*; clasifica a los Flujos como tipos y en Sub-tipos están los flujos de lodos (Figura 3.16, 3.17, 3.19, 3.24, 3.44 y 3.46) y las avenidas torrenciales; para este informe setoma como referencia la clasificación de esta guía.

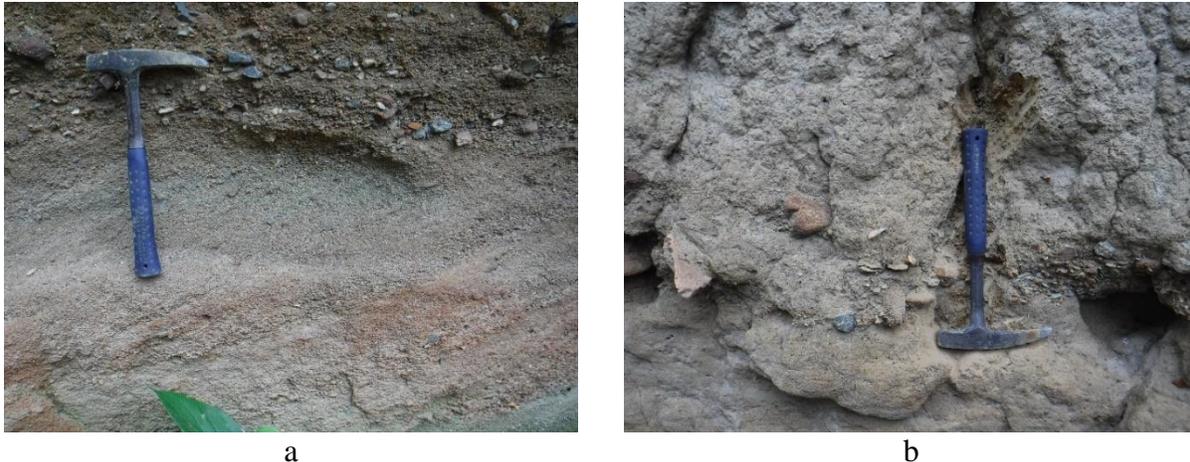
Figura 3.18. (T028): **a.** Detalle de la roca conglomerática. **b.** Detalle de la ceniza gruesa.

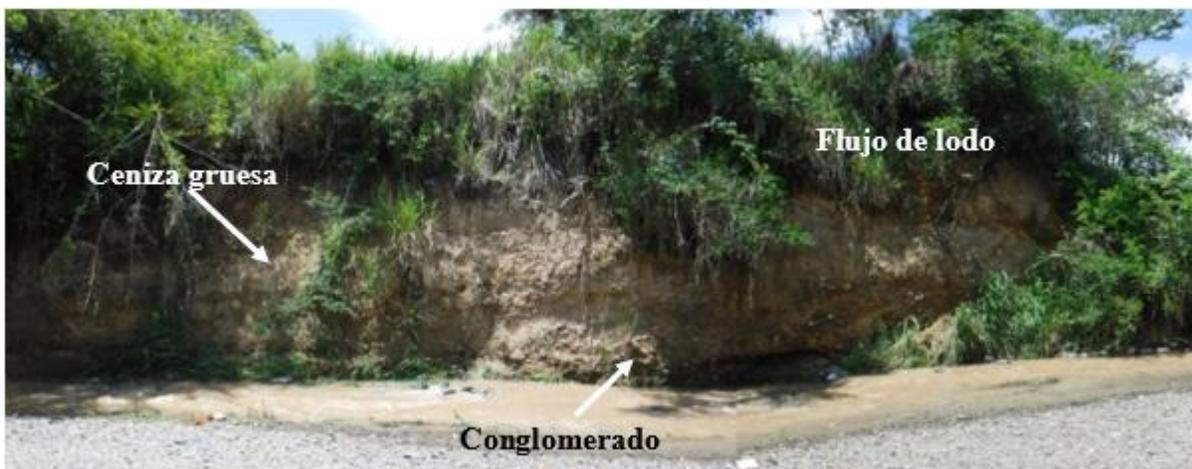
Figura 3.19. (T037): Afloramiento a la margen derecha de la Qb. Toro donde se aprecia un afloramiento con las mismas características de la roca descritas anteriormente en la estación T028.

Continuando aguas abajo en la Qb. El Toro, margen derecha en la estación T037 aflora el mismo grupo de roca descrito anteriormente (Figura 3.19).

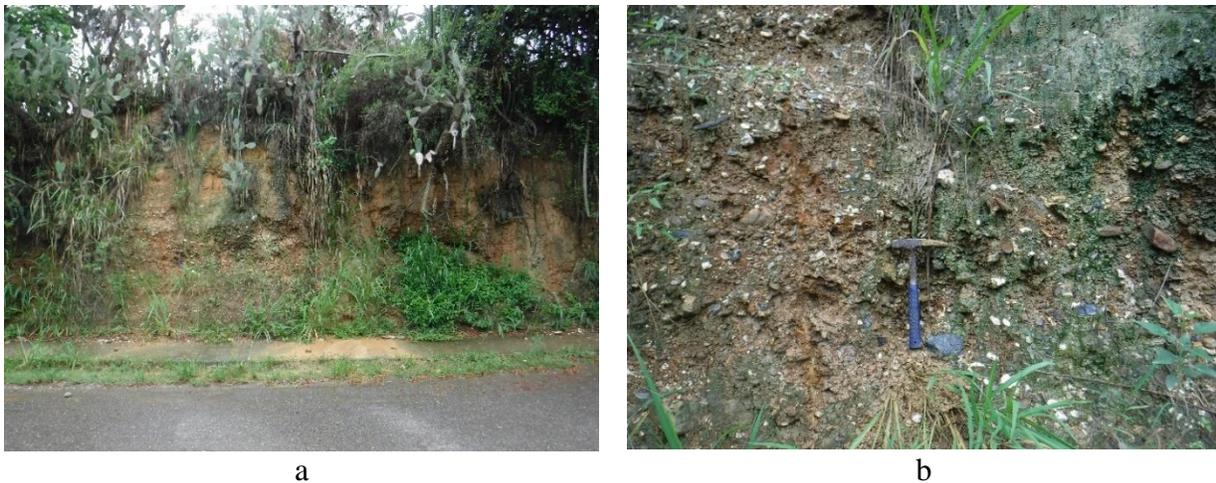
Figura 3.21. (T052): **a.** Afloramiento al S de la vía. **b.** Detalle del conglomerado meteorizado y levemente oxidado.

La estación T052 ubicada en la vía Toro – Cartago se presenta un afloramiento de unos 15 m por 4 m de alto, donde hay un estrato grueso de conglomerado, tamaños de clastos de arena gruesa a guijarro, clastos bien calibrados, baja esfericidad, sub-redondeados a redondeados, fabrica aleatoria, contactos puntuales y longitudinales; de composición cuarzo, chert, basalto y areniscas; clasto soportado, muy meteorizado y oxidado (Figura 3.21).

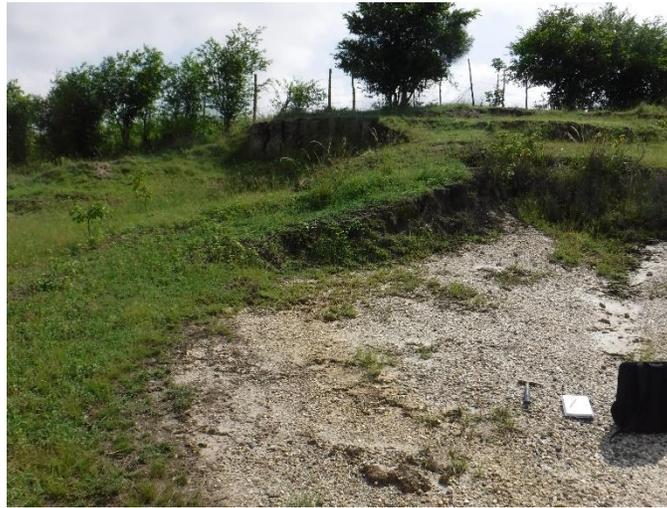
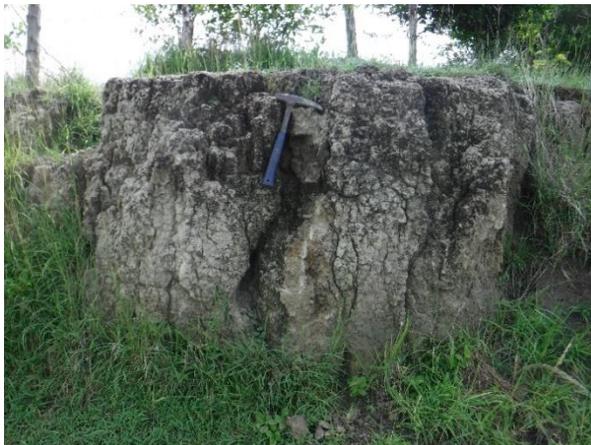
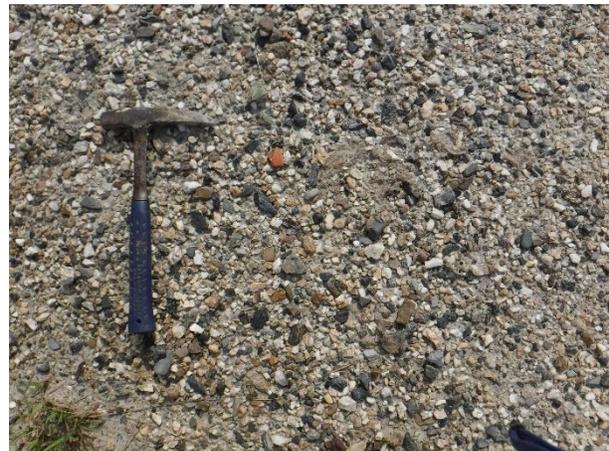
Figura 3.22. (T068): **a.** Vista general del afloramiento. **b.** y **c.** Detalle de la ceniza gruesa muy meteorizada y del conglomerado.

Otro ejemplo de la Fm. Zarzal se aprecia en la estación T068, al sur del casco urbano, en el sector conocido como cancha el polvo (Carrera 3Sur con calle 15), donde aflora un estrato grueso de ceniza gruesa de color beige al parecer suprayaciendo un estrato de conglomerado (Se aprecian muchos clastos sueltos en el potrero aledaño a la cancha), los tamaños de los clastos van de arena gruesa a guijos gruesos, bien calibrada, baja esfericidad, clastos sub-redondeados a redondeados,

no es clara la fábrica; composición de los clastos es de chert negro, cuarzos grises y cafés, basaltos y areniscas (Figura 3.22).

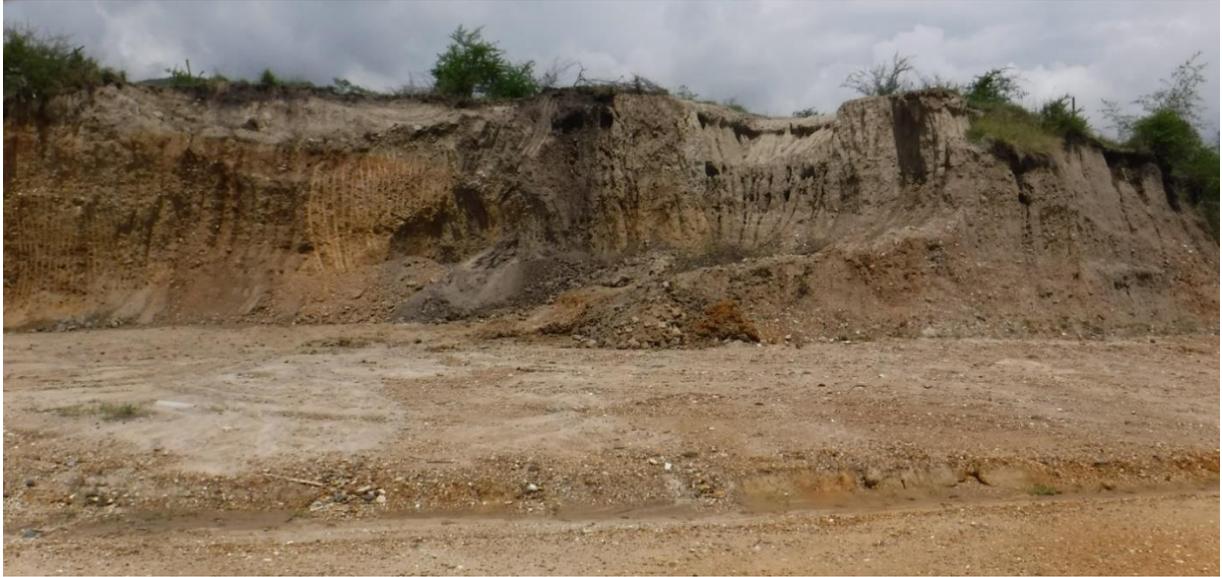
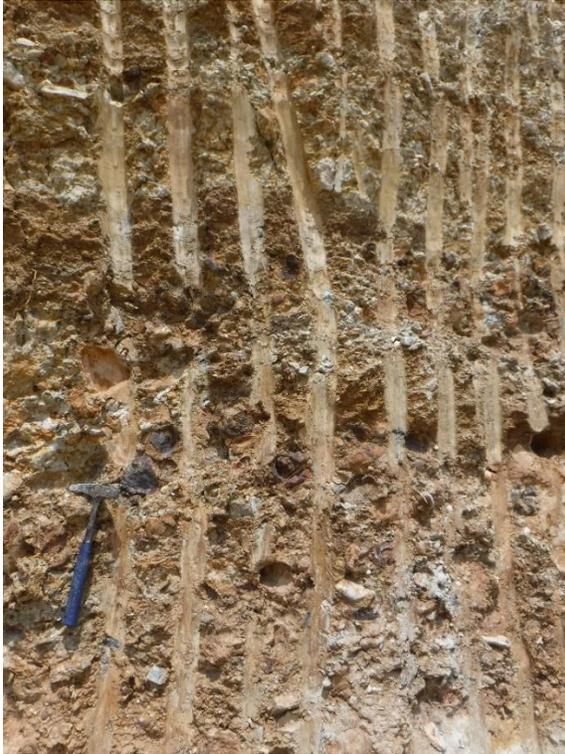
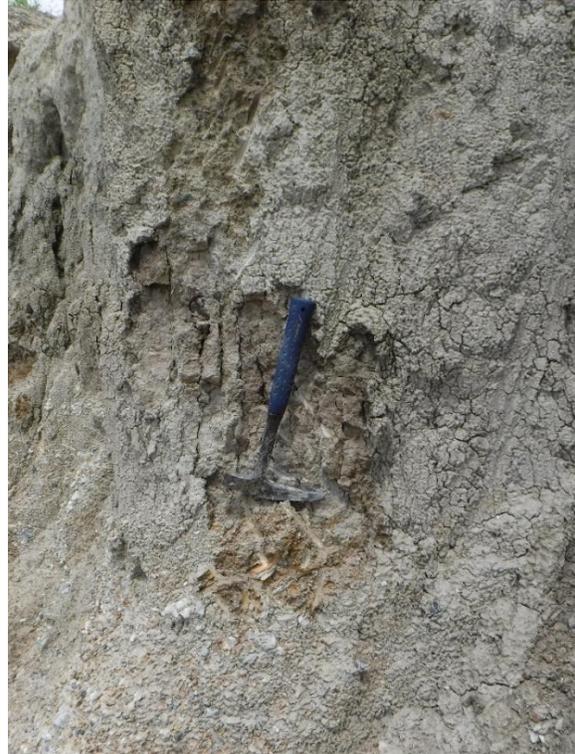
Figura 3.23. (T073): **a.** Vista general del afloramiento. **b.** Conglomerado a la base del afloramiento. **c.** Ceniza gruesa.

En la carrera 2 Sur se encuentra un lote baldío y al fondo un gran afloramiento (Estación T073, Figura 3.23) de unos 200 m de longitud por unos 7 m de alto en promedio, en el cual se aprecian 2 estratos; a la base un conglomerado clasto soportado, estrato grueso, clastos de grava fina a grava gruesa; color café rojizo, bien calibrada, baja esfericidad (Aunque presenta sectores con buena esfericidad), clastos sub-redondeados a bien redondeados, fábrica orientada, contactos longitudinales; composición de los clastos de cuarzo blanco, cuarzo gris, chert negro, basaltos y areniscas; roca muy consolidada.

En la parte superior y en disconformidad(?) una ceniza gruesa muy meteorizada con esporádicos clastos de cuarzo y chert negro de tamaño de grava fina, clastos sub-redondeados y de baja esfericidad.

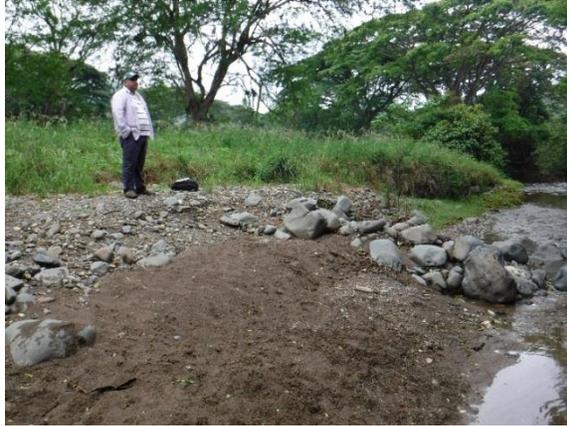
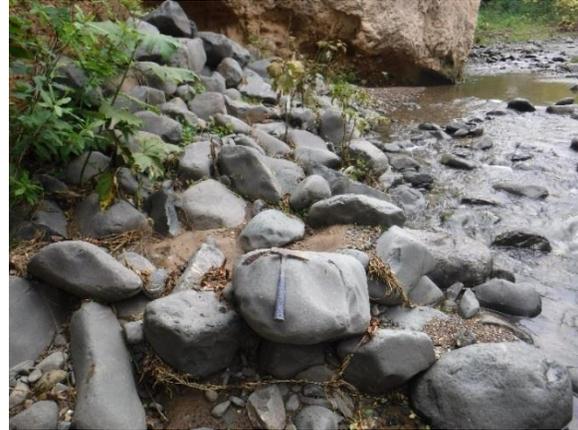
Figura 3.25. a. (T023): Zona donde se unen la Qb. La Chica y la Qb. Grande y forman la Qb. Toro, se aprecian barras de arena y conglomerados, además 2 niveles de terrazas. **b.** (T028): Se aprecian clastos de basaltos de tamaño bloque pequeño a mediano.

La Qb. Toro además se caracteriza por presentar sectores con barras de arena y conglomerados (Estación T023, T024, T025, T026 y T037), de tamaño de guijos finos a bloques grandes, de composición areniscas, chert, cuarcitas y principalmente basaltos (Figura 3.25).

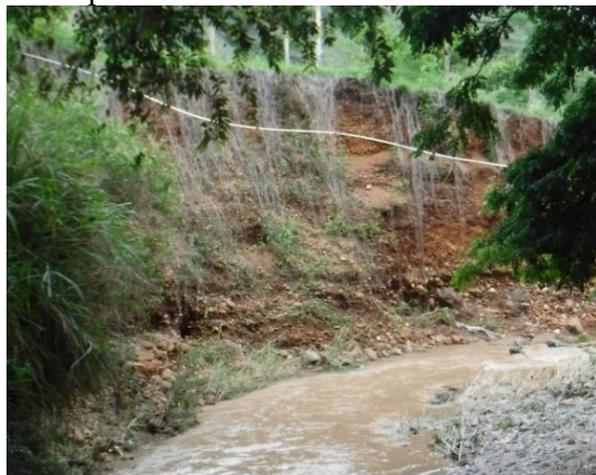
Figura 3.26. T061 – Margen izquierda de la Qb. Lázaro donde se aprecia estrato grueso de conglomerados pertenecientes a los depósitos de la Qb.

Al norte del casco urbano de Toro esta la Qb. Lázaro, se caracteriza por generar depósitos aluviales, un ejemplo se puede apreciar en un afloramiento a su margen izquierda, de unos 4 m de alto por 10 de longitud (Estación T061), el cual es un conglomerado consolidado, clastos de guijo medio a bloques pequeños, color café claro a rojizo, clastos de baja esfericidad, sub-angulares a angulares, moderadamente calibrada, con fabrica orientada, contacto de clastos de puntuales a longitudinales; composición de los clastos chert negro, cuarzo, pizarras, arenitas y basaltos (Figura 3.26).

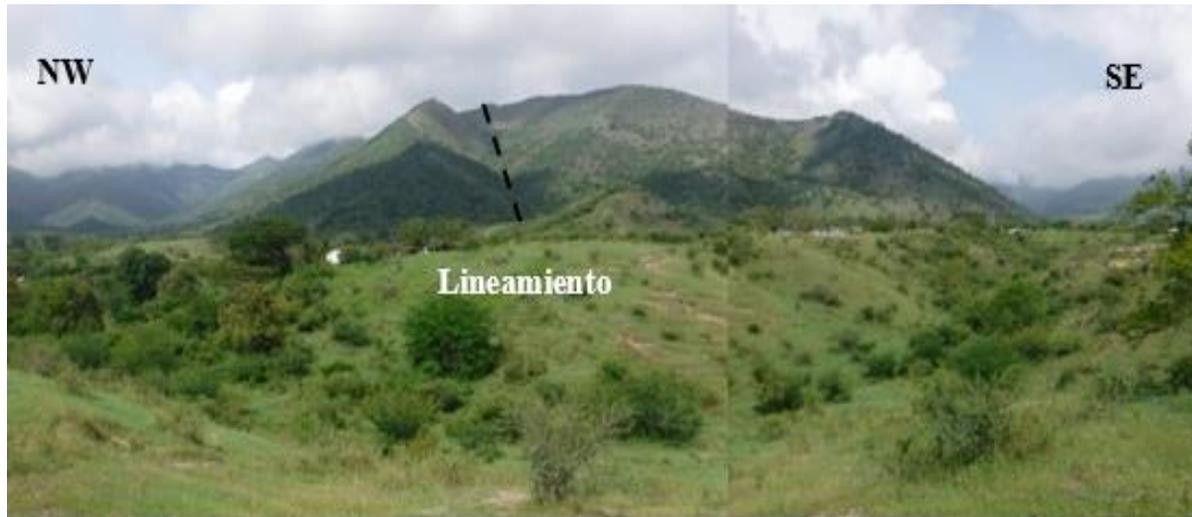
Figura 3.27. (T068): Vista al SW al cerro marcándose el segundo lineamiento descrito por foto-interpretación.
