CONVENIO INTERADMINISTRATIVO N° 070 DE 2018 CVC – UNIVALLE
MUNICIPIO DE TORO

INFORME TÉCNICO
ZONIFICACIÓN DE AMENAZA, VULNERABILIDAD Y
ESCENARIO DE AFECTACIÓN POR INUNDACIÓN Y
MOVIMIENTO EN MASA MUNICIPIO DE TORO

Santiago de Cali, 2020

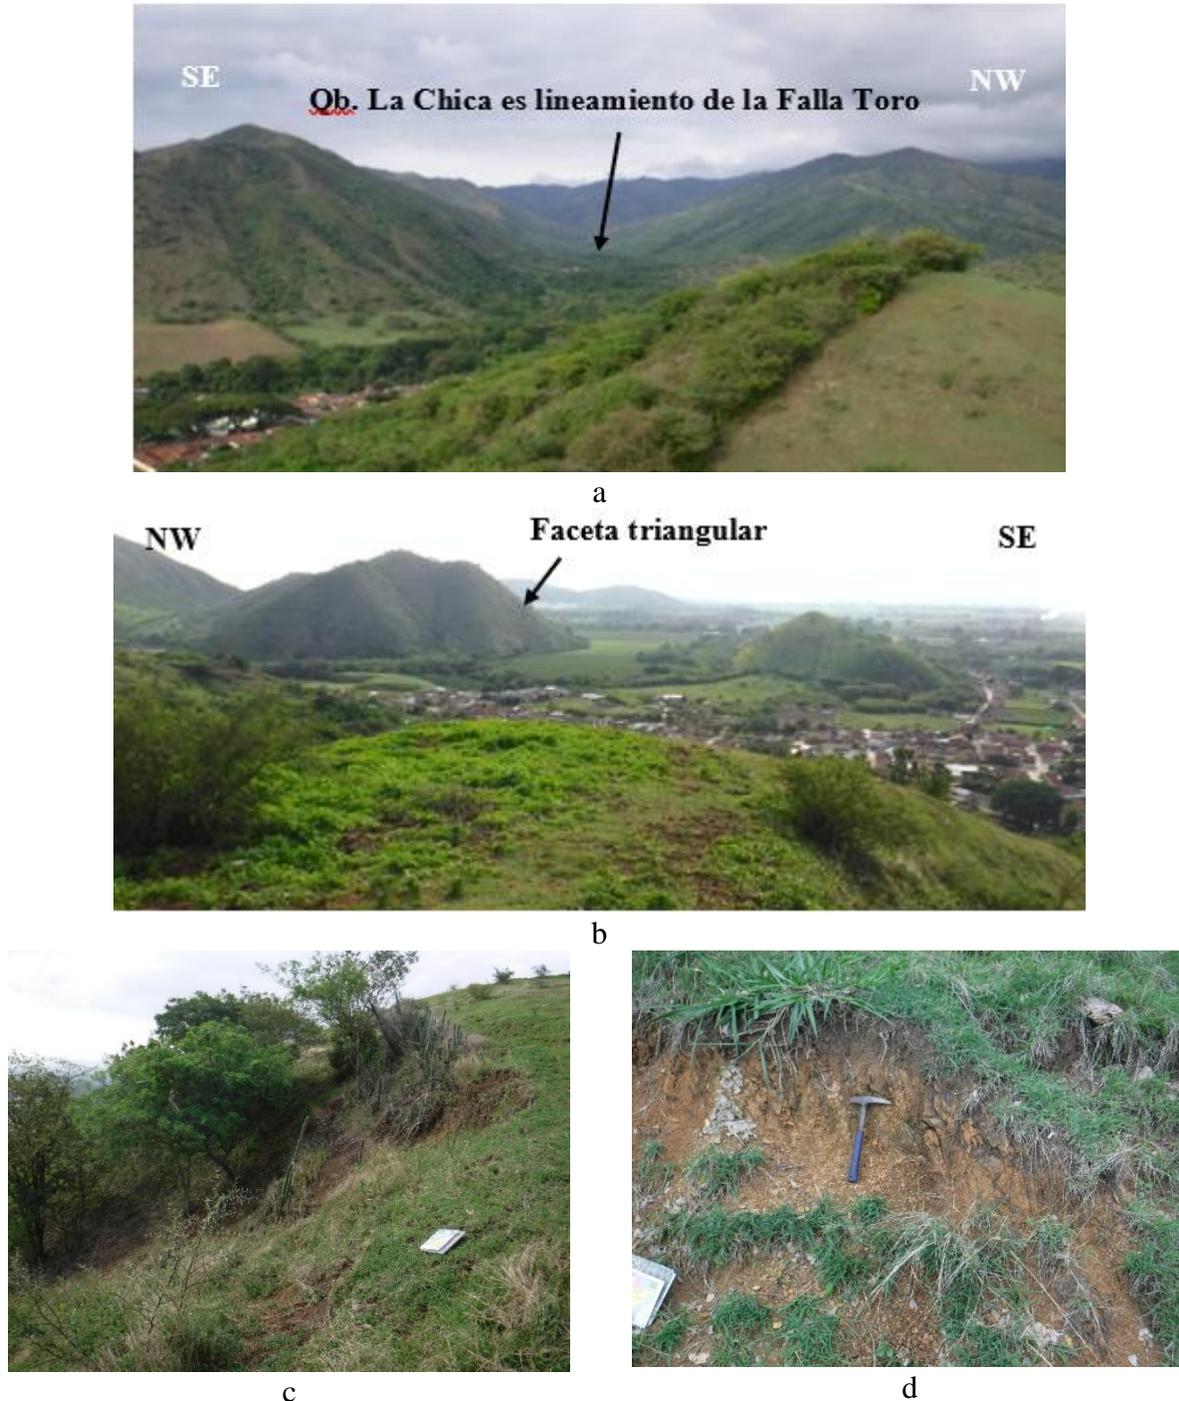
Figura 3.28. **a.** (T006): Vista al SW donde se aprecia todo el recorrido de la Qb. La Chica, la cual es el lineamiento de la Falla Toro. **b.** (T006): Vista al NE donde se aprecia un cerro perteneciente a la Fm. Lázaro, el cual presenta una silleta de falla y una faceta triangular. **c.** (T008): Afloramiento en el cerro La Cruz, donde existe una corona de deslizamiento, y se aprecia la roca (Basalto) totalmente afectada por metamorfismo dinámico (Roca Cataclasita). **d.** (T010): Roca basáltica afectada por metamorfismo dinámico, roca cataclasita con un dato estructura de $N75^{\circ}E/70^{\circ}NW$.

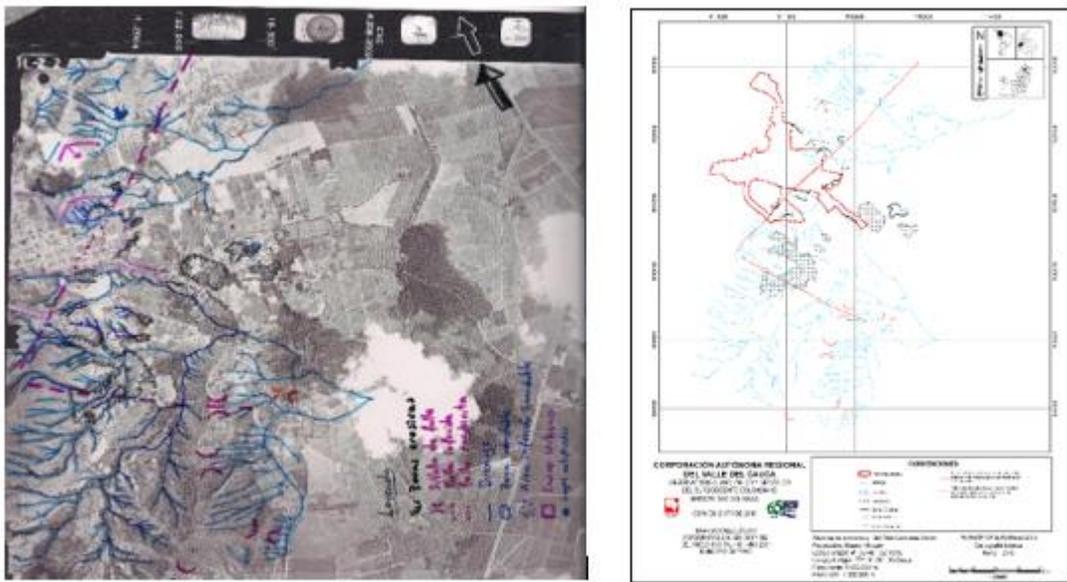
El vuelo del año 2004 (**¡Error! No se encuentra el origen de la referencia.**) es el que presenta la escala menor pero solo deja ver el casco urbano de Toro de forma parcial (Solo el lado E).

Figura 3.33. Fotointerpretación del vuelo de la CVC A2_2004_02_00_00_FAL-448_F44_1_249, 250, 251 y 252 del año 2004.

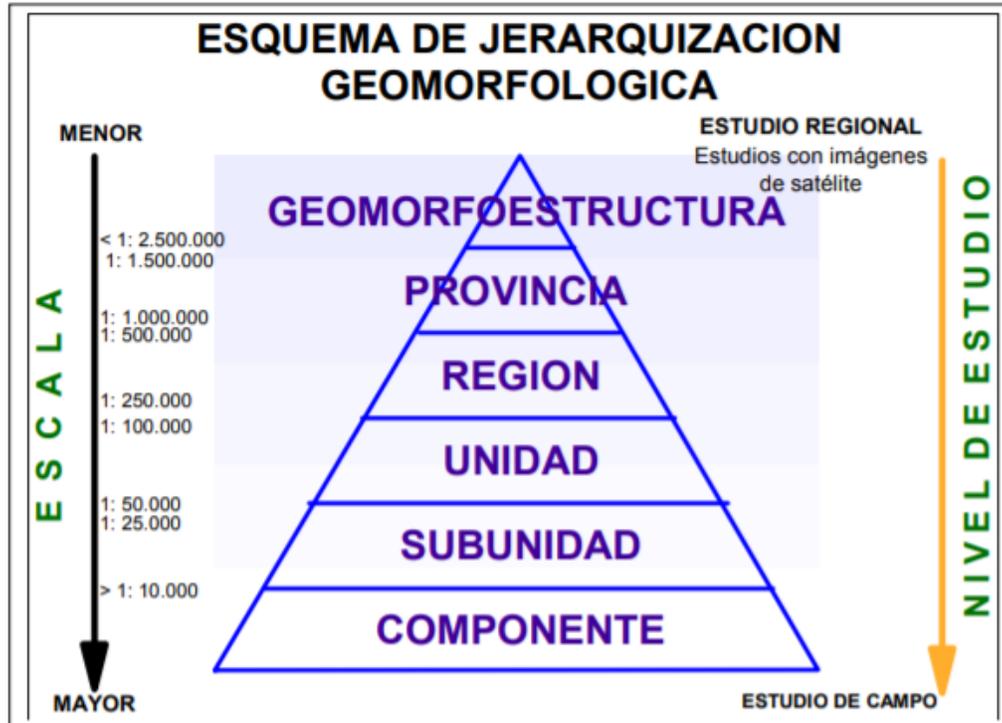
Dada la escala de trabajo (1:2.000), se cartografiaron elementos geomorfológicos de acuerdo con la jerarquización mostrada en la Figura 3.34.

Figura 3.34. Esquema de jerarquización geomorfológica
Fuente: Tomado de Carvajal (2012).

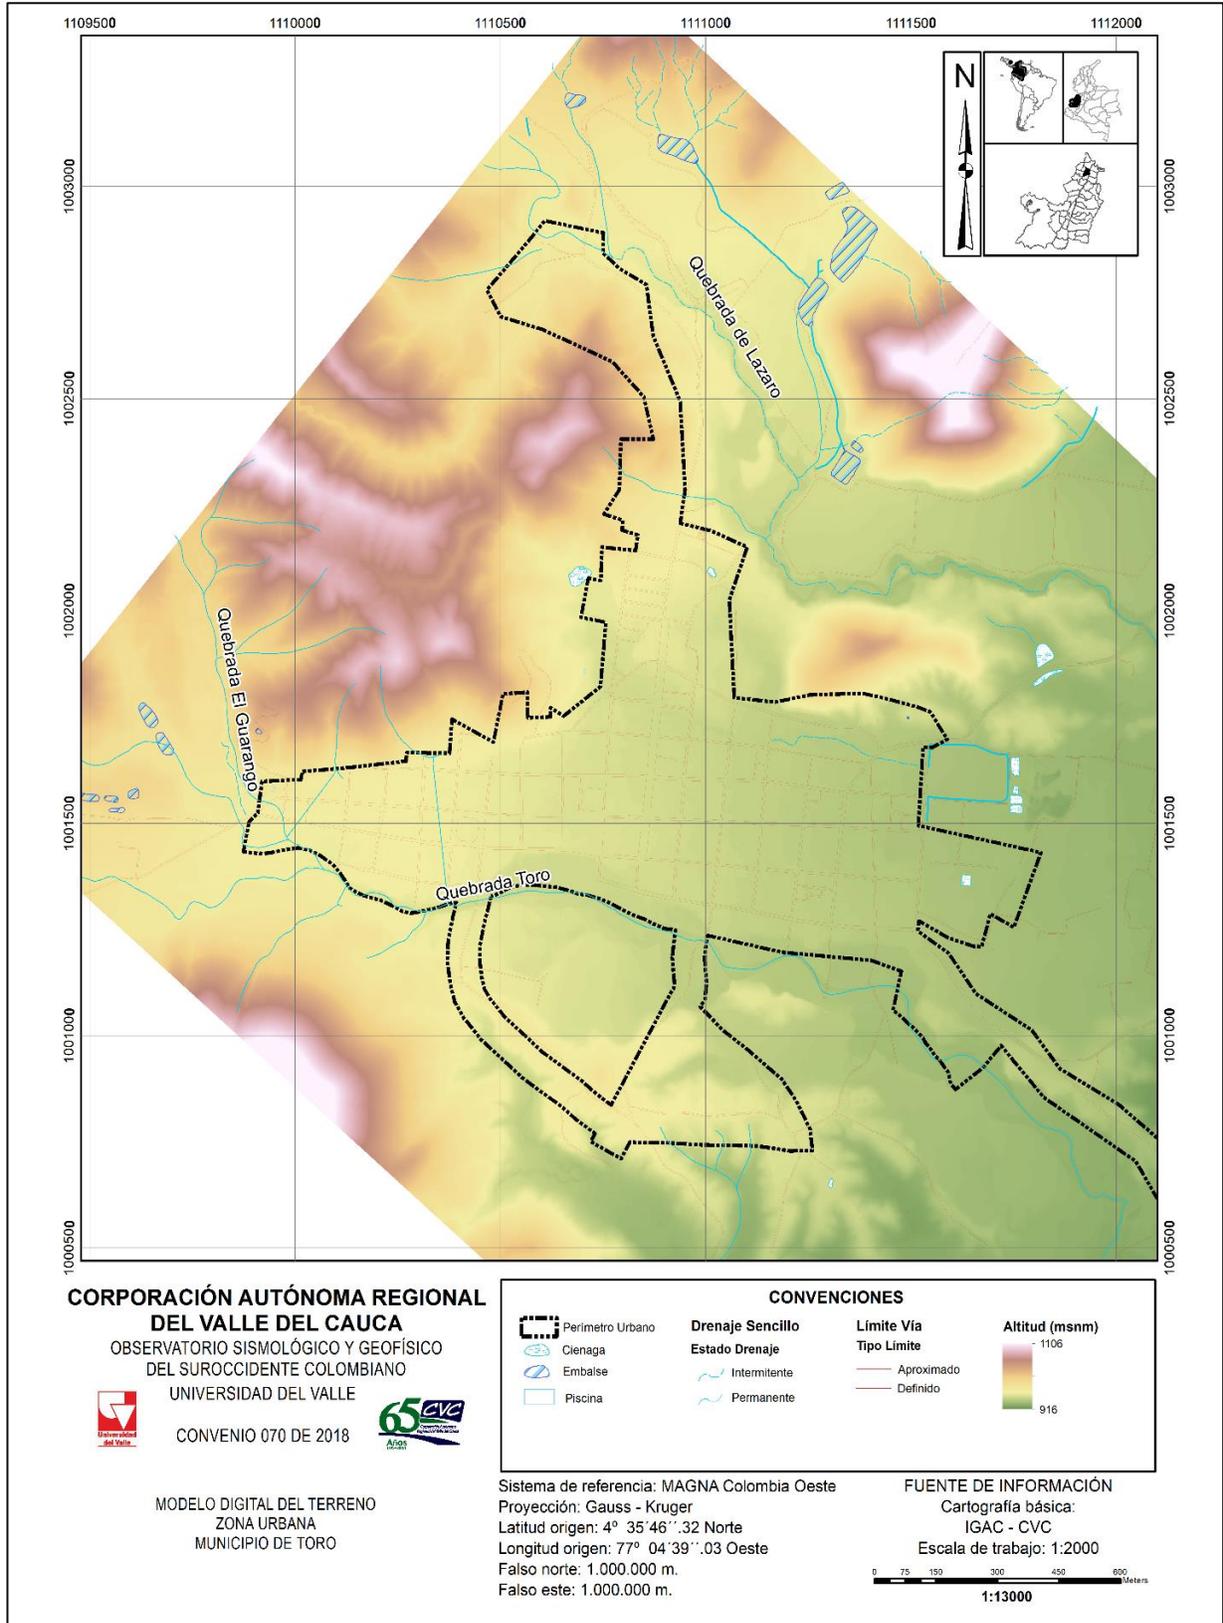
Figura 3.35. Modelo Digital de Terreno del área urbana del municipio del Toro.

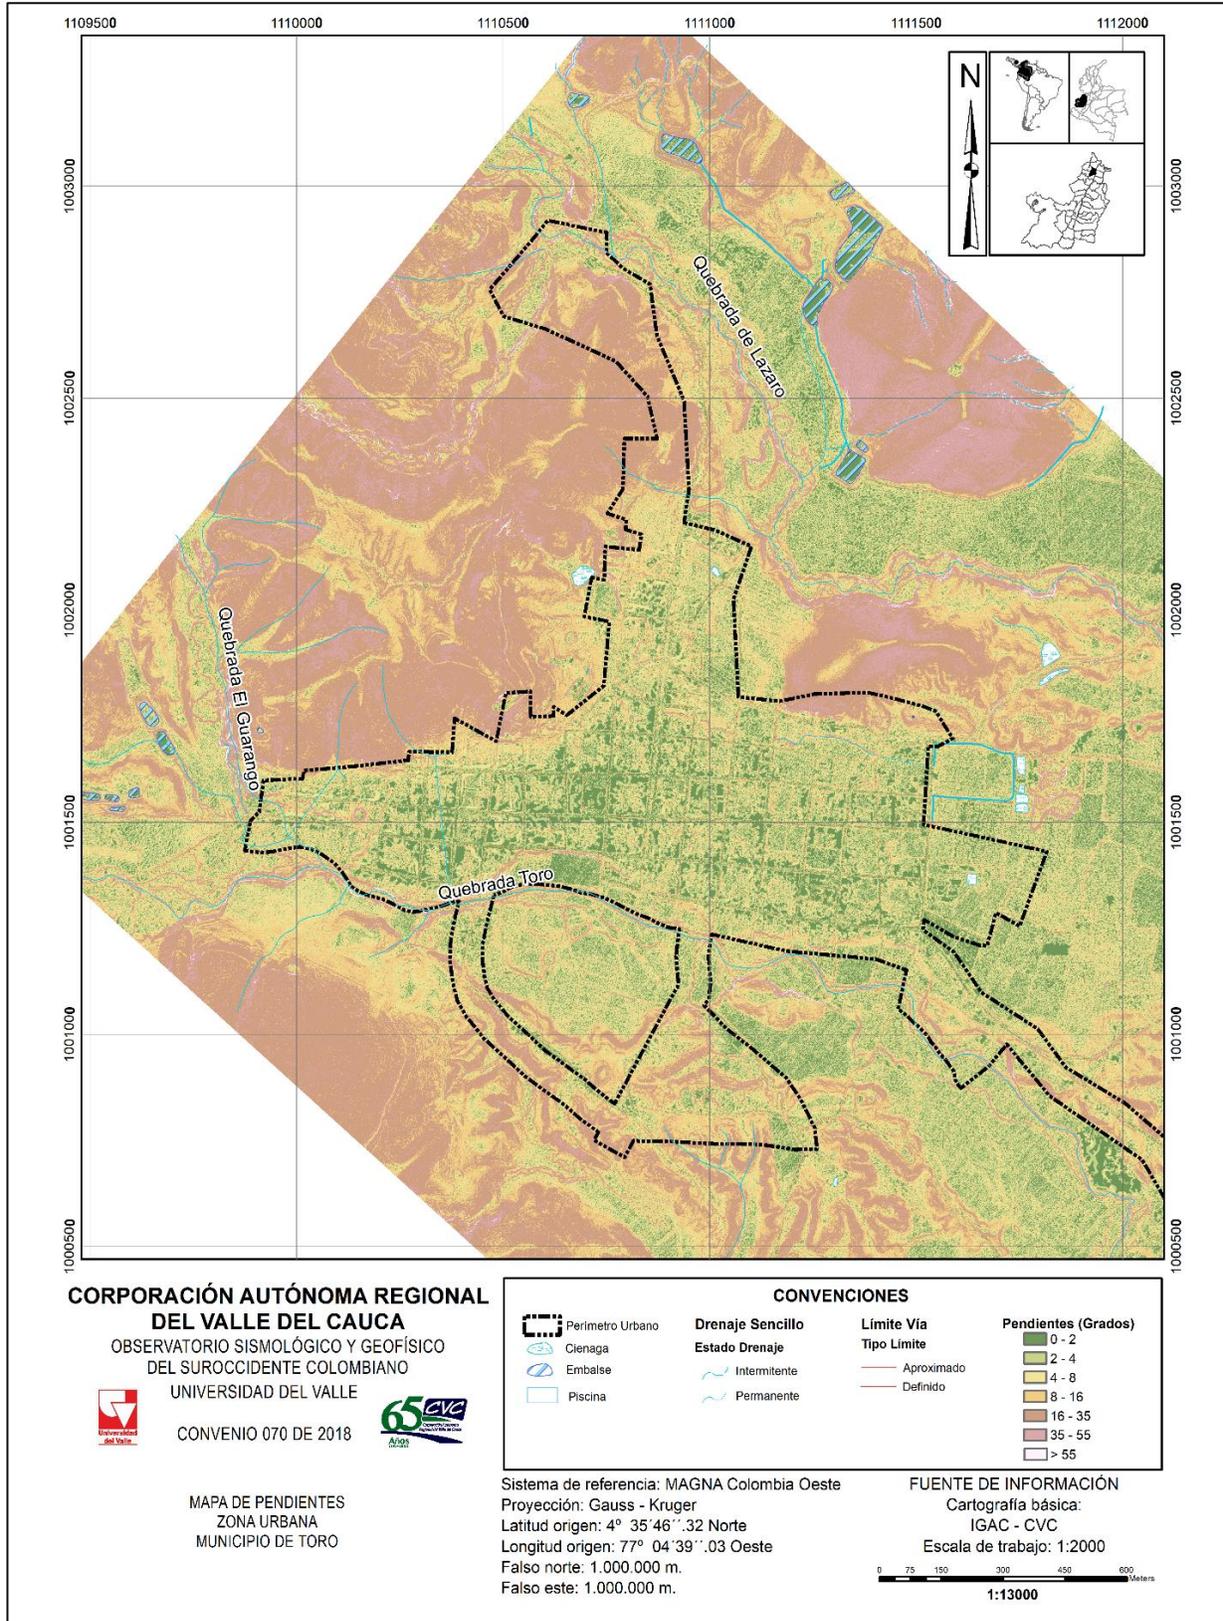
Figura 3.36. Mapa de Pendientes del área urbana del municipio del Toro.

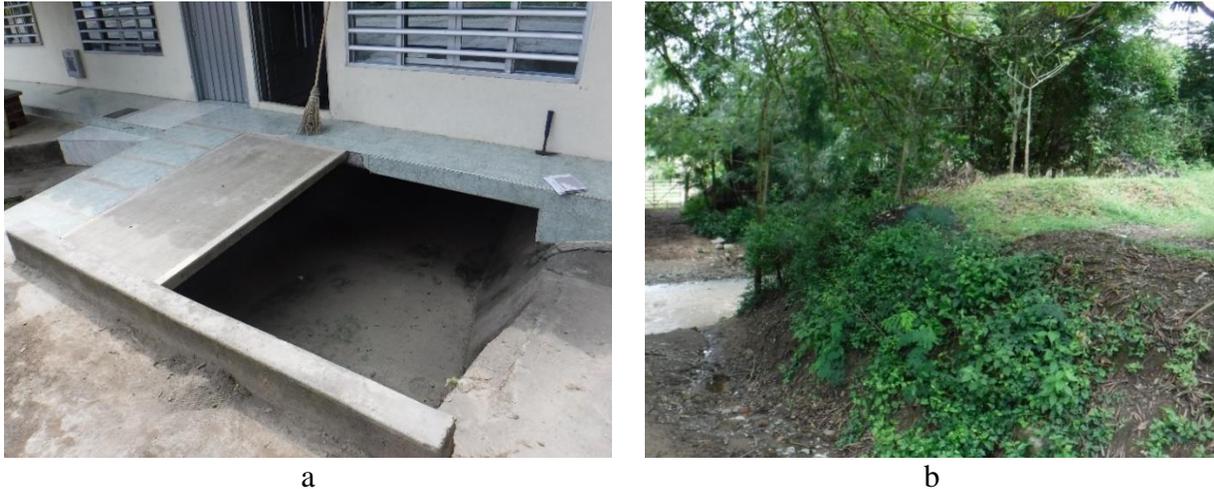
Figura 3.37. a. (T011): Box culvert con construcción de casa encima de él, lo cual aumenta el riesgo de inundación y afectación de las viviendas. **b.** (T039): Dique antrópico a margen izquierda de la Qb. Toro para prevención de inundaciones, pero dicho dique fue cortado para hacer una vía de acceso a una finca al otro lado de la Qb.

De otra parte, la actividad antrópica, especialmente por la urbanización espontánea, modificó en algunos sectores la morfología del paisaje natural, generando nuevas formas y nuevos procesos que modifican el terreno, esto se puede notar en la Qb. Toro y zanjones que tratan de evitar inundaciones en las áreas urbanizadas aledañas, los cuales se convierten en amenazas para sus habitantes. Esto se puede observar en las inmediaciones de la Qb. Toro y el canalón que va paralelo a la carrera 5 (Figura 3.37).

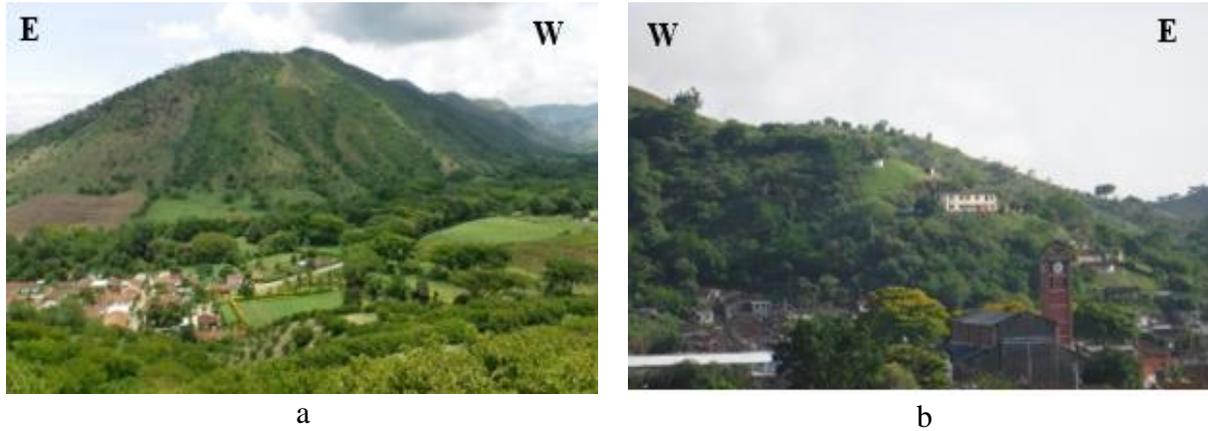
Figura 3.38. Elementos de origen denudacional. **a.** (T074): Vista al Sur, donde se aprecia con rocas basálticas de la Fm. Volcánica (Ksb) el cual presenta ambiente Denudacional, a la base sectores con Dco. **b.** (T064): Vista al norte donde se aprecia el cerro La Cruz, el cual presenta en su base S y E-NE elementos Dco, y a media ladera y en su cara N elementos Dmm.

Por lo tanto, dentro de los elementos de este origen se incluyen las zonas de depósitos de movimientos de masa (**Dmm**) (Figura 3.38).

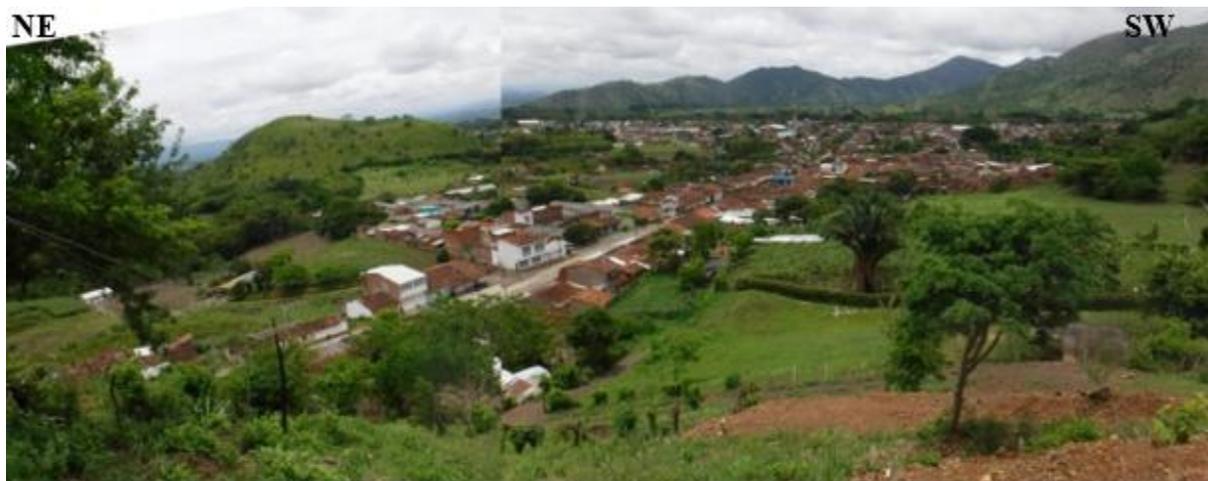
Figura 3.39. 107 (T053): Vista del sector N del casco urbano de Toro, Carrera 5 a 11, donde se aprecia la geoforma Dls.

También se aprecian laderas suaves (**Dls**) como resultados erosivos, es de aclarar que esta geoforma ubicada en el mapa también pudo ser afectada por elementos antrópicos(?) para construcción de viviendas (Figura 3.39 y Figura 3.46).

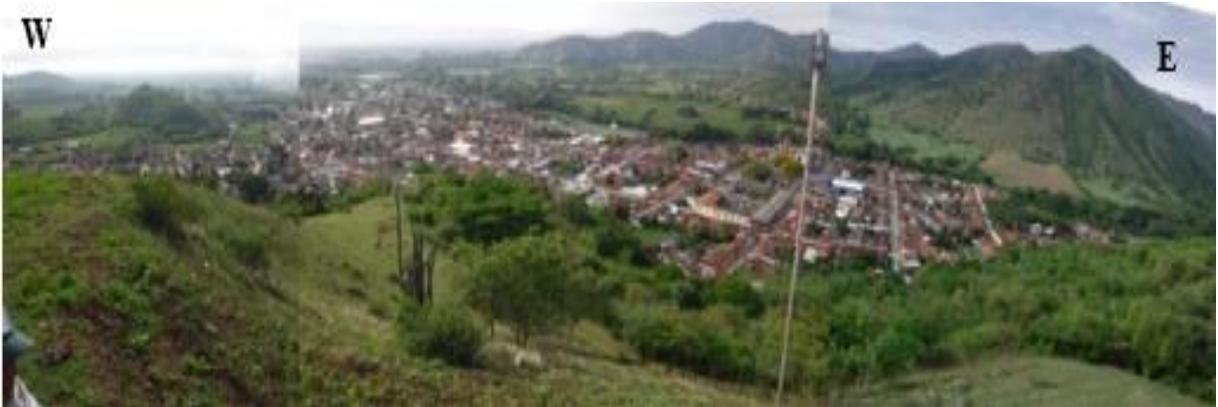
Figura 3.41. (T007): Vista general al SE del casco urbano de Toro donde se aprecia la poca inclinación y las construcciones sobre el abanico de Toro.

Los depósitos aluviales, abanicos aluviales antiguos, abanicos aluviales recientes y terrazas de las quebradas Toro y Lázaro se encuentran dentro de estos ambientes y geoformas. Los depósitos de abanico aluvial (**Faa**) y nivel de terraza medio (**Ftm**) se presentan en la Qb. Toro (Figura 3.41, **¡Error! No se encuentra el origen de la referencia.** y Figura 3.45), mientras solo en la Qb. Lázaro se encontró solo el depósito aluvial (**Fa**) (ver Figura 3.43 y Figura 3.46).

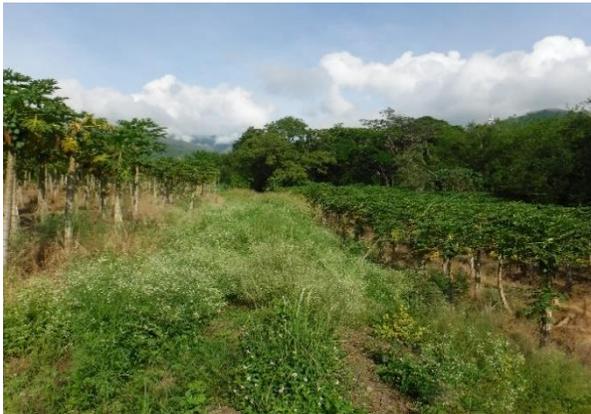
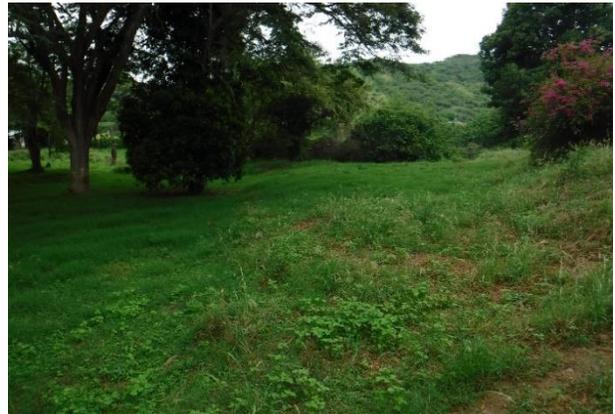
Figura 3.42. a y b. (T065 y T025): Terrazas pertenecientes al abanico aluvial de Toro.

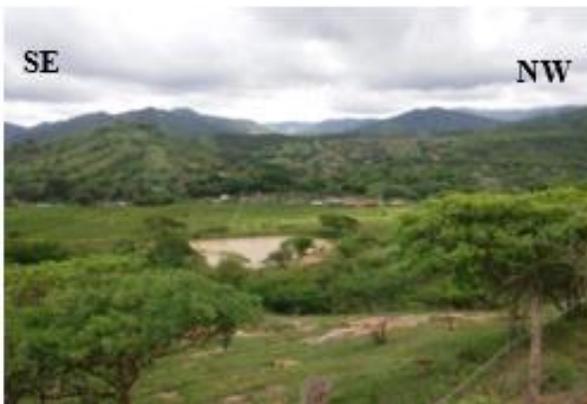
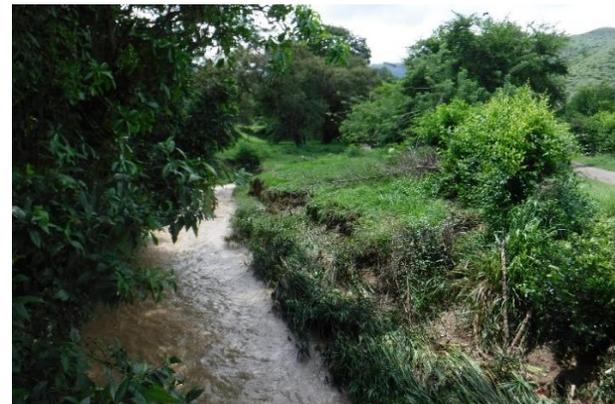
Figura 3.43. a. (T063): Vista al S donde se aprecia parte de los depósitos aluviales de la Qb. Lazaro. **b.** (T060): Qb. Lázaro cortando sus depósitos aluviales.

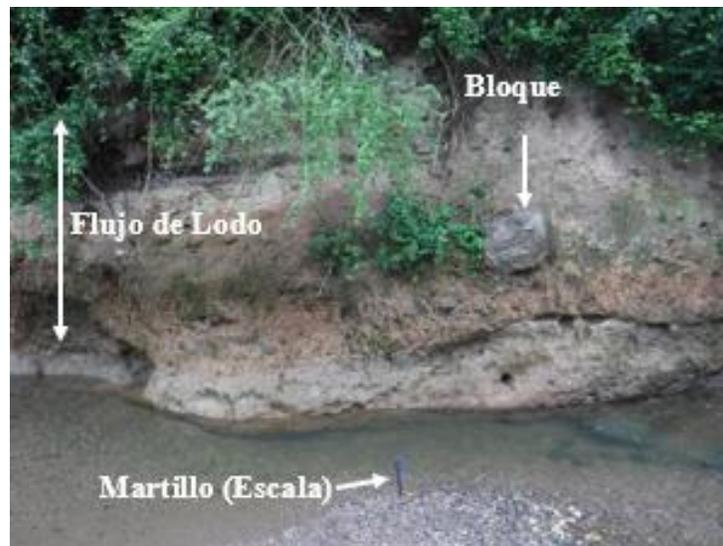
Figura 3.44. (T024): Se aprecia estrato grueso (2 m de grosor) de un flujo de lodos con bloques de hasta 60 cm de espesor “flotando” en el flujo de lodo.

Además, en la *Guía Metodológica para la zonificación por amenaza por movimientos de masa, escala 1:25.000, 2017*; clasifica a los Flujos como tipos y en Sub-tipos están los flujos de lodos (Figura 3.16, 3.17, 3.19, 3.24, 3.44 y 3.46) y las avenidas torrenciales; para este informe setoma como referencia la clasificación de esta guía.

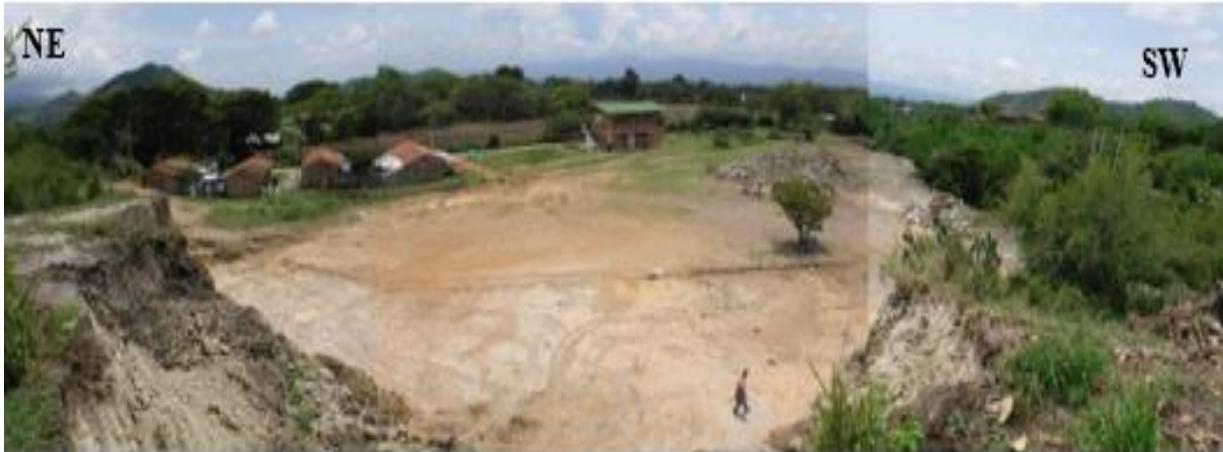
Figura 3.45. (T072 y T073): Aspecto de los Llenos Mixtos (Allm) y al mismo tiempo de laderas terraceadas (Alt).

Las formas de origen antrópico (**A**) corresponden a geoformas que han sido modeladas como producto de las actividades realizadas por el hombre, durante sus procesos de adaptación y aprovechamiento del territorio (Ibañez D. et al., 2012). Los elementos identificados con estas geoformas se definieron como llenos mixtos (**Allm**) y ladera terrazada (**Alt**) (ver Figura 3.45 y Figura 3.46).

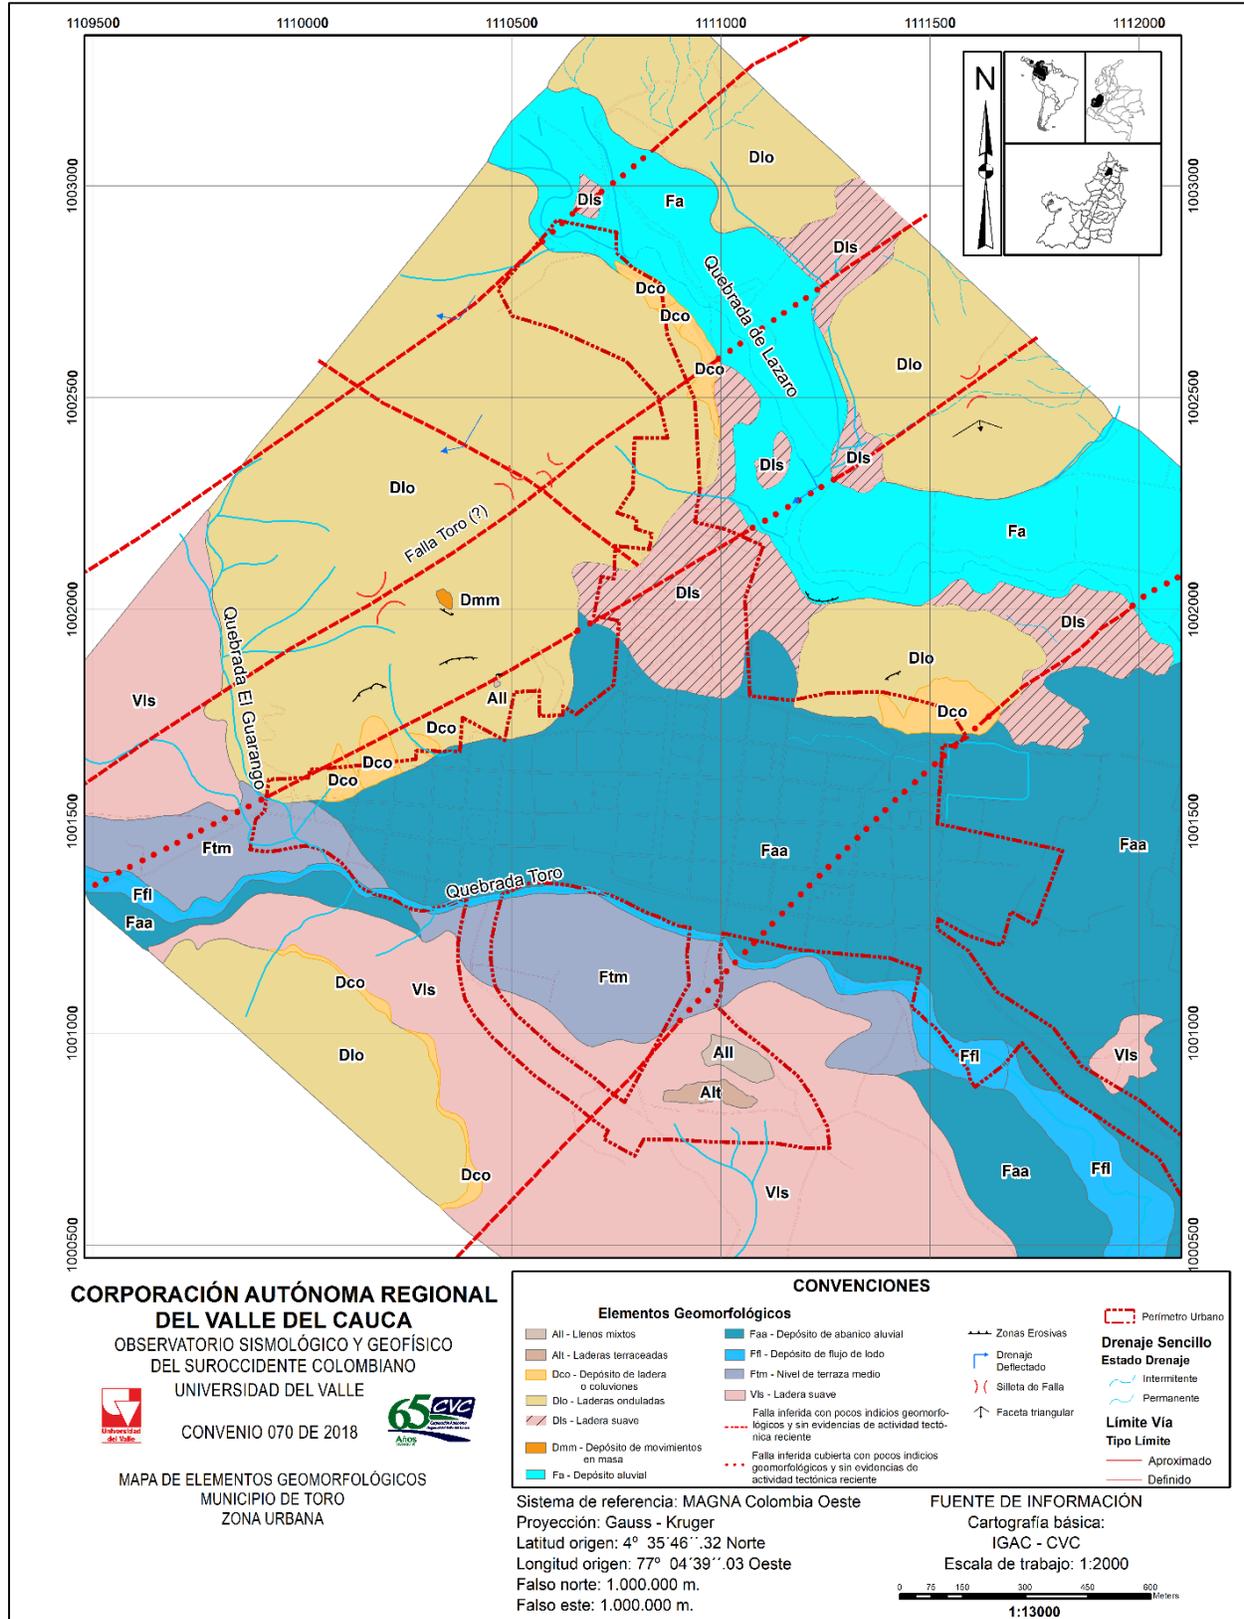
Figura 3.46. Mapa Geomorfológico del área urbana del municipio del Toro.

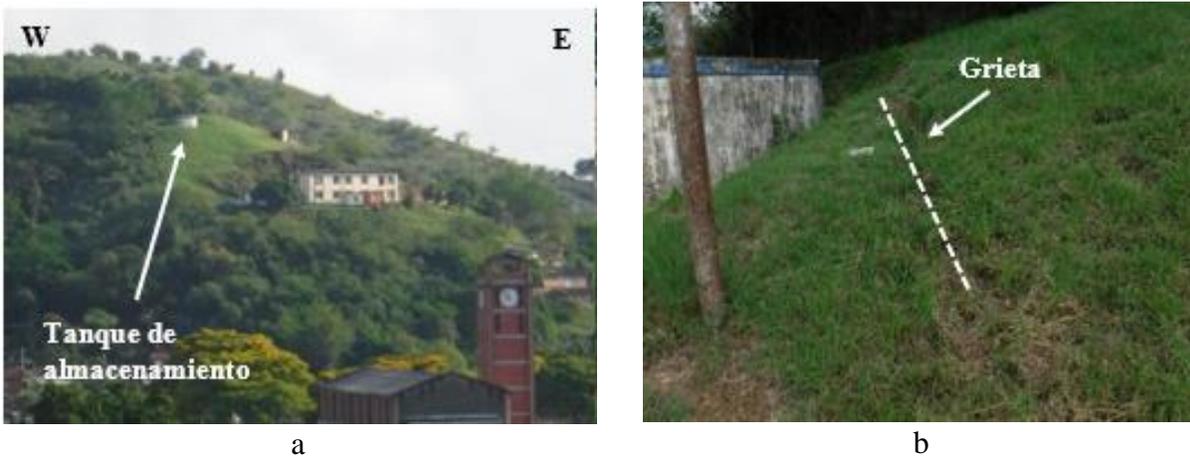
Figura 3.47. (T009): **a.** Vista general del cerro La Cruz y de las instalaciones de Acuavalle. **b.** Al lado E del tanque (lado derecho en la foto) se aprecia grieta que sirve de canal para guiar agua lluvia y empozarla al lado del poste, nótese que el poste ya está levemente inclinado

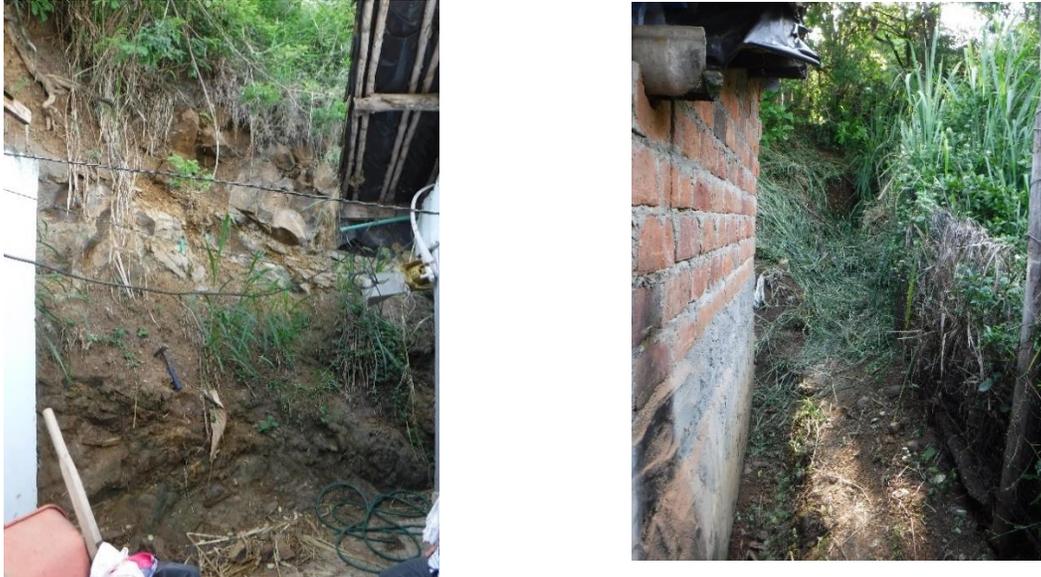
Figura 3.48. (T005): Ejemplo de talud vertical en parte de atrás de casas, el cual linda con patios o habitaciones poniendo en riesgo los habitantes de dichas edificaciones.

A la base del cerro La Cruz se presenta Suelo transportado coluvial (**Stco**); Carreras 4 y 5, entre calles 3 y 7, en dicha zona existen viviendas las cuales cortaron la base del Cerro para ganar espacio y ampliar las casas dejando un talud vertical en ellas (Figura 3.48), generando inestabilidad en dicha zona.

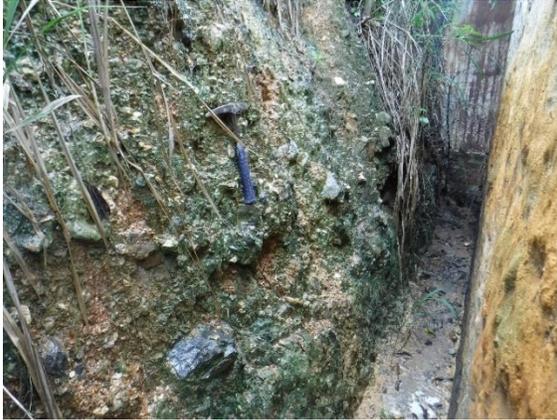
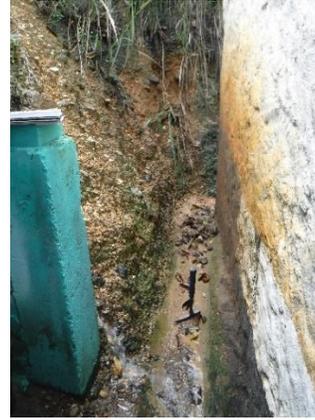
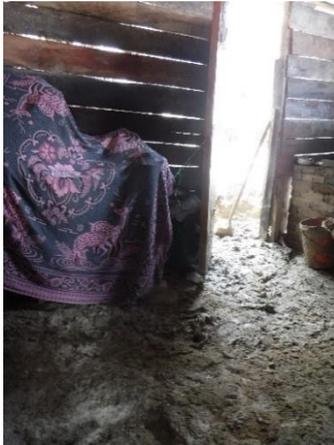
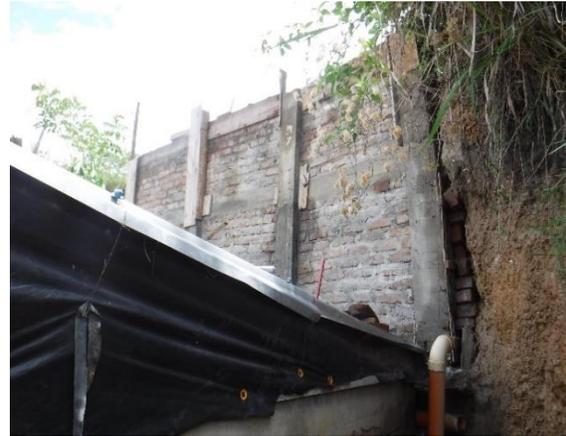
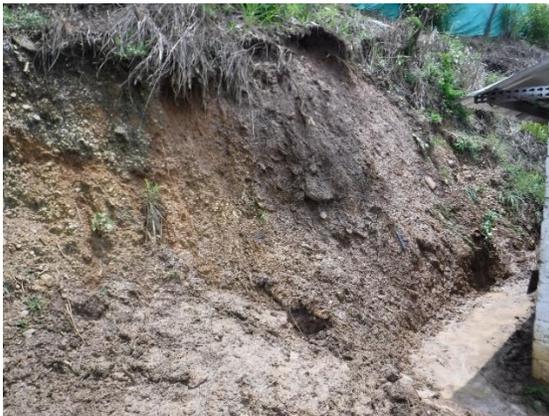
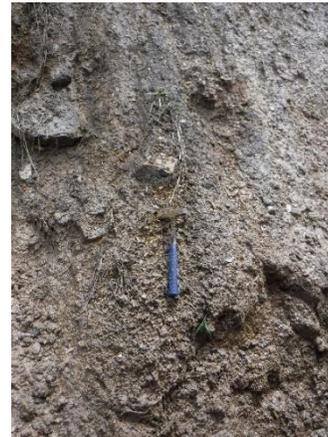
Figura 3.49. a y b. (T055): Parte de atrás casa en Calle 11 #10-55, se aprecia el **Stco** muy meteorizado y con agua aflorando. (T056): Casa en Calle 11 #5N-352, **c.** muestra derrumbe del talud provocado por las lluvias de la noche y el cual entro hasta la vivienda (A la cocina). **d.** muestra la casa de enseguida con un muro en cemento y ladrillos muy mal estado y con las columnas inclinadas. **e y f.** (T058); Casa ubicada en la Calle 11 #10-549. También afectada por deslizamiento del coluvión ubicado en la parte de atrás de la vivienda.

La misma situación se presenta en las viviendas ubicadas en la Calle 11 #5N-352 y #10-55, éstas y las demás viviendas presentan taludes verticales o inclinados en la parte de atrás poniendo en riesgo a sus habitantes y las viviendas (Figura 3.49).

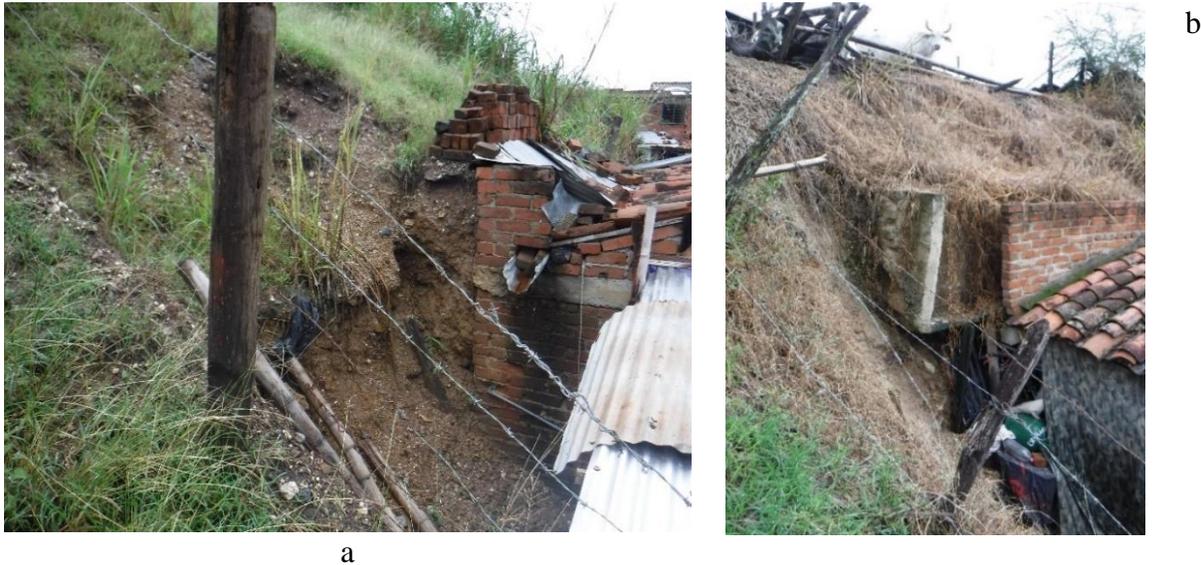
Figura 3.50. a. (T049): casa ubicada en la Carrera 6 #15-109, nótese que el coluvión (Stco) está haciendo presión sobre la pared de dicha casa, la cual es una habitación. **b.** (T050): Casa en la Carrera 6 # 16-65 presenta la misma situación.

Una situación muy similar se presenta en las viviendas ubicadas en la carrera 6 entre calles 14 y 17 (Figura 3.50).

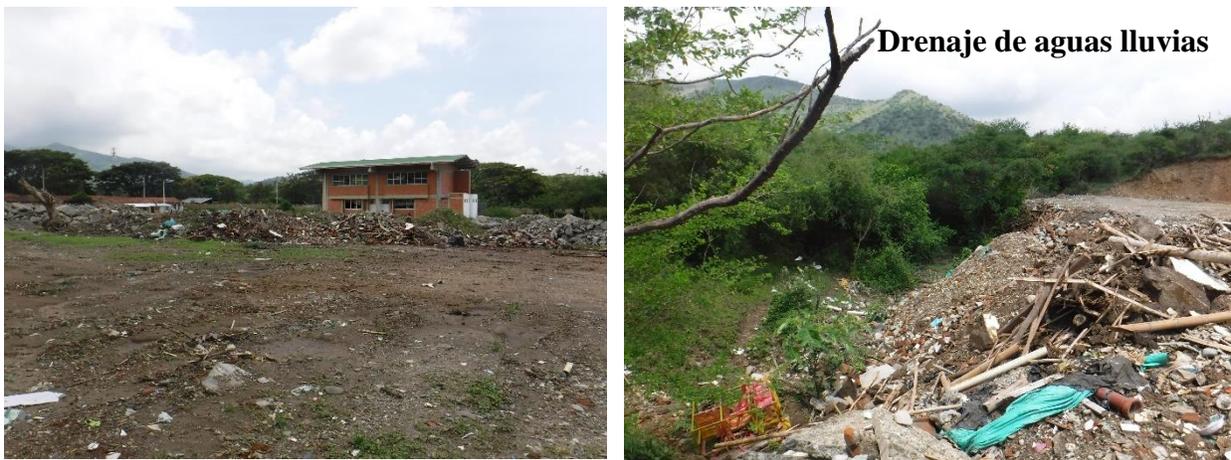
Figura 3.51. (T072 y T073): Parte SW o detrás de la escuela nueva, se aprecia como se llena el lugar y el drenaje natural de aguas lluvias de escombros (Suelo antrópico mixto – Sa).

En la carrera 2 Sur, se presenta un lote que está programado para construir un barrio y una cancha de futbol, actualmente ya está construido una escuela, pero en la parte de atrás está siendo llenado con suelo antrópico mixto (Sa) (Figura 3.51). Lo delicado de este lote es que el lleno está tapando un drenaje natural de aguas lluvias.

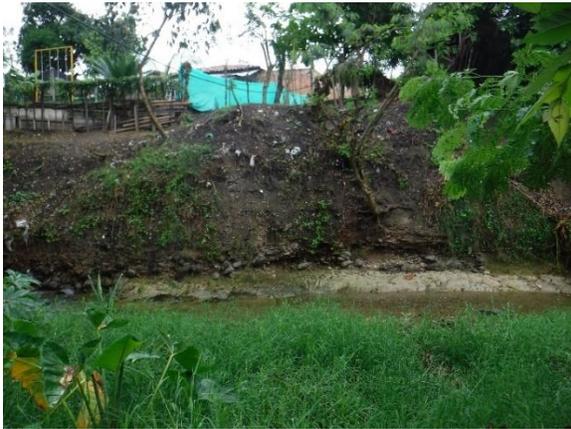
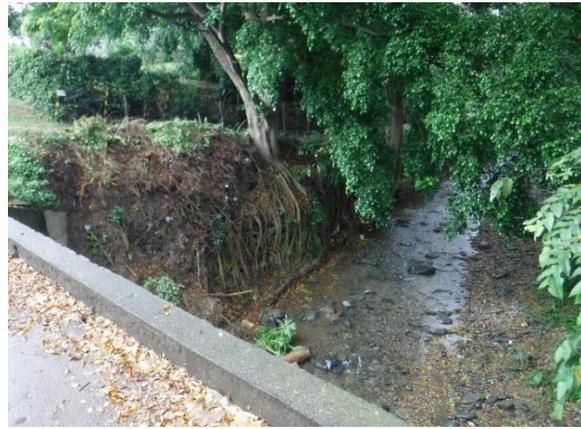
Figura 3.52. a. (T031): Erosión en la parte baja del talud, provocando riesgo de caída del estrato superior. b. (T032): Exposición de raíces de árboles producto de erosión de la quebrada Toro.

La estación T031 y T032 se aprecia construcciones a ambos lados de la quebrada y en la cual presenta sus laderas erosionadas, incluyendo socavamiento de los pequeños taludes, además se aprecian raíces de árboles descubiertas (Figura 3.52).

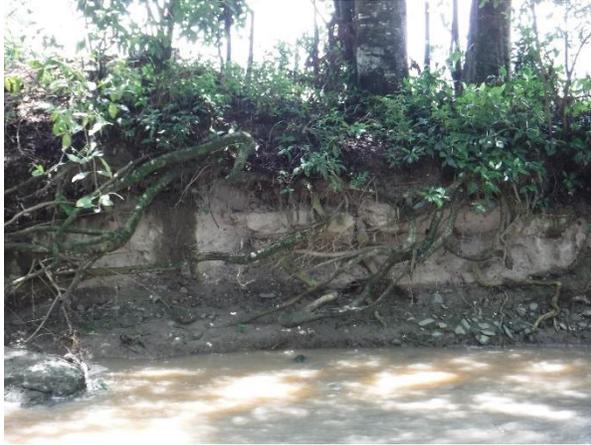
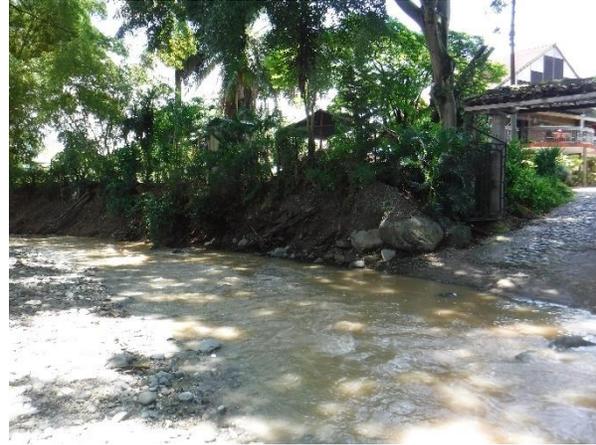
Figura 3.53. a. (T035): Exposición de raíces de árboles producto de erosión de la quebrada Toro. **b.** (T039): Erosión continúa del talud; los habitantes de la casa colocan rocas tamaño bloques para disminuir la erosión.

La misma situación se presenta en la estación T035 y T039, donde la quebrada Toro está erosionando sus orillas con posibles afectaciones a construcciones aledañas, especialmente en la T039 (Figura 3.53).

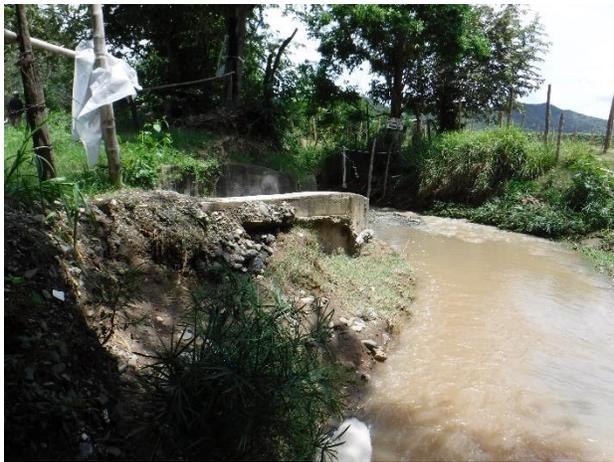
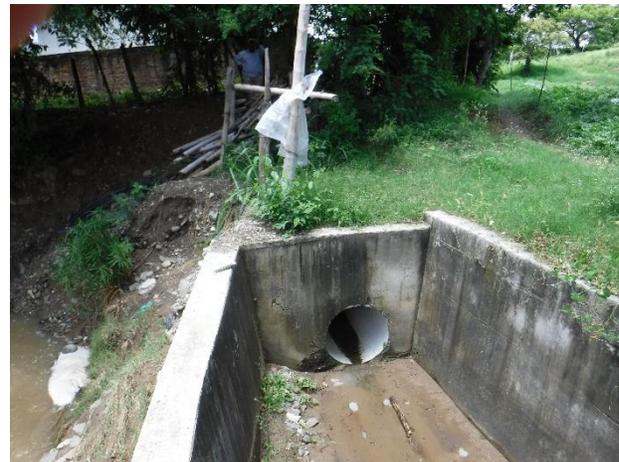
Figura 3.54. (T044): Obra civil que obliga a la quebrada Toro hacer un giro brusco a su derecha provocando erosión

En la estación T044, parte de atrás del centro acopio de leche se encuentra una obra civil, el cual es un tubo de PVC de 23” que trae las aguas lluvias de la Transversal 1, dicha obra quedó en medio de la Qb. Toro provocando que la misma haga un giro de 90° a su derecha, provocando erosión en la obra civil y en la margen derecha de la quebrada (Figura 3.54).

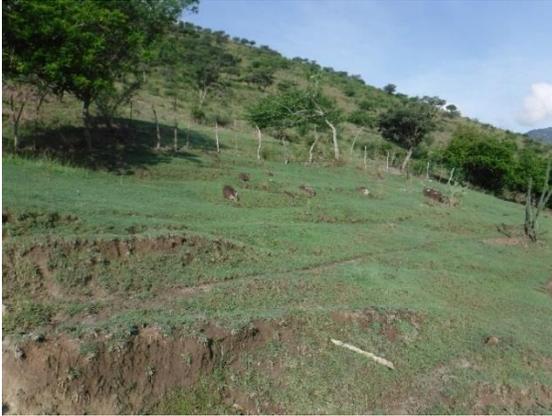
Figura 3.55. (T064): Reptación leve en laderas contiguas al casco urbano de Toro, cerro Tambor.

Como el casco urbano de Toro tiene tan pocas laderas solo se aprecia una leve reptación en las laderas de los cerros que están a las afueras del casco urbano (Figura 3.55).

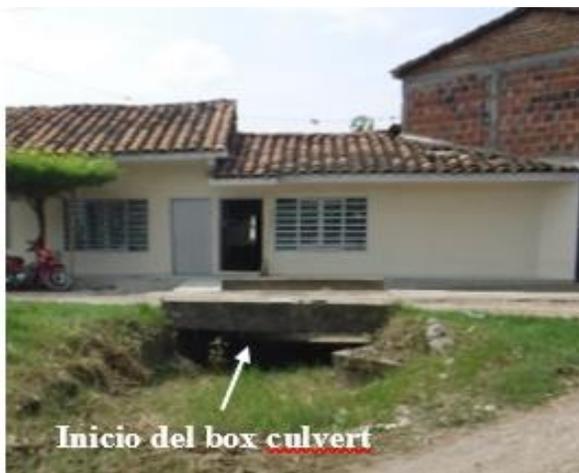
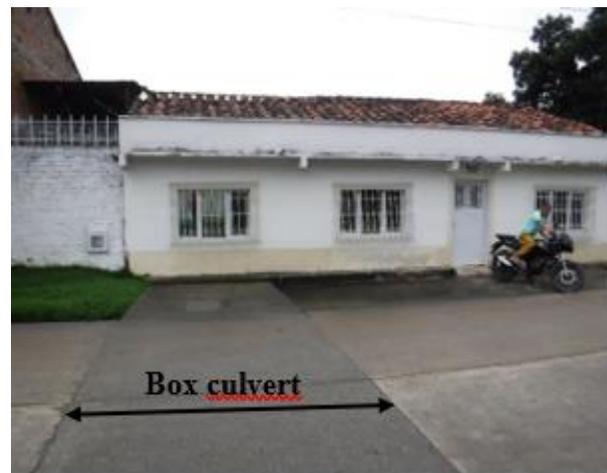
Figura 3.56. a. (T011): Carrera 6 con calle 10. Box culvert de 2,3 m X 0,70 m de alto al cual le construyeron una casa encima. **b.** (T017): Calle 12 # 5-35 y #5-45, se aprecian viviendas encima del box culvert, situación común en diferentes puntos del recorrido de la canalización.

Las inundaciones por lluvias son frecuente, las cuales generan el cauce o el aumento del cauce de varias quebradas intermitentes del cerro La Cruz y que se unen en el casco urbano de Toro en la calle 10 con carrera 6 (T011, figura 56), donde se da inicio a un box culvert de 2,8 m por 0,70 m de alto, el cual hace su recorrido de W a E, desde la calle 10 hasta la calle 18, pero en algunos sitios pasa a un canal más pequeño de 0,7 m por 0,4 m de alto, generando desbordamientos de dicho box culvert o canal, además de construcciones encima del canal (Figura 3.56 y Figura 3.57).

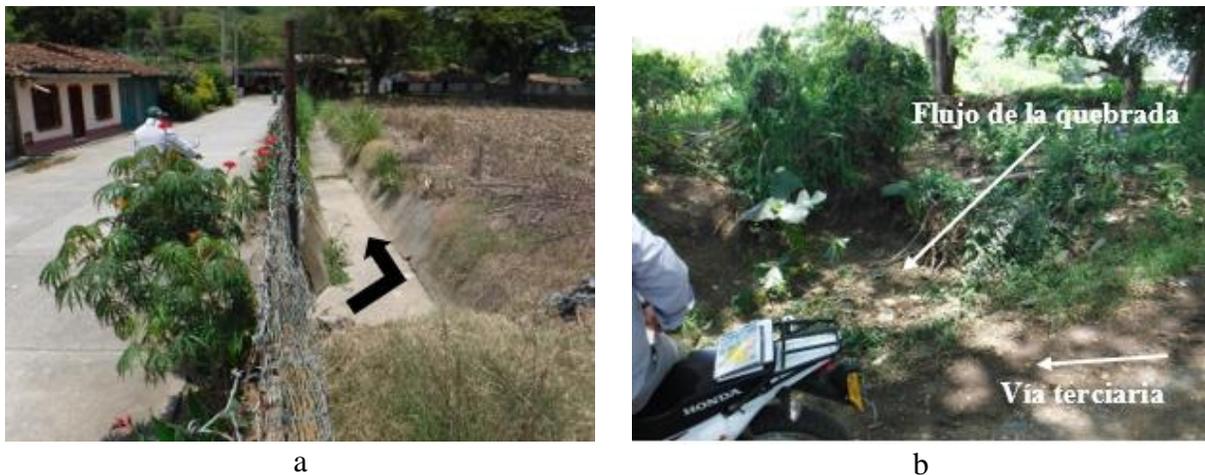
Figura 3.58. a. (T021): Calle 18, donde la canalización hace un giro no natural de 90° provocando desbordamiento de la quebrada. **b.** (T022): Más debajo de la estación T021 la quebrada llega a la vía terciaria que pasa por la ladrillera, la cual se ve afectada por el desbordamiento de la quebrada.

La quebrada intermitente o canalización termina en la calle 18 con un giro no natural de 90° a su izquierda generando desbordamiento de dicho canal y afectando la zona de cultivo, después de cruzar la canalización el cultivo la canalización termina en plena vía terciaria sin ningún control, afectando la vía y las zonas alrededor (Figura 3.58).
