CONVENIO INTERADMINISTRATIVO N° 070 DE 2018 CVC – UNIVALLE
MUNICIPIO DE TORO

INFORME TÉCNICO
ZONIFICACIÓN DE AMENAZA, VULNERABILIDAD Y
ESCENARIO DE AFECTACIÓN POR INUNDACIÓN Y
MOVIMIENTO EN MASA MUNICIPIO DE TORO

Santiago de Cali, 2020

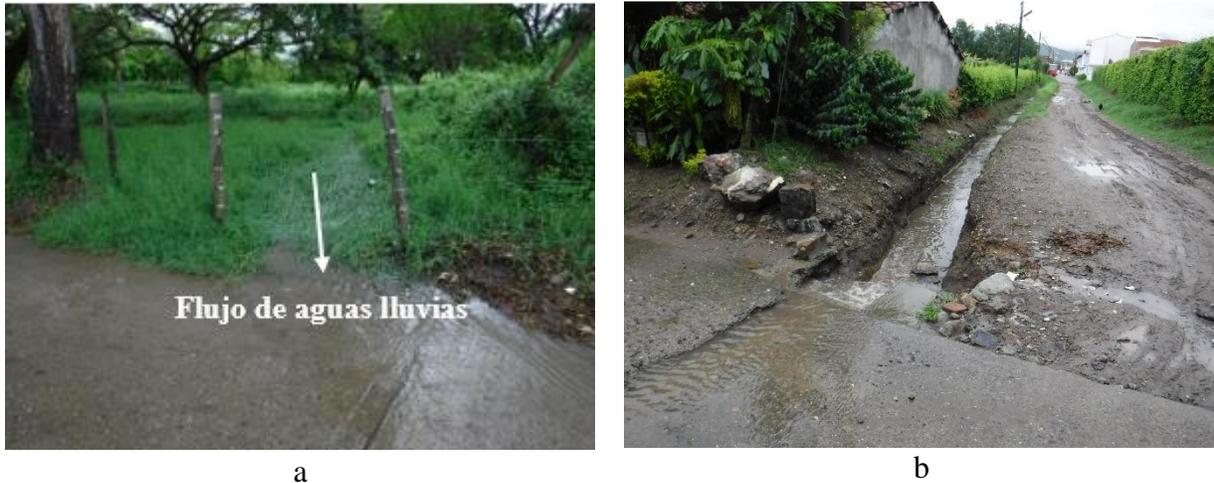
Figura 3.59. (T048): Carrera 6 con calle 14, aguas lluvias que descienden del cerro afectando las casas cercanas, se elaboró el canal en tierra que se observa en la foto de la izquierda para conducir las aguas al box colvert o canal descrito en la estación T011.

Esta canalización también recibe las aguas lluvias que vienen del cerro ubicado en la parte de atrás del barrio San José (carrera 6, entre calles 14 y 18), las cuales también afectan las casas en la dirección mencionada (Figura 3.59). También existe en este barrio, en la carrera 6 # 17-05 una quebrada intermitente que baja del cerro y que presenta dos giros no naturales de 90° debido a la construcción de una casa, lo que genera el desbordamiento de la misma afectando las casas vecinas y la vía (Figura 3.60).

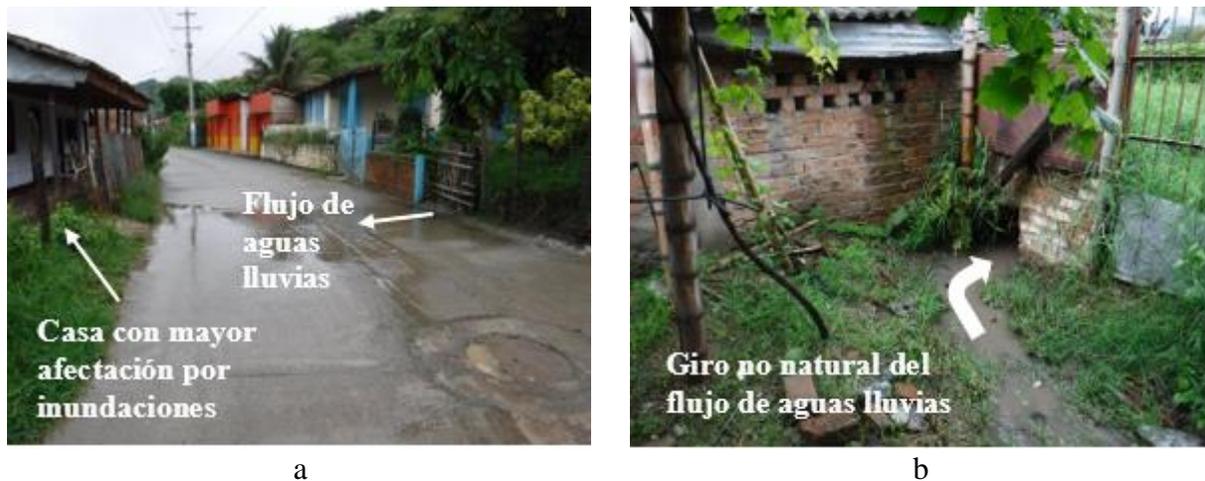
Figura 3.60. a. (T049): Carrera 6 #15-109, se aprecia aguas lluvias bajar por la ladera del cerro, pasar por la puerta del patio de la casa y afectar la casa del frente, ya que dicha casa está a un nivel más debajo de la vía. **b.** (T051): Se aprecia quebrada intermitente que hace un giro no natural de 90° a la derecha por la construcción de una casa.

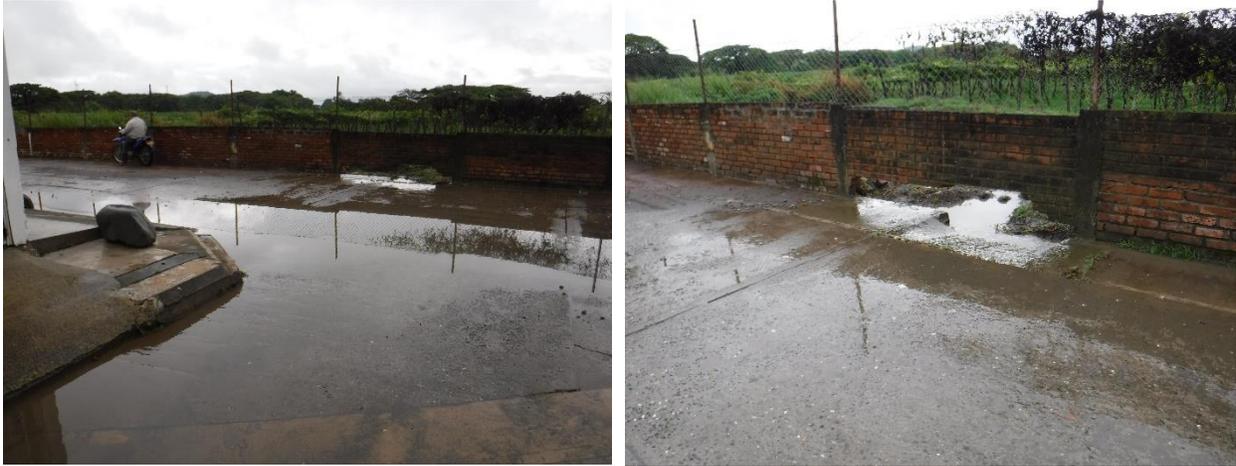
Figura 3.61. (T047): Fotos ubicadas en la calle 18 con carrera 3, uno de los sitios afectados por inundaciones de agua lluvia, nótese como los habitantes del sector rompieron el muro en la parte de abajo para que el agua no se empoce.

Las viviendas y las vías comprendida entre las calles 15 a 18 y carreras 3 a 6 se ven afectadas principalmente por aguas lluvias, este es común en el municipio del Toro ya que no cuenta con un

adecuado sistema de alcantarillado de aguas lluvias, lo que genera inundaciones de hasta 30 cm en algunos sitios (Figura 3.61).

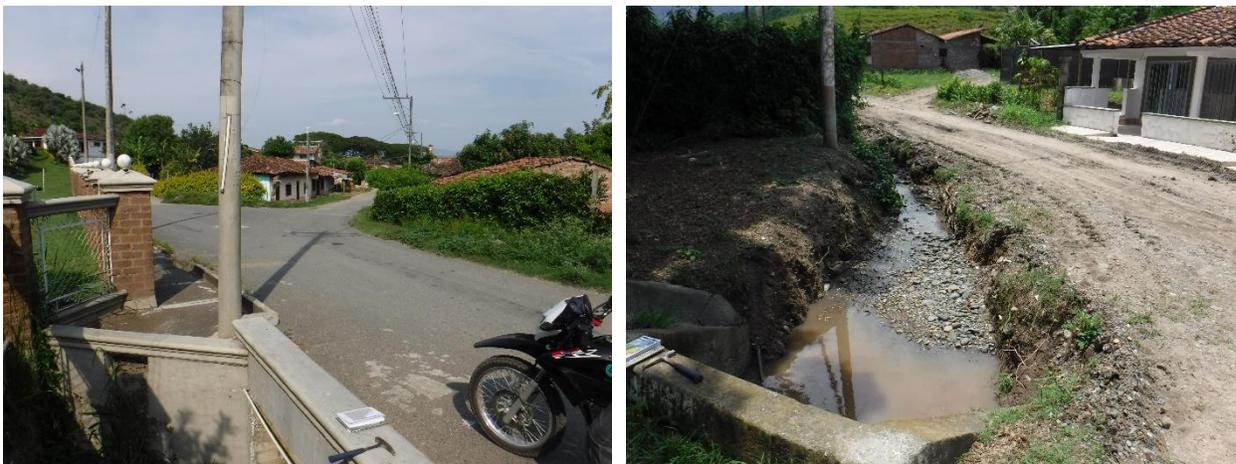
Figura 3.62. Estaciones T002 y T078, zona afectada por inundaciones

Otro punto que ha tenido historicidad de inundaciones es en la Carrera 2 entre la calle 2 Oeste y la calle 1, este lugar es una depresión lo cual genera inundaciones por lluvias, por agua lluvia que baja de la ladera o por la Qb. Toro cuando se desborda (Figura 3.62).

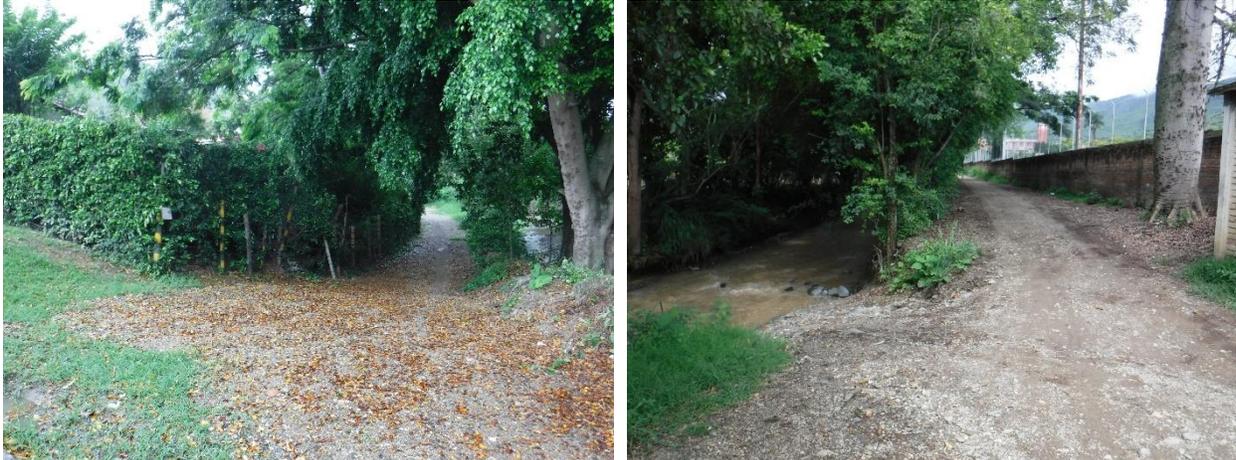
Figura 3.63. Estaciones T032 y T033 respectivamente: Márgenes de la Qb, Toro las cuales presentan construcciones a 4 m, estas vías se han visto afectadas por inundaciones de la Qb Toro en varias ocasiones, es de anotar que las vías están entre 1,5 y 2 m de alto del nivel de la quebrada.

A las orillas de la Qb. Toro se presentan inundaciones ya que existen vías y edificaciones al lado de ella, las cuales no guardan ningún tipo de margen de seguridad de la Qb, además están en la zona de inundación de esta (Figura 3.63).

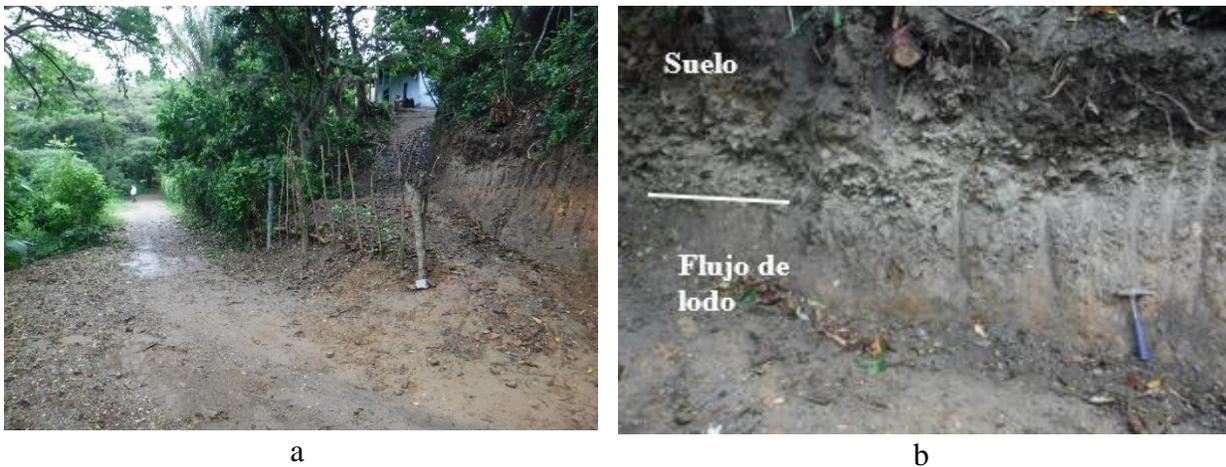
Figura 3.64. Estación T031: **a.** se aprecia la casa en la dirección carrera 1 #600 a unos 6 m de alto de la Qb. Toro. **b.** muestra pequeño afloramiento con la capa superior de suelo y debajo de ella el flujo de lodo.

Es importante resaltar que según el propietario de la casa ubicada en la dirección Carrera 1 #600 (margen derecha de la Qb. Toro, figura 65), hace unos 40 años la quebrada presentó una fuerte inundación subiendo el agua hasta el borde de la casa donde él habita, unos 6 m más arriba de la quebrada. En este lugar también se aprecia el flujo de lodo descrito anteriormente en Fm. Superficial como Stfl (Figura 3.16, Figura 3.17, Figura 3.24 y Figura 3.64).

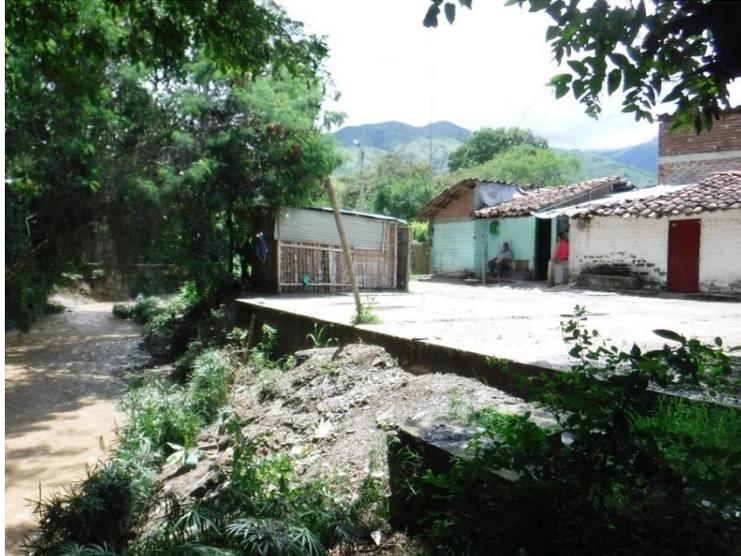
Figura 3.65. Área afectada por inundaciones, nótese que el tanque en cemento y las casas están al borde de la Qb. Lázaro sin ningún área de protección de la quebrada.

Al norte en la Qb. Lázaro, en el barrio Lázaro, diagonal 11 (Sector cocomiado), las primeras casas de este barrio más un tanque séptico construido en cemento con dimensiones de 5 m por 10 m de largo, se ven afectados por inundaciones provocadas por la Qb. Lázaro (Figura 3.65).

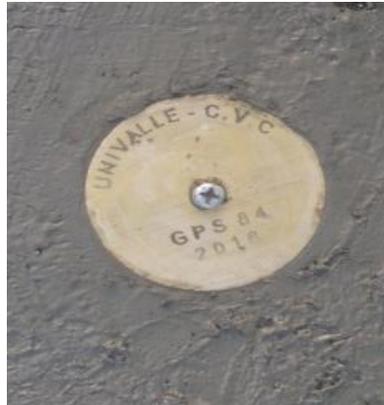
- **Materialización:** se fija en campo de manera permanente los puntos de control utilizando insumos como: Pin o anclaje de acero inoxidable de 10 cm de largo y un diámetro de aproximadamente 0.95 cm, Placas de Bronce de 7,5 cm de diámetro y un vástago en acero inoxidable de una longitud de 10 cm, cemento, arena y pintura (Figura 4.9).

Figura 4.9. Materialización Puntos de Control
Fuente: elaboración propia.

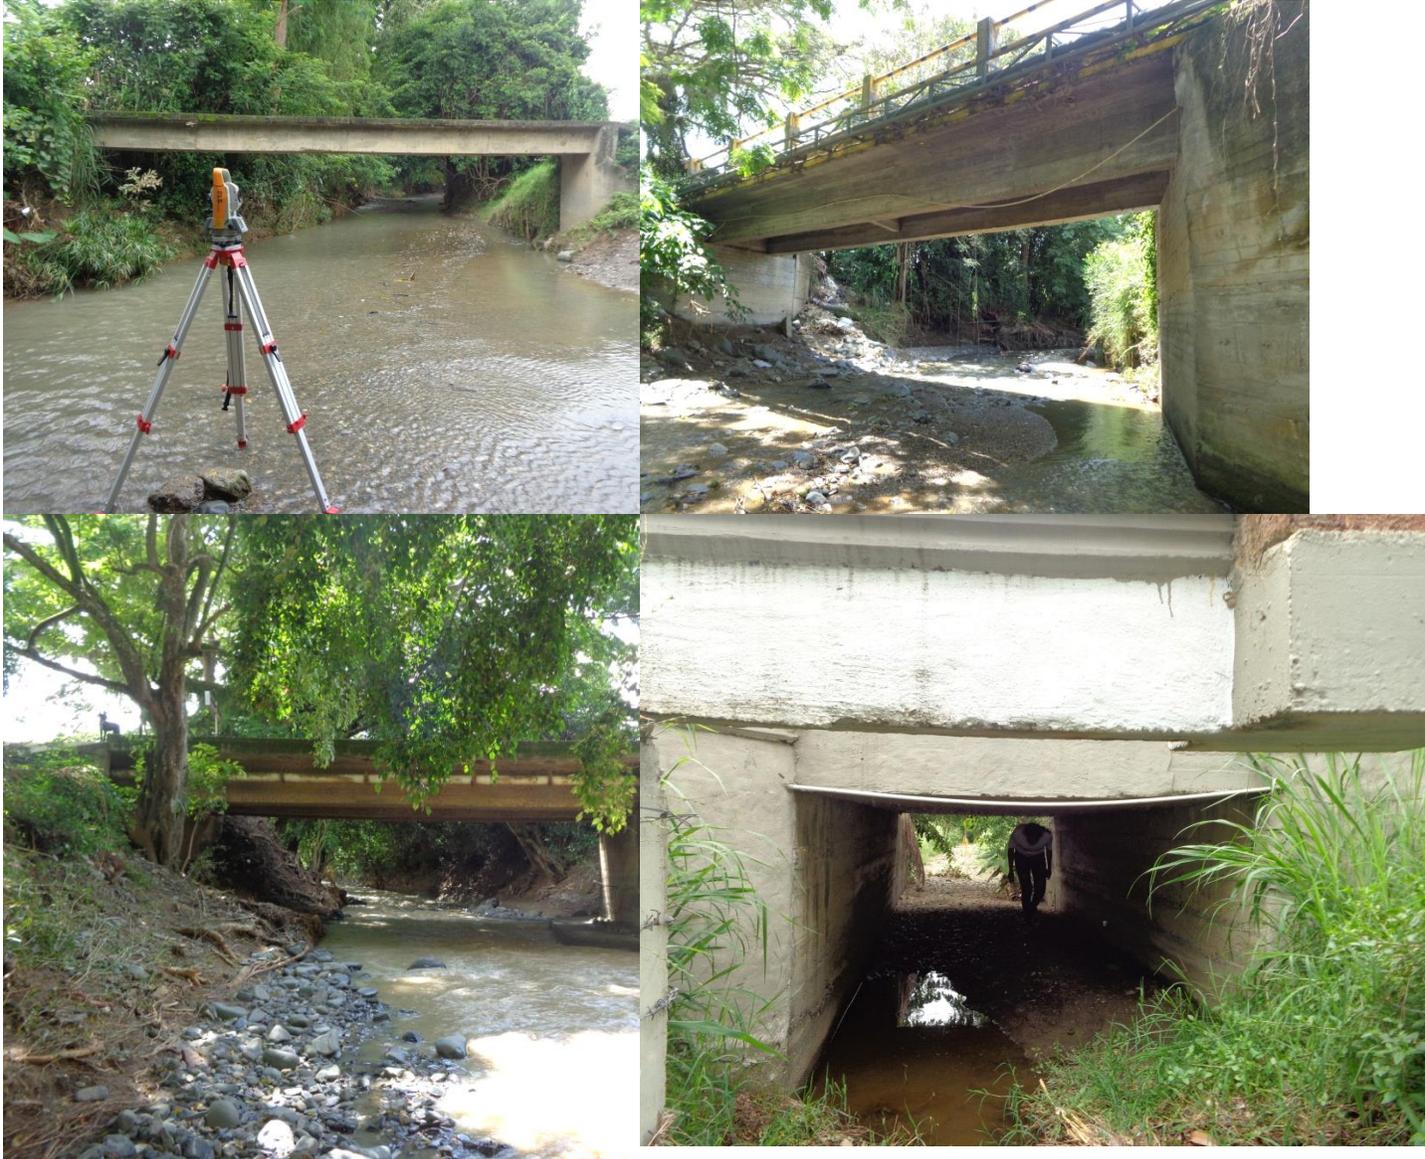
Figura 5.2. Obras hidráulicas ubicadas sobre la quebrada Toro
Fuente: fotografía propia

TIPO DE ESTRUCTURA	ESTE	NORTE	ELEVACIÓN
Puente	1111406.138	1110998.871	945.09
Puente	1000846.622	1001107.59	937.79
Puente	1001147.055	1000932.462	951.74
Box Culvert	1109894.916	1110450.892	960.49

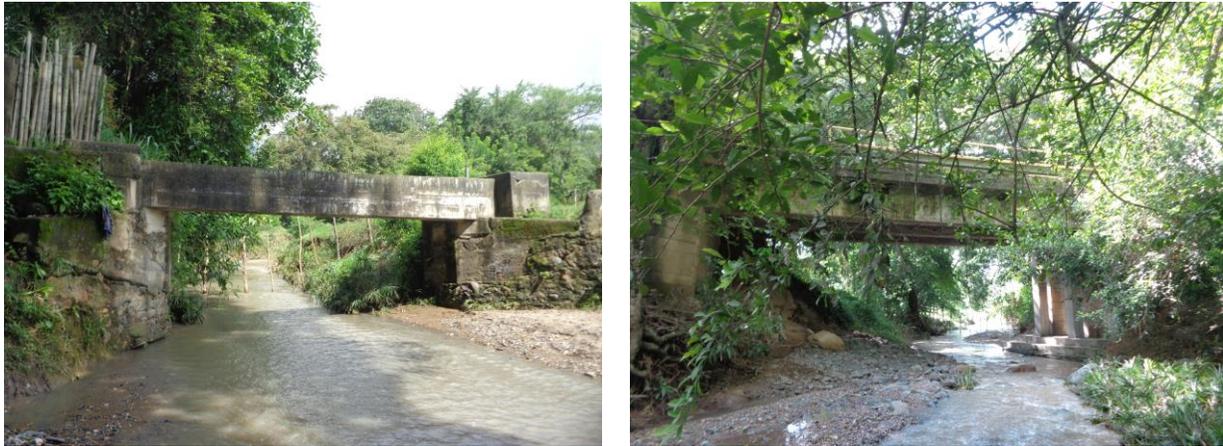
Figura 5.3. Estructuras sobre la quebrada De Lázaro en el municipio de Toro

En el tramo avaluado de la quebrada De Lazaro pasando por el casco urbano y zona de expansión se encuentran dos (2) estructuras tipo Puente, en la Tabla 5.2 se presenta las coordenadas de la localización de las estructuras (Ver Figura 5.3).

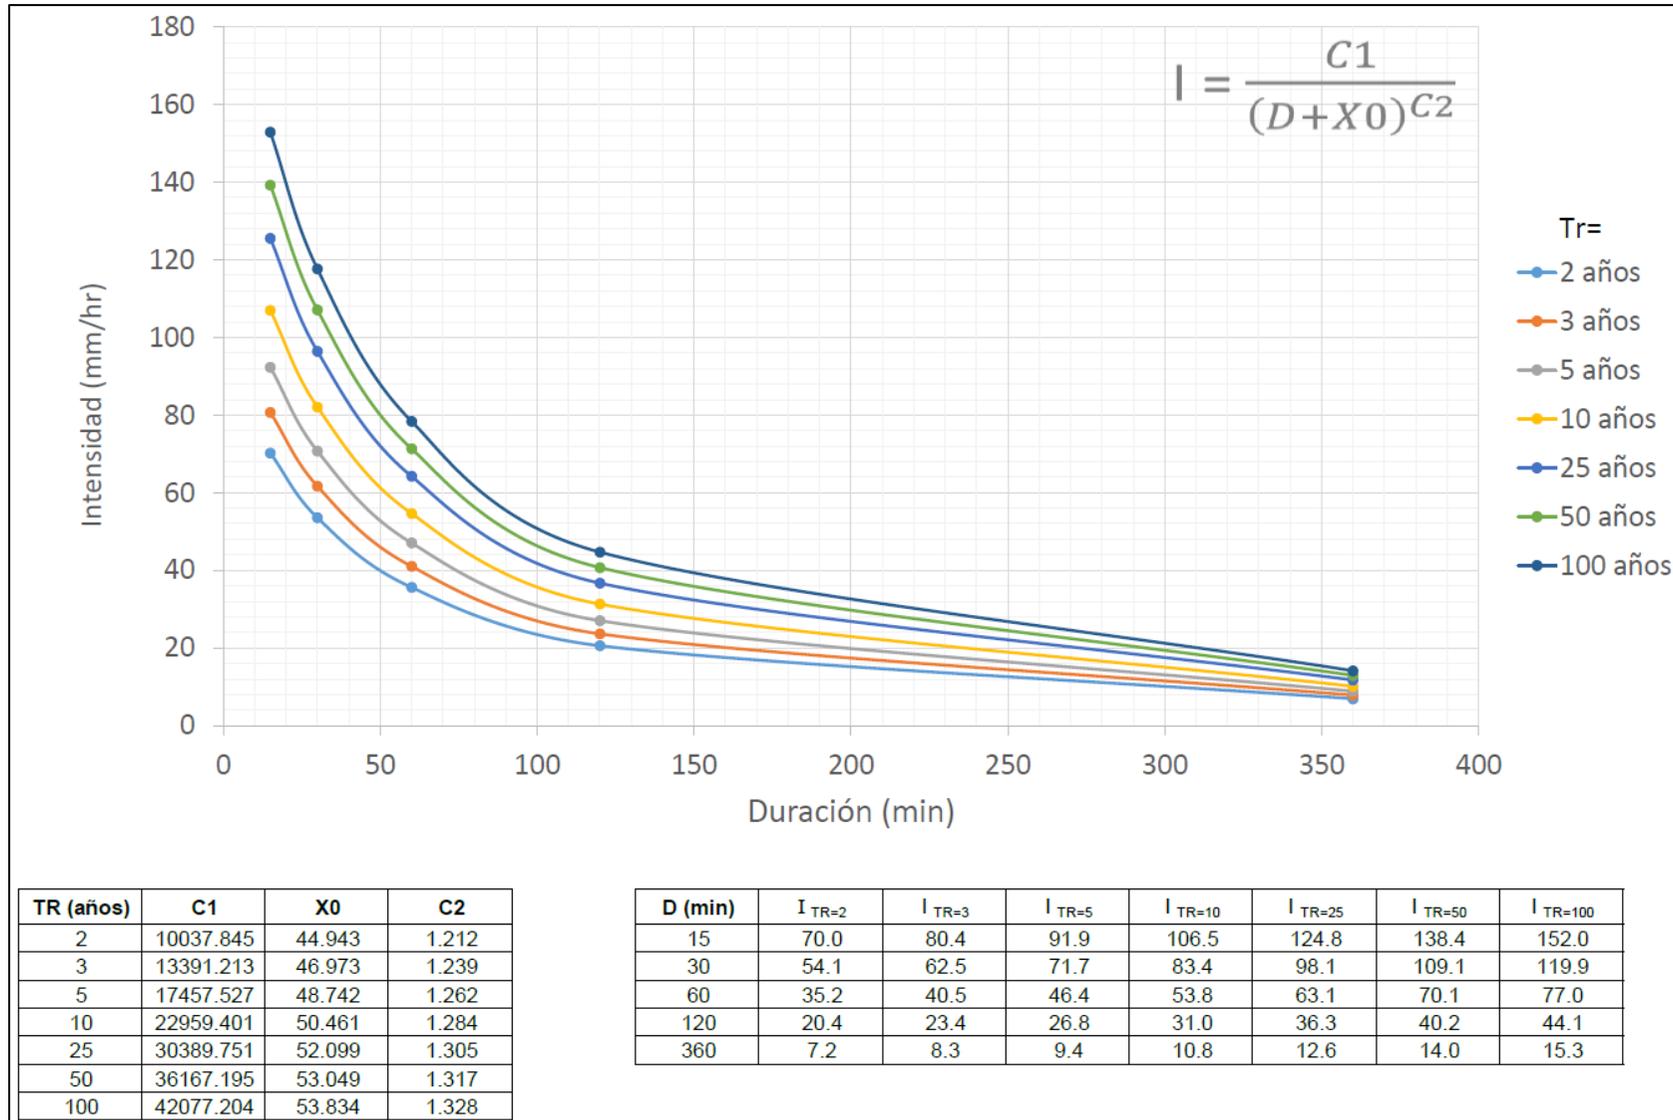
Figura 5.14. Curva de intensidad frecuencia y duración con datos de la Estación Centro Administrativo La Unión.

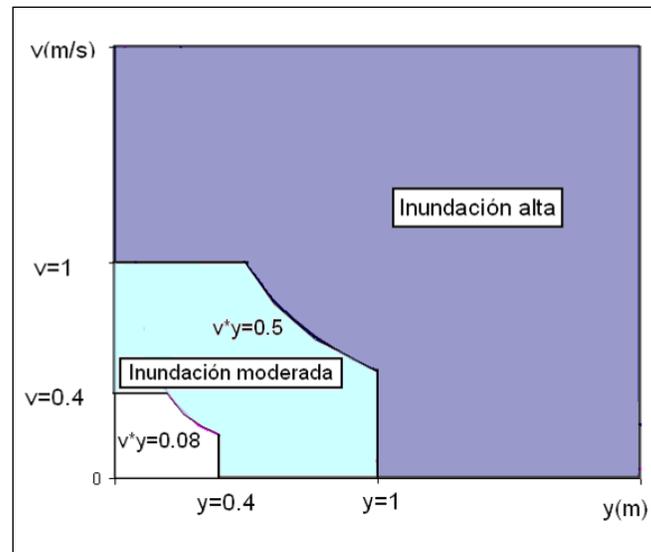
Figura 6.1. Clasificación de las zonas de inundación de acuerdo con la Agencia Catalana del Agua

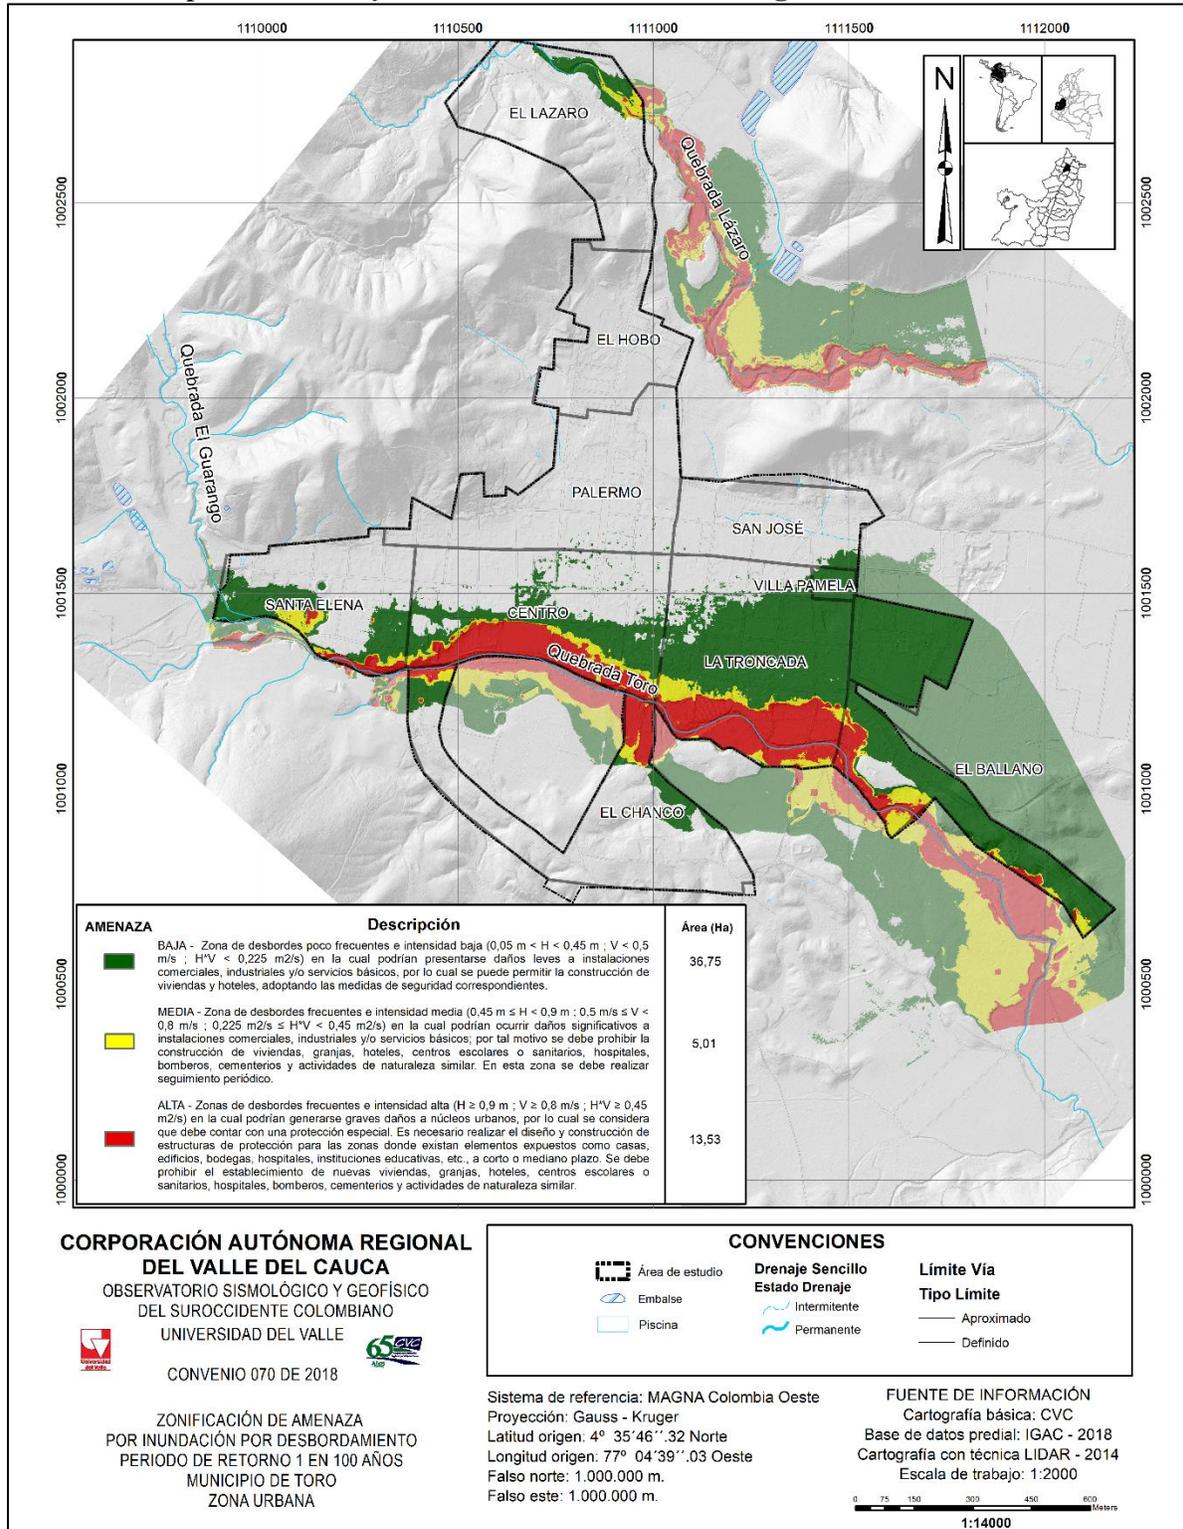
Figura 6.5. Zonificación de amenaza por inundación por desbordamiento - Periodo de retorno de 100 años

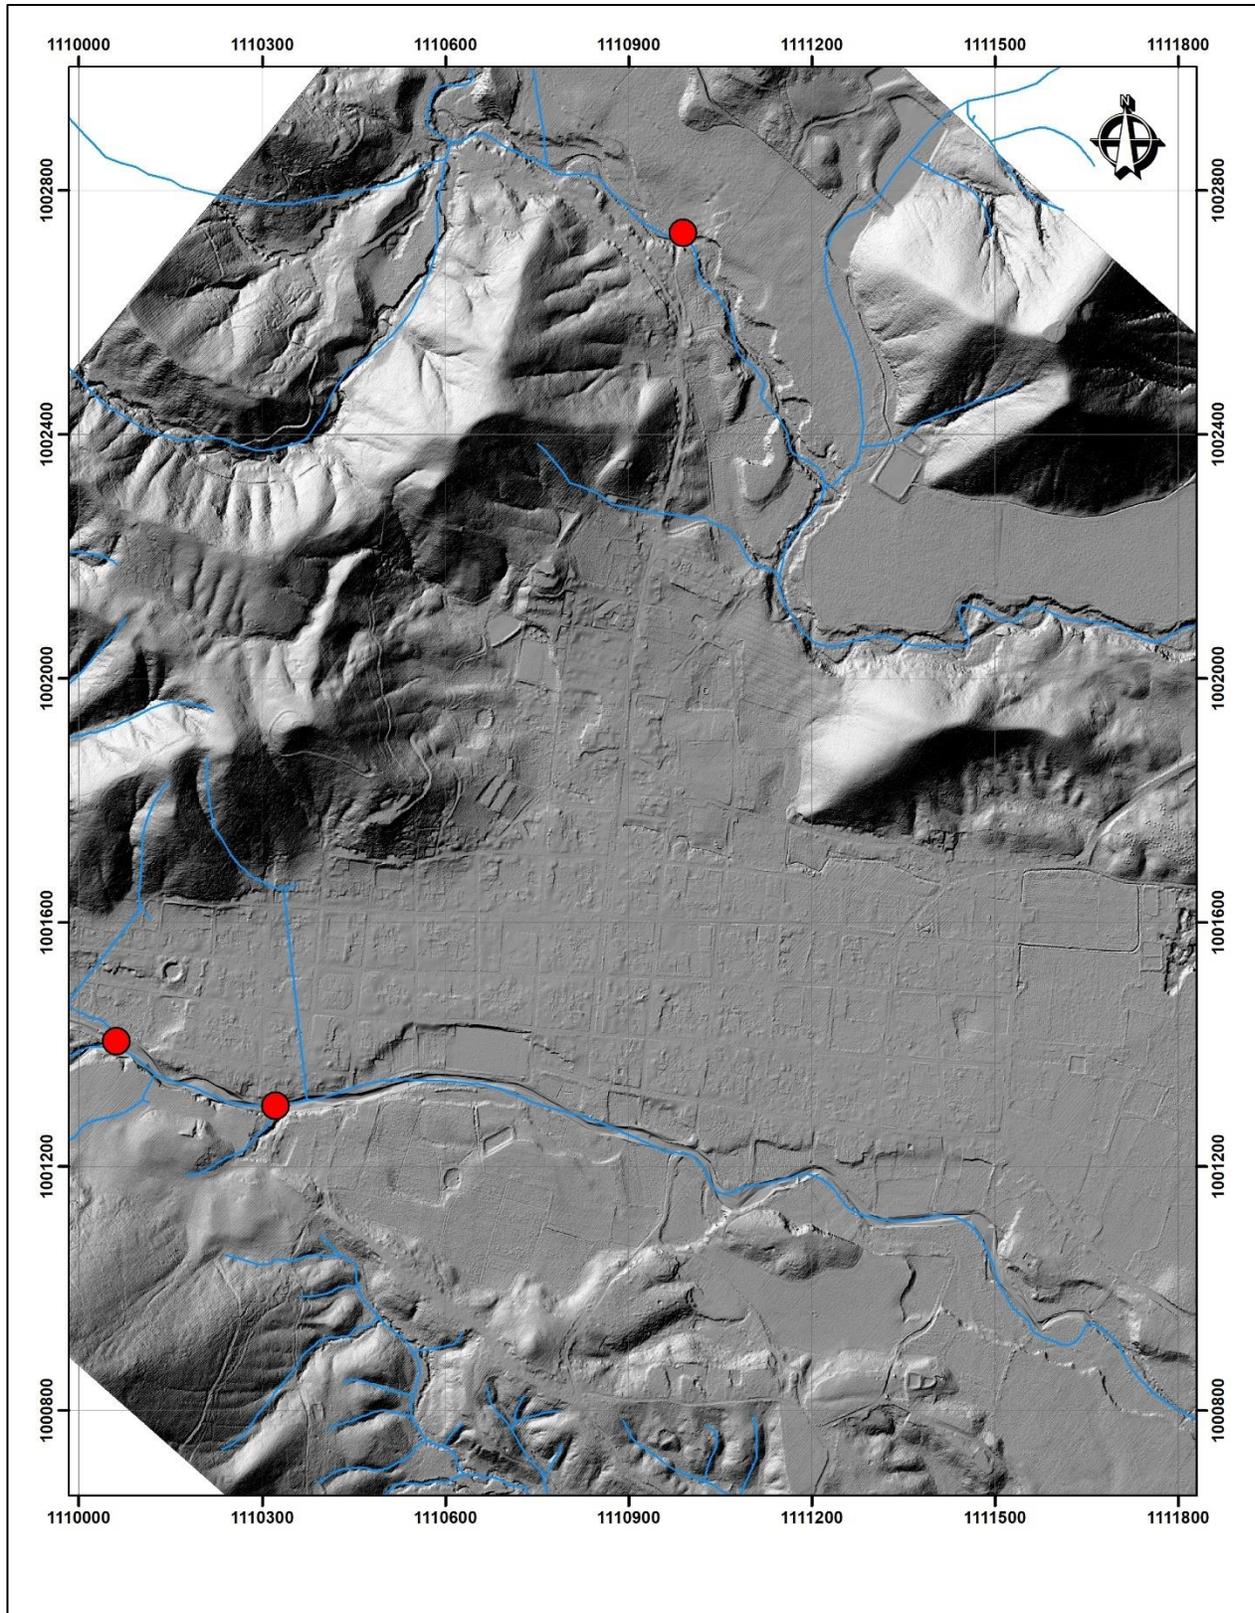
En la Figura 6.6 se presentan la ubicación de la propuesta de las obras.

Figura 6.6. Ubicación recomendada de las obras de control.

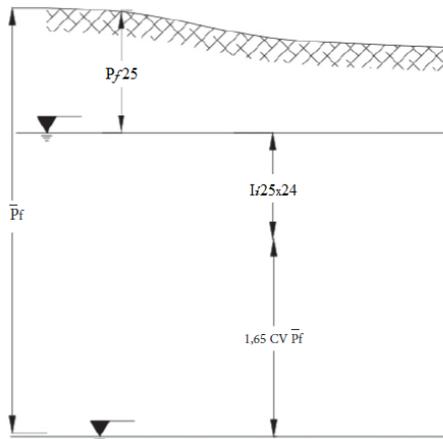
Figura 7.3. Representación gráfica de la ecuación para medir el nivel freático

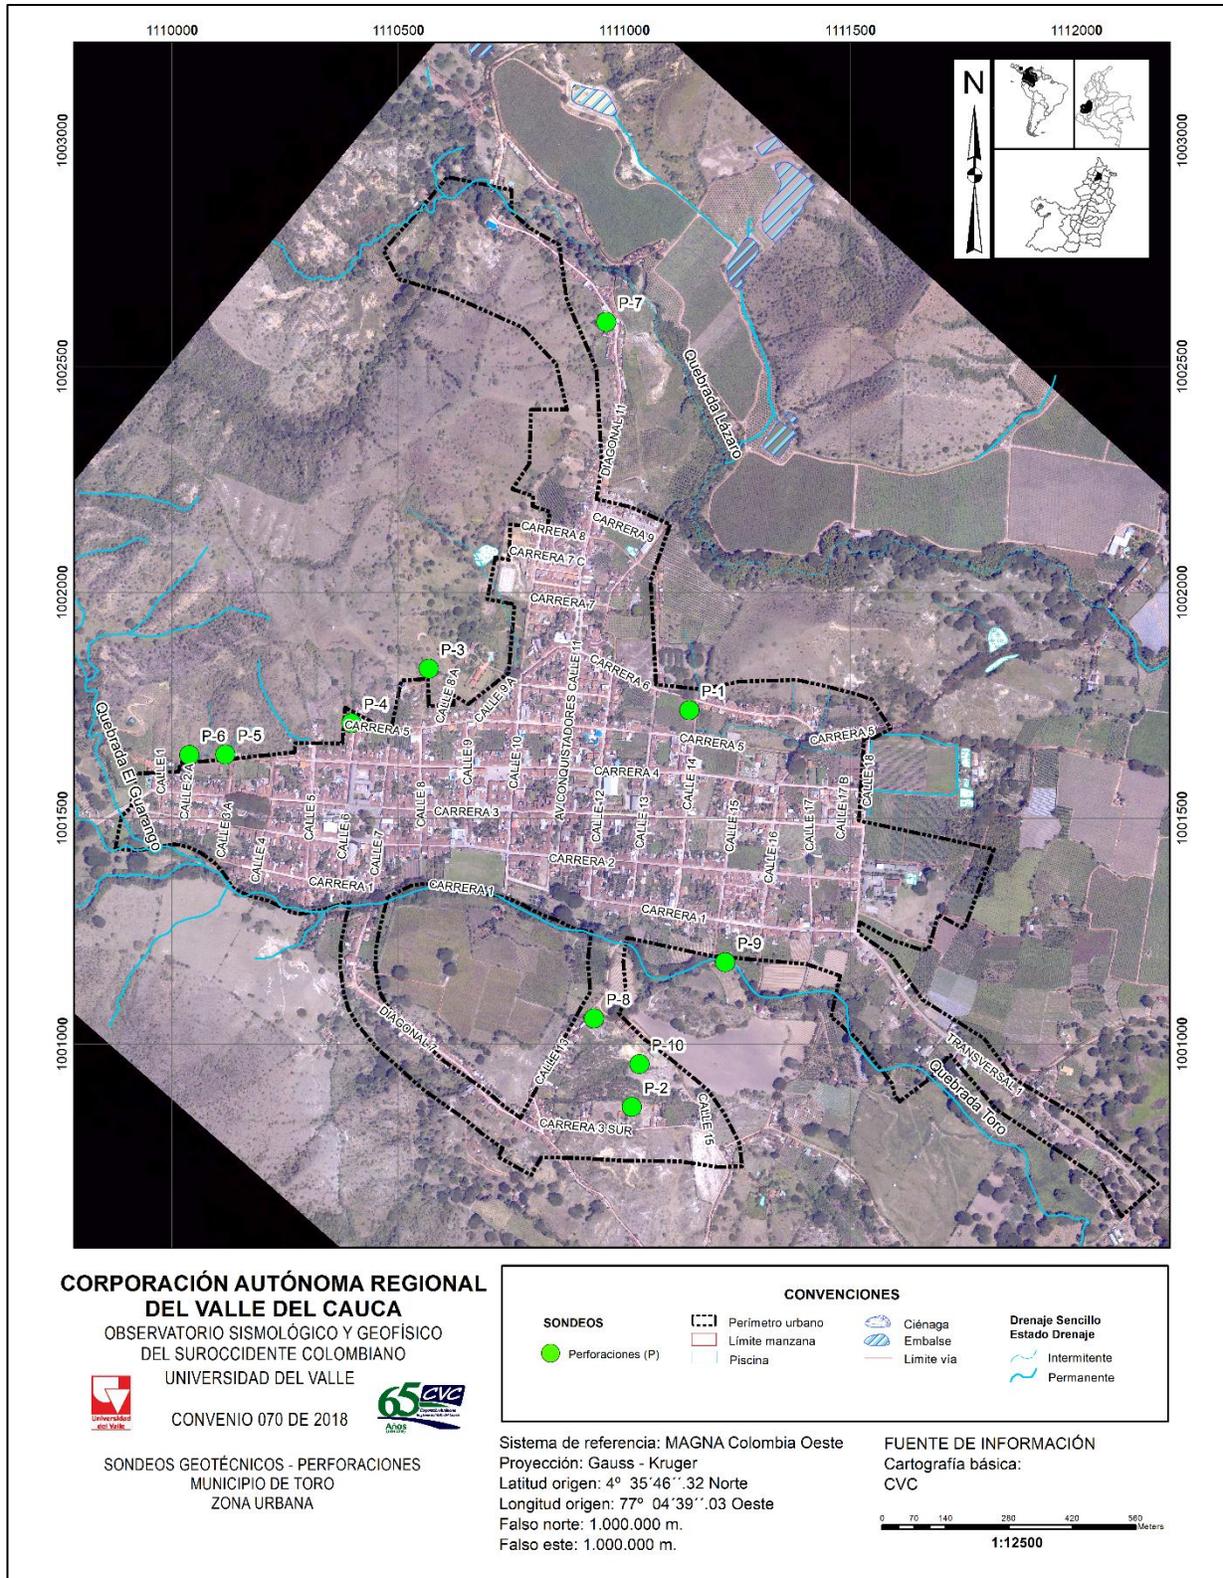
Figura 7.11. Ubicación de las perforaciones mecánicas hechas para el presente estudio en el municipio de Toro
Fuente: elaboración propia

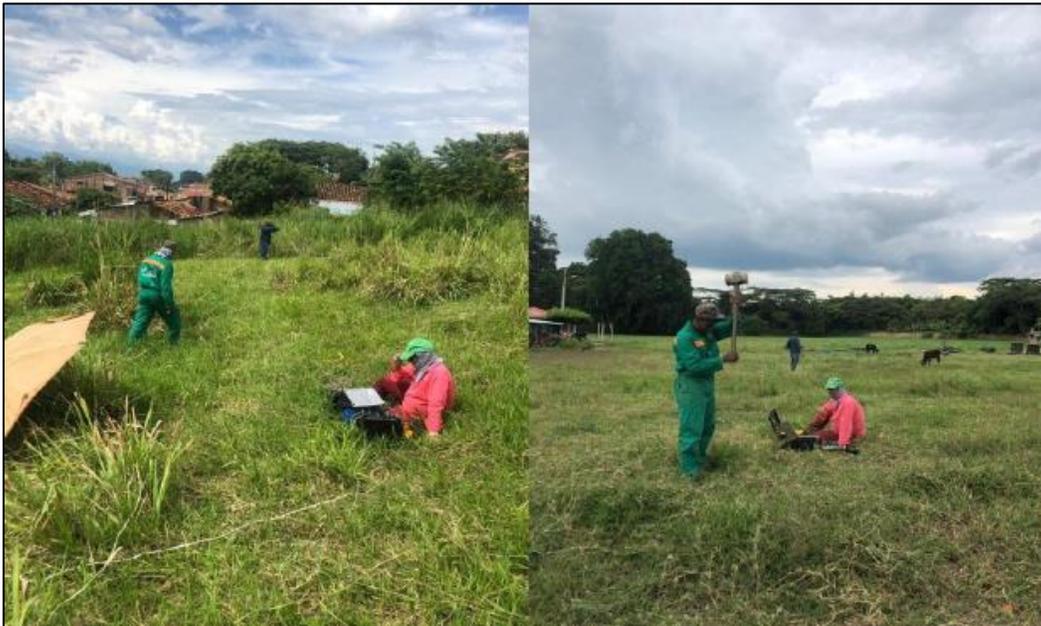
La toma de datos en campo se realizó con el sismógrafo digital (SARA ELECTRONICS) referencia DoReMi de 12 canales y un cable con una separación de 5 m entre geófonos para una profundidad de investigación mínima de 30 m (la cual puede ser fácilmente aumentada a 50 o 60 m. usando shotpoint distales) y geófonos de 4.5 Hz de frecuencia natural de vibración (ver **Figura 7.14**).

Figura 7.14. Realización en campo de una línea sísmica en el municipio de Toro

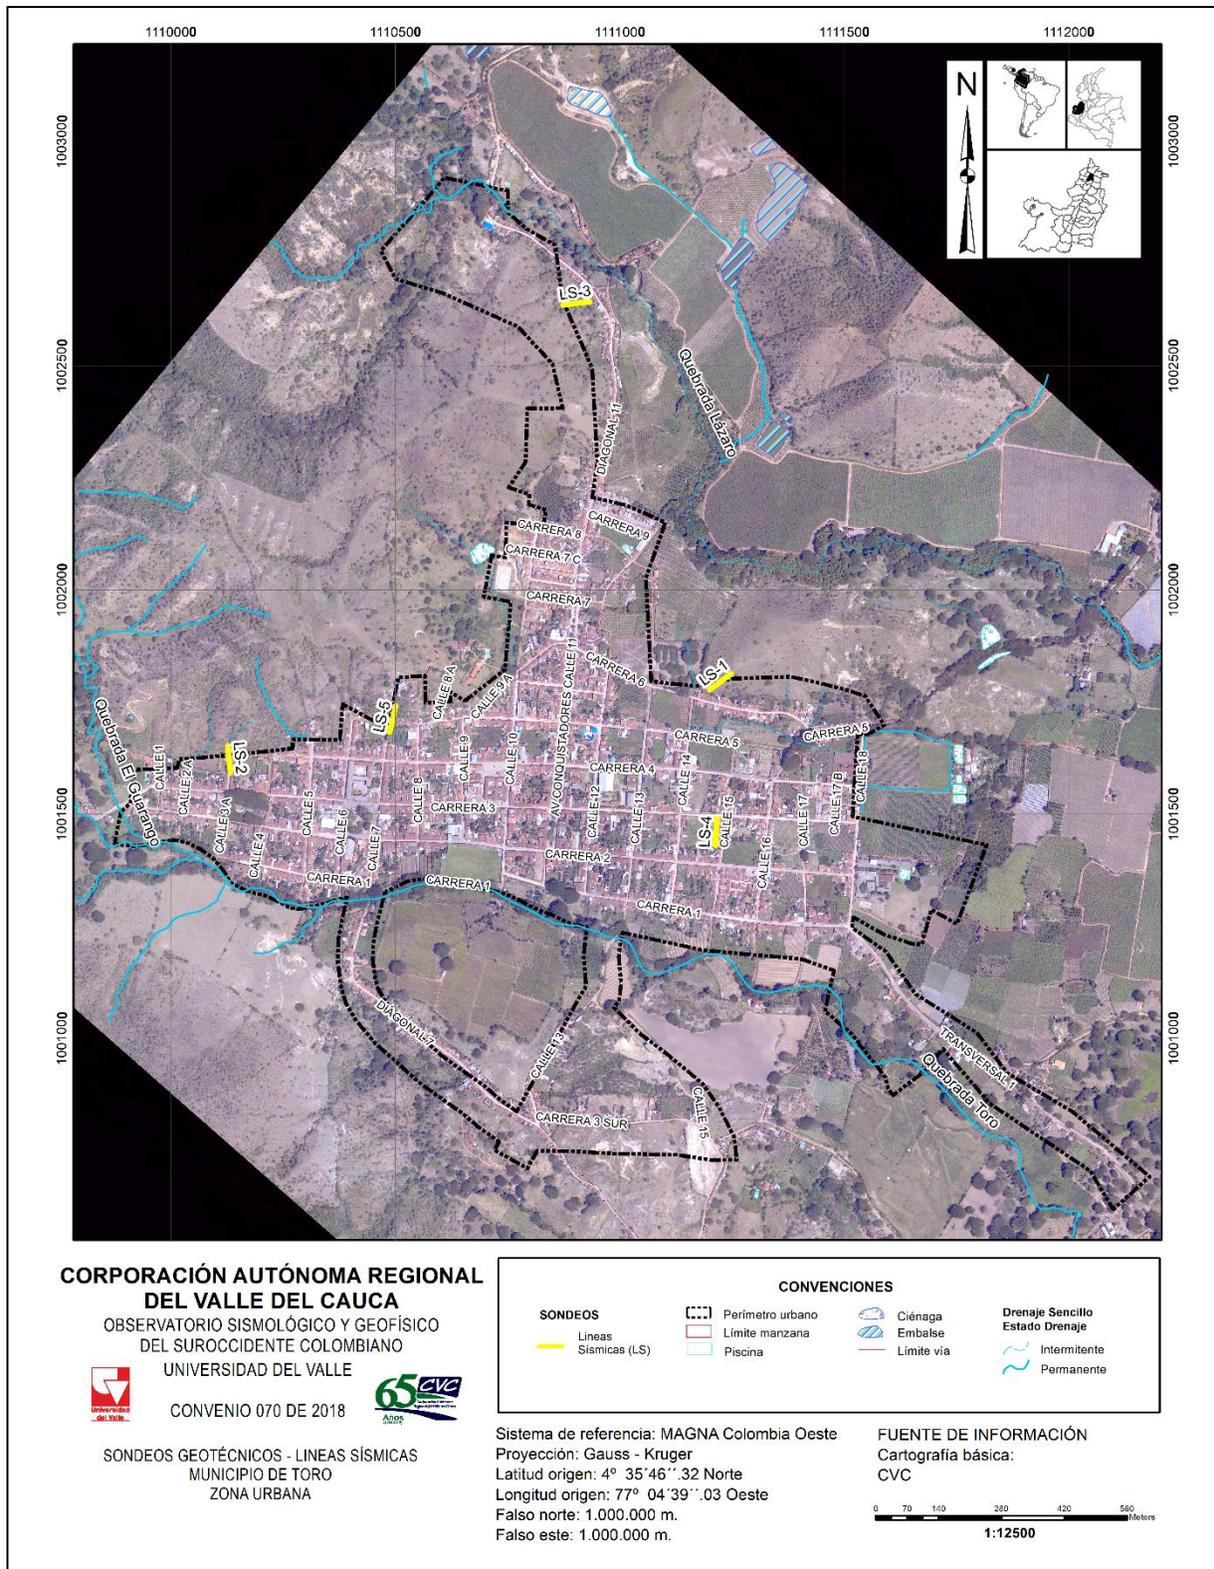
Figura 7.15. Localización de las líneas de refracción sísmica en el municipio de Toro se presenta la ubicación de las líneas realizadas dentro del área de estudio.

Figura 7.15. Localización de las líneas de refracción sísmica en el municipio de Toro

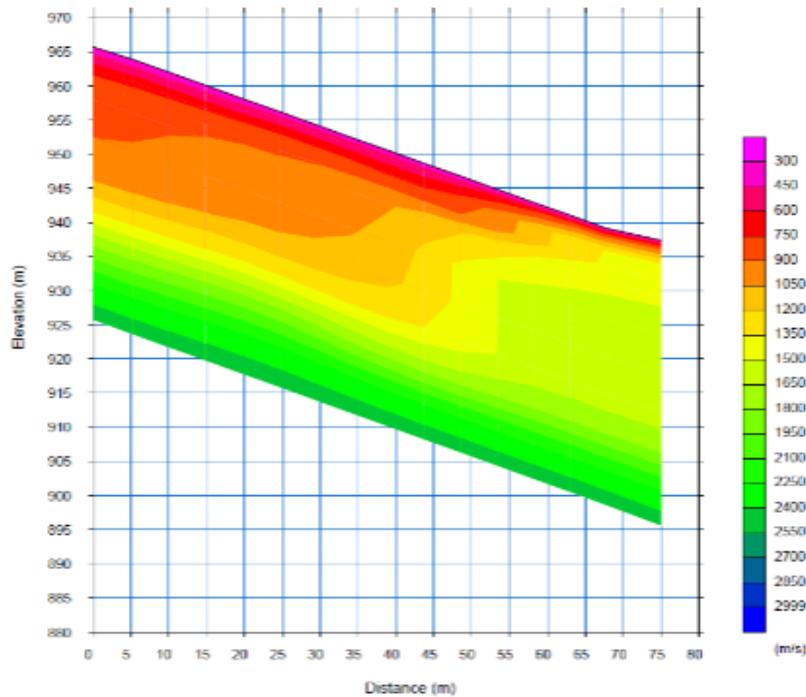
Figura 7.18. Tomografía del terreno, velocidades de onda plana (V_p), LS-2.

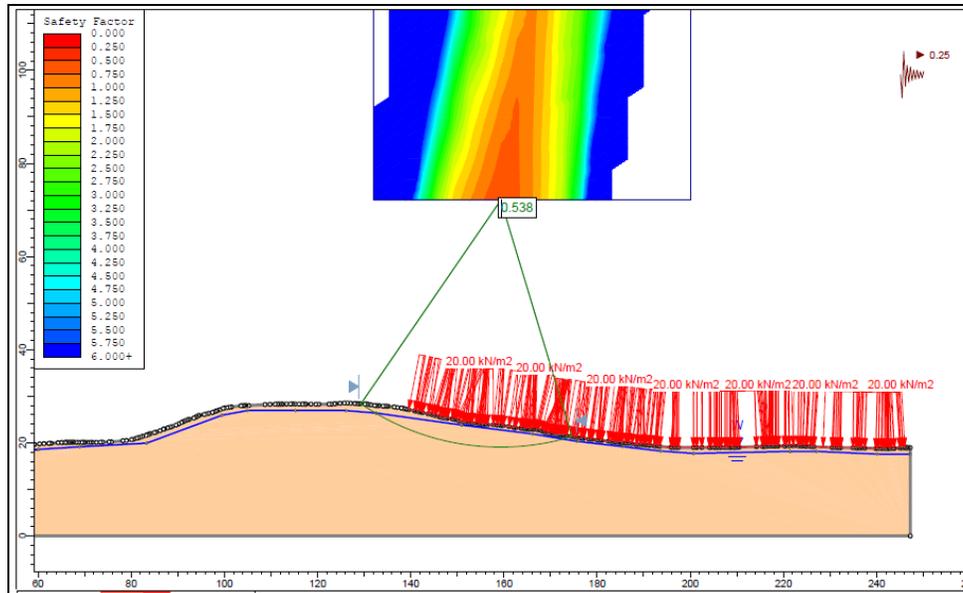
Figura 7.24. Análisis de estabilidad Sección BB', escenario futuro, condición sin obras
Fuente: elaboración propia

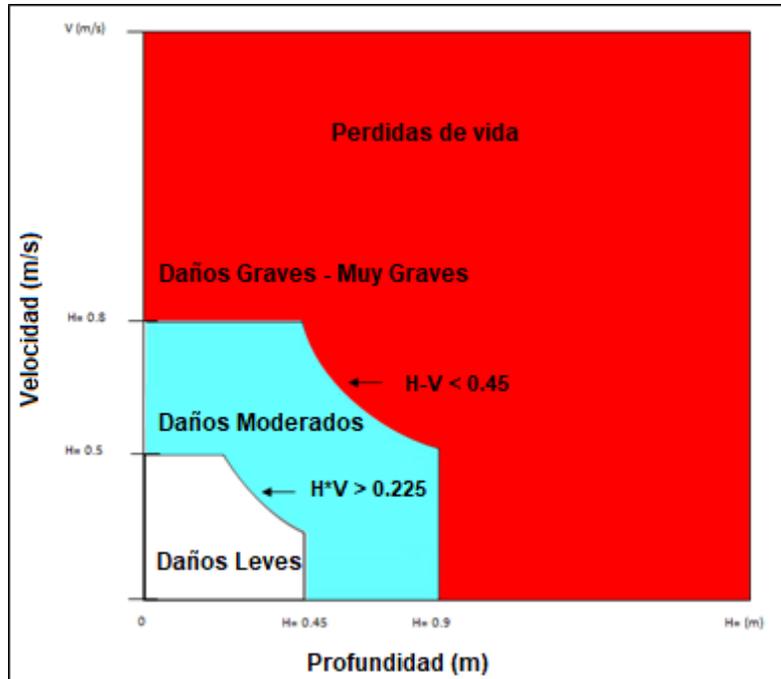
Figura 8.3. Tipos de daños por inundación y condiciones de flujo
Fuente: Ricardo A. Smith, et al., (2004).

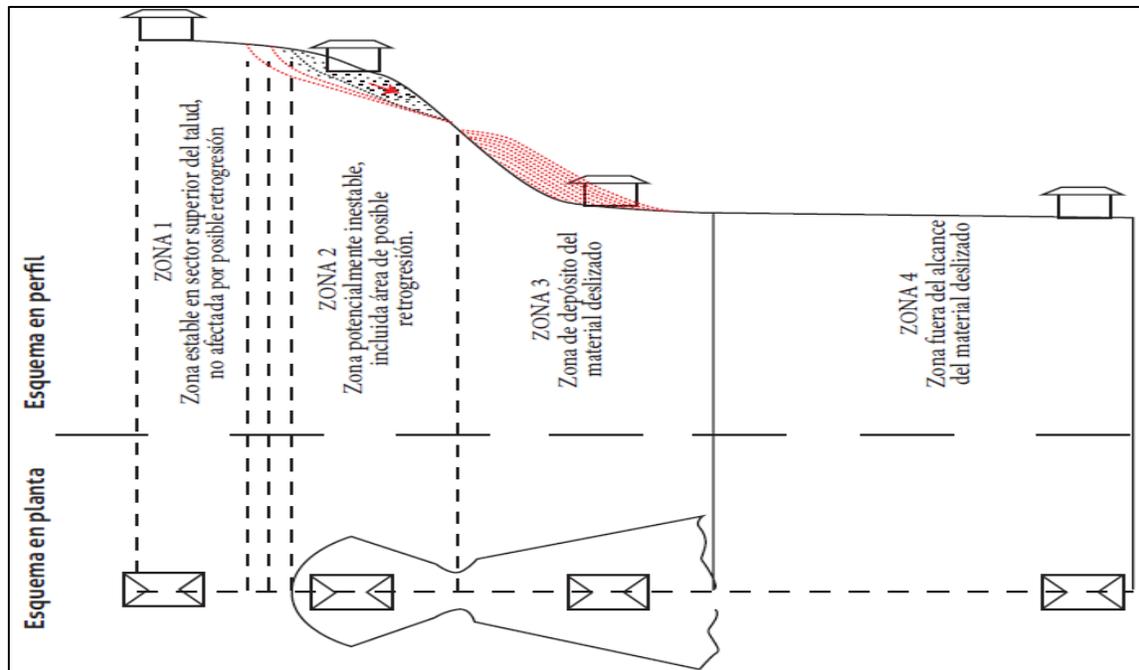
Figura 8.4. Zonas de exposición ante movimientos en masa
Fuente: SGC (2016).

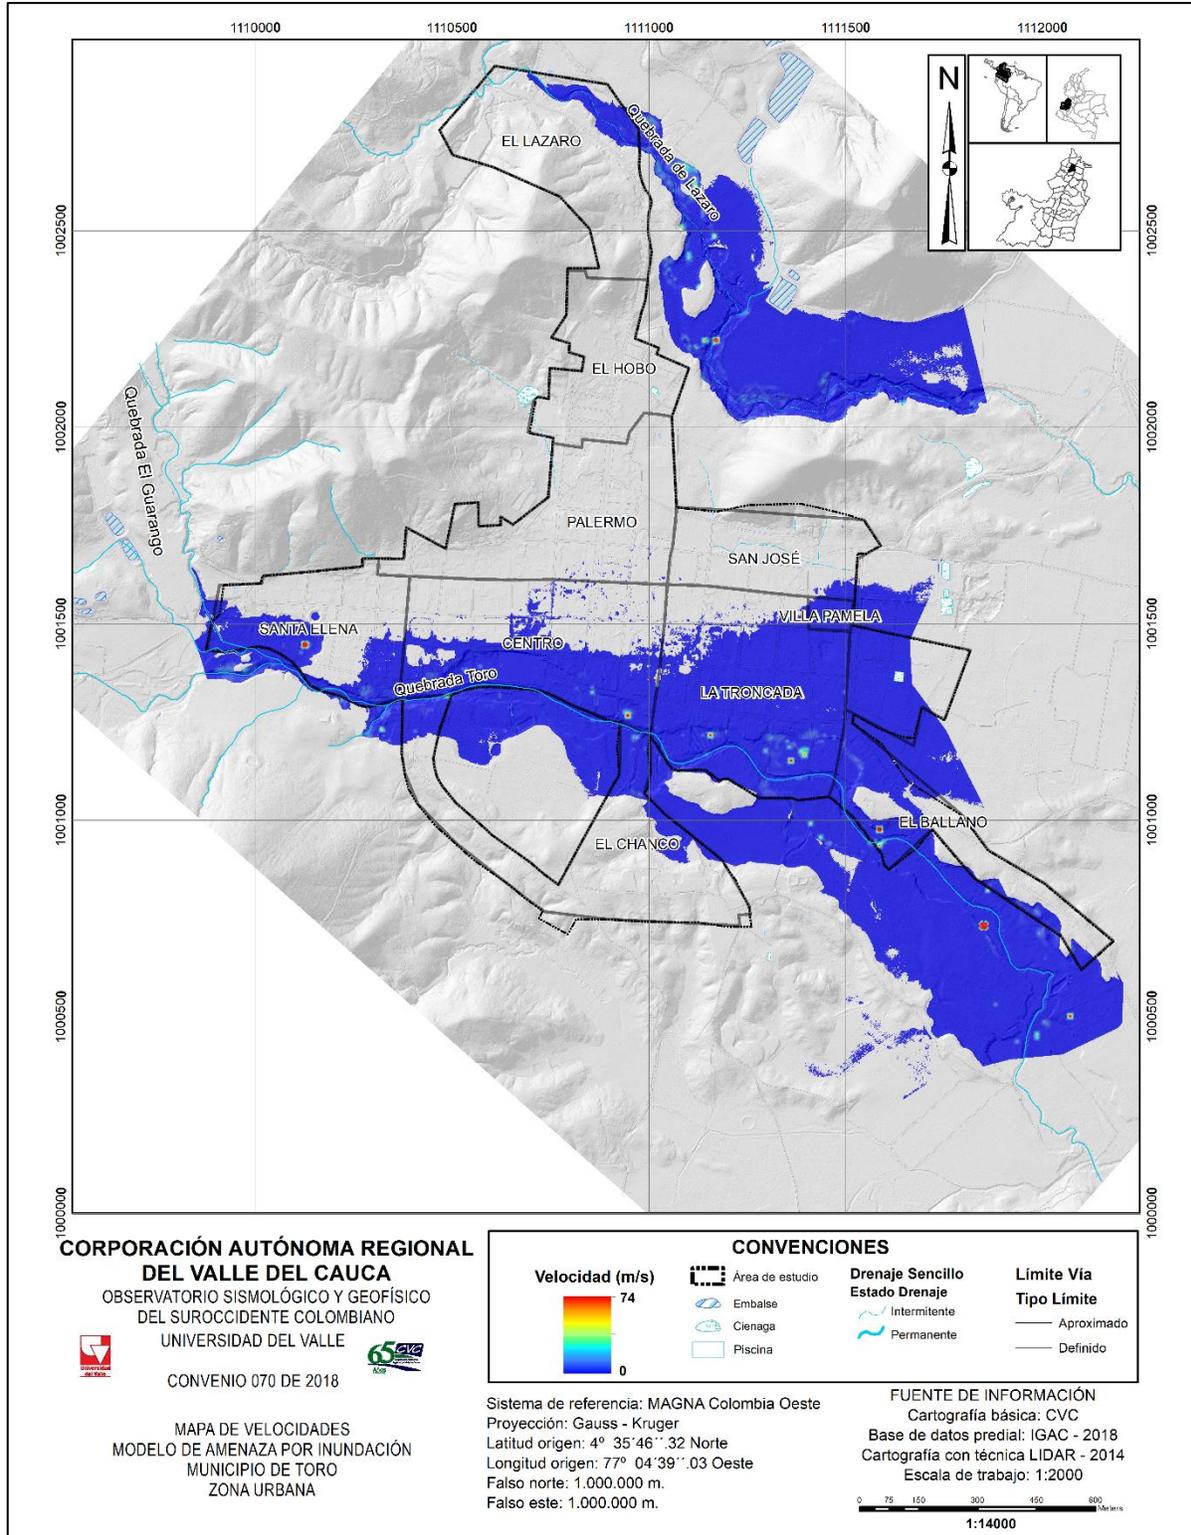
Figura 8.18. Mapa de velocidades modelo de amenaza por inundación área urbana del municipio de Toro
Fuente: elaboración propia.
