CONVENIO INTERADMINISTRATIVO N° 070 DE 2018 CVC – UNIVALLE
MUNICIPIO DE TORO

INFORME TÉCNICO
ZONIFICACIÓN DE AMENAZA, VULNERABILIDAD Y
ESCENARIO DE AFECTACIÓN POR INUNDACIÓN Y
MOVIMIENTO EN MASA MUNICIPIO DE TORO

Santiago de Cali, 2020

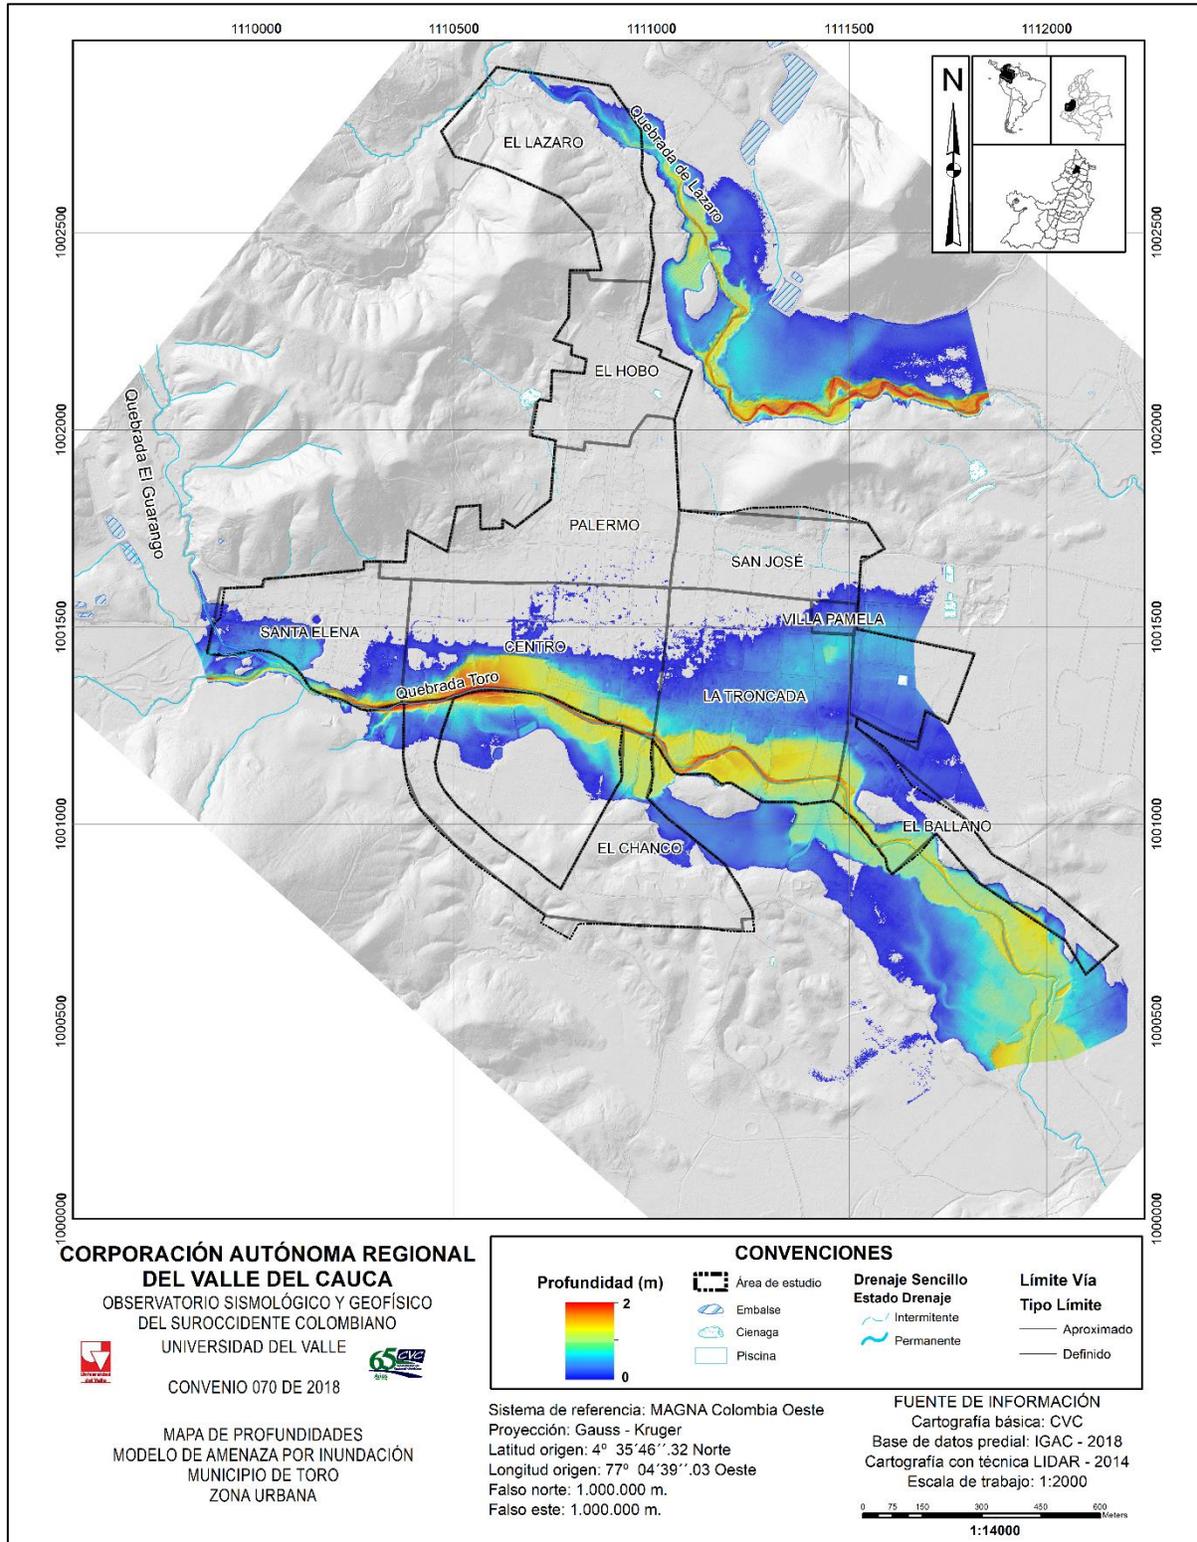
Figura 8.19. Mapa de profundidades modelo de amenaza por inundación en el municipio de Toro

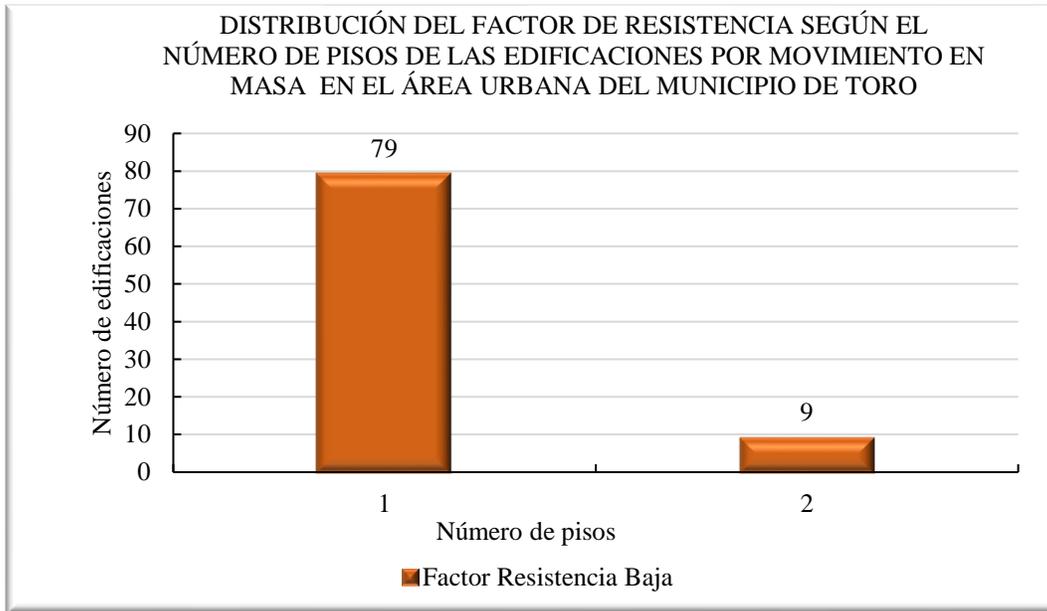
Figura 8.65. Distribución del factor de resistencia según el número de pisos de las edificaciones por movimiento en masa en la zona urbana del municipio de Toro

Según la altura de las edificaciones expuestas ante movimiento en masa, se observó que de las 88 edificaciones, 79 de ellas tienen 1 piso y 9 edificaciones tiene 2 pisos (Tabla 8.75 y Figura 8.65).

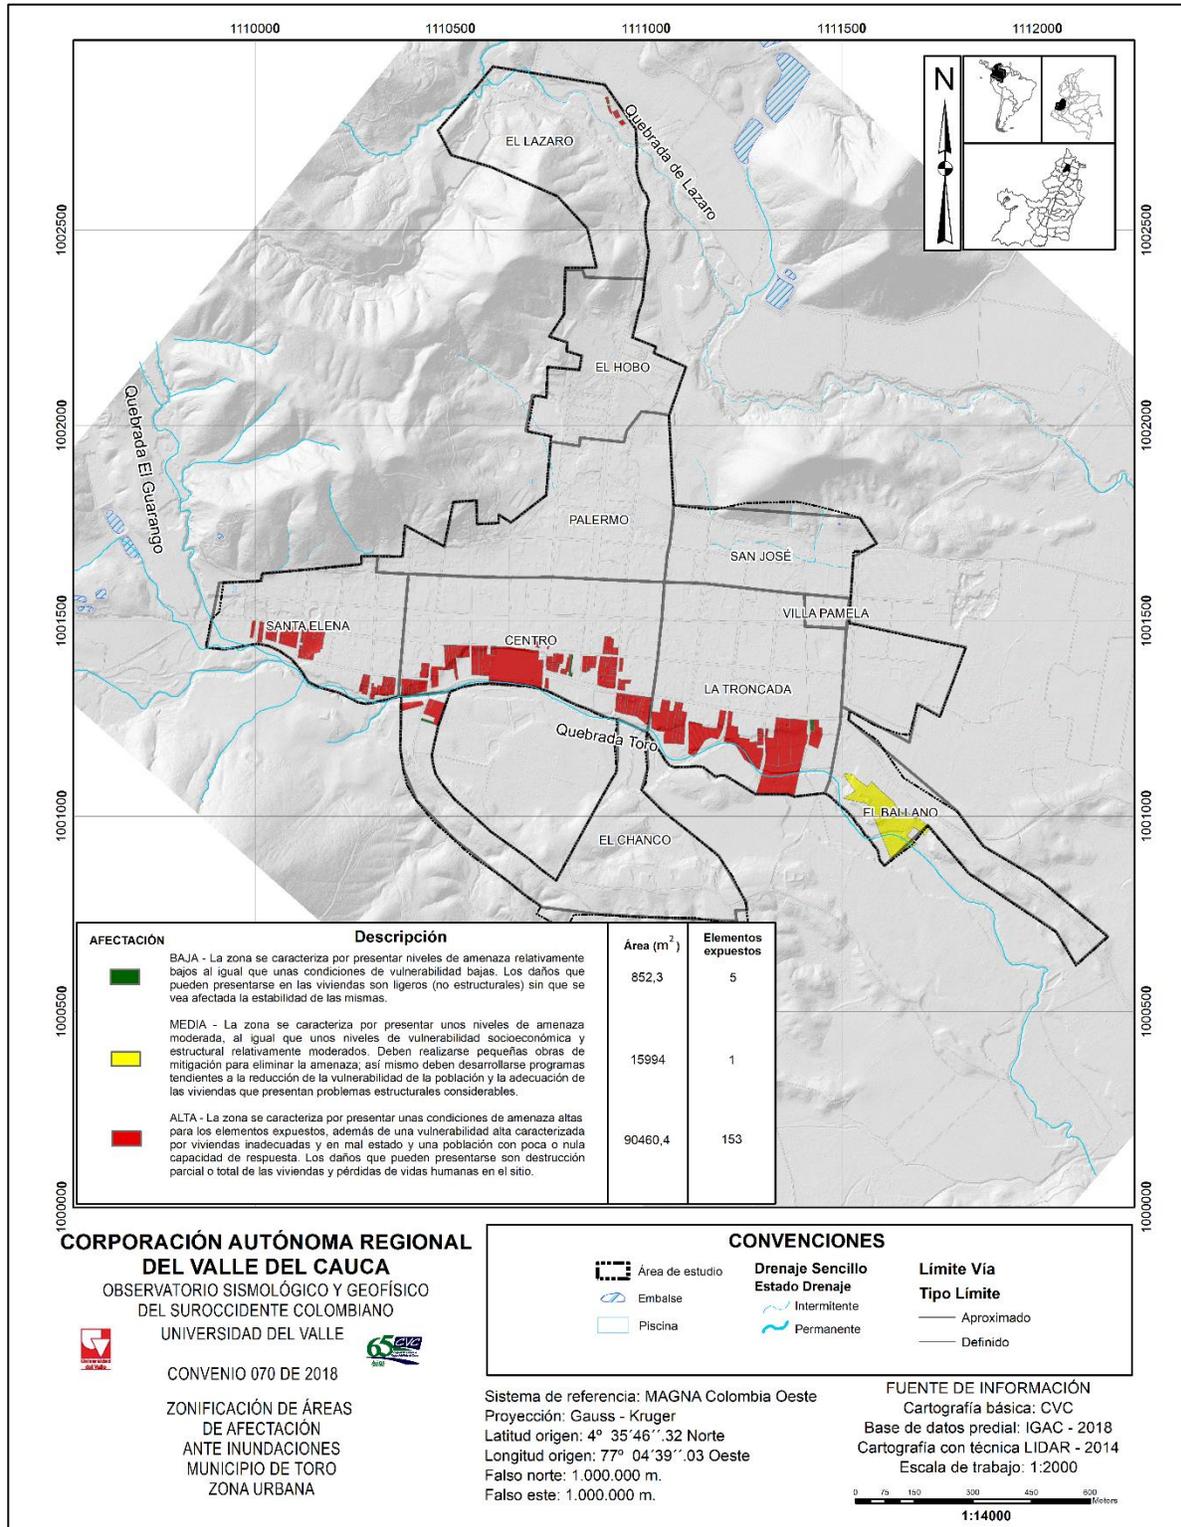
Figura 9.3. Zonificación de áreas de afectación ante inundaciones, zona urbana del municipio de Toro

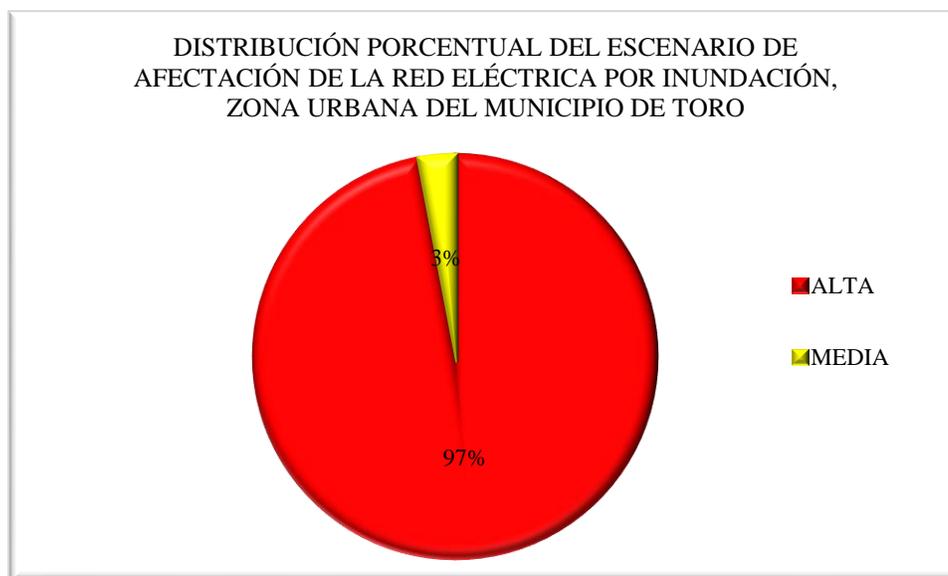
Figura 9.6. Distribución porcentual del escenario de afectación de la red eléctrica por inundación, zona urbana del municipio de Toro

El escenario de afectación para la red eléctrica arrojó 2 postes con afectación alta (riesgo). En la Tabla 9.8 y Figura 9.6, se muestra los resultados de la vulnerabilidad en la red eléctrica por inundación. De los 34 postes, 33 presentan vulnerabilidad alta (97%) y 1 poste vulnerabilidad baja (1%)

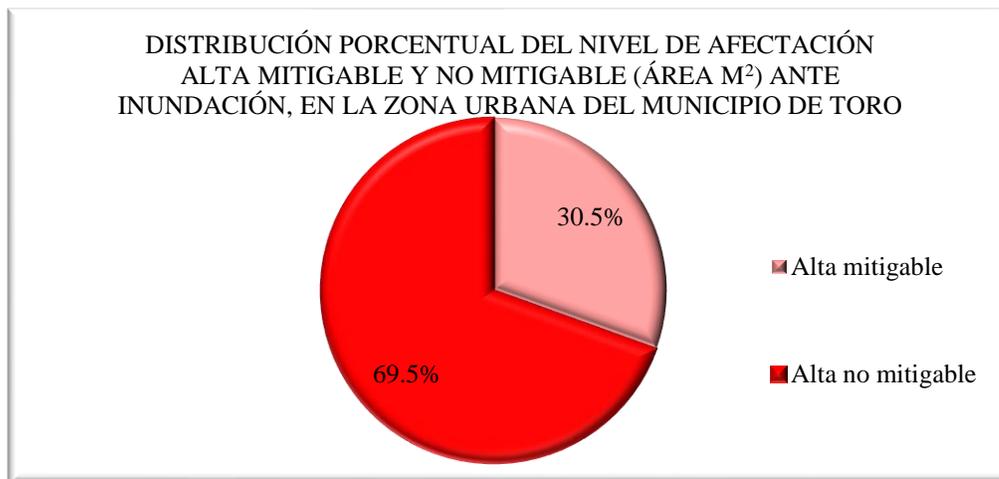
Figura 9.8. Distribución porcentual del nivel de afectación alta mitigable y no mitigable (área m²) ante inundación, en la zona urbana del municipio de Toro

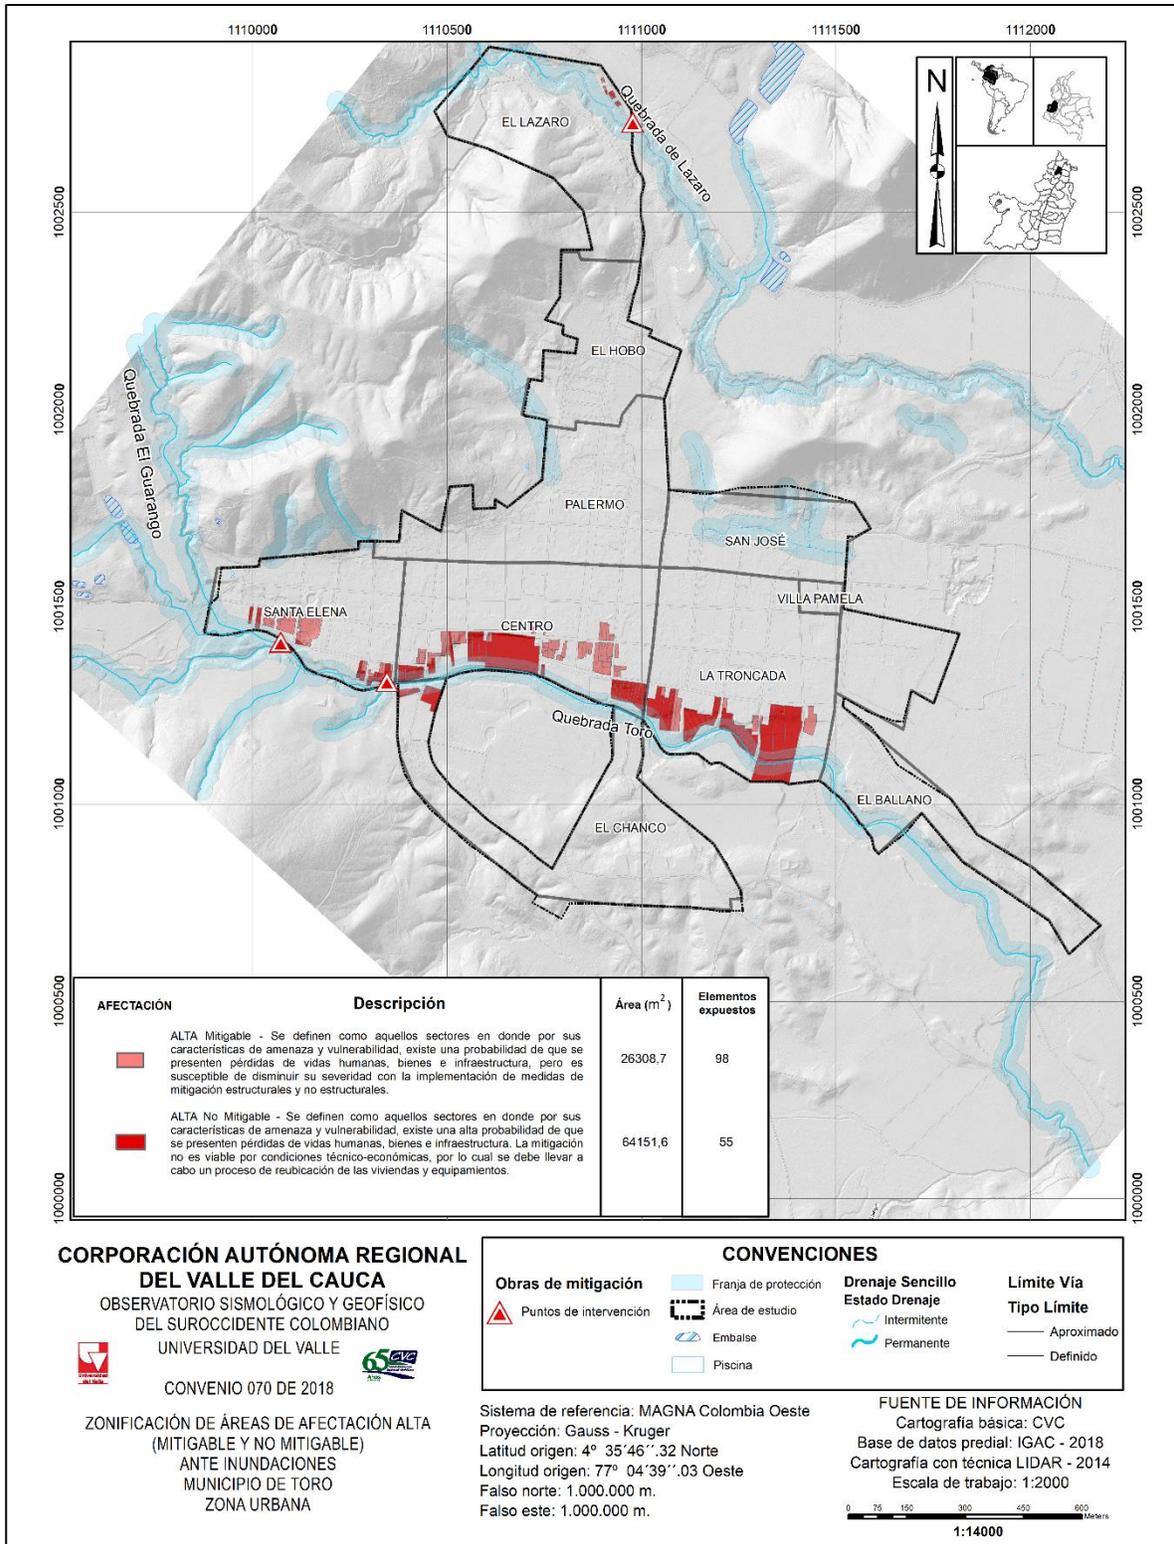
Figura 9.9. Zonificación alta mitigable y no mitigable por inundación en la zona urbana del municipio de Toro
Fuente: elaboración propia
