CORPORACIÓN AUTÓNOMA REGIONAL DEL VALLE DEL CAUCA

CONVENIO 070 DE 2018

ZONIFICACIÓN DE ÁREAS DE AFECTACIÓN ANTE INUNDACIONES MUNICIPIO DE TORO ZONA URBANA

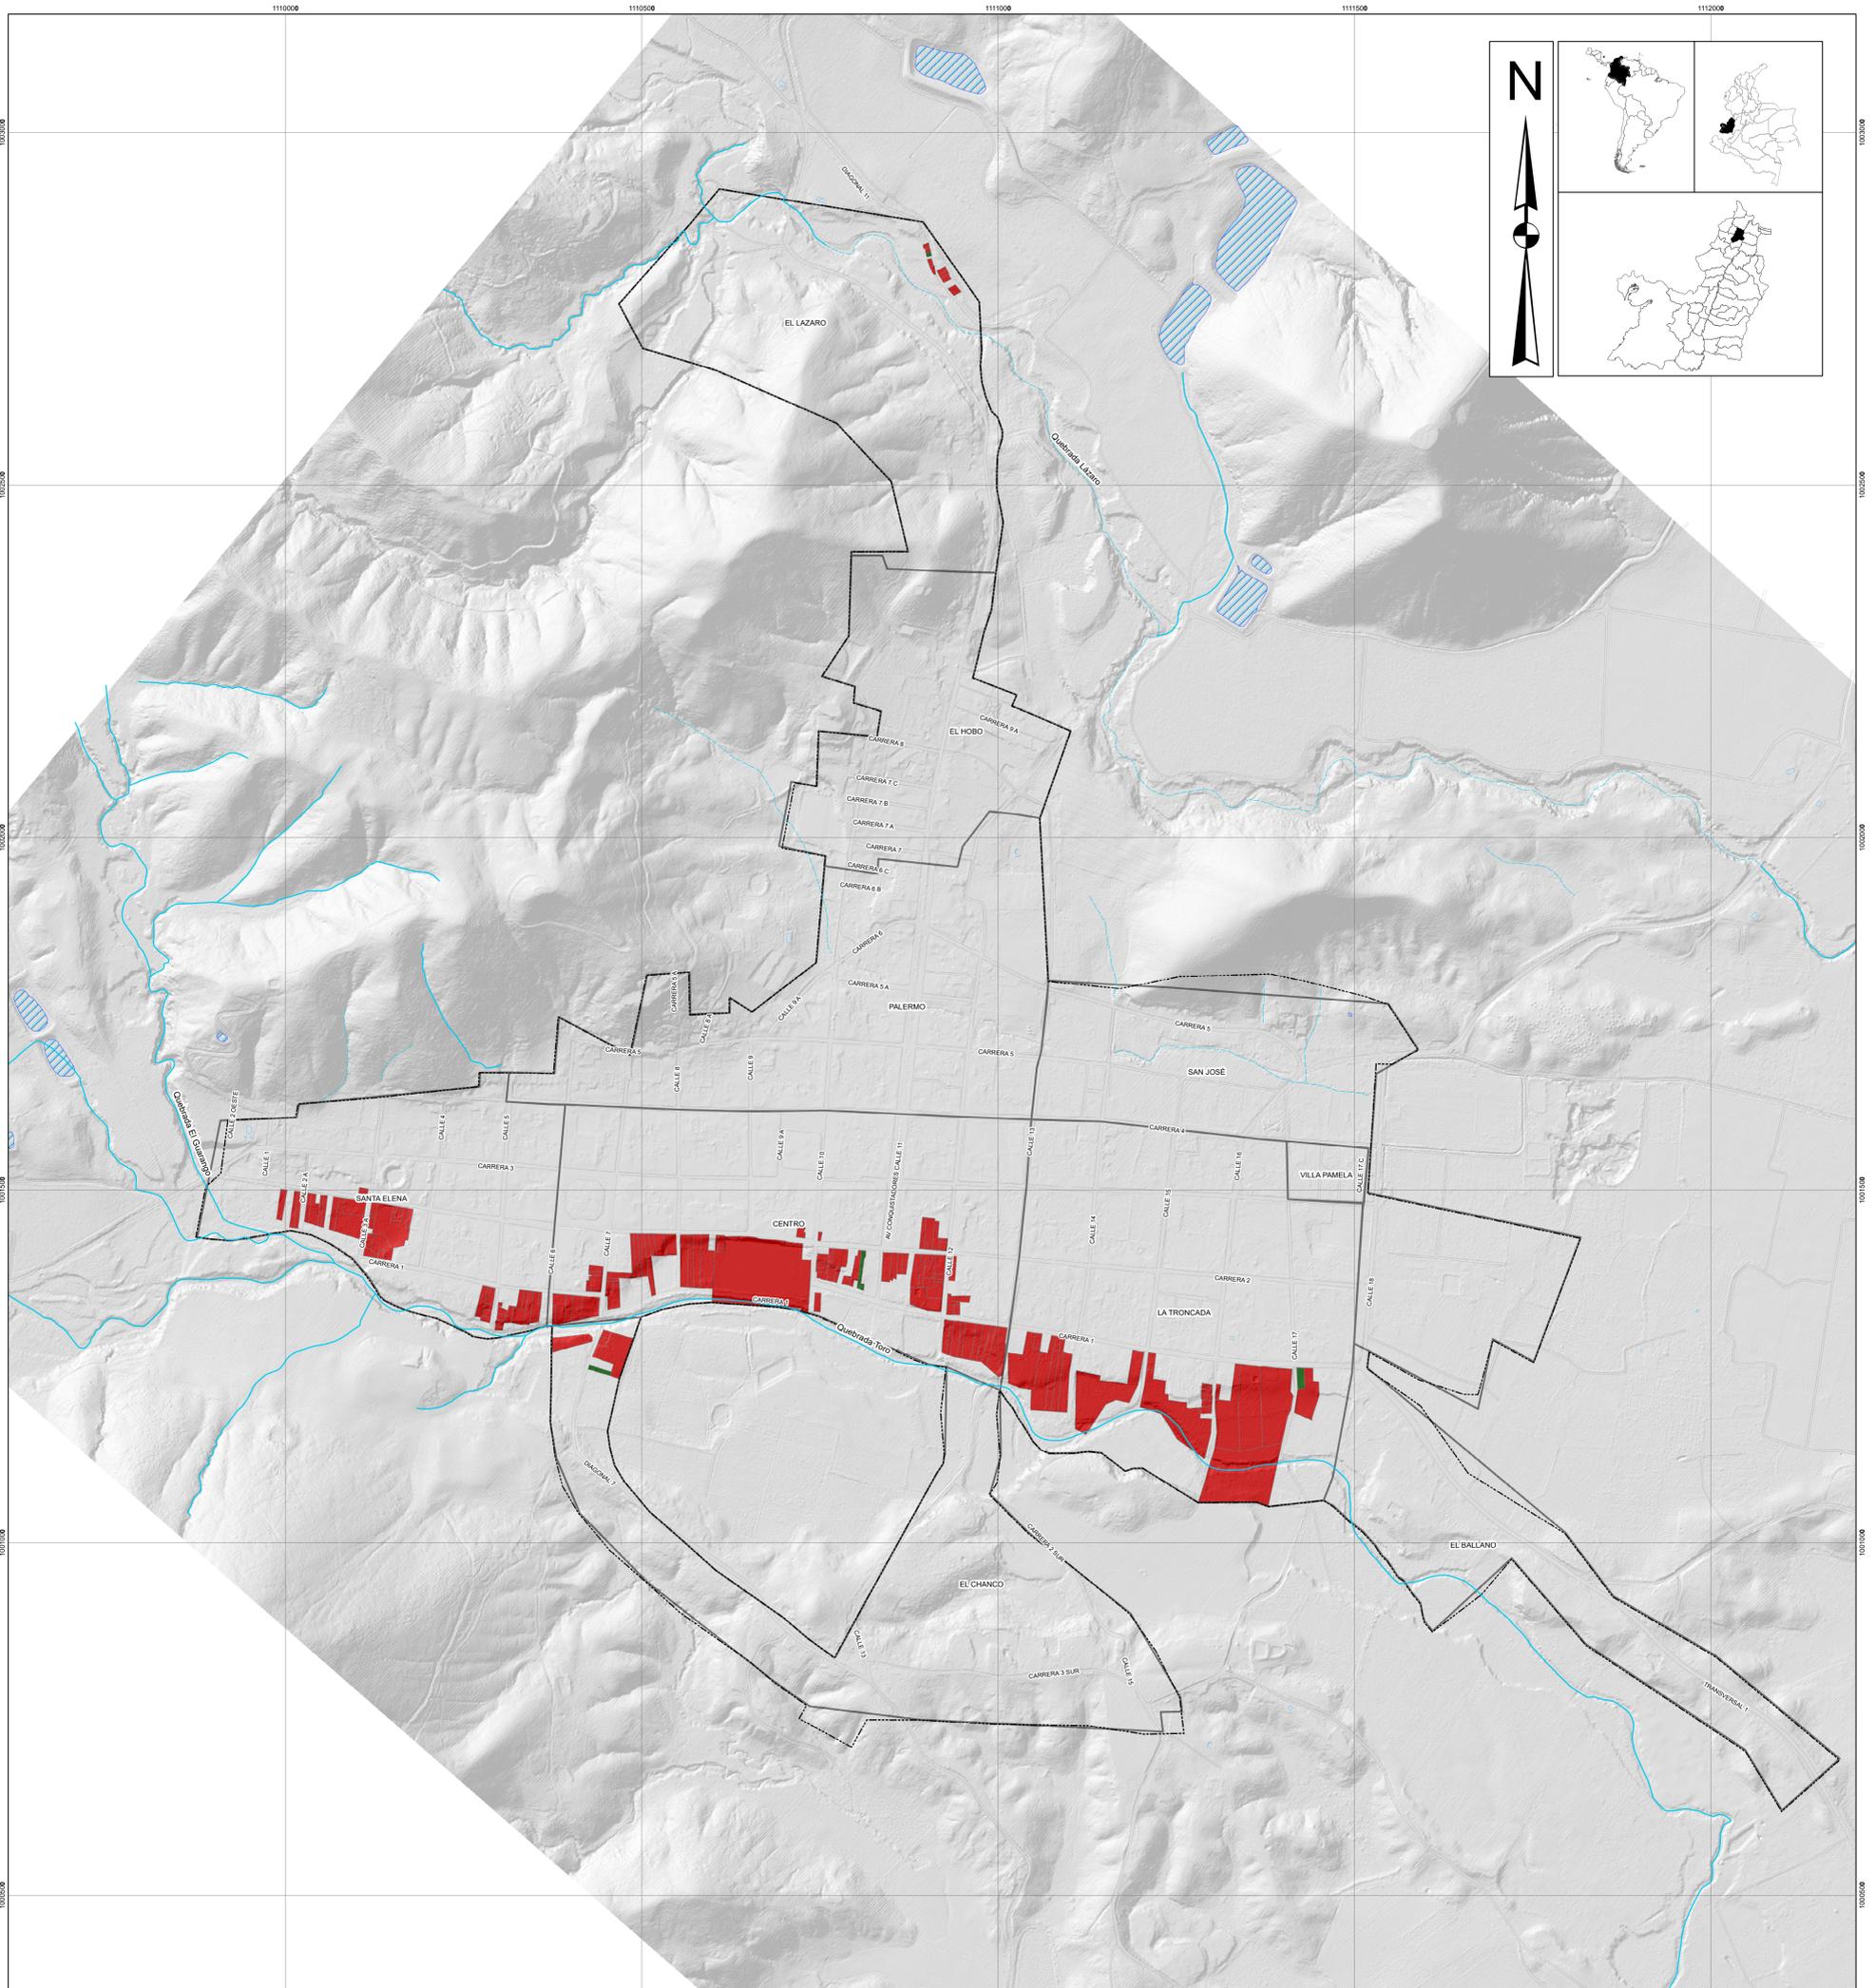
CONVENCIONES				
AFECTACIÓN		Descripción	Área (m ²)	Elementos expuestos
	BAJA	La zona se caracteriza por presentar niveles de amenaza relativamente bajos al igual que unas condiciones de vulnerabilidad bajas. Los daños que pueden presentarse en las viviendas son ligeros (no estructurales) sin que se vea afectada la estabilidad de las mismas.	852,3	5
	ALTA	La zona se caracteriza por presentar unas condiciones de amenaza altas para los elementos expuestos, además de una vulnerabilidad alta caracterizada por viviendas inadecuadas y en mal estado y una población con poca o nula capacidad de respuesta. Los daños que pueden presentarse son destrucción parcial o total de las viviendas y pérdidas de vidas humanas en el sitio.	92311,9	156
