**CONTRATO INTERADMINISTRATIVO
CVC – UNIVALLE 188 DE 2008**

**ZONIFICACIÓN DE AMENAZAS Y ESCENARIOS DE RIESGO POR
MOVIMIENTOS EN MASA, INUNDACIONES Y CRECIENTES
TORRENCIALES DEL ÁREA URBANA Y DE EXPANSIÓN DE LOS
MUNICIPIOS DE BUGA, RIOFRÍO, DAGUA, EL CAIRO Y LA
UNIÓN**

**INFORME GENERAL SOBRE
MAPAS TEMÁTICOS
MUNICIPIO DE DAGUA**

**SUPERVISIÓN A CARGO DE
HIDRO-OCCIDENTE**

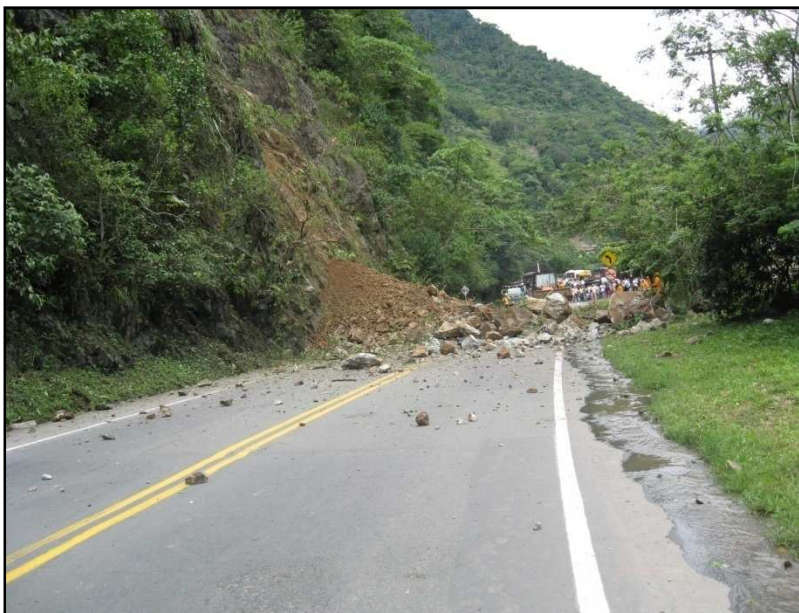
Foto 2.1 Deslizamiento Km. 51. Noviembre 28 de 2008. CLOPAD.

Naranjo y La Reina. También resultaron afectados los corregimientos de Juntas, El Palmar y las veredas Hormiguero y Puerto Cozzon. A la altura del sector llamado La Pezuña, se produjo taponamiento de la vía por deslizamiento (Foto 2.1).

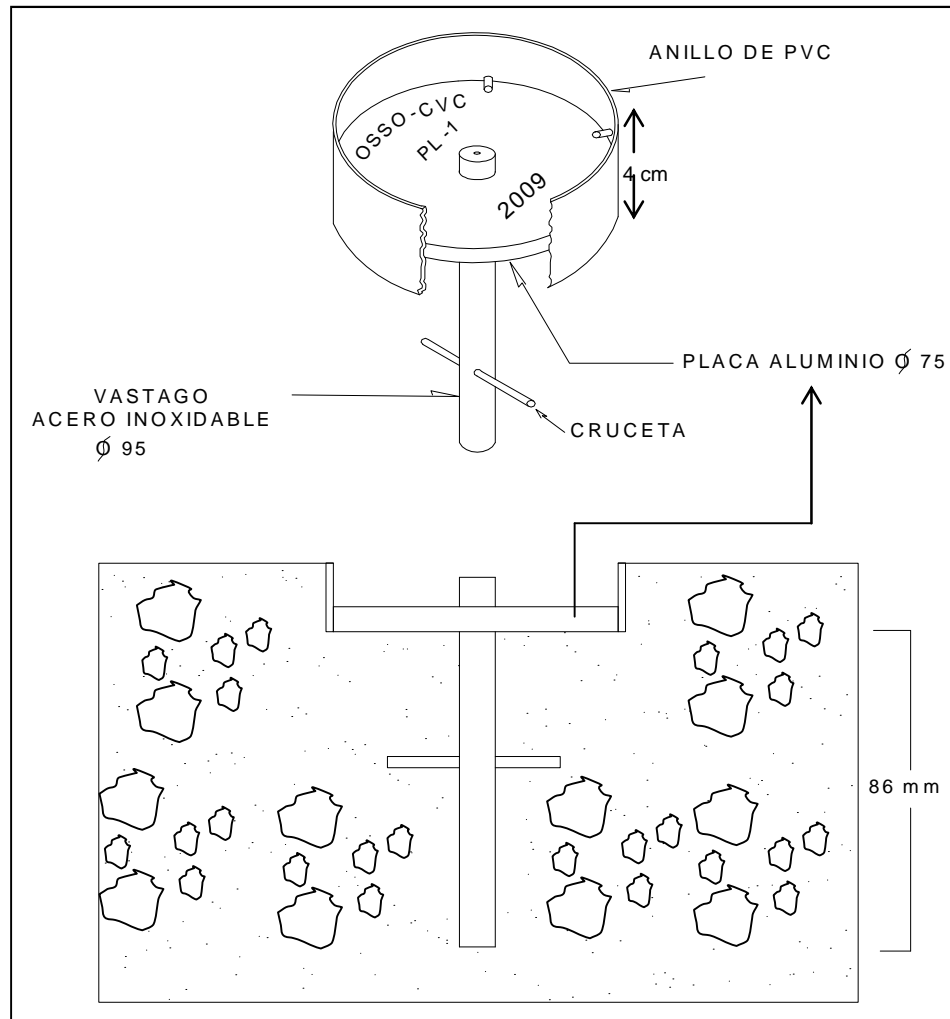
Figura 3.2 Materialización de puntos con placa en concreto.

cm de altura que recibe en el interior la placa centrada entre los 4 cm de altura de la misma, con el fin de que el borde del anillo quede a ras con el suelo, mas no la placa que quedará incrustada por lo menos 1.5 cm por debajo, para dificultar su extracción. La Figura 3.2 ilustra el diseño de la placa.

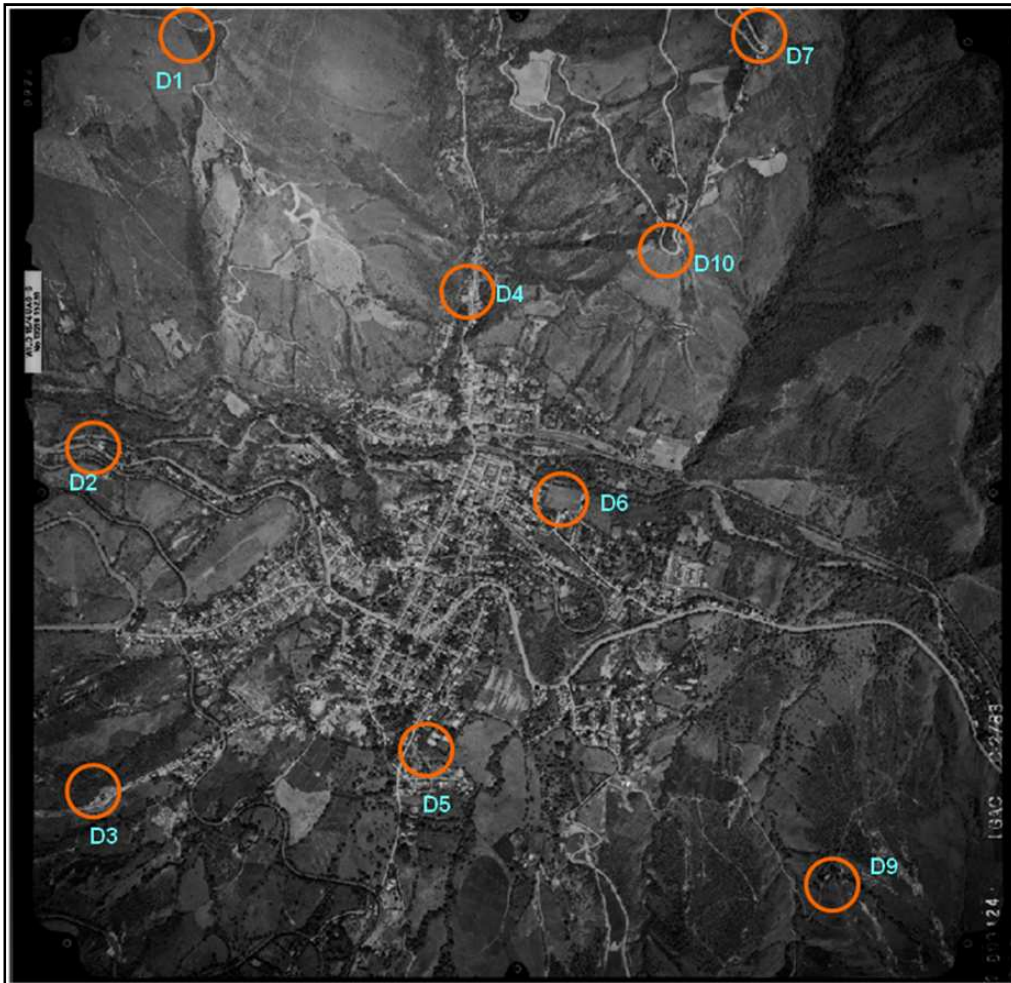
Figura 3.5 Foto mosaico con todos los puntos de control para el municipio de Dagua.

En el municipio de Dagua se seleccionaron 8 puntos de control que dan cobertura a la totalidad de la zona útil de restitución. Estos puntos se identificaron en el terreno y se posicionaron por periodos acordes con la precisión del trabajo que oscilan entre 1 y 3 horas de observación (Figura 3.5).

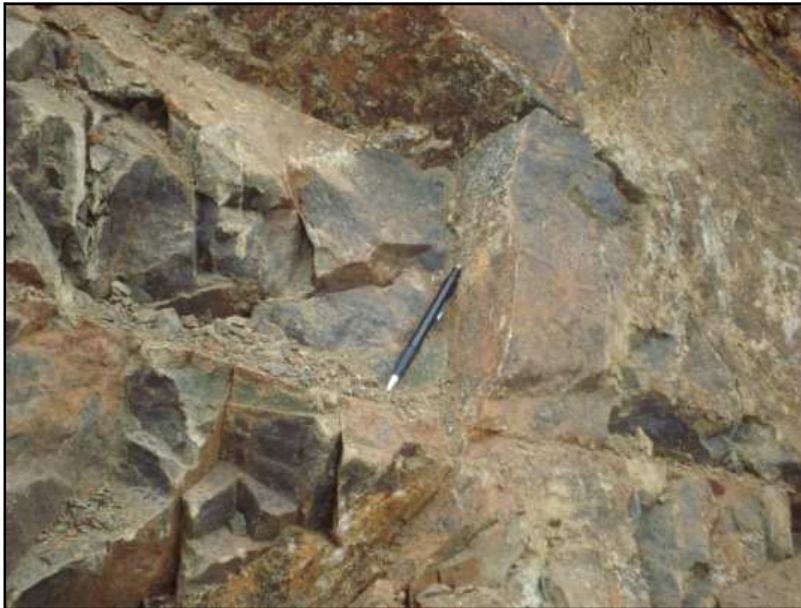
Foto 5.1 Afloramiento de diabasa en la vía al Piñal, al norte de Dagua.

La Formación volcánica infrayace la zona comprendida por la zona urbana del municipio de Dagua, al E de la falla de Dagua-Calima y del río Dagua. La roca dominante es diabasa y algo de basalto cuyos afloramientos, relativamente sanos, se encuentran hacia el norte del área en la vía al Piñal, la roca sana es dura de color gris-verdoso, con cuatro juegos de diaclasas. Tal como se muestra en la Foto 5.1. La roca sana no aflora cerca de la población. En el sustrato de Dagua, sólo predominan los suelos residuales y debajo roca completa o altamente meteorizada, que localmente deja ver algo del saprolito basáltico. Son notables los fragmentos rocosos sueltos y flotantes, sub angulares a sub redondeados, cuyo tamaño varía de 0.30 a 0.80m en promedio, y algunos de forma esferoidal.

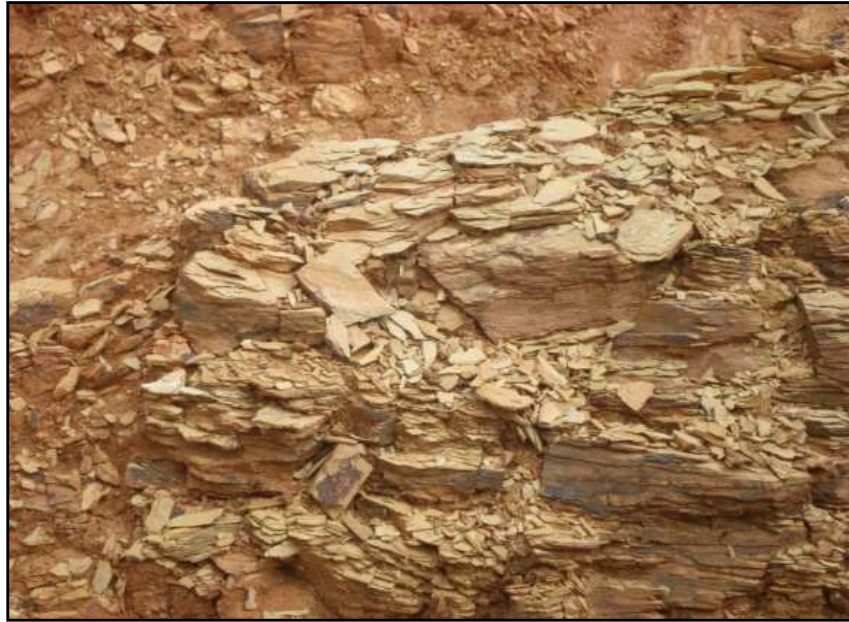
Foto 5.2 Fragmentos de limolita silíceas laminada con meteorización Incipiente.

La formación comprende en este sector una serie de estratos silíceos, principalmente chert negro, limolita silícea y lodolita arcillosa de aspecto “filítico”, dispuestas en capas cuyos espesores varían de 5 a 12cm y ocasionalmente mayores. Las capas silíceas están altamente deformadas, plegadas y localmente contienen estructuras de budinamiento, debidas a la deformación cataclástica que han sufrido probablemente durante los procesos de acreción continental. La vecindad de las fallas mayores les da un aspecto foliado por la presencia ocasional de milonitas. La meteorización incipiente produce fragmentos tabulares y aplanados en forma de pequeñas lascas tal como se muestran en la Foto 5.2. Los suelos residuales derivados de la Formación Espinal, comprenden fragmentos y partículas detríticas, cuya granulometría varía de tamaño limo a grava, de forma alargada, prismática y tabular.

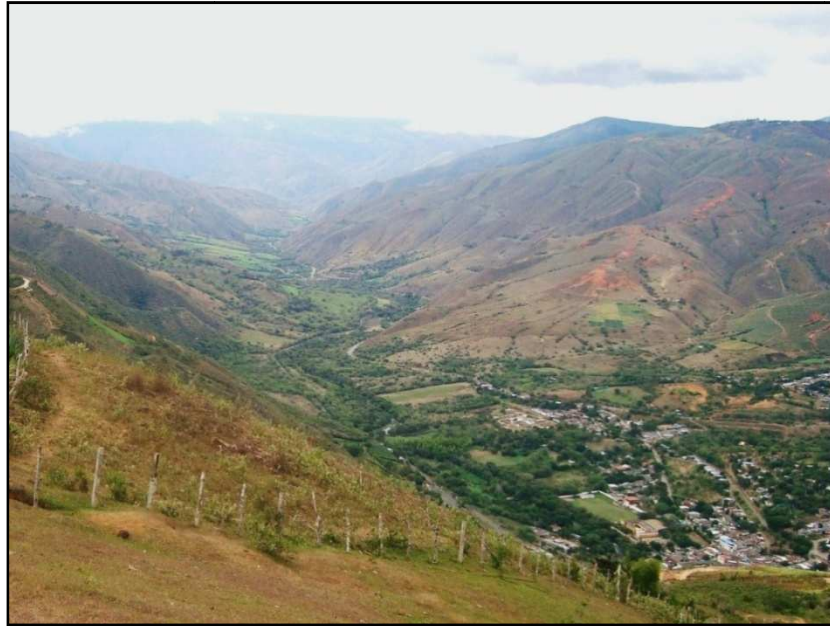
Foto 5.3 Lineamiento topográfico de la Falla Dagua-Calima.

Obsérvese el lineamiento topográfico, hacia el fondo, a lo largo del trazo de la falla de Dagua-Calima. La carretera corre paralela al río Dagua, por la margen derecha, la cual presenta numerosos sitios de inestabilidad. Parte de la población se observa abajo a la derecha sobre una morfología más suave de depósitos coluviales y suelos residuales. Vista al norte.

La evidencia morfológica más notable de la falla es el fuerte escarpe que mira al Este, y que serpentea la Cordillera Occidental, en su parte axial. Dicho escarpe presenta un importante número de facetas triangulares, en diferentes estados de erosión y declinación, las cuales se ilustran en la Foto 5.4, cuya nitidez se ha tomado como evidencia de actividad neo tectónica, entre otras. La conservación y claridad de los rasgos morfológicos evidencian que la tasa de erosión de la zona no ha sido suficiente como para enmascarar el trazo de falla. Algunas de estas facetas presentan incisiones por erosión en forma de surcos indicando una edad moderadamente avanzada para estas facetas. De otra parte se observan otras facetas hijas o menores, mejor conservadas, evidenciando movimientos recientes de la falla. Aunque algunos de estos rasgos están claramente representados, es importante citarlos con el fin colocar a la falla de Dagua-Calima, dentro de un contexto sismotectónico real.

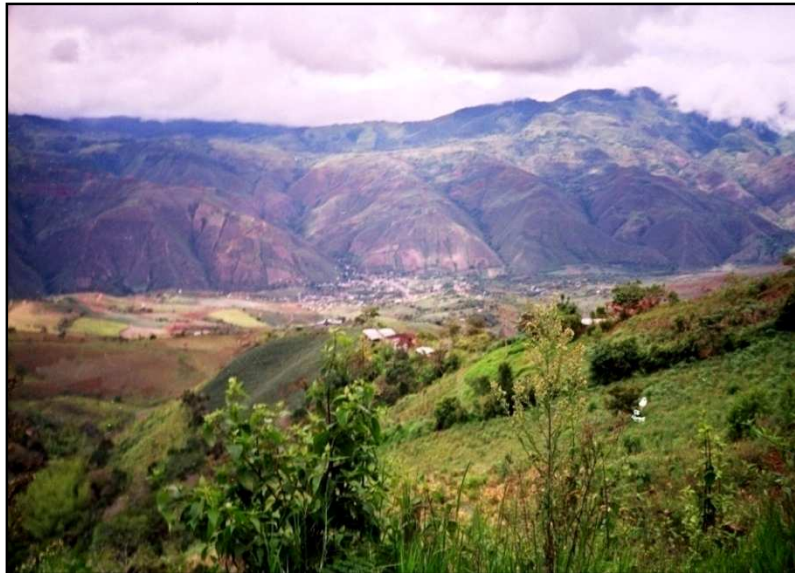
Foto 5.4 Escarpe, alineamiento y facetas triangulares de la Falla Dagua-Calima.

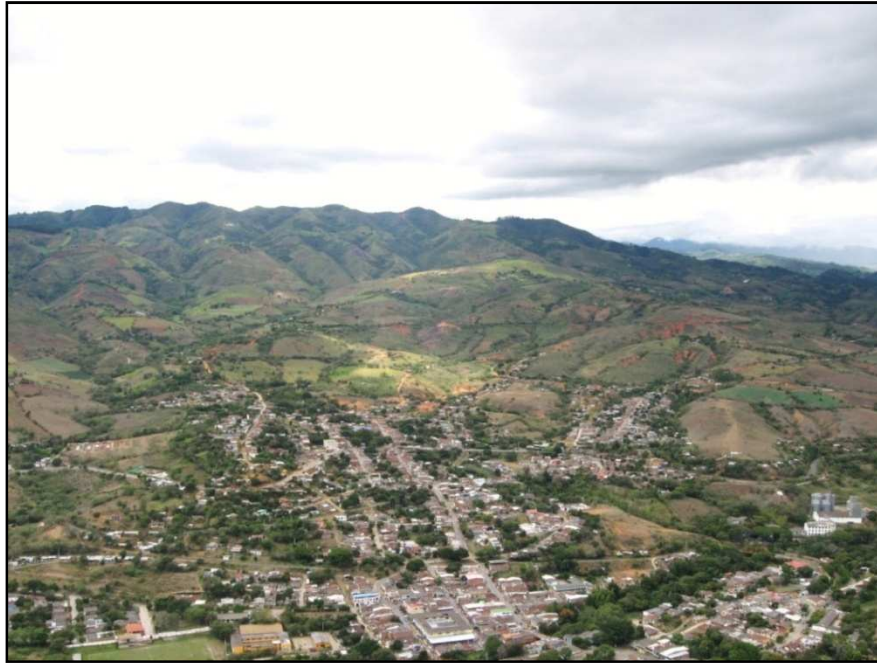
Foto 5.5. Falla El Piñal.

Esta falla no está referenciada en la literatura geológica consultada, pero se describe de manera breve en el presente trabajo, pues hace parte del contexto estructural dentro del cual se encuentra la zona de estudio. Tal como se anotó en el capítulo 5.4, y se ilustra en la Foto 5.5, la falla hace parte del límite oriental del Graben de Dagua, la cual tiene una dirección al NNW y se extiende al sur desde la región del Queremal hasta la región del lago Calima, al norte. Su trazo y propiedades aún no han sido investigados al detalle. El plano de falla buza al Oeste y ha desarrollado numerosas facetas triangulares, con notable desgaste, lo cual insinúa cierta inactividad de la falla durante un prolongado período de tiempo.

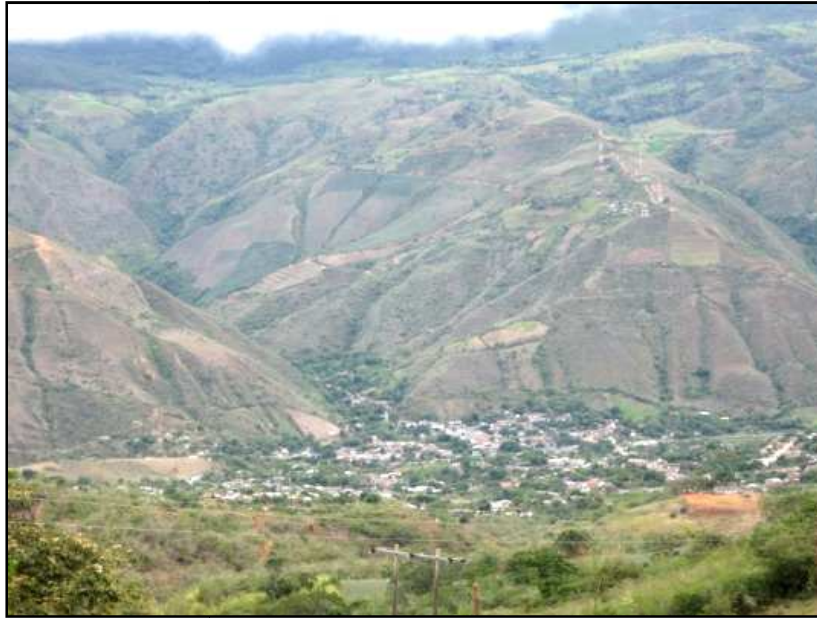
Foto 5.8 Topografía escarpada al W. de Dagua. Cuenca hidrográfica de la quebrada El Cogollo y los remanentes de la peniplanicie al fondo arriba.

Los procesos morfodinámicos potenciales que pueden constituir amenaza en esta geoforma, son; las avalanchas provenientes de la cuenca hidrográfica alta de la quebrada Cogollo, los posibles flujos de suelo y detritus a lo largo de los nichos de erosión del frente montañoso, los cuales se ilustran en la Foto 5.8. Y los deslizamientos en la cuenca de la quebrada Cogollo, en especial en las laderas del valle aluvial.

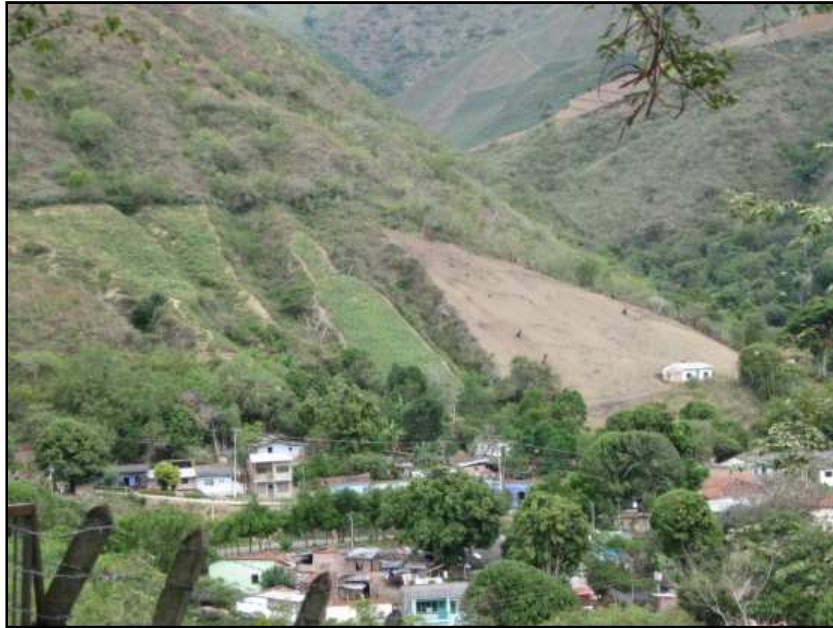
Foto 5.10 Nichos profundos de erosión lineal, sobre la faceta triangular de la margen izquierda de la Falla de Dagua-Calima.

La abundancia de *nichos de erosión* en la ladera del escarpe de falla; sus áreas y otras propiedades no se cuantifican debido a que la posible amenaza se limita a la zona poco poblada, en la margen izquierda del río, enfrente de los Molinos de Dagua. Sin embargo, Es preciso mencionar que el fenómeno de *denudación general* del frente montañoso en el pasado geológico, ha sido muy activo, pues se debe recordar que las *facetas triangulares* son el resultado de prolongados períodos de erosión sobre el escarpe de falla. Proceso que no es muy evidente a simple vista y su cuantificación requiere de mediciones morfométricas detalladas y sistemáticas.

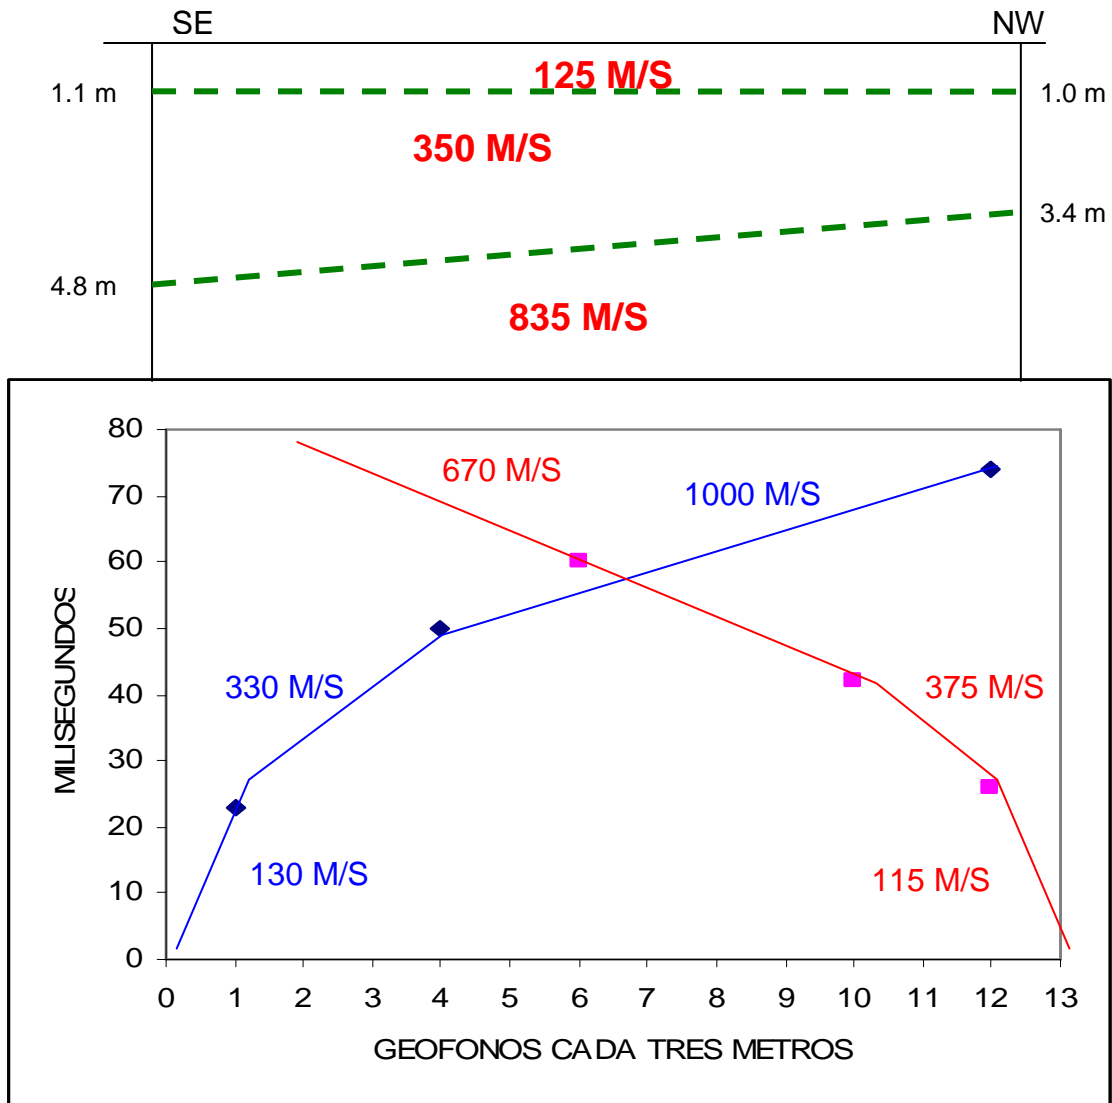
Se definen tres horizontes de velocidad; el primero corresponde a actividad humano que consiste en llenos mecánicos, alcanzan una profundidad de 1.00 metro y velocidad del orden de 125 metros/segundo, de consistencia muy blanda. El segundo horizonte alcanza una profundidad de 4.00 metros y velocidad de 350 metros/segundo, correlacionable con suelos residuales de consistencia blanda-media. El basamento rocoso está definido por rocas diabásicas pertenecientes a la Formación Volcánica, con velocidad de 835 metros/segundo de consistencia muy dura.

Figura 6.9 Dromocrónica Línea de Refracción Sísmica L-7.

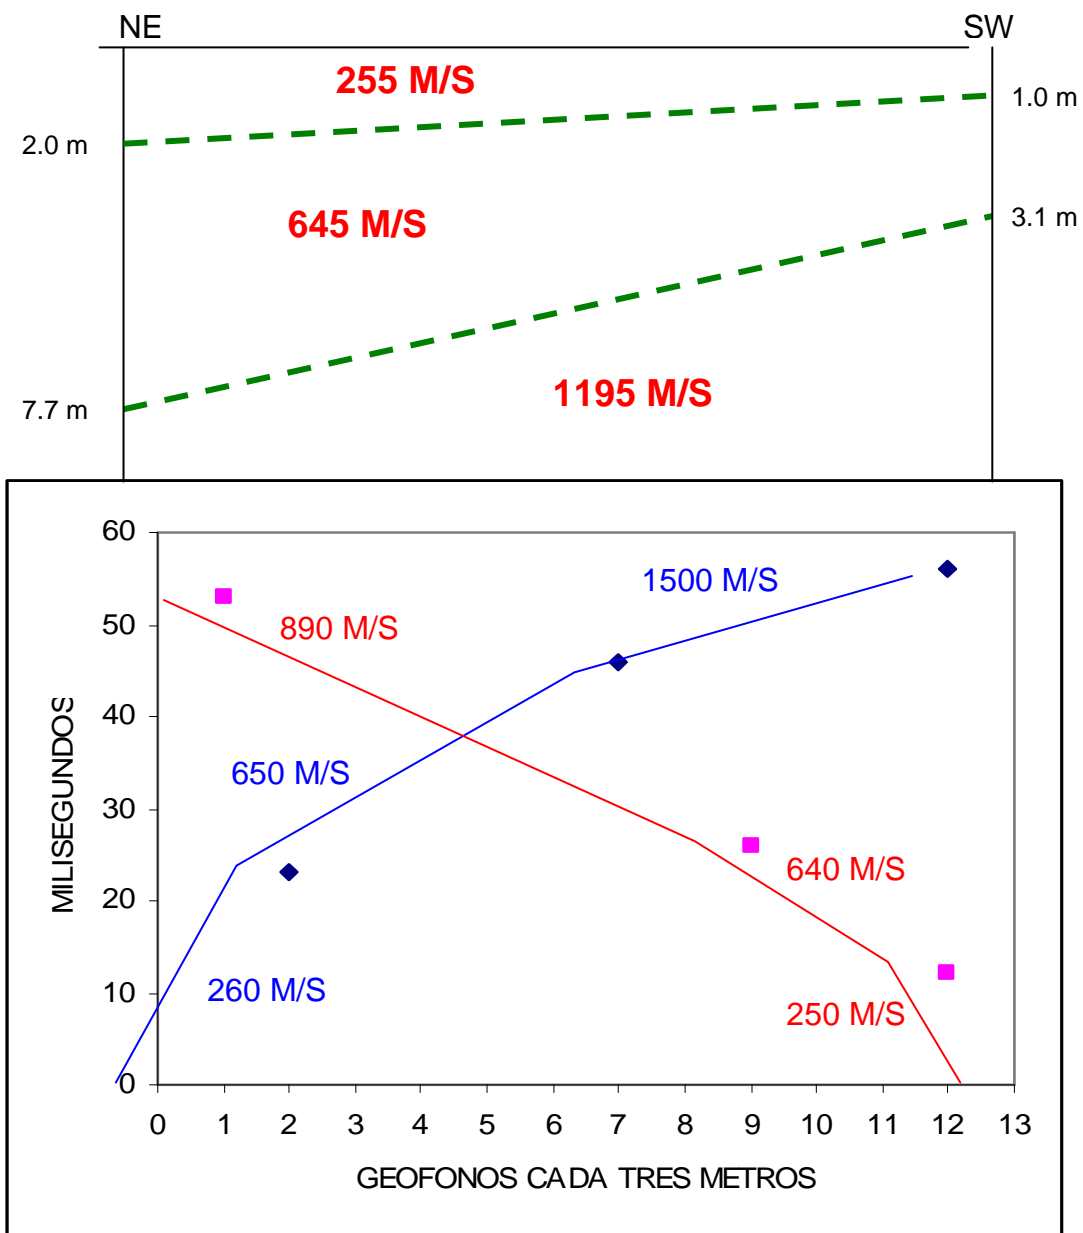
Resultados que nos indican la litología típica del sector, se definen tres horizontes de velocidad; el primero hasta una profundidad de 1,00 a 2,00 metros y velocidad de 255 metros/segundo, correlacionado con suelos residuales de consistencia blanda. El segundo horizonte corresponde a la roca meteorizada de consistencia dura, alcanza una profundidad entre 3.10 y 7.70 metros con velocidad de 645 metros/segundo. El basamento rocoso está definido por las rocas diabásicas pertenecientes a la Formación Volcánica.

Figura 6.10 Dromocrónica Línea de Refracción Sísmica L-8.

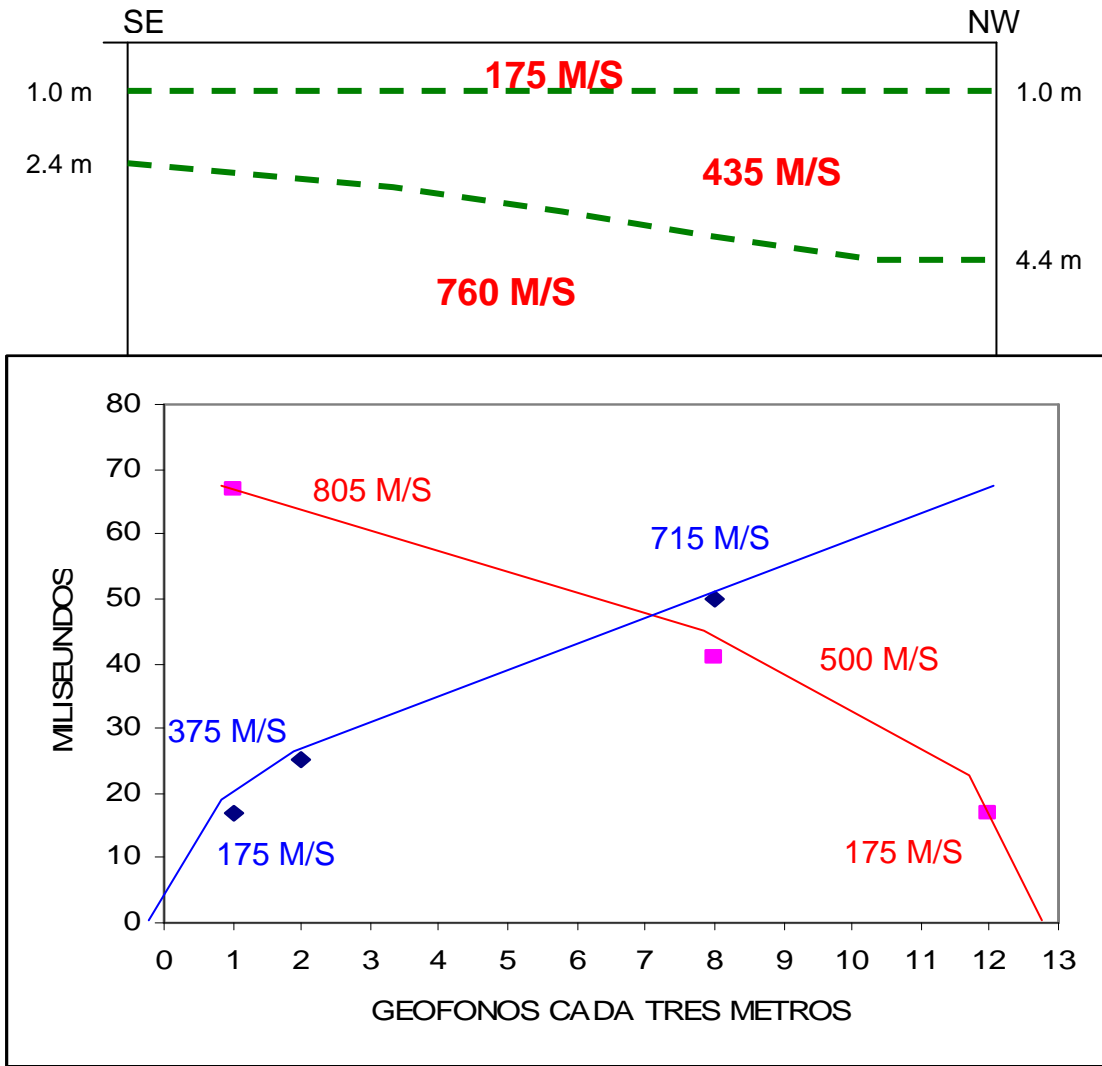
Figura 6.11 Dromocrónica Línea de Refracción Sísmica L-9.

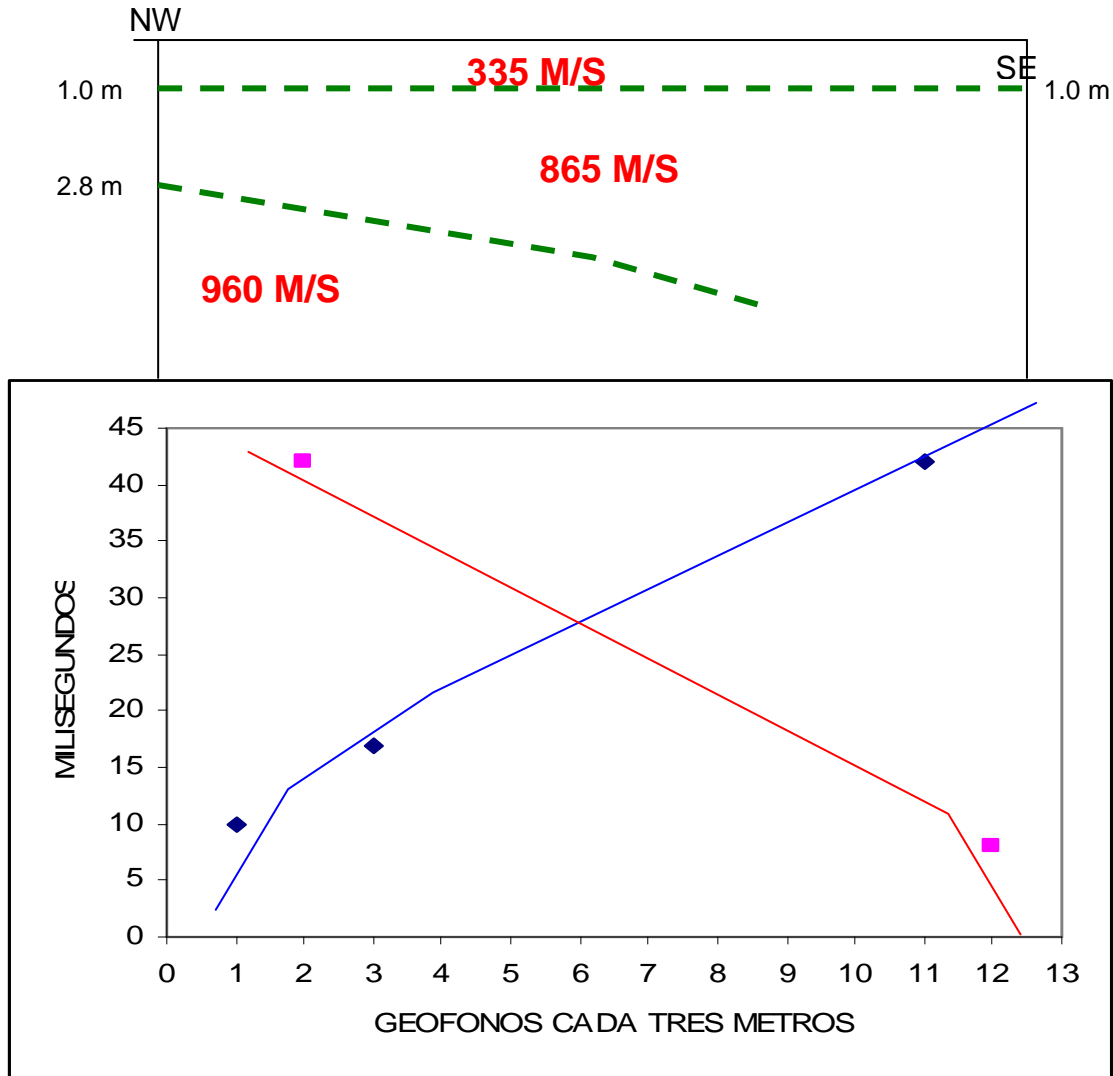
Figura 6.13 Dromocrónica Línea de Refracción Sísmica L-11.

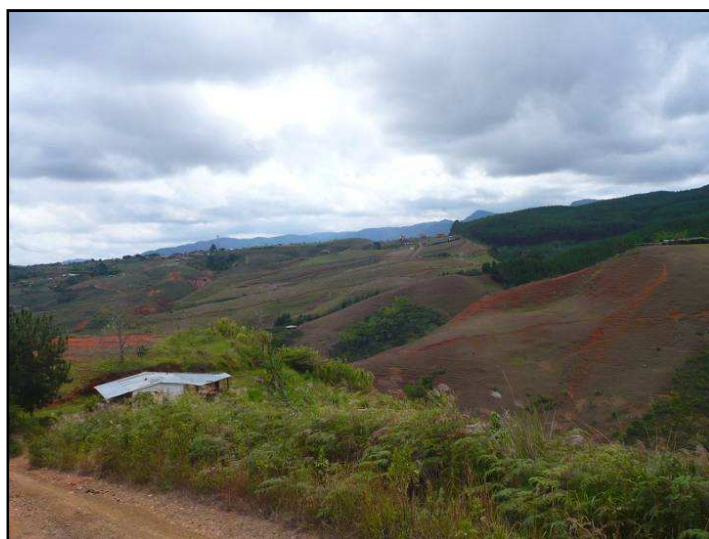
En este recorrido también se observó algunos problemas de erosión en la parte alta de la cuenca Dagua que se presentan principalmente por el aumento intensivo de algunos cultivos en detrimento del bosque natural, uno de los cultivo que causa más daño es el de la piña, ya que se cultiva en zona de ladera sin control alguno, lo que facilita los procesos de remoción de suelos.

Foto 7.8 Problemas de erosión vereda el Machado.

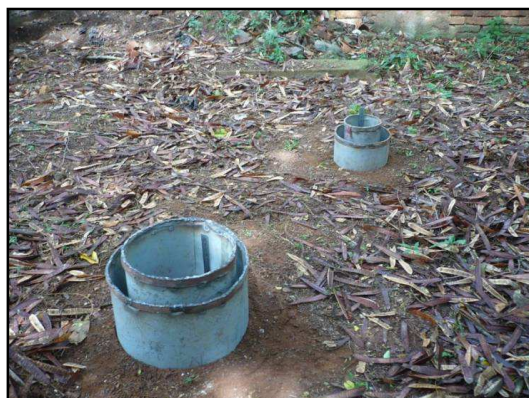
Foto 7.23 Prueba de infiltración; Barrio Chapinero.

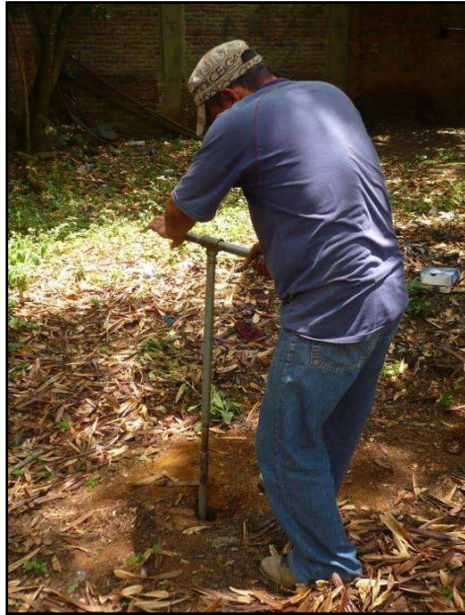
Foto 7.24 Toma del perfil del suelo; Barrio Chapinero.

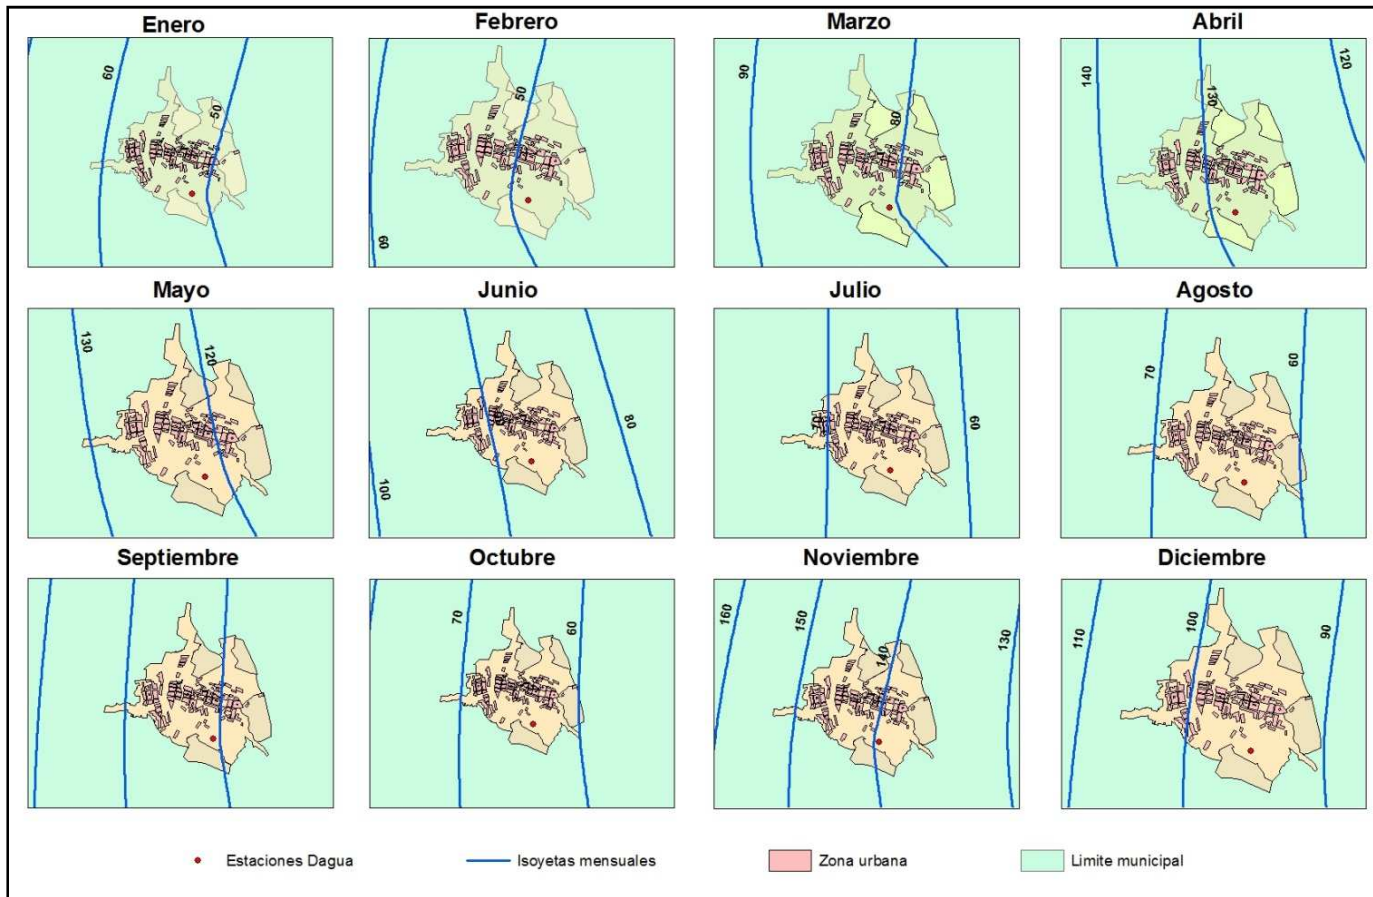
Figura 7.10 Distribución mensual de la precipitación en la zona urbana y de expansión de Dagua.

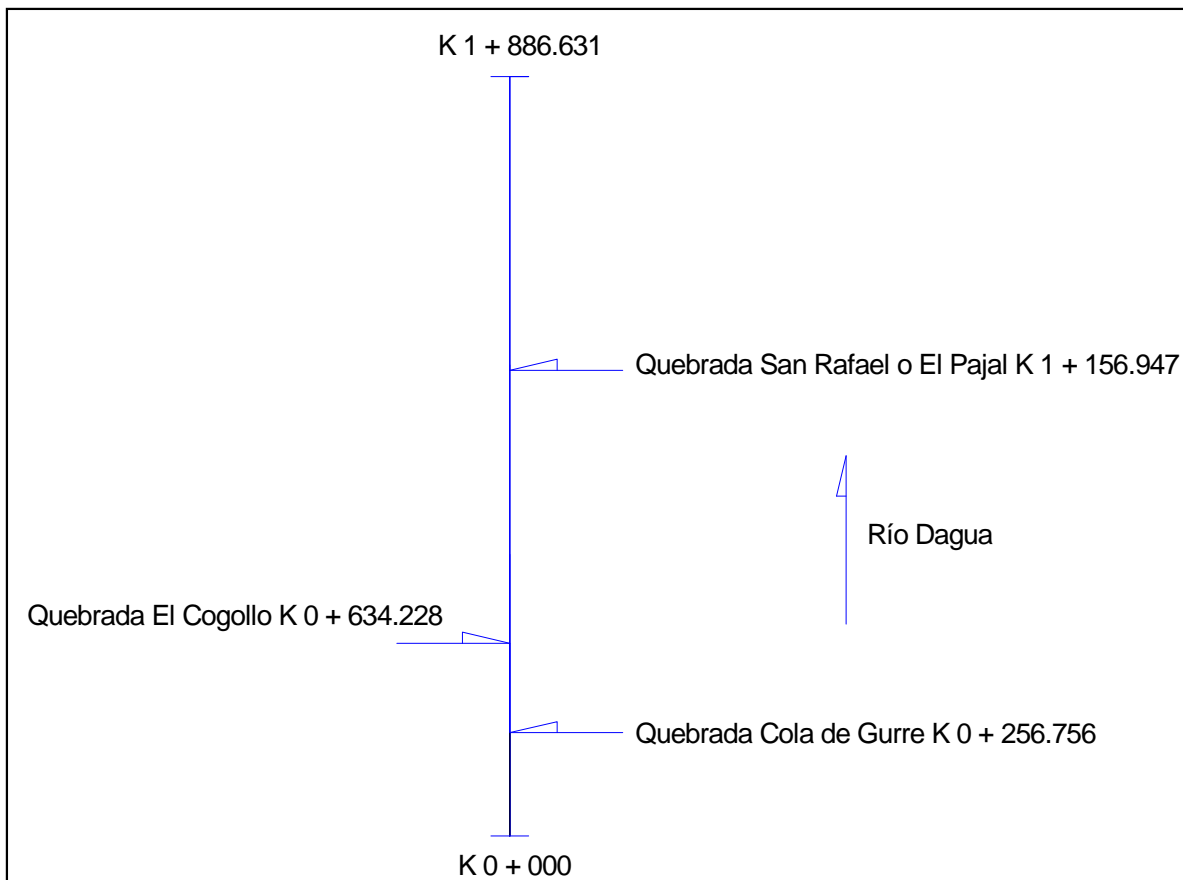
Figura 8.2 Esquema de las principales corrientes tributarias del río Dagua en la zona de estudio del municipio de Dagua.

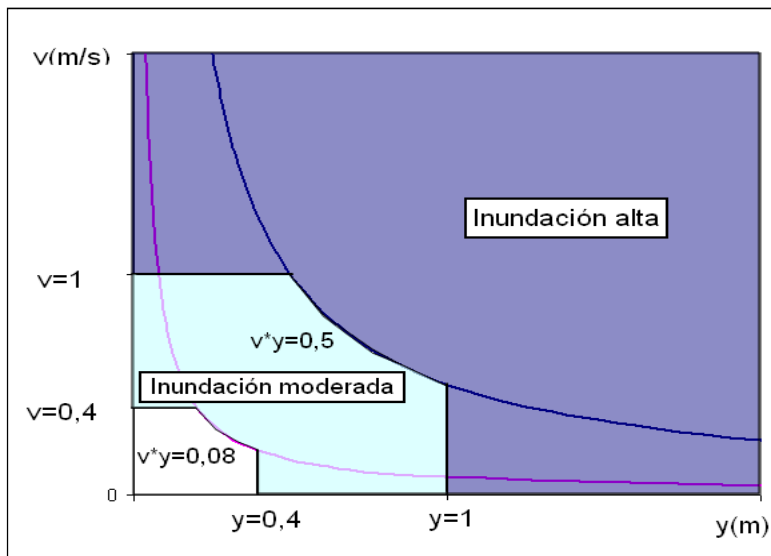
Figura 8.28 Clasificación de las zonas de inundación de acuerdo con la Agencia Catalana del Agua.

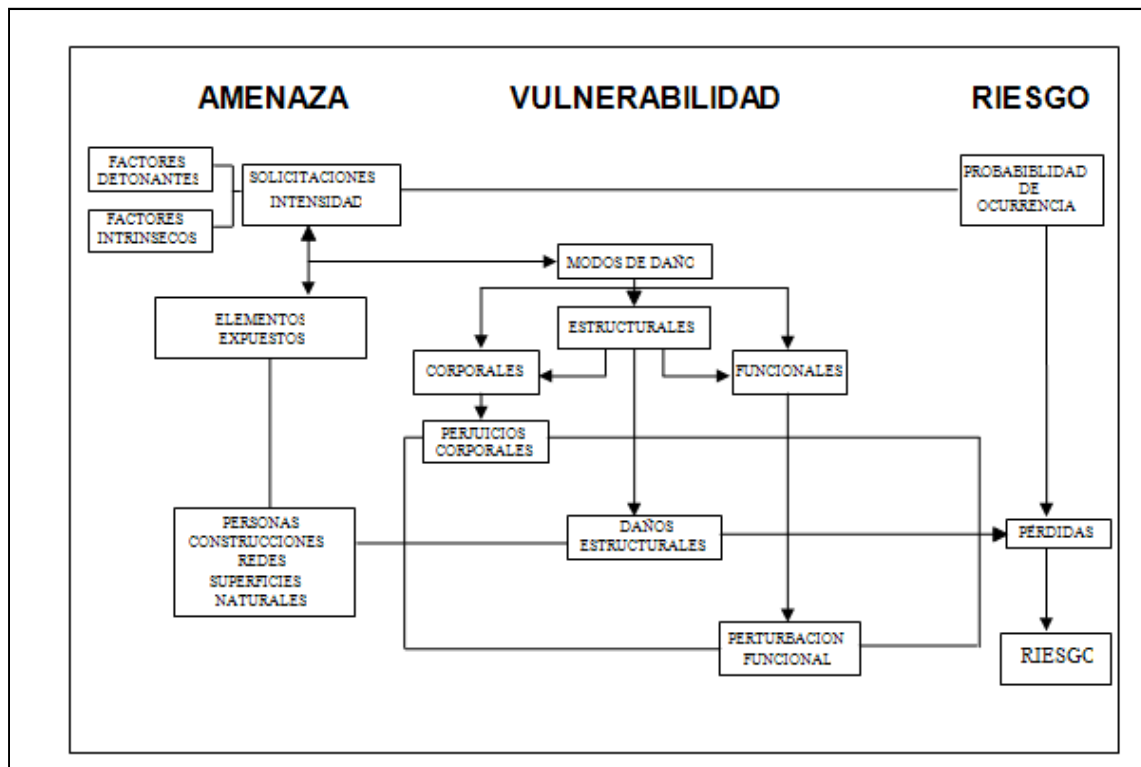
Figura 8.31 Metodología para la estructuración de un escenario de riesgo.
