## ELABORACIÓN DE UN ESTUDIO DE LOS IMPACTOS DE LA ACTIVIDAD GANADERA, SOBRE TERRITORIOS DE LA CUENCA, EN ZONAS NO APTAS (ACP)

CONVENIO INTERADMINISTRATIVO CVC No. 102 DE 2021  
CELEBRADO ENTRE LA CORPORACIÓN AUTÓNOMA  
REGIONAL DEL VALLE DEL CAUCA -CVC- Y LA UNIVERSIDAD  
NACIONAL DE COLOMBIA SEDE PALMIRA

**INFORME FINAL**

**UNIVERSIDAD NACIONAL DE COLOMBIA SEDE PALMIRA  
FACULTAD DE INGENIERÍA Y ADMINISTRACIÓN  
MARZO DE 2022**

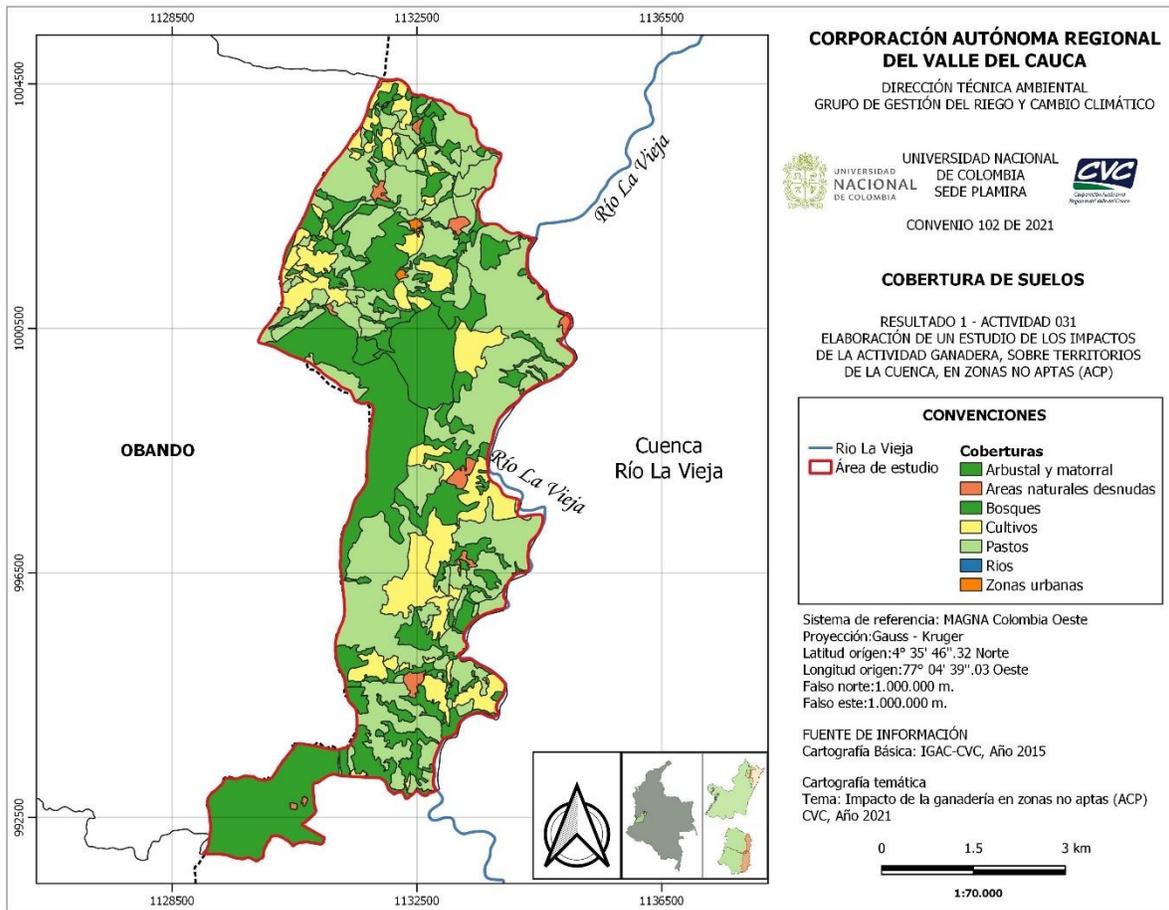
**Figura 3.** Mapa de coberturas municipio Obando, cuenca La Vieja.  
Fuente: Cartografía IGAC-CVC, 2015

En la Figura 3 se presentan las coberturas del área de estudio, según cartografía IGAC – CVC actualizada al año 2015; de esta manera, se encontró que los pastos representan el 42.5% del área total, la vegetación natural como bosques, arbustos y guadua representan el 41.5%, los cultivos el 14.3%, las áreas naturales desnudas el 1.4% y las zonas urbanas y ríos el 0.3%.

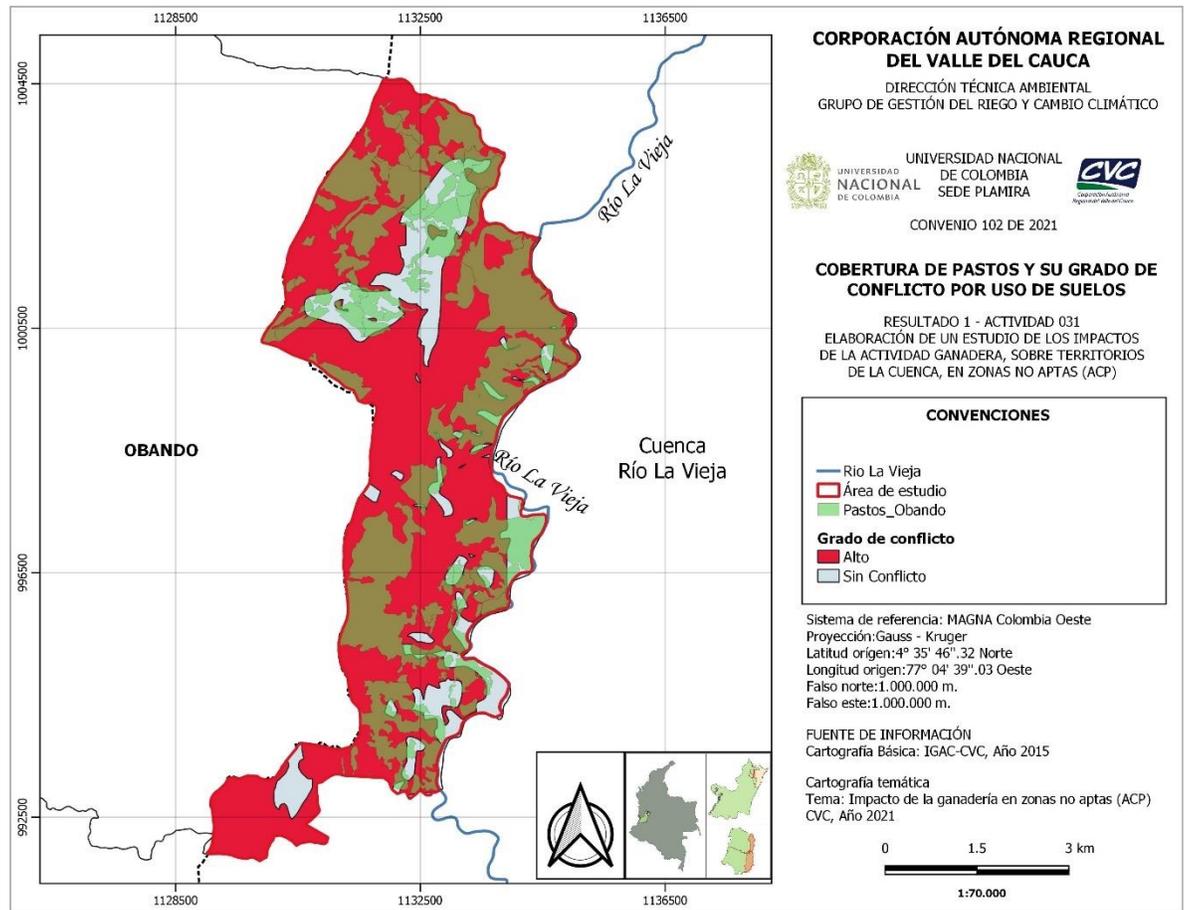
**Figura 4. Mapa de cobertura de pastos en conflicto alto**  
Fuente: Cartografía IGAC-CVC, 2015

Dado que la cobertura de pastos es una de las más representativas en la zona de estudio, se relacionó esta capa con la de conflicto por uso, como se presenta en la Figura 4; esto con el fin de identificar usos de suelo relacionados con la actividad ganadera, en zonas no aptas, teniendo en cuenta el objetivo principal de la actividad R1A031.

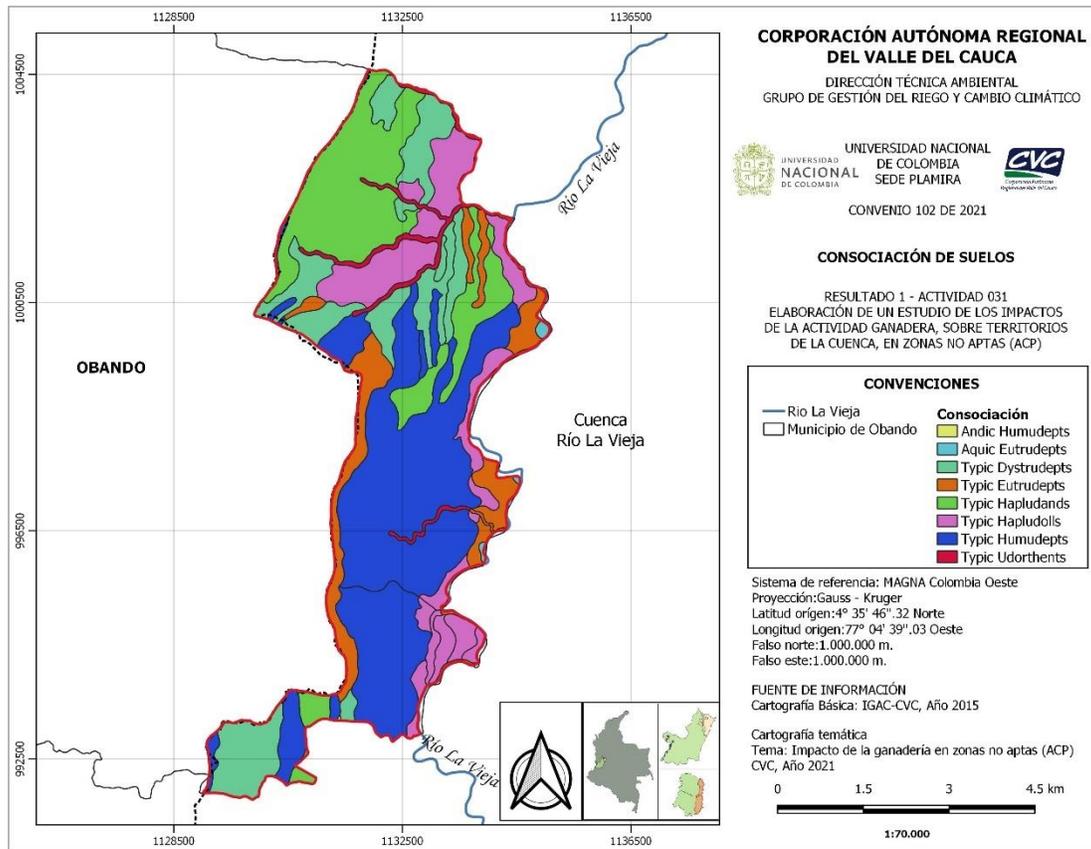
**Figura 5.** Mapa de consociaciones de suelos del área de estudio  
Fuente: Cartografía IGAC-CVC, 2015

En la Figura 5 se presenta el mapa de las consociaciones de suelos del municipio de Obando, cuenca río La Vieja.

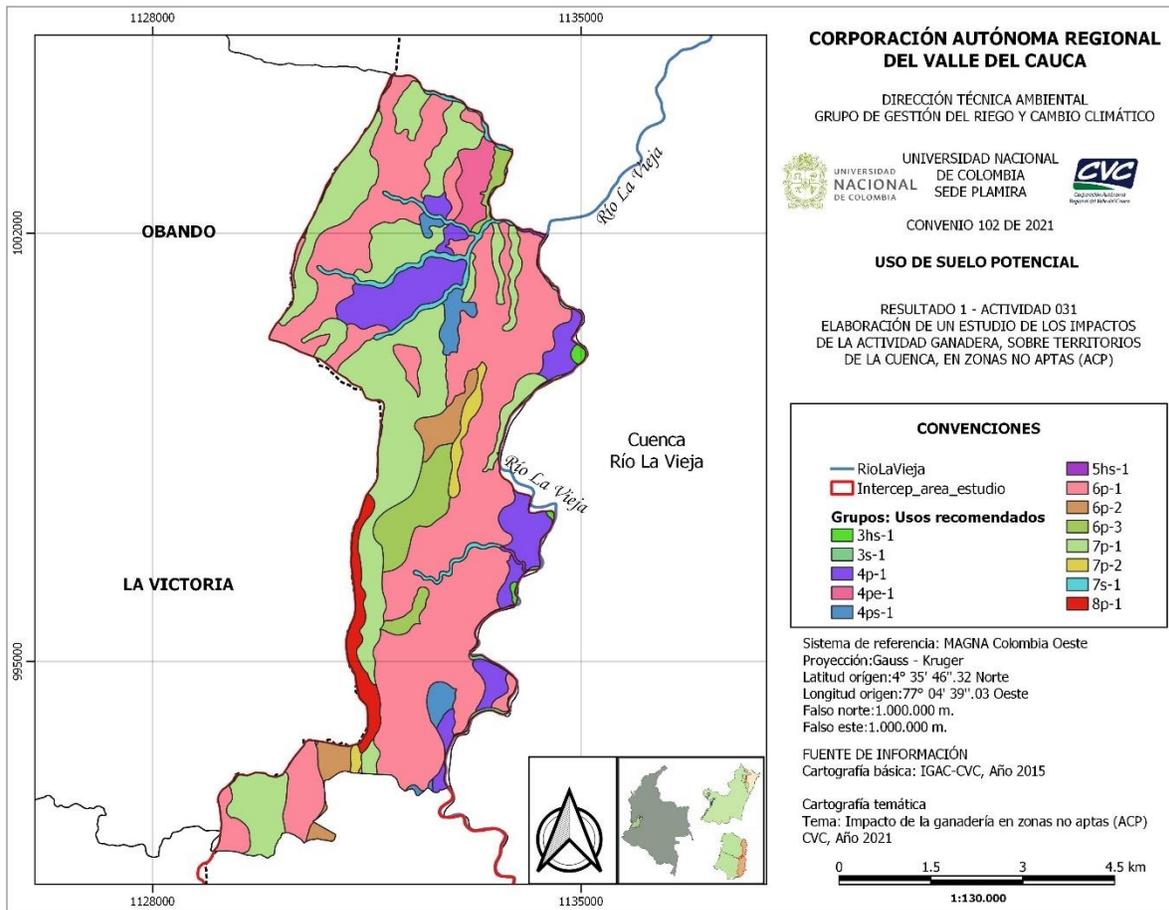
**Figura 6.** Mapa de usos recomendados para suelos del área de estudio.  
Fuente: Cartografía IGAC-CVC, 2015

En la Figura 6 se presenta el mapa de los usos recomendados para los suelos del municipio de Obando, cuenca río La Vieja.

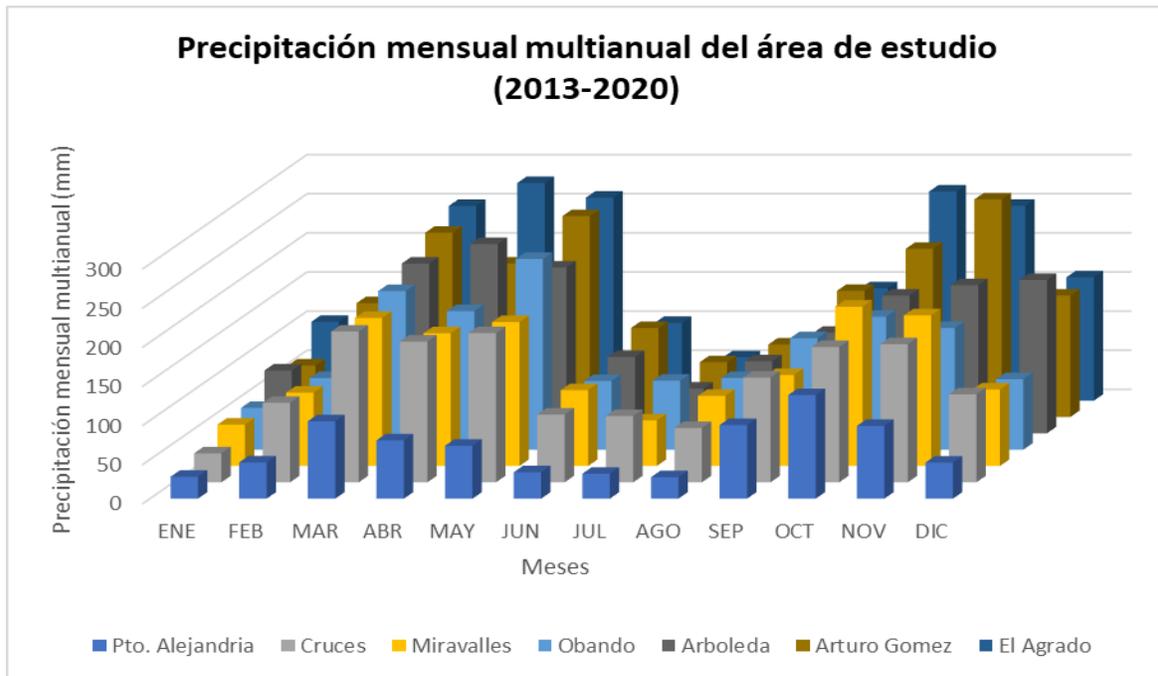
**Figura 8.** Precipitación mensual multianual de las estaciones cercanas al área de estudio  
Fuente: CVC – IDEAM - CENICAFÉ, 2021

En la Figura 8, se presenta la distribución de la precipitación mensual multianual de las estaciones cercanas área de estudio (periodo 2013-2020), donde se evidencia un régimen bimodal, con dos períodos húmedos correspondientes a los meses de marzo-mayo y octubre-diciembre.

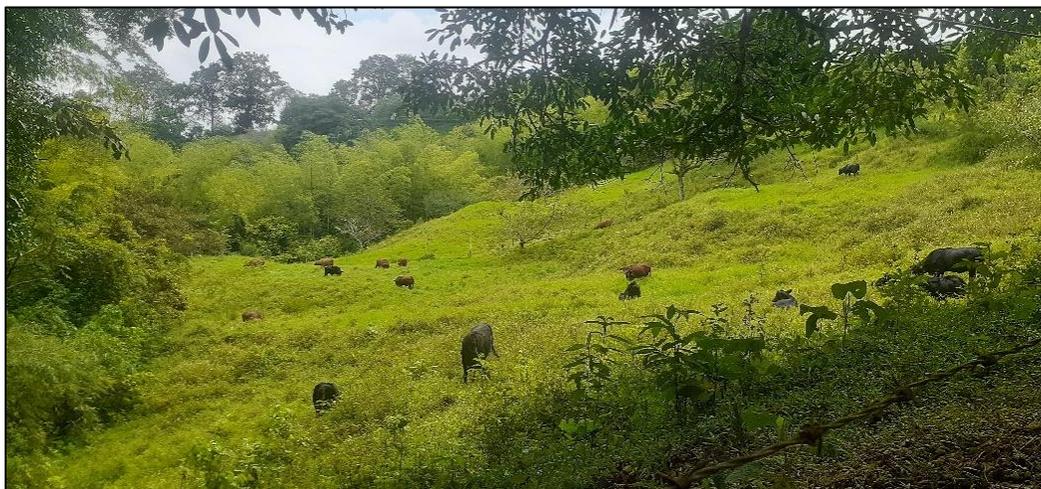
**Figura 9.** Ganadería, Villarodas, 29-sep-2021

De manera general, en las visitas de reconocimiento se identificó que el uso de suelo más representativo del área de estudio es la ganadería extensiva (Figura 9) y se evidenciaron impactos de esta actividad tanto en el recurso hídrico como en el recurso suelo, siendo la más representativa la erosión por terracetos o pata de vaca (Figura 10, 11 y 12). Además, se observó que, en algunos sitios, aunque se conserva la vegetación natural al borde de las quebradas, no hay cercos que limiten el paso del ganado, lo cual puede tener impacto en calidad y cantidad del recurso hídrico.

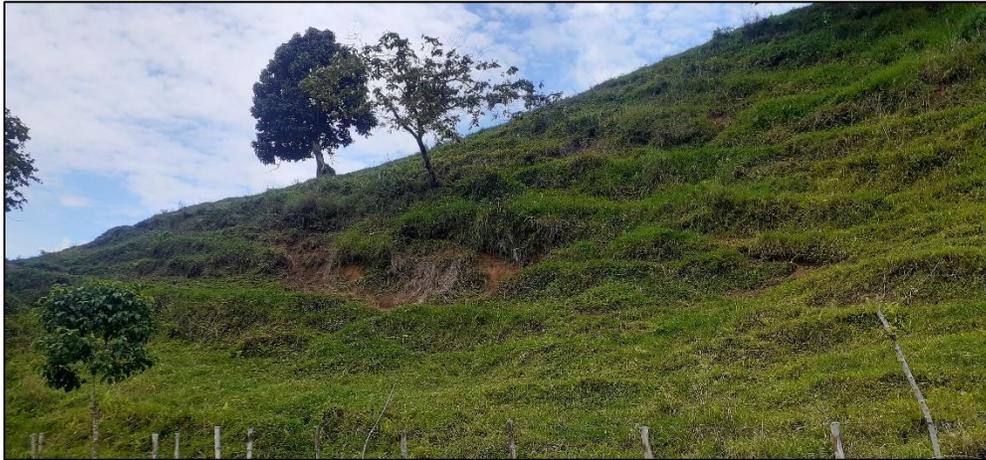
**Figura 10.** Pata de vaca, Finca Potosí – Villarodas, 29-sep-2021

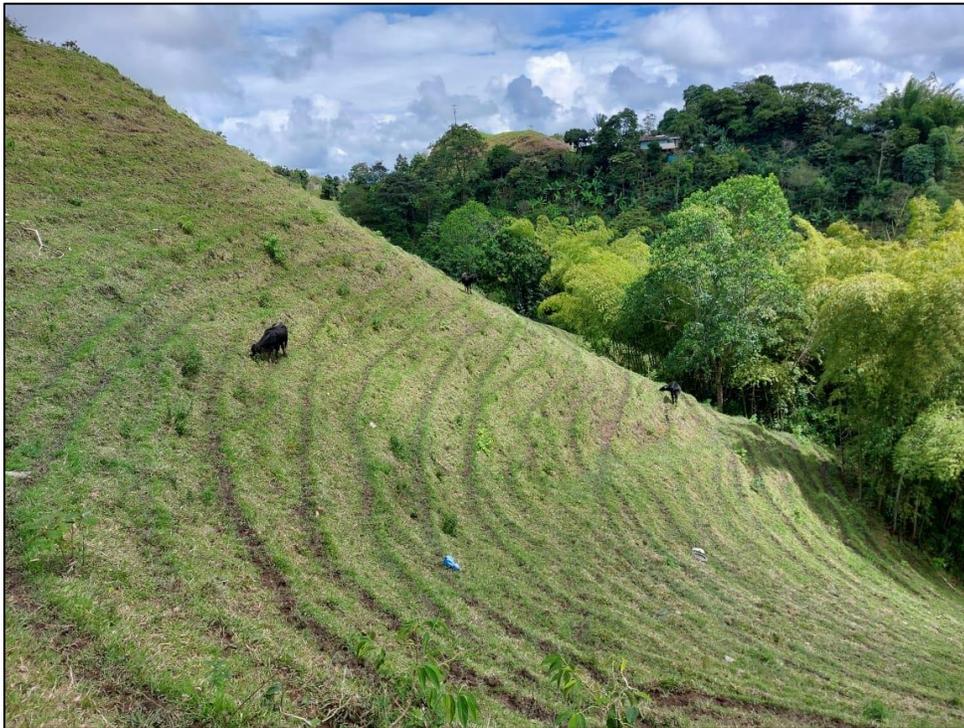
**Figura 11.** Pata de vaca, El Reflejo – Villarodas, 12-oct-2021

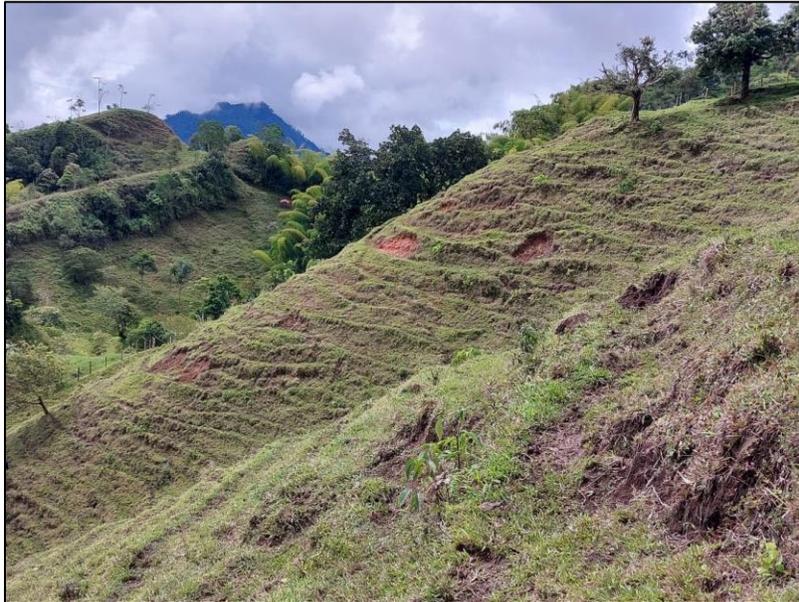
**Figura 12.** Pata de vaca, El Reflejo – Villarodas, 12-oct-2021

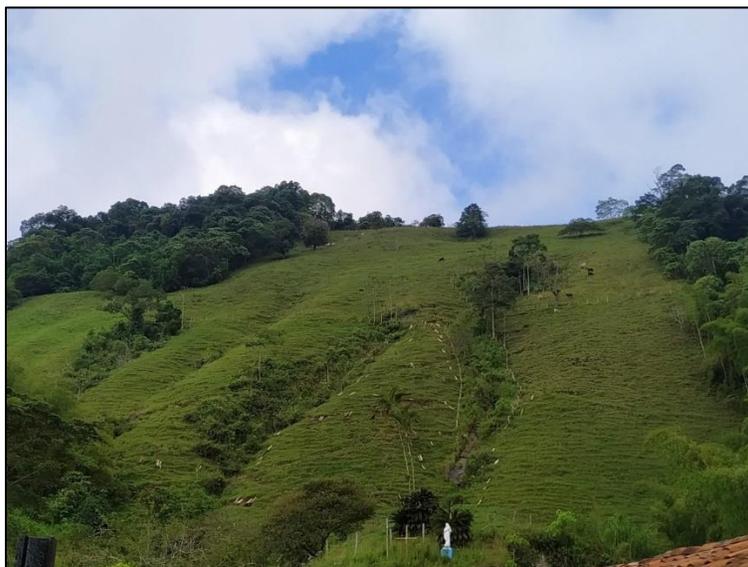
**Figura 14.** Áreas de conservación (bosques y fuentes hídricas), algunas con aislamientos.  
Finca Potosí, 29-sep-2021

Finalmente, referente a los recursos naturales, se observaron varios nacimientos de agua en la zona y áreas en conservación, muchas de ellas aisladas (Figura 14).

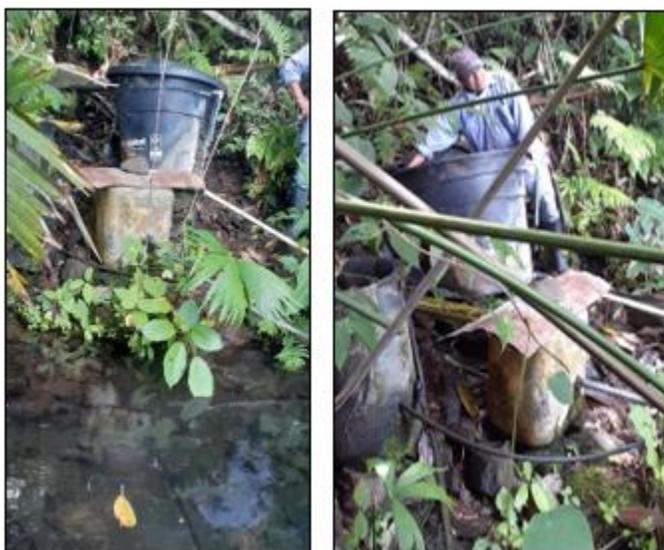
**Figura 17.** Nacimiento, comunidad Kima Drua, 25-oct-2021

Una de las principales problemáticas mencionadas por la comunidad Kima Drua es la reducción del recurso hídrico, que en ocasiones se presenta por el alto consumo de los predios vecinos dedicados a la ganadería.

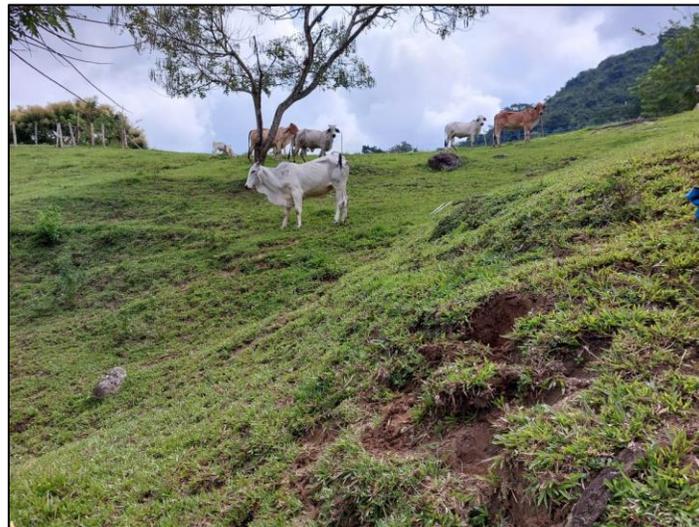
**Figura 19.** Finca ganadera Nacayna, 25-oct-2021

Durante el recorrido hacia las comunidades indígenas, se identificó la finca La Nacayna (Figura 19), destinada a ganadería, donde observaron procesos erosivos como terracetas o pata de vaca.

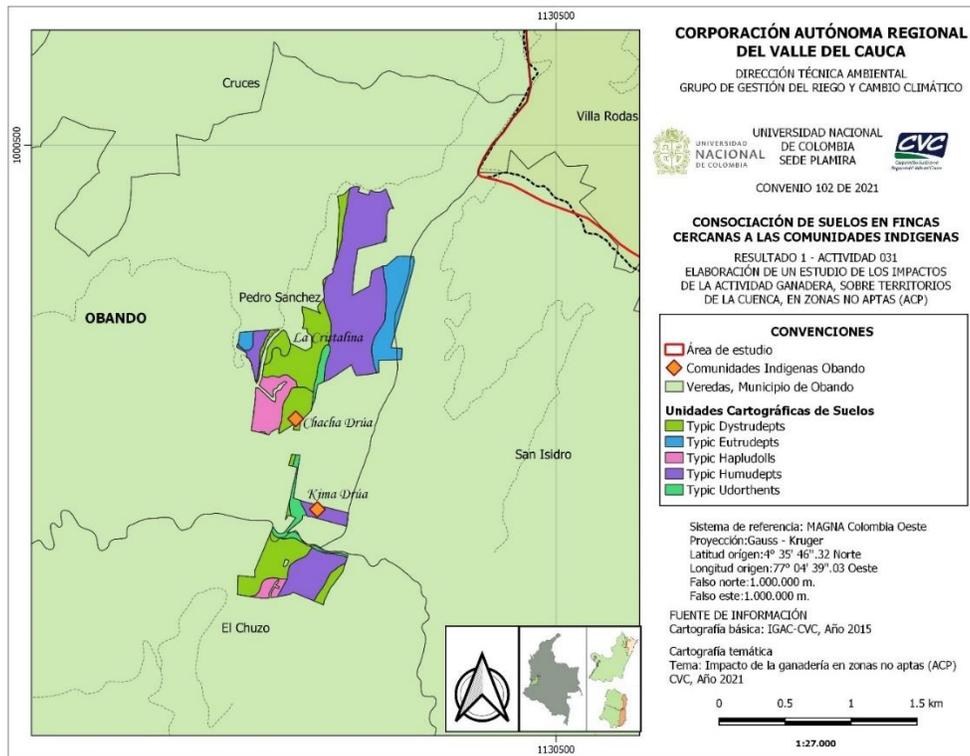
**Figura 20.** Suelos identificados en los predios de las comunidades indígenas de Obando  
Fuente: Cartografía IGAC-CVC, 2014

Posterior a la visita, se relacionaron los suelos de los predios visitados y debidamente georreferenciados. En la Figura 20 se presenta el mapa donde se identifican los tipos de suelos que se encuentran en el predio de las comunidades indígenas y en los predios vecinos.

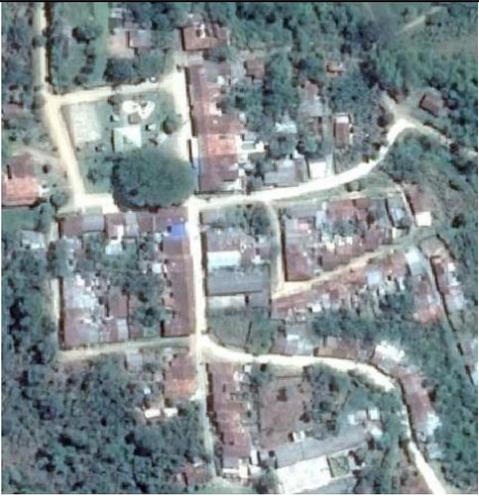
<p data-bbox="631 821 938 852">Fuente: Google satélite</p>	<p data-bbox="1060 506 1382 674">Zonas urbanas, se puede identificar por la alta reflectancia que genera los materiales artificiales.</p>
Bosques

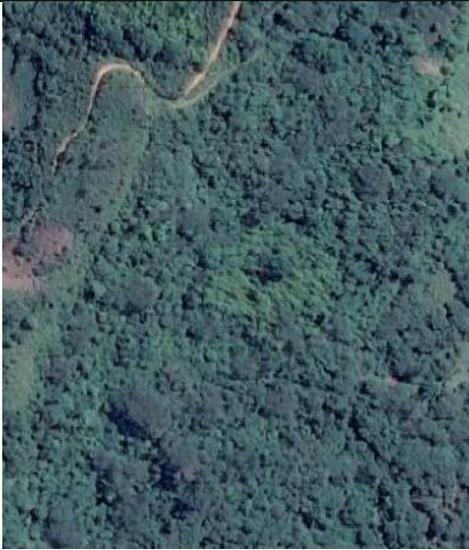
<p data-bbox="631 1402 938 1436">Fuente: Google satélite</p>	<p data-bbox="1060 1079 1382 1213">Este tipo de cobertura se caracteriza por ser de vegetación densa y formas irregulares.</p>

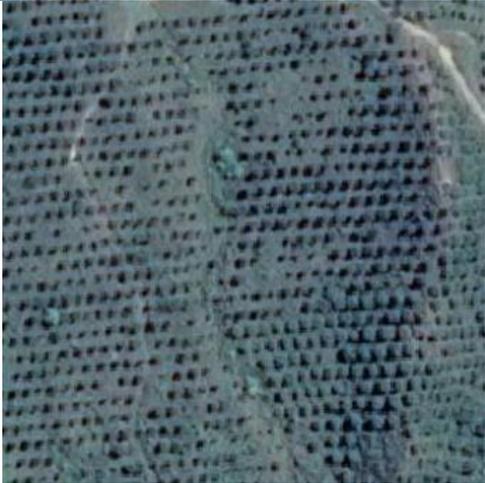
<p>Fuente: Google satélite</p>	<p>Los cultivos se determinan por la separación entre plantas, calles y las líneas rectas sobre el terreno.</p>
<p>Pasto con pata de vaca</p>

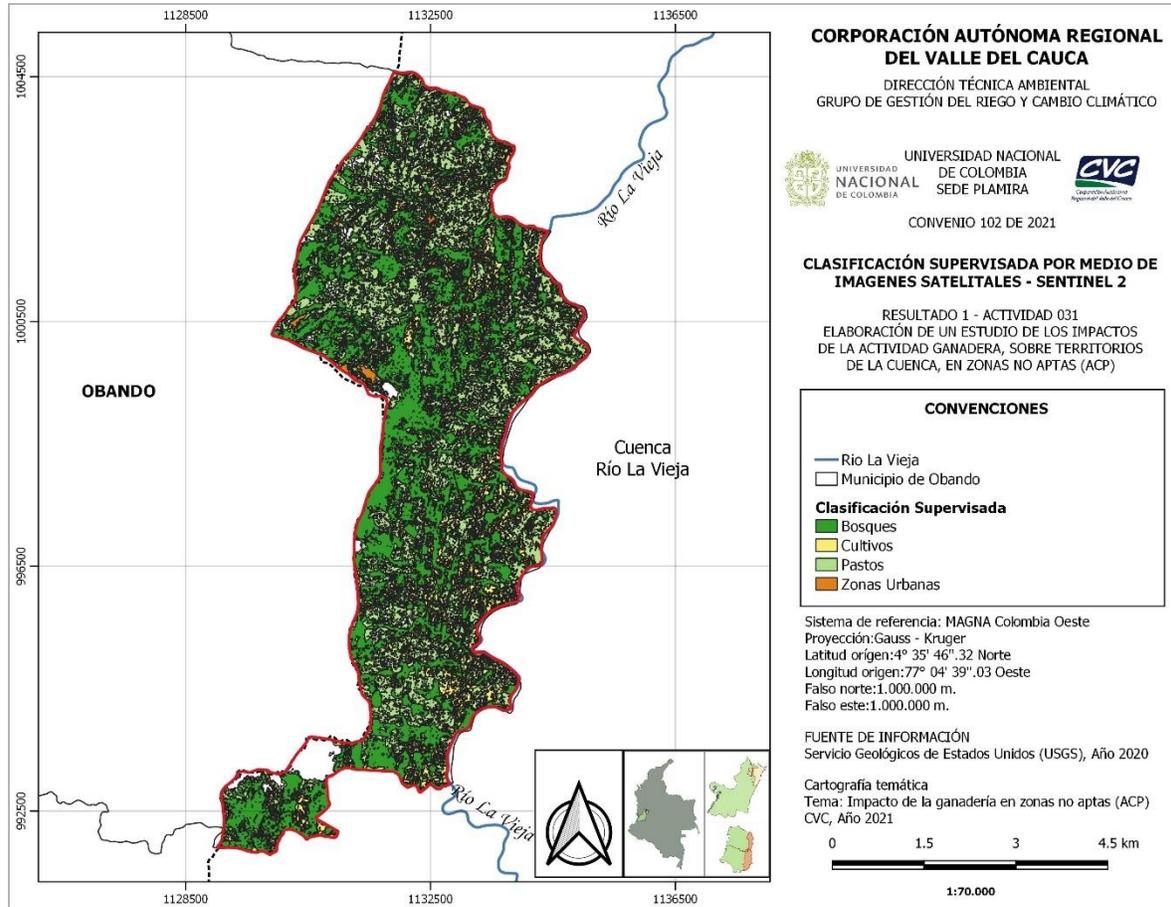
**Figura 21.** Clasificación supervisada mediante imágenes de satélite.

En la figura 21, se presenta el mapa de la clasificación supervisada resultante al utilizar la imagen del NDVI con cada una de las clases definidas: bosques, cultivos, pastos con pata de vaca, pastos desarrollados, pastos con baja cobertura, zonas urbanas y nubes.

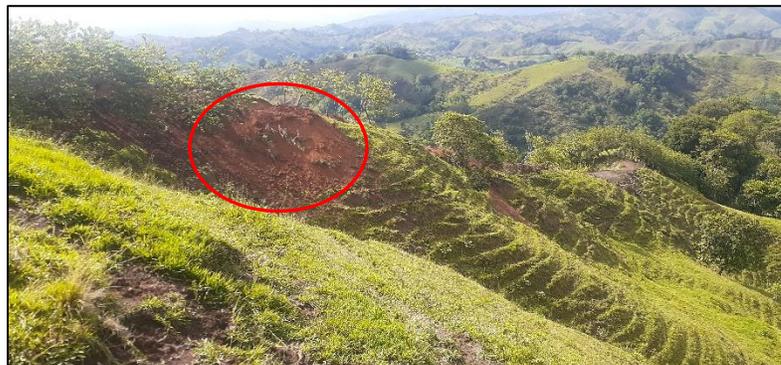
- ✓ Nivel de erosión alto: Suelo desnudo (Figura 22).

**Figura 22.** Suelo desnudo, Finca Guayaquil 19-oct-2021

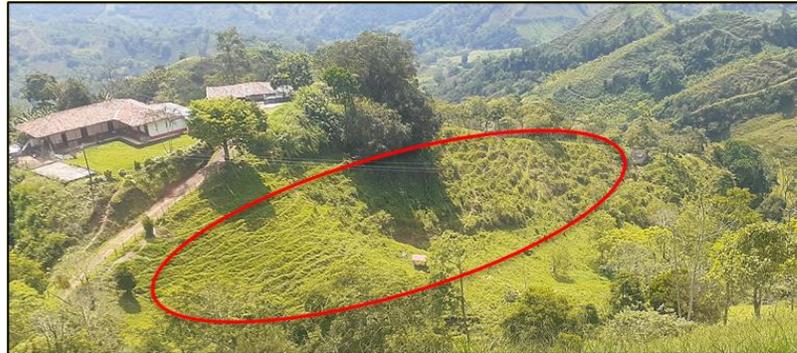
- ✓ Nivel de erosión medio: Terracetos o pata de vaca (Figura 23).

**Figura 23.** Terracetos o pata de vaca, Villarodas 29-sep-2021

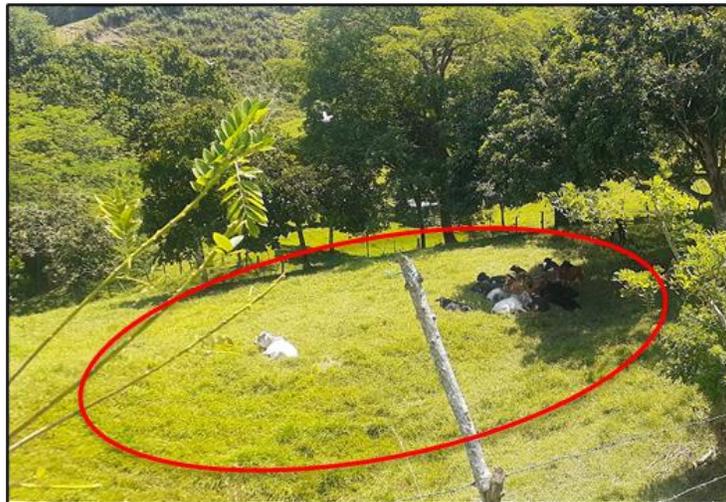
- ✓ Nivel de erosión bajo: Cobertura de pastos (Figura 24).

**Figura 24.** Cobertura de pastos, Villarodas 12-oct-2021

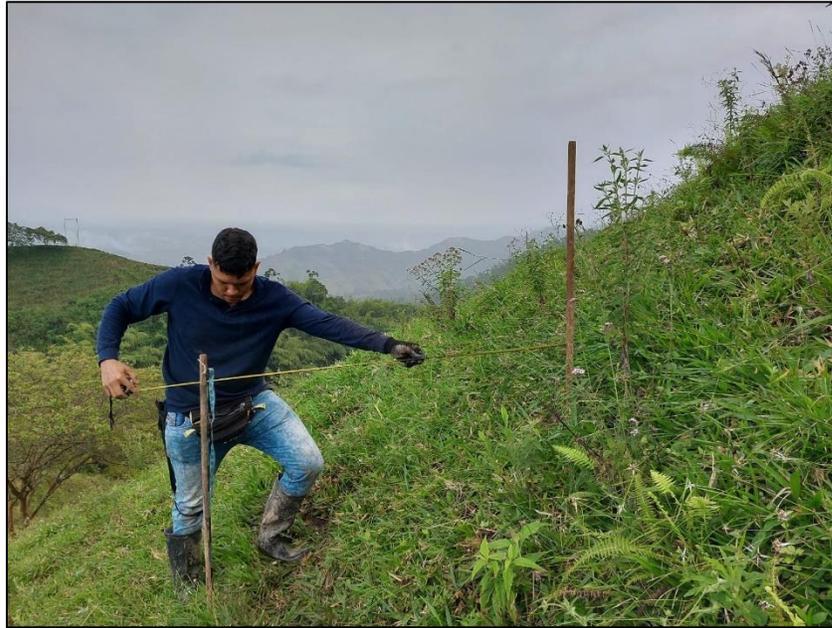
**Figura 25.** Medición manual de pendiente

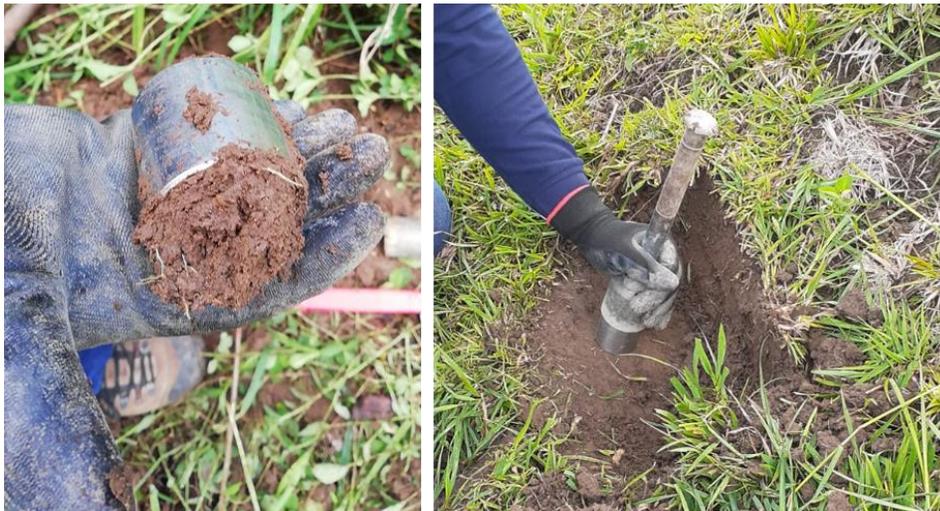
**Figura 26.** Muestreo de suelo. Fotos tomadas 9-noviembre-2021

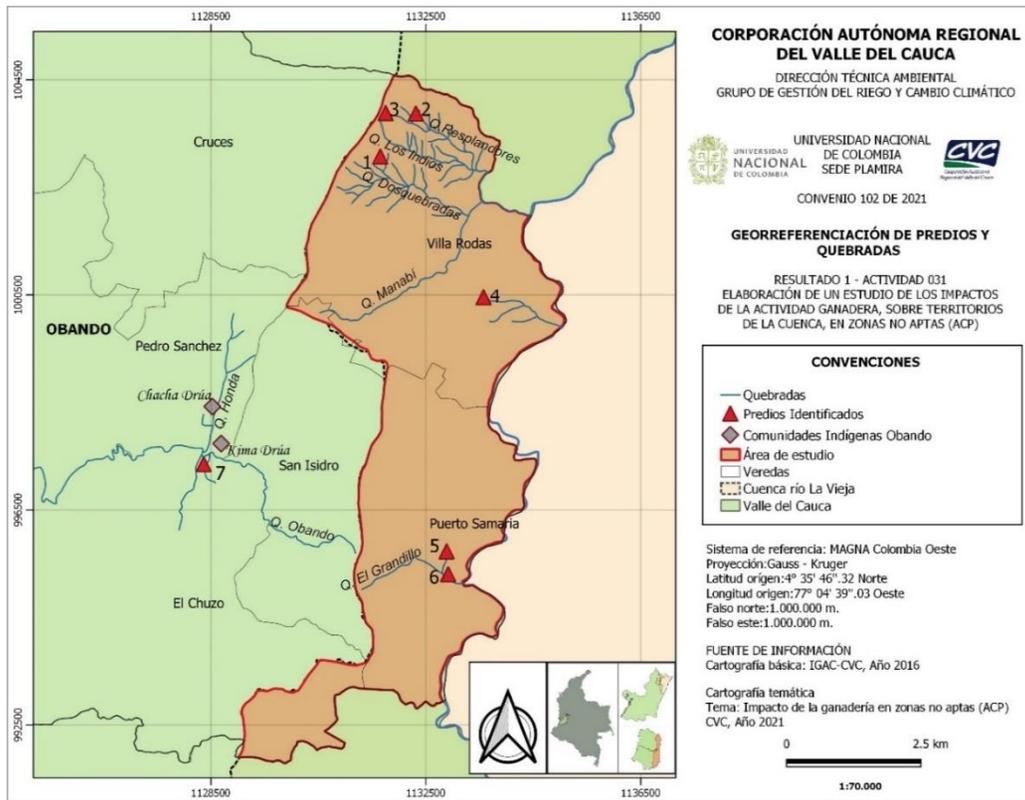
**Figura 33.** Predios y quebradas identificados en las salidas de campo en el municipio de Obando, Valle del Cauca.

En la Figura 33 se presentan los predios y las quebradas identificados en las salidas de campo realizadas, los predios fueron enumerados en el mapa y relacionados con la Tabla 13.

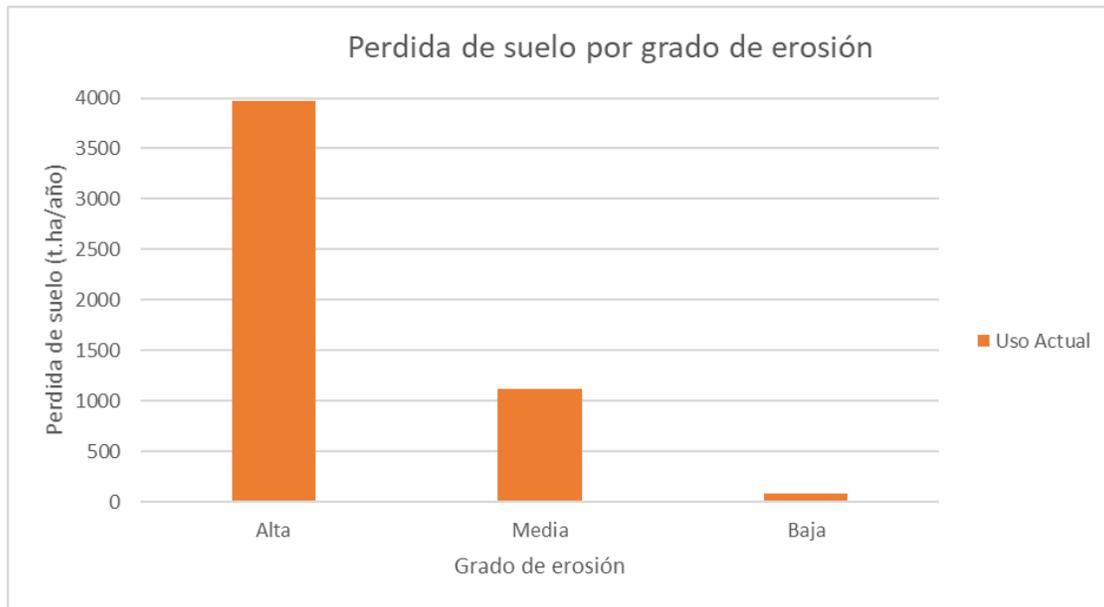
**Figura 34.** *Perdida de suelo en fincas ganaderas por diferente grado de erosión en el escenario actual.*

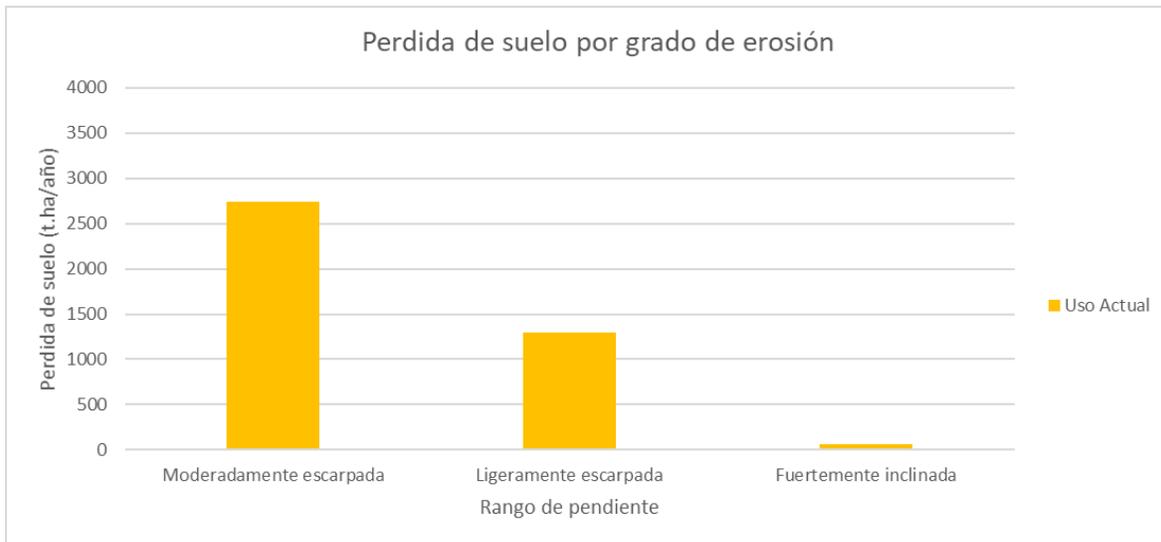
**Figura 35.** Perdida de suelo en fincas ganaderas por rango de pendientes en escenario actual.

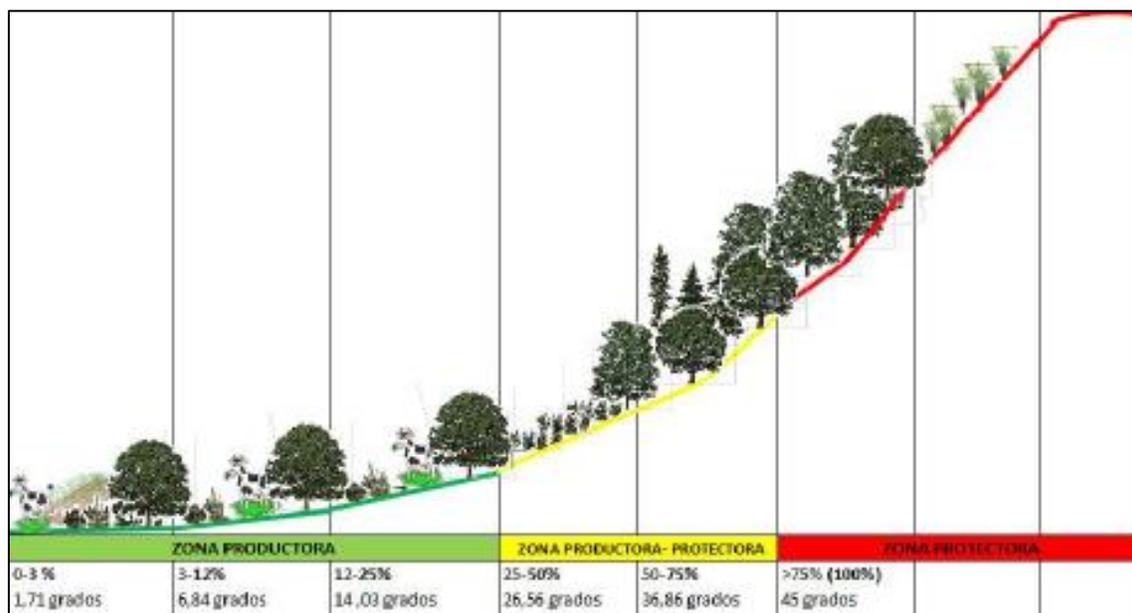
**Figura 36.** Gráfico de clasificación de uso potencial del suelo según la pendiente.  
Fuente: Manejo y uso del suelo en zona de ladera (CVC,2015)

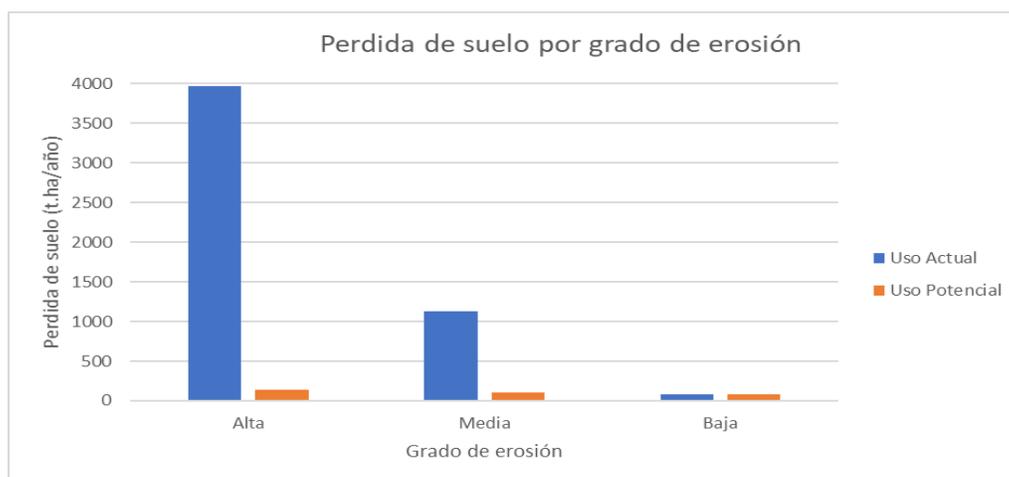
**Figura 37.** Comparación de pérdida de suelo por grado de erosión con diferentes usos.

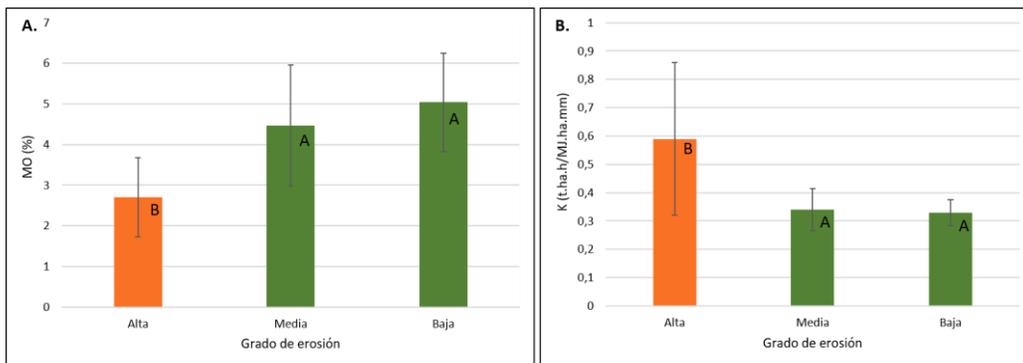
**Figura 38.** Diferencias significativas presentadas en: A. Materia orgánica (MO) en diferente grado de erosión y B. erodabilidad (K) en diferente grado de erosión.

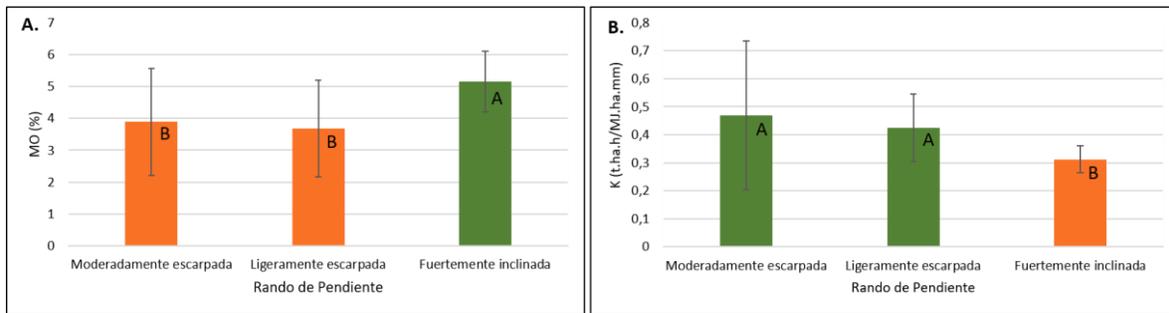
**Figura 39.** Diferencias significativas presentadas en: A. Materia orgánica (MO) en diferente rango de pendiente y B. erodabilidad (K) en diferente rango de pendiente.

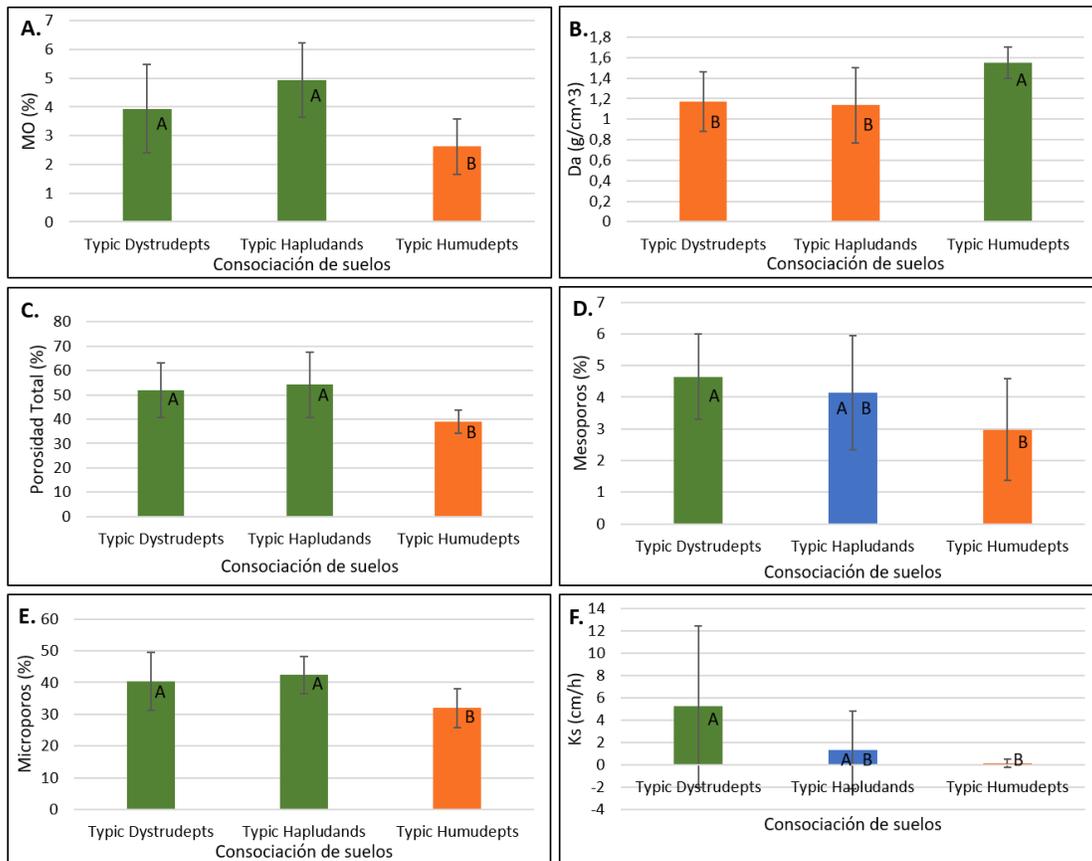
**Figura 40.** Diferencias significativas de las propiedades físicas del suelo respecto a cada consociación. A. Materia orgánica (MO) B. Densidad aparente (Da), C. Porosidad total D. Mesoporos, E. Microporos y F. Conductividad hidráulica Saturada.

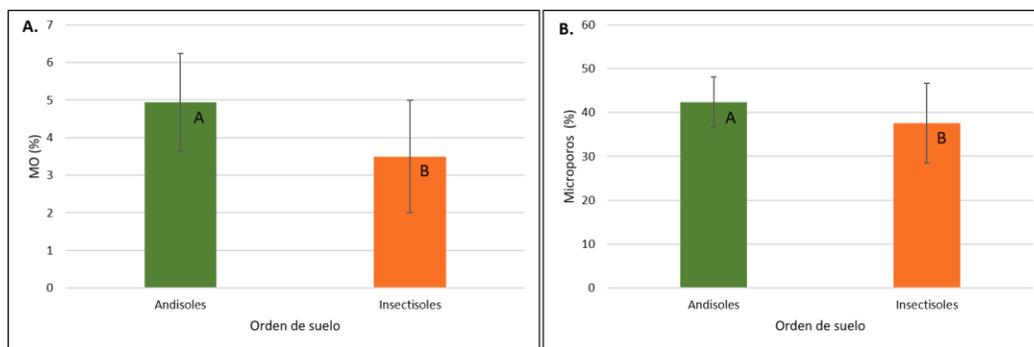
**Figura 41.** Diferencias significativas de las propiedades físicas del suelo respecto a orden de suelo. A. materia orgánica (MO) y B. microporos.

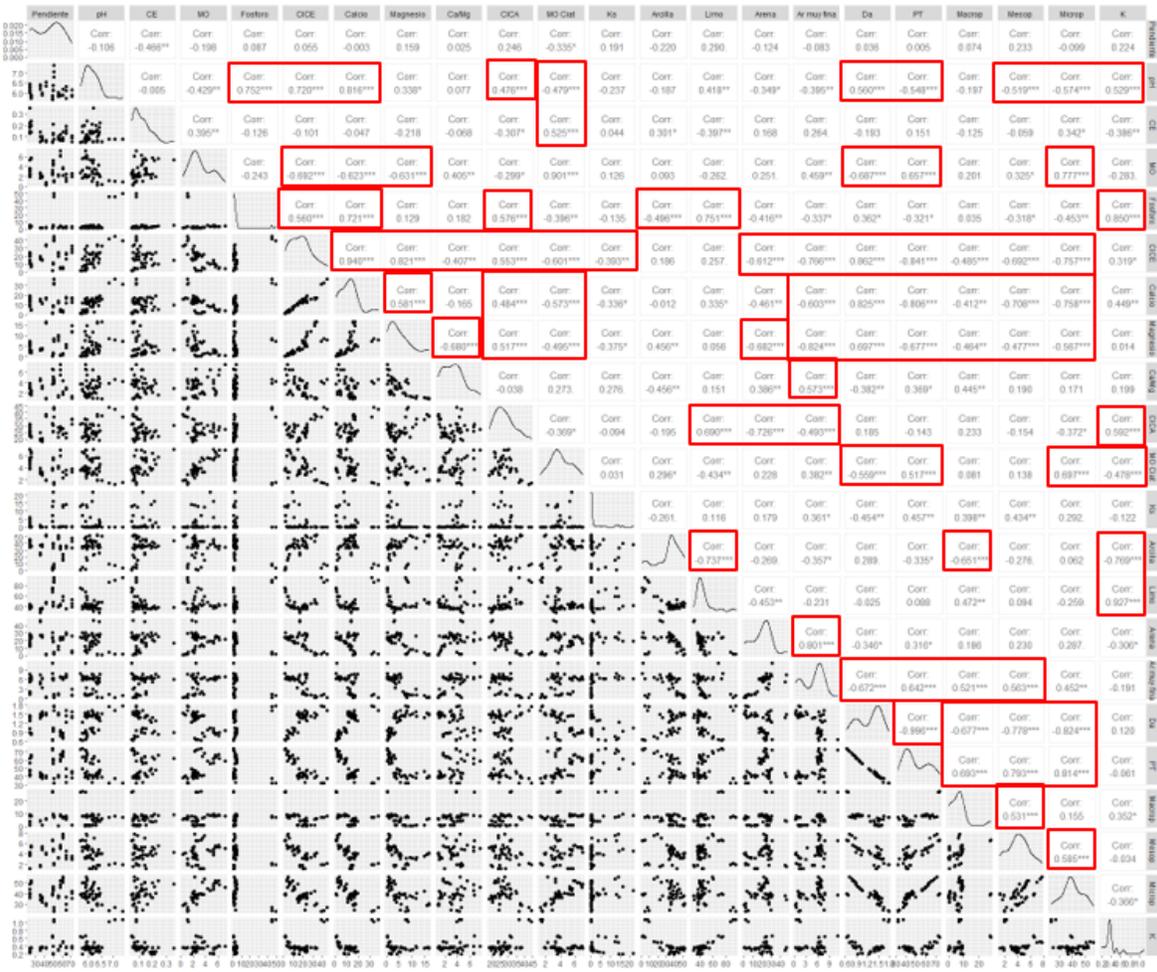
**Figura 42.** Presentación de las correlaciones obtenidas entre las propiedades fisicoquímicas de suelo y el factor erodabilidad (k) para los suelos evaluados. Fuente: Elaboración propia

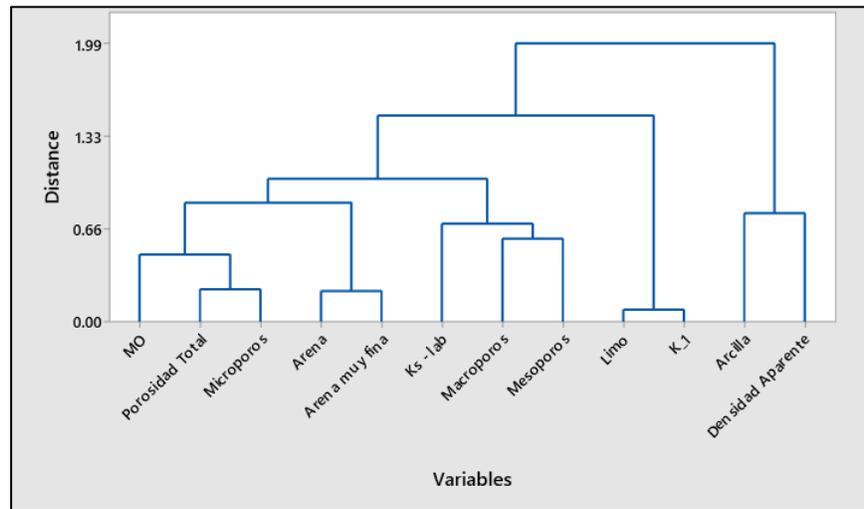
**Figura 44.** Dendrograma resultante de la agrupación jerárquica de las propiedades que intervienen en el cálculo del factor K.
