DEFINICIÓN DE MEDIDAS DE MANEJO PARA CONTROLAR PROCESOS EROSIVOS (ACP)

**PROYECTO 1001 “CARACTERIZACIÓN DEL SUELO Y
FORMULACIÓN DE ALTERNATIVAS PARA LA
RESTAURACIÓN DE COBERTURAS Y USO SOSTENIBLE”**

**ACTIVIDAD 023 “DEFINICIÓN DE MEDIDAS DE MANEJO PARA
CONTROLAR PROCESOS EROSIVOS (ACP)”**

INFORME FINAL

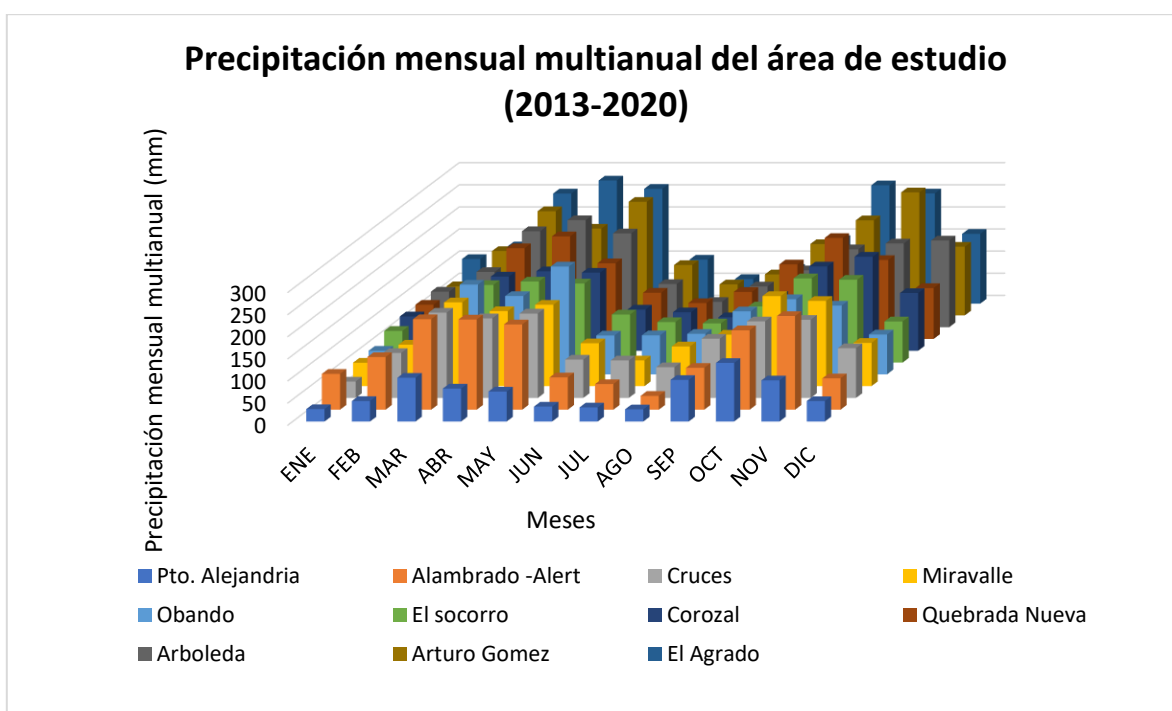
Figura 8. Precipitación mensual multianual de las estaciones cercanas al área de estudio
Fuente: CVC – IDEAM - CENICAFÉ, 2021

En la Figura 8, se presenta la distribución de la precipitación mensual multianual de las estaciones cercanas área de estudio (periodo 2013-2020), donde se evidencia un régimen bimodal, con dos períodos húmedos correspondientes a los meses de marzo-mayo y octubre-diciembre.

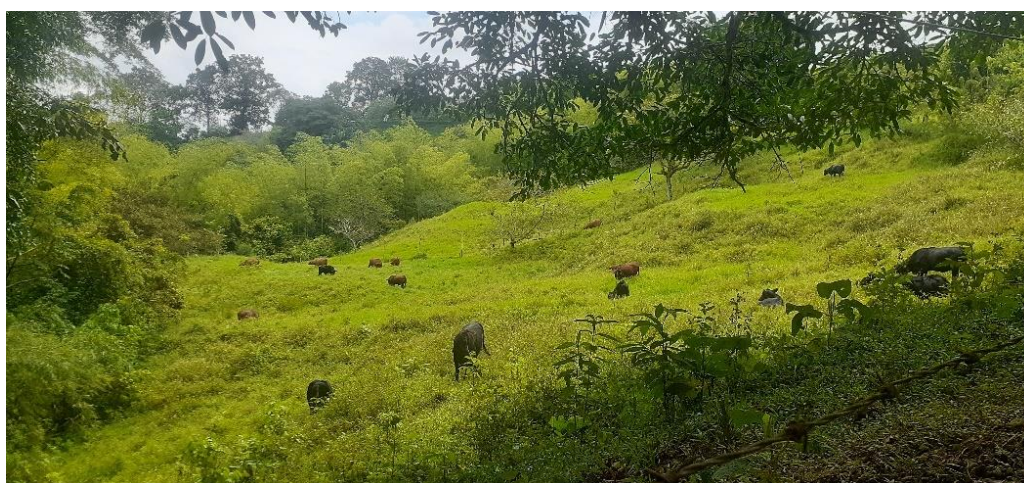
Figura 9. Ganadería, Villarodas, 29-sep-2021

En las visitas de reconocimiento, se identificó que el uso de suelo más representativo del área de estudio es la ganadería extensiva (Figura 9) y se evidenciaron impactos de esta actividad tanto en el recurso hídrico como en el recurso suelo, siendo la más representativa la erosión por terracetas o pata de vaca (Figura 10 y 11). Además, se observó que, en algunos sitios, aunque se conserva la vegetación natural al borde de las quebradas, no hay cercos que limiten el paso del ganado, lo cual puede tener impacto en calidad y cantidad del recurso hídrico.

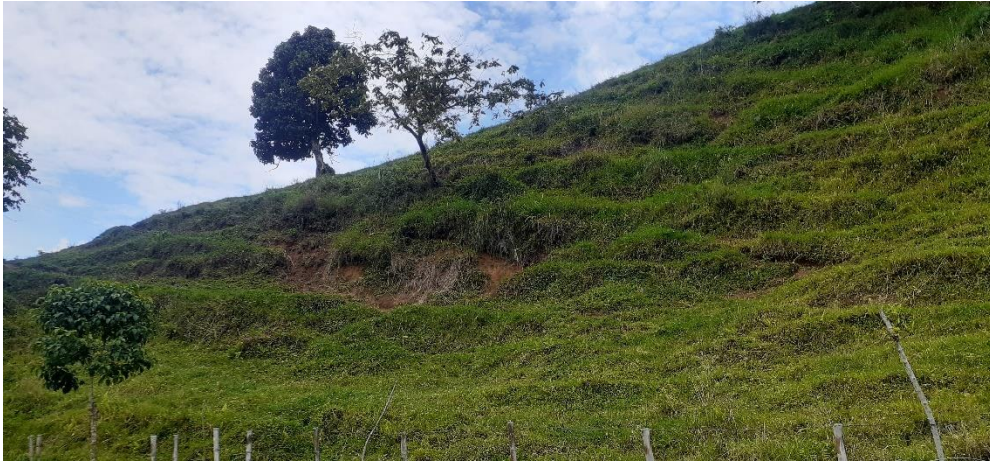
Figura 10. Pata de vaca, Finca Potosí – Villarodas, 29-sep-2021

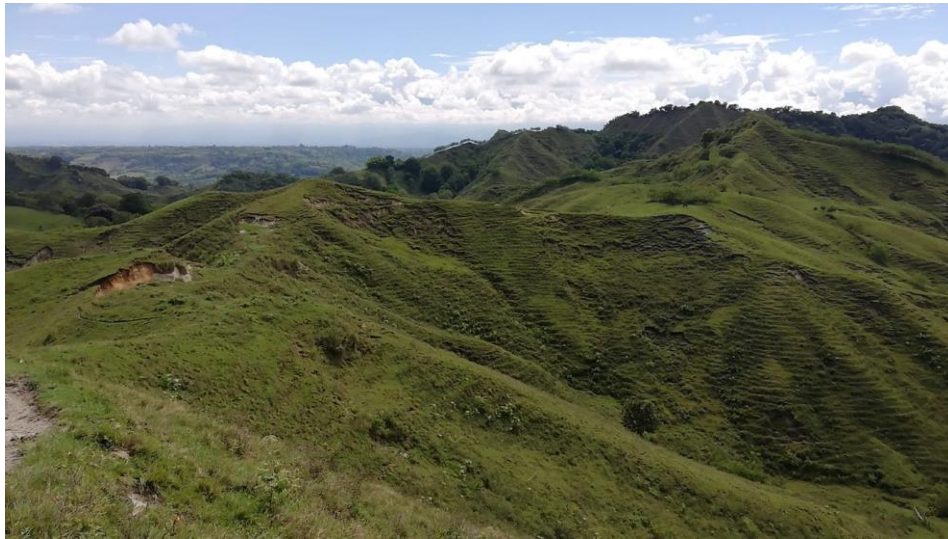
Figura 11. Pata de vaca, Finca La Esmeralda – Táguales, 30- noviembre-2021

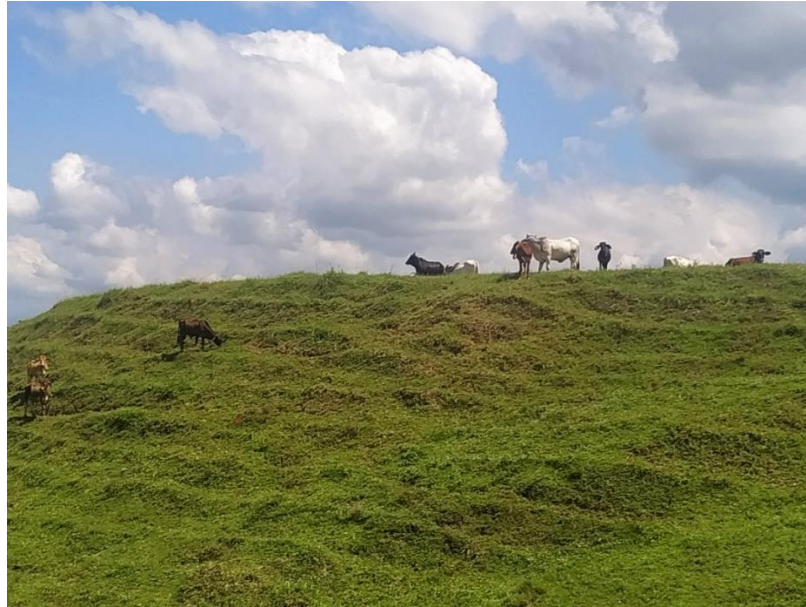
Figura 12. Bovinos presentes en la zona de estudio. Diferentes cruces raciales. 11-nov-2021

De acuerdo a las encuestas realizadas, la actividad ganadera bovina encontrada estuvo orientada al levante y ceba de machos, cuyo componente racial estaba constituido principalmente por diferentes cruces con animales *Bos indicus* (Figura 12).

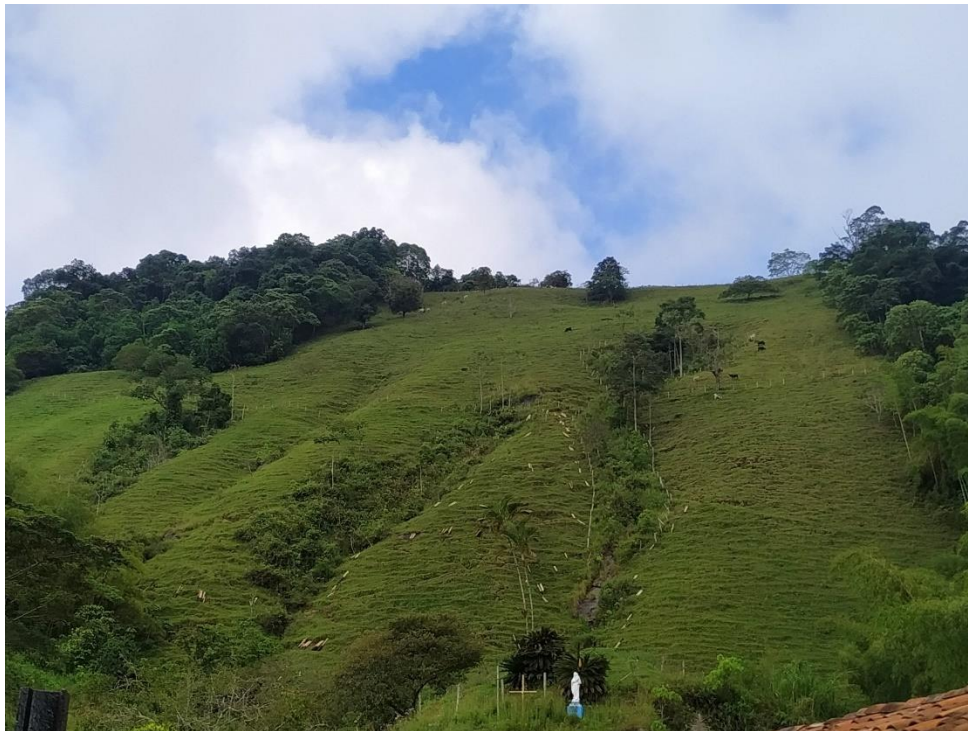
Figura 13. Áreas de conservación (bosques y fuentes hídricas), algunas con aislamientos. Finca Potosí, 29-sep-2021

Finalmente, referente a los recursos naturales, se observaron varios nacimientos de agua en la zona y áreas en conservación, muchas de ellas aisladas (Figura 14).

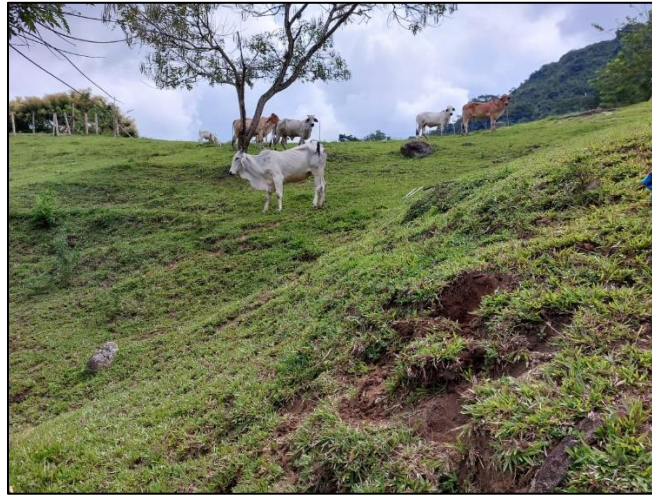
Figura 21. Finca ganadera Nacayna, 25-oct-2021

Durante el recorrido hacia las comunidades indígenas, se identificó la finca La Nacayna, destinada a ganadería (Figura 22), donde observaron procesos erosivos como terracetas o pata de vaca.

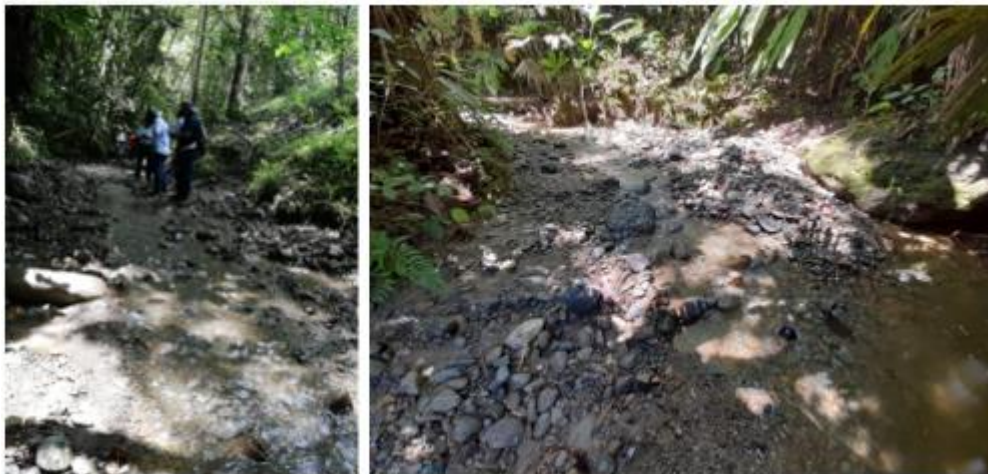
Figura 24. Quebrada la Arenosa. 7-oct-2021

Por otra parte, se identificó que la comunidad no tiene ganadería en su predio, ni ninguna actividad agrícola; sin embargo, la ganadería si es una actividad sobresaliente en el área de sus predios vecinos (La Esmeralda y La Esperanza) y consideran que, causa de esta actividad tienen afectaciones en la quebrada La Arenosa (Figura 25), de la cual se abastecían.

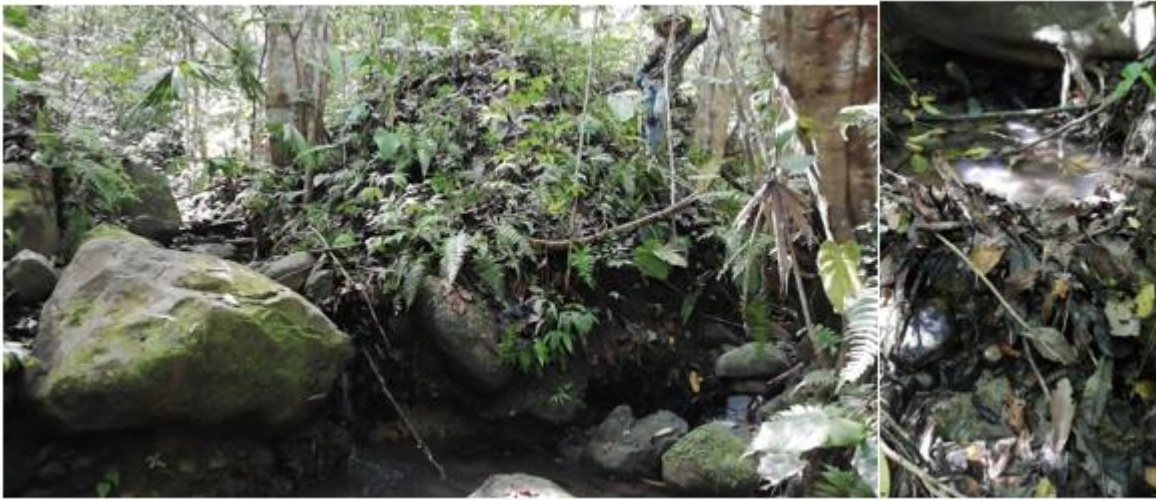
Figura 26. Cobertura vegetal alrededor del nacimiento y estanque formados en el correr de las aguas del nacimiento. 30-oct-2021

Se realizó el recorrido hasta el nacimiento, donde se evidenció presencia de vegetación densa (como matorrales, helechos y árboles frondosos de gran envergadura); el agua que brota del nacimiento en su recorrido hasta desembocar a la Quebrada la Arenosa forma pequeños estanques donde se acumula el agua (Figura 27).

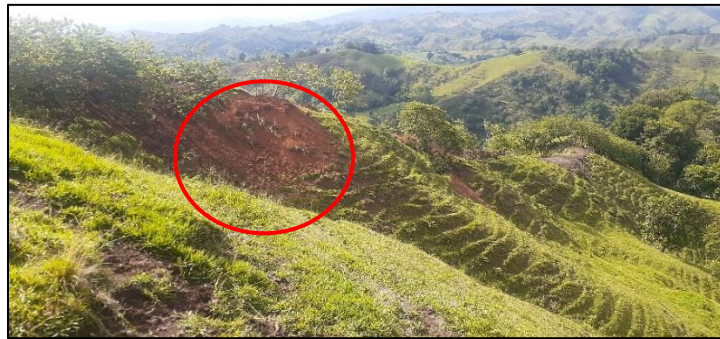
Figura 28. Suelo desnudo, 7-oct-2021

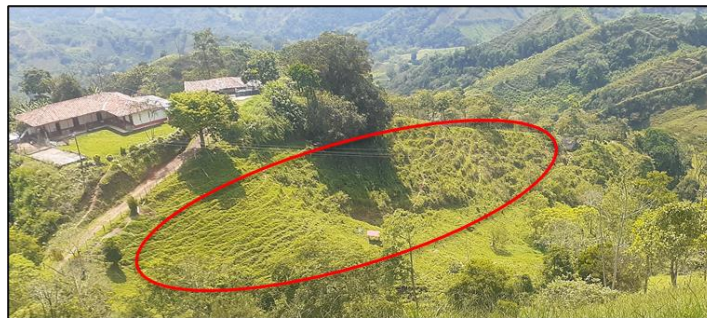
Figura 29. Terracetos o pata de vaca, 29-sep-2021

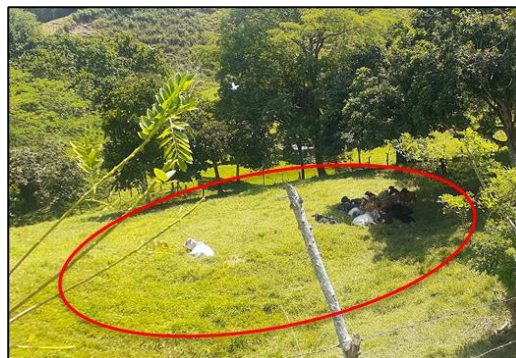
Figura 30. Cobertura de pastos, 4-oct-2021

- ✓ Nivel de erosión bajo: Cobertura de pastos (Figura 31).

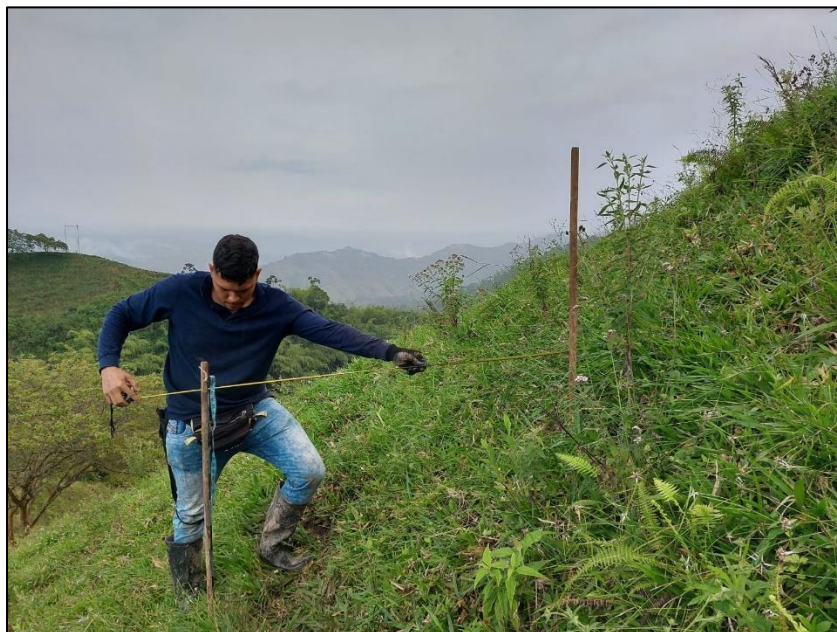
Figura 31. Medición manual de pendiente.

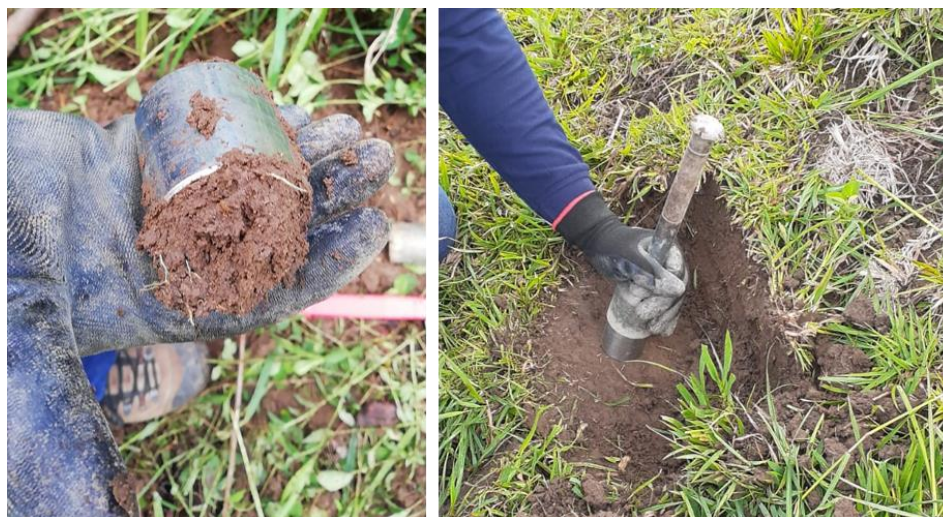
Figura 32. Muestreo de suelo. Fotos tomadas 9-noviembre-2021

- El suelo debía contener cierta humedad que permitiera extraer el suelo sin ser fracturado.
- Eliminar la capa vegetal del perfil superior sin alterarlo.

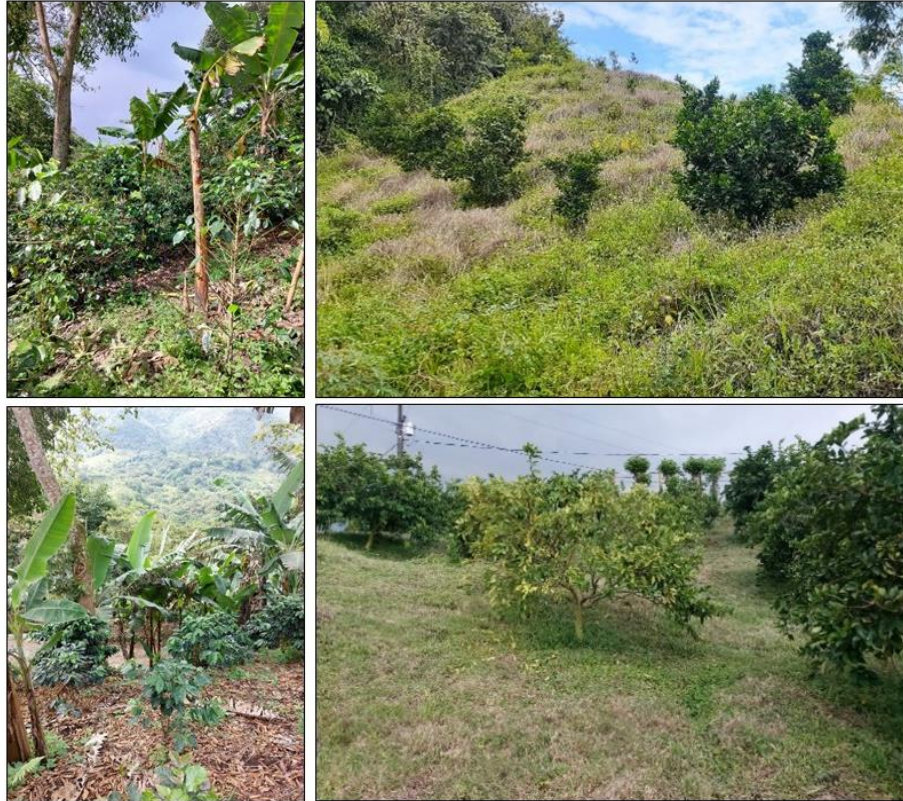
Figura 39. Cultivos con suelos protegido con cobertura orgánica y conservación de arvenses

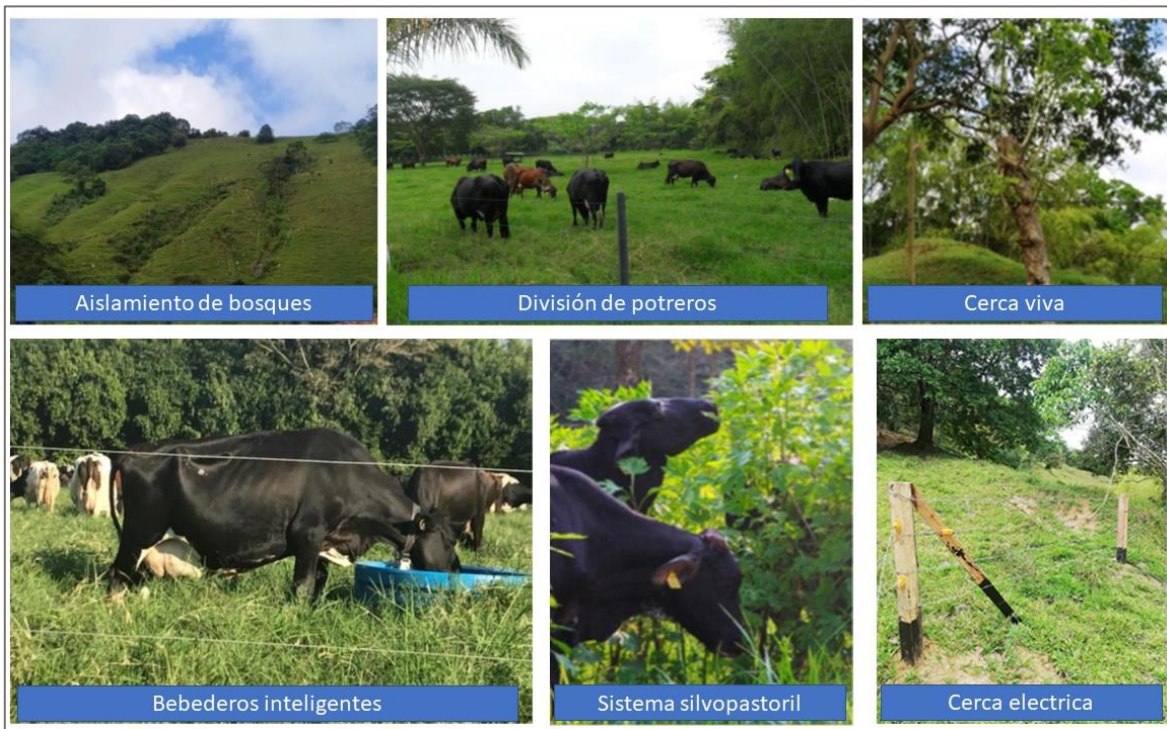
Figura 41. Medidas de manejo para reconversión ganadera.
 Fuente: Elaboración propia.

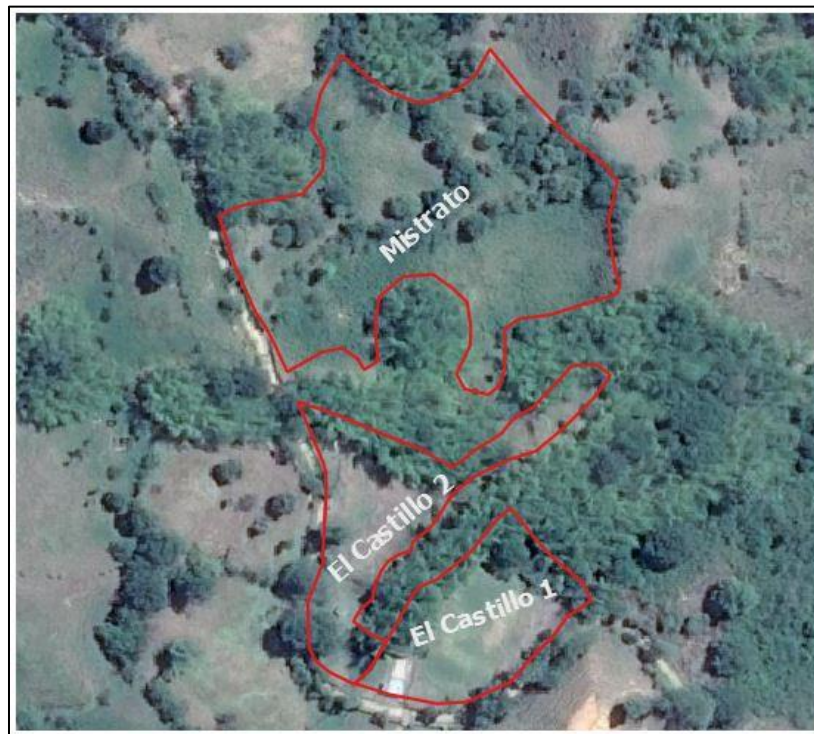
Figura 42. Delimitación de predios para definición del piloto. Finca Magallanes, Riveralta – La Victoria
Fuente de la imagen: Google satélite

De esta manera, en la finca Magallanes se reconocieron 3 predios (Figura 43) con las siguientes características:

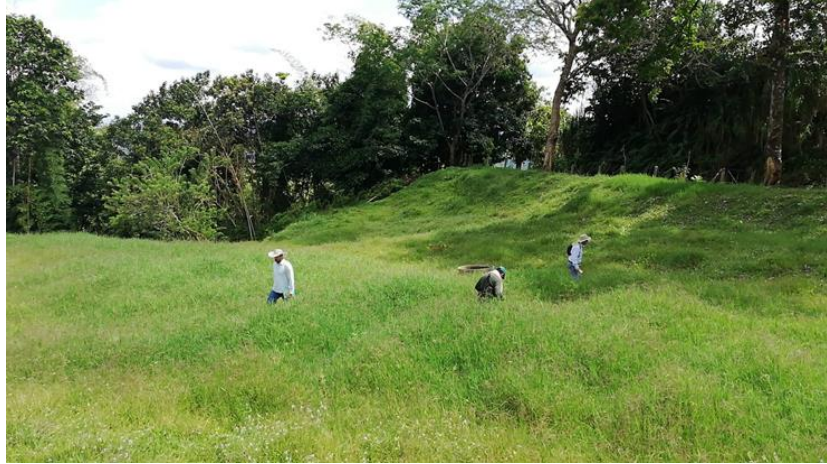
El predio cuenta con una topografía de pendientes moderadas, un área de 5610,39 m², vegetación densa de pasto, tiene aislamiento de bosque y cuenta con un pozo séptico. Además, posee un corral de manejo donde se realizan múltiples actividades como marcación del ganado, vacunación y se reciben los bovinos nuevos que entra al predio

Figura 43. Finca Magallanes-Predio El Castillo 1, diciembre 2 del 2021

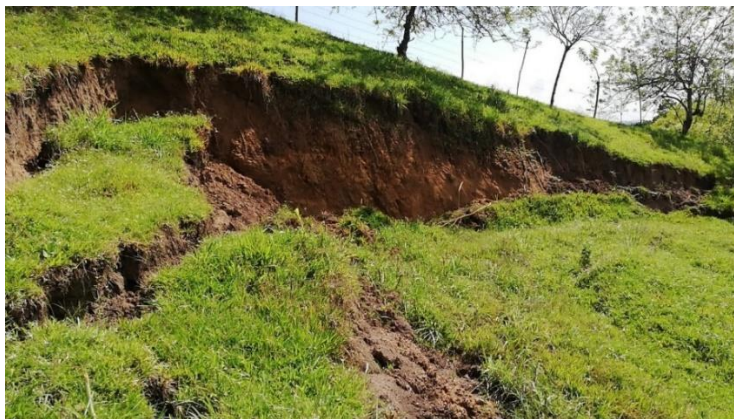
Figura 44. Proceso erosivo: Golpe de cuchara. Finca Magallanes-Predio Mistrato, diciembre 2 del 2021.

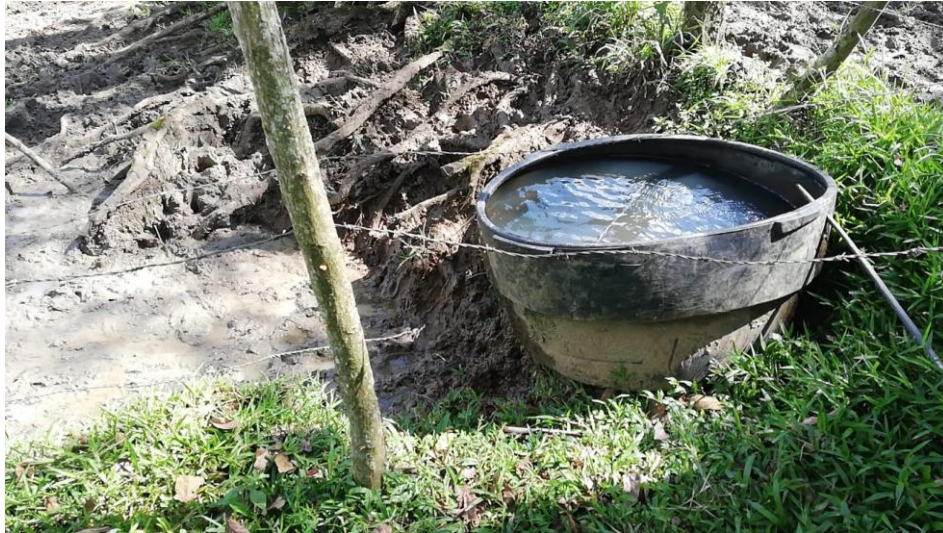
Figura 45. Finca Magallanes- Predio Mistrato, diciembre 2 del 2021

Por otra parte, dentro de su área se evidenció un proceso de remoción en masa o golpe de cuchara (Figura 45), el cual puede estar asociado al constante escurrimiento de agua desde un bebedero que no tiene la tecnología suficiente que permita la regulación del agua (Figura 46).

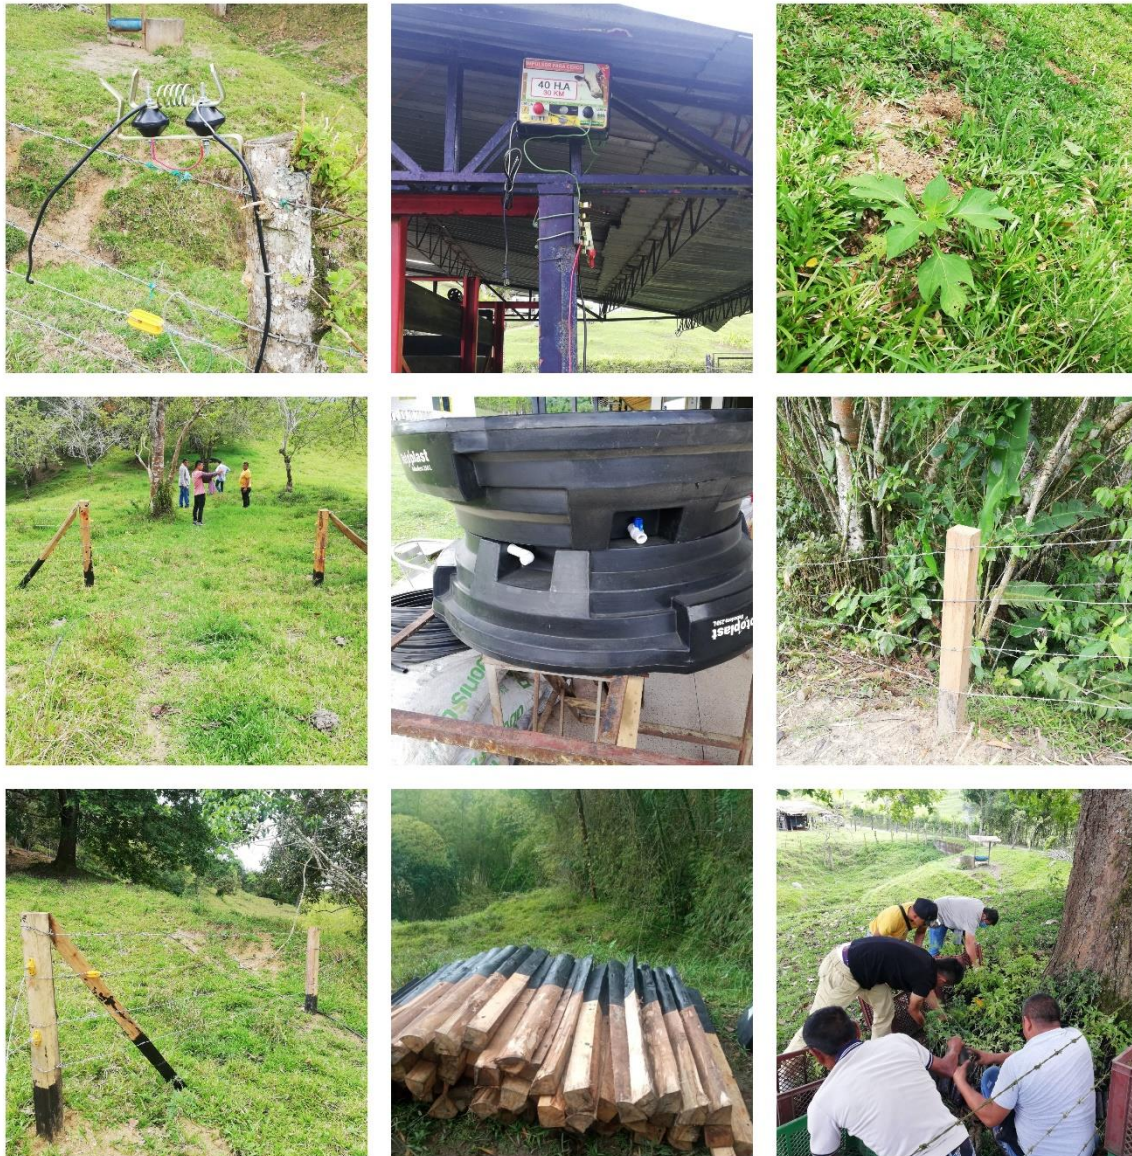
Figura 47. Evidencia fotográfica del cumplimiento de la obra por parte de la empresa BIODISS.

La empresa BIODESS realizó entrega de la obra el día 16 de marzo del 2022. El Ing. Richard Lasprilla Velasco en acompañamiento del Ing. Delmar Montoya (representante de BIODESS) y del señor Juan Carlos Buitrago (propietario de la finca Magallanes) realizaron una inspección de la obra, verificando que la empresa BIODESS haya dado cumplimiento a las actividades dispuestas en la orden contractual (OSE N°36) y que los materiales, insumos y la ejecución cumplen con las características pactadas. En el **Anexo 9** se presenta el informe de verificación y entrega de la obra.

En la Figura 48, se presentan fotografías como evidencia del cumplimiento de la empresa BIODESS a los acuerdos, materiales e insumos pactados.

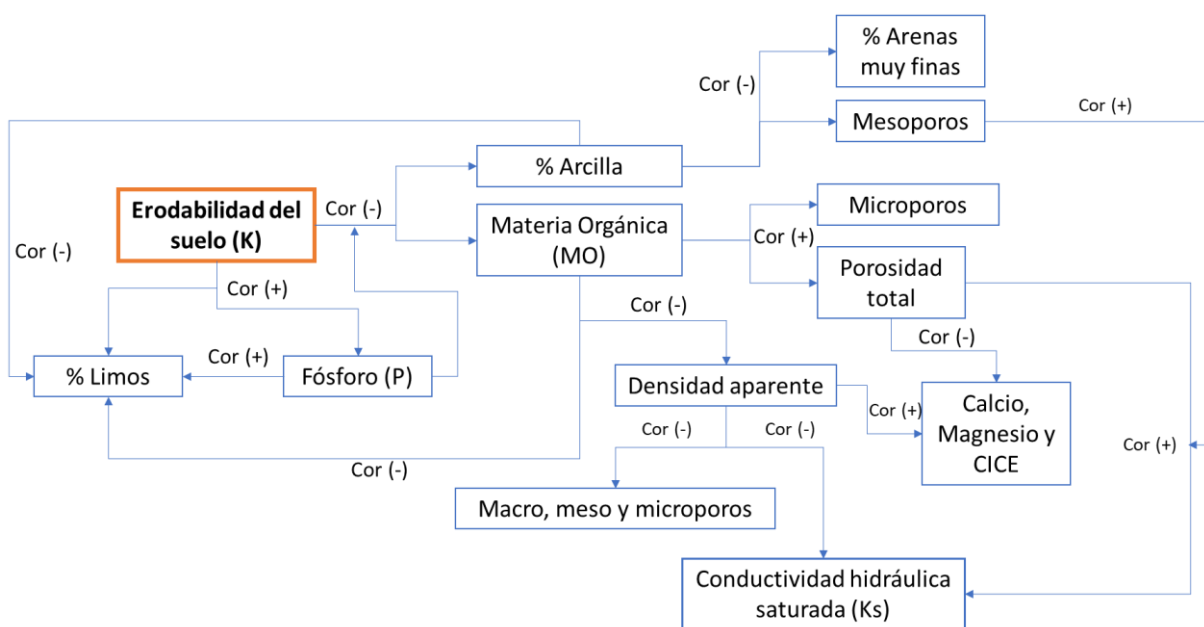
Figura 53. Dendrograma de las correlaciones más altas obtenidas entre las propiedades fisicoquímicas de suelo y el factor erodabilidad (k) para los suelos evaluados, destinados a ganadería.

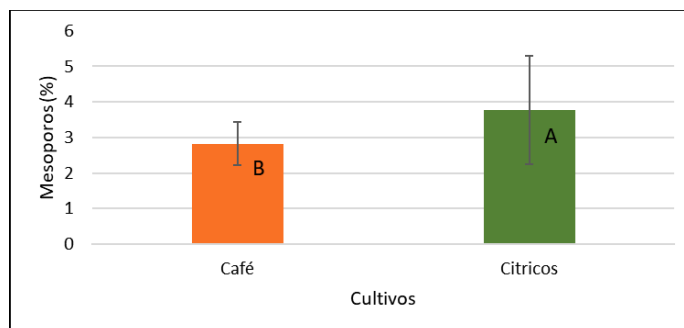
Figura 57. Comparación de porcentaje de microporos presentes en suelos con cultivos de café y en suelos con cítricos.
