**CORPORACIÓN AUTÓNOMA REGIONAL
DEL VALLE DEL CAUCA**
**ESTUDIO DE LA DINÁMICA DEL COMPLEJO DE
HUMEDALES EN EL VALLE ALTO DEL RÍO CAUCA**
Convenio Interadministrativo 0144 de 2008

**CARACTERIZACIÓN GEOLÓGICA Y BIOLÓGICA Y
ORDENAMIENTO DE LOS HUMEDALES DEL VALLE
ALTO DEL RÍO CAUCA Y DIAGNÓSTICO DEL ESTADO
DE LA FRANJA FORESTAL PROTECTORA**

Santiago de Cali, Agosto de 2009

**CARACTERIZACIÓN GEOLÓGICA Y BIOLÓGICA
Y ORDENAMIENTO DE LOS HUMEDALES DEL
VALLE ALTO DEL RÍO CAUCA**

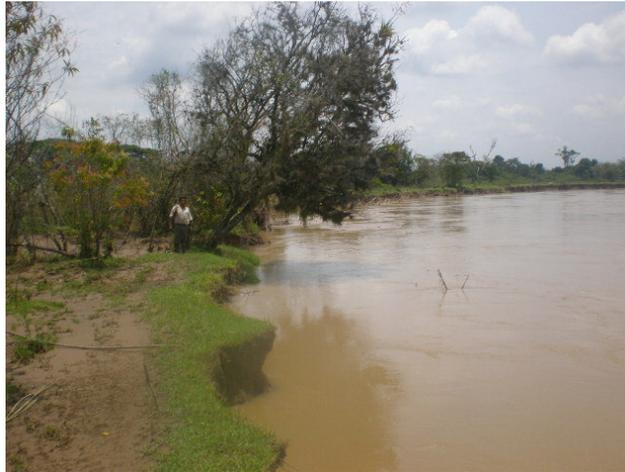
Foto 2.1 Volcamiento de barrancos y caída de árboles por socavación lateral en el río Cauca aguas arriba del humedal El Avispal

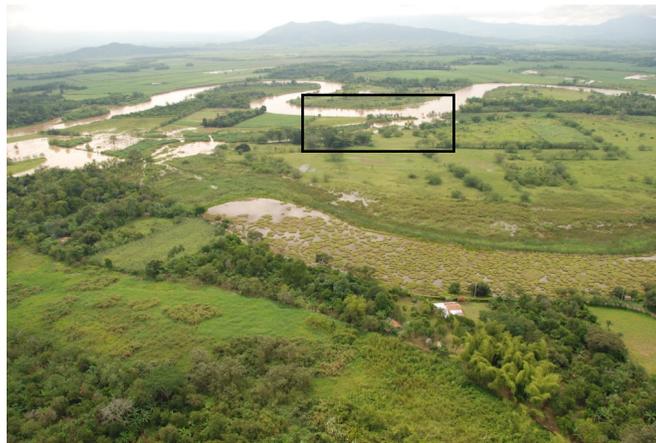
Foto 2.2 Vista aérea del humedal El Avispal y del proceso de captura por parte del río Cauca

En los brazos o canales observados se registró una profundidad máxima de 3 m en abril de 2009, lo cual permite mantener la conexión río-humedal aunque descendan los niveles del agua en el río. Es de esperar que el proceso de degradación del fondo profundice estos nuevos canales formados hasta que el río alcance su equilibrio en el nuevo cauce.

El canal o brazo número 3 -situado más al sur- presenta una menor longitud en su conexión con el humedal y, como los demás, aporta caudales y sedimentos desde el río afectando así la vegetación y los cultivos aledaños.

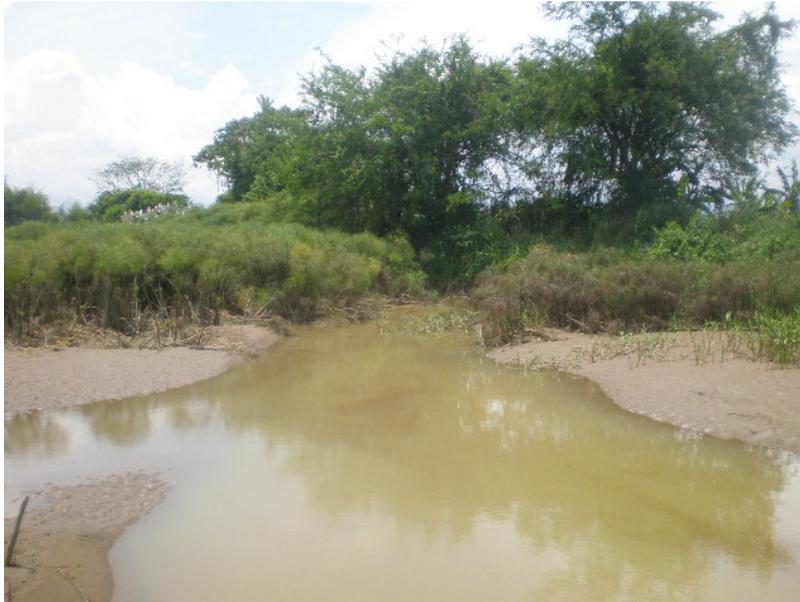
Foto 2.3 Canal de captura del humedal El Avispal por parte del río Cauca

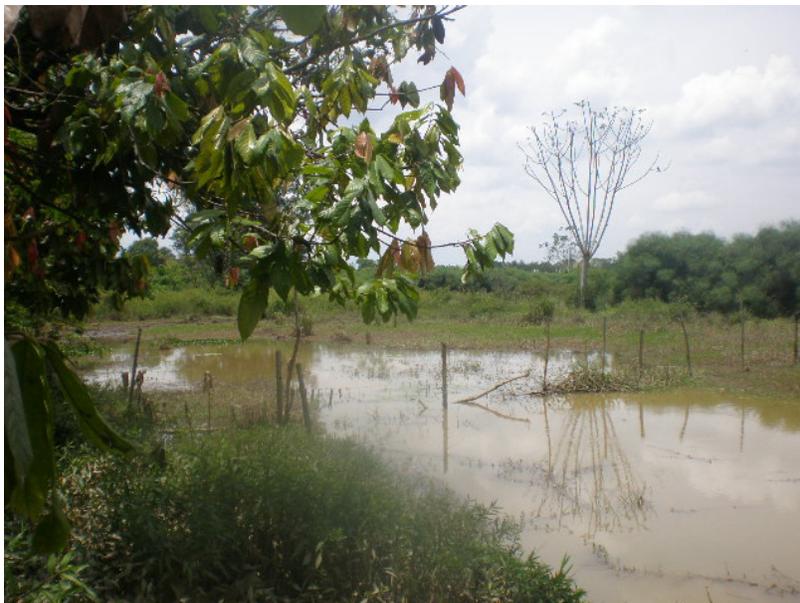
Foto 2.4 Desbordamiento del humedal El Avispal

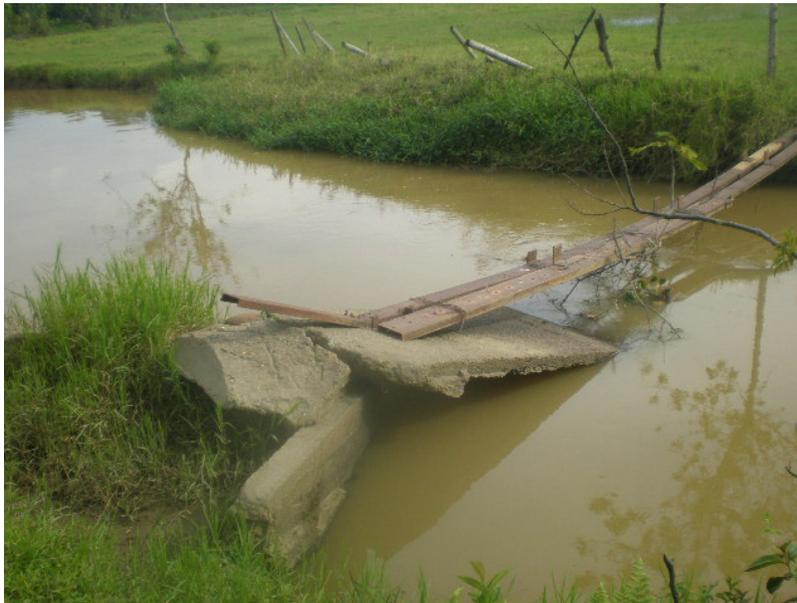
Fotografía 2.5 Puente peatonal fallado por ensanchamiento del canal de drenaje de la madreveja El Avispal

Sobre el canal de conexión río-humedal, unos 20 m antes de la confluencia en el río, el incremento de los caudales generó la erosión de la sección del canal, provocando a su vez la falla del puente peatonal que sobre él existía (Foto 2.5).

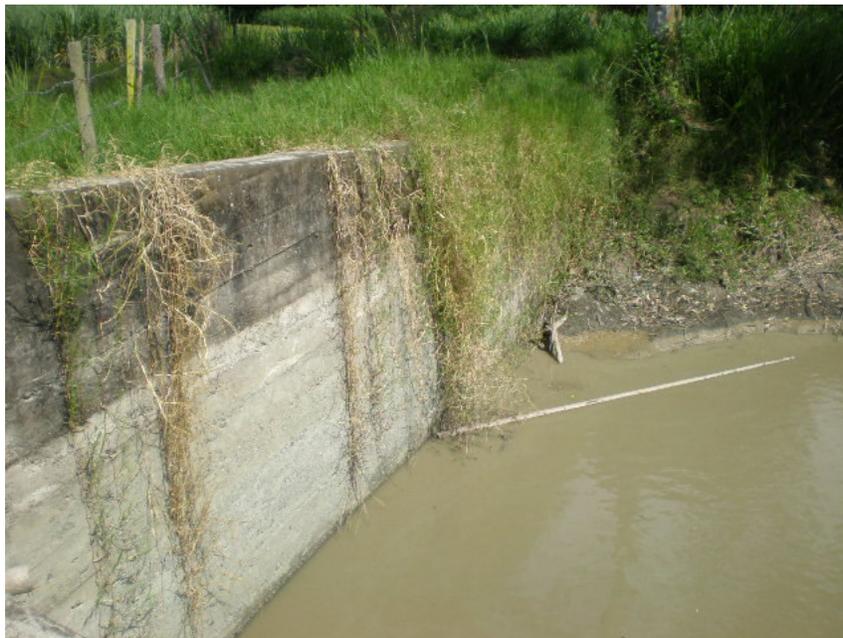
Foto 2.6 Niveles de sedimentos en acceso al humedal

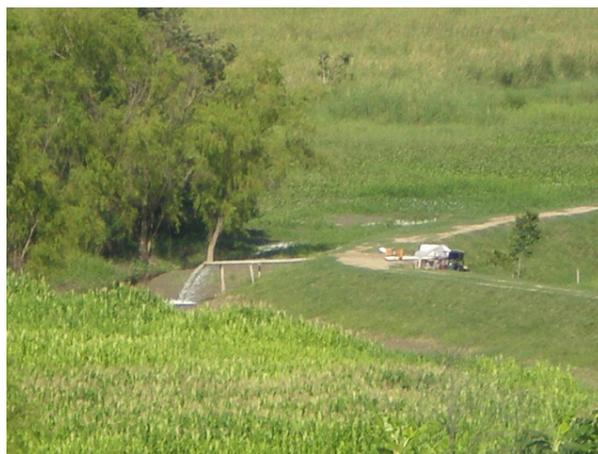
Foto 2.9 Bombeo de agua desde zonas de cultivo inundadas hacia el humedal El Pital

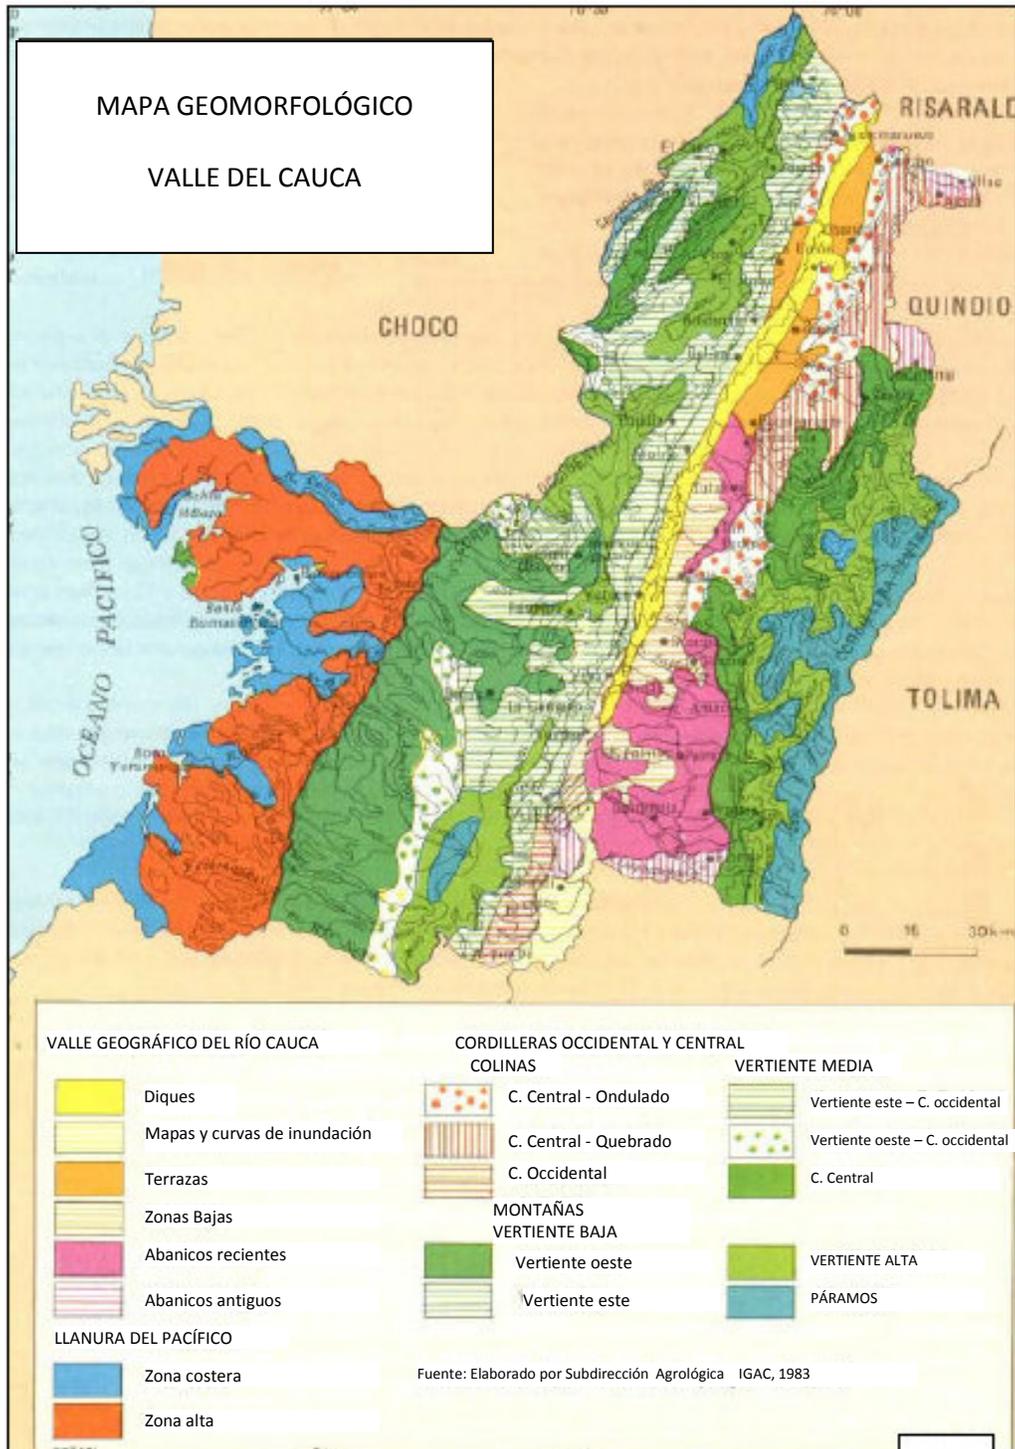
Figura 4.2 Mapa geomorfológico del Valle del Cauca

Los *pantanos aluviales* son depósitos de sedimentos acumulados en las llanuras de inundación, tras los albardones naturales. Conformados por extensas capas impermeables que varían de limos a arcillas caracterizadas por relieve suave, con alturas menores de 1,5 m y por redes de drenaje que reflejan la posición de líneas antiguas de desagüe eventualmente borradas durante inundaciones sucesivas (CVC – Universidad del Valle, 2000).

Por su parte, las *zonas pantanosas permanentes* son áreas más bajas que el nivel general del valle entre los albardones naturales y el cauce del río; allí son abundantes las lagunas circulares pequeñas y sin desagüe, así como nacientes y ciénagas. En buena medida, la alta saturación del suelo durante gran parte del año se debe a la proximidad de la tabla de agua en la zona limitada por los albardones naturales del río Cauca. Estas zonas generalmente presentan problemas de salinidad en los suelos.

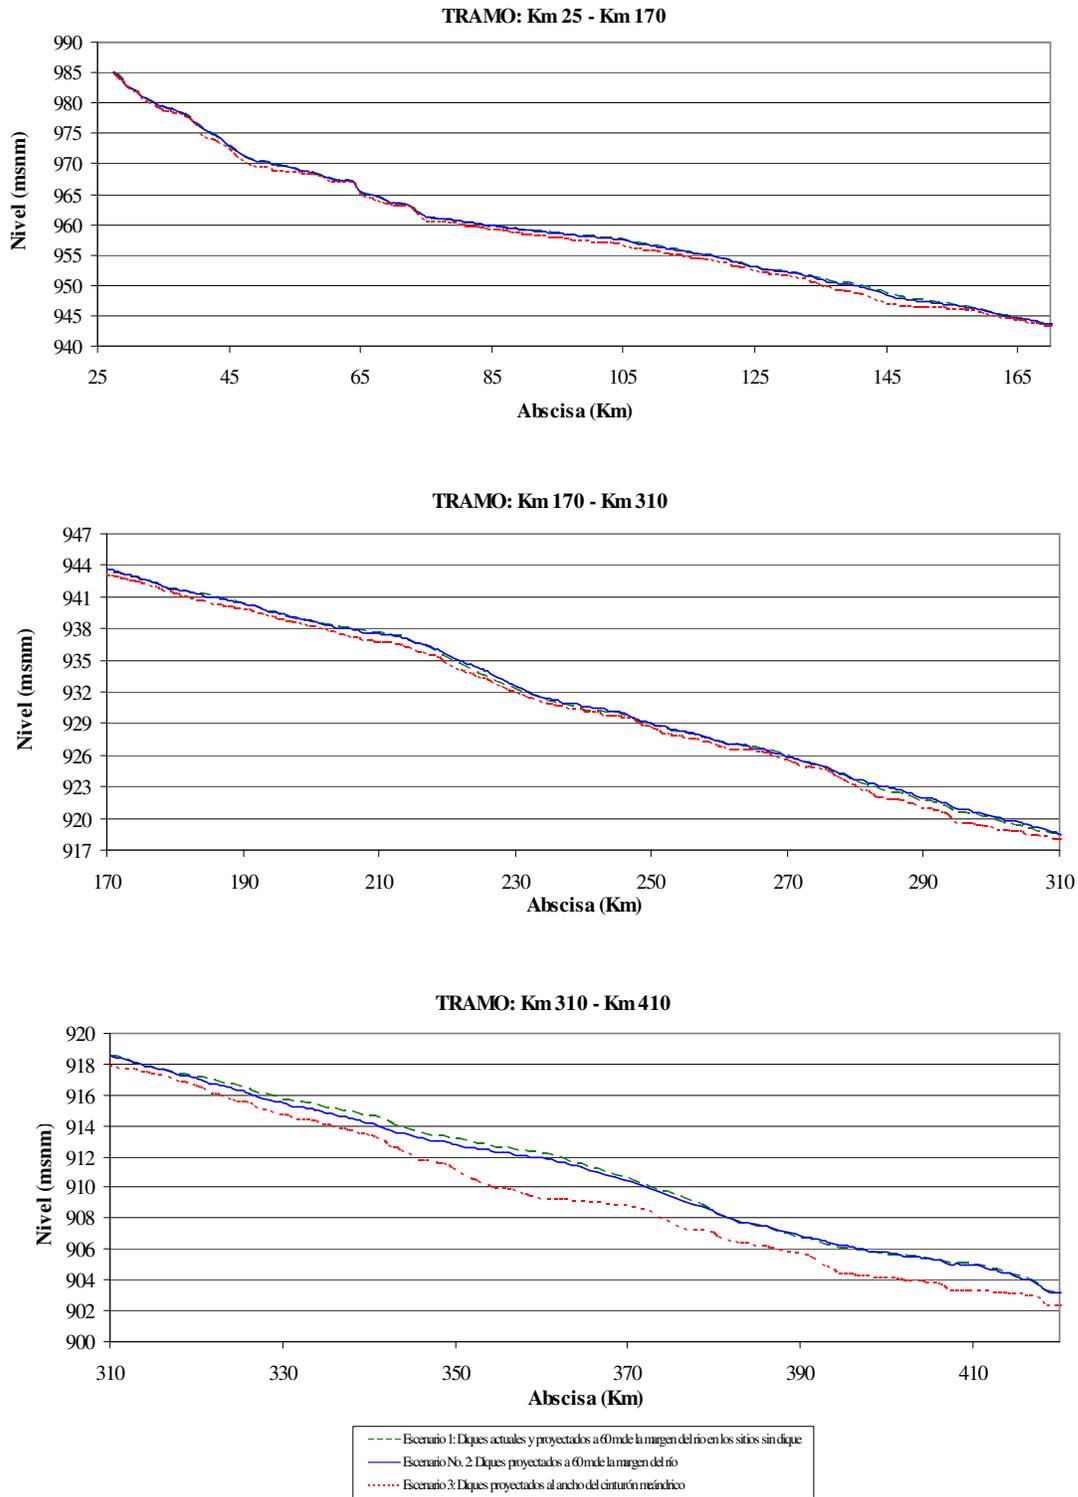
FIGURA 4.6 NIVELES DE AGUA MÁXIMOS EN EL RÍO CAUCA PARA LOS CAUDALES DE LA CRECIENTE DEL AÑO 1999 CONSIDERANDO DIFERENTES LOCALIZACIONES DEL DIQUE DE PROTECCIÓN

- 3 Al considerar la construcción de diques a 60 metros del borde del río en los sectores sin protección se presentaría, con respecto a la condición actual, un ligero desfase por cuanto las crecientes iniciarían algunas horas antes (entre 3 y 6 horas dependiendo del período de retorno).

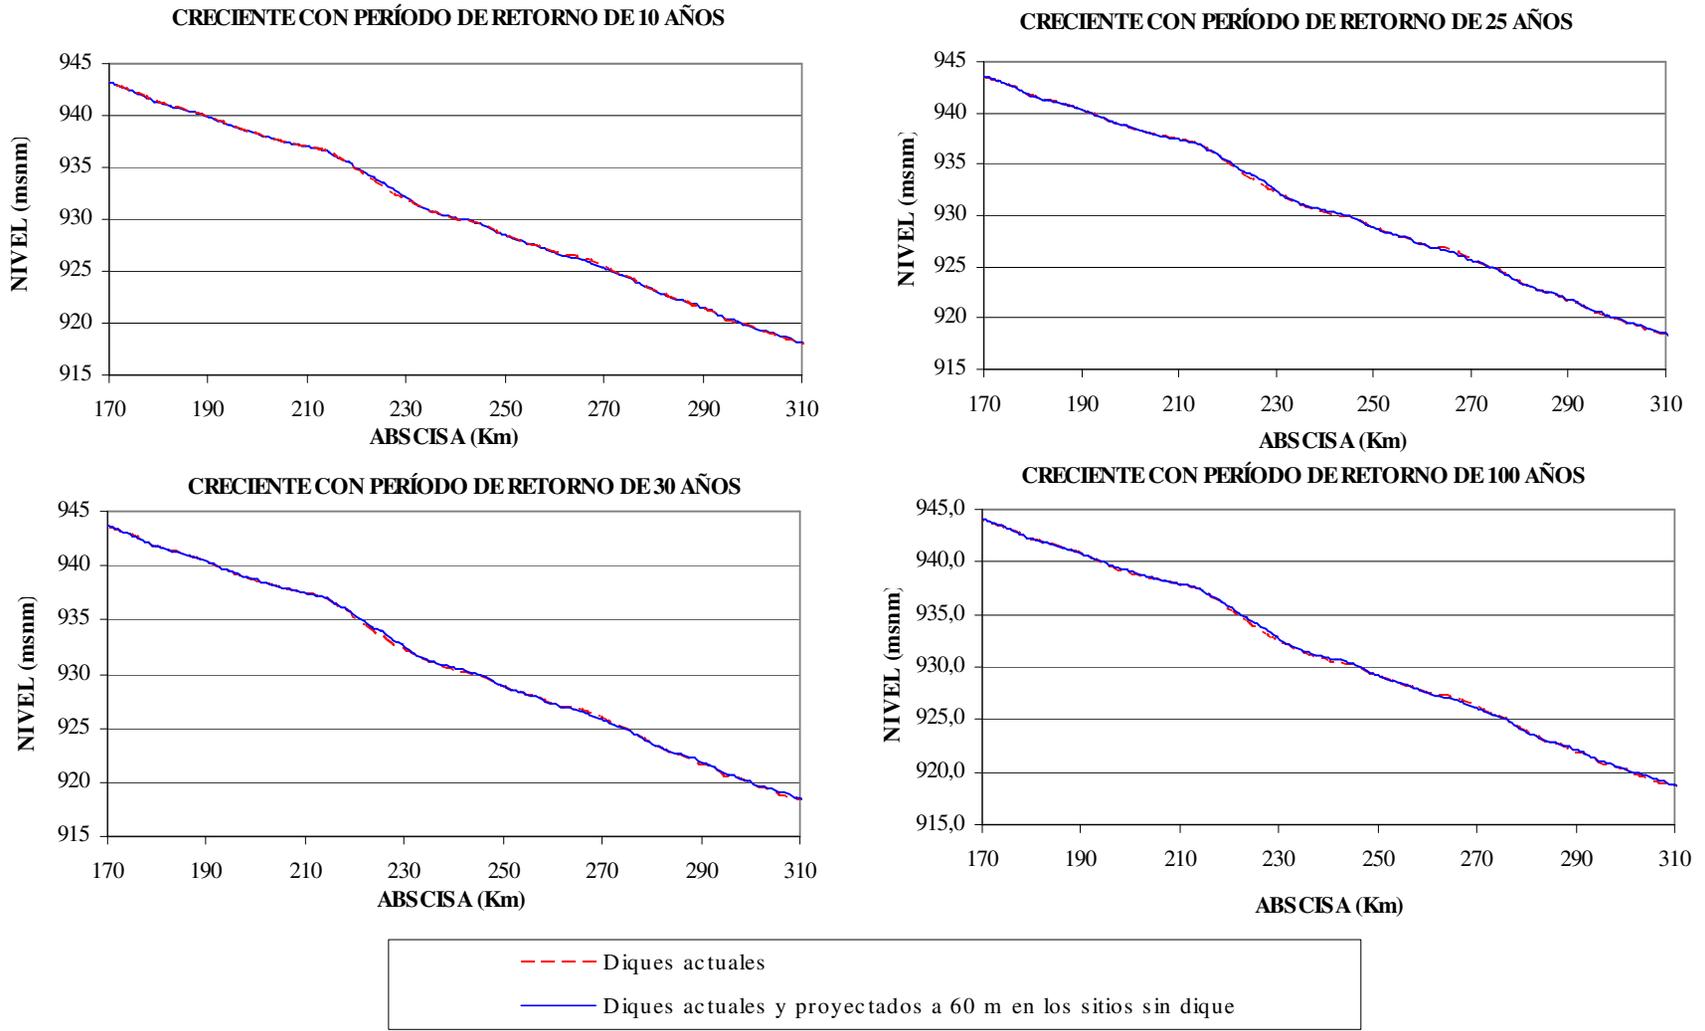
FIGURA 4.7 NIVELES DE AGUA EN EL RÍO CAUCA PARA CRECIENTES CON DIFERENTES PERÍODOS DE RETORNO TRAMO Km 170 - Km 310

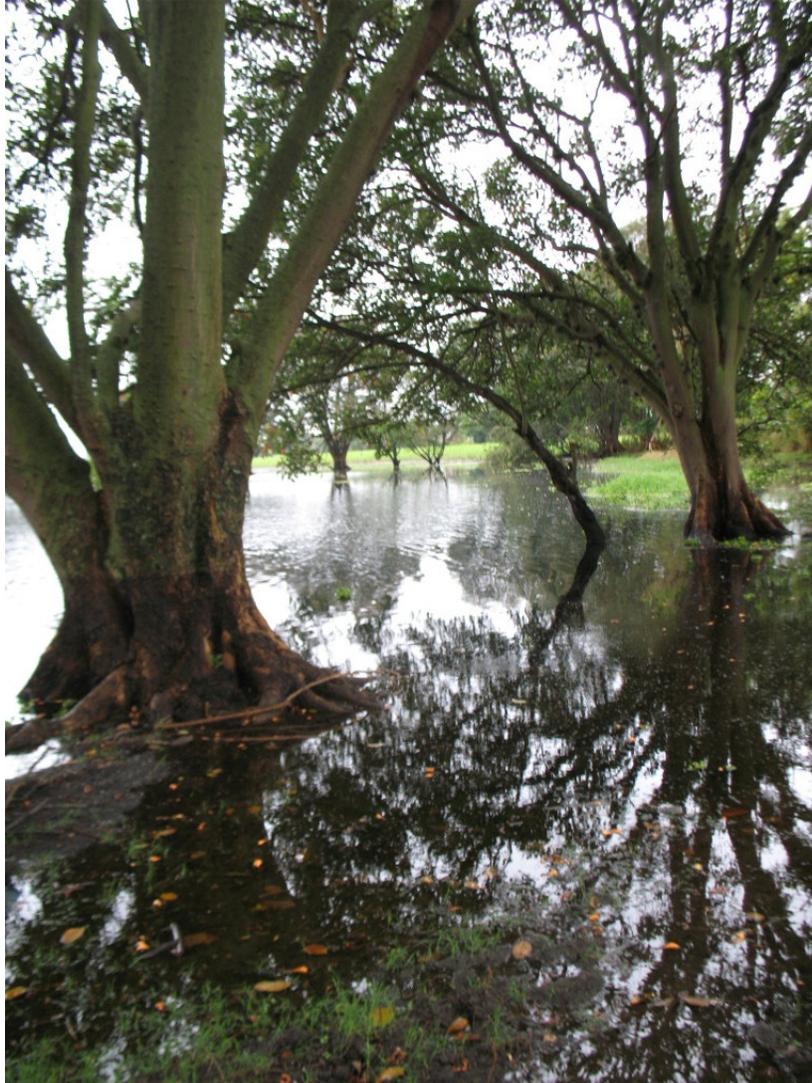
Foto 5.1 Área inundable asociada a la madreveja Gota'e Leche

Los niveles de agua máximos alcanzados a inicios del año 2009 se pueden determinar por la marca de humedad en los árboles. Estas condiciones cambiantes modifican continuamente las comunidades de macroinvertebrados asociados a los humedales.

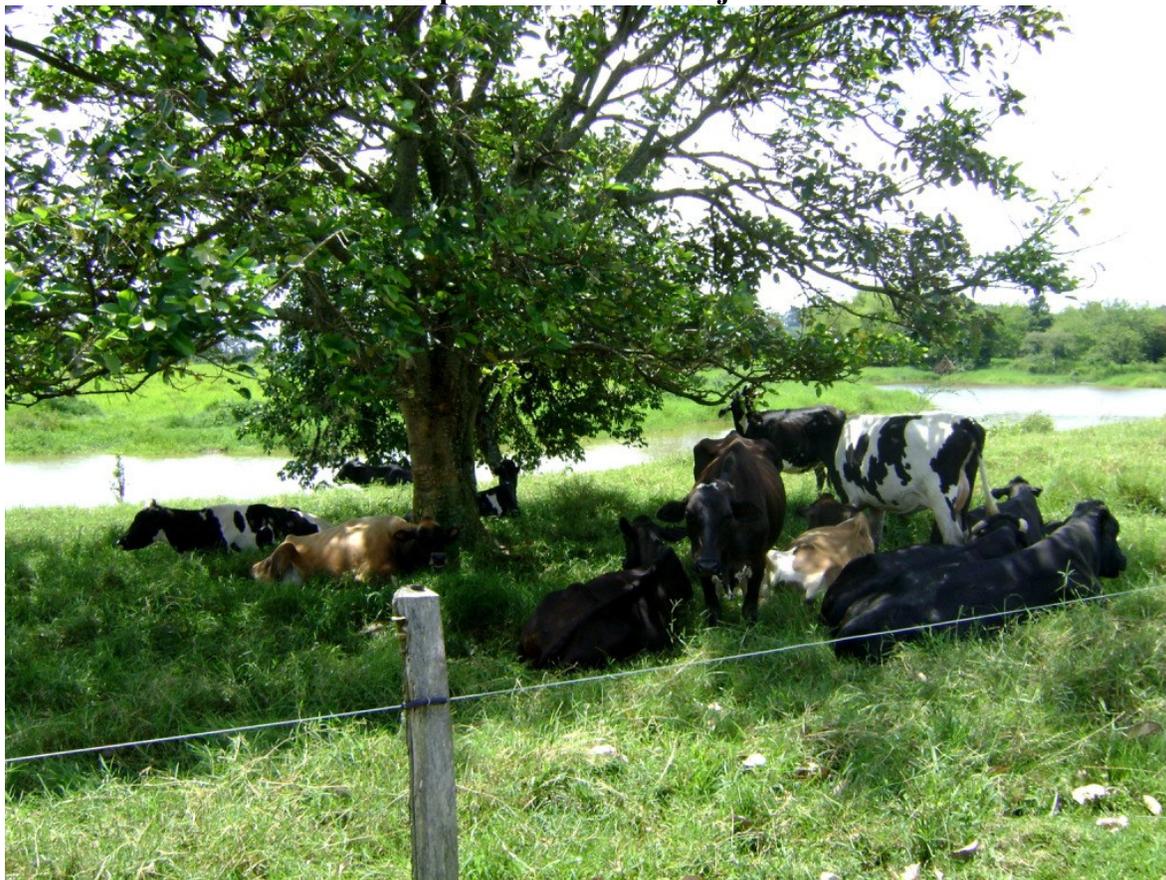
Foto 5.2 Aspecto de la madre vieja La Guinea

El desarrollo de la ganadería en el Valle del Cauca ha modificado la vegetación natural al sembrar pastos; algunos árboles se mantiene más por dar sombra al ganado que por su función ecológica. La entrada de ganado a las madre viejas también es un problema al aumentar la carga bacteriana del agua y limitar su uso de contacto primario.

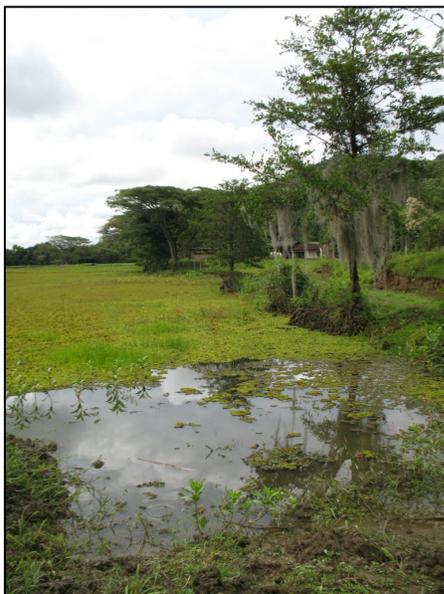
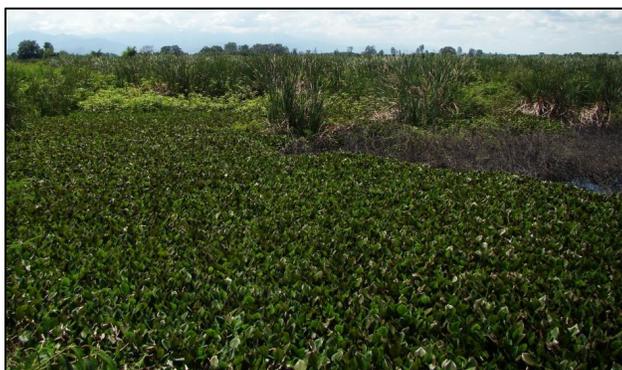
Foto 5.3 Plantas acuáticas en las madrevejas El Madrigal (izq.) y La Bolsa (der.)

Las plantas acuáticas más comunes en los humedales del Valle del Cauca son lechuguillas, buchón, lotos y algunas especies de pastos. Estas plantas son importantes en ecosistemas lénticos ya que proveen de áreas de anidamiento para aves, refugio para mamíferos como los chigüiros y de microhábitats a macroinvertebrados, de aquí que se promueva el mantenimiento de áreas controladas de estas plantas, ya que la falta de controles sobre sus poblaciones conlleva a invasiones y deterioro ambiental del sistema como en La Bolsa.

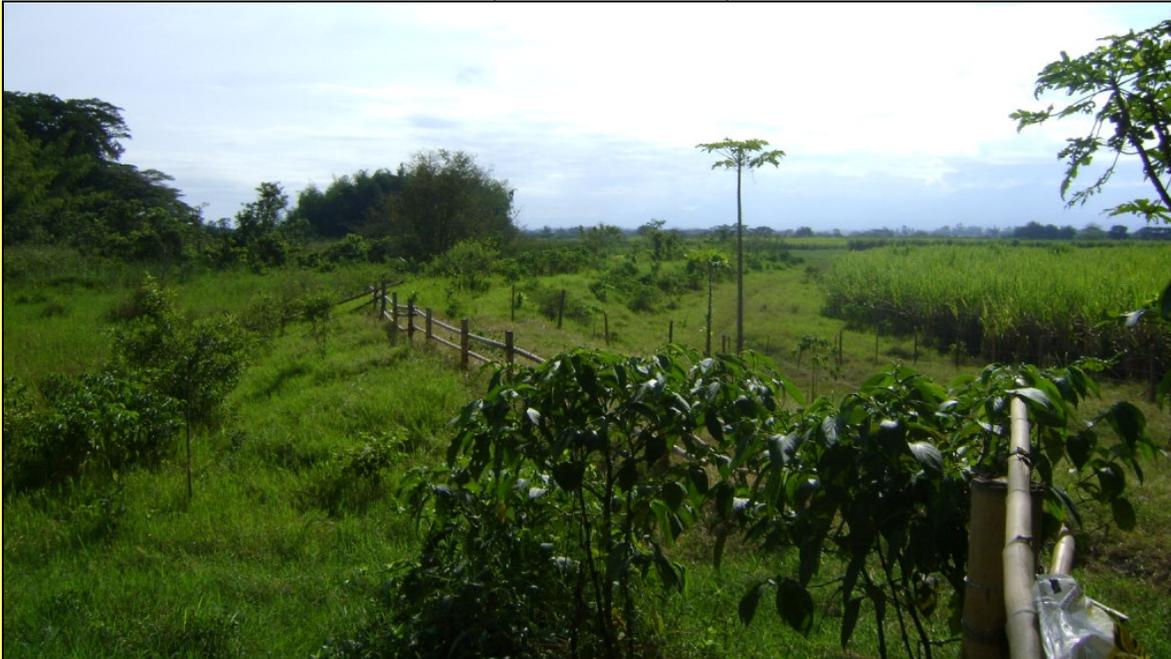
Foto 5.4 Paisaje de la madreveja El Tíber

Los humedales del Valle del Cauca colindan normalmente con cultivos de caña de azúcar (derecha), sin que se presente un área de amortiguamiento; algunos parches de vegetación nativa son mantenidos pero el aislamiento o fragmentación limita las funciones ecológicas de las especies vegetales que los componen.

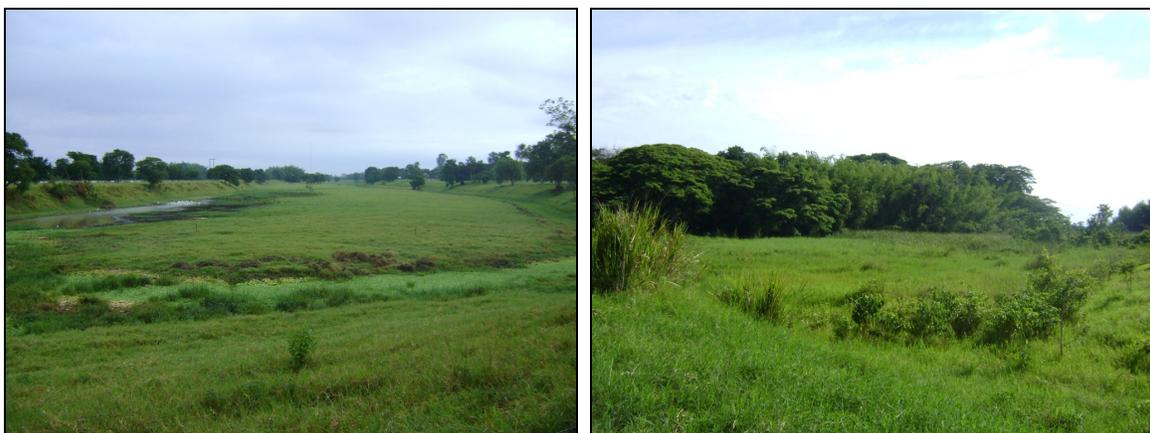
Foto 5.5 Aspecto actual de las madrevejas Colindres (izq.) y El Tíber (der.)

Los procesos de sucesión de especies vegetales asociadas a ambientes acuáticos por especies más terrestres es normal en los humedales, pero en el Valle del Cauca estos procesos se han acelerado principalmente por la ganadería (izquierda) y la agricultura (derecha), al fomentarse su desecación para aumentar las tierras de uso.

manejo de operarios con el objetivo de extraerle agua más que darle residencia. Según habitantes de las dos zonas, en épocas de invierno ocurren desbordamientos del río Cauca que anegan las madrevejas; sin embargo, la presencia en El Tíber de un jarillón limita fuertemente la entrada de agua por desborde, dejando al nivel freático y las lluvias como los principales alimentadores de agua de esta madreveja. A su vez, Colindres sólo presenta entrada de agua por desbordamiento del río Cauca, lo cual condena a este humedal a presentar agua siempre y cuando se presente la época de lluvias fuertes; aun así la residencia del agua en verano no alcanza los 20 días, como se observó en las visitas de campo. En El Tíber no se observaron conexiones con canales o señales de motobombas que pudieran introducir o extraer aguas para riego. Estos factores han llevado a las madrevejas El Tíber y Colindres a presentar en la actualidad características de sistemas Palustres estacionales arbóreos, mientras que hace menos de 30 años -según habitantes aledaños a estas zonas- presentaban características Lacustres.

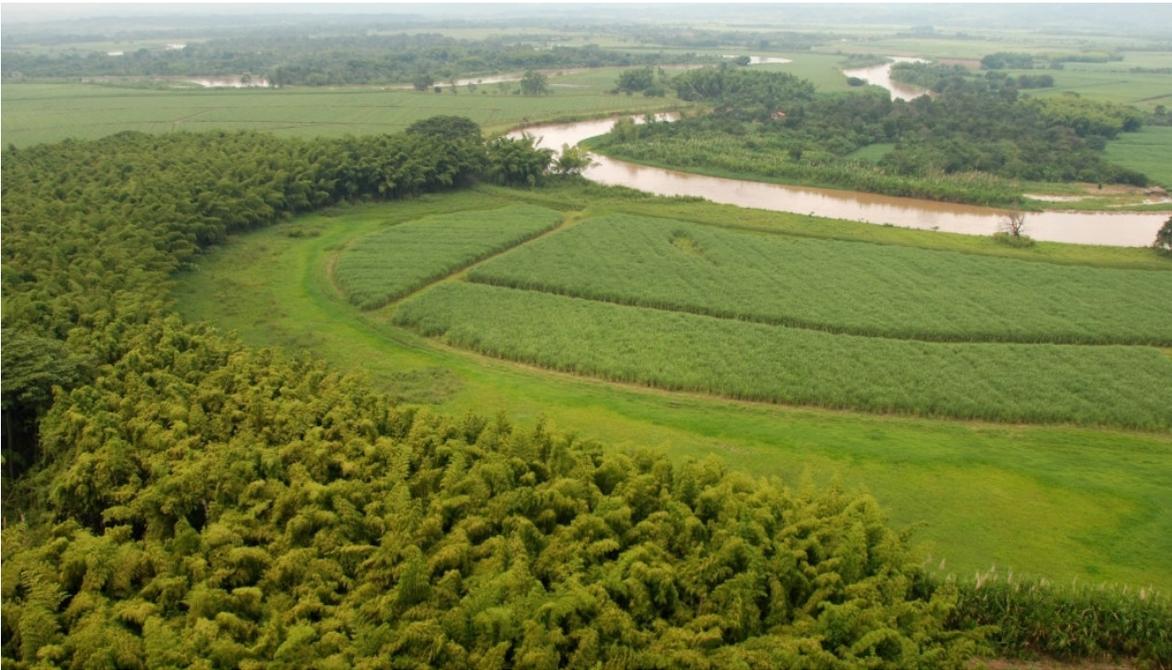
Foto 5.6 Panorámica del valle del Río Cauca

La vegetación natural de esta zona ha sido fuertemente modificada, siendo predominantes los cultivos de caña de azúcar; de la vegetación nativa quedan algunos pequeños parches de bosques inundables y guaduales. Una buena parte de la franja protectora del río ha sido devastada.

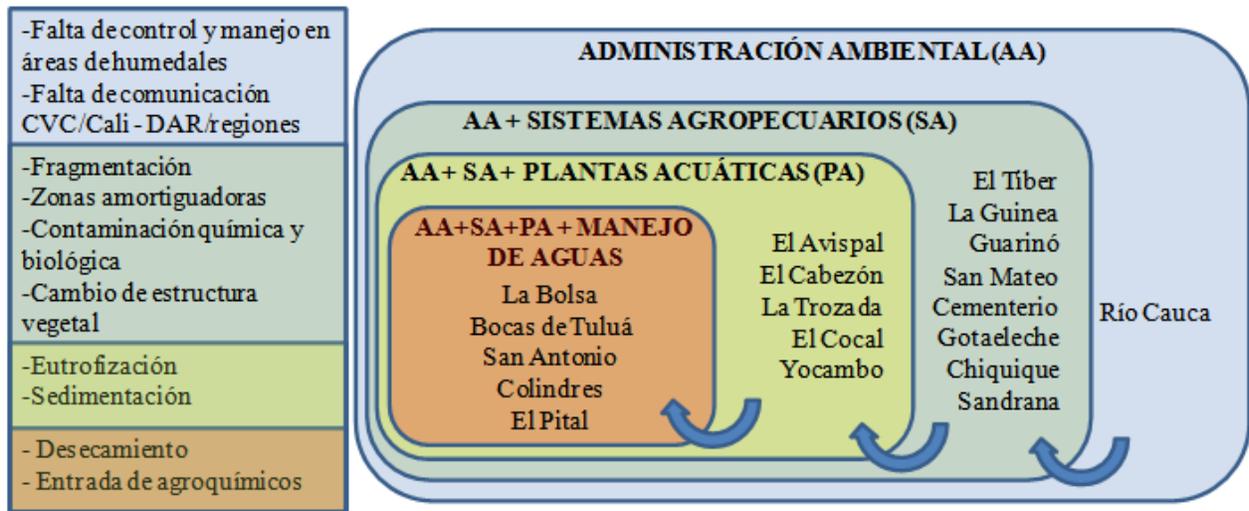
Figura 5.9 Diagrama anidado de tipos de problemas detectados en los humedales asociados al Río Cauca

El anidamiento indica qué tipo de problemas presenta cada humedal, sumándose en los más internos los problemas de los grupos anteriores; entre más interno, mayor prioridad para el desarrollo de acciones de recuperación ecológica.

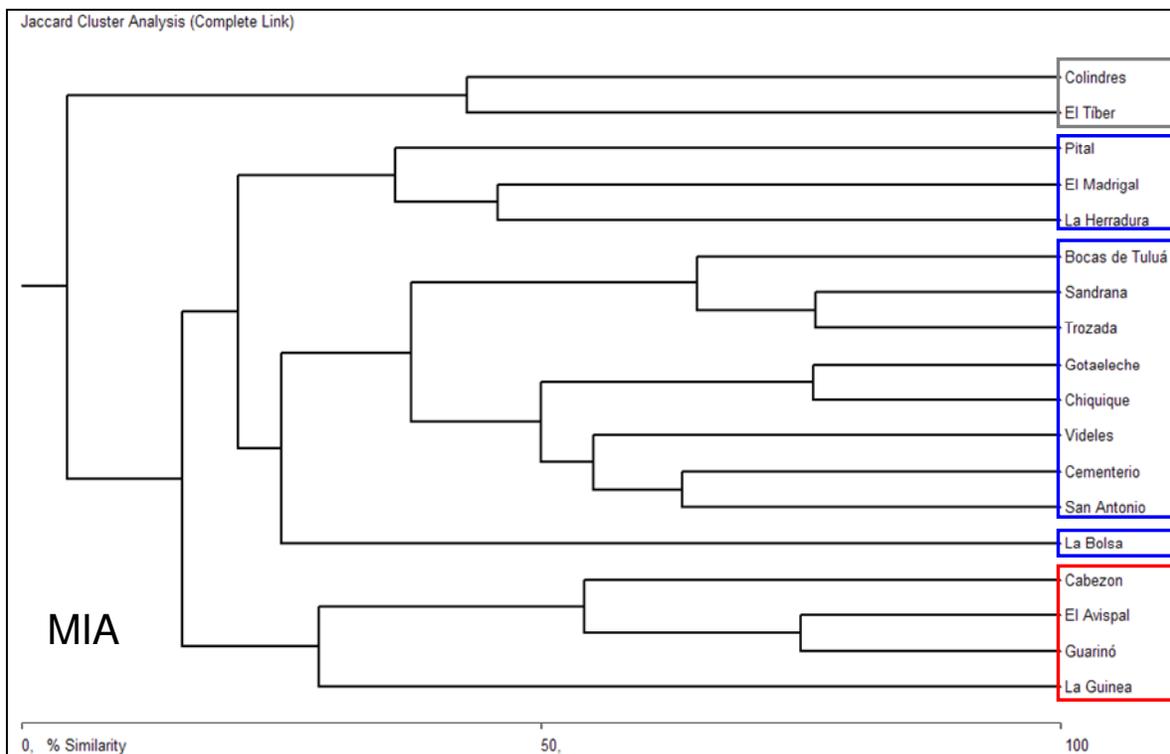
Figura 5.13 Cluster del análisis de similitud por medio del índice de Jaccard y método de enlace completo para macroinvertebrados acuáticos (MIA) en humedales del Valle del Cauca entre febrero y mayo de 2009
