CARACTERIZACIÓN DE LA CALIDAD AMBIENTAL URBANA

# MUNICIPIO DE ULLOA

## **CARACTERIZACIÓN DE LA CALIDAD AMBIENTAL URBANA MUNICIPIO DE ULLOA**

FACULTAD DE INGENIERÍA Y ADMINISTRACIÓN  
UNIVERSIDAD NACIONAL DE COLOMBIA SEDE PALMIRA  
PALMIRA  
2019

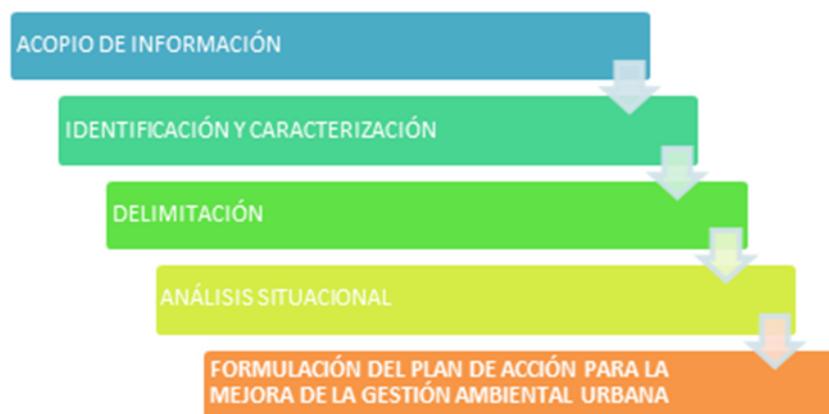
Figura 1 Esquema metodológico.

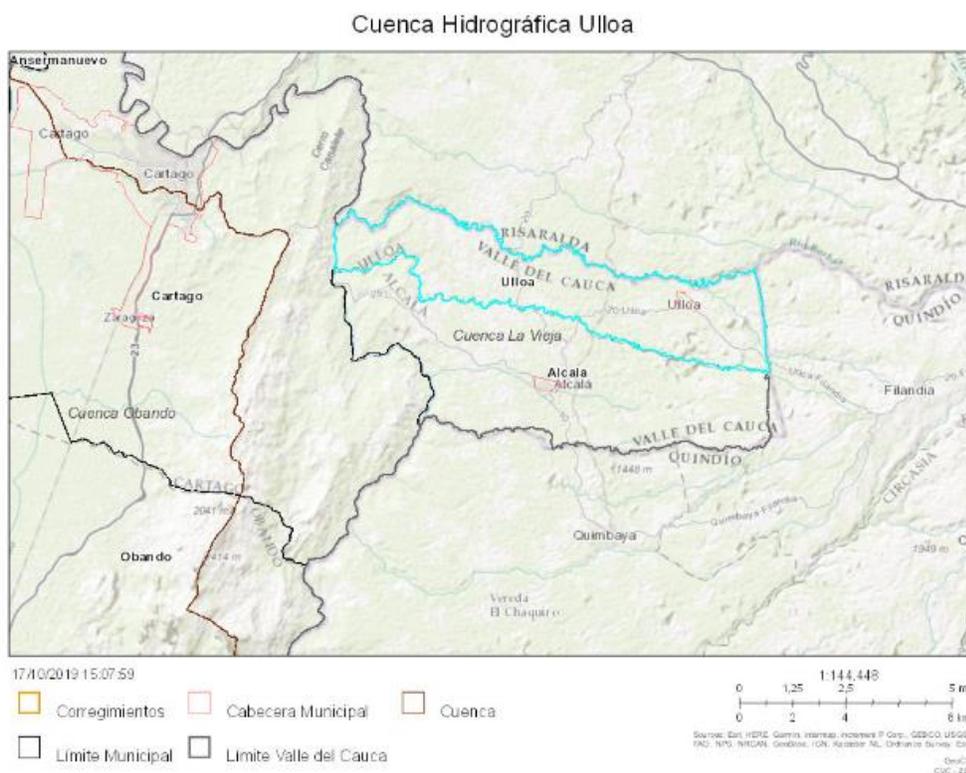
La totalidad de las aguas que nacen en el Municipio de Ulloa Valle del Cauca, derraman hasta la cuenca de río la Vieja, perteneciente a la subzona hidrográfica “SZH 2612, Río la Vieja”. Posee a su vez dos subcuencas de suma importancia: La Quebrada Los Ángeles, que recorre el Municipio en 18 Kilómetros, sirve de límite Natural con el Municipio de Alcalá y drenan hacia ella quebradas importantes como: La quebrada Chapinero, Bella vista, La Sonora, Calamonte, El Salto, Berlín, La Nubia con área aproximadamente de 1.776,5 Has. La sub. cuenca del río Barbas que le sirve de límite natural con el Departamento de Risaralda, cuyos afluentes importantes son: La quebrada San José, El Rosario, El Diamante, El Brillante, Calamar, La Sonadora, Las Camelias con un área aproximada de 2.467,5 Has.<sup>21</sup>

Figura 4 Cuencas hidrográficas en el Municipio de Ulloa.  
Fuente: GeoCVC – 2018

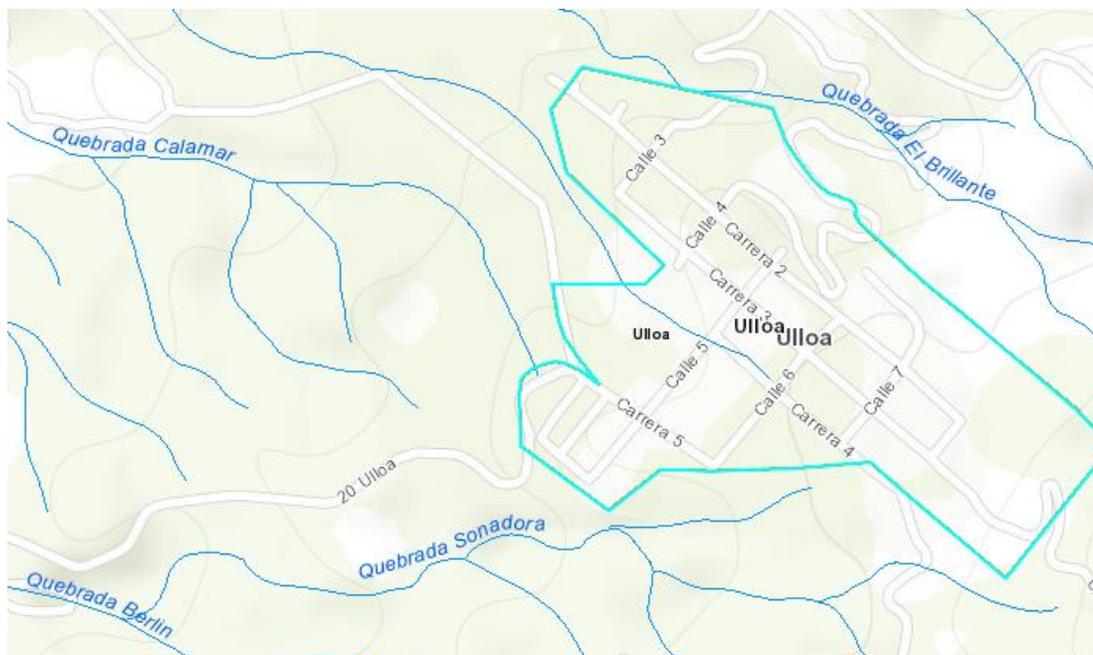
Figura 5 Sistema hidrográfico de la cabecera del municipio de Ulloa.  
Fuente: <https://geo.cvc.gov.co/mapas/agua/29/>
