INFORME FINAL

ESTUDIO DE AMENAZA, VULNERABILIDAD, ESCENARIOS DE RIESGO Y DISEÑO DE INGENIERÍA Y TRATAMIENTOS DE MITIGACIÓN ANTE MOVIMIENTOS EN MASA EN LOS BARRIOS MONSERRATE Y CAFETERO

MUNICIPIO DE SEVILLA-VALLE

CONTRATO INTERADMINISTRATIVO 0252 DE 2011

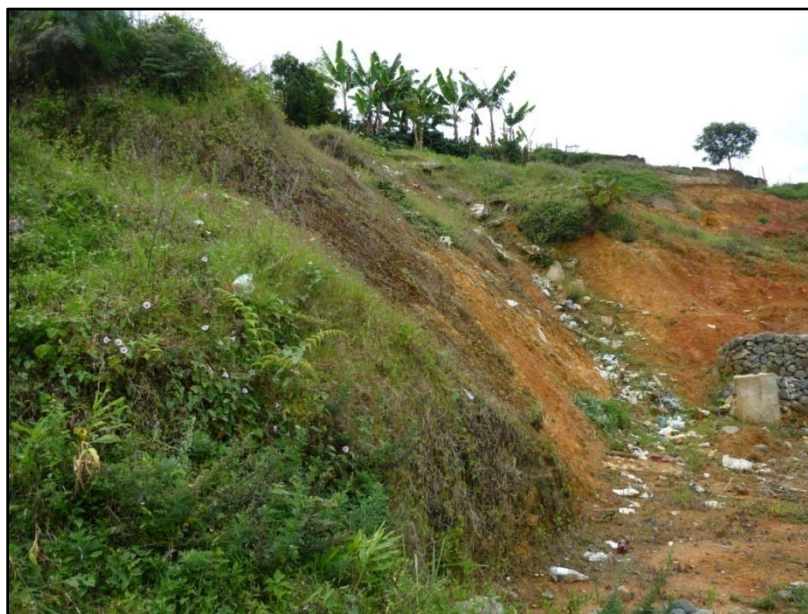
Foto 5.1 Suelos residuales de los basaltos y diabasas en uno de los Taludes del barrio Monserrate donde se observa el característico color naranja rojizo y el espesor que puede superar los 10 metros.

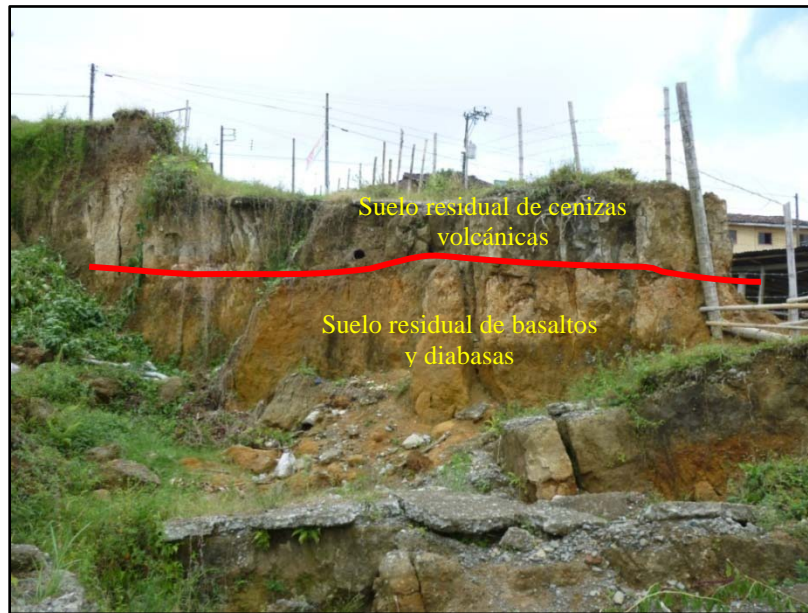
Foto 5.2 Suelos limo arcillosos de color pardo originados a partir de cenizas volcánicas cubriendo la capa de suelos residuales rojizos de la formación Amaime.

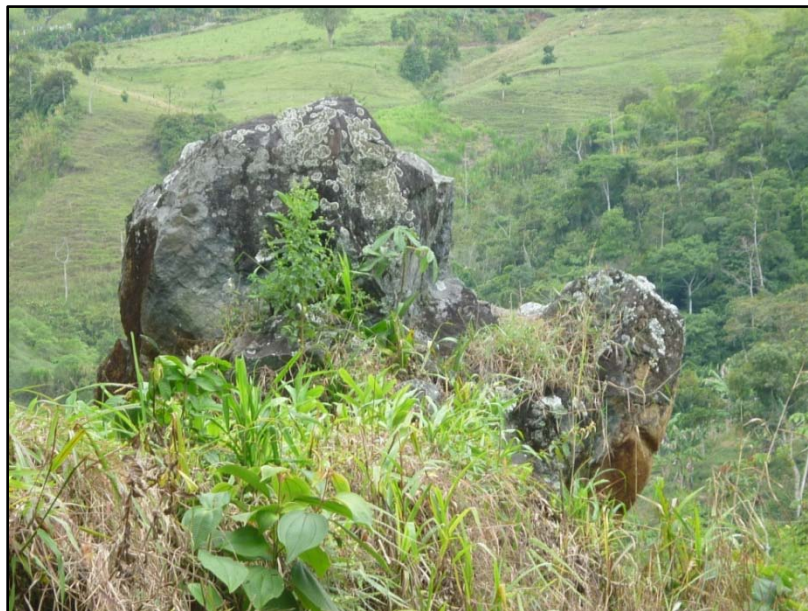
Foto 5.3 Bloques de basaltos de la Formación Amaime. En la margen izquierda del caño Aguas Negras por la continuación de la carrera 49 hacia el sur

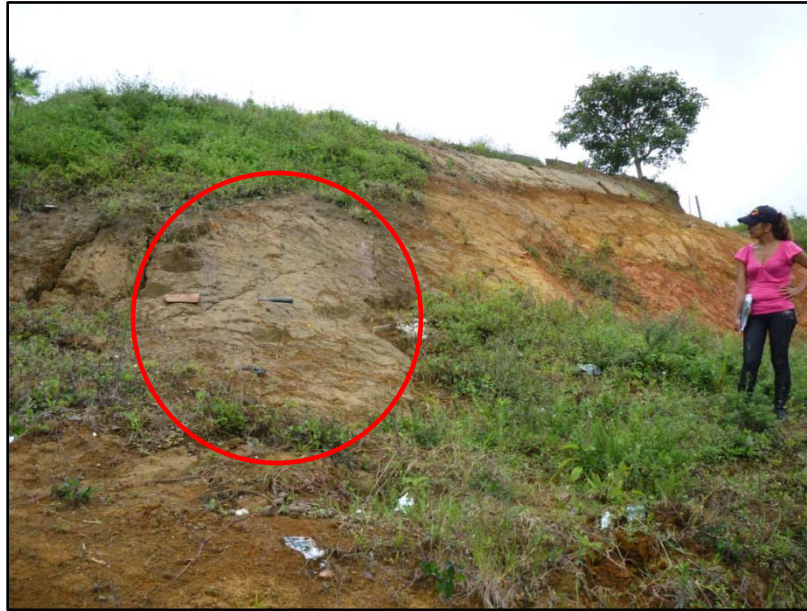
Foto 5.4 Basaltos meteorizados de la Formación Amaine y suelos residuales de color naranja rojizo en el cuerpo del deslizamiento del barrio Monserrate

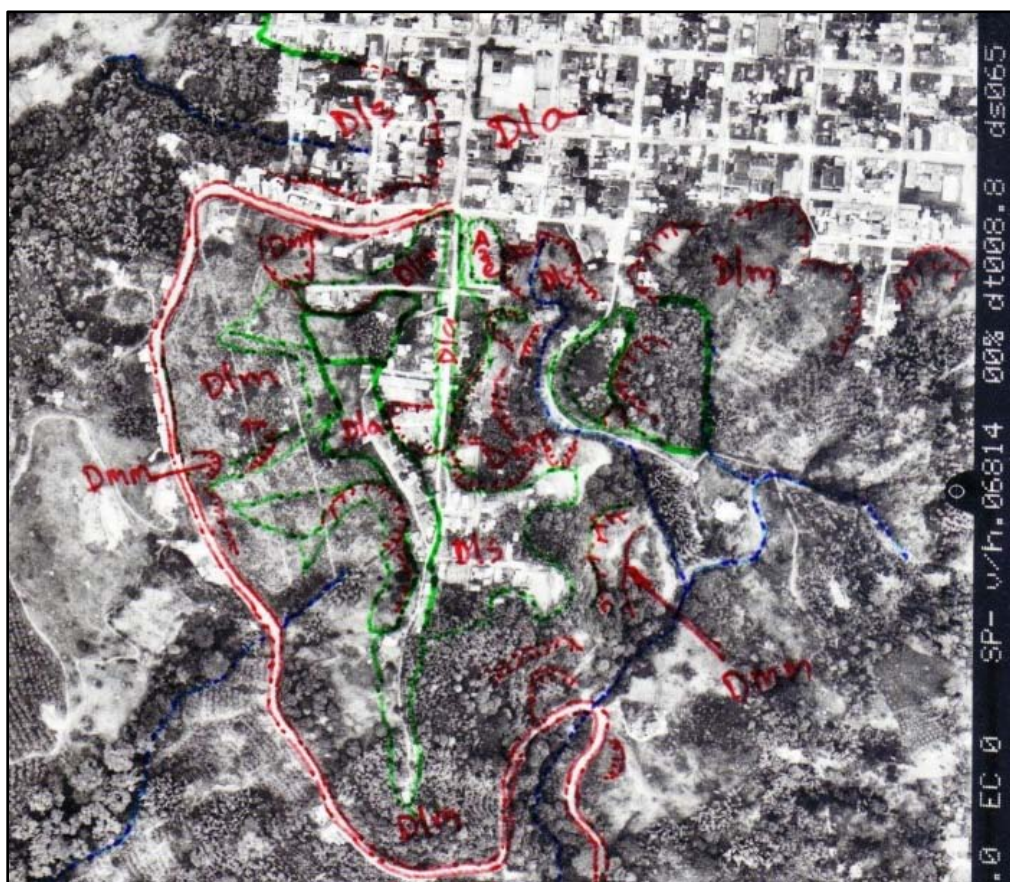
Figura 5.2. Fotografía aérea número 13 del vuelo C2758 con la interpretación de las unidades geomorfológicas y procesos.

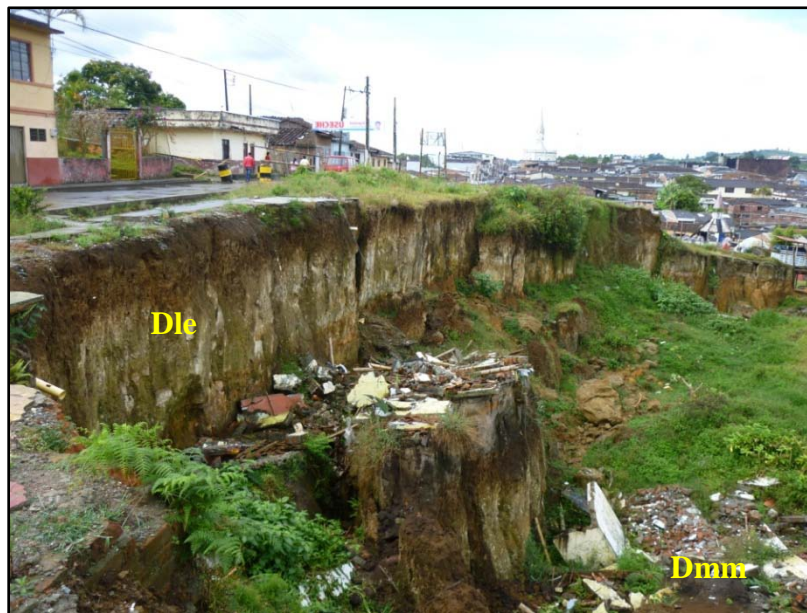
Corresponde a franjas angostas y alargadas de terreno con pendiente entre 45° y 90° que han sido formadas por deslizamientos o por cortes de taludes para adecuar el terreno para construcciones o en la apertura de vías. Se restringen a la corona del deslizamiento reciente del barrio Monserrate, bordeando la carrera 51 y en el talud oriental de la continuación de la carrera 49 al sur en el barrio Cafetero (Foto 5.5).

Foto 5.5 Zona escarpada (Dle) y con movimiento en masa (Dmm) en la corona del deslizamiento del barrio Monserrate.

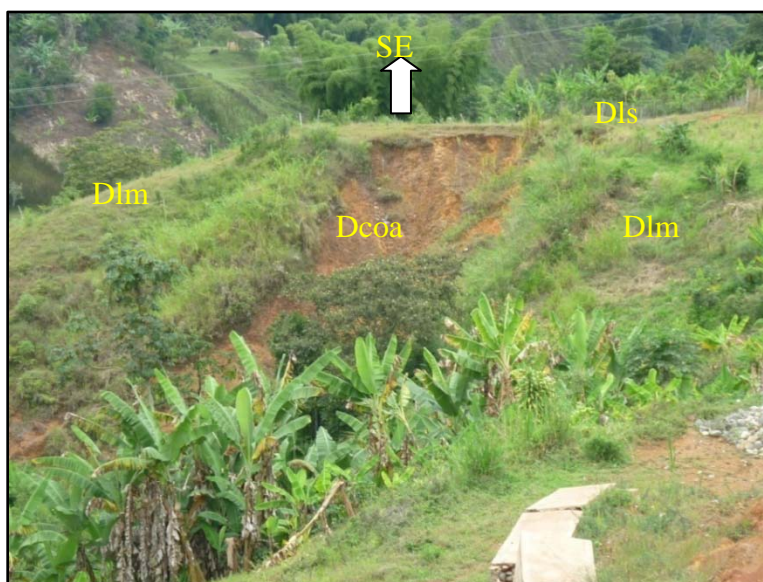
Foto 5.6 Vista hacia el sur oriente donde se observan las unidades Ladera moderada (Dlm), ladera suave (Dls) y deslizamiento activo (Dmm)

Corresponde a suelos que se han sufrido desplazamiento a lo largo de una superficie de falla y en un tiempo relativamente corto o por desgarre de una zona de poco espesor cuya masa movida muestra evidencia de actividad reciente o subreciente (Foto 5.6).

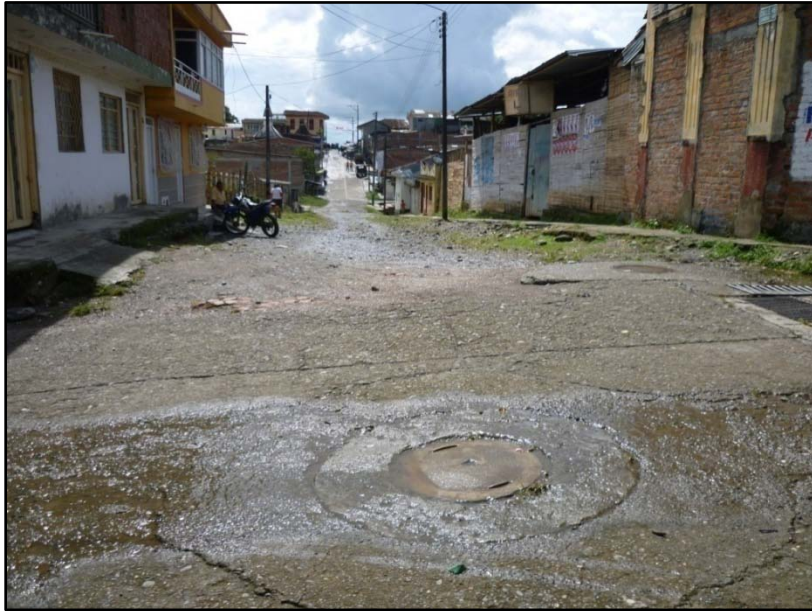
Foto 5.7 Lomo denudacional (Dla) en el barrio Cafetero, tiene baja pendiente y no presenta procesos de inestabilidad.

Los suelos residuales que constituyen ésta unidad tienen espesores de 3 a 4 m, con una cubierta de cenizas volcánicas hasta de 1 m de espesor que casi siempre hace parte de los horizontes A y B del suelo.

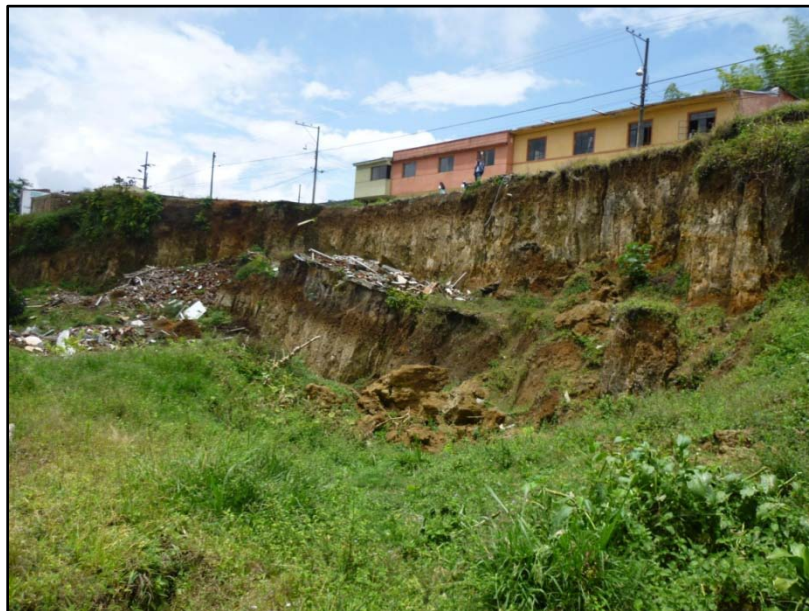
Actualmente el movimiento tiene 110 metros de largo, 90 metros de ancho en promedio y 7 metros de altura en el escarpe principal, la corona del movimiento esta bordeando parte de la carrera 51 entre calles 44 y 45, donde el último evento destruyó varias viviendas del sector. En la esquina de la carrera 51 con calle 45 se observan grietas de tracción que dejan inestable y con alta probabilidad de desprendimiento, un bloque de suelos residuales de cenizas volcánicas y la roca meteorizada de basaltos (Foto 5.8 y 5.9).

Foto 5.9 Corona del movimiento donde se observan niveles de cenizas volc6nicas cubriendo los suelos residuales de color rojo. Las viviendas est6n a escasos 10 metros del escarpe.

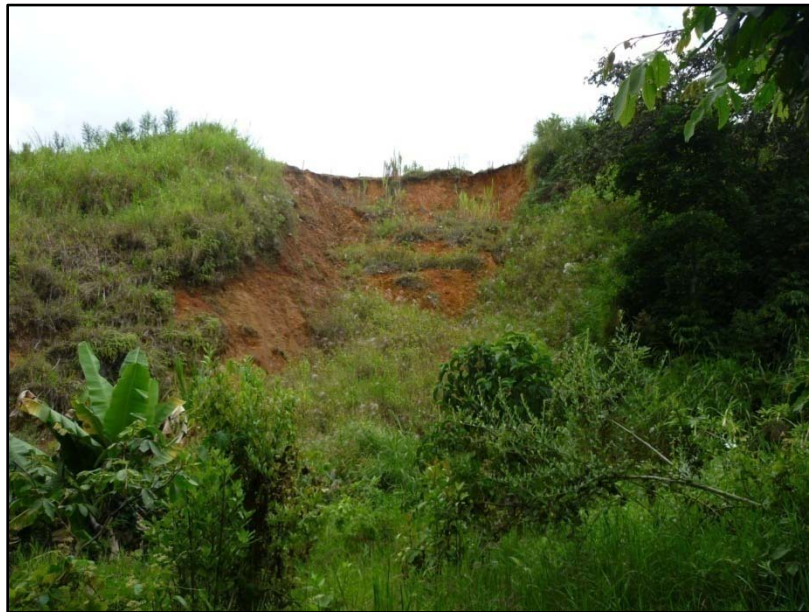
En estas laderas se presentan otros movimientos activos como el de la zona sur oriental donde se han reactivado deslizamientos antiguos contiguos a la quebrada Sucia y otro a menos de 100 metros de la antena de comunicaciones. Se debe brindar especial atención a estos movimientos ya que están activos y pueden avanzar hacia la parte alta por la saturación ocasionada por aguas de escorrentía y aguas servidas que no están canalizadas de manera adecuada (Foto 5.10).

Foto 5.10 Vista general de un movimiento que se presenta al sur oriente del barrio Monserrate donde queda al descubierto la capa de suelos residuales de color rojo. La cobertura vegetal comienza a cubrir la zona.

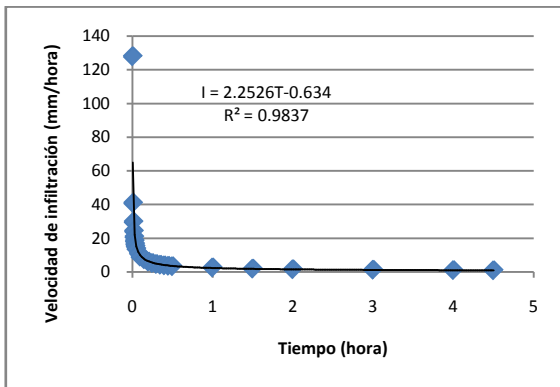
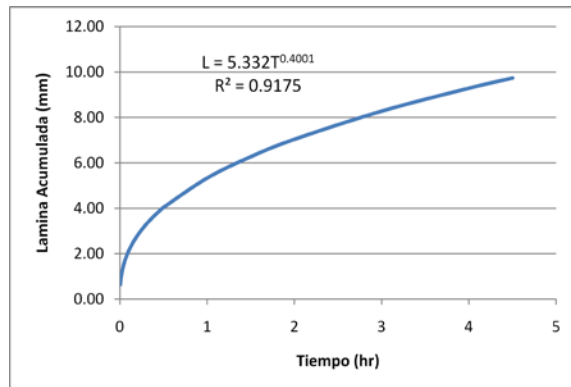
Figura 6.4 Velocidad de infiltración I1 con alta evidencia de movimiento en masa bajo el escarpe.

Figura 6.5 Infiltración acumulada I1 con alta evidencia de movimiento en masa bajo el escarpe.

De acuerdo a las Figuras 6.4 y 6.5 de velocidad de infiltración en el punto I₁ realizada en el barrio Monserrate al interior de la zona con alta evidencia de movimiento en masa bajo el escarpe la velocidad de infiltración básica es igual a 2.2526 mm/h que corresponde a lenta.

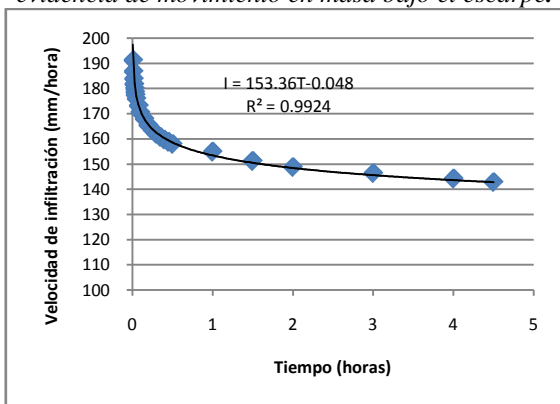
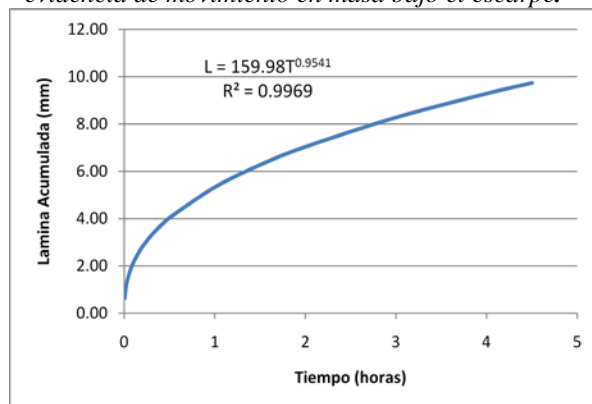
Figura 6.6 Velocidad de infiltración I2.

Figura 6.7 Infiltración acumulada I2.

La prueba I₂ realizada en el Barrio Monserrate en las Figuras 6.6 y 6.7 al interior de la zona con alta evidencia de movimiento en masa en la parte baja del deslizamiento la velocidad de infiltración básica es igual a 143.48 mm/h que corresponde a rápida. Este resultado se encuentra relacionado con el tipo de suelo que se encuentra en la zona ya que a partir del apique se observó terreno removido hasta los 2,5 m de profundidad.

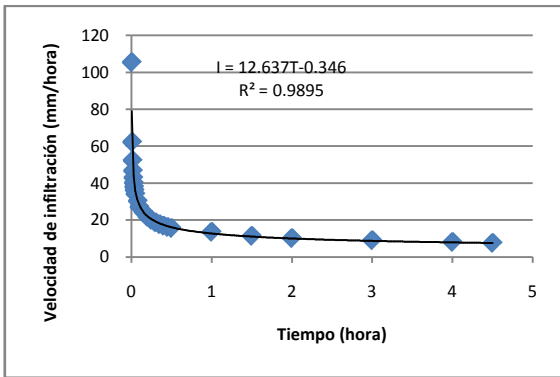
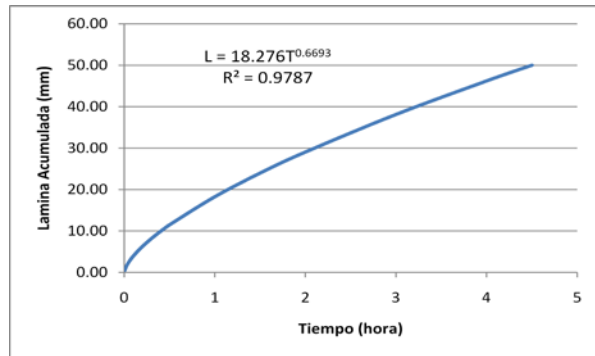
Figura 6.8 Velocidad de infiltración I3, zona con alta evidencia de movimiento en Masa en la parte baja del deslizamiento.

Figura 6.9 Infiltración acumulada I3, zona con alta evidencia de movimiento en Masa en la parte baja del deslizamiento.

De acuerdo a las Figuras 6.8 y 6.9 de velocidad de infiltración realizada en el barrio Monserrate en el punto I₃ la velocidad de infiltración básica es igual a 7.82 mm/h que corresponde a moderadamente lenta. Lo que se encuentra relacionado con el tipo de suelo que se encuentra en la zona ya que a partir del apique se observó terreno removido y arcillas color café.

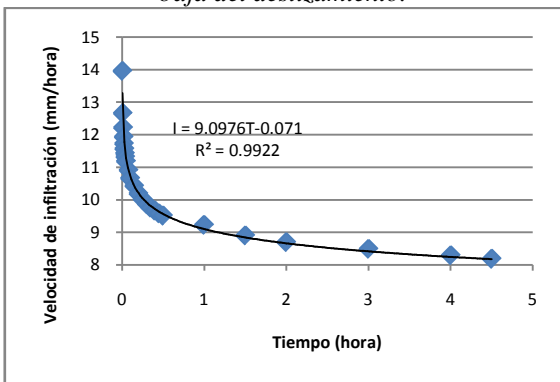
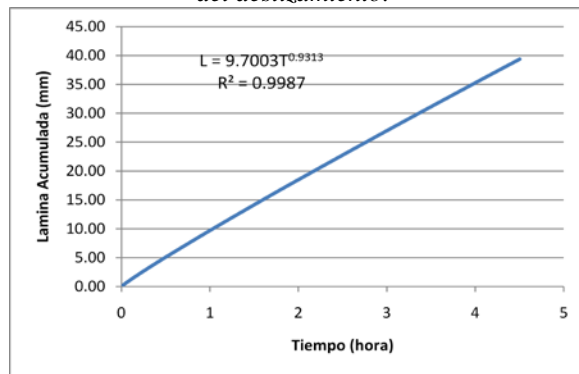
Figura 6.10 Curva de velocidad de infiltración prueba I4.

Figura 6.11 Infiltración acumulada prueba I4.

De acuerdo a las Figuras 6.10 y 6.11 de velocidad de infiltración realizada en el barrio Monserrate cerca a la vía principal Sevilla – Uribe en el punto I₄ al Nor – Este de la zona de estudio la velocidad de infiltración básica es igual a 8,24 mm/h que corresponde a moderadamente lenta. Lo que se encuentra relacionado con el tipo de suelo que se encuentra en la zona el cual corresponde a capas de arcilla bien estructuradas.

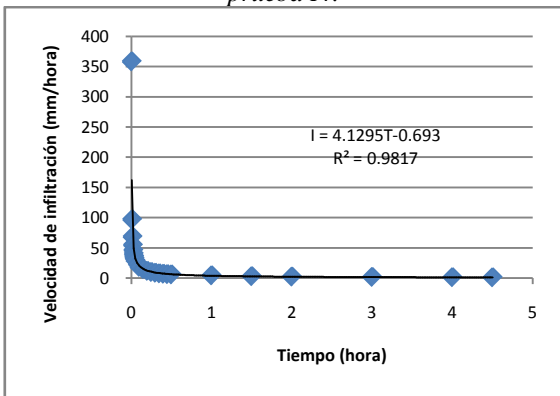
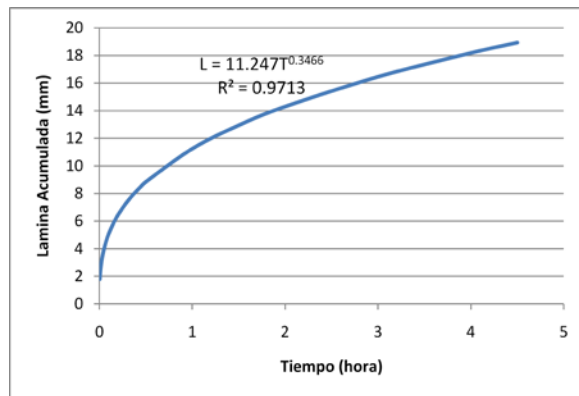
Figura 6.12 Velocidad de infiltración prueba I5. Hostal El Rancho

Figura 6.13 Infiltración acumulada prueba I5. hostal El Rancho

De acuerdo a las Figuras 6.12 y 6.13 de velocidad de infiltración realizada en el barrio Monserrate cerca al hostel El Rancho la velocidad de infiltración inicial es rápida pero la básica es igual a 1,93 mm/h que corresponde a lenta. Lo que se encuentra relacionado con las capas de suelo que se encuentran en la zona, que corresponde a material removido y después de 0,7m de profundidad arcillas.

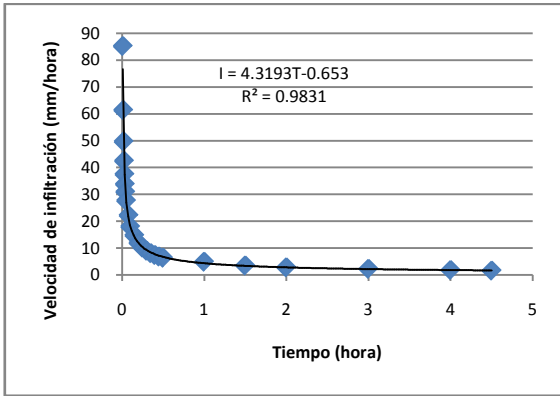
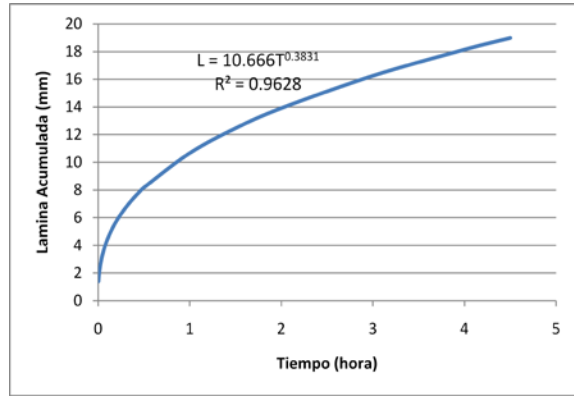
Figura 6.14 Infiltración acumulada prueba 16.

Figura 6.15 Velocidad de infiltración prueba 16.

La prueba I₆ al interior del parqueadero en la entrada del pueblo, De acuerdo a las figuras 6.14 y 6.15 la velocidad de infiltración básica es igual a 1,74 mm/h que corresponde a lenta. Lo que se encuentra relacionado con los suelos en este espacio donde se encuentran muy compactados y además la presencia de arcillas mostrando en terreno un gran número de remansos de agua.

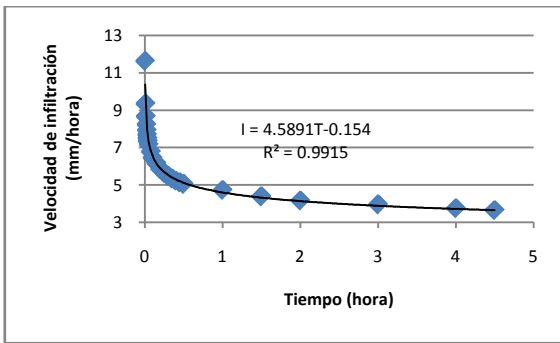
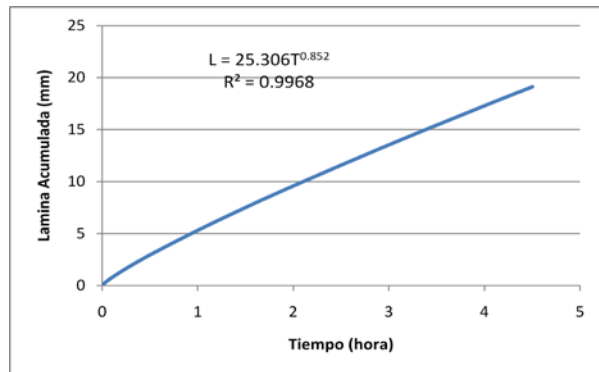
Figura 6.16 Velocidad de infiltración prueba 17

Figura 6.17 Infiltración acumulada prueba 17

De acuerdo a las figuras 6.16 y 6.17, la velocidad de infiltración básica es igual a 3,7068 mm/h que corresponde a lenta. Lo que se encuentra relacionado con la presencia de arcillas a partir de los 0,32 m de profundidad.

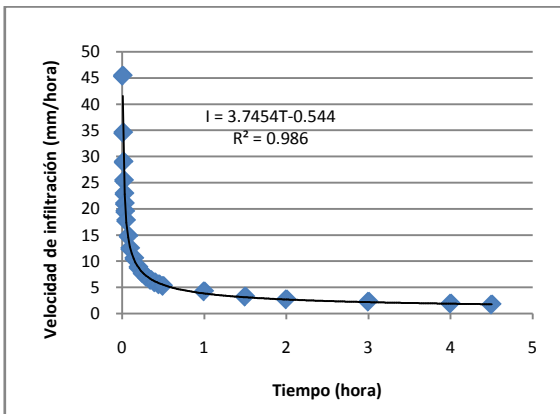
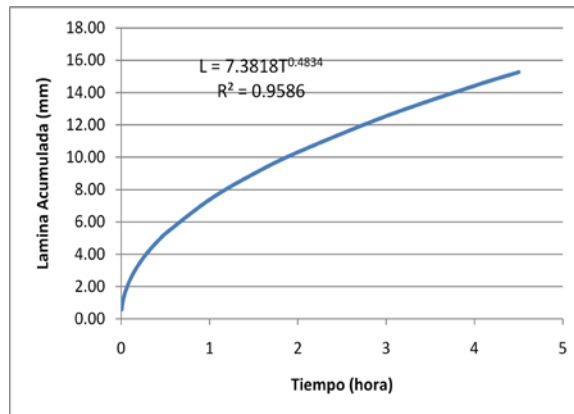
Figura 6.18 Velocidad de infiltración prueba 18.

Figura 6.19 Infiltración acumulada prueba 18.

La prueba I₈ realizada en el Barrio Monserrate en el guadual del sector El Alto (Figuras 6.18 y 6.19) , la velocidad de infiltración básica es igual a 1,74 mm/h que corresponde a lenta, relacionado con los suelos en este espacio donde se encuentran arcillas compactadas.

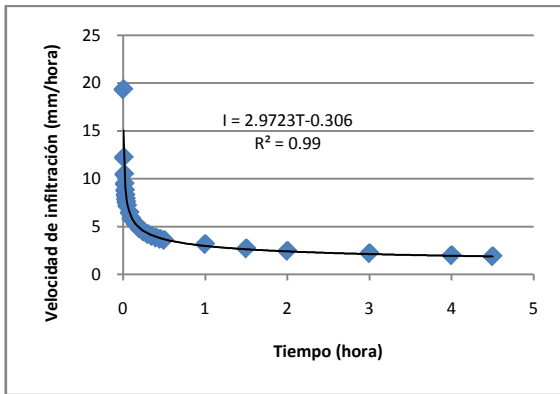
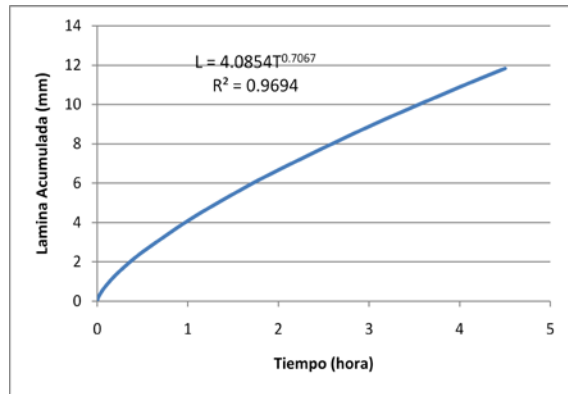
Figura 6.20 Velocidad de infiltración prueba 19.

Figura 6.21 Infiltración acumulada prueba 19.

A continuación se presentan los resultados para la prueba I₉ realizada en el Barrio Municipal. De acuerdo a las figuras 6.20 y 6.21 la velocidad de infiltración básica es igual a 1,94 mm/h que corresponde a lenta. Lo que se encuentra relacionado con los suelos arcillosos en esta zona.

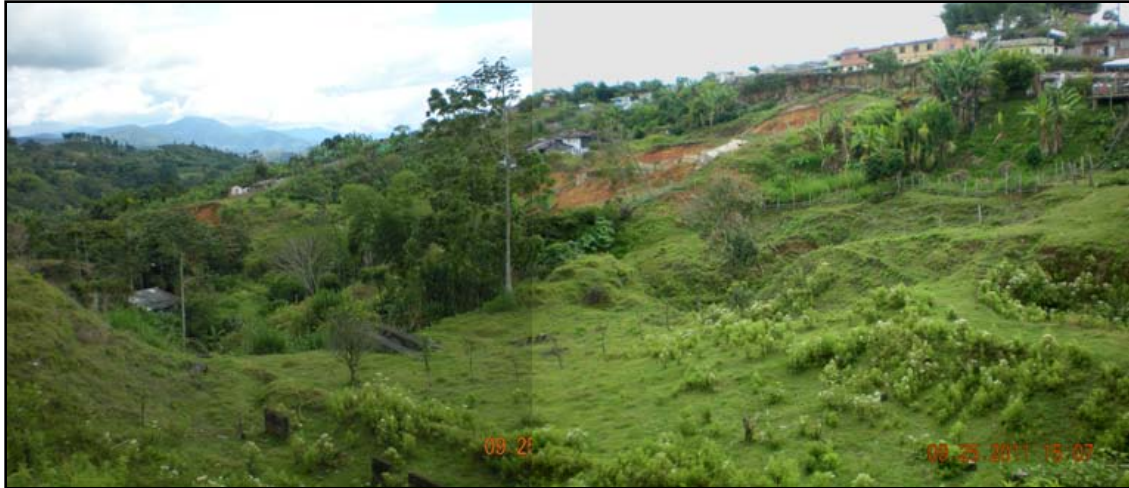
Foto 6.4 Panorámica tomada desde la parte inferior del deslizamiento en el barrio Monserrate.

La zona catalogada como de alta evidencia de remoción en masa se encuentra principalmente cubierta de rastrojo (Foto 6.4), en la parte superior del deslizamiento predomina el uso residencial (Foto 6.6), en el extremo norte los suelos son del tipo mixto y comercial (Fotos 6.7 y 6.8), en la parte inferior se caracteriza por usos agrícola y residencial, mientras que el sector sur del movimiento los usos corresponden a residencial y agrícola con cultivos mixtos de café y plátano (Fotos 6.9 y 6.10).

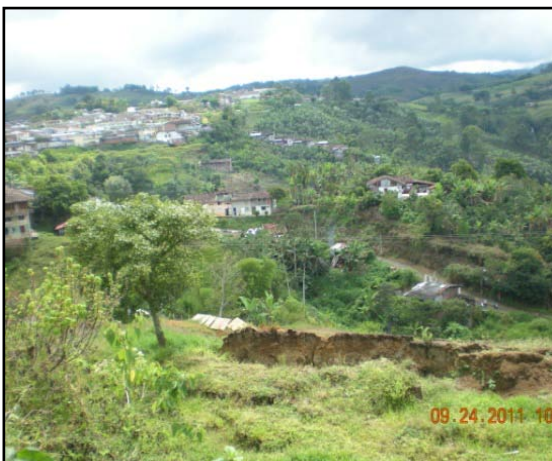
Foto 6.5 Zona del deslizamiento, tomada desde la parte de arriba del escarpe.

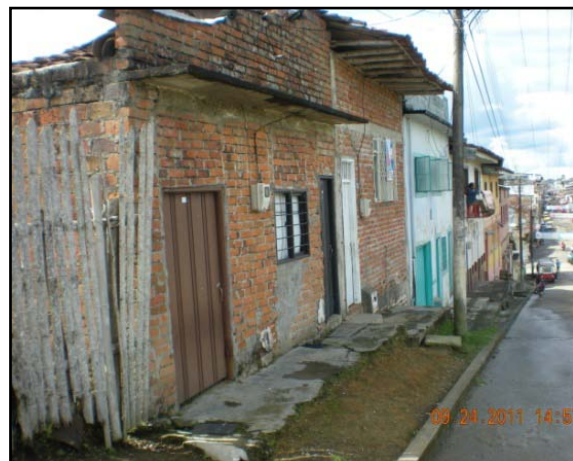
Foto 6.6 Zona alta del deslizamiento, se caracteriza por uso residencial.

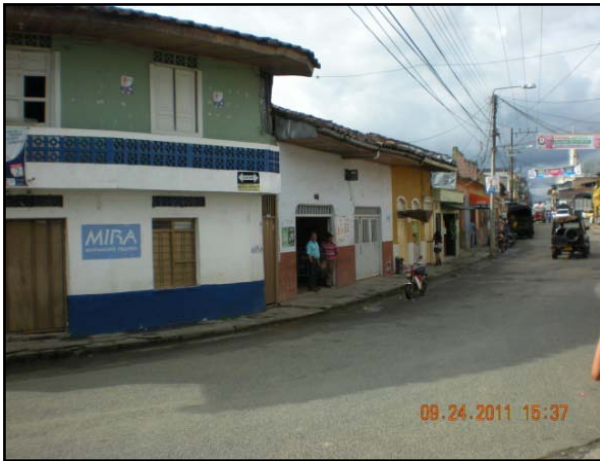
Foto 6.7 Zona norte del deslizamiento, vía principal Sevilla-Uribe uso mixto y comercial.

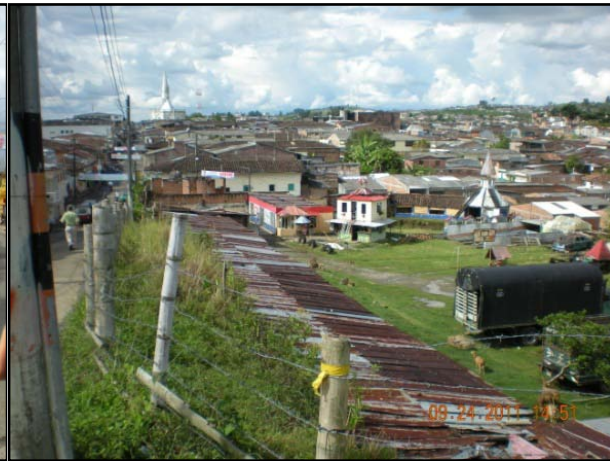
Foto 6.8 Zona norte del deslizamiento, uso mixto y comercial (parqueadero).

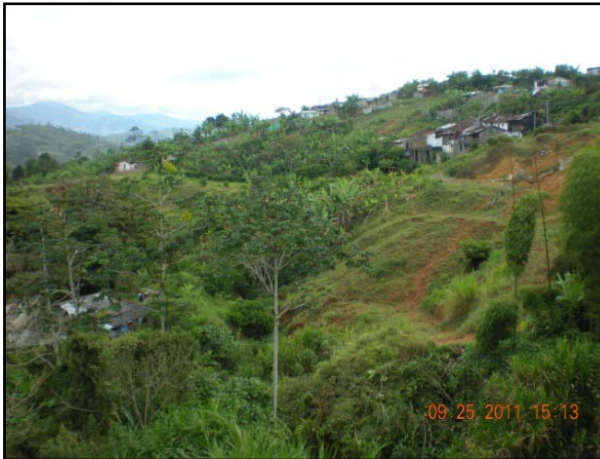
Foto 6.9 Zona baja del deslizamiento, uso agrícola y residencial.

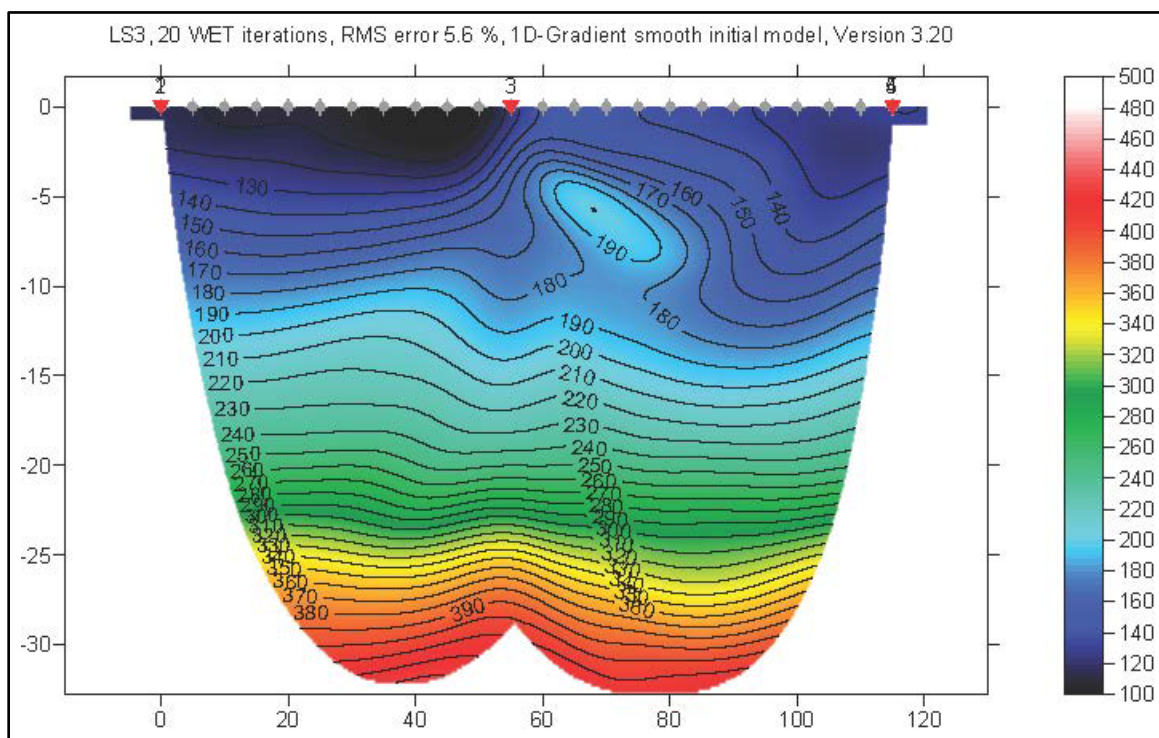
Finalmente, el software Rayfract genera la tomografía de las velocidades del subsuelo, las cuales son comparadas con las velocidades obtenidas mediante la metodología de análisis, para así obtener los espesores de los estratos de suelo aflorante en la zona de estudio, identificándolas con las velocidades de ondas planas y velocidades de ondas de corte (ver Tabla 7.2 y Figura 7.8).

Figura 7.8 Tomografía del Terreno, Velocidades de Corte (V_s), Punto de Golpeo 3

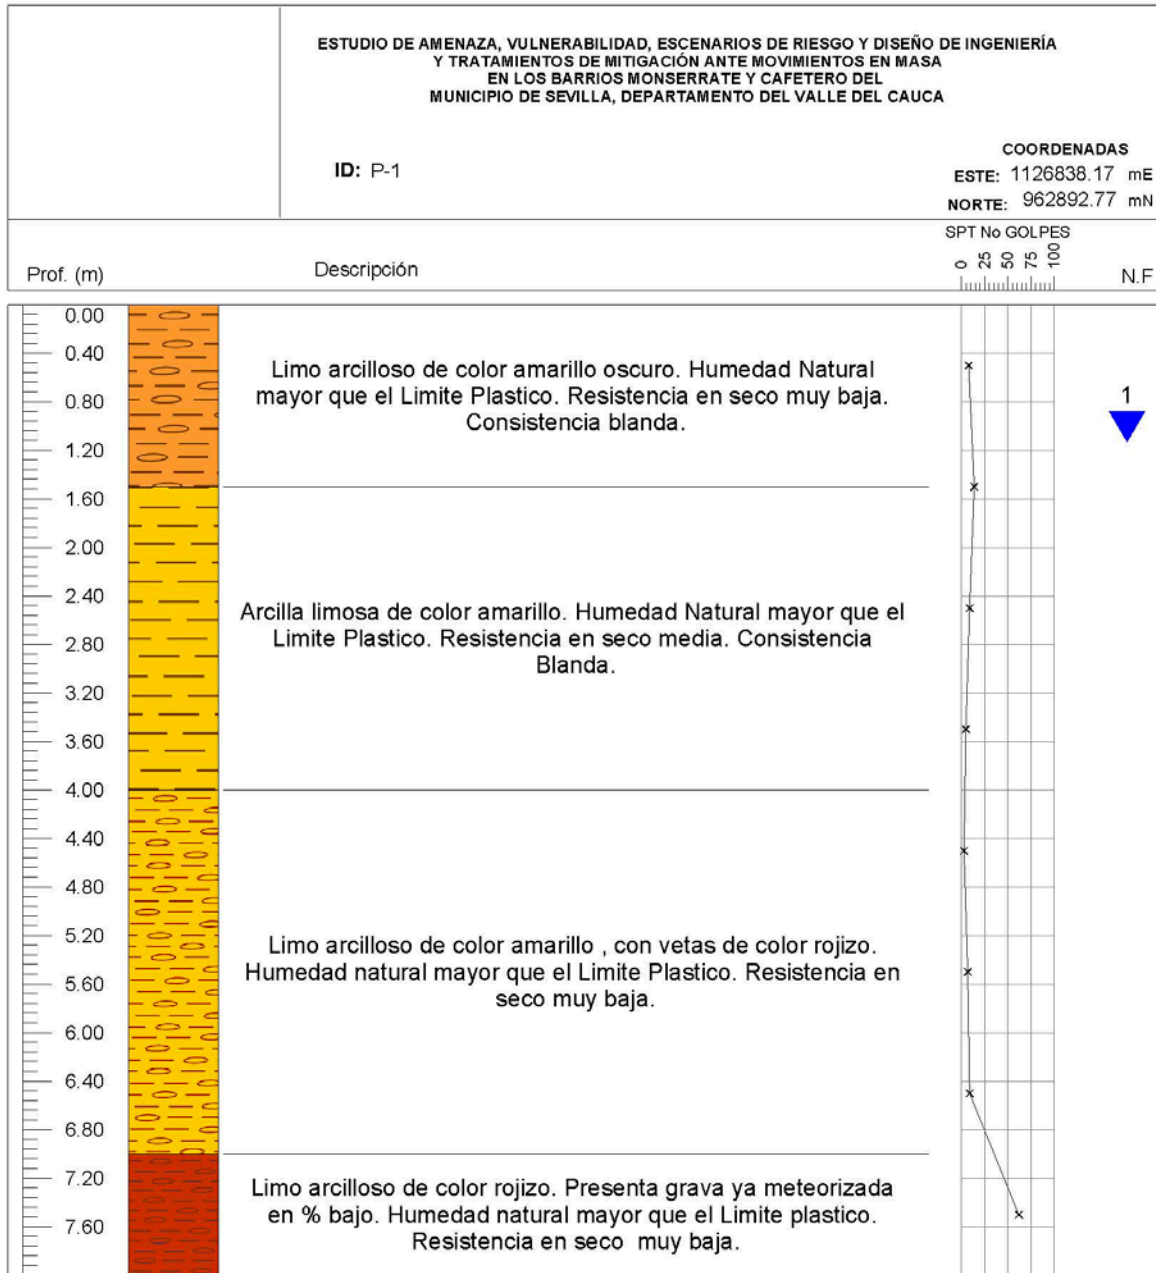
Figura 7.9 Perfil estratigráfico P-1.

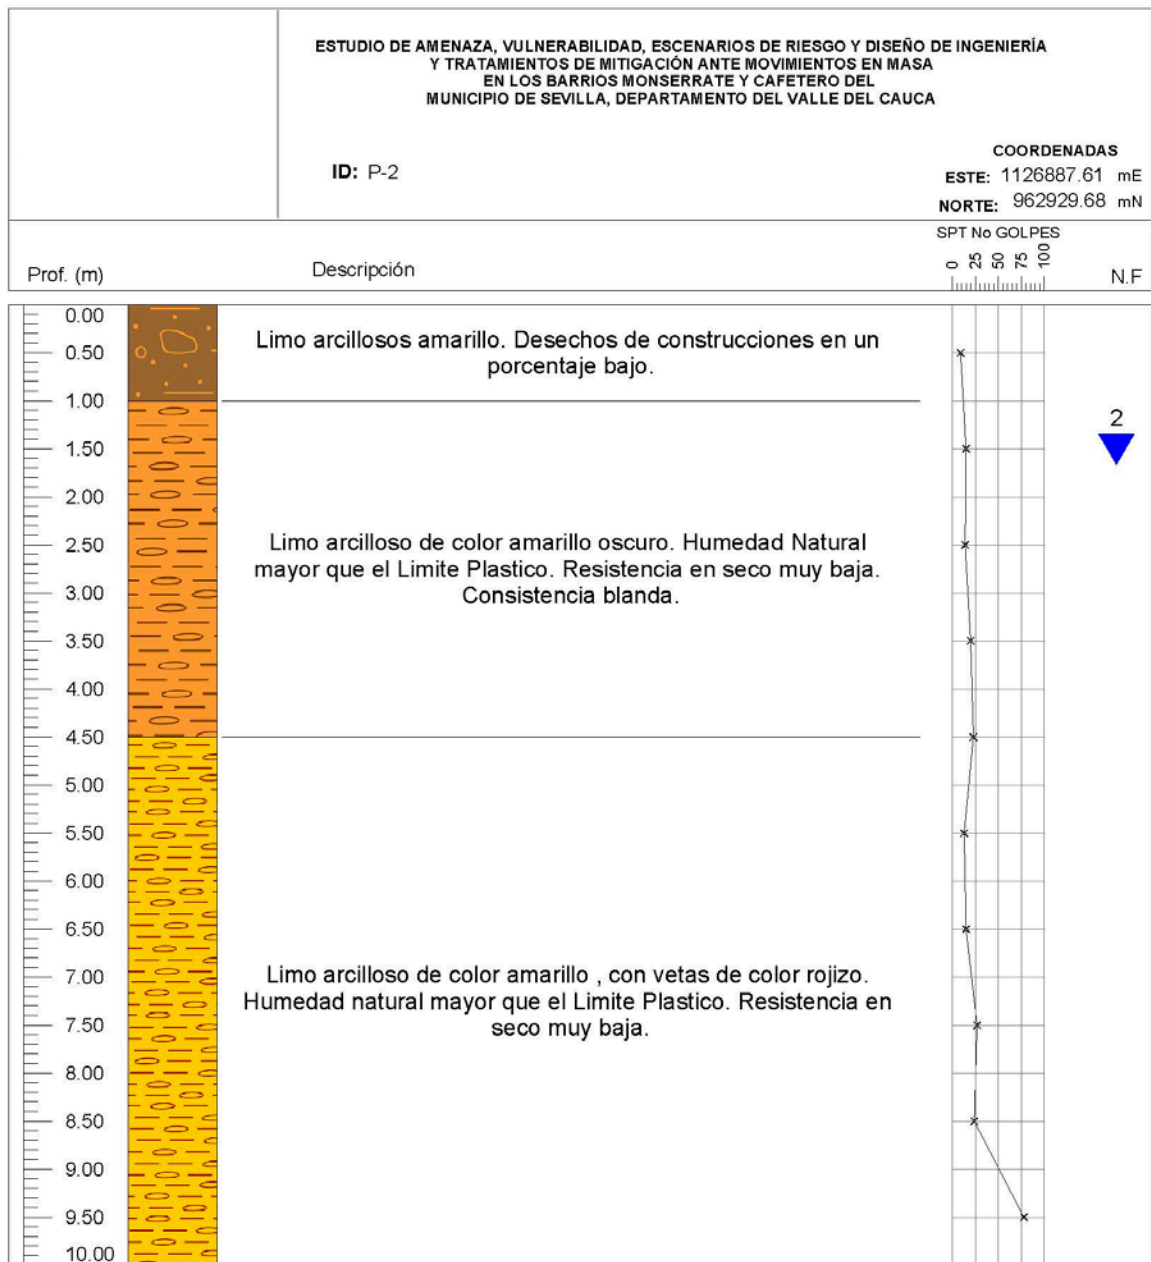
Figura 7.10 Perfil estratigráfico P-2.

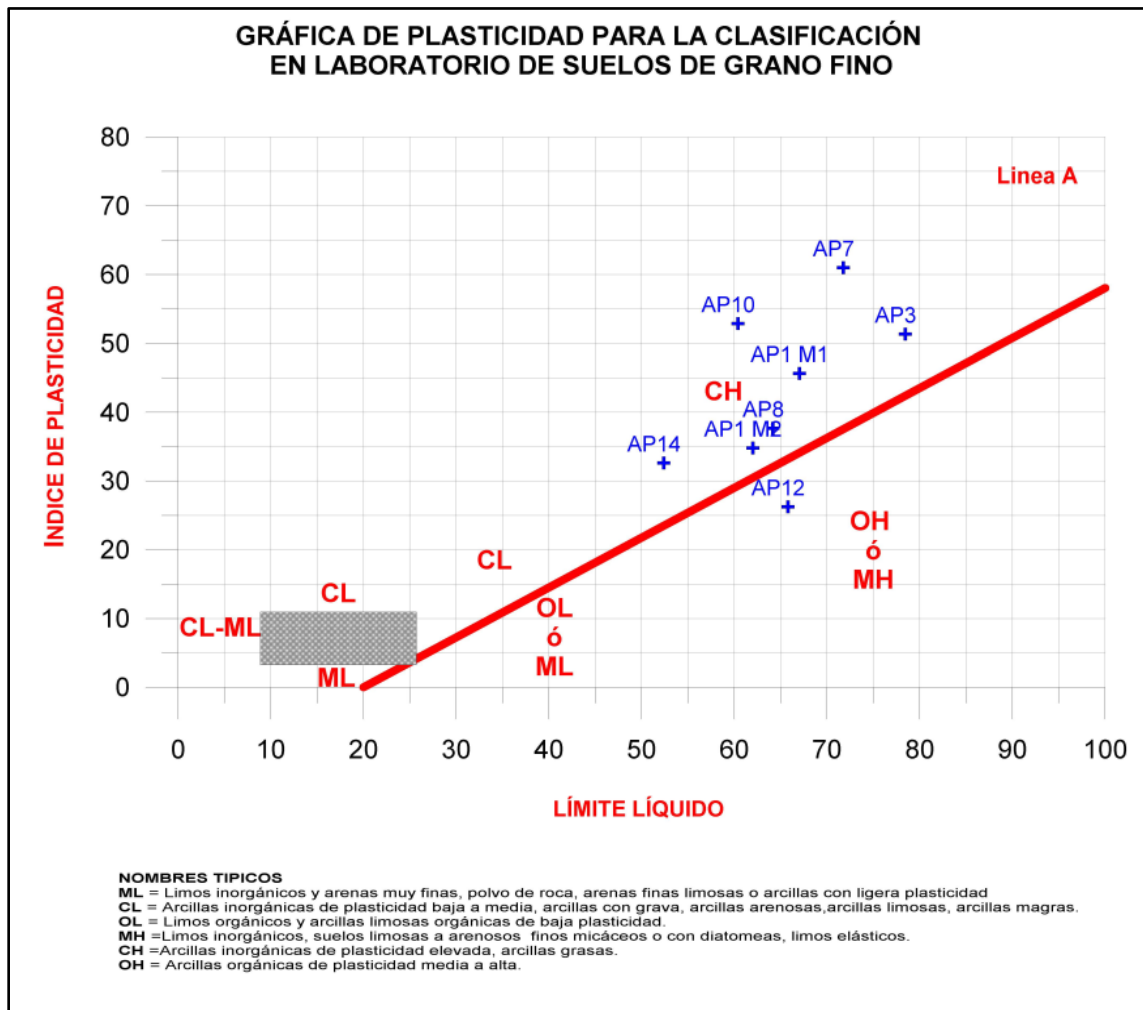
Figura 7.11 Carta de Plasticidad

Como se observa en la figura 7.11, la mayor parte del material aflorante en la zona se caracteriza por ser materiales de fracción fina (arcillas) de alta plasticidad (CH). Este material es el que conforma la matriz del material arcilloso de la zona.

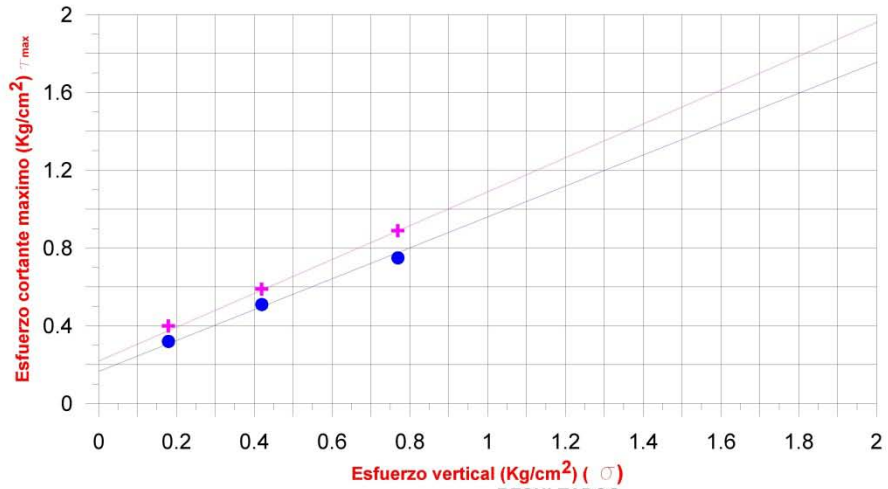
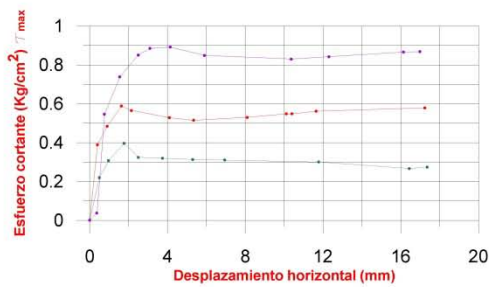
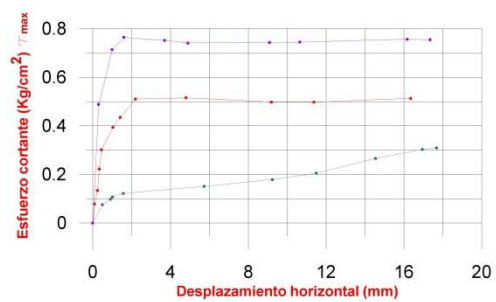
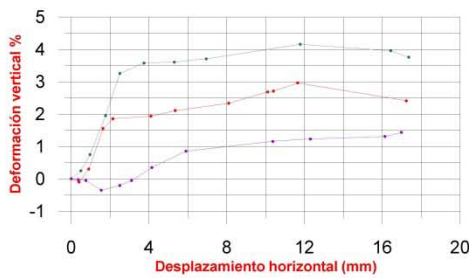
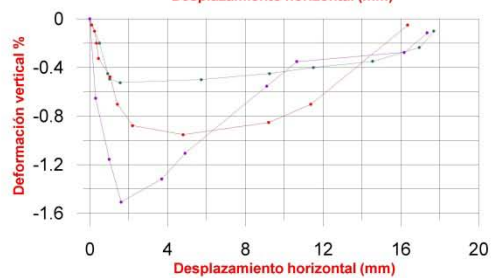
Figura 7.12 Resultados Corte directo Apique 1

RESULTADOS
 ϕ pico = 42.60°, c' pico = 0.25 Kg/cm^2
 ϕ' residual = 37.40°, c' residual = 0.20 Kg/cm^2

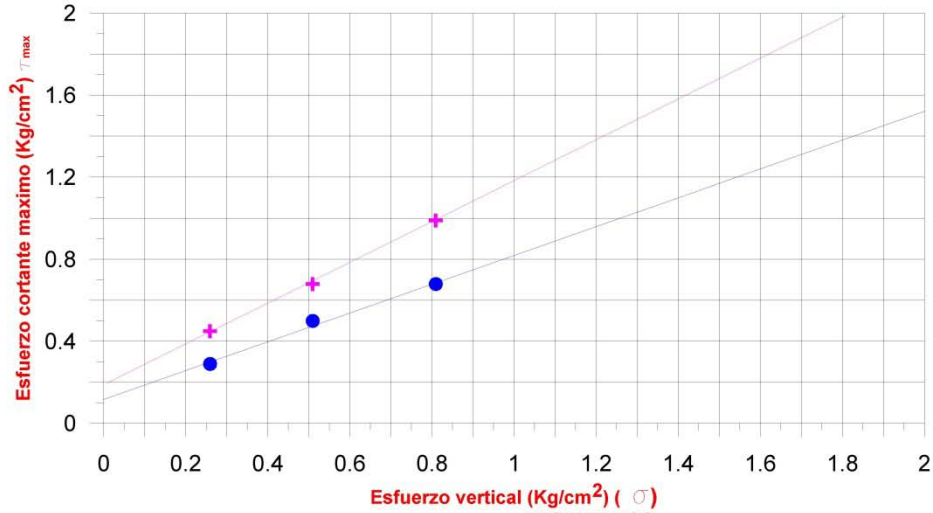
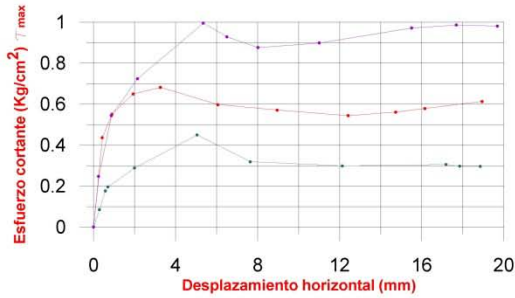
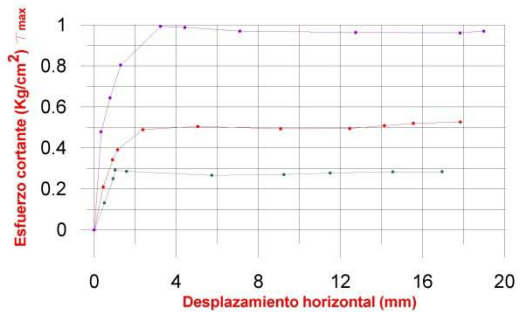
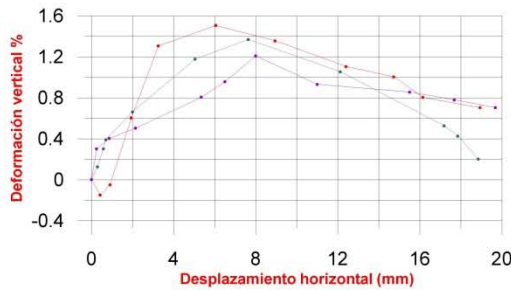
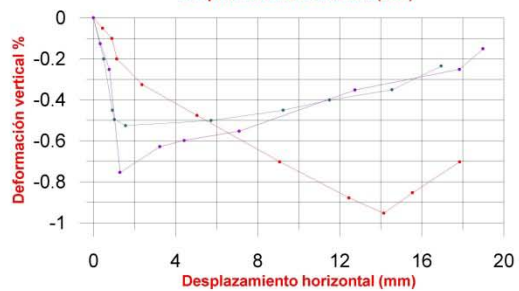
Figura 7.13 Resultados Corte Directo Apique 2

RESULTADOS
 ϕ pico = 47.23°, c' pico = 0.20 Kg/cm²
 ϕ residual = 36.10°, c' residual = 0.15 Kg/cm²

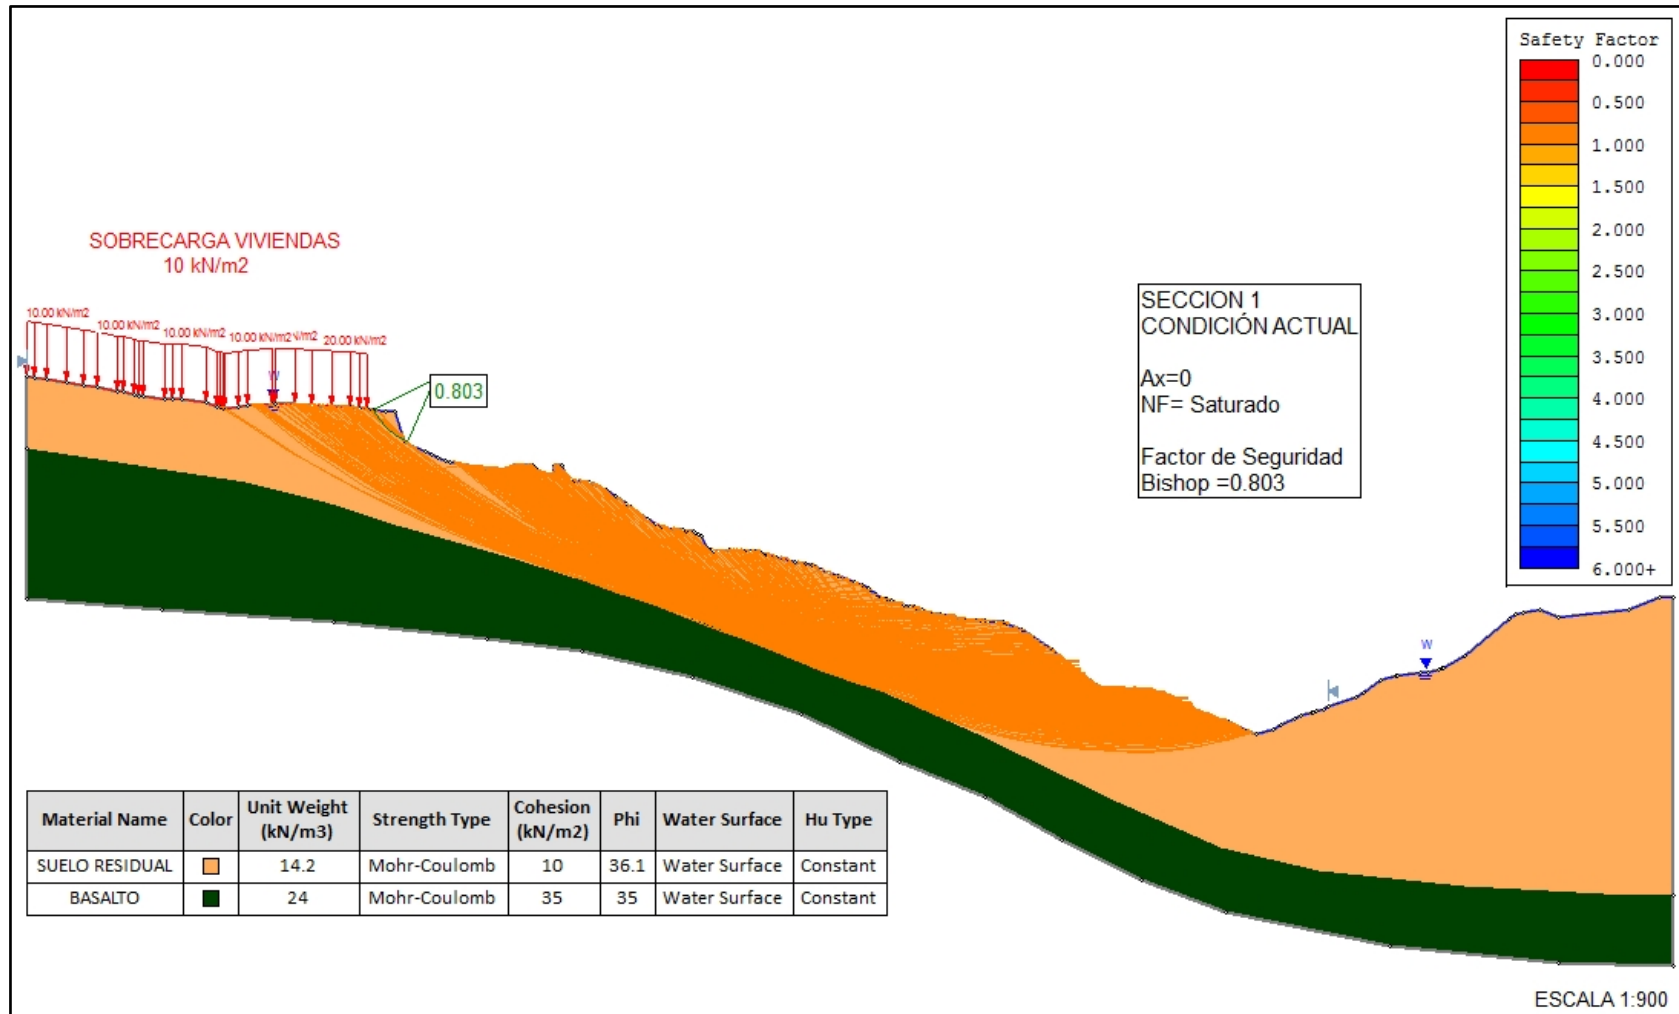
Figura 8.5 Análisis de estabilidad condición actual sin sismo – Sección 1.

Sección 1 - Esta sección se encuentra ubicada en la parte norte del deslizamiento presentado en los barrios Monserrate y Cafetero. A partir del análisis de estabilidad realizado se evidencia una falla en ladera que para este escenario corresponde únicamente al efecto del agua sobre la misma. Estas superficies de falla (Figura 8.5) cuentan con un factor de seguridad menor a 1, lo que clasifica esta zona del área de estudio como en amenaza alta.
