INFORME FINAL

ESTUDIO DE AMENAZA, VULNERABILIDAD, ESCENARIOS DE RIESGO Y DISEÑO DE INGENIERÍA Y TRATAMIENTOS DE MITIGACIÓN ANTE MOVIMIENTOS EN MASA EN LOS BARRIOS MONSERRATE Y CAFETERO

MUNICIPIO DE SEVILLA-VALLE

CONTRATO INTERADMINISTRATIVO 0252 DE 2011

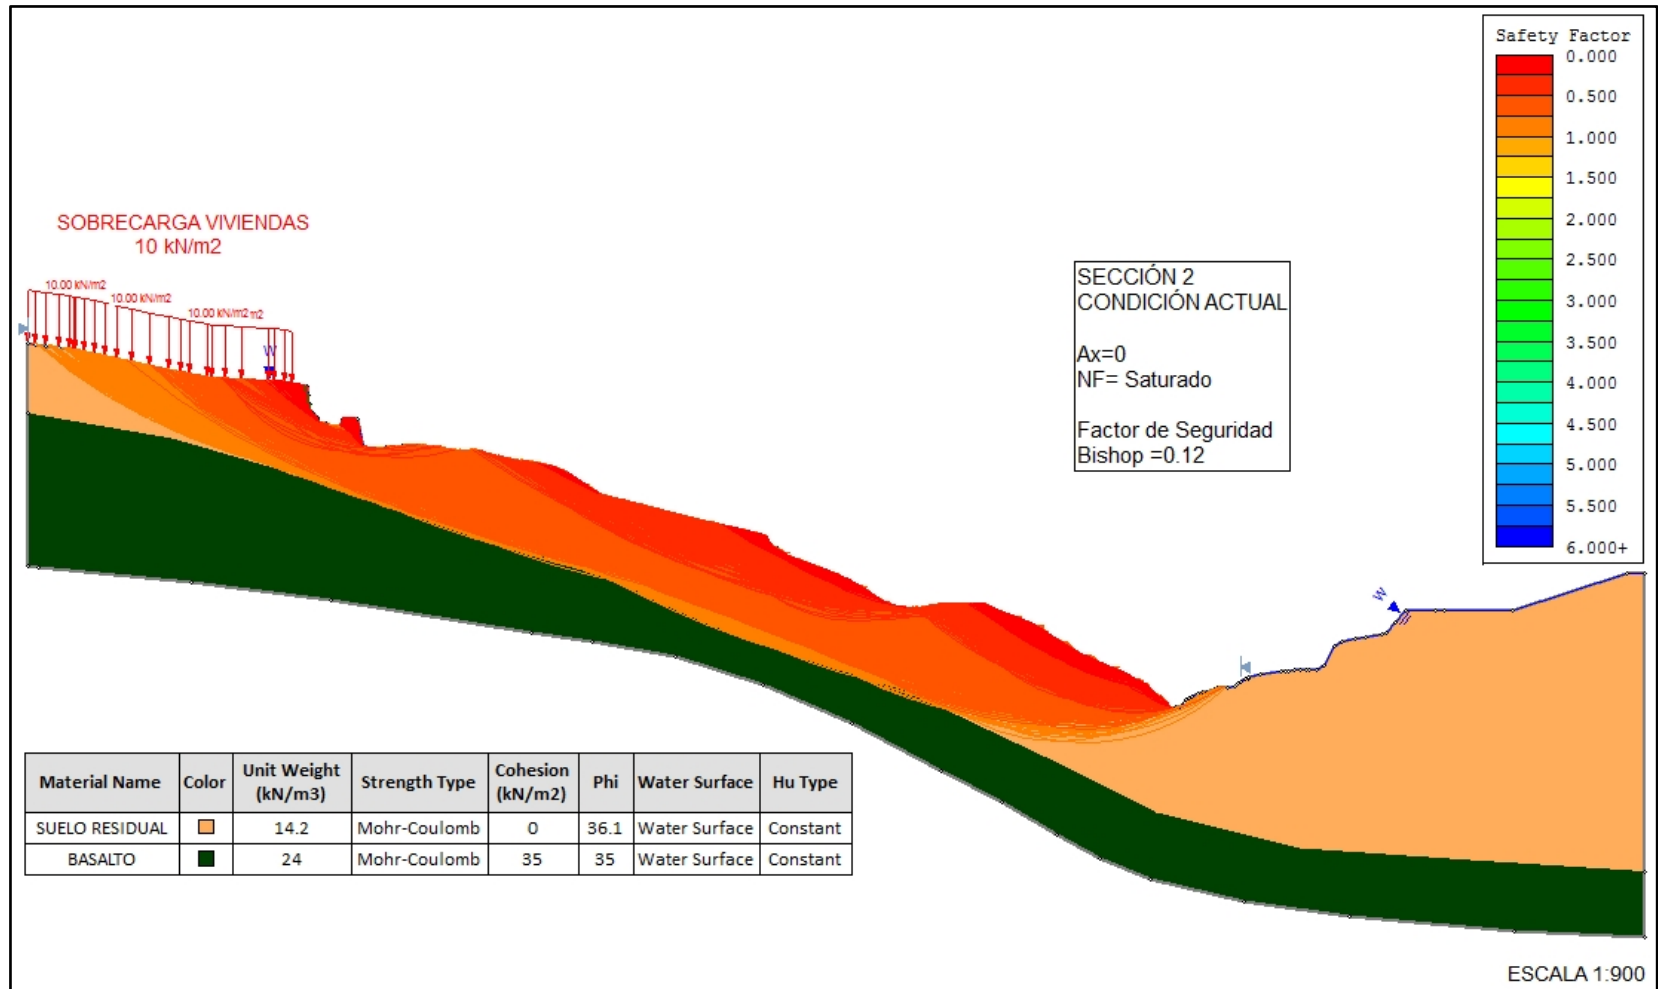
Figura 8.6 Análisis de estabilidad condición actual sin sismo – Sección 2.

Sección 2 – Para la sección 2 se evidencia una falla contundente de la ladera; esta sección se encuentra ubicada en la parte media del deslizamiento, considerándose la sección más crítica, siendo esto corroborado con los resultados del análisis de estabilidad, donde el factor de seguridad mínimo fue de 0.12. Así mismo, igual que la Sección 1, las superficies de falla presentadas en la Figura 8.6, corresponden a superficies de falla con factores de seguridad menor a 1.

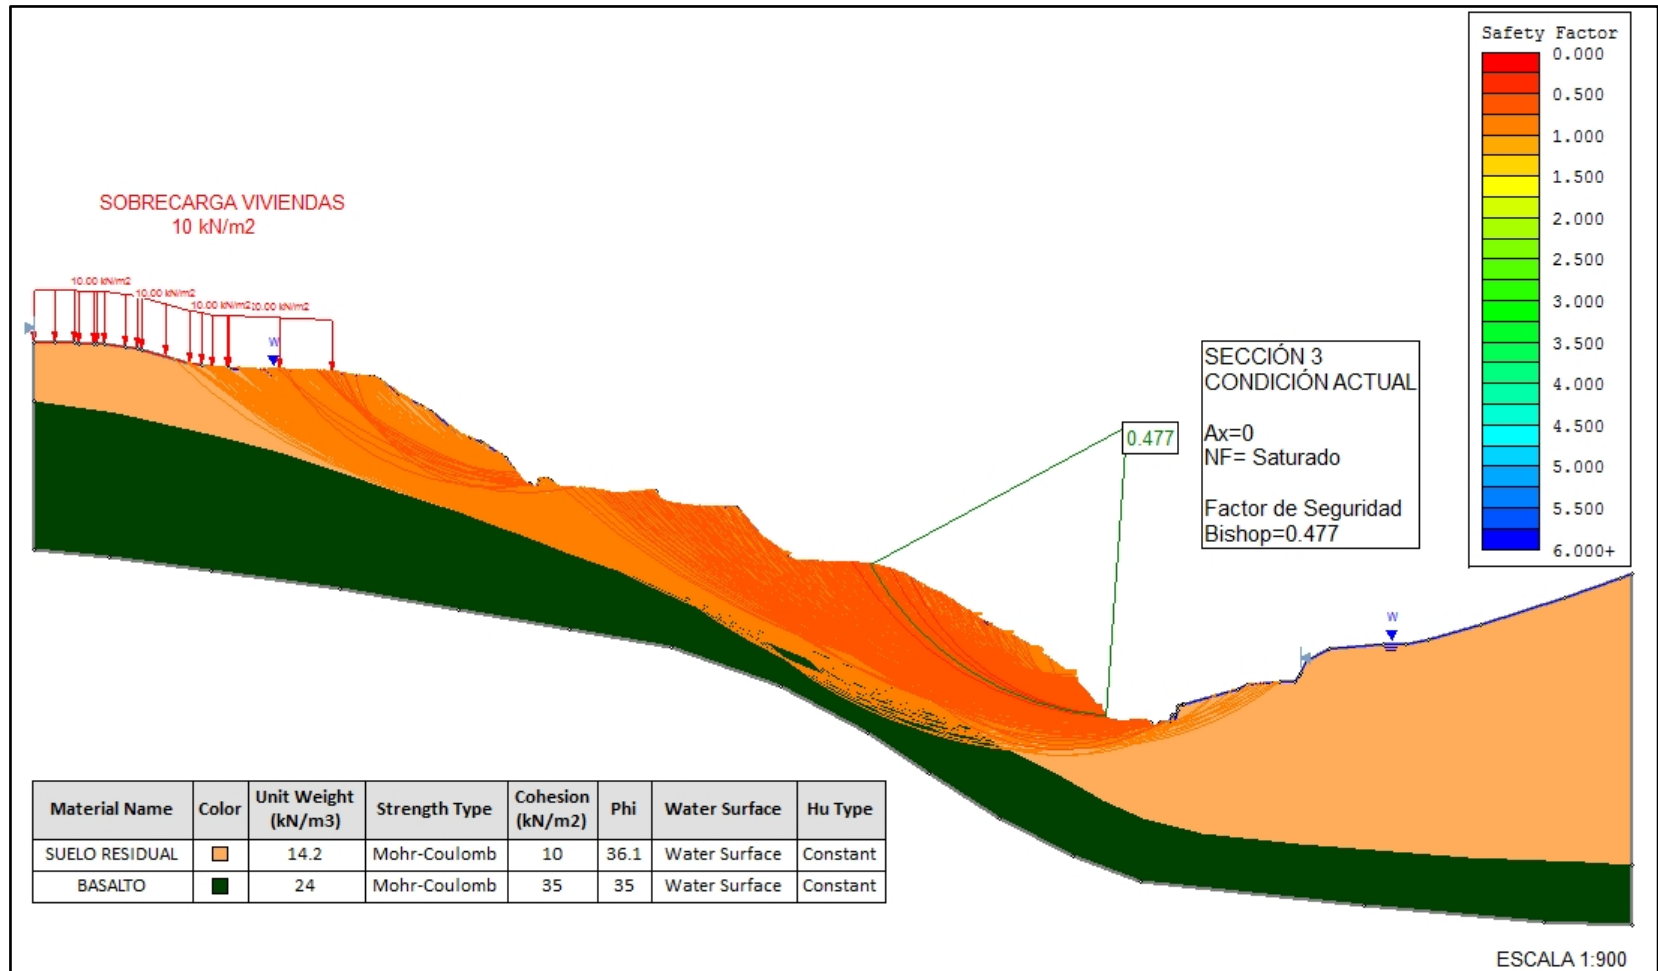
Figura 8.7 Análisis de estabilidad condición actual sin sismo – Sección 3.

Sección 3 – Para la sección 3 se evidencia una actividad un poco menor que la sección 2; sin embargo, el factor de seguridad menor fue de 0.477, este es un valor muy bajo, que representa una amenaza alta en la ladera. Es importante mencionar que las superficies de falla presentadas en la figura 8.7 corresponden a superficies con factores de seguridad menores que 1.

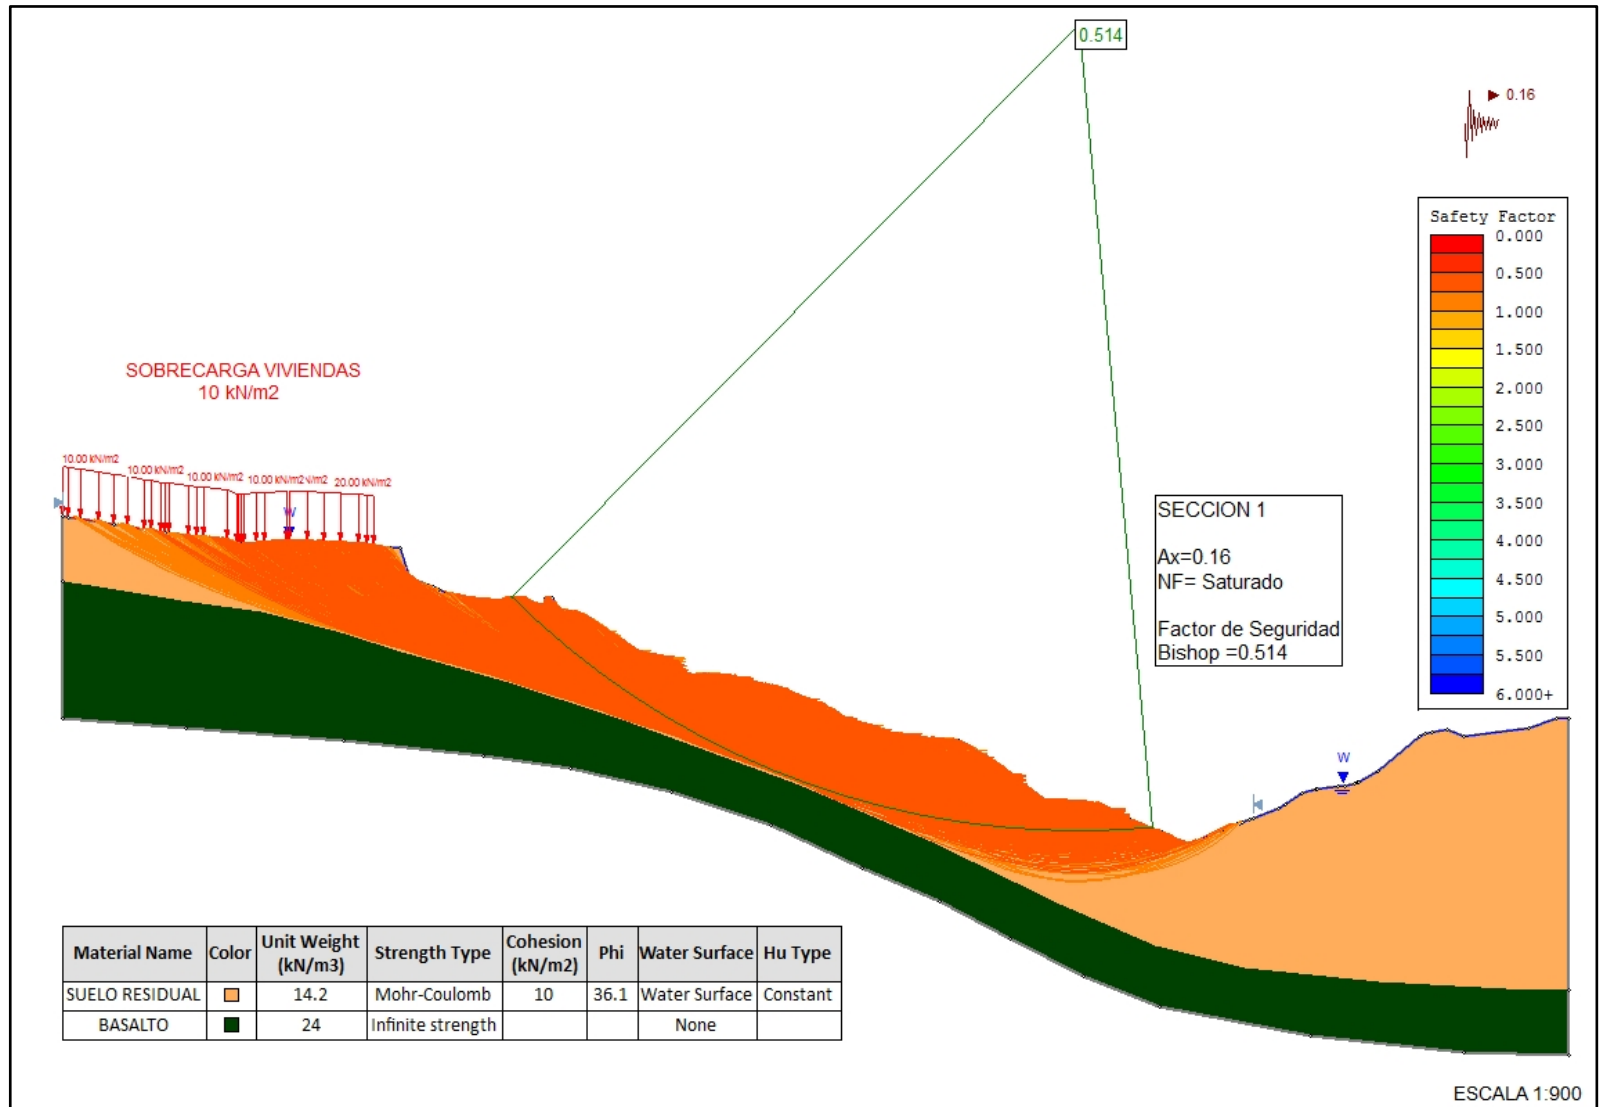
Figura 8.8. Análisis de estabilidad condición actual con sismo – Sección 1.

Sección 1 – Para esta sección es evidente que al adicionar un sismo de 0.16 g los parámetros geomecánicos del suelo disminuyen, ya que los factores de seguridad de la superficie de falla disminuyen y la extensión de superficies de falla con factor de seguridad menor a uno aumentan. De acuerdo a lo anterior, en caso de presentarse un evento sísmico en la ladera se presentaría una falla evidente.

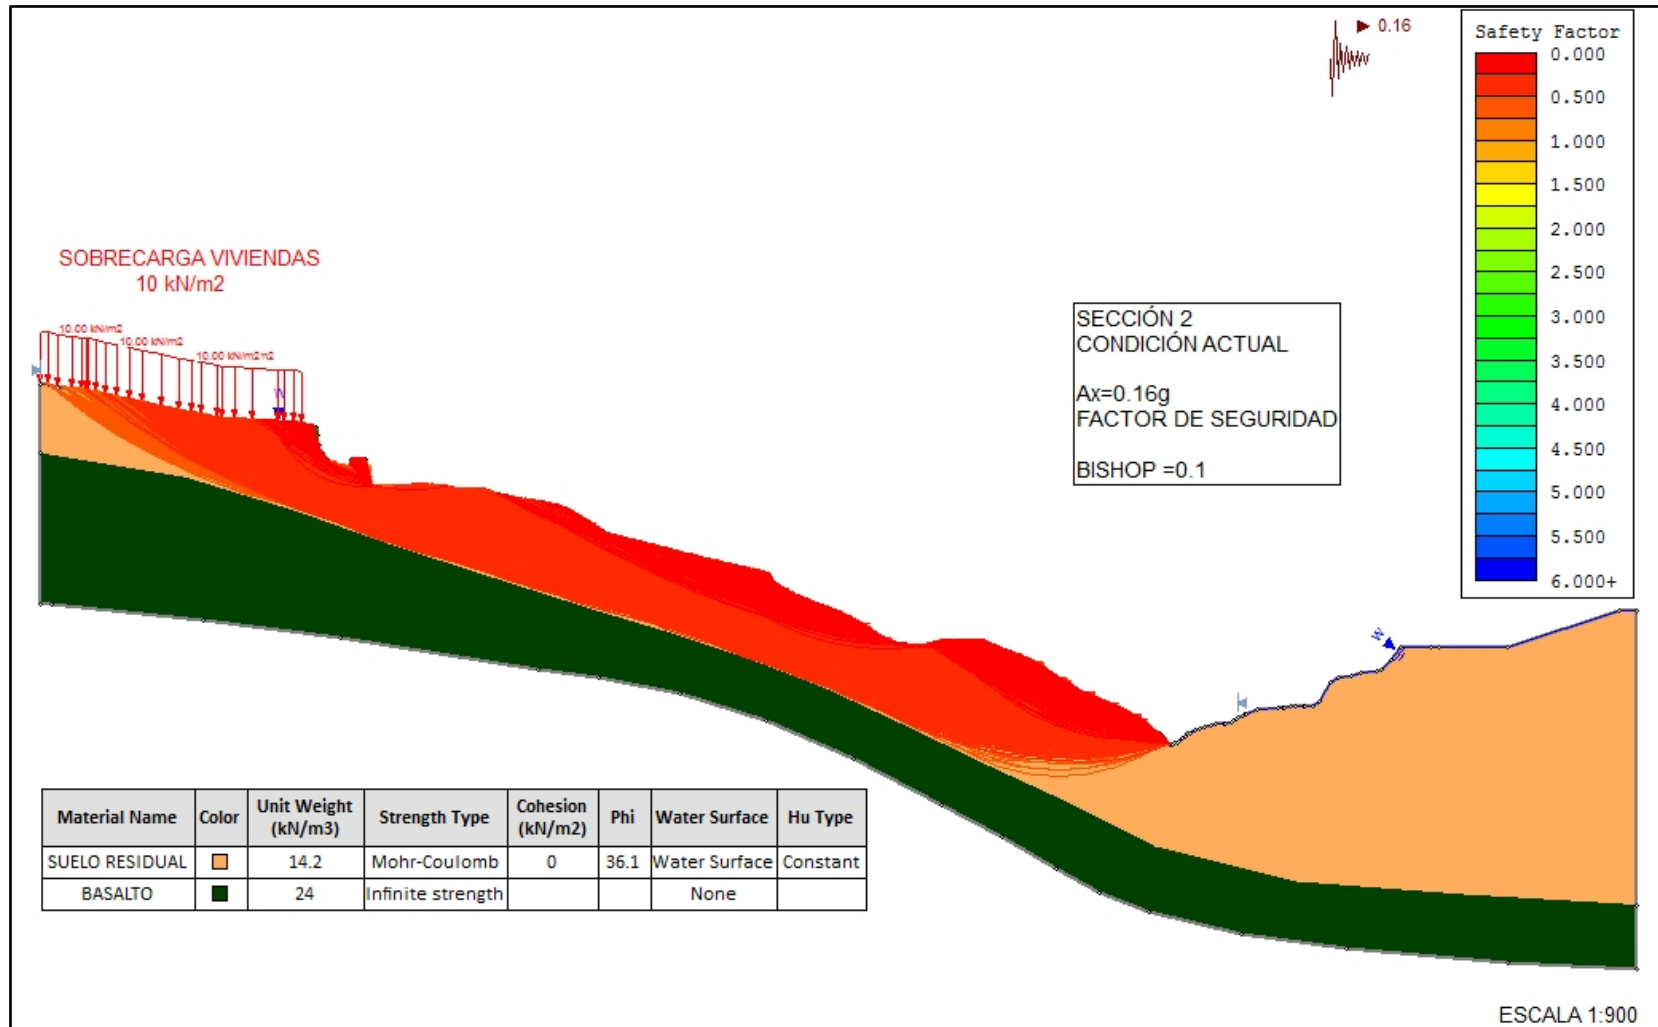
Figura 8.9 Análisis de estabilidad condición actual con sismo – Sección 2.

Sección 2 – En esta sección se evidencia un aumento de la amenaza alta a la que se encuentra sometida la ladera; como se observa en la figura 8.9, las superficies de falla, de color rojo, corresponden a superficies de falla con factores de seguridad de 0.5. Esta sección es considerada la más crítica en la zona de estudio teniendo en cuenta que se encuentra en el centro del cuerpo del deslizamiento.

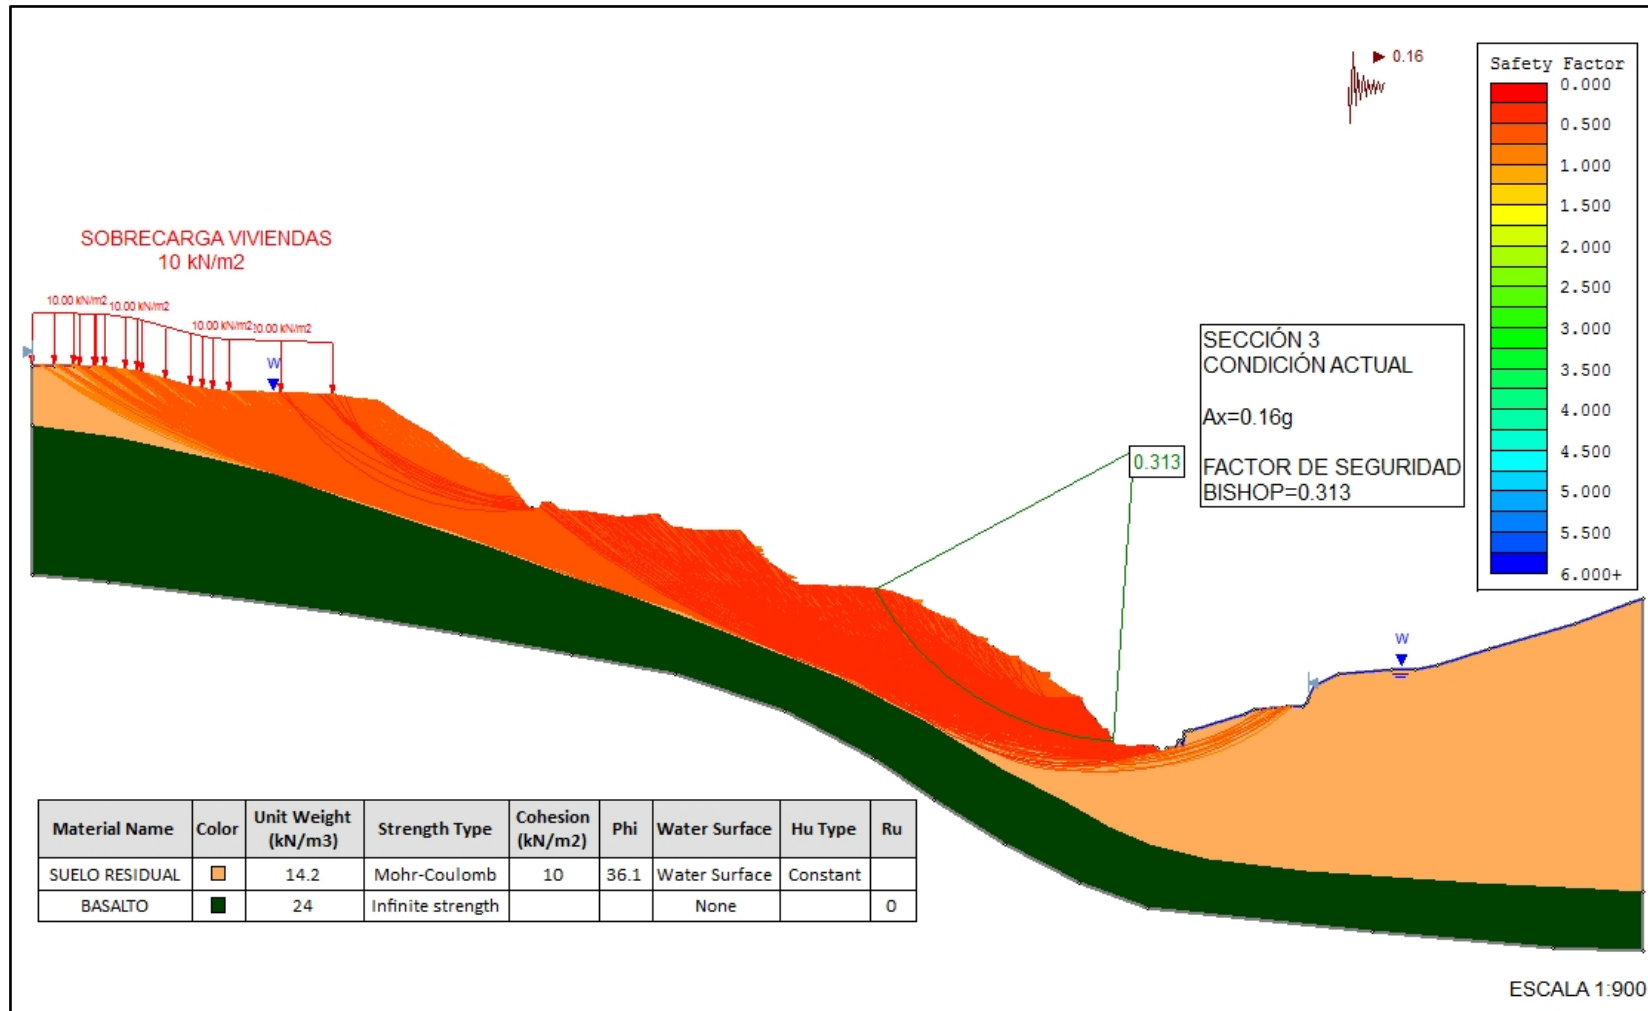
Figura 8.10 Análisis de estabilidad condición actual con sismo – Sección 3.

Sección 3 - En esta sección se evidencia un factor de seguridad mínimo de 0.313, dado este factor de seguridad es evidente el efecto del sismo como factor detonante, igual que una saturación total del terreno. Como resultado se observa que las superficies de falla presentan un factor de seguridad menor en esta condición que para la condición sin sismo, así mismo la extensión de las superficies de falla es mayor para esta condición, ampliando la amenaza alta que se presenta en la ladera.

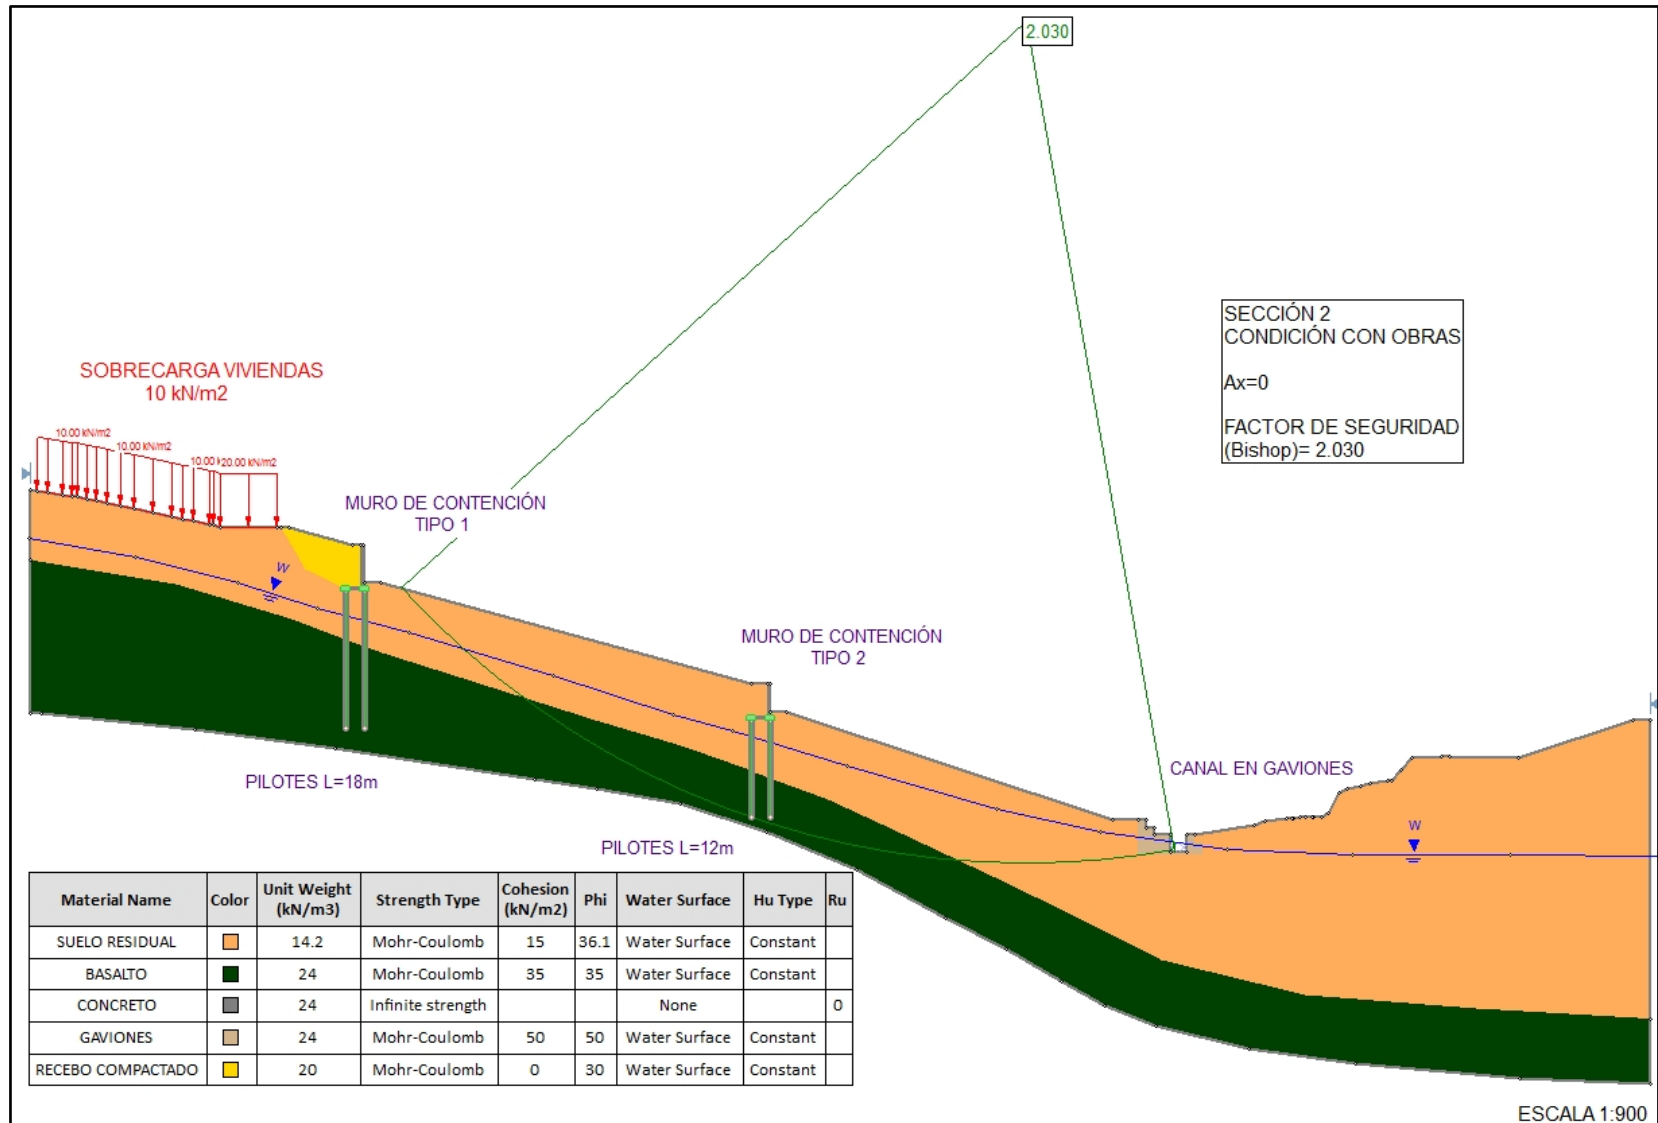
Figura 8.12. Análisis de estabilidad – Condición con obras Sin sismo, Sección 2.

Sección 2 – Se observa en la Figura 8.12 que el factor de seguridad mínimo obtenido fue de 2.030, este factor de seguridad garantiza la estabilidad de la ladera para esta condición con obras de mitigación. Para la condición sin obras, el factor de seguridad obtenido fue de 0.12, clasificando esta sección como la más crítica, lo cual coincide con la ubicación de la misma, ya que se encuentra localizada en el centro del deslizamiento. De acuerdo a lo anterior se resalta la importancia de las obras de mitigación prediseñadas en el presente estudio.

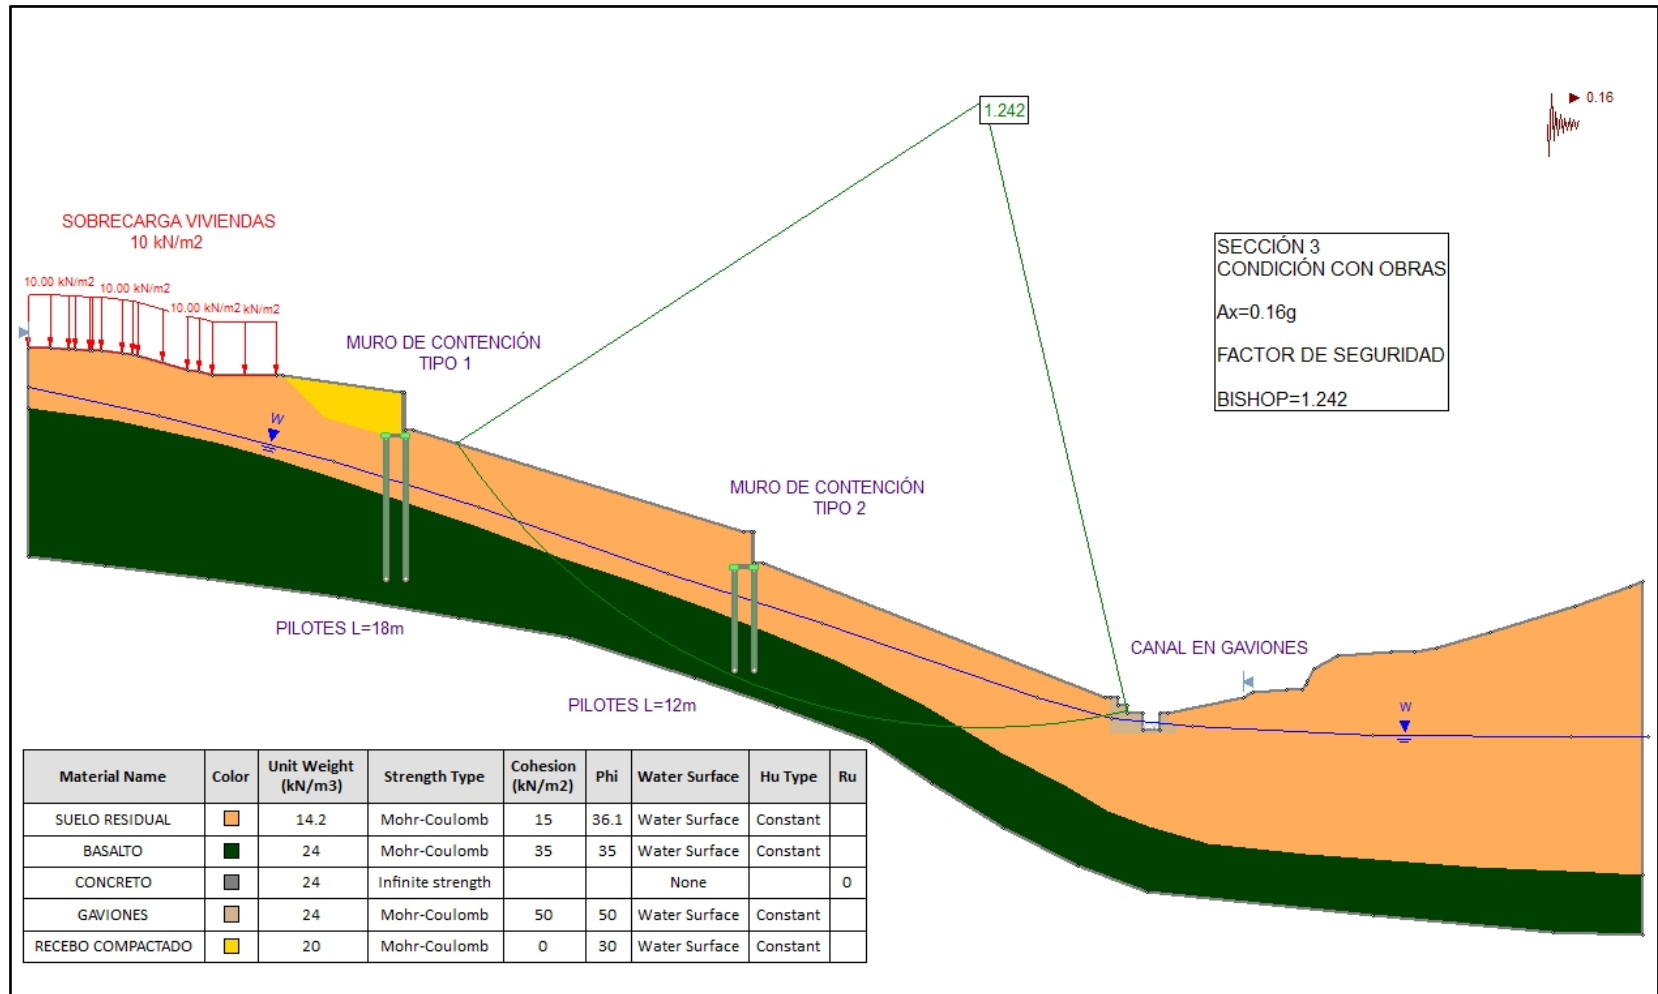
Figura 8.16. Análisis de estabilidad – Condición con obras Con sismo, Sección 3.

Sección 3 – En la sección 3 se observa un factor de seguridad mínimo de 1.242, en esta sección cuenta con las obras prediseñadas en el área de estudio. Es evidente el efecto estabilizante que producen las obras de contención, ya que en la figura 8.7, condición sin obras el factor mínimo de seguridad fue de 0.313, por esta razón la amenaza en la ladera pasa de alta a baja debido al efecto de las obras de mitigación.
