**CONVENIO INTERADMINISTRATIVO N° 0205 DE 2017  
CVC – UNIVALLE  
MUNICIPIOS DE BOLIVAR, ROLDANILLO Y VERSALLES**

Geología y Geomorfología para la zonificación de amenazas por inundación y movimientos en masa de la zona urbana del Municipio de Bolívar

INFORME TÉCNICO

**Santiago de Cali, octubre de 2018**

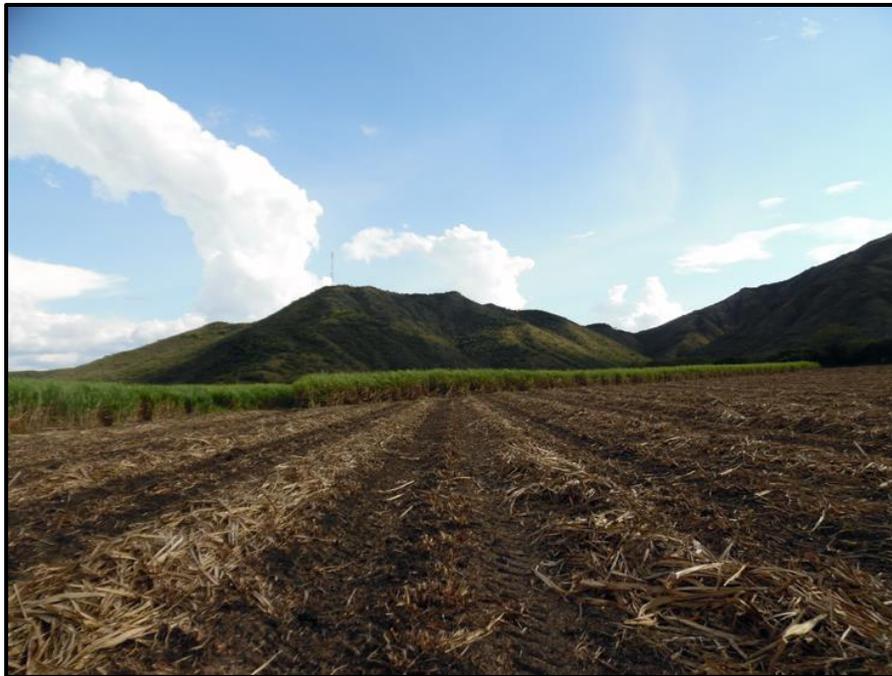
**Figura 25.** Laderas estructurales alrededor del casco urbano de Bolívar (SI).

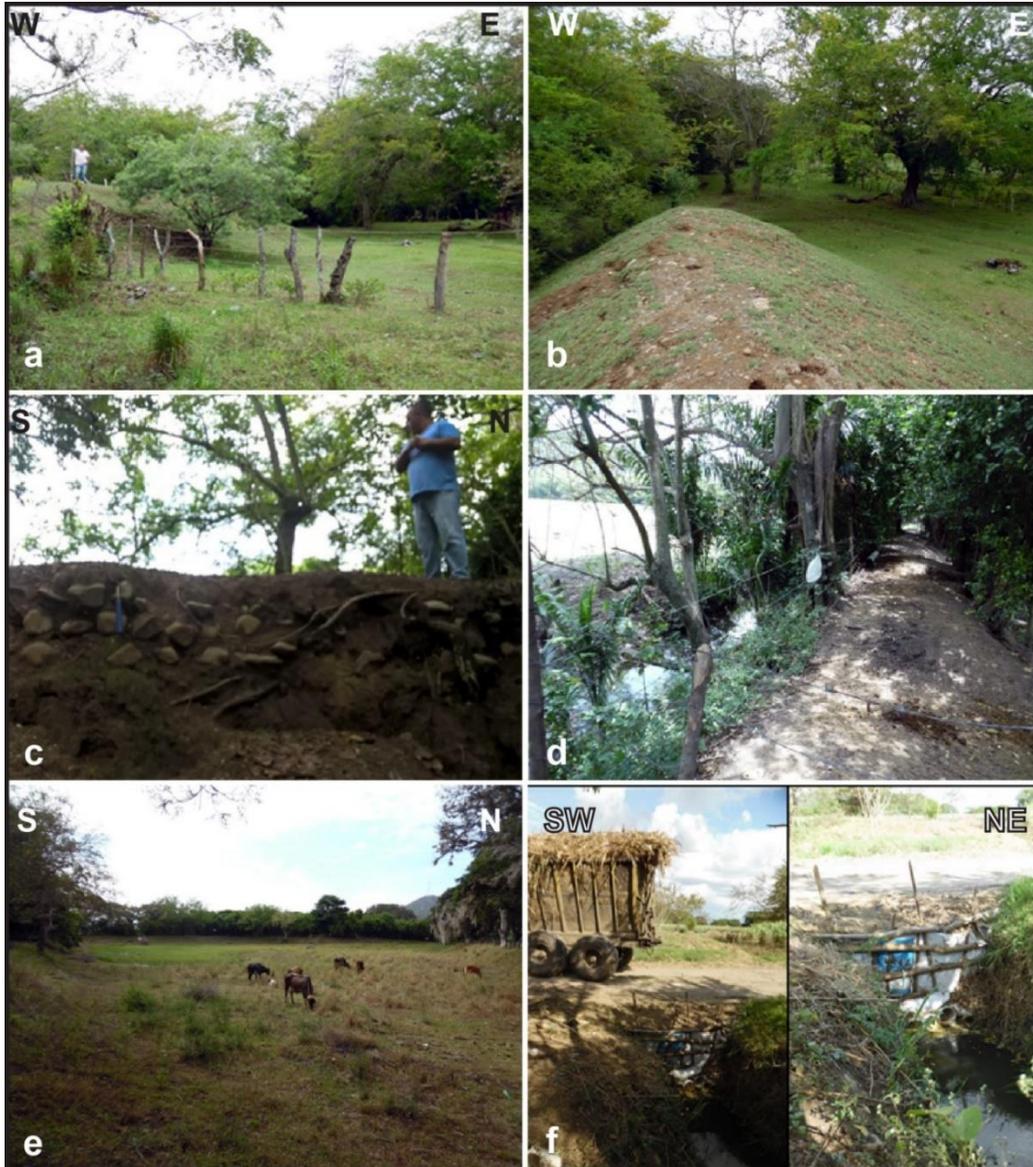
**Figura 26.** Formas origen antrópico: a y b Llenos de jarillón (Allj) río Pescador estación B47. c. Estructura interna del jarillón (bloques ordenados antrópicamente sobre arenas tobáceas) frente al Barrio España (estación B52), d. Lleno de jarillón (Allj) del Zanjón Guabineros atrás del Polideportivo Municipal (estaciones B31-B32), e. Antiguo lago de pesca y su jarillón protector (estación B19) y f. Apariencia llenos mixtos (All) en el sector del futuro barrio Miraflores (estación B10).

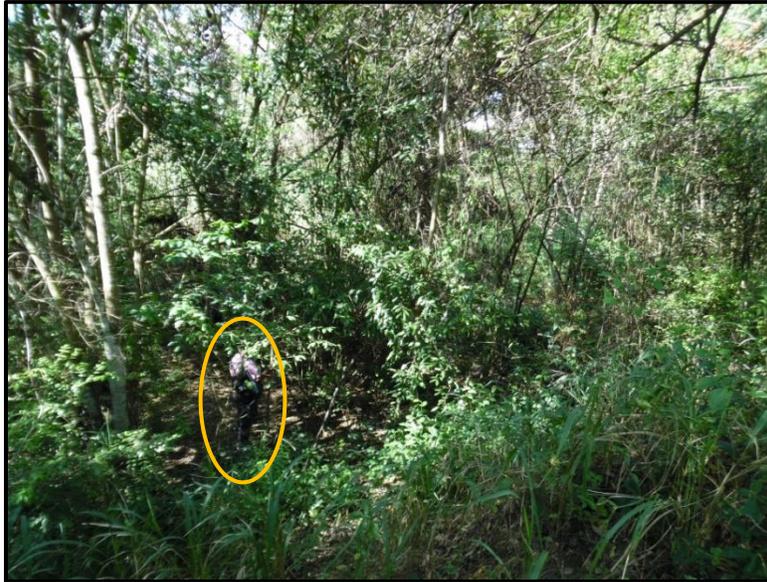
El río Pescador es un drenaje permanente que ha cambiado su caudal debido a la existencia de la represa aguas arriba. Entre las estaciones B37 a B47 se observó la existencia de antiguos brazos de río (cauces abandonados, ver Figura 33) que hablan de una época en la que el caudal era mayor y que en la actualidad son los caminos que sigue el agua en las épocas de crecida del mismo.

**Figura 33.** Aspecto cauce abandonado río Pescador en la estación B39. Nótese la presencia de vegetación dentro del mismo. Fotografía tomada en dirección W – E. La persona dentro del cauce mide 1.70 m.

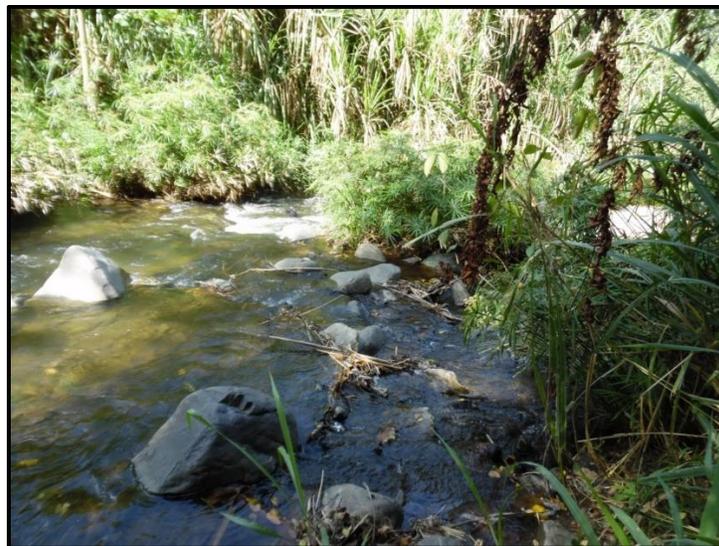
En la estación B40 este río presenta buena capacidad de carga evidenciado por la presencia de bloques pluridecimétricos (ver Figura 34) en un cauce de amplitud moderada (8m a 10m) y poco profundo. La altura del agua en este punto alcanzó los 35 cm. En la estación B41 el ancho del cauce observado se reduce a 5m aproximadamente. Fenómeno igualmente observado en la estación B45 y B46.

**Figura 34.** Capacidad de carga río Pescador a la altura de la estación B40 evidenciado por la presencia de bloques pluridecimétricos de rocas máficas (hornblenditas).

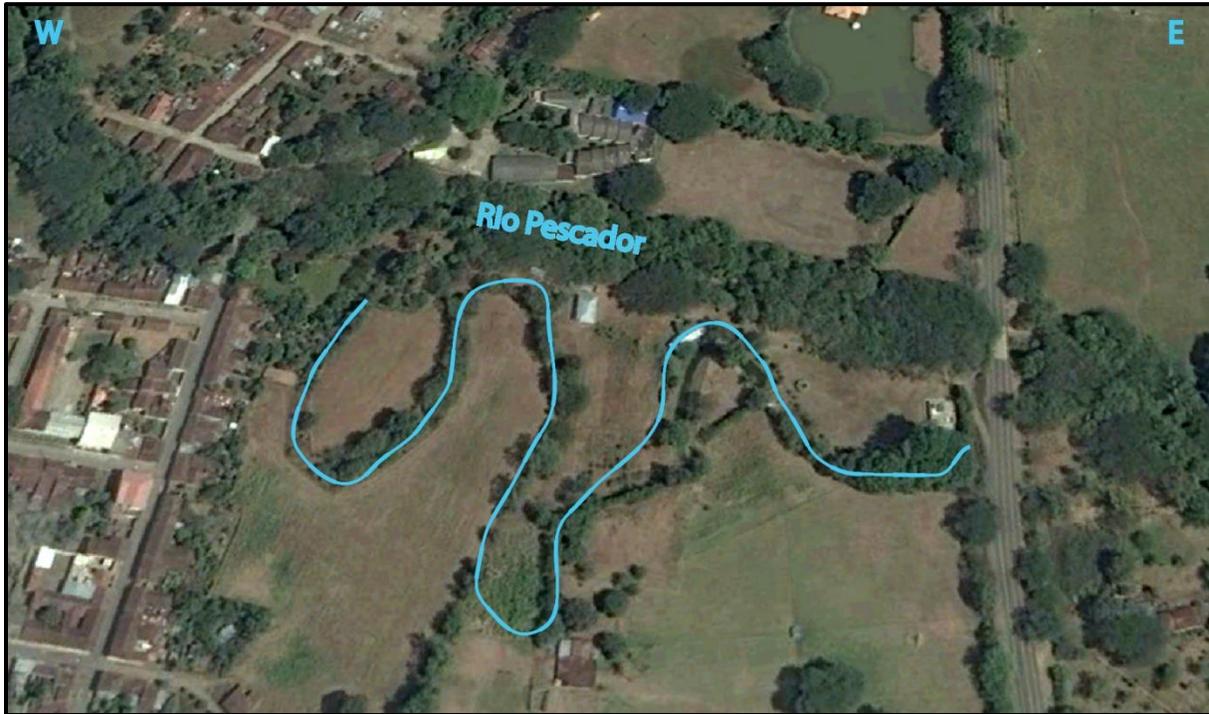
En la estación B58 “Casa de Mosoco” se reconoció un meandro abandonado del río Pescador. Adicionalmente, la nueva urbanización “Villa del Sol” está siendo construida sobre “la madre vieja del río”, la cual es utilizada como lugar de disposición de residuos de la actual construcción. La Figura 37 obtenida de Google Earth nos proporciona una vista aérea de dicha geoforma en el año 2010. Allí se reconocen 3 curvas “meandros” desarrollados en la llanura aluvial. Un meandro abandonado se forma cuando “las curvas de los meandros se van acentuando paulatinamente hasta que los recodos se intercomunican por tangencia, acortando el curso del río y dejando un meandro abandonado” en un fenómeno conocido como estrangulación (modificado de Gutierrez, 2004). Posterior a ello, se forma un lago en forma de herradura o media luna. Estos lagos son rellenados gradualmente por finos sedimentos **durante las inundaciones** y por materia orgánica producida por las plantas acuáticas. En ocasiones se convierten en ciénagas, pero no pierden su forma (Gutierrez, 2004). Lo que implica que son un **“control o barrera natural”** contra las inundaciones, ya que el exceso de agua buscará estos espacios naturales antes de continuar a otros sitios. Razón

**Figura 37.**Aspecto meandros abandonados del río Pescador en el año 2010. Imagen Google Earth 2010.

por la cual, su conservación y mantenimiento debería ser de interés “prioritario” tanto para la autoridad ambiental como para la administración municipal.

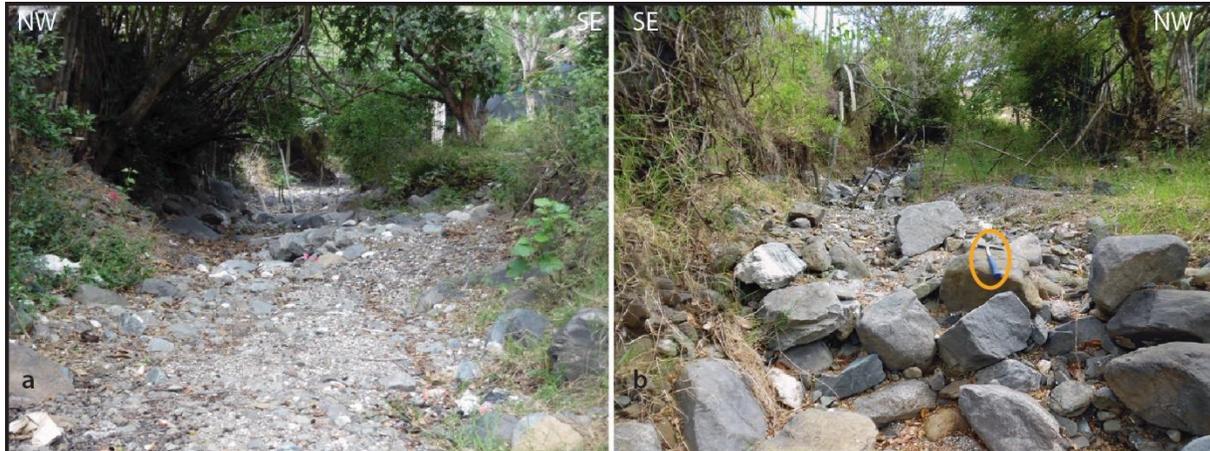
Este zanjón tiene un cauce amplio y poco profundo al Este de Bolívar al atravesar el Barrio San José (estaciones B6 a B1) como se observa en la Figura 38a. En la parte alta (estación B6, San José Alto) se evidenció la capacidad de carga de este zanjón, donde se pueden observar bloques de tamaños métricos a pluri-decimétricos en el lecho del mismo (ver Figura 38b). En este punto el zanjón tiene 2 m de profundidad, sin embargo, los lugareños hablan de que el mismo ha perdido por lo menos la mitad de su profundidad original (ver Figura 38b) consecuencia de los residuos resultantes de la extracción de la magnesita. También mencionan que el último dragado del mismo por parte de la empresa se hizo hace 17 años. Aparentemente, el dragado del zanjón fue un compromiso que “la mina hizo con la alcaldía” pero que no se cumple. Sobre su margen izquierda se reconocieron restos de la última avenida torrencial (ver Figura 39) que destruyó dos casas (las cuales fueron evacuadas y demolidas).

**Figura 38.** a. aspecto cauce zanjón la Mina en el Barrio San José (parte alta, estación B6). b. carga de fondo del zanjón la Mina. Nótese el tamaño de los bloques (martillo en naranja como escala 35 cm). Altura del talud a la izquierda 2m.

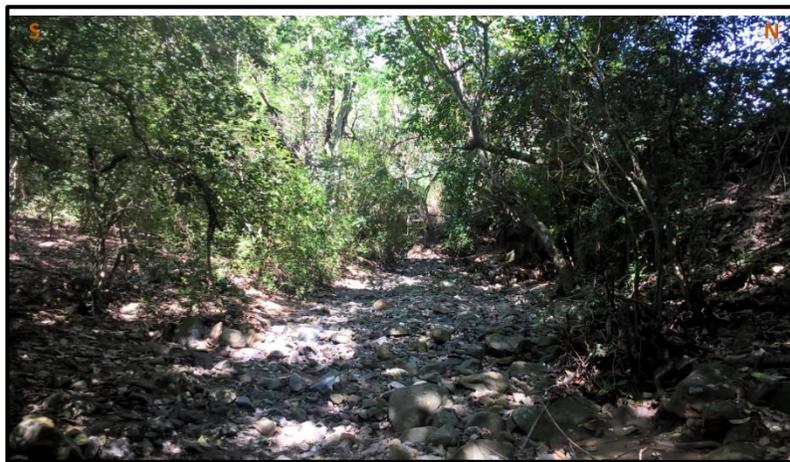
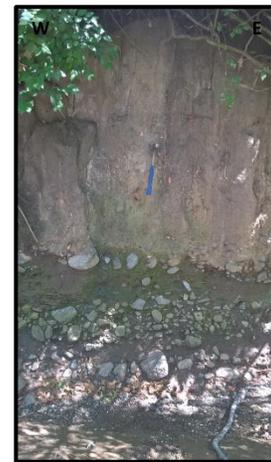
Este zanjón del rincón es un cauce intermitente que realiza su recorrido al Sur del casco urbano de Bolívar, en las inmediaciones del barrio Ciudad Bolívar y atraviesa la vía que conduce a Tuluá. Este zanjón posee un cauce de aproximadamente 3.5m de ancho y profundidad de 2.2m en la estación B61, se evidenció la capacidad de carga de este zanjón, donde se pueden observar bloques de tamaños pluri-decimétricos de hasta 60 cm en el lecho del mismo (ver Figura 44a). En la estación B62, el zanjón conserva el ancho de su cauce, pero tiene una profundidad de 3.5m, en este lugar aflora una sección que de base a techo corresponde a un lecho de carga (conglomerado clastosoportado con bloques de hasta 25 cm, sin gradación, matriz de arena media (tobácea) con gránulos menores a 1cm, suprayaciendo este depósito se observan 2m de arenas tobáceas masivas muy compactas (ver Figura 44b).

**Figura 44.** a. Aspecto cauce zanjón del Rincón estación B61, nótese el tamaño de los bloques.  
b. Profundidad del cauce en la estación B62.

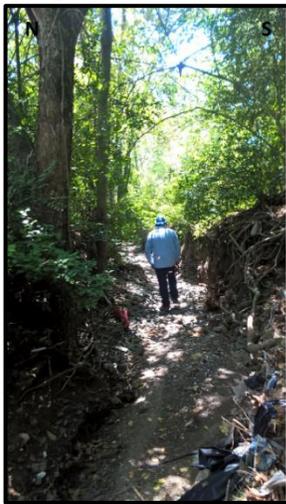
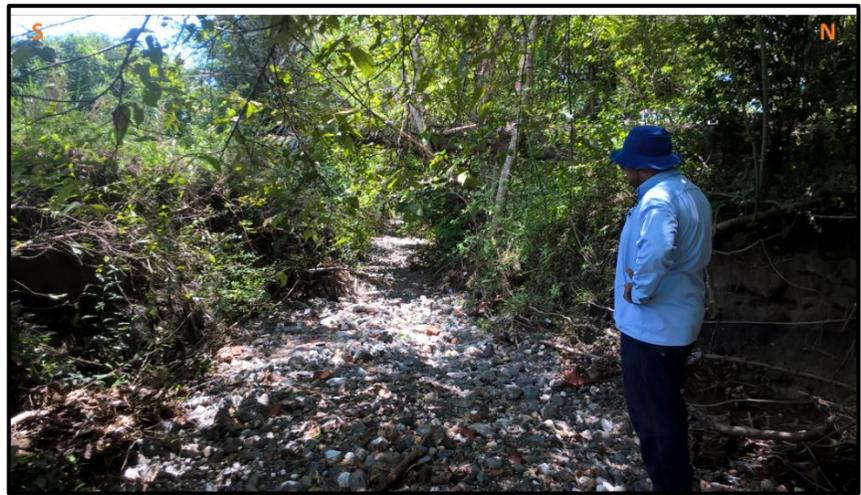
Aguas abajo la sección del río sigue siendo de 2m, llegando a ser de 1.5m en la estación B65, B66 y B67 (ver Figura 46) y la profundidad llega a ser de 3.5m. En la estación B68 la sección se amplía nuevamente a 3m y la profundidad del cauce es de 1.5m (evidenciando la colmatación del zanjón), (ver Figura 46).

**Figura 46.** a. Sección del zanjón del Rincón estación B67. b. Sección del zanjón del Rincón estación B68, nótase como se amplía al Este.
