**CONVENIO INTERADMINISTRATIVO N° 0205 DE 2017
CVC – UNIVALLE
MUNICIPIOS DE BOLÍVAR, ROLDANILLO Y VERSALLES**

Geología y Geomorfología para la zonificación de amenazas por inundación y movimientos en masa de la zona urbana del Municipio de Roldanillo

INFORME TÉCNICO

Santiago de Cali, octubre de 2018

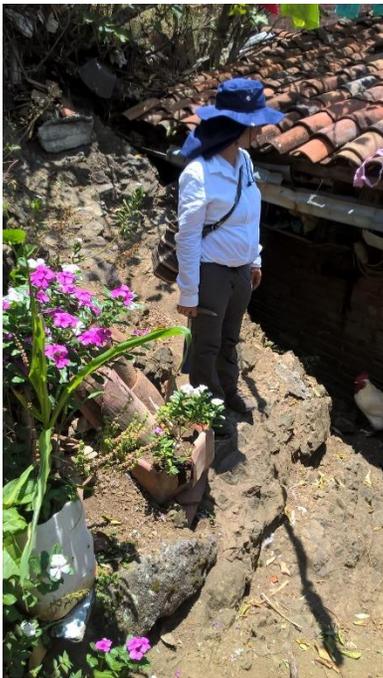
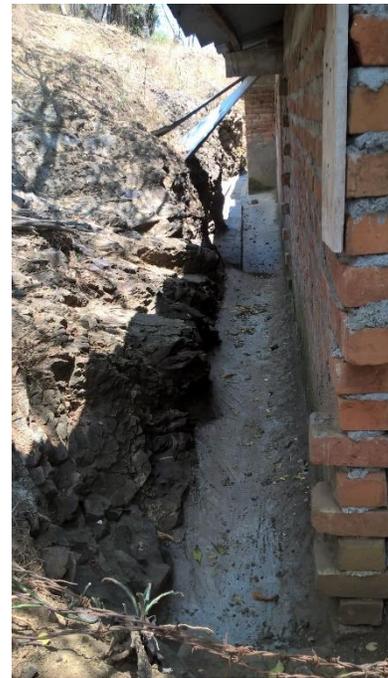
En el caso particular del barrio la Nueva Ermita se encontró que las viviendas están edificadas sobre rocas basálticas de la Formación Volcánica (Kv) que presentan alto grado de diaclasamiento (ver Figura 60). Este fracturamiento facilita la circulación de agua hacia las casas, transportando sedimentos finos producto de la meteorización (Estación R33).

Figura 60. Barrio la Nueva Ermita, viviendas construidas sobre basaltos de la Formación Volcánica (Kv).

- En el caso particular del barrio la Nueva Ermita se encontró que las viviendas están edificadas sobre rocas basálticas de la Formación Volcánica (Kv) que presentan alto grado de diaclasamiento (fracturamiento), el cual facilita la circulación de agua hacia las casas, transportando sedimentos finos producto de la meteorización al interior de las mismas.

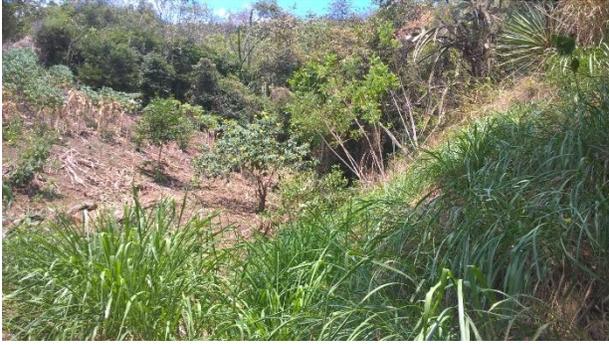
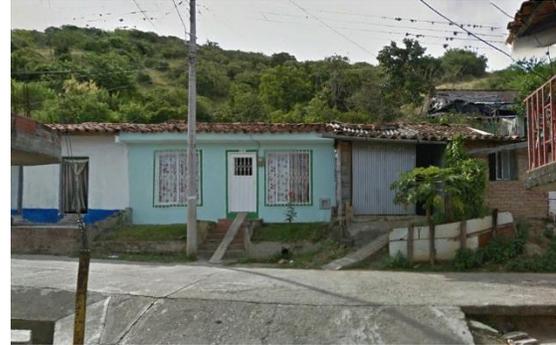
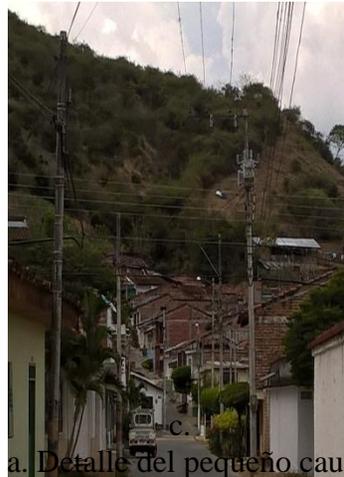
Otro aspecto importante en este barrio es la construcción de viviendas que interrumpen el cauce de pequeñas quebradas intermitentes que solo llevan agua de escorrentía en temporada invernal (ver Figura 61), y que bajan de la parte alta de la montaña. Resultado de esto, dichas viviendas se ven “afectadas” por el ingreso del agua proveniente de las mismas.

Figura 61. Barrio la Nueva Ermita. **a.** Detalle del pequeño cauce. **b.** Viviendas que interfieren el cauce. **c.** Vista general.

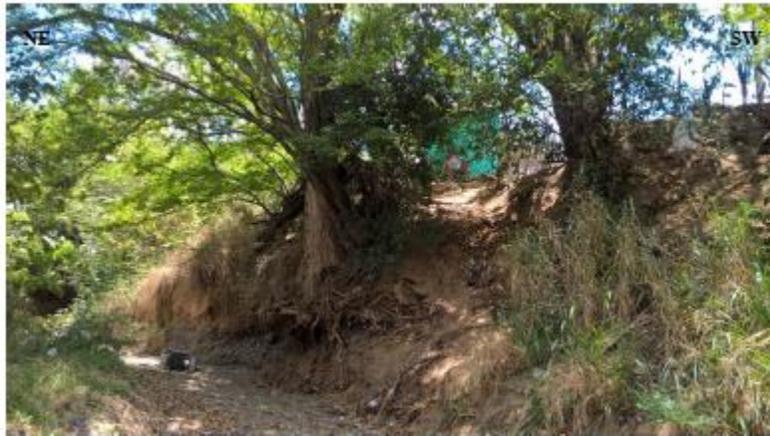
En la Estación R16 al oriente del puente vehicular que une el barrio La Playita con el barrio Adolfo León Gómez se observa una alta erosión en la ladera sur del río (ver Figura 62).

Figura 62. Río Rey zona erosiva al oriente del puente vehicular, barrios La Playita y Adolfo León Gómez

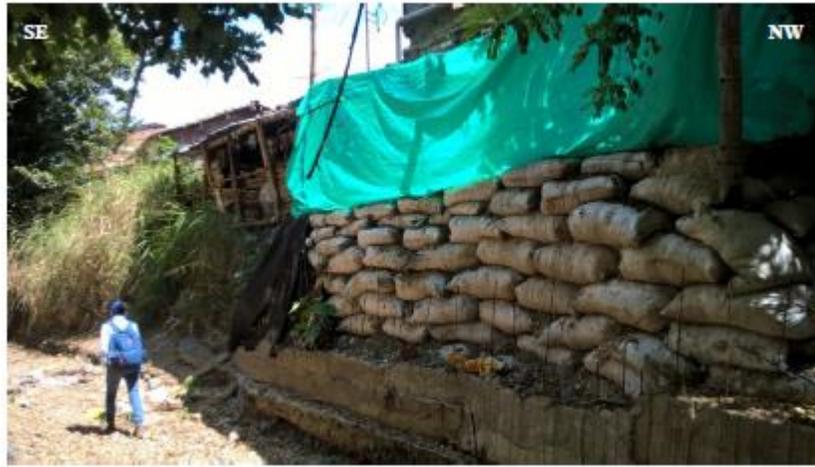
Estación R22, se observan muros hechos con costales para contrarrestar la erosión en la parte trasera de las viviendas (ver Figura 64).

Figura 64. Río Rey. Muro de contención artesanal para contrarrestar la erosión.

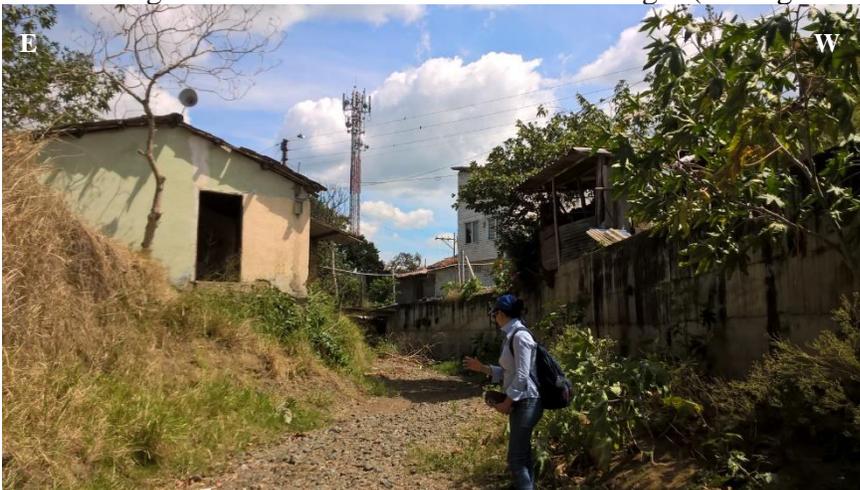
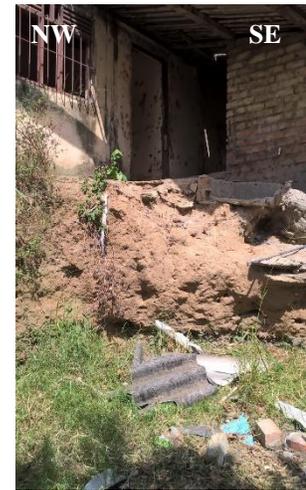
Río abajo a 40m de la estación R23, se encuentra otra zona erosiva frente a muro de contención, existen vestigios de una casa abandonada en este lugar (ver Figura 65).

Figura 65. Río Rey. **a.** Muro de contención al oriente del puente que de La Unión ingresa a Roldanillo por el cementerio. **b.** Zona erosiva después del muro de contención.

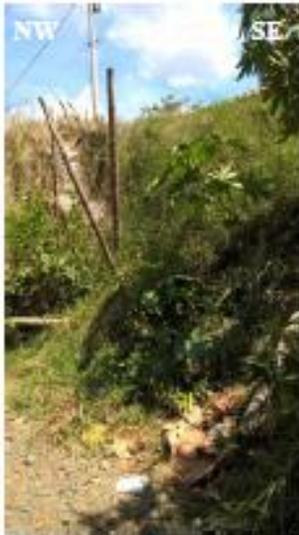
Estación R24, se observa una curva muy erodada, se ve que es un punto por donde ha desbordado el río (ver Figura 67).

Figura 67. Río Rey, curva erosiva y de ingreso del río al barrio El Paraíso. **a.** Vista desde el lecho del río. **b.** Vista desde arriba.
Fuente: fotografías propias

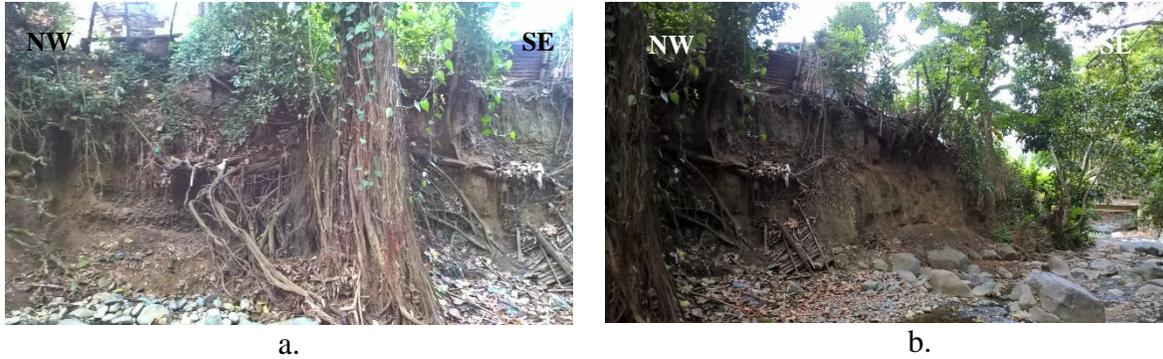
Entre las estaciones R95 y R94 se encontró zona erosiva que afecta principalmente el margen izquierdo (ver Figura 70).

Figura 70. Río Roldanillo zona erosiva sobre margen izquierda. **a.** Detalle. **b.** Vista general.

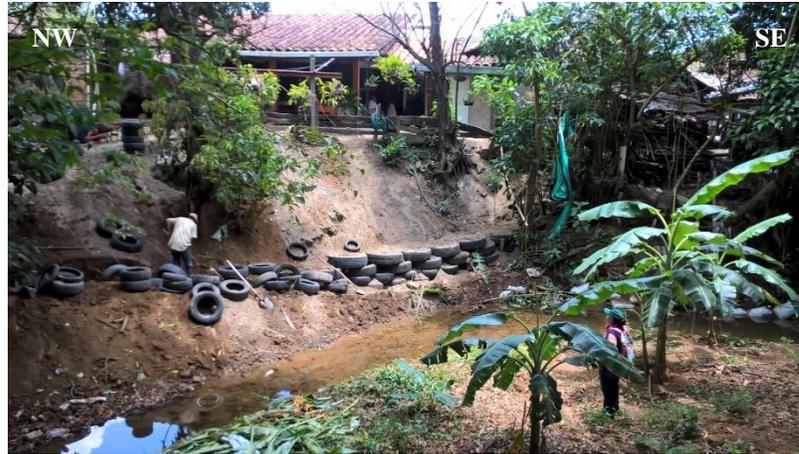
Estación R75. Se observa una curva del río Cáceres donde la erosión es tan alta que los habitantes de las viviendas están construyendo un muro (no autorizado por CVC o por la alcaldía según declaración del funcionario acompañante ese día) con llantas para mitigar este efecto que aumenta en tiempos de lluvias (ver Figura 74).

Figura 74. Erosión en curva del río Cáceres, detrás del restaurante Rincón Típico del Norte, sobre la vía principal de ingreso al municipio.

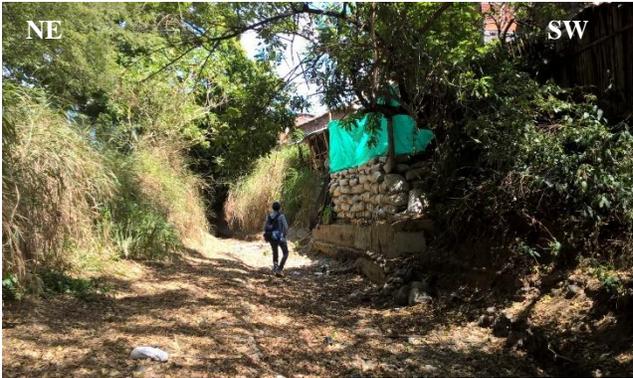
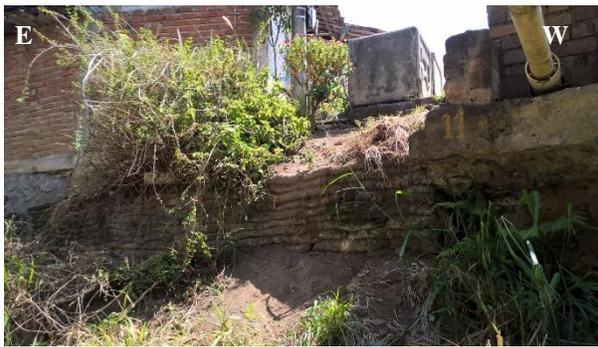
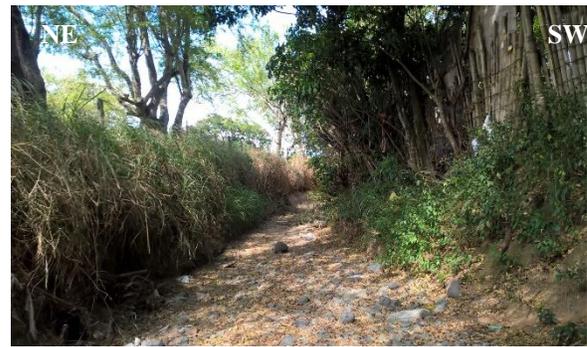
En la estación R22 nuevamente el cauce se reduce a 4m de ancho, las personas han hecho muros de contención de hasta 4m de altura en sus patios, debido a que no conservan ningún tipo de distancia de seguridad para construir sus casas al borde del cauce. Mientras que 40m río abajo de la estación R23 se encontró muro de contención en el margen derecho del río y frente a este una casa abandonada evidentemente por motivos de inundación. Río abajo en inmediaciones de puente peatonal artesanal se observan desechos, chamizos y basura; además de una nueva reducción de la sección del río a 2.5m (ver Figura 81).

Figura 81. a. Muro de contención artesanal en la parte trasera de una de las viviendas (R22). **b.** Casa abandonada por inundaciones (R23). **c.** Infraestructura artesanal para compensar la erosión por inundaciones (barrio El Paraíso). **d.** Reducción de la sección del río a 2.5m

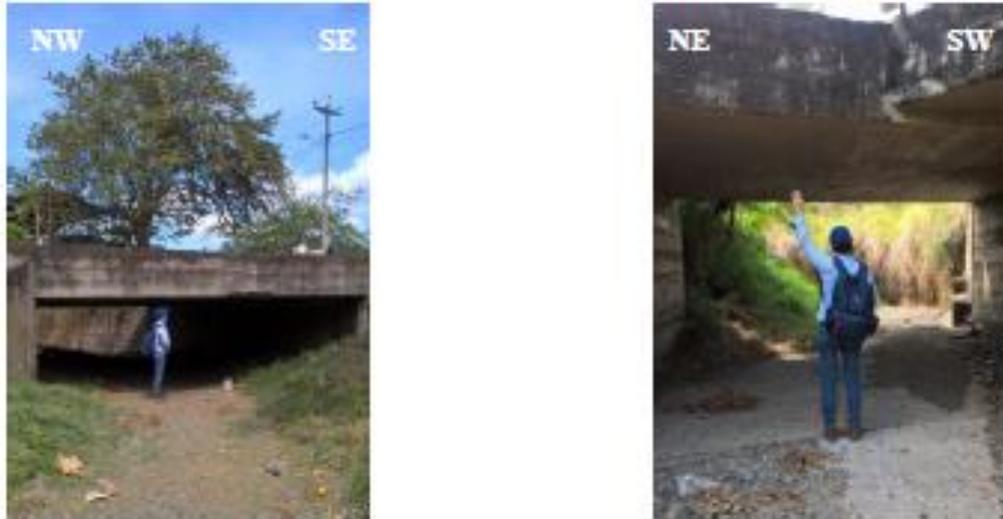
Otro puente de poca altura es el que cruza el río Rey en la avenida Panamericana (estación R26), cuenta con aproximadamente 1.8m. Presenta abundante acumulación de sedimentos debajo, aumentando la posibilidad de taponamiento; el ancho del cauce en este sitio es de 2.5m aproximadamente. El puente (estación R27) del barrio Rey Bajo que cruza este mismo río tiene 2.5m de altura aproximadamente, pasando este puente río abajo 20m el cauce se amplía nuevamente a cerca de 7m; mientras que en la estación R28 el cauce vuelve y se angosta a 4.5m, a 20m río abajo de la estación R29 se angosta a 2.5m (Ver **Figura 83**).

Figura 82. a. Puente sobre la vía Panamericana. **b.** Puente barrio Rey Bajo.
Fuente: fotografías propias

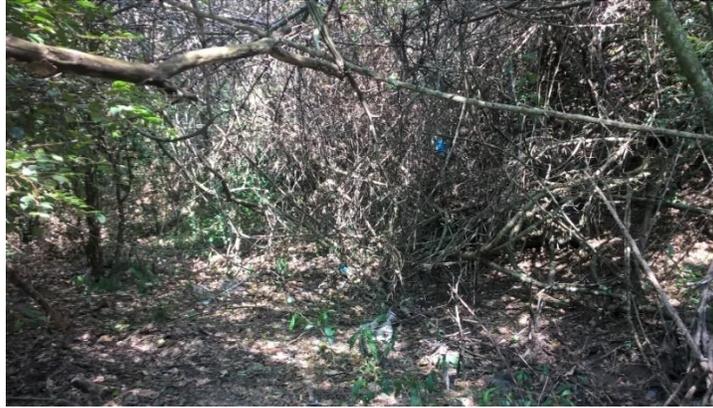
Este zanjón tiene un cauce amplio y poco profundo al NW de la Urbanización El Portal, sin embargo, se le cortó su curso deliberadamente, así que en invierno este curso de agua, busca salida por la vía principal que da ingreso al barrio; inundando las casas que bordean la vía y busca salida al río Rey cruzando la carretera que conduce a la Unión (ver Figura 84).

Figura 84. Zanjón del Guachal. Cauce amplio y poco profundo, antes de cortar su curso.
Fuente: fotografía propia

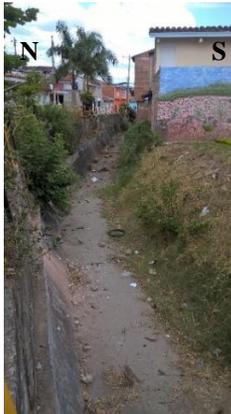
Desde la estación R37 este zanjón se encuentra canalizado, todas las casas se construyeron al borde del cauce sin dejar alguna margen de seguridad (este zanjón no presenta circulación de agua al momento del estudio). Los puentes que cruzan el curso de este zanjón en su mayoría presentan poca altura (entre 1m y 1.2m aproximadamente), el de la calle 4 tiene una altura de 1.2m aproximadamente y 2m de ancho de base y ancho al tope 4m (ver Figura 85).

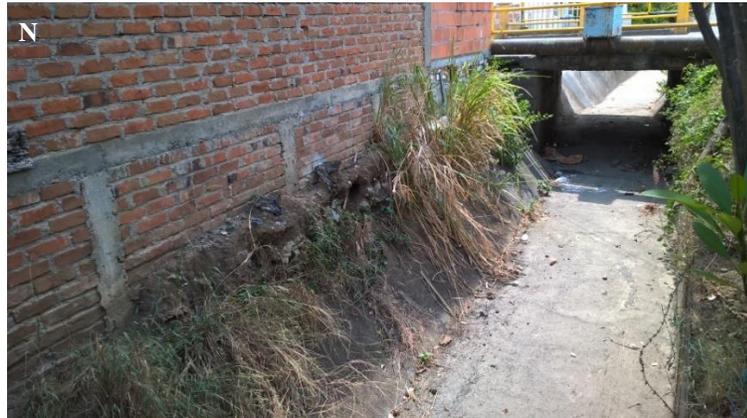
Figura 85. a. Zanjón de los Mudos entre calles 4 y 5. **b.** Puente sobre la calle 4.

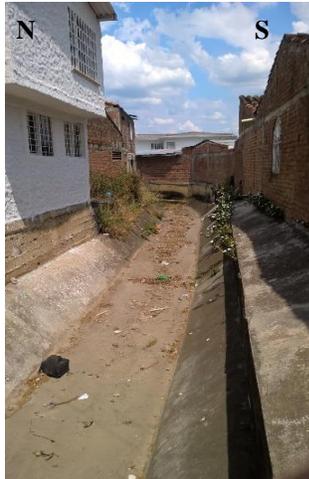
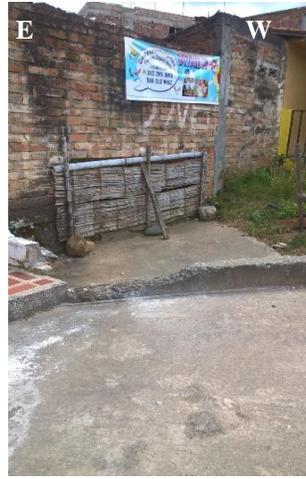
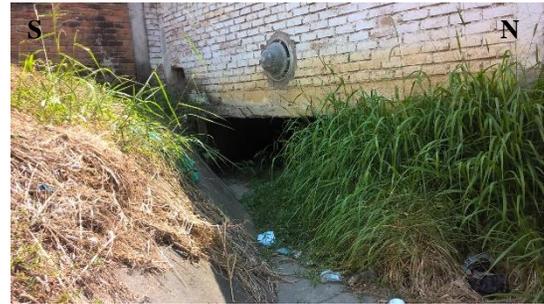
El puente que cruza en la calle 5 tiene altura de 1,7m y en este sector las casas están construidas a lado y lado del zanjón. En el sector de la Plaza de Mercado se construyó un box coulvert, de muy baja altura (menos de un metro) que en época de invierno se rebosa y por esta razón fue abierto un espacio en la pared que lo cubre para que el agua salga por la calle (adicionalmente unos metros antes de esta estructura se instalaron unas rejas que pueden causar represamiento), finalmente la salida de esta estructura también tiene muy poca altura (estación R55) (ver Figura 86).

Figura 86. a. Viviendas construidas a ambos lados del zanjón, entre calles 5 y 6. **b.** Pared modificada para evacuar el agua que ingresa al box coulvert en época de invierno. **c.** Salida del box coulvert.

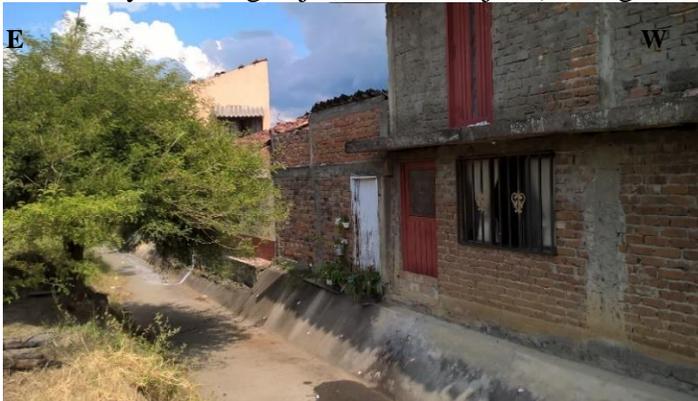
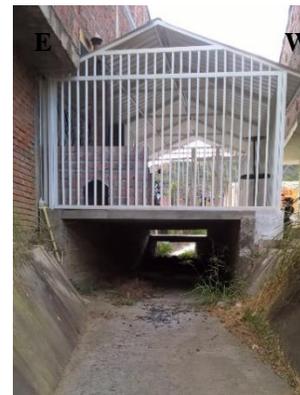
En cercanías a la estación R58 se observan casas que tienen su acceso por el zanjón y en la estación R60 se encontró un box coulvert que pasa por debajo de la calle 8 y tiene una altura de 1m; en este lugar construyeron un garaje sobre el zanjón (ver Figura 87).

Figura 87. a. Viviendas que tienen su acceso por el zanjón. **b.** Garaje construido sobre el área del zanjón.

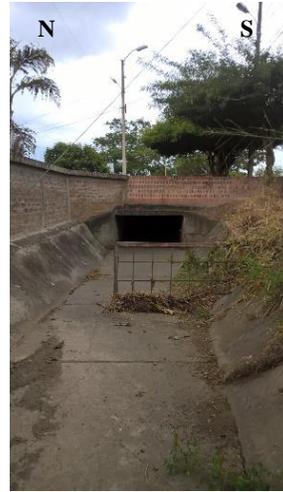
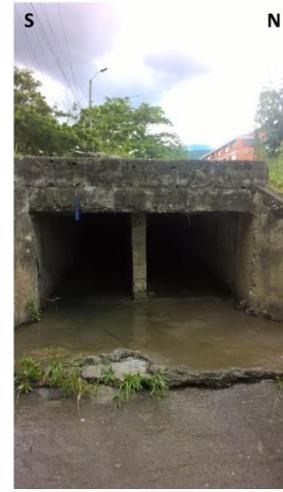
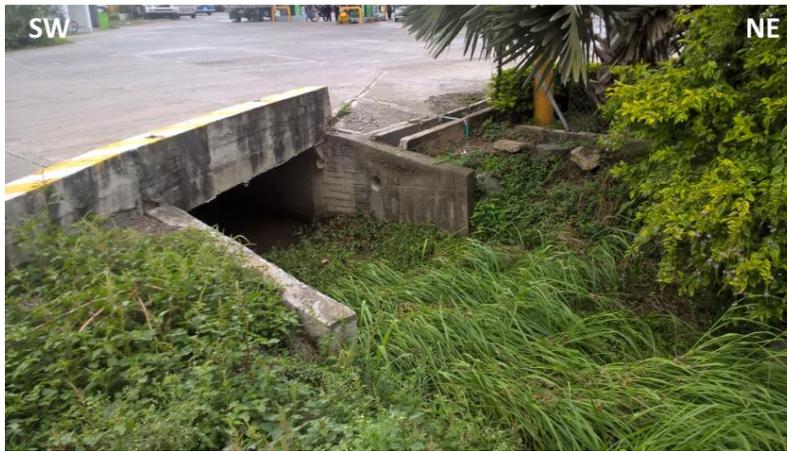
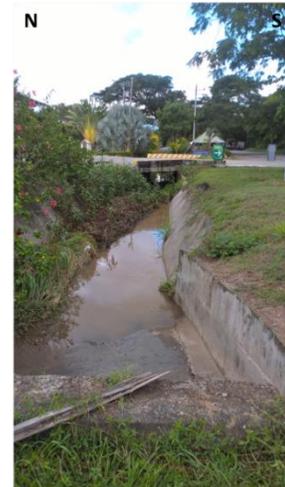
En el pasado la Universidad Antonio Nariño, ha sido afectada por inundaciones debido a la poca altura (menor a 1m) que tiene el box culvert ubicado en este lugar. Adicionalmente cuenta con rejas instaladas dentro del zanjón, este box culvert cruza la vía panamericana y al salir después de la glorieta está dividido por la mitad con un muro, además se encuentran una serie de box culvert y puentes que se hicieron para dar ingreso a la estación de servicio Las Palmas (ver Figura 89).

Figura 89. a. Universidad Antonio Nariño, entrada a box culvert. **b.** Salida box culvert después de la glorieta (altura menor a 1m). **c.** Estación R129, box culvert al oriente de la bomba de gasolina Las Palmas, se observa la falta de mantenimiento y como las plantas tienen la orientación de la corriente. **d.** A 40m al Este de la bomba de gasolina Las Palmas finaliza la canalización del zanjón de los Mudos.

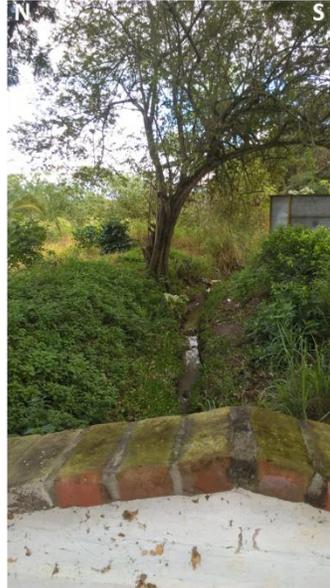
En la estación R128 el zanjón tiene profundidad de 1m aproximadamente; se diferencia un jarillón improvisado del lado norte de aproximadamente 1,5m de altura y 2m de ancho (ver Figura 90), esto es un indicador de que la zona ha sufrido inundaciones; la distancia a la casa más próxima es de cerca de 30m.

Figura 90. Estación R128 (Puente colonial) zanjón de Ipira sin canalizar, al Norte jarillón improvisado de 1.5m de altura y 2m de ancho.

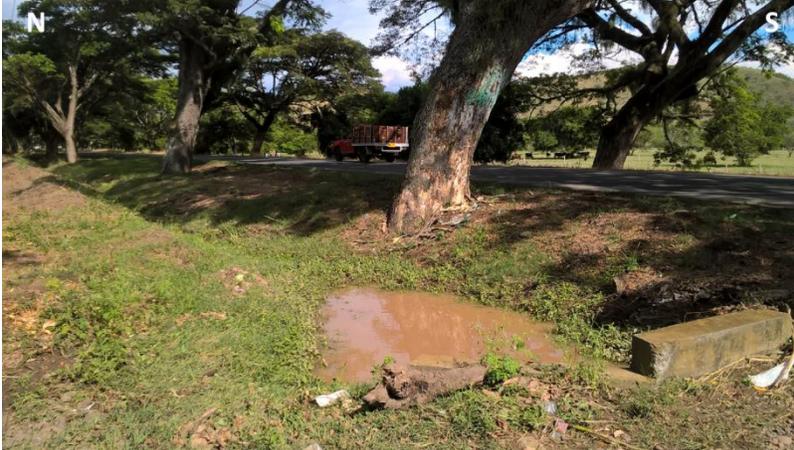
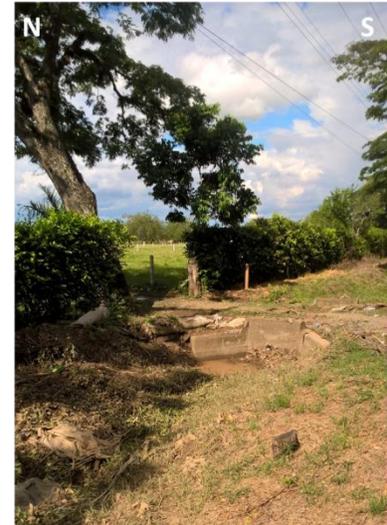
El zanjón en este punto se encuentra sin canalizar, tiene de 1 a 1,5 m de ancho y una profundidad máxima de 0,6 a 1m el puente que da ingreso al predio está completamente taponado con sedimentos, basura y materia orgánica (ver Figura 93).

Figura 92. Estación Estación R126. Sector Finca Los Ángeles. a. Zanjón de los Mudos al oriente del ingreso al predio. b. Zanjón de los mudos al occidente del ingreso al predio.

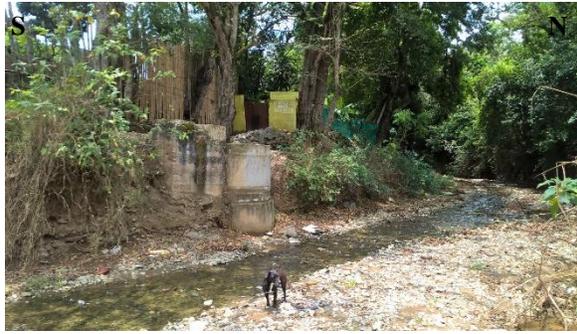
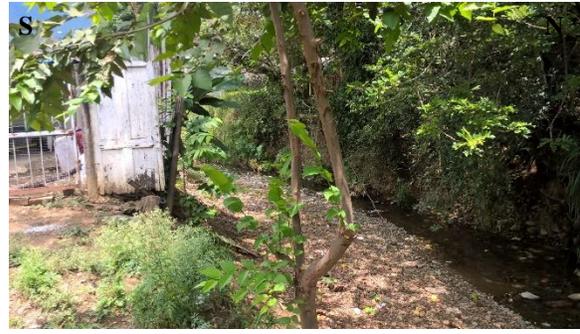
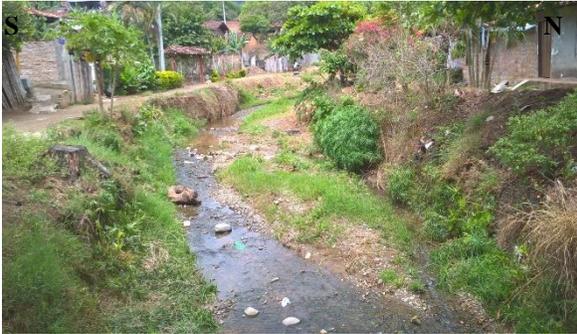
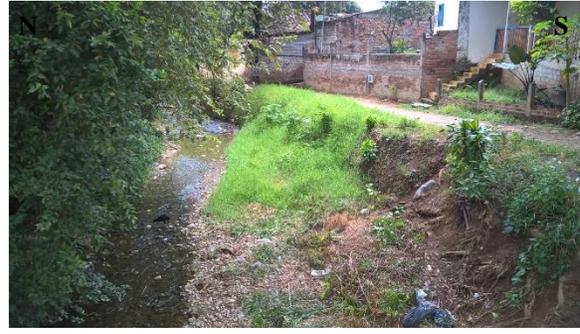
En la estación R91, el dueño del predio Calle 2 No.8-124, manifiesta que el curso del río en este punto no era el actual; sino que este fue desplazado hace 40 años desde el Norte (donde hacia una curva más amplia) y fue movido hacia el Sur para la construcción de viviendas (ver Figura 94).

Figura 94. Viviendas expuestas a inundaciones **a.** Estación R91, barrio los Llanitos. **b.** Río abajo a 30m de R91. **c.** Río arriba a 15m de la estación R90. **d.** Estación R90. **e.** Viviendas construidas en la ribera del río entre estaciones R93 y 92. **f.** Viviendas construidas en la ribera del río estación R91.

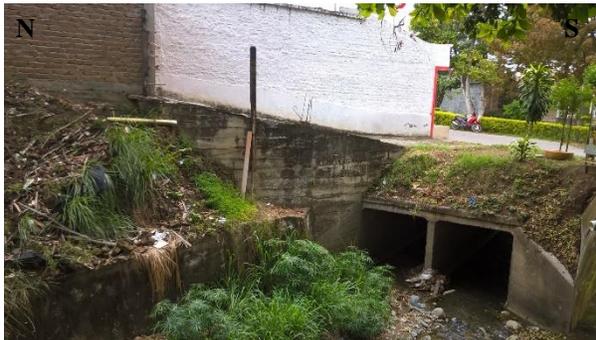
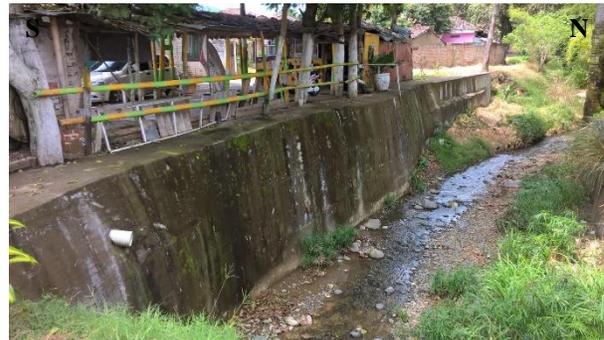
En la calle 4 (R89) construyen muro de contención de aproximadamente 2.4m en margen derecho del río y un box coulvert seccionado en dos partes, un vecino menciona que desde hace 22 años el río se represa cuando trae carga de rocas y troncos desbordando sus aguas sobre la vía e inundando las 4 casas más cercanas. A partir de esta estación ya no se observan bloques métricos, sin embargo, se observan mayor cantidad de viviendas ubicadas en la ribera del río (ver Figura 95). Desde la calle 5 el curso del río empieza a ser modificado con muros de contención, canalizaciones, etc, con el fin de evitar daños a las viviendas aledañas.

Figura 95. a. Estación R89, box coulvert seccionado. b. Muro de contención R89. c. Viviendas construidas en la ribera del río vista al Este desde la calle 5. d. Vista al W desde la estación R86. e. Vista al E desde calle 6 (R85). f. Vista al NW desde la estación R84.

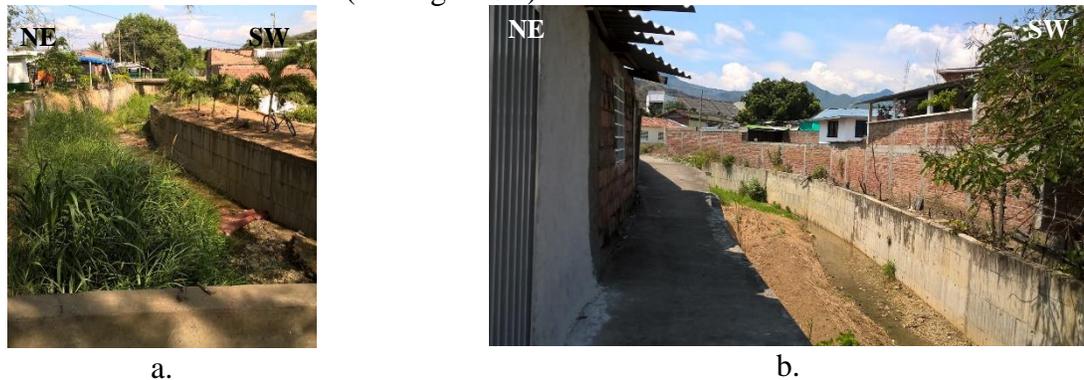
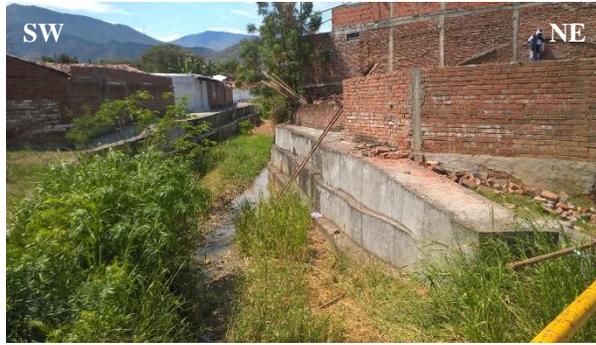
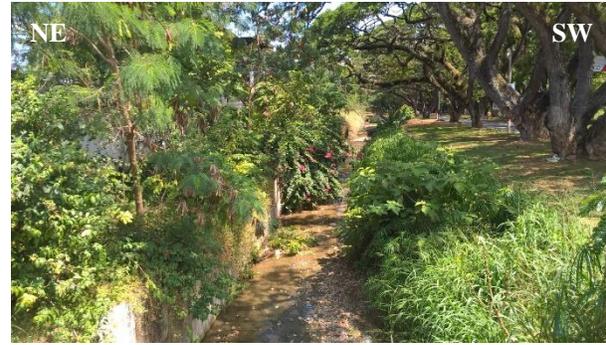
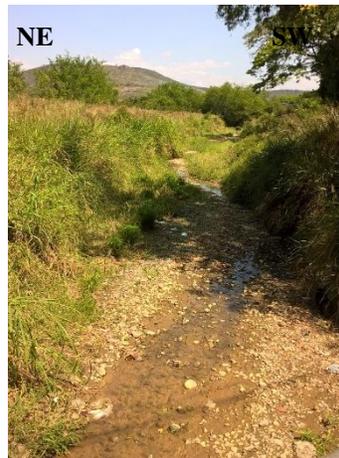
Desde la estación R83 se puede observar que se depositan escombros y latonería en el cauce del río que podría ocasionar represamiento. Adicionalmente el lavadero La Ceiba vierte sus aguas de lavado directamente en el río. A partir de la estación R78 el río ya no está canalizado y desde el mismo punto se construyó de manera artesanal un jarillón sobre la ladera izquierdo del río para protección de los barrios circundantes (ver Figura 96).

Figura 96. a. Estación R83 desechos de latonería y escombros, box coulvert seccionado. **b.** Ocupación de las laderas del río, vista al W entre estaciones R81 y R80. **c y d.** Vista desde estación R79. **e.** Vista desde la estación R78, del lado izquierdo se observa jarillón. **f.** Vista al E desde calle 6 (R85).

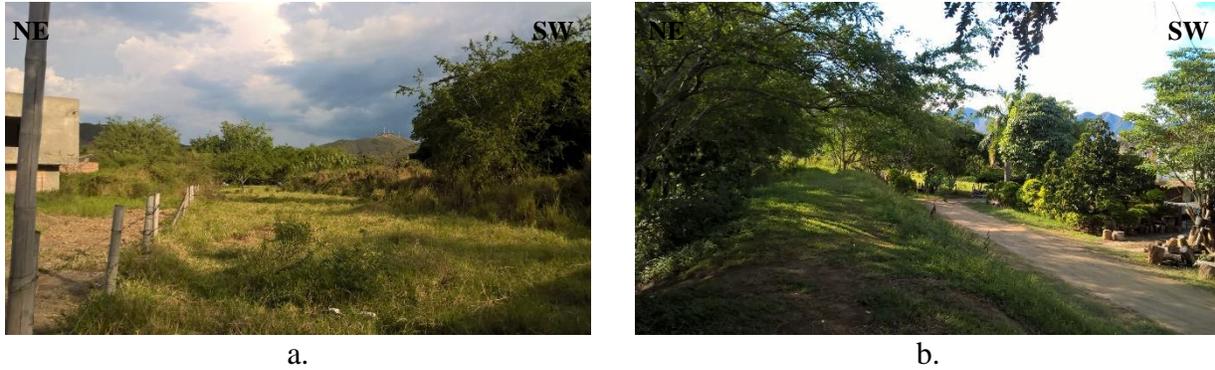
En las estaciones R107, R106, R105, R104 y R108, se construyó un jarillón a manera de acumulaciones de escombros de hasta 1.5m de alto y de 2 a 3m de ancho. Está ubicado sobre ambas márgenes del río. Del lado izquierdo del río los barrios conservan una distancia de 20m aproximadamente en las estaciones R107 y R106, pero en la estación R105 las viviendas del barrio Los Alpes están separadas del jarillón por una vía. Este jarillón se encuentra mejor conformado, no es tan artesanal, aunque no se comprobó su composición o estructura por estar completamente cubierto de vegetación (ver Figura 97).

Figura 97. a Estación R107 vista al SW. **b.** Estación R105. Jarillón mejor conformado en el barrio los Alpes.

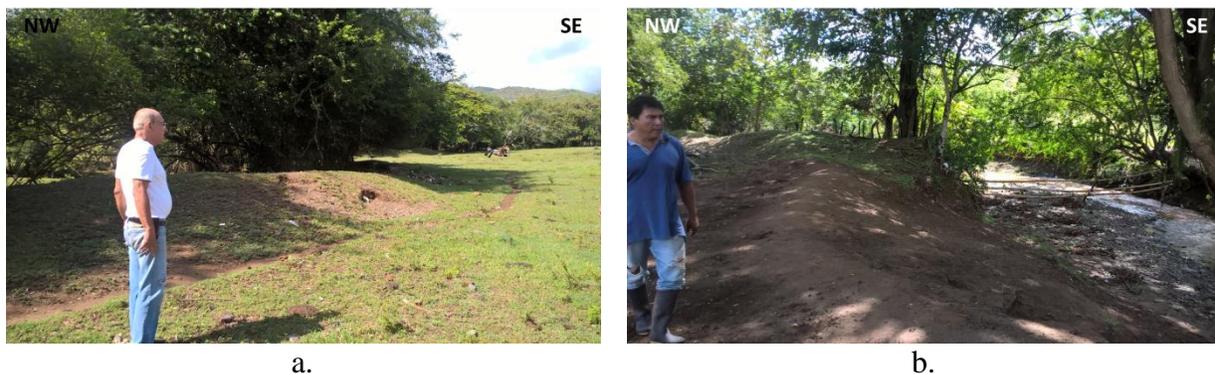
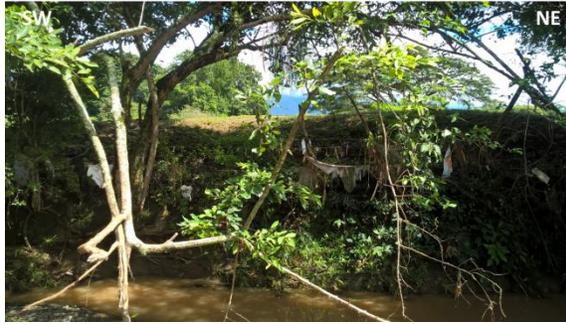
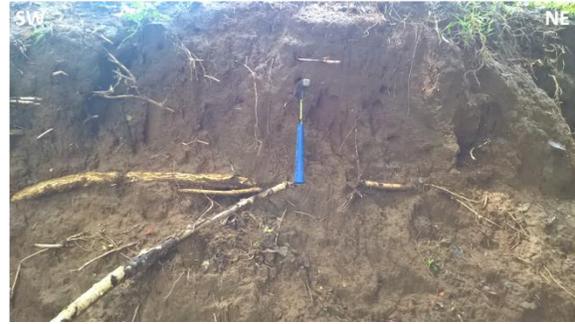
El propietario del predio Uriel Contreras, Comenta que el 3 de junio de 2018, se desbordó el río alcanzando 0,7m de altura y que adicionalmente tenía corriente, dice que antes se desbordaba, pero no con estas dimensiones; el propietario da información del lugar por donde ingreso el río en la estación R119 y además señaló el límite de la inundación y menciona que desde allí se direccionó hacia el sector de La Granja y hacia el Hostal Campo Verdes o Paraje del Rincón.

La casa se encuentra construida a 3m del cauce y en la curva de erosión del río; la alcaldía le construyó un jarillón improvisado de 1m de altura x 2m de ancho (ver Figura 98).

Figura 98. Estación R118 Finca La Campiña, río Cáceres. **a.** Jarillón que protege el predio del ingreso del río en la curva. **b.** Lugar por donde ingresó el agua en la inundación del 3 de junio de 2018. **c.** Basura arrastrada cuando el río sube su nivel. **d.** Depósito de arena tobácea.

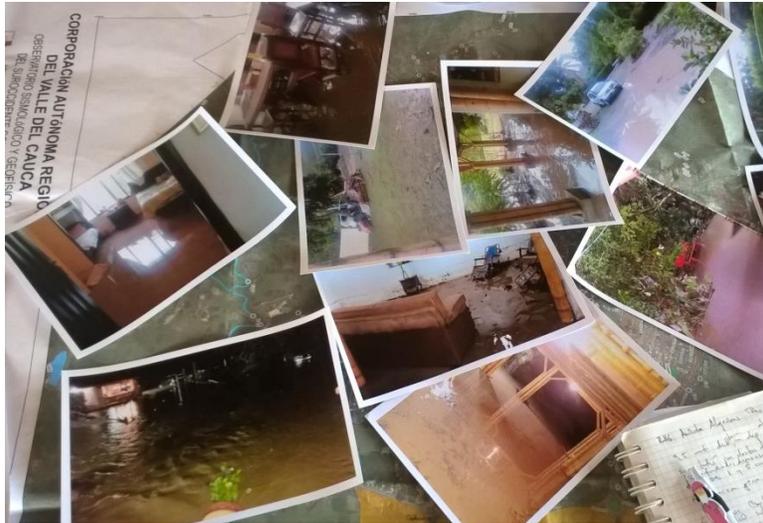
Estación R117. Hostal Campos Verdes, conocido como Paraje el Rincón. El señor Mario Llanos propietario del predio, reporta una inundación del río Cáceres el 3 de junio de 2018, donde el agua ingresa a su predio y alcanza una altura de 1,2 m dentro de su casa (ver Figura 99 y Figura 100), dice que sus muebles llegaron hasta la Urbanización Portal del Valle y que es la primera vez que sucede esto en 30 años. También menciona que el agua que paso por su predio llegó hasta el sitio conocido como la Granja.

Figura 99. Estación R117. Hostel Campos Verdes. Fotografías de la inundación del 3 de junio de 2018, llegó hasta el Sector de la Granja y a la Urbanización Portal del Valle.

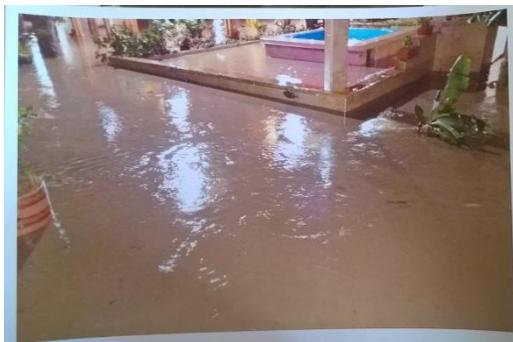
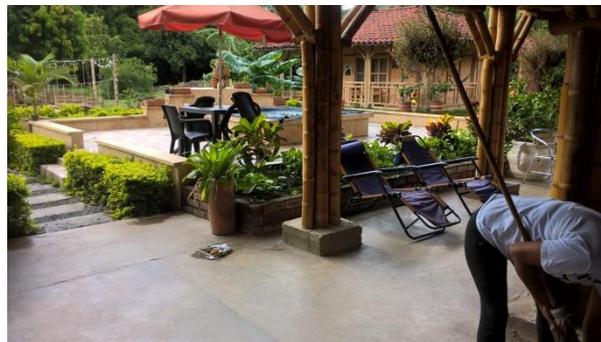
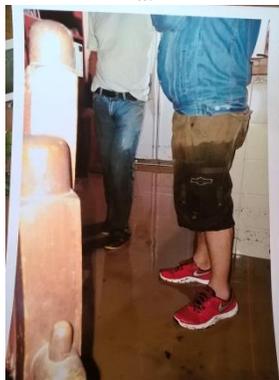
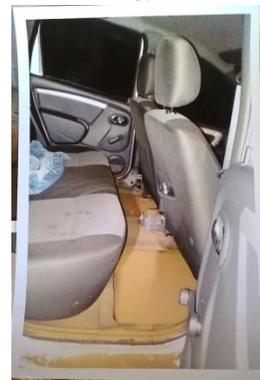
Figura 100. Estación R117. Hostel Campos Verdes. **a.** Nivel del agua en la inundación del 3 de junio de 2018. **b.** Imagen del lugar después de la inundación. **c.** El nivel del agua llegó a 1,2m. **d.** El agua ingreso a los vehículos.

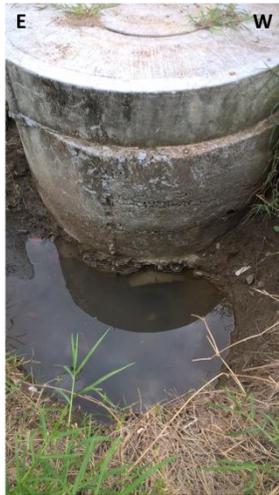
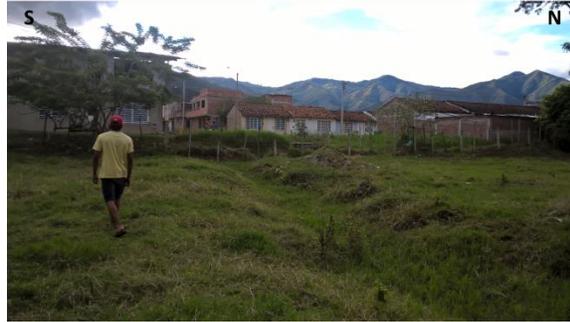
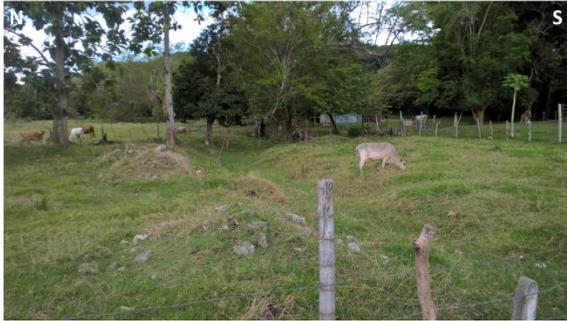
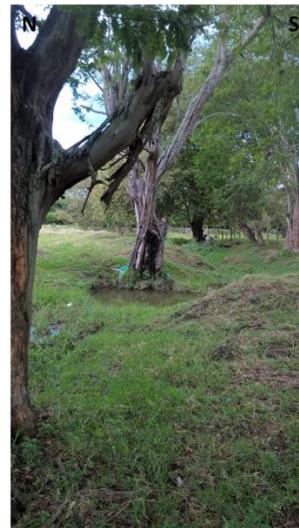
En el barrio el Oasis al finalizar la carrera 5, se observa una alcantarilla (Estación R130) que recibe las aguas lluvias de este barrio, sin embargo, esta alcantarilla tiene un tubo abierto que deja salir el agua hacia el potrero, este tubo está taponado con sedimento y genera acumulación de agua en el sector; también se puede observar en dirección Oeste, el drenaje natural por el cual se evacuan estas aguas (ver Figura 102)

Figura 102. Estación R130. Barrio el Oasis. a. Alcantarilla con tubo abierto donde salen las aguas lluvias hacia terreno construable. b, c y d. Curso natural del drenaje por donde evacuan las aguas de la alcantarilla en dirección a box coulvert sobre vía Panorama.
