Convenio de Asociación No.001 de 2013  
**ASOCARS – UNIVERSIDAD DEL VALLE**

**ZONIFICACIÓN DE AMENAZAS POR INUNDACIONES DEL  
RÍO CAUCA EN SU VALLE ALTO Y PLANTEAMIENTO  
DE OPCIONES DE PROTECCIÓN**

## **ANÁLISIS HIDRÁULICO DE LAS CRECIENTES HISTÓRICAS DEL RÍO CAUCA**

### **VOLUMEN I**

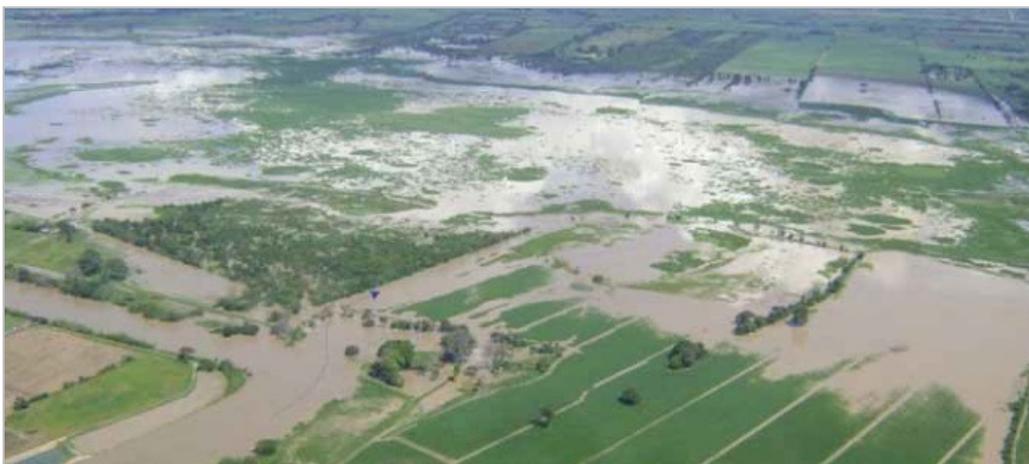
La desaparición de cuerpos de amortiguamiento de inundaciones como madre viejas y/o humedales ha disminuido la capacidad de regulación de inundaciones del valle. En la década del 50 éstos cuerpos de agua superaban los 160 y cubrían un área aproximada de 10.049 ha, la gran mayoría asociados a la dinámica del río (CVC, 2007). En la década del 60 el aumento poblacional y el crecimiento socioeconómico del Valle del Cauca estimularon la expansión urbana y de la frontera agrícola, la cual, ya exigía la construcción de obras de adecuación de tierras para la protección contra las inundaciones. Estas modificaciones incidieron en la disminución del número de humedales y su extensión a menos de 3.000 ha aproximadamente a finales de los años 80 (CVC – UNIVALLE, 2007). Para el año 2009 el registro era alrededor de 1.248 ha (CVC, 2009), las cuales representan el 12.4% del área de humedales en la década de los 50's (ver Cuadro 2.2). Uno de los cuerpos de agua más importantes que también ha sufrido la disminución de su capacidad es la laguna de Sonso (ver Foto 2.1).

**Foto 2.1 Sector sur laguna de Sonso: El río Cauca ingresando a la Laguna de Sonso por rompimiento del dique margen derecha**

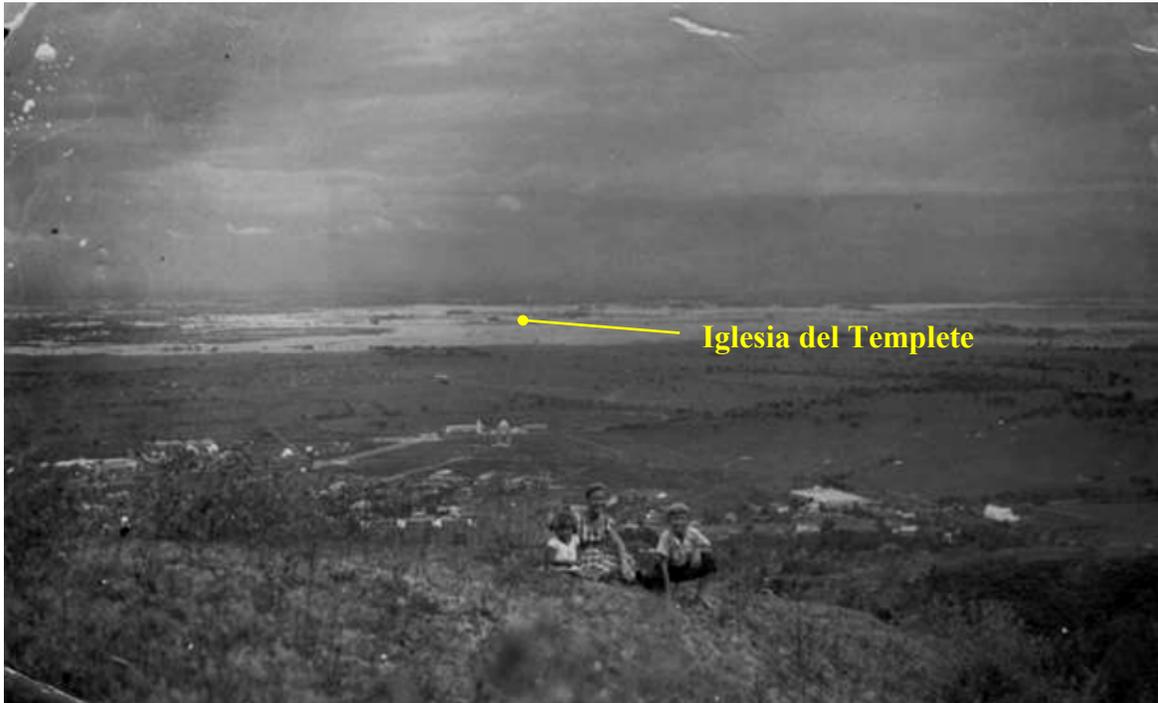
En la Foto 2.2 se puede apreciar las ciénagas ubicadas en zona oriental de la ciudad de Cali contigua al río Cauca, sector que en la actualidad está en gran parte urbanizado y se conoce como distrito de Aguablanca.

**Foto 2.2 Panorámica de la ciudad de Cali y la ciénaga de Aguablanca al fondo tomada en la década del 50**

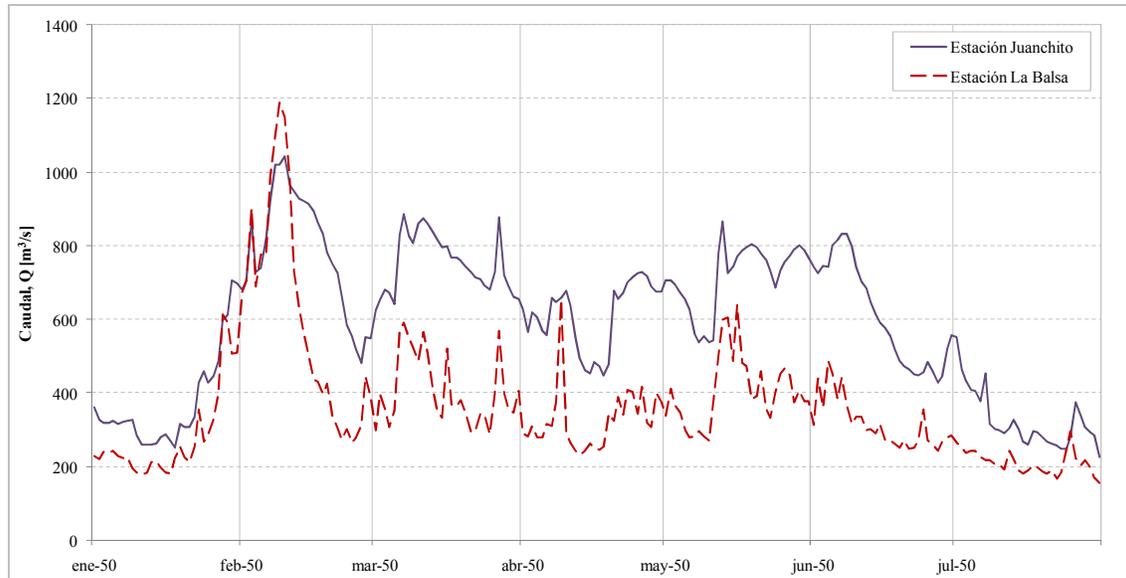
Es preciso indicar que en el año 1950 sólo se tenían sobre el río Cauca las estaciones hidrométricas de La Balsa y Juanchito. El caudal máximo o pico de creciente se presentó en el mes de febrero, registrándose un valor de 1.044 m<sup>3</sup>/s en la estación Juanchito. La duración de la creciente fue de 23 días en la estación Juanchito (considerando el tiempo en que los niveles de agua en el río Cauca se encontraban por encima del nivel de banca llena). Según los registros de la Administración Nacional Oceánica y Atmosférica de los Estados Unidos (NOAA, National Oceanic and Atmospheric Administration) este evento de

**Figura 2.1 Hidrógrafas de la creciente del río Cauca del año 1950**

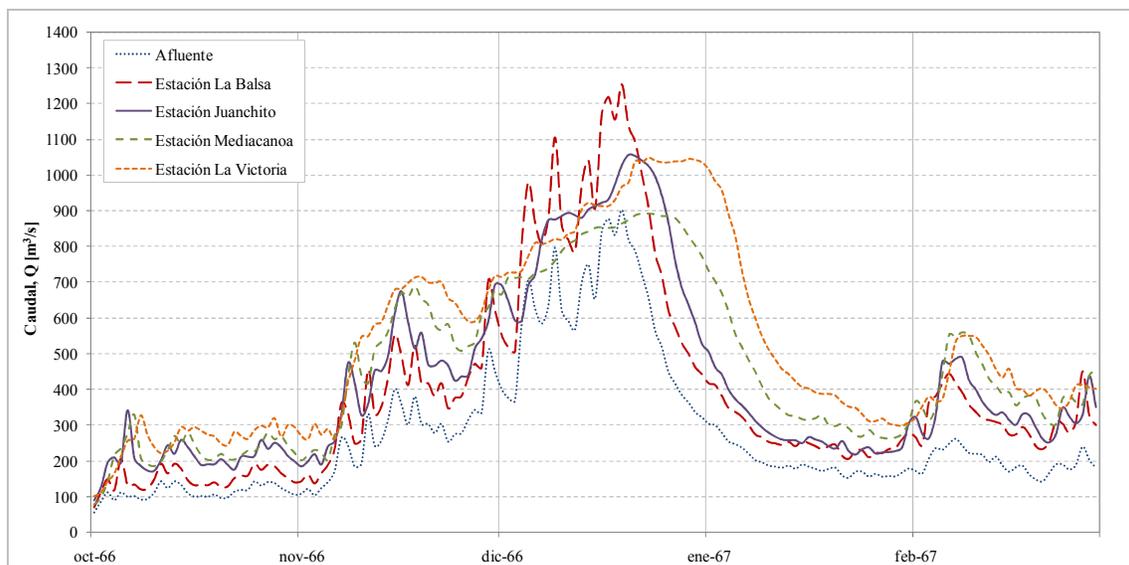
**Figura 2.2 Hidrógrafas de la creciente del río Cauca del año 1966**

En esta ocasión se inundaron 70.502 ha a lo largo del valle alto, especialmente desde la desembocadura del río Timba, hasta el municipio de La Victoria; aguas abajo de este municipio, en la zona más al norte del Valle del Cauca, no se presentaron inundaciones. La creciente duró alrededor de 20 días (nivel de agua en el río Cauca por encima de la banca llena del cauce) y ocurrió durante un periodo de neutralidad (sin la presencia del fenómeno de La Niña). El caudal máximo durante la creciente del año 1966, registrado en el mes de diciembre en la estación La Balsa, fue 1.254 m<sup>3</sup>/s, que corresponde al caudal máximo histórico registrado en esta estación. Este caudal representa cerca de 2,5 veces el caudal a banca llena en esta estación.

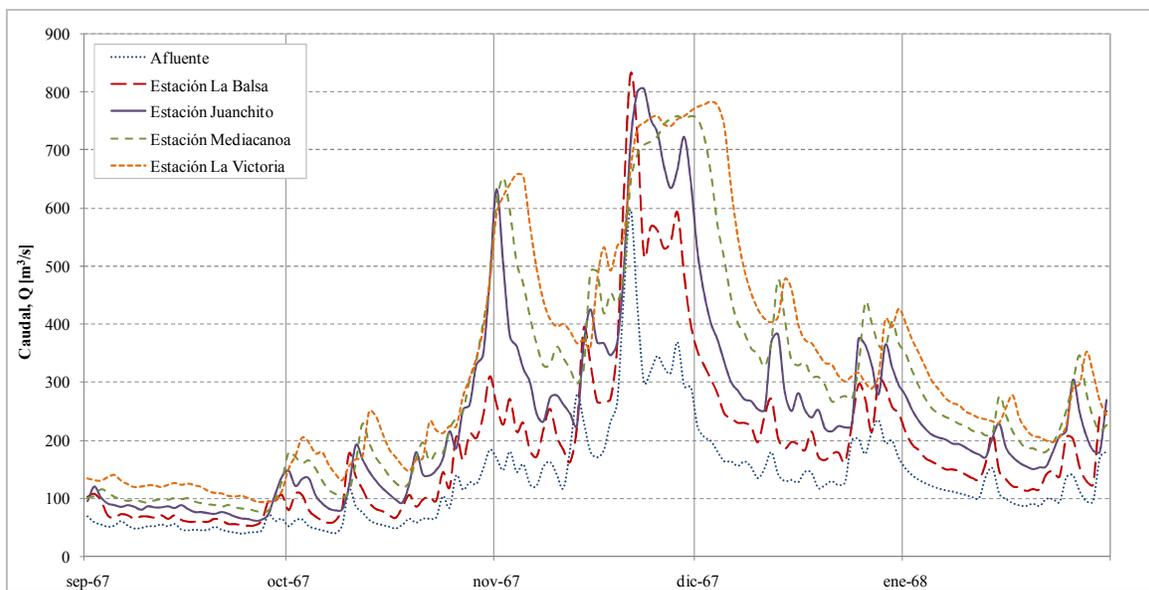
La creciente del año 1967 ocurrió durante un periodo de neutralidad (sin presencia del fenómeno de La Niña). Durante la creciente se presentaron dos picos, el primero no alcanzó el nivel de banca llena en la estación Juanchito y estuvo influenciado por los tributarios que descargan entre La Balsa y Juanchito (Desbaratado, Palo, Jamundí, Claro y Quinamayó). En el segundo pico se presentaron caudales más altos, alcanzando en Juanchito un valor máximo de 805 m<sup>3</sup>/s un mes después del primer pico, a finales del mes de noviembre, y los mayores aportes se presentaron aguas arriba de La Balsa; para este año no se tenían registros de tributarios. El área afectada por la inundación, según los registros de la CVC, fue de 16.000 ha aproximadamente; sin embargo, no se tiene levantada información cartográfica para este evento.

**Figura 2.3 Hidrógrafas de la creciente del río Cauca del año 1967**

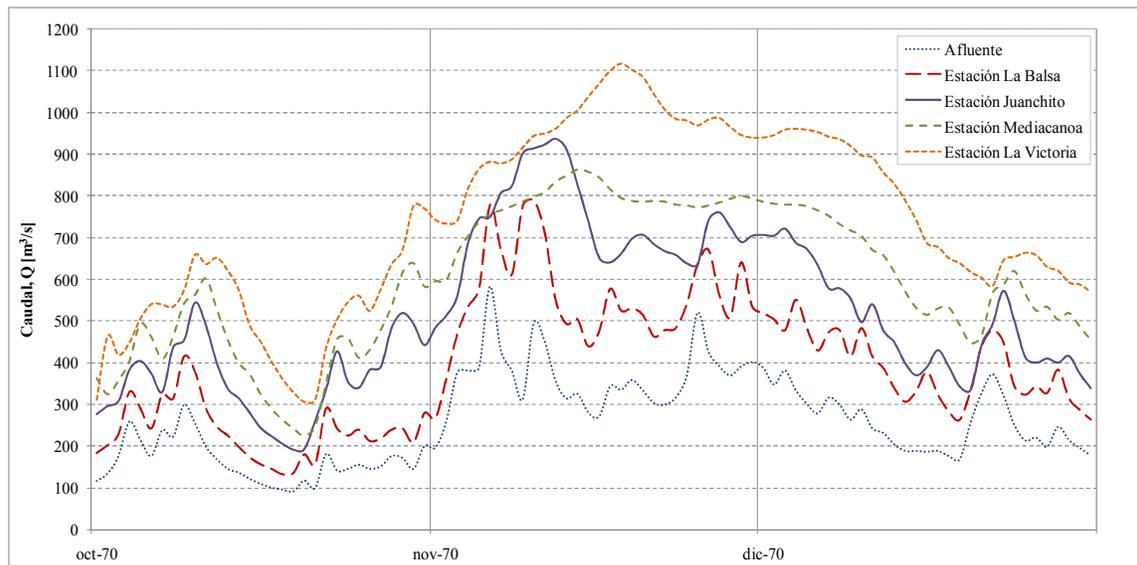
año (1971). El evento duró casi un mes por encima de la banca llena en casi todas las estaciones, con excepción de la estación Juanchito, donde duró apenas una semana. Se presentaron fuertes inundaciones a la altura del municipio de Jamundí, toda la zona central del Valle del Cauca entre Mediacanoa y Tuluá y la zona norte del Valle del Cauca entre Obando y Cartago, sumando un total de 36.774 ha inundadas, aproximadamente. La configuración de la creciente puede considerarse balanceada, entre el río Cauca (Afluente) y los tributarios; es decir, que tanto el río Cauca antes de entrar al Valle del Cauca como los ríos tributarios aportaron al desarrollo de la creciente.

**Figura 2.4 Hidrógrafas de la creciente del río Cauca del año 1970**

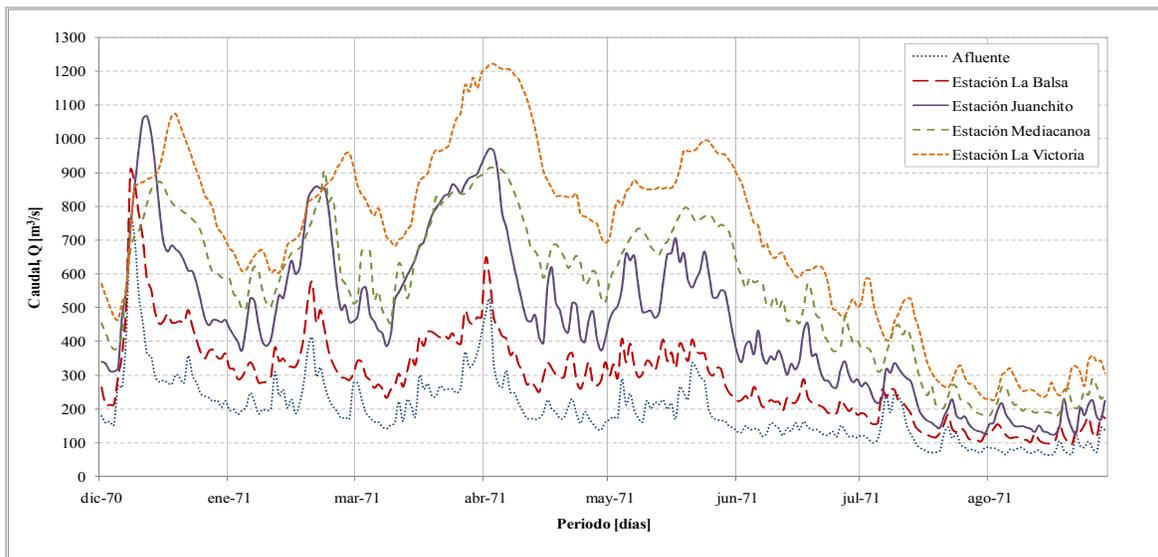
En la creciente del año 1971 se presentaron caudales máximos, durante los primeros cinco meses aproximadamente, uno cada mes, siendo abril el mes más crítico al alcanzar un caudal de  $1.222 \text{ m}^3/\text{s}$  en La Victoria, casi 1,5 veces el caudal a banca llena. En esta estación, el caudal máximo en el mes de enero se debió principalmente a los aportes de la cuenca del río Cauca en el departamento del Cauca con un máximo de  $760 \text{ m}^3/\text{s}$  en Afluente. Los demás picos de creciente, incluido el de abril, son configuraciones balanceadas, donde el río Cauca y los ríos afluentes aportaron caudales apreciables a la creciente.

**Figura 2.5 Hidrógrafas de la creciente del río Cauca del año 1971**

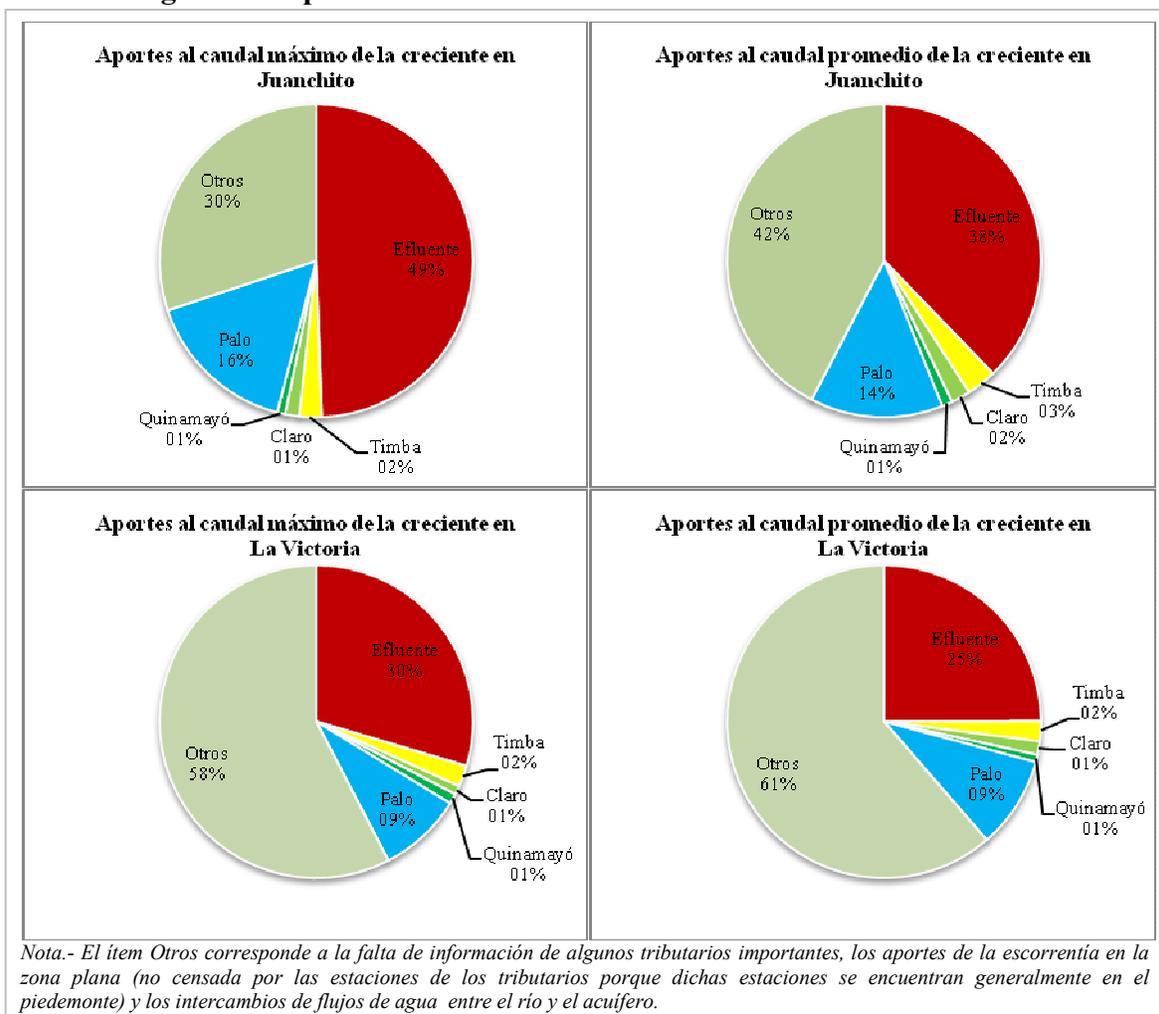
En la Figura 2.6 se puede apreciar la distribución de aportes a la creciente entre el río Cauca con la estación Efluente y los tributarios (los que tenían registro de caudales). Es preciso resaltar la contribución del río Cauca (Efluente) al pico de la creciente con cerca del 50% en Juanchito y del 30% en La Victoria. En ambas estaciones también se puede apreciar el gran aporte del río Palo, del orden del 15% y 9%, respectivamente, lo cual marca la relevancia de este tributario en las crecientes. Existe también un porcentaje alto llamado Otros (entre el 30 y el 40%), el cual hace referencia a los tributarios sin información de caudales, a los aportes de la escorrentía directa en la zona plana (no censada por las estaciones de los tributarios) y los aportes por nivel freático.

Figura 2.6 Aportes de los ríos tributarios a la creciente del año 1971

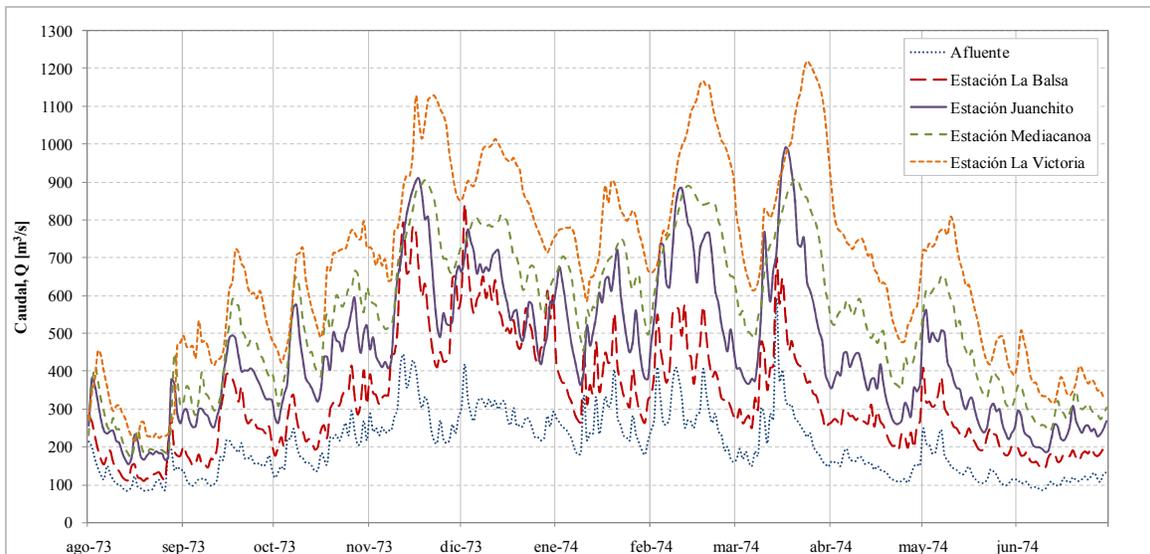
**Figura 2.7 Hidrógrafas de la creciente del río Cauca del año 1974**

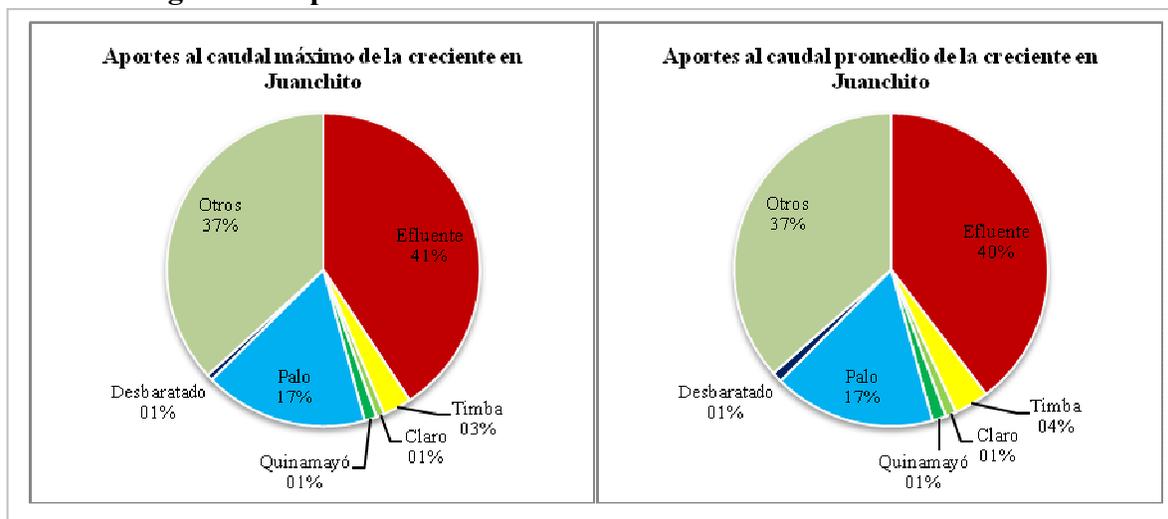
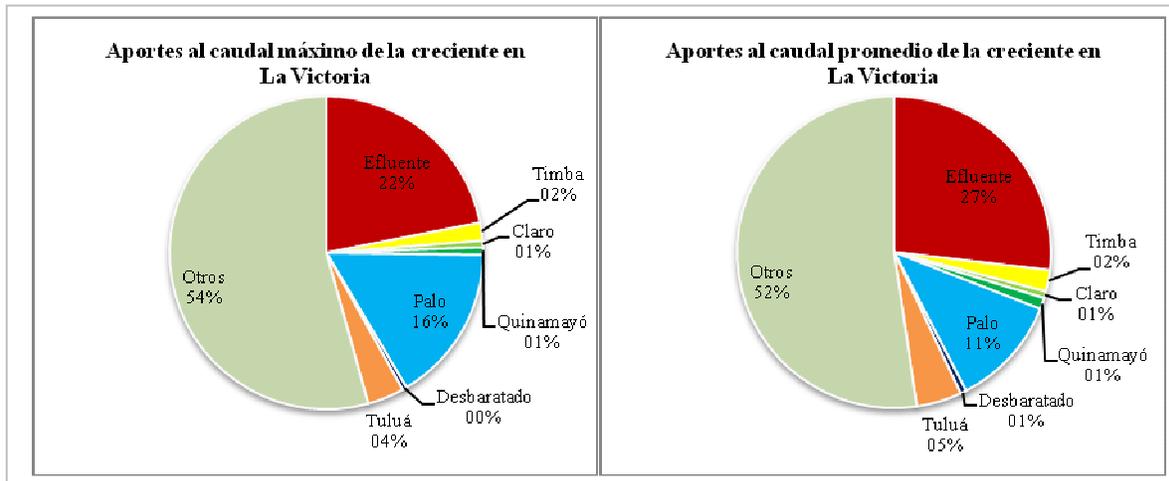
llegara a tener la regulación de Salvajina a lo largo del río Cauca. El río Palo nuevamente tiene una participación relevante del orden del 16% en ambas estaciones de referencia. Es necesario que aunque en las hidrógrafas de caudales se puede identificar la gran influencia de los tributarios entre Mediacanoa y La Victoria, en el año 1974 no se contaba con registros de caudal de los mismos, sólo en el río Tuluá se establece una contribución a los caudales en el río Cauca, en la estación La Victoria, del orden del 4 al 5%.

**Figura 2.8 Aportes de los ríos tributarios a la creciente del año 1974**

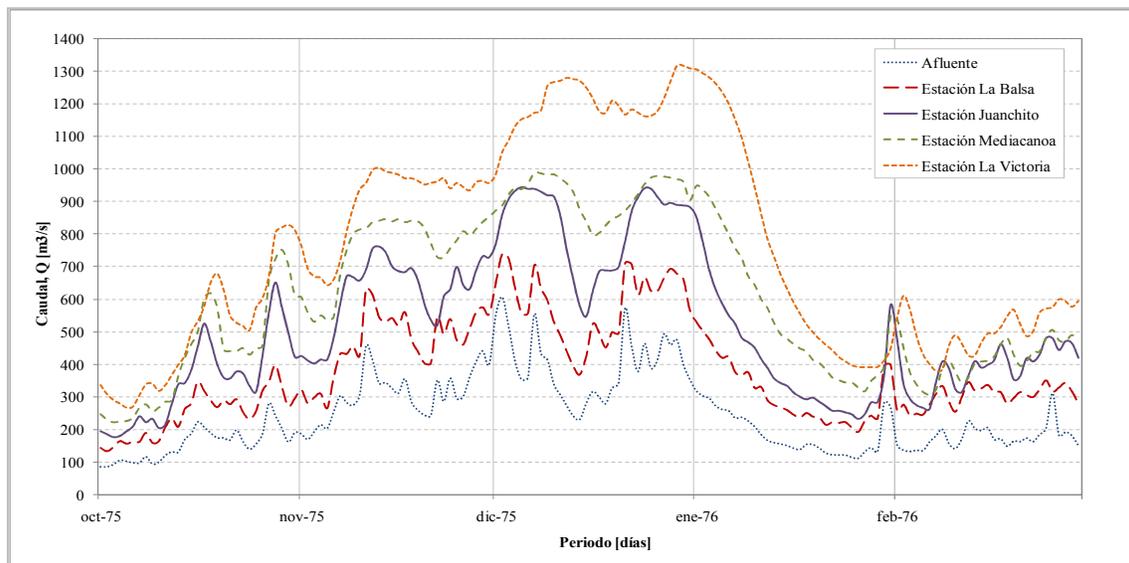
La creciente de este año duró, por encima del nivel de banca llena en el río Cauca, un poco más de dos meses en La Victoria y un mes en Juanchito. Presentó su caudal máximo en el mes de diciembre dentro de un periodo prolongado del fenómeno de La Niña (19 meses) que venía desde 1974 y llegó hasta 1976. En este evento los tributarios tuvieron mucha influencia en los caudales en el río Cauca, en especial entre Mediacanoa y La Victoria, muestran diferencias de hasta un poco más de  $300 \text{ m}^3/\text{s}$  durante el pico de la creciente. En la Victoria se presentó un caudal máximo de  $1.317 \text{ m}^3/\text{s}$ , superando 1,6 veces el caudal a banca llena de la estación; se destaca que este caudal es el máximo registrado en la estación hasta la fecha.

**Figura 2.9 Hidrógrafas de la creciente del río Cauca del año 1975**

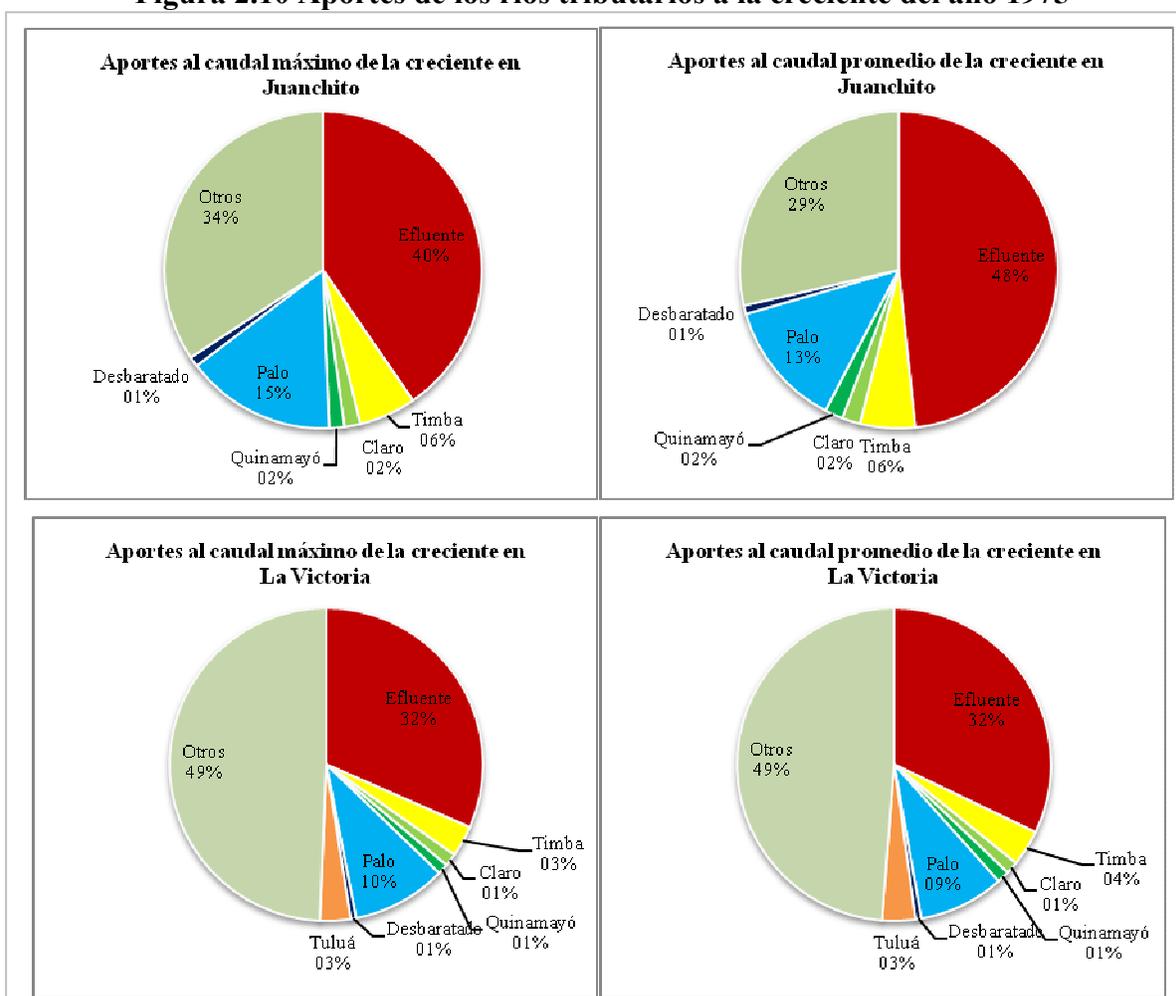
Para el año 1975 no se disponía de información de caudales de un importante tributario como el río Ovejas y aunque en la hidrógrafa de caudales del río Cauca se muestra una fuerte contribución de los tributarios entre Mediacanoa y La Victoria, no es posible establecer cómo fue su distribución de sus caudales de aporte por falta de información, solo se contaba con información del río Tuluá, el cual tuvo una contribución de 3.4% al pico de la creciete en la estación La Victoria. En la estación Juanchito se observa la participación importante del río Timba de cerca del 6% y un gran aporte del río Palo, con poco menos del 10%. ( Figura 2.10)

**Figura 2.10 Aportes de los ríos tributarios a la creciete del año 1975**

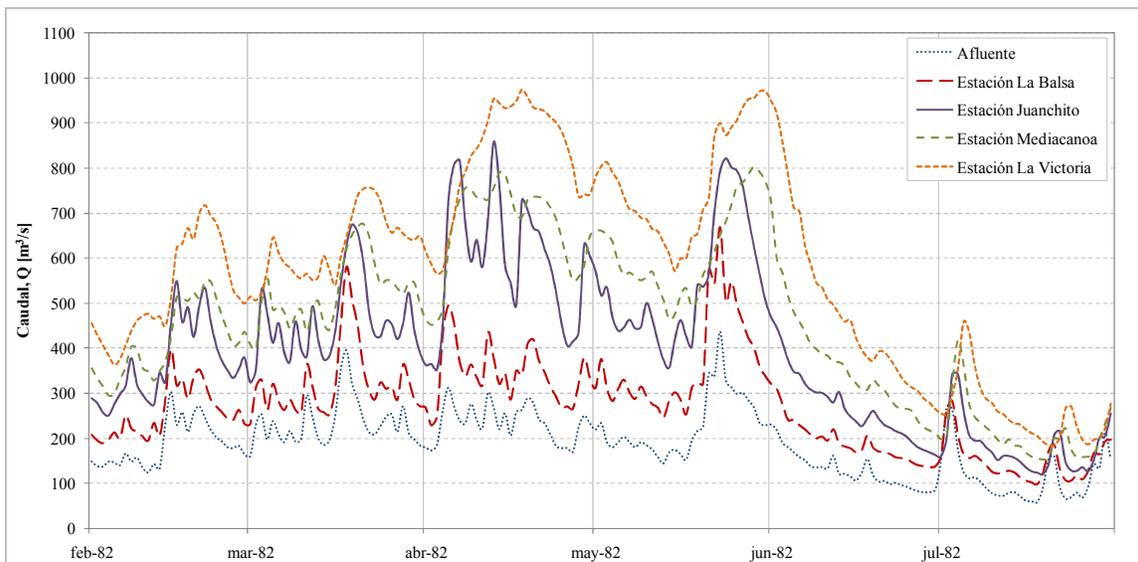
En el año de 1982 se presentó el evento de inundación menos crítico en el periodo Pre-Salvajina, el cual afectó alrededor de 11.000 ha y tuvo una duración de 5 días de caudales y niveles por encima del nivel de banca llena en la estación Juanchito y 11 días en la estación La Victoria. En la creciente se presentaron dos picos de caudal separados por casi un mes (25 días); el caudal máximo se alcanzó en el mes de mayo, siendo ligeramente superior a la banca llena al sur del departamento del Valle del Cauca en las estaciones La Balsa y Juanchito, mientras que en la estación La Victoria alcanzó valores cercanos a los 1.000 m<sup>3</sup>/s. Este evento de creciente ocurrió en un periodo de neutralidad (sin presencia del fenómeno de La Niña) y con una distribución de aportes pareja entre río Cauca (Efluente) y tributarios. No es posible describir las zonas afectadas porque no existe registro de mapa de inundación para este evento.

**Figura 2.11 Hidrógrafas de la creciente del río Cauca del año 1982**

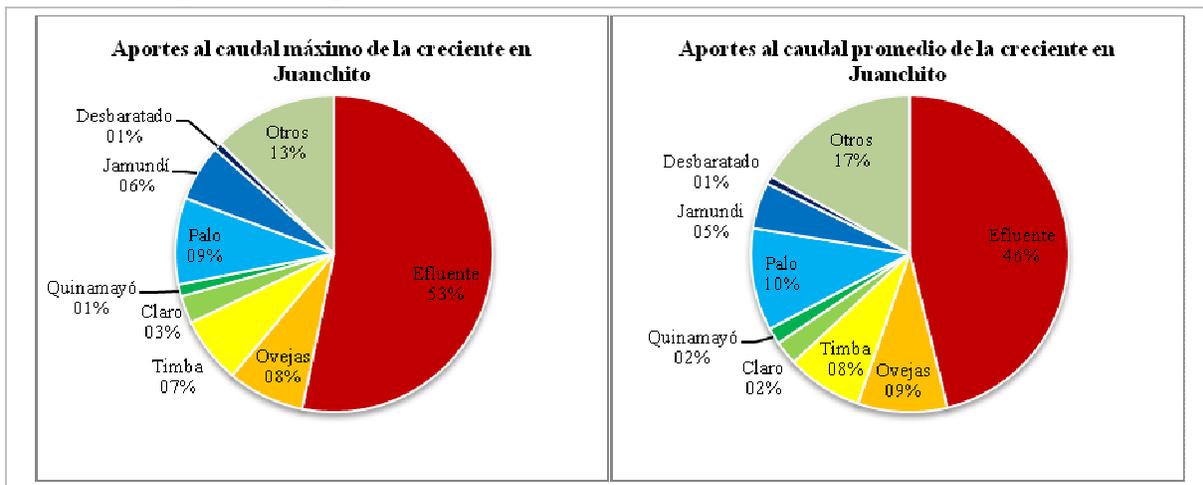
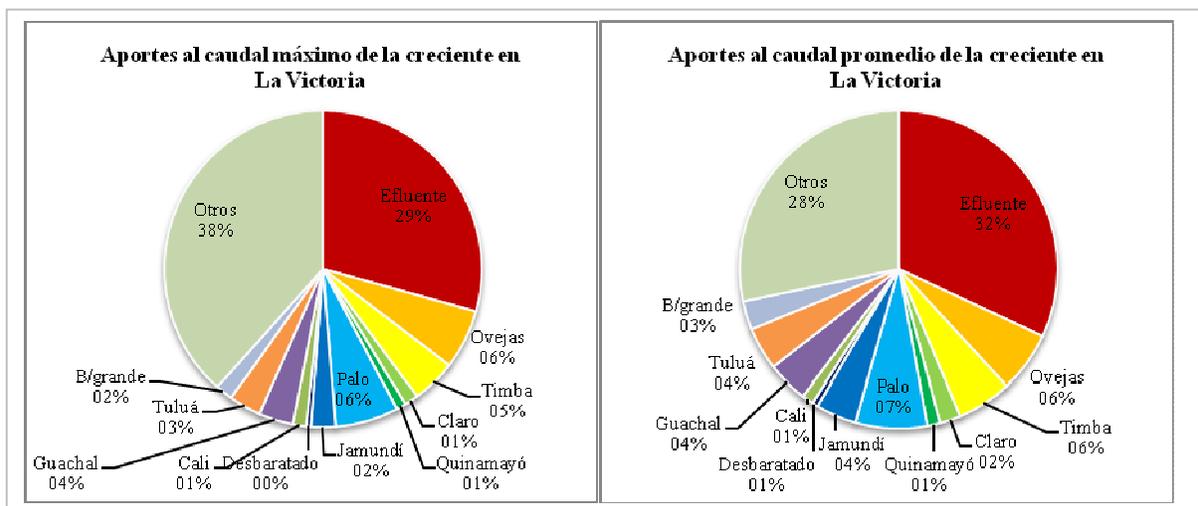
**Figura 2.12 Aportes de los ríos tributarios a la creciente del año 1982**

Para el año 1982 se contaba con más información de caudales en los ríos tributarios para el análisis de los aportes a los caudales máximos de la creciente en el río Cauca, como son los ríos Ovejas, Jamundí, Cali, Guachal y Bugalagrande. Esta se manifiesta en una pequeña disminución del porcentaje de participación Otros, ítem que explica en gran medida la información faltante, que para el caso de la estación Juanchito bajó a niveles del 16% y alrededor del 38% para la estación La Victoria. En la Figura 2.12 se puede apreciar la influencia de Efluente (río Cauca a la salida del embalse de Salvajina) con una participación cercana al 50% para la estación Juanchito y al 30% para la estación La Victoria. Los tributarios Ovejas, Timba y Palo contribuyen en total en un 23% al pico de la creciente en la estación Juanchito, casi la mitad de la contribución del río Cauca en la estación de Efluente. Es preciso destacar la magnitud del aporte del río Jamundí, la cual alcanza casi el 6%, similar a la magnitud de los aportes del río Timba en crecientes anteriores. Para el caso de la estación La Victoria la participación de los tributarios al pico de la creciente aguas abajo de la estación Juanchito suma 11%, de los cuales los ríos Tuluá y Guachal son los mayores aportantes con contribuciones del orden del 4%.

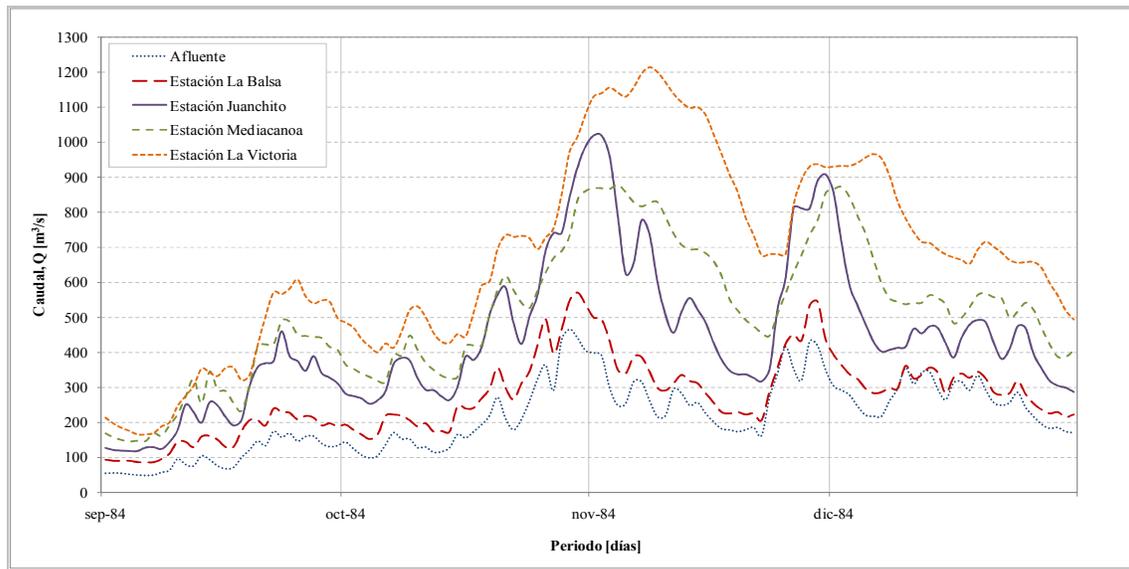
Corresponde a la última inundación ocurrida antes de la puesta en operación de la hidroeléctrica de Salvajina; la creciente se presentó en el segundo periodo de lluvias del año, alcanzando los caudales máximos en el mes de noviembre de  $1.018 \text{ m}^3/\text{s}$  en la estación Juanchito y de  $1.214 \text{ m}^3/\text{s}$  en la estación La Victoria, durante la presencia del fenómeno de La Niña que inició en el mes de octubre y se prolongó por cerca de un año. Se inundaron cerca de 35.391 ha ubicadas a lo largo del valle geográfico del río Cauca, así: al sur aguas abajo de la estación Tablanca y el sector del río Palo, en el centro del departamento sobre ambas márgenes del río Cauca entre Guacarí y Tuluá; en la zona norte entre el río Morales y la margen izquierda del río Bugalagrande y en toda la zona de Asonorte (margen derecha) en el área de influencia de los zanjones El Guineo y Mojahuevos y el Canal Obando.

**Figura 2.13 Hidrógrafas de la creciete del río Cauca del año 1984**

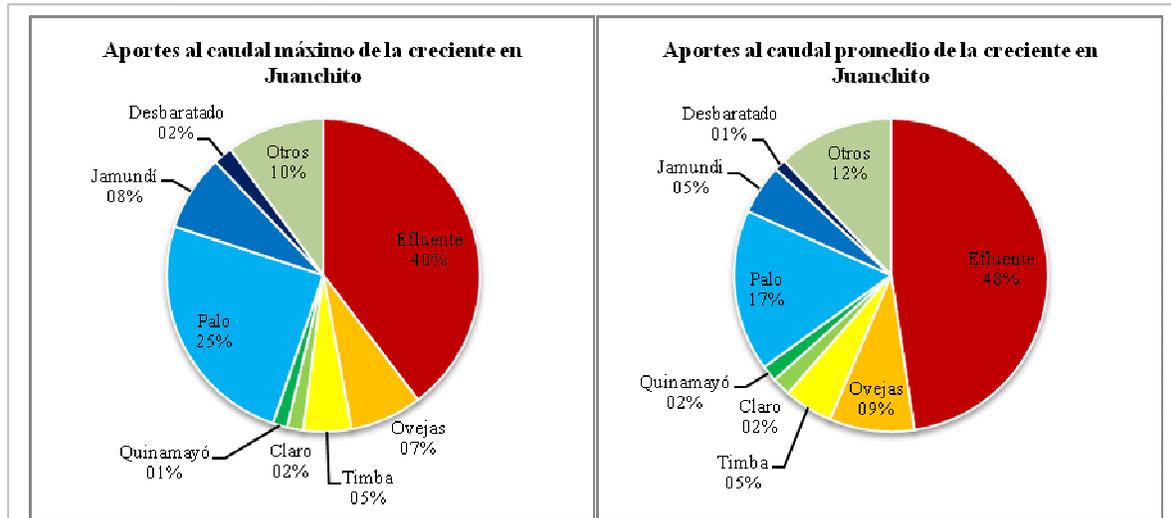
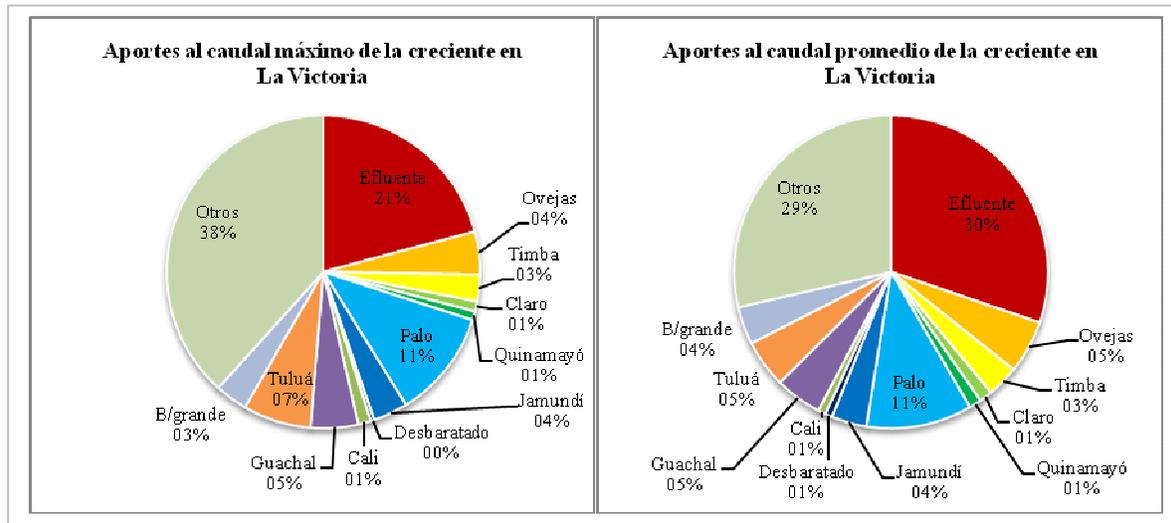
La Figura 2.14 ilustra el gran aporte del río Palo a la creciete del río Cauca, así en la estación Juanchito el río Palo contribuyó con el 24,8% del caudal máximo del río Cauca y un aporte promedio durante la creciete del 16,7%. También en la estación La Victoria se aprecia el mayor aporte del río Palo al pico de la creciete (11,2%), seguido por los río Tuluá (7%), Ovejas (4,4%), Jamundí (3,6%), Bugalagrande (3,4%) y Timba (2,8%)

**Figura 2.14 Aportes de los ríos tributarios a la creciete del año 1984**

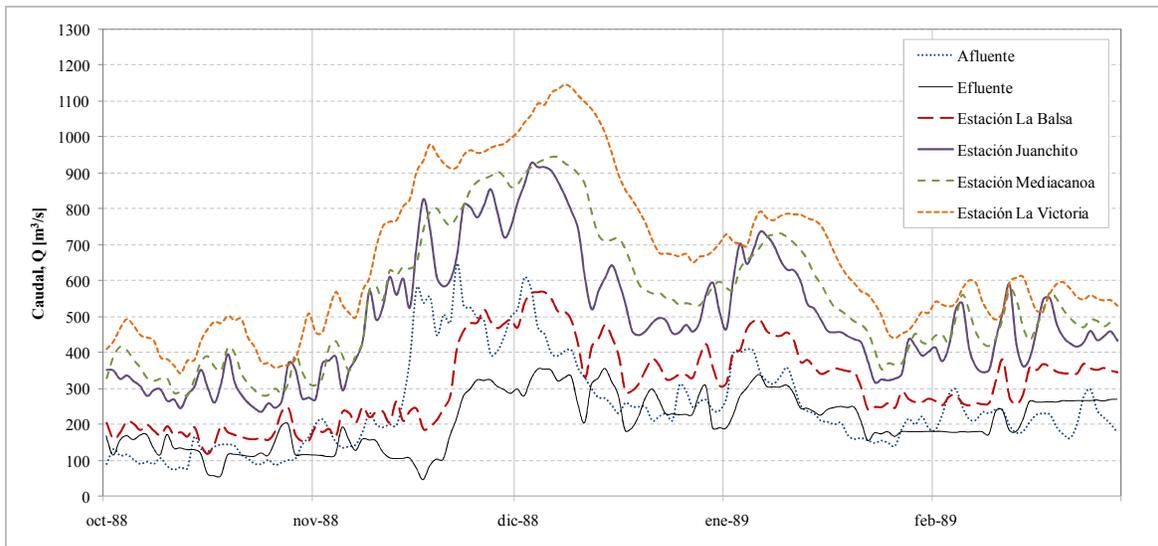
El efecto regulador del embalse de Salvajina se puede apreciar durante este evento, logrando reducir los caudales en el sitio de la represa (estación Efluente) hasta en  $332 \text{ m}^3/\text{s}$ , para el instante más crítico, pues llegaron al embalse  $611 \text{ m}^3/\text{s}$  y se liberaron solamente  $279 \text{ m}^3/\text{s}$ . El caudal retenido en el embalse es muy similar al aportado por todos los tributarios entre La Balsa y Juanchito, como son los ríos Palo, Quinamayó, Claro, Jamundí, Desbaratado que sumaron  $360 \text{ m}^3/\text{s}$ . El caudal máximo en la estación Juanchito fue sólo  $929 \text{ m}^3/\text{s}$  gracias a la operación del embalse de Salvajina; sin la regulación es posible que el caudal hubiera alcanzado los  $1.200 \text{ m}^3/\text{s}$ .

**Figura 2.15 Hidrógrafas de la creciete del río Cauca del año 1988**

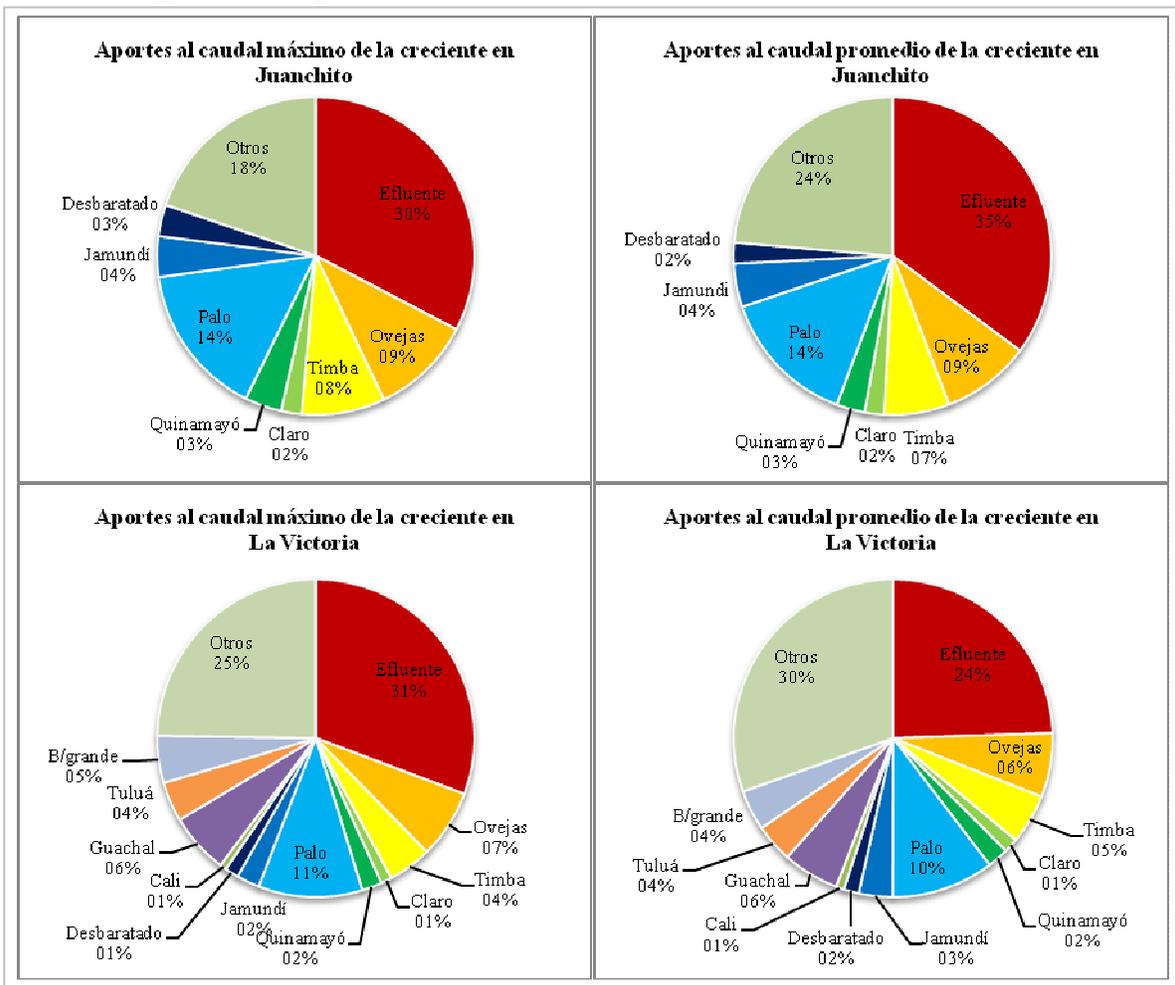
**Figura 2.16 Aportes de los ríos tributarios a la creciete del año 1988**

En la Figura 2.16 se puede apreciar la disminución de la participación del río Cauca (Efluente) con la entrada en operación de Salvajina. Para la estación Juanchito, la distribución de aportes se puede resumir aproximadamente en 30% río Cauca, tributarios 50% y Otros 20%. El río Palo sigue en el primer orden de los aportes con 14% y el río Ovejas en el segundo lugar con poco menos del 10%. Los tributarios aguas abajo de la estación Juanchito, el río Guachal resulta con el mayor aporte con 6,1% al pico de la creciente en La Victoria, seguido de cerca por el río Bugalagrande con 4,8% y el río Tuluá se mantuvo en el 4%.

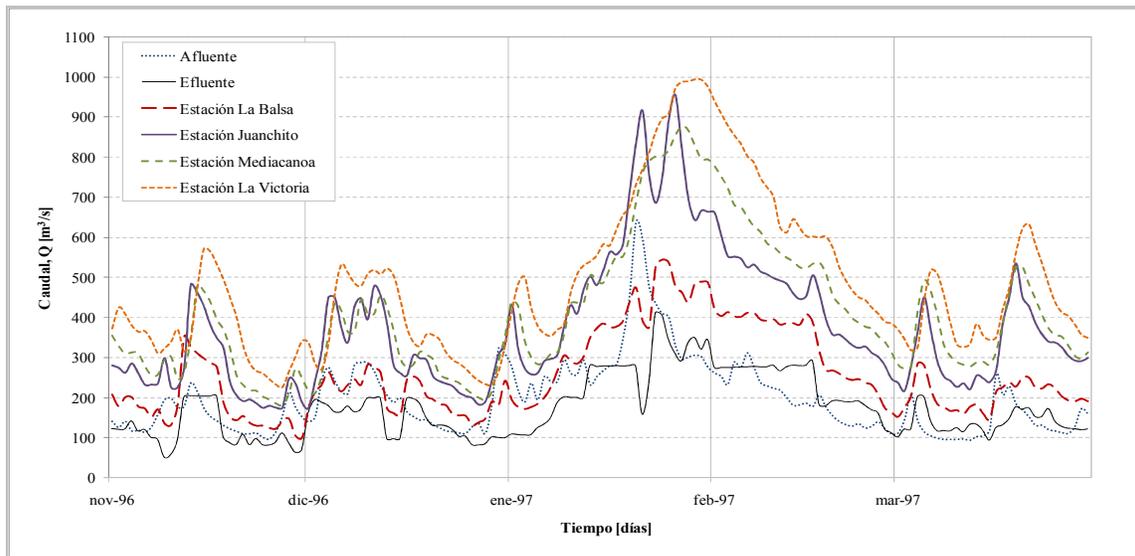
En la Figura 2.17 se pueden apreciar las diferencias entre las hidrógrafas de caudales de las estaciones La Balsa y Juanchito; durante el pico de la creciente la diferencia entre las dos hidrógrafas fue de 410 m<sup>3</sup>/s debido a los aportes significativos de los tributarios entre estas estaciones (Palo, Quinamayó, Claro, Jamundí, Desbaratado). El embalse de Salvajina laminó el 50% del caudal del río Cauca antes de su ingreso al departamento del Valle del Cauca, restándole a la creciente en el punto más crítico hasta 358 m<sup>3</sup>/s.

**Figura 2.17 Hidrógrafas de la creciente del río Cauca del año 1997**

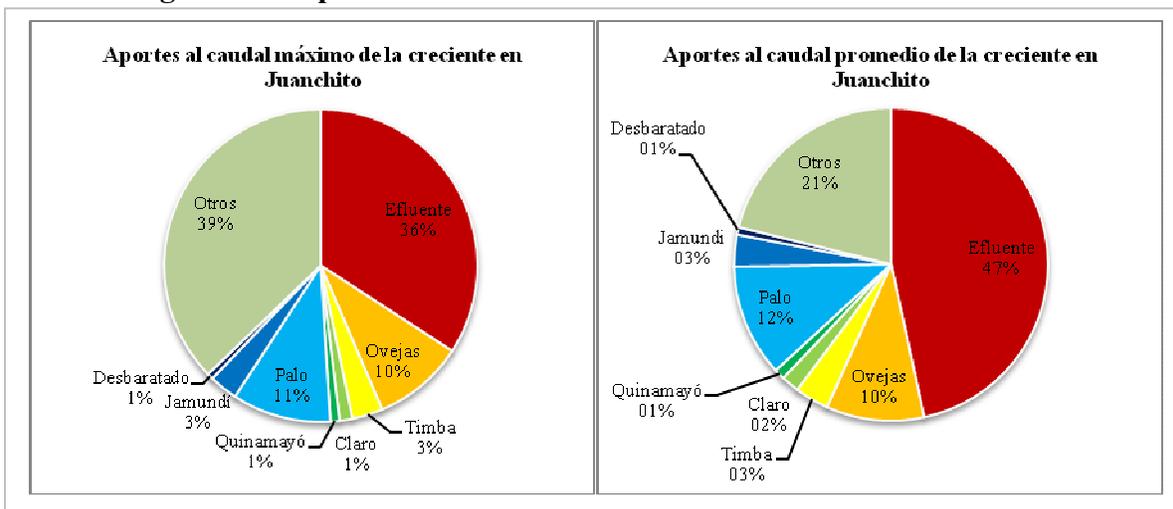
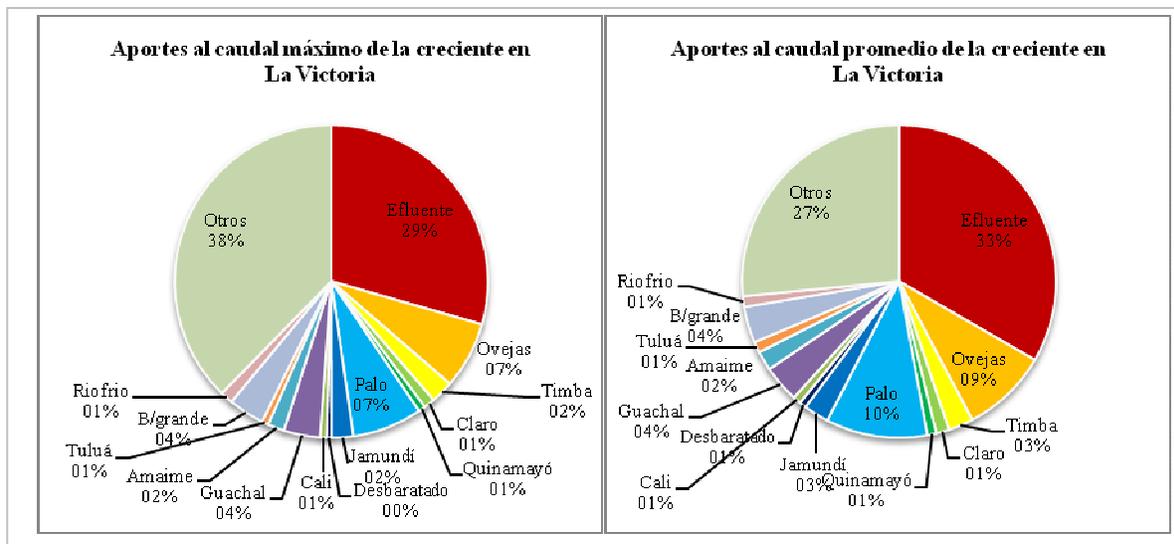
En la Figura 2.18 se observa que en la estación Juanchito el aporte de Efluente (Salvajina) aumentó con respecto al anterior evento (1988) en un 10% aproximadamente, alcanzando el 36% para el pico de la creciente y 46% para promedio de toda la creciente. Los ríos Palo y Ovejas presentaron una participación similar, 11% y 10% respectivamente. Para este año se dispone de registros de caudales en otros dos ríos, el Amaime y el Riofrío. Entre las estaciones de Juanchito y La Victoria, sin embargo, la mayor contribución al pico de la creciente es del río Guachal con el 3,8%, seguido de cerca por el río Bugalagrande con el 3,7%.

**Figura 2.18 Aportes de los ríos tributarios a la creciente del año 1997**

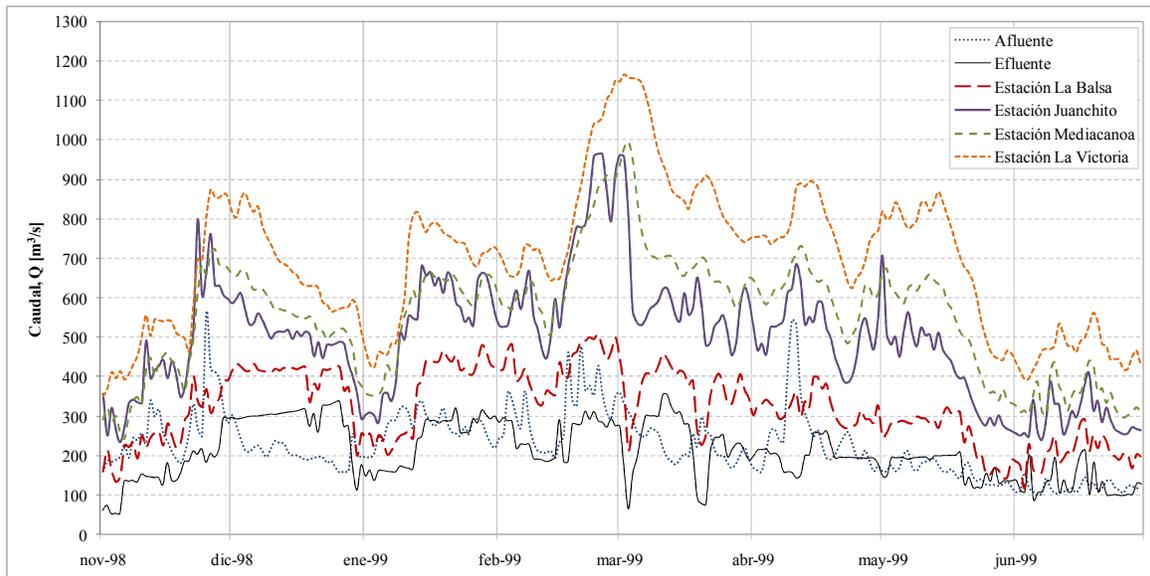
**Figura 2.19 Hidrógrafas de la creciete del río Cauca del año 1999**

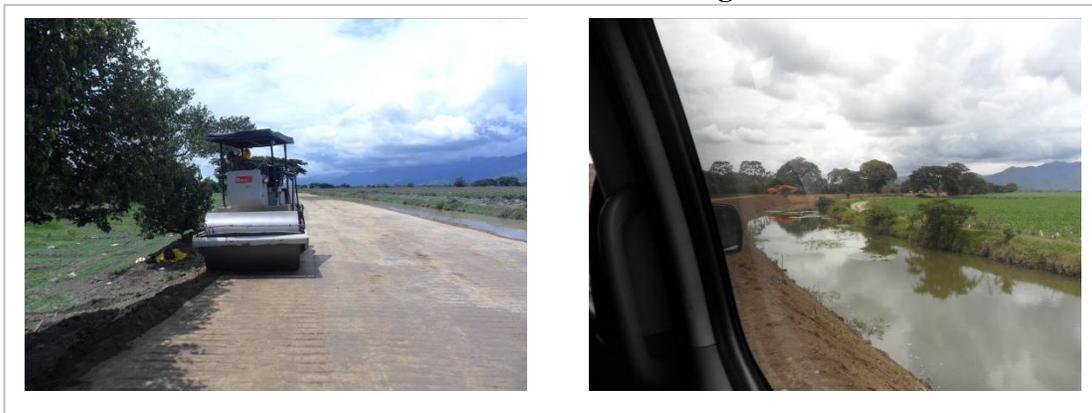
Se realizó visita de reconocimiento a las obras de protección de orilla y reconstrucción de dique marginal del distrito de riego RUT. Los diseños de las obras fueron realizados por la Universidad del Valle con recursos de la CVC y la obra se construyó con financiación del estado (INCODER) (ver Foto 4.1).

**Foto 4.1 Reconstrucción del dique marginal del RUT y Reconstrucción de talud dique cara seca contra el canal marginal**

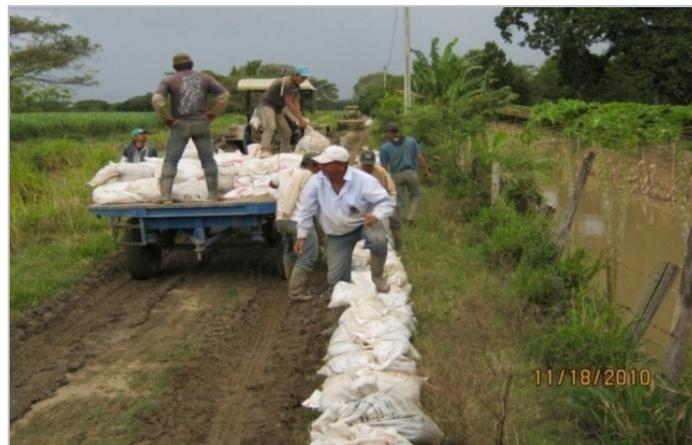
Se visitaron las instalaciones de la administración del distrito de riego RUT, en reunión con el ingeniero de operaciones y el gerente de la institución se analizó lo sucedido durante la ola invernal pasada. Inicialmente en la emergencia fue necesario realizar rebordas con costales en varias partes del distrito (ver Foto 4.3).

**Foto 4.3 Conformación de una re-borda con costales llenos de tierra para afrontar los niveles altos del río Cauca**
