Convenio de Asociación No.001 de 2013  
**ASOCARS – UNIVERSIDAD DEL VALLE**

**ZONIFICACIÓN DE AMENAZAS POR INUNDACIONES DEL  
RÍO CAUCA EN SU VALLE ALTO Y PLANTEAMIENTO  
DE OPCIONES DE PROTECCIÓN**

## **ANÁLISIS HIDRÁULICO DE LAS CRECIENTES HISTÓRICAS DEL RÍO CAUCA**

### **VOLUMEN I**

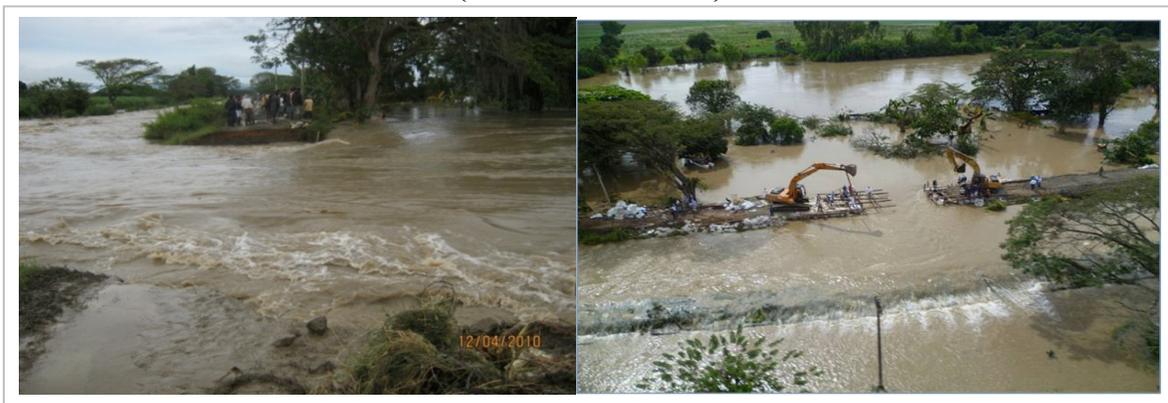
En diciembre de 2010 se presentó una rotura en el dique marginal principal causando una inundación aproximada de 6.000 ha (60% del área del distrito) y dejando pérdidas cercanas a los dieciocho mil millones de pesos.

Después de controlada la emergencia de cierre del dique, la operación de evacuación de aguas por bombeo duro cerca de dos meses. La causa de la falla del dique no se ha podido establecer de manera clara, pero se plantearon dos hipótesis: (i) La existencia de una tubería de acueducto que atravesaba el cuerpo del dique y (ii) La responsabilidad a las raíces de un árbol cercano al cuerpo del dique (ver Foto 4.4).

**Foto 4.4 Emergencia causada por la rotura del dique en el distrito RUT (diciembre de 2010)**

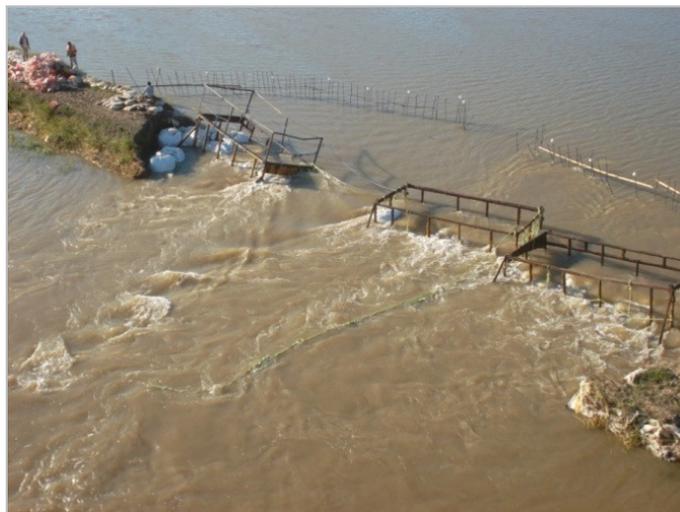
Asonorte es una asociación de propietarios creada hace más de 14 años con un área de influencia sobre la margen derecha del río de 25.000 ha aproximadamente, ubicada en la zona norte del Valle del Cauca, de las cuales 12.000 ha se encuentran en una amenaza alta de inundación. Dentro de esa área amenazada existen tres corregimientos Molina, Pleito y Juan Díaz. En la ola invernal de 2010-2011 los diques de protección del río Cauca y de los canales de drenaje (zanjones Guineo, Mojahuevos, Obando) sufrieron numerosas roturas (ver Foto 4.5).

**Foto 4.5 Rotura de dique por acción del río Cauca en la Hacienda San José en el distrito de Asonorte**

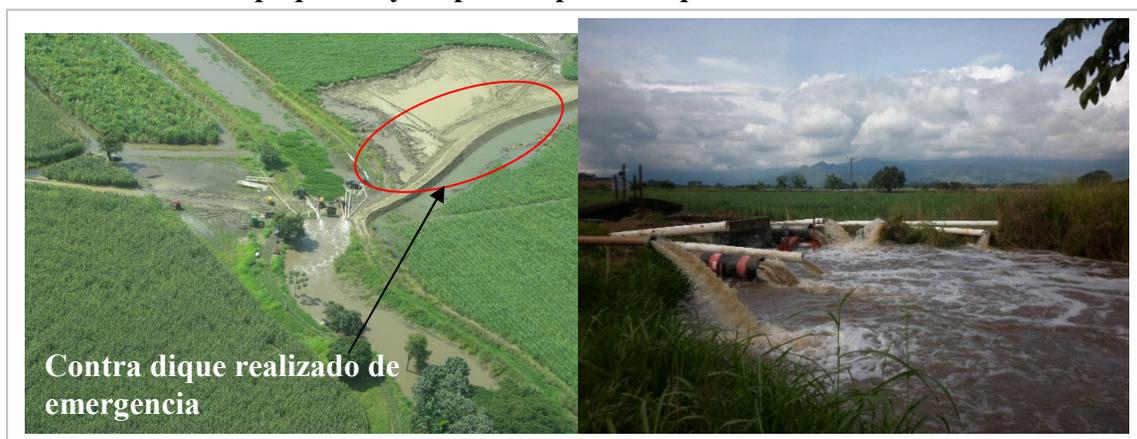
En la actualidad Asonorte no cuenta con un sistema de monitoreo de información hidrometeorológica; esta información la obtienen de la pagina web de la CVC. También utilizan comunicaciones informales con los supervisores de las fincas en el área de influencia. No disponen de estaciones de bombeo fijas y las bombas móviles son instaladas y operadas por iniciativa de algunos propietarios (ver Foto 4.6).

**Foto 4.6 Zanjón Guineo. Entrega del canal de drenaje, instalación de unidades de bombeo móviles pequeñas y de poca capacidad que drenan de manera ineficiente**

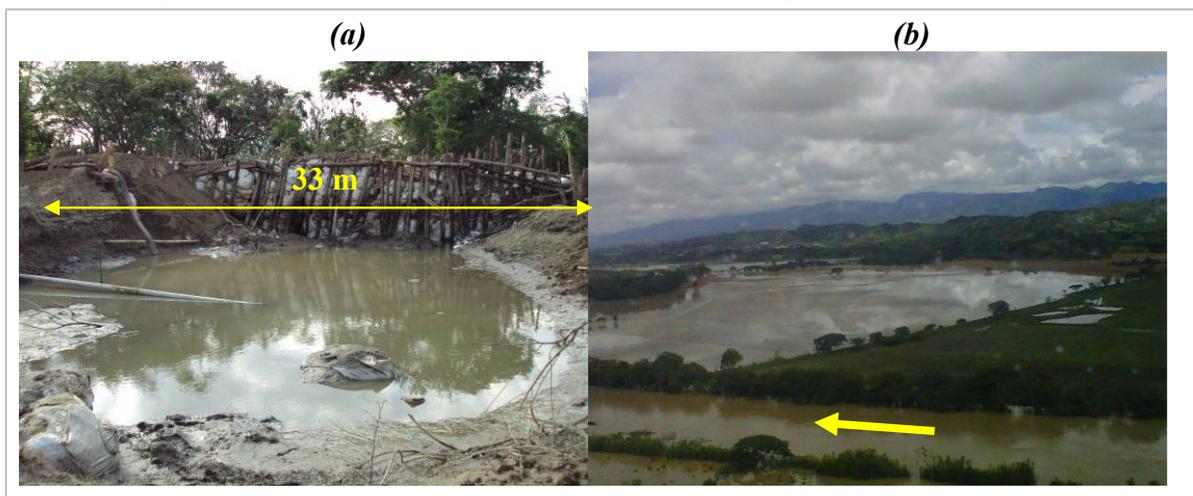
En el casco urbano del municipio de La Victoria y en su corregimiento San Pedro se presentaron inundaciones durante la da ola invernal de los años 2010 - 2011. En el año 2010 se presentó una rotura de dique en una hacienda cañera ubicada aguas arriba del casco urbano, lo cual causó la inundación de la hacienda, el corregimiento San Pedro (en casi un 50% de su extensión) y la cabecera municipal de La Victoria, además de otras haciendas agrícolas de la zona (ver Foto 4.7).

**Foto 4.7 (a) Rotura de dique aguas arriba de La Victoria. Falla de 33 m en el cuerpo del dique y (b) Panorámica de la inundación 2011, aguas arriba de La Victoria**

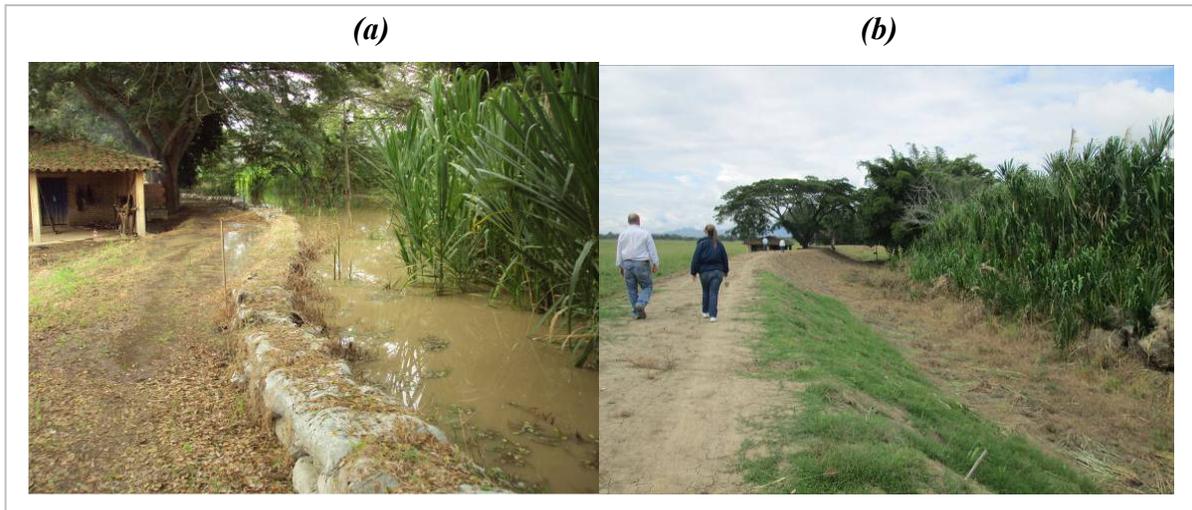
Sin embargo, en una de las haciendas localizadas aguas arriba no se realizó ninguna obra de realce en el dique marginal y cuando se presentó la segunda parte de la ola invernal del año 2011 se inundó por rebose del mismo, lo cual generó nuevamente la inundación del corregimiento de San Pedro y emergencias en la cabecera municipal de La Victoria, pues el dique de cierre sur estaba aún en construcción y la estación de bombeo aún no se había instalado (ver Foto 4.8).

**Foto 4.8 (a) Inundación año 2011 aguas arriba del municipio de La Victoria, sitio de entrada causante de la inundación de San Pedro y emergencia en La Victoria y (b) Situación actual del dique en el mismo punto**

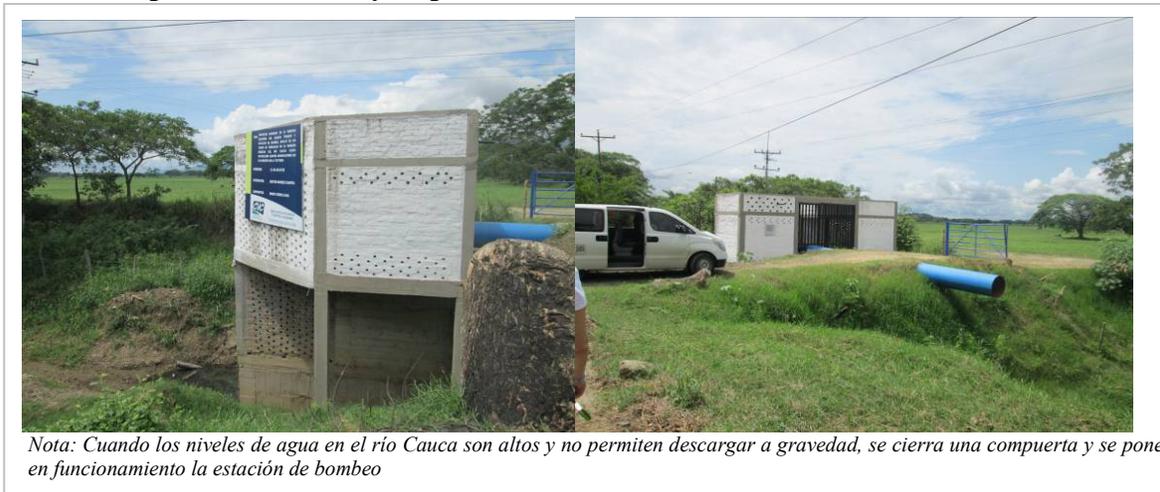
**Foto 4.9 Estación de bombeo zanjón Tinajón – Municipio de La Victoria. Cuando los niveles de agua en el río Cauca son altos y no permiten descarga a gravedad, una compuerta se cierra y se pone en funcionamiento la estación de bombeo**

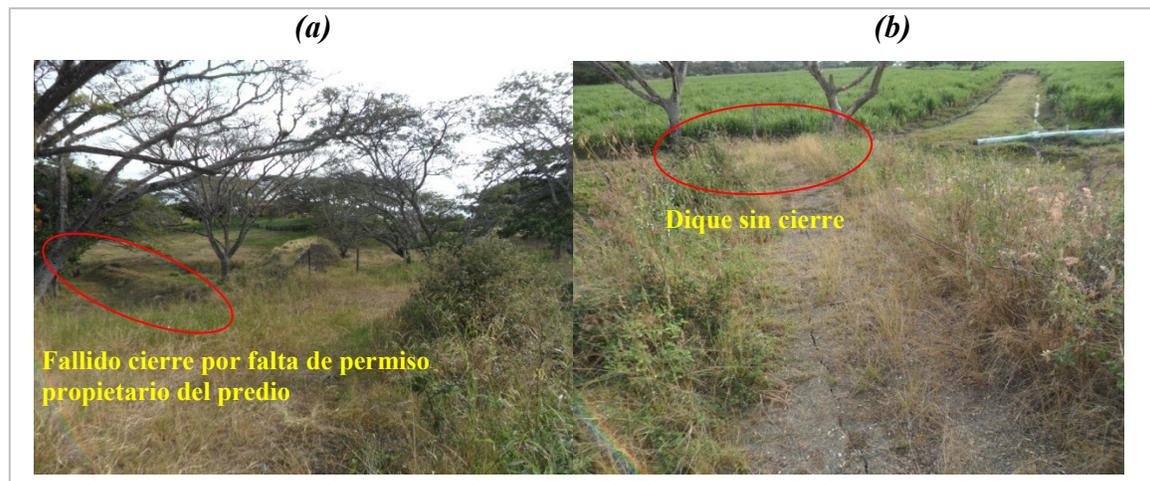
Durante la construcción del dique de cierre localizado al sur de la cabecera municipal de La Victoria se tuvieron problemas con los propietarios de los predios vecinos para realizar el cierre del mismo contra la montaña. En principio el dueño de un predio no dejó realizar el cierre del dique alegando una supuesta afectación de su predio, motivo por el cual se debió modificar el trazado del dique bordeando dicha finca y buscar otro punto de cierre. Hasta el día en que se realizó la visita de campo para la elaboración de este informe no se había podido realizar la labor de cierre, ya que no se había llegado a un acuerdo con algunos propietarios (ver Foto 4.11).

**Foto 4.11 Problemas de cierre del dique sur contra la montaña en el municipio de la Victoria. (a) Cierre impedido por un propietario y (b) Dique inconcluso**

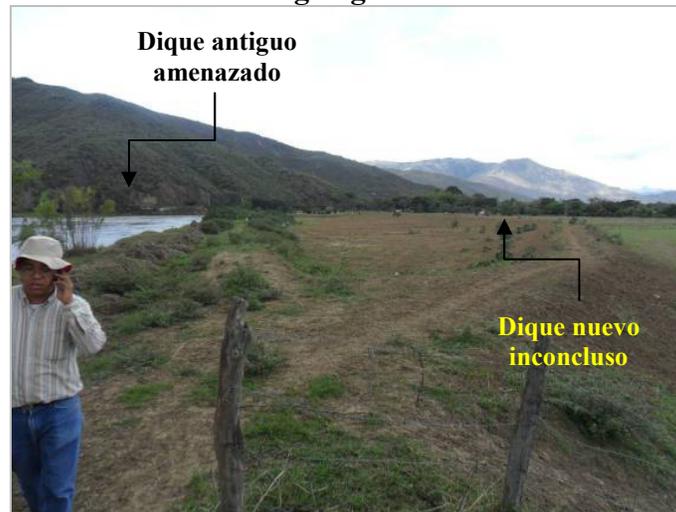
Adicionalmente a la rotura del dique, se presentó otra situación amenazante debido a que en un tramo de aproximadamente 1600 m, entre la curva y la barca de Caramanta, el dique se encuentra sometido a una fuerte erosión marginal del río Cauca. Existen tramos cortos donde medio cuerpo del dique ya se había erosionado por el movimiento lateral del río Cauca.

Durante la visita de campo realizada en desarrollo de este estudio se pudo constatar que, casi un año después de iniciado el proceso de reubicación del dique, aun persiste la diferencia con el último de los colonos y, en consecuencia, las obras de relocalización y construcción del dique se encuentran abandonadas. En la **¡Error! La autoreferencia al marcador no es válida.** se puede apreciar el inicio de la reubicación y el dique inconcluso debido a la imposibilidad de llegar a un acuerdo con todos los implicados.

**Foto 4.12 Dique inconcluso en la curva de Caramanta en el municipio de Bugalagrande**

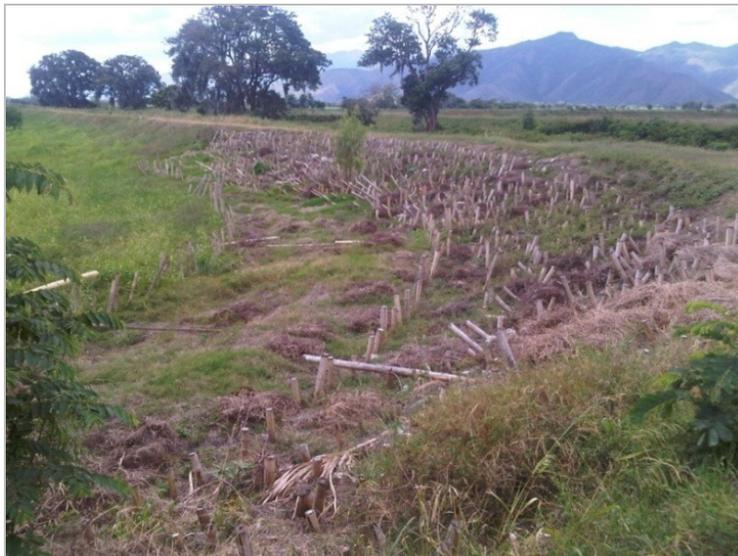
Debido a que las crecientes en el río Cauca presentaron una gran duración, muchos diques estuvieron sometidos a fuertes presiones durante un periodo prolongado de tiempo, resultando con problemas de estabilidad, lo cual obligó al ingenio a realizar intervenciones de emergencia. Tal es el caso de la hacienda San Antonio, que tiene un dique que limita con la Laguna de Sonso, el cual fue necesario estabilizar con medidas de tipo artesanal utilizando estacones de guadua y costales. Estas guaduas presentaron un comportamiento adecuado por cuanto permitieron estabilizar la estructura. Una vez superada la emergencia la estructura fue reconstruida siguiendo los estándares de ingeniería para este tipo de obras (ver Foto 4.13).

**Foto 4.13 Laguna de Sonso. Obra de protección de emergencia realizada a la banca de la cara seca del dique contra la Laguna de Sonso**

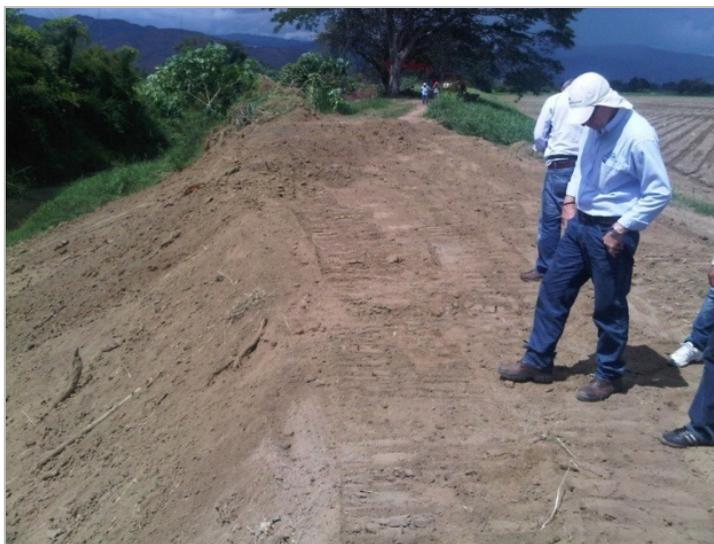
Durante la pasada ola invernal en el río Sonso se presentó un remanso de 2 kilómetros de longitud debido a la creciente del río Cauca. Este remanso ocasionó el aumento en los niveles de agua por encima del nivel de la corona del dique, generando la inundación de los terrenos aledaños al dique. El flujo de agua sobre el dique provocó el deterioro de su estructura y su posterior rompimiento. Actualmente se está realizando la reconstrucción del dique en este sector (ver Foto 4.14).

#### **Foto 4.14 Reconstrucción dique en sitio de falla, margen derecha Río Sonso**

En la reconstrucción de los diques que resultaron afectados durante la pasada ola invernal, el ingenio estableció los siguientes los criterios: (i) El nivel de la corona del dique será el correspondiente al nivel alcanzado por el agua durante el invierno anterior más un borde libre de 0.50 m; (ii) para la reconstrucción del dique se utilizará el material de la berma; si se encuentra que este material no es lo suficientemente impermeable, se le dará al dique una sección tal que garantice que no se presentará flujo a través del mismo cuando se presente una inundación de características similares a las ocurridas durante los años 2010 y 2011; y, (iii) el dique debe ser construido por medio de capas de 0.30 m de espesor compactadas al 90% del proctor modificado.

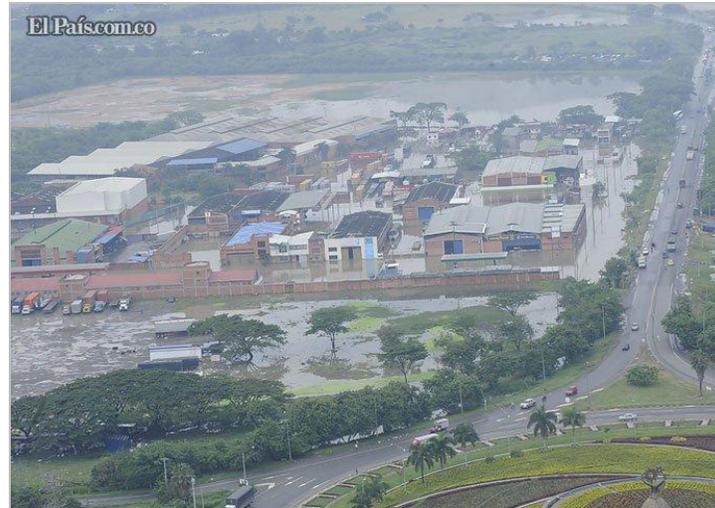
En desarrollo del proyecto también se realizó una visita a la zona industrial de Acopi – Yumbo (sector de CENCAR), una de las zonas más afectadas en las pasadas inundaciones, donde se presentaron grandes pérdidas económicas y el cierre de operación de muchas empresas, repitiéndose esta situación en diciembre del año 2011. En la visita se pudo constatar que las condiciones de riesgo en el sector aún se mantienen (ver Foto 4.15).

**Foto 4.15 Panorámica de inundaciones en CENCAR (Yumbo) en diciembre de 2010**

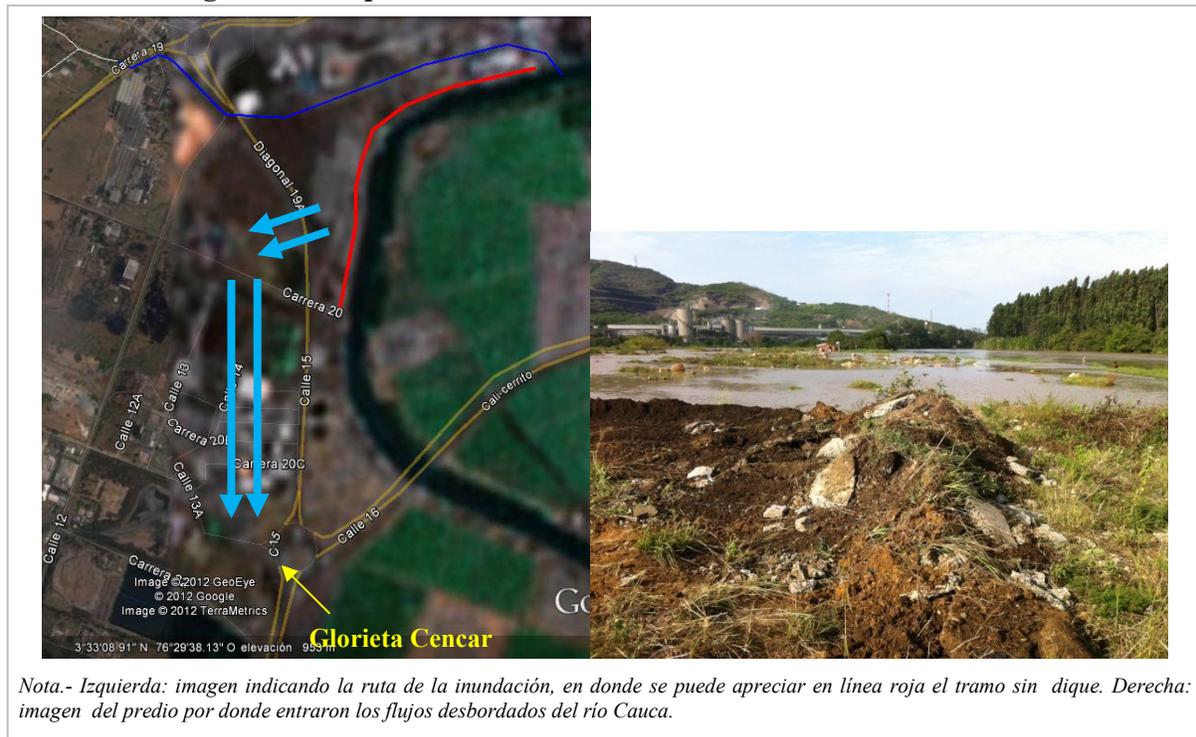
**Figura 4.3 Esquema de las inundaciones en CENCAR – Yumbo**

Nota.- Izquierda: imagen indicando la ruta de la inundación, en donde se puede apreciar en línea roja el tramo sin dique. Derecha: imagen del predio por donde entraron los flujos desbordados del río Cauca.

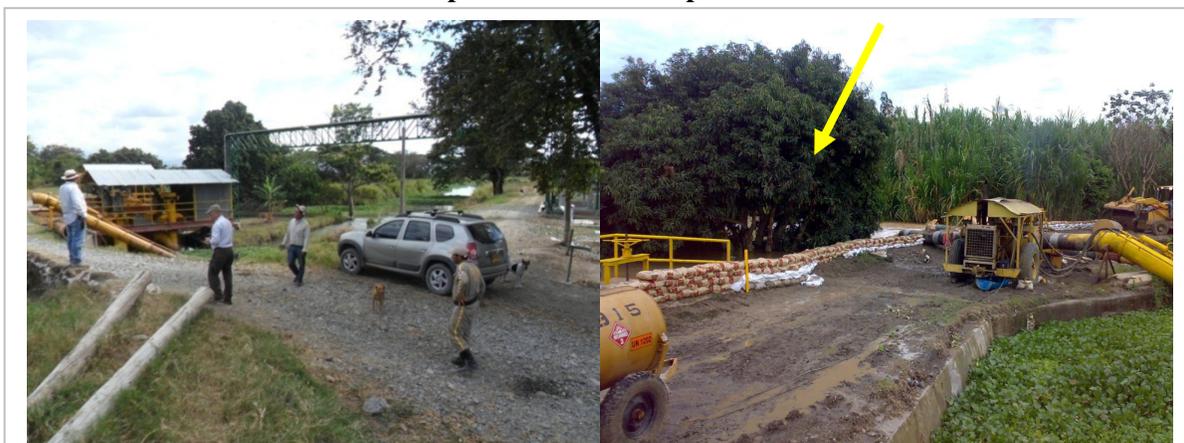
#### Foto 4.16 a) Estación de bombeo del canal de drenaje principal El Mateo del anillo de protección de Riopaila

Nota.- Izquierda: imagen de la estación de bombeo con capacidad de 11 m<sup>3</sup>/s. Derecha: Foto durante la emergencia de diciembre 2010.
