"Zonificación de Amenaza, Vulnerabilidad, Escenarios de Riesgo y Diseño de Ingeniería y Tratamientos de Mitigación Ante Movimientos en Masa en los Barrios Monserrate y Cafetero del Municipio de Sevilla, Departamento del Valle del Cauca."

**MAPA 8.1**  
**AMENAZA POR REMOCIÓN EN MASA**  
**ESCENARIO 1(SIN SISMO Y SATURADO)**  
**MUNICIPIO DE SEVILLA**  
**BARRIOS MONSERRATE Y CAFETERO**

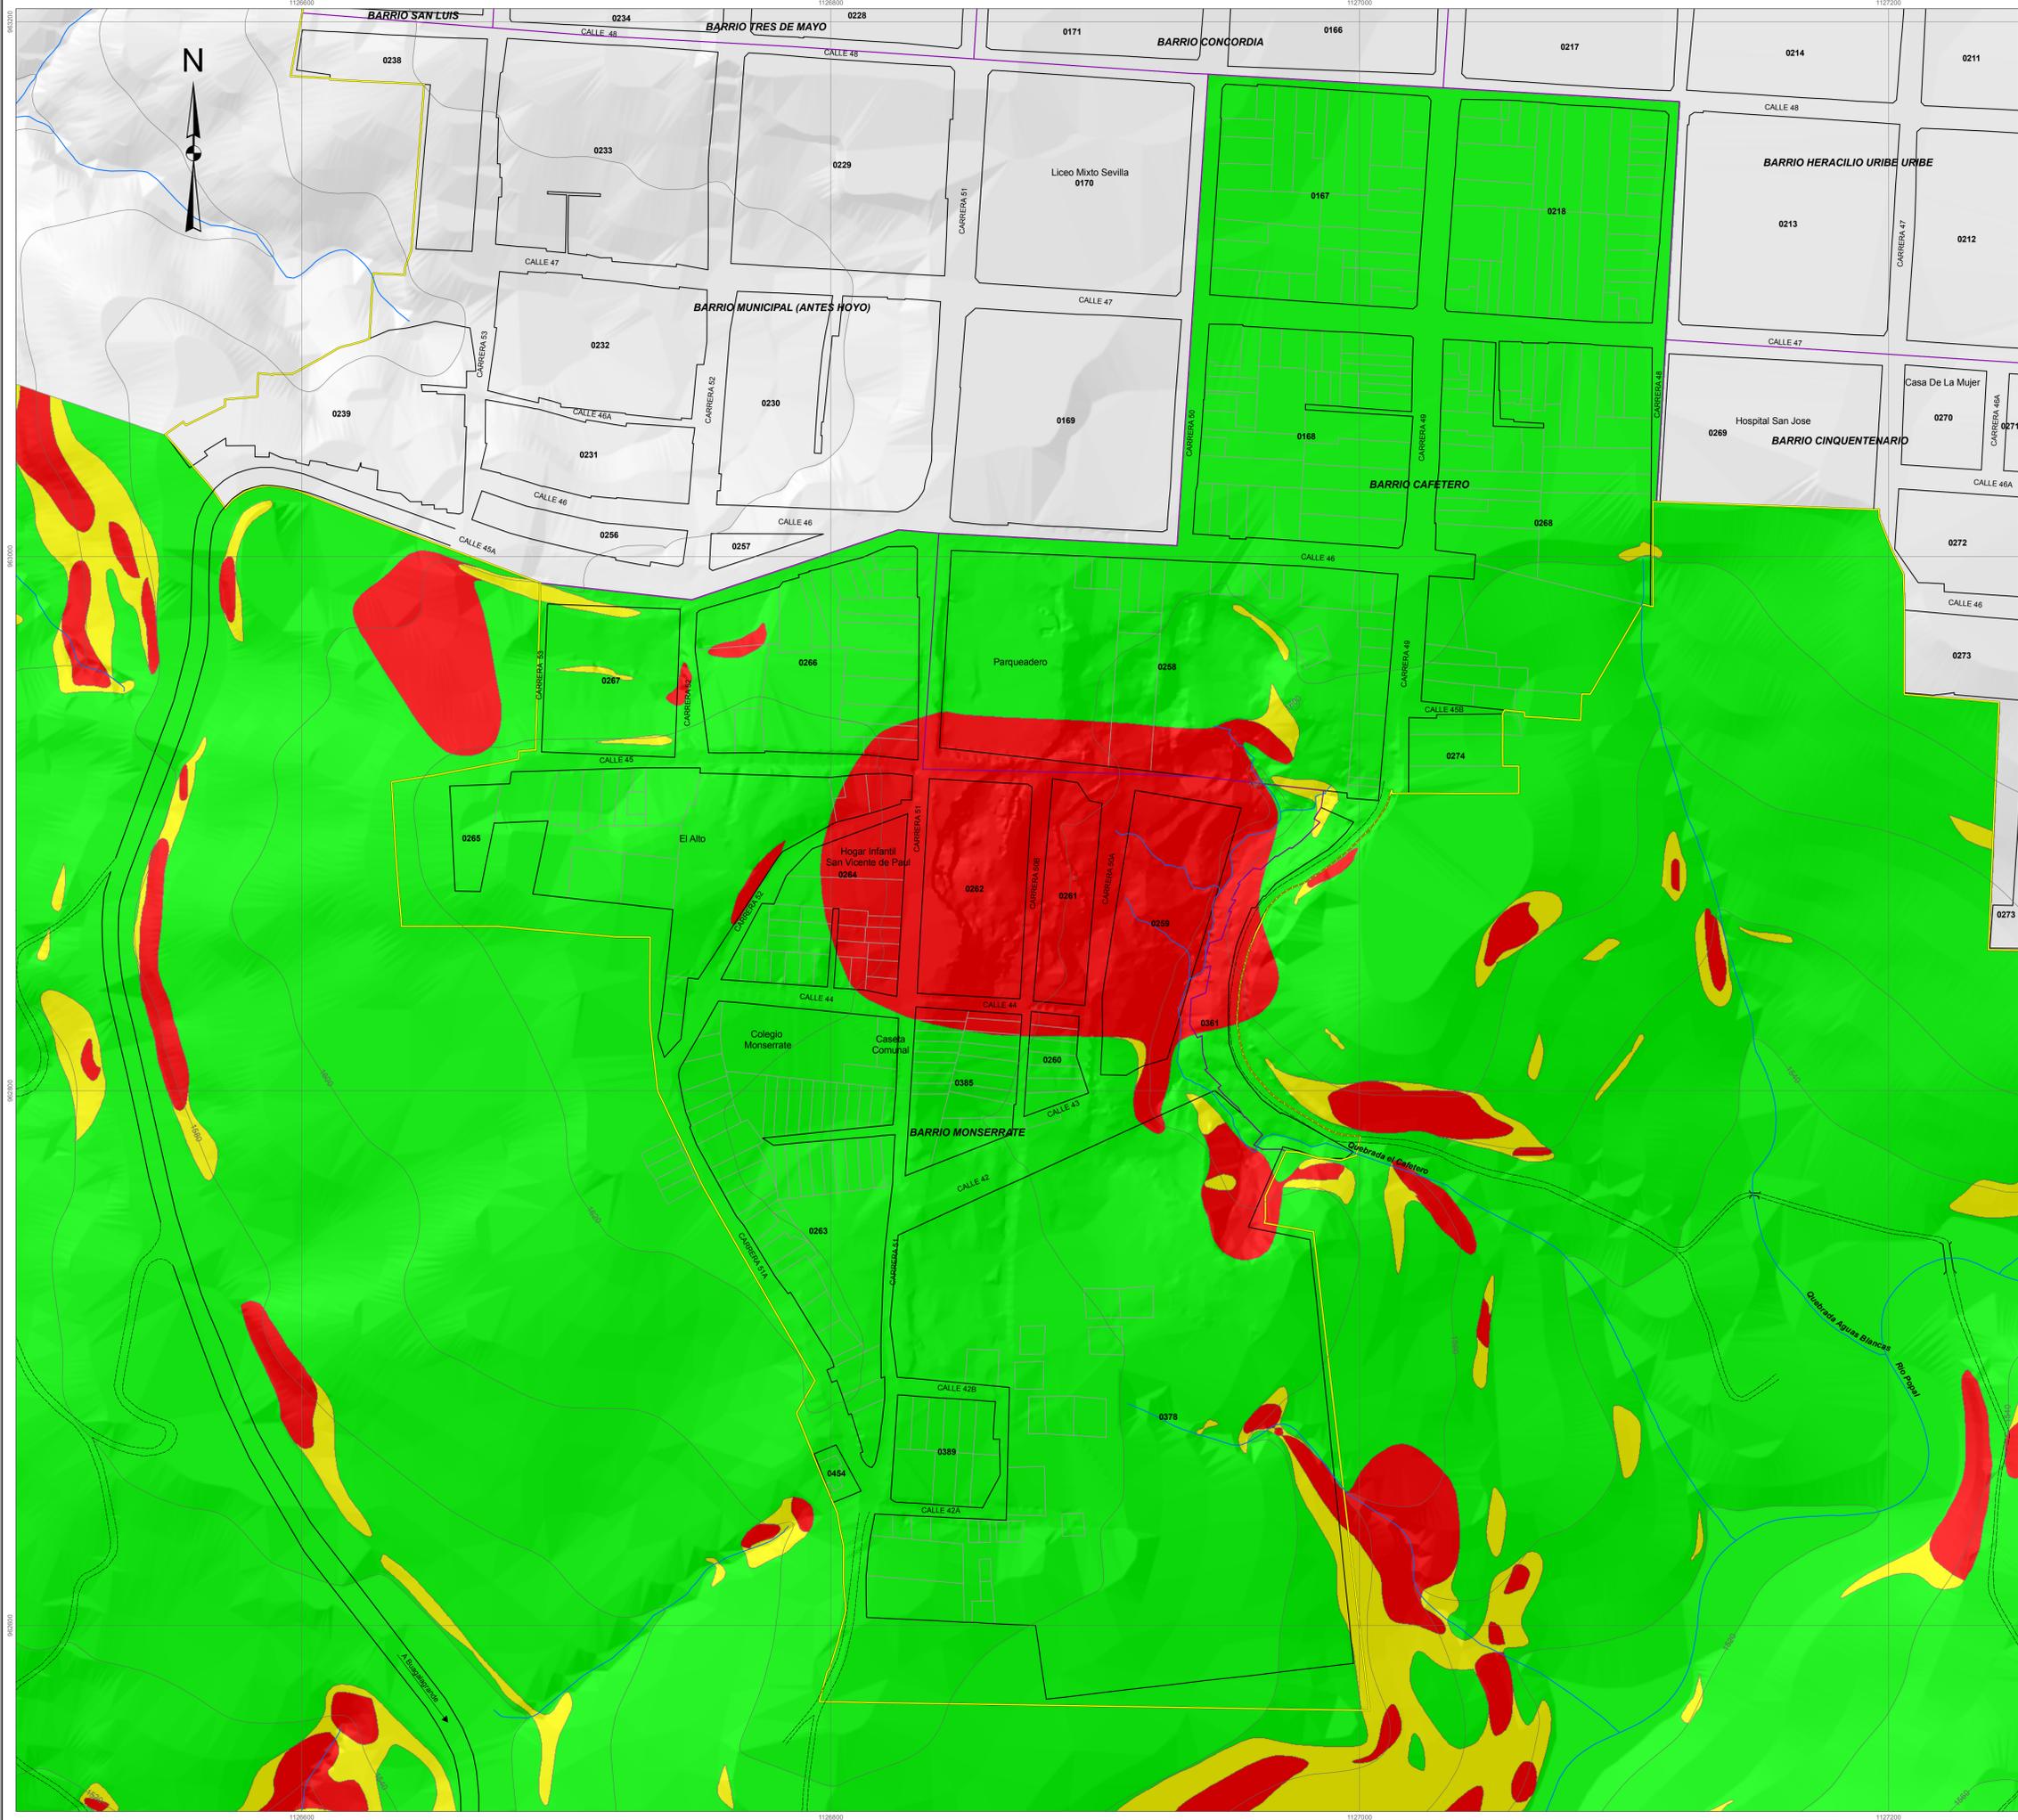
Grado de Amenaza	Porcentaje de Áreas Amenazadas	Descripción
Baja	85%	Corresponde a pendientes suaves, inferiores a 12 grados. Ocupa las partes altas de la zona de estudio, y en general son zonas estables, que no presentarían problemas en el evento de un sismo o lluvias fuertes. Debido a que Sevilla se encuentra ubicada en zona de amenaza sísmica alta, se recomienda a las autoridades exigir que las construcciones
Media	7%	Corresponde a zona cuyas pendientes fluctúan entre 12 y 25 grados. Son zonas que es necesario manejar con precaución, debido a que a largo plazo se pueden convertir en zonas de amenaza alta. En estas zonas y en las de amenaza alta se recomienda la revisión del estado de acueducto y alcantarillado, ya que da la sensación de que mucha de esta tubería se encuentra rota, e inyectando agua a los depósitos incrementándose de esta manera los problemas de inestabilidad. En general no se recomienda el desarrollo de proyectos urbanísticos en estas zonas, a menos que se implementen previamente las obras de estabilización del terreno.

Alta	8%	Corresponden a las zonas más empinadas del sector, con inclinaciones en términos generales superiores a los 25 grados. Son zonas donde se ubican deslizamientos activos como el deslizamiento del barrio Monserrate. Estos sectores se caracterizan por la falla de los taludes en el evento de un sismo y lluvia fuerte. En general se recomienda en lo posible tratar de intervenir esta zona mediante obras de mitigación para disminuir el nivel de amenaza. Debido a que los depósitos son relativamente espesos, las obras de mitigación implican la construcción de estructuras de contención profundas tipo pilotes. La mayor parte de las zonas han sido intervenidas y los bosques primarios destruidos para la siembra de cultivos limpios acelerándose de esta manera los problemas de erosión. Es importante destacar por otro lado, el efecto negativo de la quebrada el cafetero, que ha generado graves problemas de socavación lateral y local es necesario canalizar en el tramo de estudio. Para estas zonas se recomienda la restricción del uso del suelo, debido a que son muy vulnerables ante agentes externos como la lluvia y los sismos. Es importante revisar todo el sistema de acueducto y alcantarillado de esta zona, ya que se detectó la presencia de tuberías rotas que incrementan los
