**PROYECTO M I D A S**

**ZONIFICACIÓN DE AMENAZAS Y ESCENARIOS DE RIESGO POR  
MOVIMIENTOS EN MASA, INUNDACIONES Y CRECIENTES  
TORRENCIALES DEL ÁREA URBANA Y DE EXPANSIÓN DE LOS  
MUNICIPIOS DE BUGA, RIOFRÍO, DAGUA, EL CAIRO Y LA  
UNIÓN**

**INFORME GENERAL SOBRE  
MAPAS TEMÁTICOS  
MUNICIPIO DE BUGA**

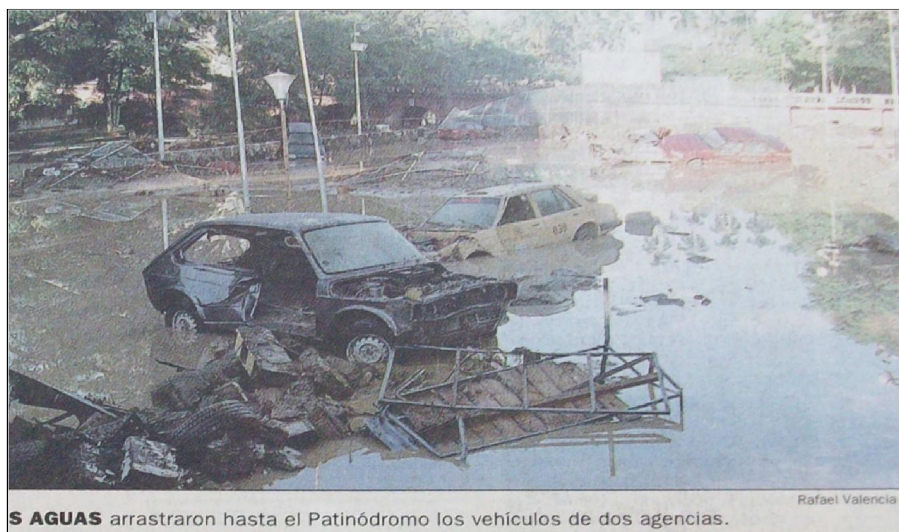
El puente colonial de la carrera 12, conformado hoy en día por una estructura con tres luces activas en forma de arco trabajó hídricamente a flujo libre, sin embargo la pila central sufrió socavación. Este puente tiene en la margen derecha junto al patinódromo tres luces más que han sido presumiblemente selladas posteriores a su construcción. En principio dichas luces proporcionaban la posibilidad de que las aguas de las crecientes pasaran por ellas. La mayor afectación urbana por el evento del 29 de noviembre se dio en este sector (Foto 2.1), ya que las aguas no pudieron pasar libremente al otro lado del puente y las áreas que le pertenecen al cauce fueron ocupadas tanto por el patinódromo tanto como por el resto de las construcciones.

**Foto 2.1** Creciente del 29 de noviembre de 1997. Inundación patinódromo, El Tiempo 01/12/97.

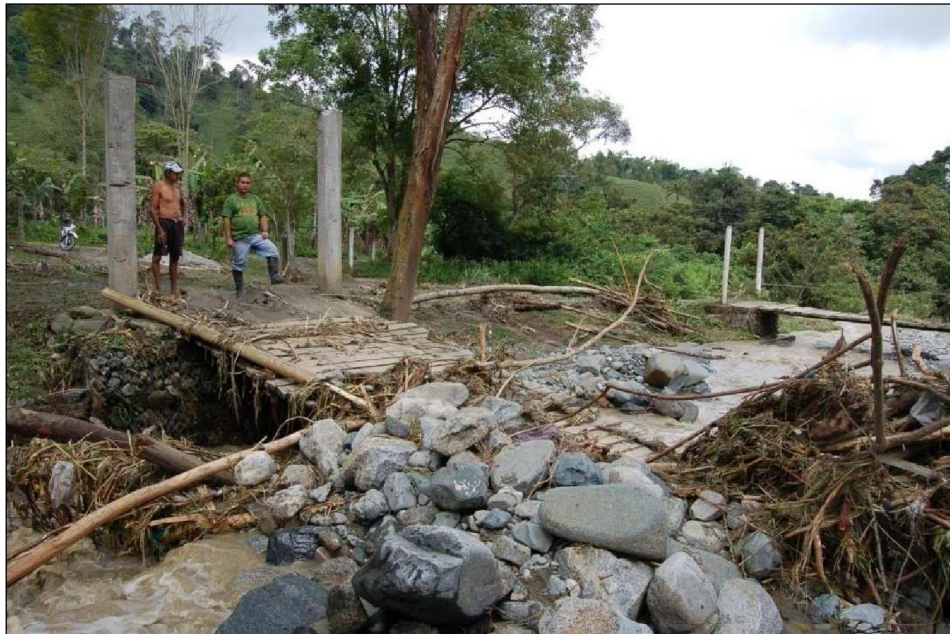
Este informe se realizó inmediatamente después de uno de los eventos que más han afectado a la cabecera municipal, sobre todo los barrios aledaños al río Guadalajara que fue el afluente que presentó un mayor aumento de nivel en contraste con las acequias y quebradas que al igual que el río tienden a desbordarse durante la temporada invernal de fin de año, como por ejemplo la Quebrada La Pachita. En este evento las crecientes además del río Guadalajara, hubo problemas de desbordamiento de las quebradas La Magdalena y La Magdalenita, quebrada La Negra, quebrada Janeiro y quebrada La Zapata, las cuales causaron daños en predios y en la vereda El Janeiro (Foto 2.6).

**Foto 2.6** Puente destruido, vereda El Janeiro. Documentos del CLOPAD, 29 de Mayo de 2.009.

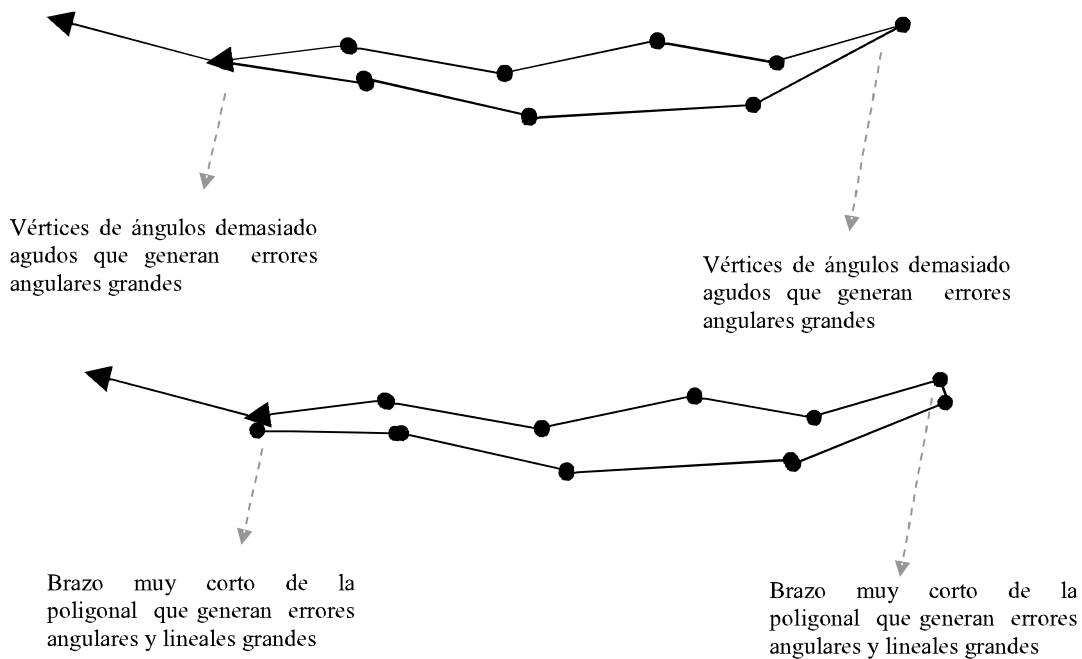
*Figura 3.5. Ejemplo de poligonal geométricamente cerrada en proyectos lineales.*

Como ventajas inicialmente se debe hablar de la eliminación de ángulos muy agudos, que generalmente se presentan en este tipo de trabajos y generan un potencial grande de error angular y en los casos donde se evita, generan brazos de la poligonal muy cortos en comparación con las distancias entre secciones, que igualmente descompensan la poligonal tanto en ángulo como en distancia (Figura 3.5).

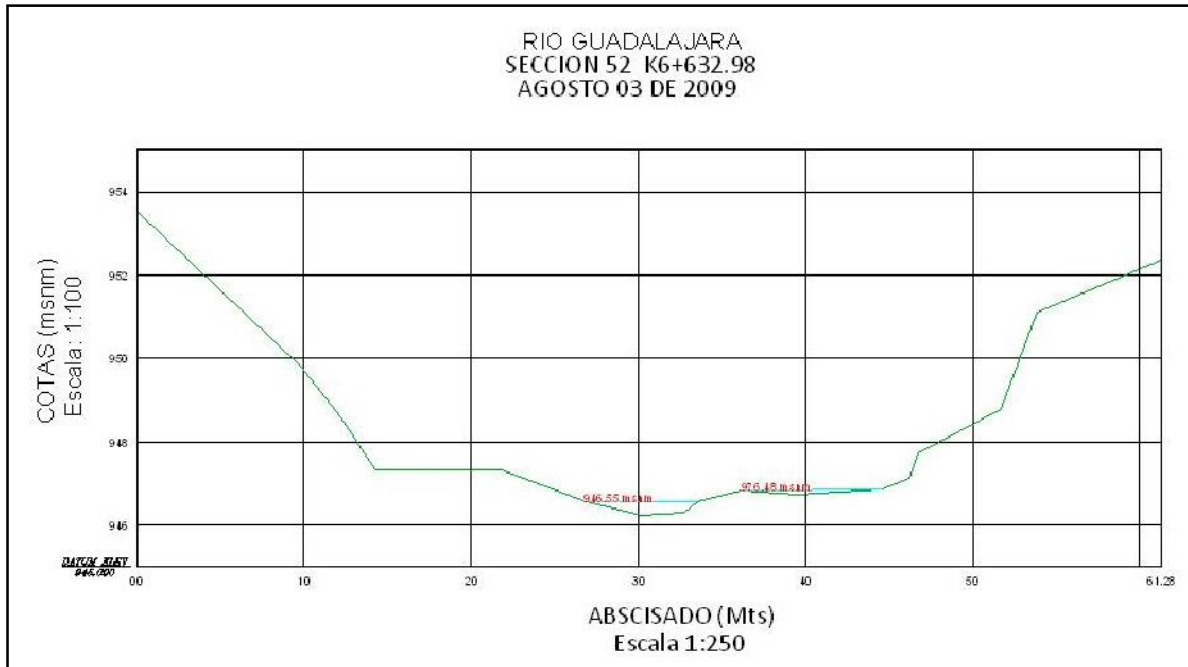
*Figura 3.6. Ejemplo de sección típica del río Guadalajara.*

características del cuerpo de agua en la abscisa estudiada. La figura 3.6 ilustra un ejemplo de sección típica del río Guadalajara.

Los datos de campo se capturaron en formato digital con cartera electrónica y se procesaron en AUTOCAD LAND.

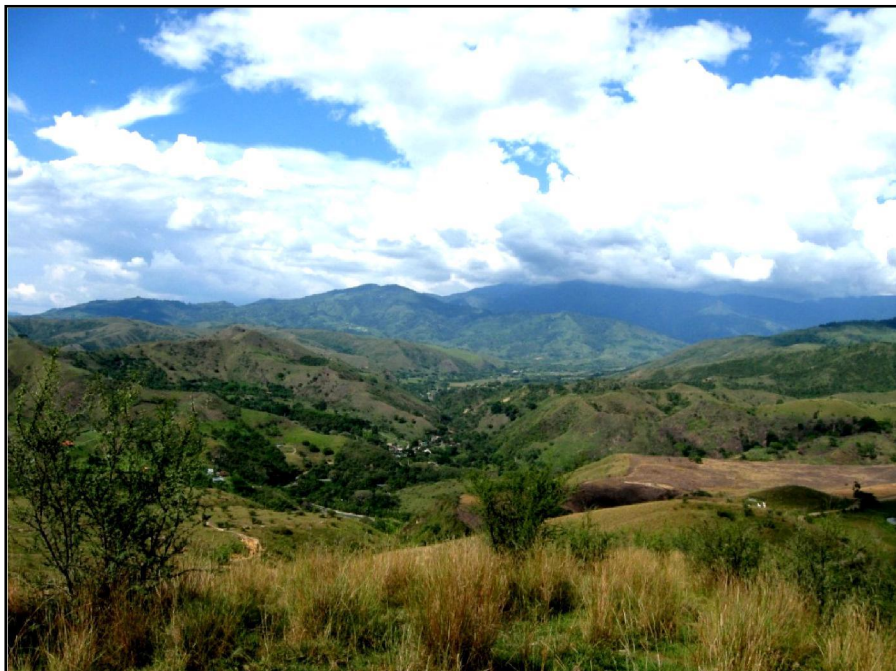
Foto 5.1 Frente montañoso principal, al fondo, limitado por la falla de Guabas-Pradera.

*Falla marcada por el cambio topográfico con mayor pendiente y elevación de la cordillera. Vista hacia el oriente.*

La actividad diferencial de las fallas del sistema de Romeral sobre la vertiente y el borde occidental de la cordillera Central, comprendida desde la región de Sonso, al sur de Buga, hasta Andalucía, y, entre la parte plana del Valle y la cima de la cordillera, ha dado lugar a los siguientes rasgos morfotectónicos: un *frente montañoso menor*, de unos 70 metros de altura que bordea la parte plana del valle y en el cual la litología dominante son las rocas del Terciario de la Formación La Paila; una peniplanicie disectada y rejuvenecida, donde se encuentran las rocas del Macizo de Ginebra y en parte rocas de La Paila, localmente sobrepuestas por depósitos cuaternarios; y un *frente montañoso principal, hacia el centro de la cordillera*, de varios centenares de metros de elevación limitado por las fallas de Guabas-Pradera y Quebrada Nueva, tal como se ilustra en la Fotografía 5.1.

Sobre estas *colinas altas* se encuentra la superficie de erosión, que se extiende hasta la región de Andalucía, parte de la cual, en su extremo occidental, se ilustra en la Foto 5.7; a continuación hacia el Este y por fuera de la zona del mapa, se presenta un sector más extenso, con remanentes locales de la *peniplanicie*, limitada por el frente *montañoso menor* (detrás de Buga) y el *frente montañoso principal*, al Este de la falla de Guabas-Pradera, tal como se mostró en la Foto 5.1, atrás.

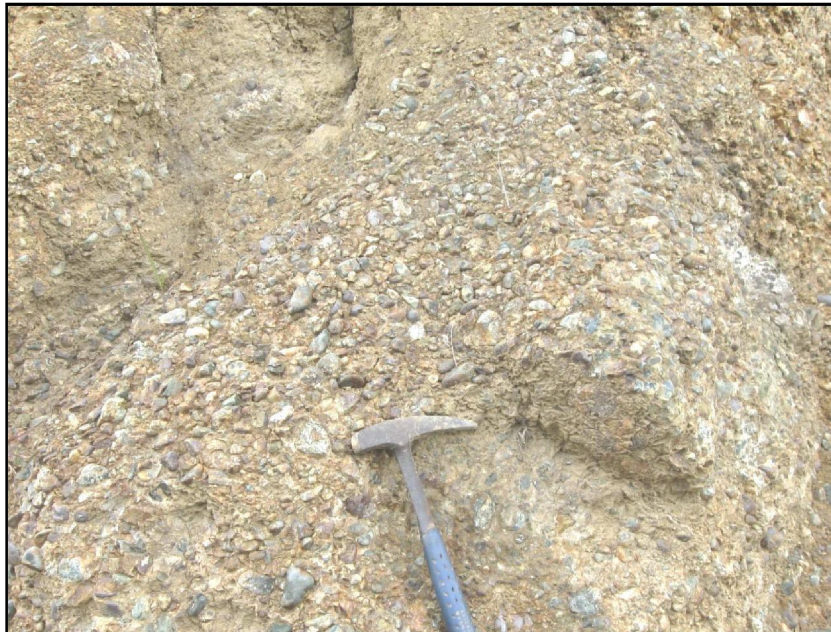
**Foto 5.2** Afloramiento de conglomerado consolidado con tamaño de grano uniforme.

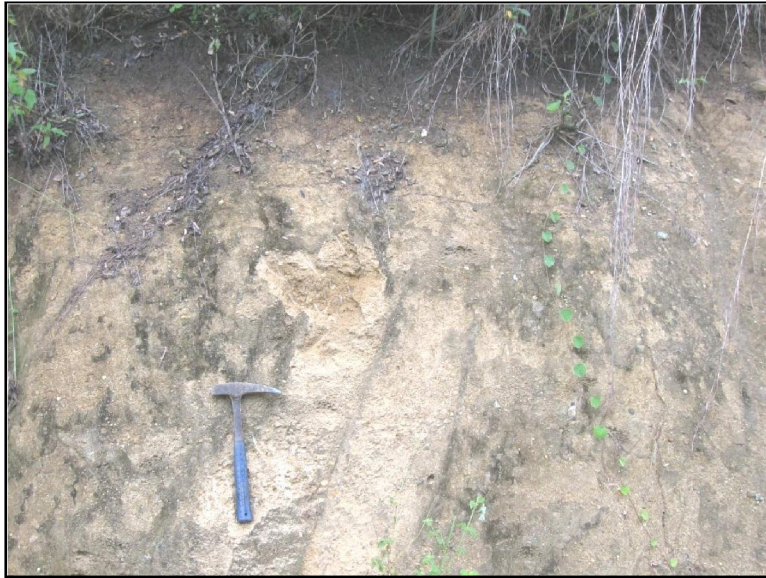
**Foto 5.3** Arenisca gruesa, alternando con capas delgadas de conglomerado. Buzamiento al oeste.

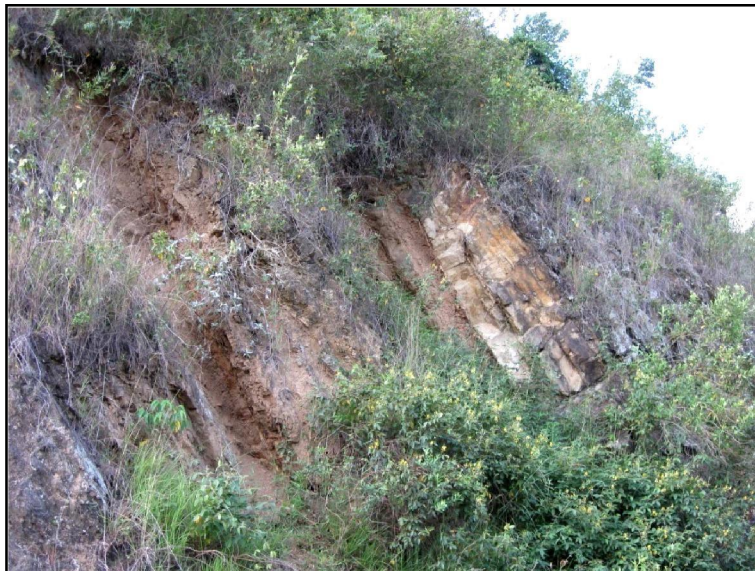
**Foto 5.4** Capas de arenisca y conglomerado, con buzamiento al Este.

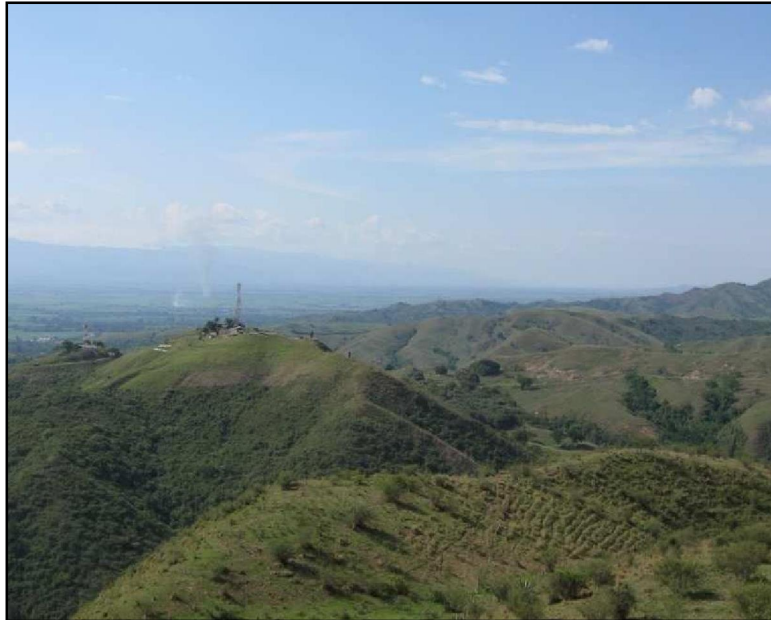
Foto 5.5 Panorámica de la formación la Paila. Vista mirando al norte.

La expresión topográfica general de la litología de la Formación La Paila, se muestra en la Foto 5.5, donde resaltan las capas más resistentes. Las capas sedimentarias forman una estructura anticlinal conocida como el Anticlinal de Sonso, el cual se extiende desde la población del mismo nombre, donde muestra una estructura incipiente, hasta la región de Buga donde su desarrollo es mayor. La formación presenta un grado de meteorización alto a nivel superficial, en donde un notable porcentaje ha generado suelos limo-arenosos, que muestran inestabilidad por deslizamientos y alta capacidad de erosión hacia las cabeceras de los drenajes.

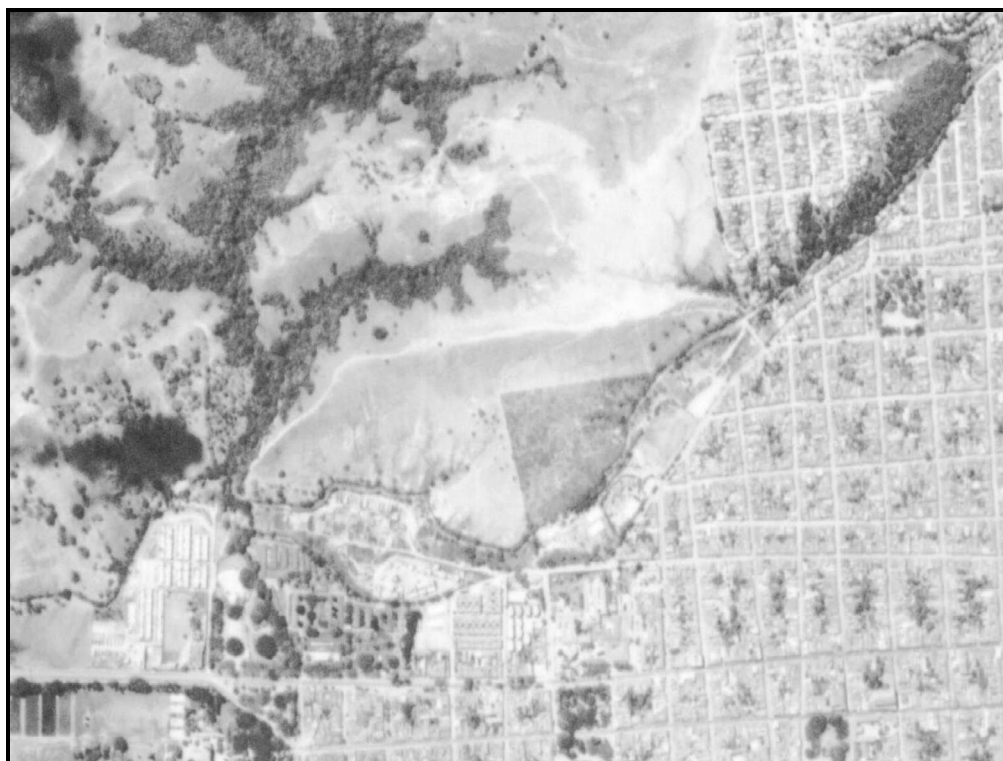
**Foto 5.6** Topografía en forma de “lomo” (centro).

*Probablemente está asociada a una deformación tectónica reciente de las gravas del Cuaternario antiguo. Nótese la depresión del terreno hacia la parte inferior izquierda, que posiblemente corresponde a una laguna de falla.*

encuentra deformado tectónicamente como un *lomo de presión*, tal como se ilustra en la Foto 5.6, y representa la actividad neotectónica que se ha desarrollado en el frente montañoso, por el movimiento reciente de las fallas activas. De él se han derivado depósitos de coluvión antiguo y talus, (Qc1) afectados por un grado severo de erosión. Superficialmente se han desarrollado suelos limo-arenosos de color café, localmente sobrepuestos por ceniza volcánica de color crema. Es posible que una laguna de falla o “sag pond” se haya formado por algún proceso distensivo asociado a la compresión que dió lugar a esta estructura.

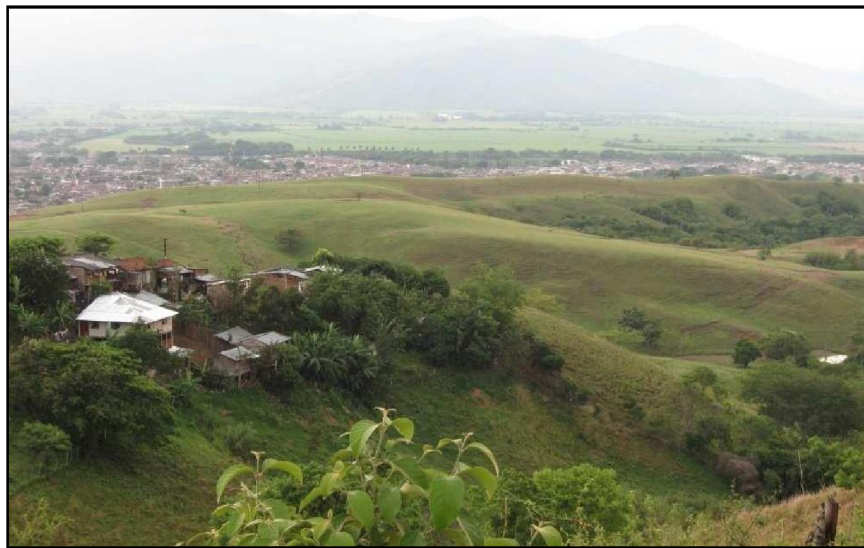
**Foto 5.7** Superficie de aplanamiento o peniplanación.

*Peniplanación situada entre los dos frentes montañosos; el menor cerca de Buga y el principal adentro en la Cordillera Central (a espaldas del lector). Vista al occidente.*

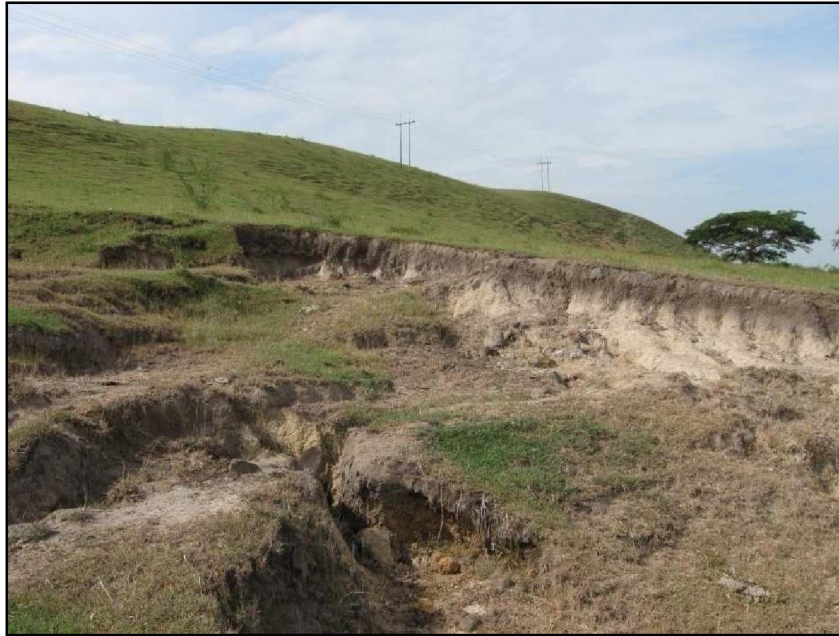
**Foto 5.8** Lomo de grava cuaternaria y depósito de ladera en proceso de erosión.

**Estación E1.** La zona del “lomo” topográfico, tal como se ilustra en la Figura 5.5. y el Mapa 5.3 en forma longitudinal, conformado por gravas y suelos areno-limosos cuaternarios, muestra dos geformas: una que corresponde al depósito, en sí, tectónicamente deformado y, hacia abajo, hacia el abanico, un depósito de suelo transportado o coluvial, proveniente de la parte alta del lomo, los cuales presentan numerosos casos de erosión, de tamaño moderado, deslizamiento y carcavamiento superficial, en enjambres, dispersos por una zona que puede comprender unos 20.000 m<sup>2</sup>. Algunos ejemplos se ilustran en las Fotos 5.8 a 5.14. Los movimientos se consideran inestables y posiblemente son gatillados por lluvias ya que la pendiente topográfica es relativamente moderada.

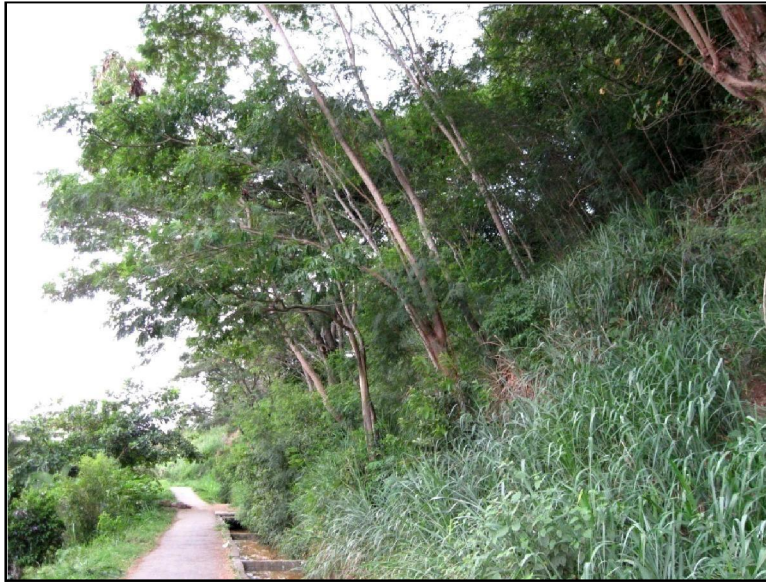
**Foto 5.14** Reptación Alto Bonito.

*Obsérvese la inclinación de los árboles, en el sentido de la reptación del terreno, conformado por suelos y gravas de los depósitos que sustentan el barrio Alto Bonito. La acequia Chambimbal transcurre por el borde de la ladera, paralela al camino peatonal. Vista al norte.*

**Estación E2A.** Fenómenos de reptación del suelo y talus de gravas, que se presentan en la base de cerro que sustenta el barrio Alto Bonito, tal como se ilustra en la Foto 5.14. Este fenómeno también ha afectado en el pasado la acequia Chambimbal. El fenómeno se considera episódicamente activo, puede ser de tipo estacional (cambio de condiciones de humedad y temperatura) y puede ocurrir en cualquier sitio dentro de una zona de unos 1000m<sup>2</sup>, hacia la base del cerro del barrio Alto Bonito. La pendiente abrupta puede ser un factor determinante del problema tal como se ilustra en el *mapa de pendientes* de la Figura 5.1, el cual se indica con color marrón oscuro.

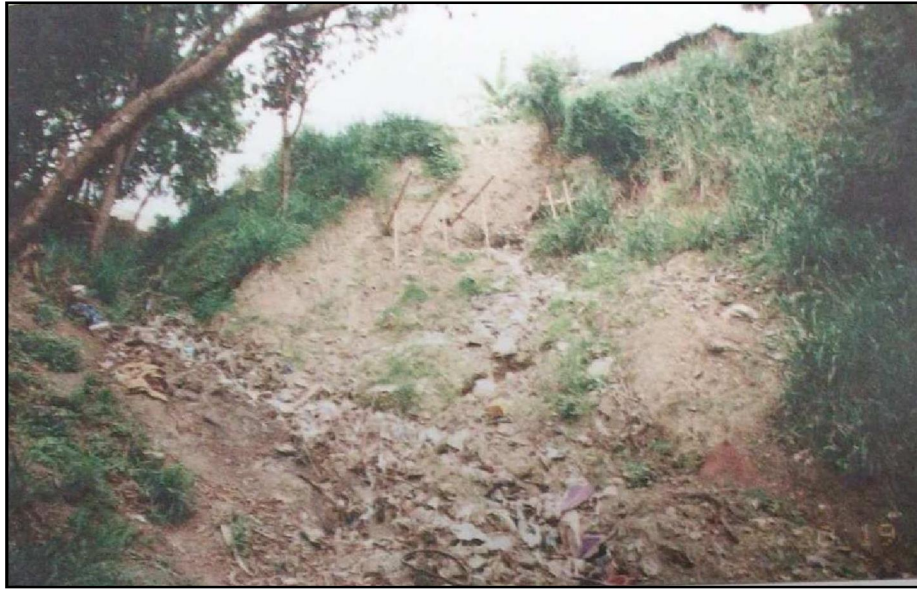
**Foto 5.15** Deslizamiento en el barrio de Alto Bonito.  
(Tomada del Informe Técnico de CVC No 1130-05-028-212 de 2001)

**Estación E2.** Deslizamiento en el sector de Alto Bonito, que tuvo lugar hacia la ladera enfrente de la calle 13, y que afectó la acequia Chambimbal, el cual se muestra en La Foto 5.15. El deslizamiento no dejó mayores rasgos en el terreno, visibles hoy día, y se confunden con los depósitos de talus o coluviales, que comúnmente bordean la ladera. La zona por las pendientes topográficas altas y el tipo de material no consolidado que la conforma, se considera de inestabilidad latente. Los datos fueron obtenidos del Documento de Historia elaborado para el Proyecto MIDAS.

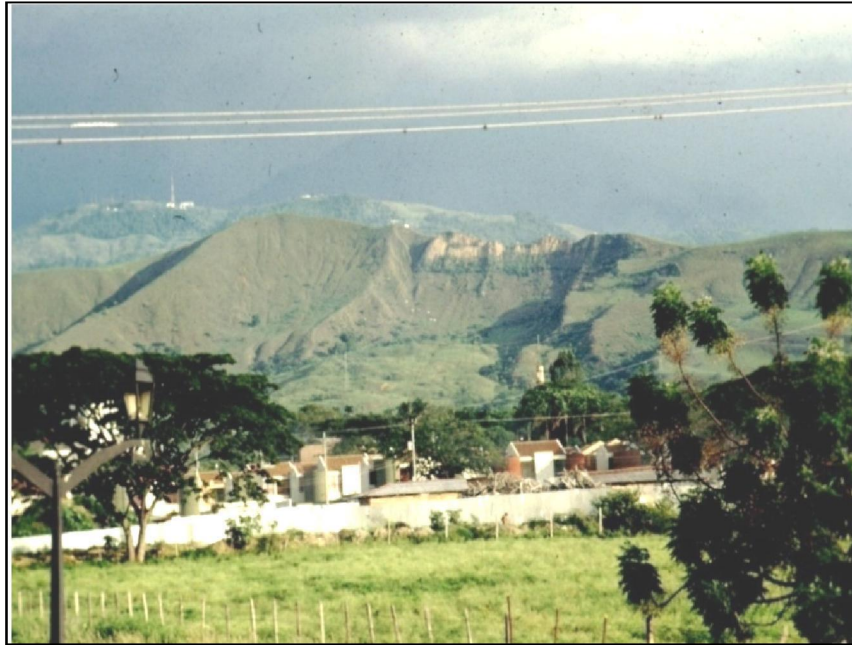
*Foto 5.16* Deslizamiento rotacional, al SE de Buga.

*Hacia la corona se observa el depósito cuaternario antiguo en tonalidad de color más clara. A los lados del deslizamiento principal, resaltan otros deslizamientos aún más antiguos. Vista al Oriente.*

**Estación E4.** Zona con numerosos y extensos deslizamientos rotacionales (Da) coalescentes, localizada sobre el *frente montañoso*, al sur del río Guadalajara. De edad desconocida dentro del Cuaternario. Los deslizamientos provienen de depósitos aluviales antiguos, de gravas con cantos de rocas básicas, graníticas y ultramáficas, que yacen discordantes sobre la parte alta de la formación La Paila (Mapas 5.1 y 5.2), tal como se ilustra en la Foto 5.16. Las rocas de la formación La Paila, arenisca y conglomerado, que infrayacen el depósito aluvial, hacen parte del material deslizado. Las coronas erosivas de estos deslizamientos están aún activas y han registrado pequeños movimientos retrogresivos en los últimos 3 años. Topográficamente abajo, en el límite de los deslizamientos con el abanico, el sector urbano ha llegado hasta la punta occidental de estos fenómenos. El deslizamiento puede considerarse latente. Es posible que haya sido detonado por un sismo grande como el de 1766, lo cual estaría por investigar.

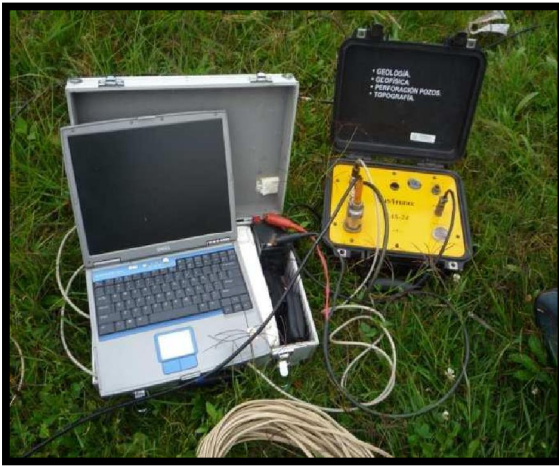
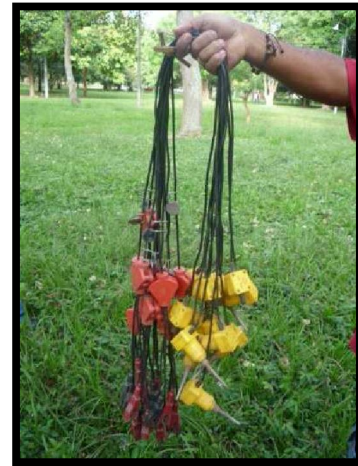
Fotos 6.1 y 6.2 Sismógrafo modelo Ras-24 y Geófonos para recepción de ondas.

Los equipos a emplear corresponden a un **Sismógrafo Modelo RAS-24** (Foto 6.1), con doce geófonos (Foto 6.2), conectados a través de un cable de emisión (Foto 6.3). Para generar las ondas sísmicas de los puntos específicos de las líneas sísmicas, se utilizó una platina de hierro y un “mazo” de 20 libras de peso (Foto 6.4).

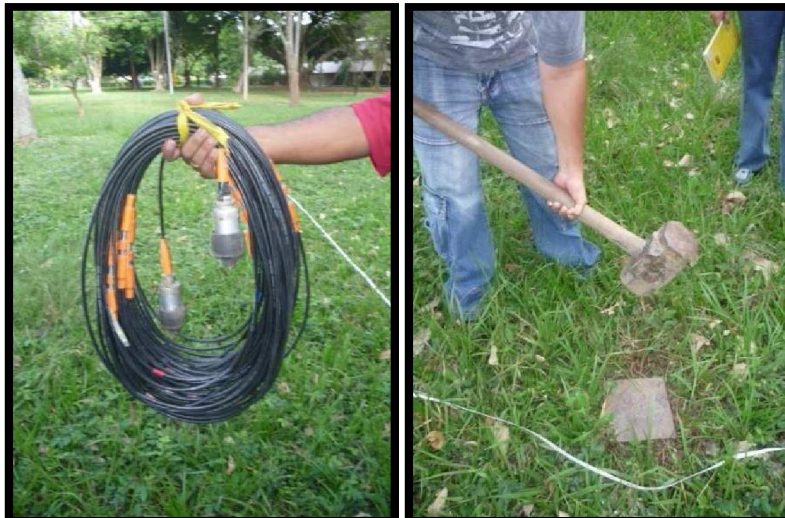
Foto 6.3 y 6.4 Cable de emisión, Platina y Mazo utilizado como fuente de energía.

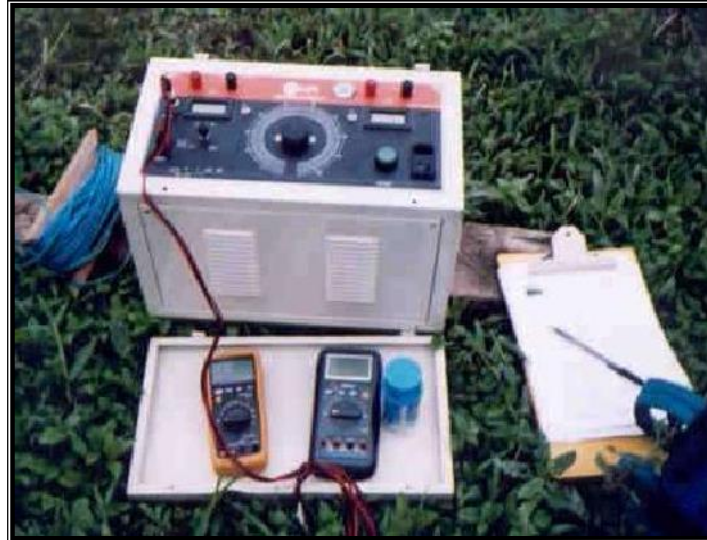
Foto 6.5 Georesistivimetro, Modelo GPI FHMM-9601.

Otro de los equipos utilizado para realizar los sondeos eléctrico verticales corresponde a un **Georesistivimetro, Modelo GPI FHMM-9601** (Foto 6.5), con capacidad de sondear a profundidades  $L/2$  mayores a 400 metros, utilizando electrodos de potencial y corriente, consistentes en metálicas de Copperweld.

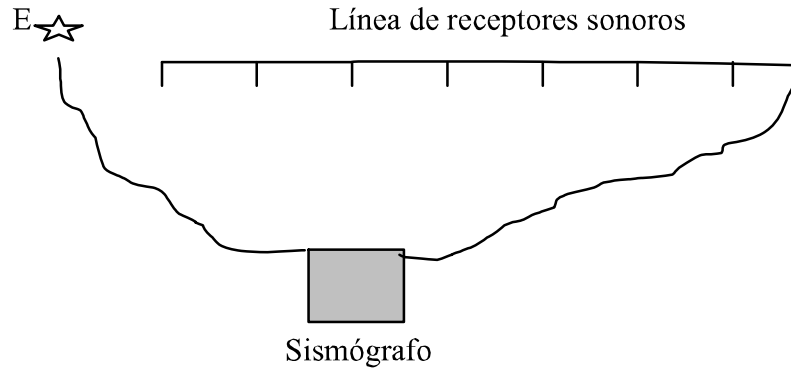
**Figura 6.2** Dispositivo de prospección sísmica y disposición de los geófonos sobre el terreno.

El dispositivo de medida consta en superficie de una fuente de explosión (E) y una línea de receptores sonoros (geófonos) regularmente espaciados y un registrador (sismógrafo) (Figura 6.2). En la línea de recepción los geófonos regularmente espaciados, están agrupados en 12 en cada línea, la longitud es función de la profundidad de investigación y de la precisión del trabajo en la prospección.

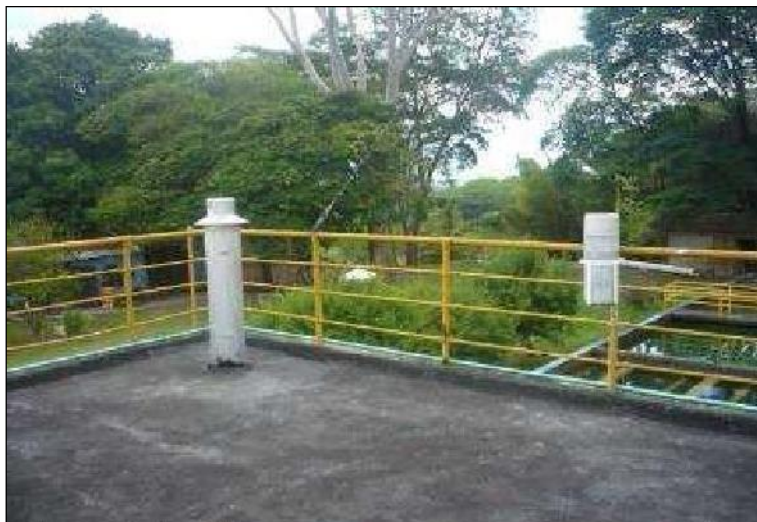
**Foto 7.1** Estación Acueducto Buga.

En la Tabla 7.1 se muestra la estación Acueducto Buga, la cual se visitó en una de las salidas técnicas para observar el manejo que se le da a la estación y el punto de ubicación de la misma, con el fin de obtener resultados más confiables.

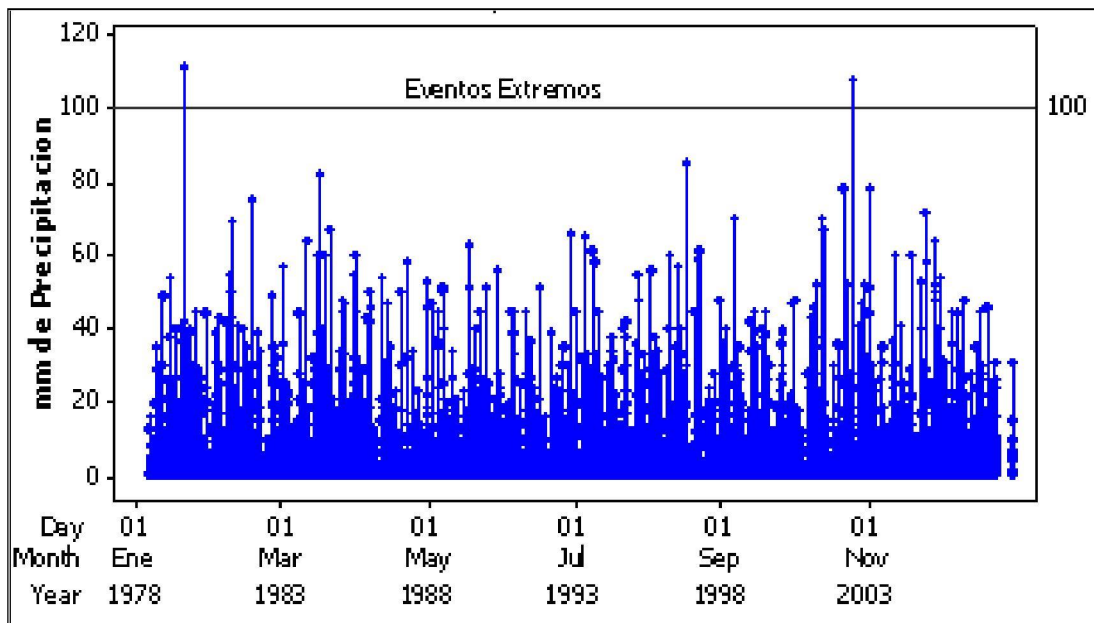
*Figura 7.2 Serie temporal estación Acueducto Buga.*

Se comienza evaluando los datos de precipitaciones diarias mayores a 100 mm para cada estación como lo muestra la Figura 7.2

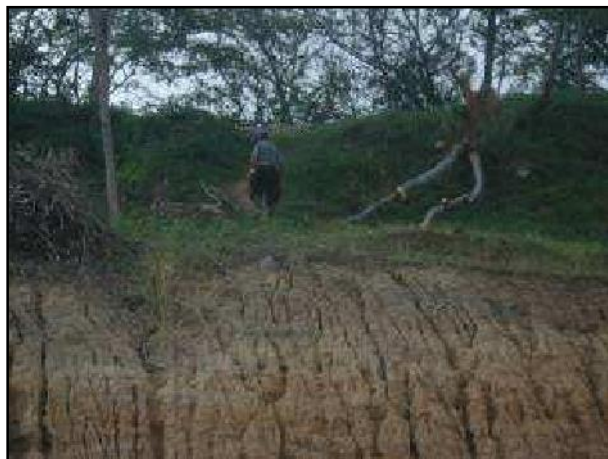
**Foto 7.3** Erosión en el barrio Alto Bonito, cerca de la acequia Chambimbal.

A continuación se muestra la erosión producida por acción de la lluvia en el barrio Alto Bonito donde se pudo apreciar un deslizamiento que había ocurrido recientemente (Foto 7.3).

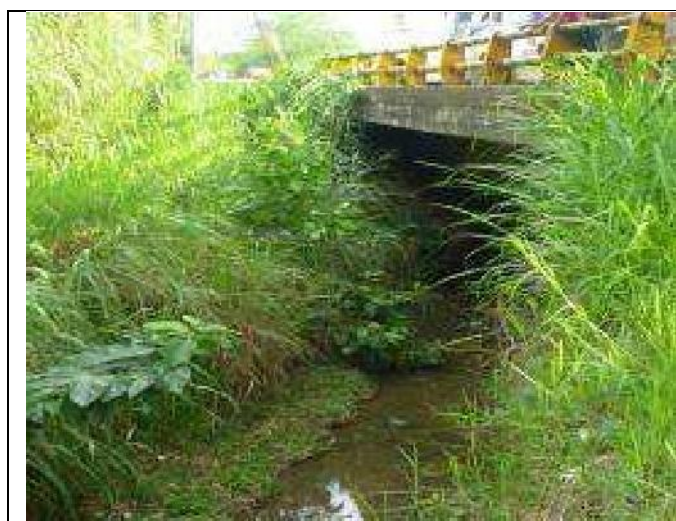
**Foto 7.4** Acequia La Honda.

Las acequias La Honda y La Pachita en época de verano no presentan caudal, pero en época de invierno o lluvia prolongada alcanzan niveles de desbordamientos (Fotos 7.4 y 7.5).

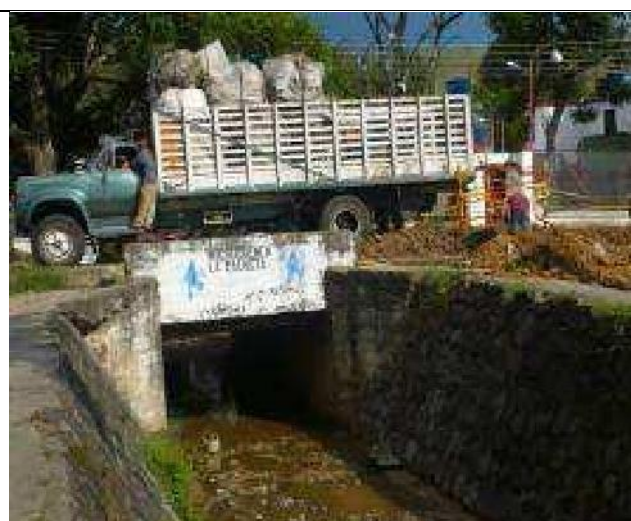
**Foto 7.5** Acequia La Pachita.

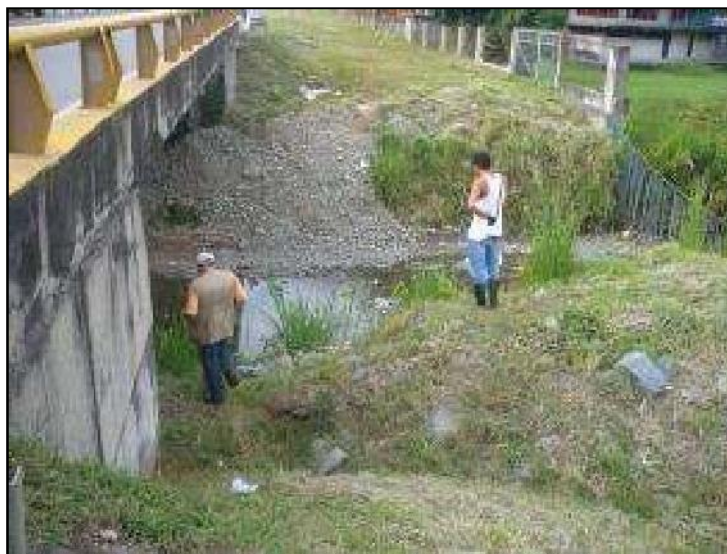
**Foto 7.6** Aforo Quebrada Chambimbal; Puente vía Panorámica.

En la salida del 7 al 10 de julio de 2009 en el municipio de Buga se realizó aforos de las quebradas Pachita, La Honda, Chambimbal, en a la parte baja de la cuenca, donde se observó el flujo base de las quebradas Chambimbal (**¡Error! No se encuentra el origen de la referencia.6**), Pachita (**¡Error! No se encuentra el origen de la referencia.7**) y la Honda (**¡Error! No se encuentra el origen de la referencia.8**).

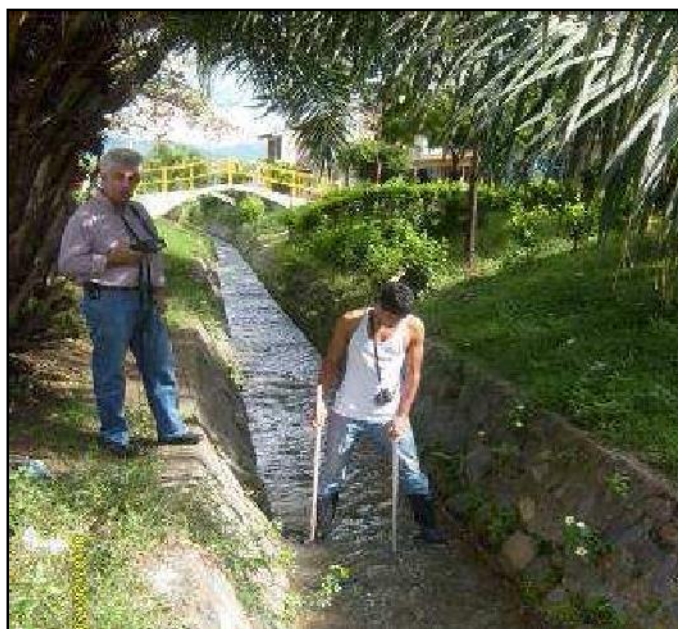
**Foto 7.7** Aforo Qda La Pachita 300 m aguas abajo Puente vía alterna entrada a Buga.

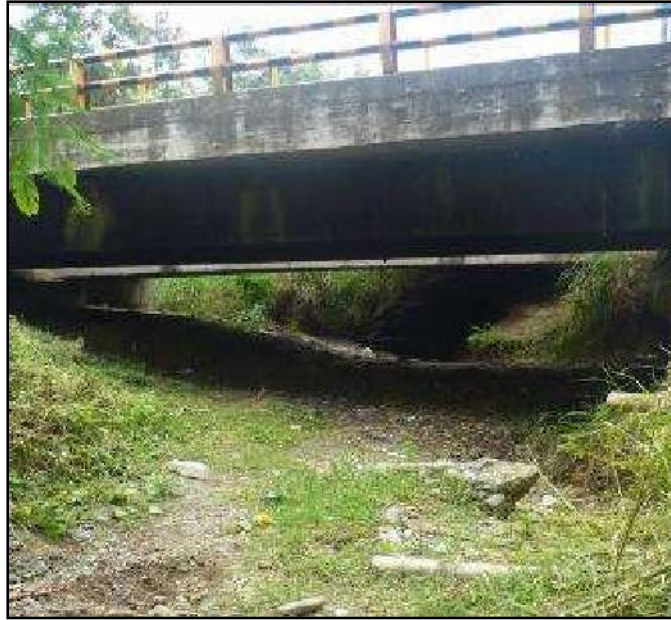
**Foto 7.8.** Aforo Qda La Honda; Pte vía alterna entrada a Buga.

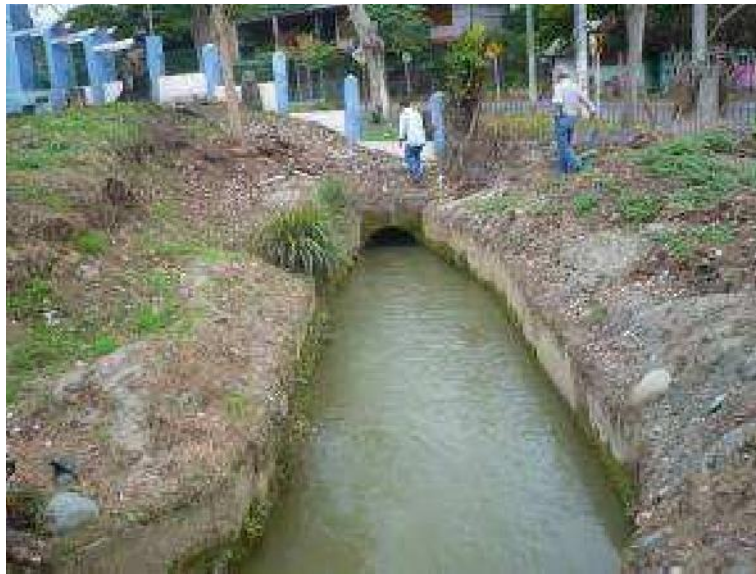
**Foto 7.9** Aforo acequia Chambimbal en predios de la DAR Centro Sur.

Durante esta visita se observó la derivación del río Guadalajara llamada acequia Chambimbal como se muestra a continuación.

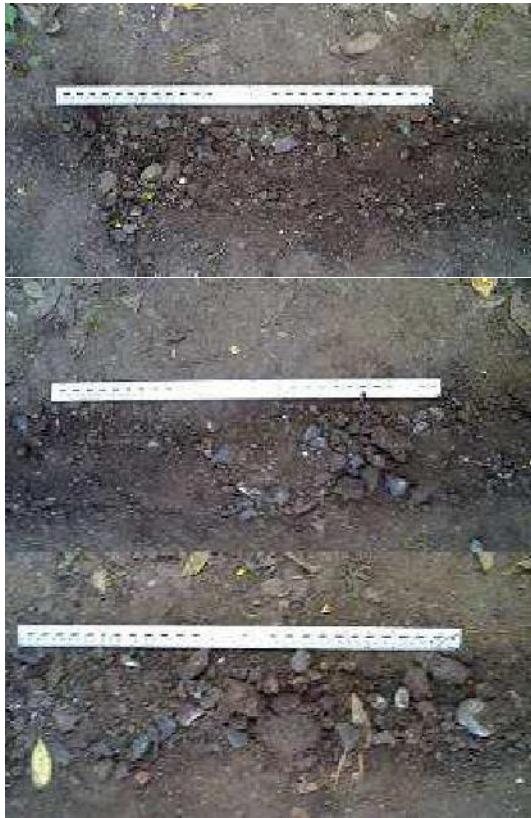
**Tabla 7.7.** Perfil del suelo - sector Batallón Palacé – Municipio de Buga

0 - 50 cm  
Horizonte A  
Franco –Arenoso con presencia de grava gruesa  
Color: Negro

50 - 100 cm  
Horizonte A  
Franco –Arenoso con presencia de grava gruesa  
Color: Negro

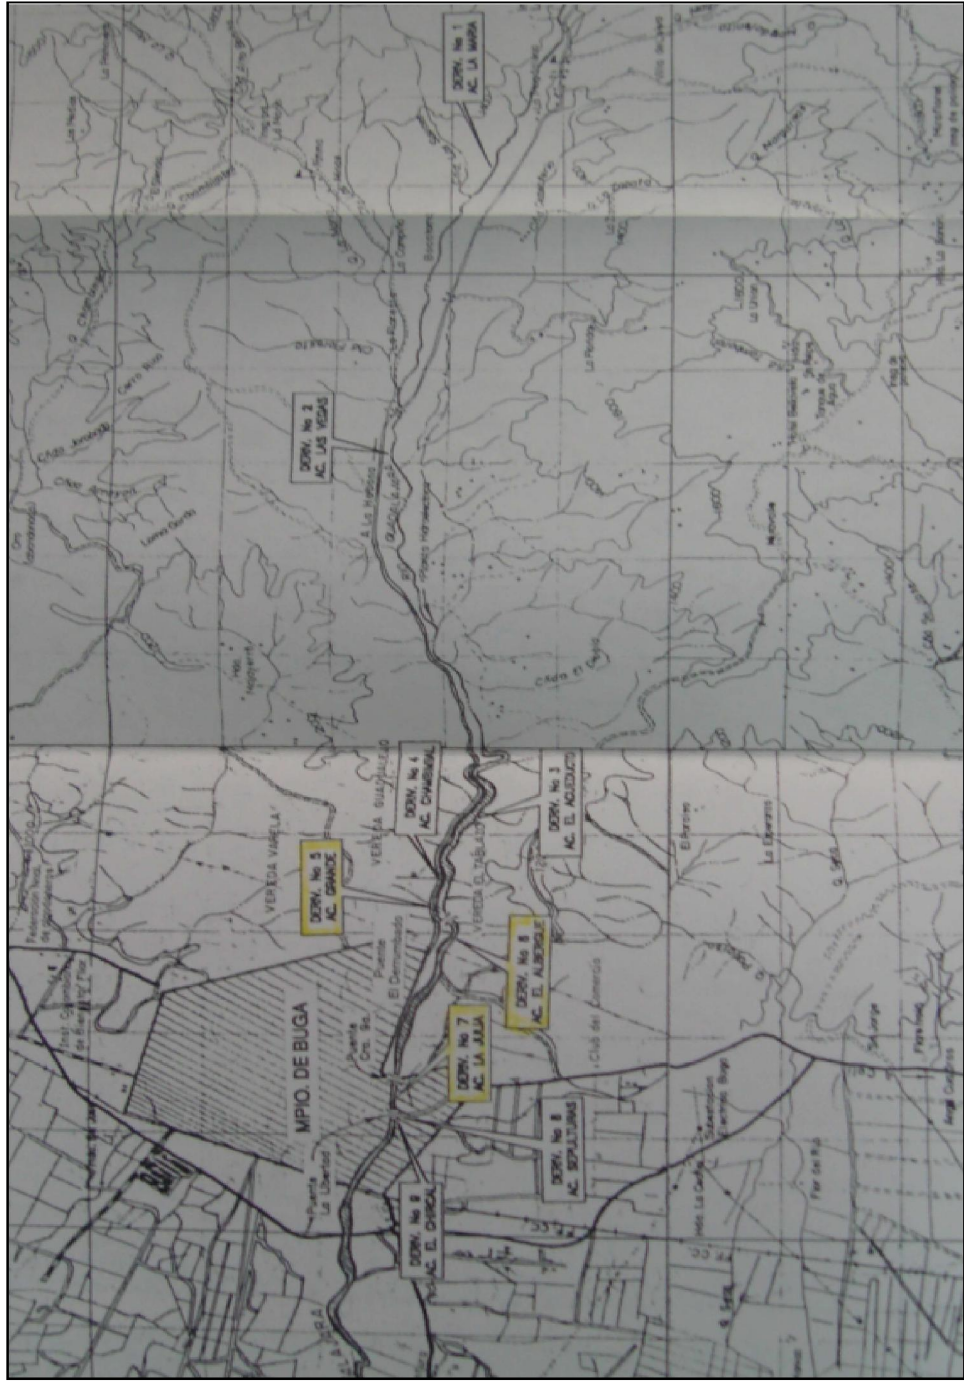
*Figura 8.2 Localización general de las principales acequias - municipio de Guadalajara de Buga.*

La derivación No. 7 está ubicada sobre la margen izquierda del río Guadalajara, en terrenos de la nación, unos 100 m aguas abajo del puente de la Carrera 9 en el casco urbano (Figura 8.2). El caudal asignado es de 343.5 l/s.

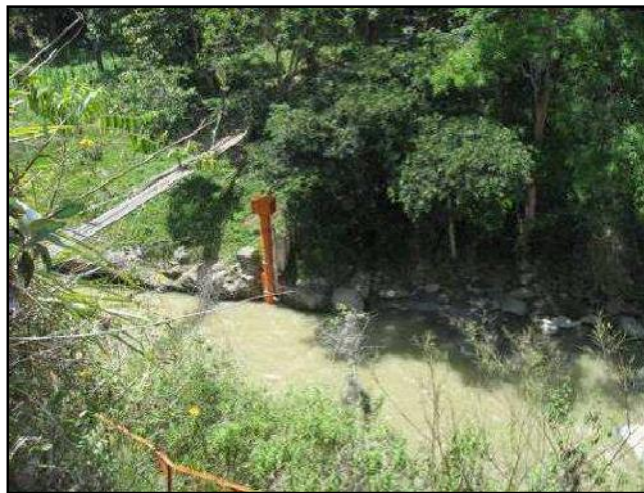
**Foto 8.1** Estación hidrométrica el Vergel.

Para propósitos de la modelación matemática y considerando la disponibilidad de información (niveles y caudales) la frontera superior del río Guadalajara se estableció en la estación hidrométrica El Vergel, localizada 3167 m aguas arriba del puente del Derrumbado (Fotos 8.1 y 8.2).

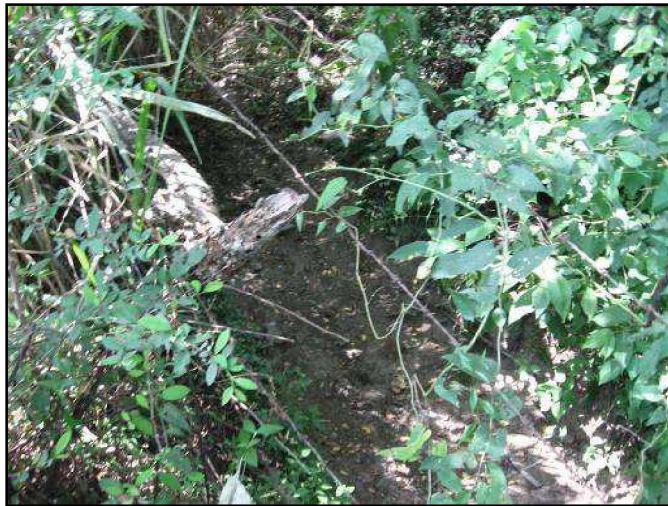
**Foto 8.14** Acequia El Albergue.

La frontera superior interna se situó inmediatamente aguas abajo de su bocatoma en el río Guadalajara, localizada 200 m aguas abajo del puente del Derrumbado, y la frontera inferior se ubicó 2287 m aguas abajo de la bocatoma (Fotos 8.13 y 8.14).

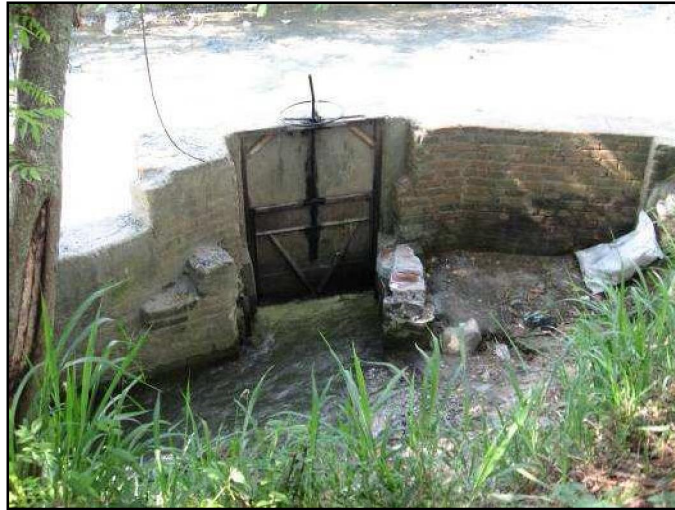
**Foto 8.15** Toma de agua de la acequia La Julia.

La acequia La Julia se encuentra sobre la margen izquierda del río Guadalajara a 200 m aguas abajo del puente El Derrumbado (Fotos 8.15 y 8.16).

La frontera superior interna se ubicó inmediatamente aguas abajo de la bocatoma, localizada 100 m aguas abajo del puente de la Carrera 9, y la frontera inferior se estableció 2467 m aguas abajo de la bocatoma.

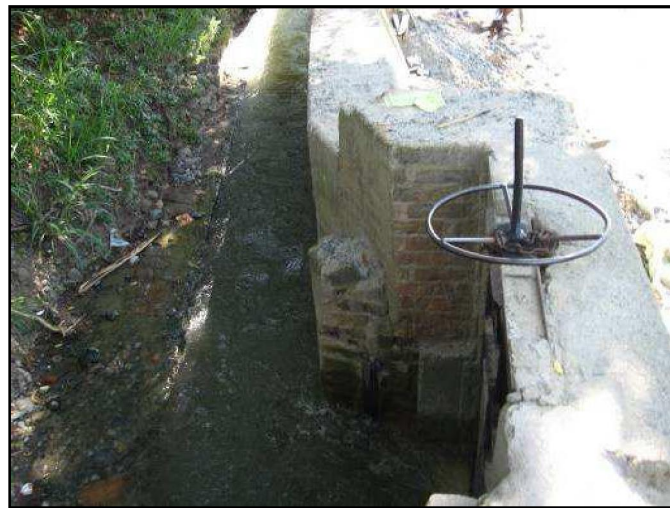
**Foto 8.16** Acequia La Julia.

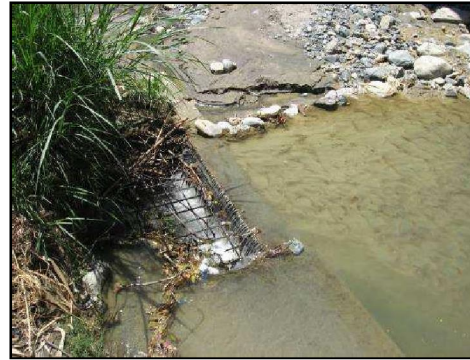
Foto 8.18 Bocatoma de la acequia El Chircal.

La frontera superior interna se ubicó inmediatamente aguas abajo de la bocatoma, localizada en el puente de la Carrera 12 (puente La Libertad, donde se encuentra la estación de bomberos), y la frontera inferior se situó 3687 m aguas abajo de la bocatoma (Fotos 8.17 a 8.19).

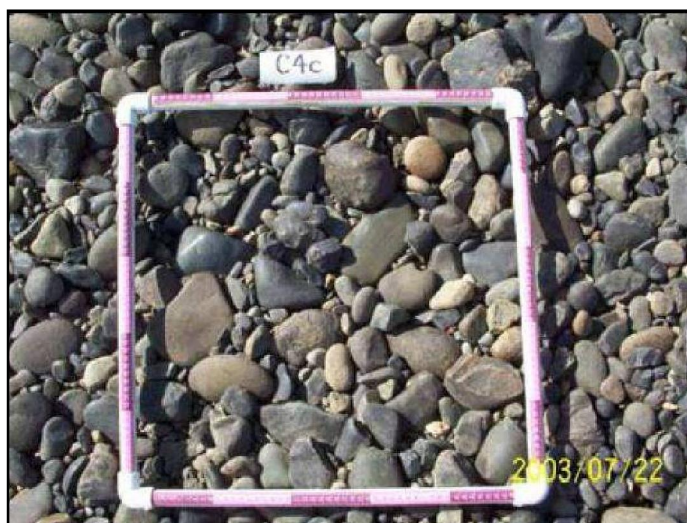
*Foto 8.20 Marco utilizado por el PMC para muestreo de material superficial.*

1. Selección de un sitio representativo de los diferentes tamaños de materiales encontrados en el lecho del cauce.
2. Ubicación de un marco como referencia de escala de 50 cm x 50 cm o de 100 x 100 cm, según el tamaño del sedimento (foto 8.20). Para ello se consideró la recomendación de Diplas y Fripp (1992) de acuerdo con la cual el área muestreada debe ser mayor o igual a  $100(D_{max})^2$ , donde  $D_{max}$  representa el diámetro o eje medio de la partícula de sedimento de mayor tamaño encontrada.
3. Toma de fotografía digital normal al lecho para evitar distorsión en la escala. Esta foto se utiliza posteriormente para análisis granulométrico de la capa superficial por método gráfico.

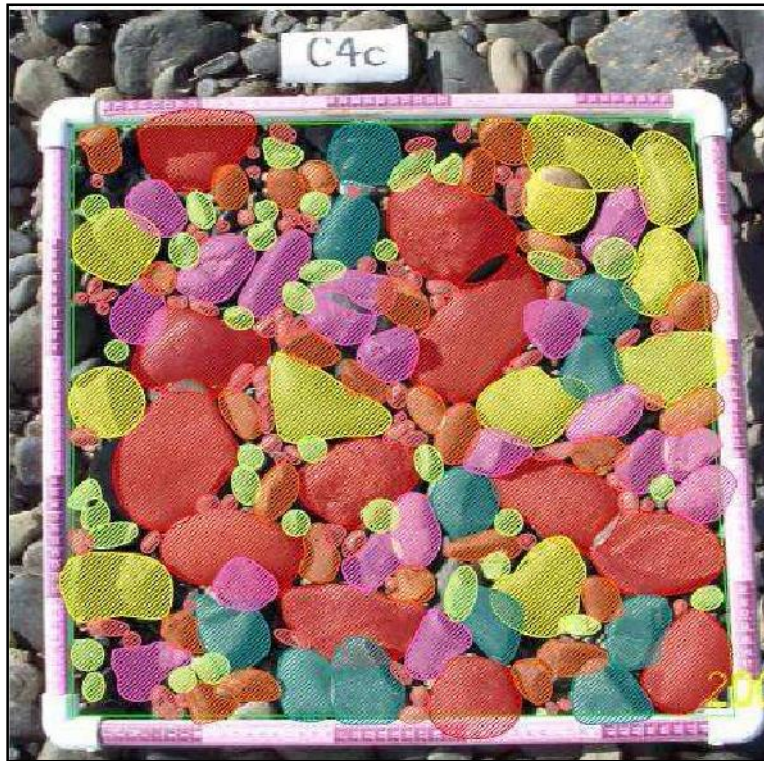
*Foto 8.21 Análisis grafico de muestras superficiales (PMC, 1992).*

Nota: La abscisa 0,00 se halla en la confluencia del río Guadalajara en el río Cauca. El estudio realizado por el PMC (2003) determinó la granulometría de los materiales gruesos superficiales de acuerdo con la metodología que relaciona el área total ocupada por un material de un tamaño preestablecido al área total del muestreo, así: (1) Se definieron los siguientes rangos de tamaños de grano: mayores a 7 cm, 6-7 cm, 5-6 cm, 4-5 cm, 2-3 cm, 1-2cm y menores a 1 cm; (2) Se aproximó la forma de las piedras observadas en la fotografía convenientemente ampliada (Foto 8.21) a un elipsoide o a una esfera según el caso y se determinó la longitud del eje medio. Con este valor se ubicó cada grano en uno de los rangos definidos en el punto anterior; (3) Se determinaron las áreas de la gravas y piedras y se sumaron todas las correspondientes a un mismo rango de tamaños; (4) Se encontró el porcentaje del área total ocupado por cada rango de tamaños; la fracción de tamaños menores a 1 cm se asumió como la diferencia entre el 100% (área total) y la suma de los porcentajes de los demás rangos de tamaños.
