**PROYECTO M I D A S**

**ZONIFICACIÓN DE AMENAZAS Y ESCENARIOS DE RIESGO POR  
MOVIMIENTOS EN MASA, INUNDACIONES Y CRECIENTES  
TORRENCIALES DEL ÁREA URBANA Y DE EXPANSIÓN DE LOS  
MUNICIPIOS DE BUGA, RIOFRÍO, DAGUA, EL CAIRO Y LA  
UNIÓN**

**INFORME GENERAL SOBRE  
MAPAS TEMÁTICOS  
MUNICIPIO DE BUGA**

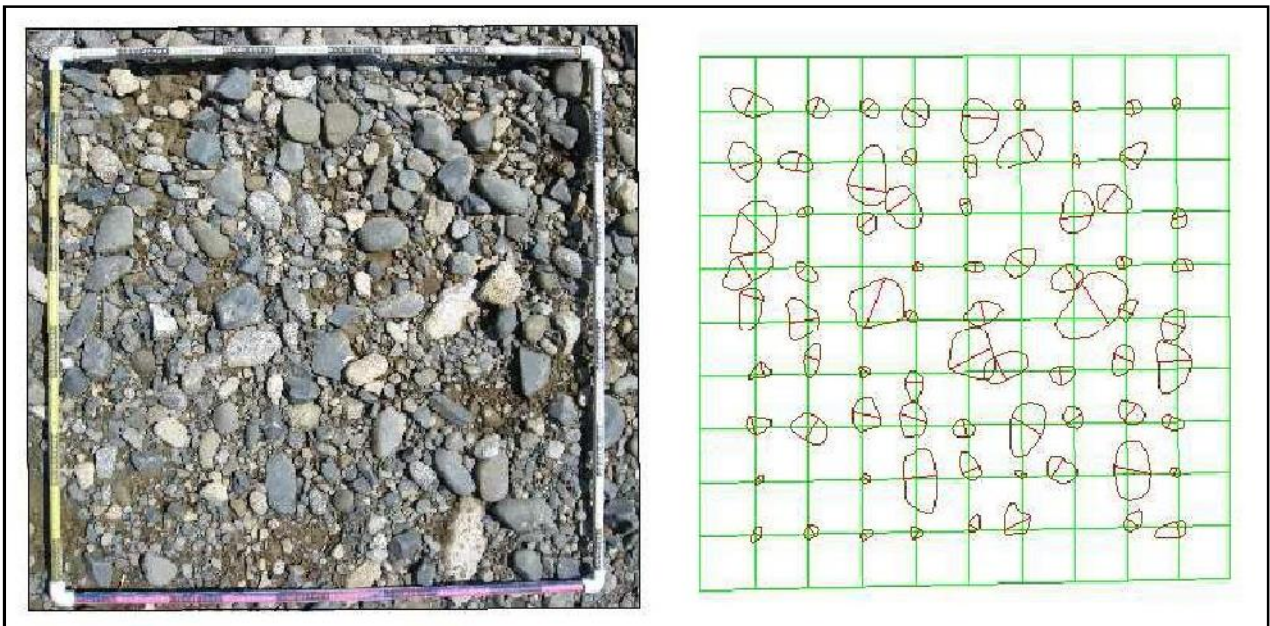
Con las fotografías tomadas durante las visitas de campo se realizó el análisis granulométrico del material superficial del lecho utilizando un procesamiento fotográfico a través del método de malla-número. Las fotografías se tomaron utilizando un marco de PVC de aproximadamente 1 m<sup>2</sup> de área, previamente demarcado con cintas métricas que sirven como referencia de medida en cada lado. El método de malla-número únicamente considera las partículas en las intersecciones de una malla que abarca el área de muestreo predefinida de 1 m<sup>2</sup>. El procesamiento digital en computador consiste en dibujar una malla sobre la fotografía, delinear las partículas en las intersecciones de la malla y medir el diámetro o eje medio (eje b) (Figura 8.11). El procedimiento consiste en contar las piedras que se encuentran en las intersecciones y clasificarlas los siguientes rangos de tamaños: menores que 10 mm, 10–20 mm, 20-30 mm, 30-40 mm, 40-50 mm, 50-60 mm, 60-70 mm, 70-80 mm, 80-90 mm y 90-100 mm. Con el número de piedras correspondientes a cada rango se calcula el porcentaje de cada rango con respecto al número total de intersecciones. Los puntos donde no se interceptan también se cuentan porque corresponden al porcentaje de partículas más finas (menores que 3 mm). Con esta información se construye la curva de distribución de frecuencias (curva granulométrica), la cual permite estimar los diámetros y parámetros característicos del material del lecho.

*Figura 8.11* Identificación de partículas para análisis granulométricos de malla-número (a) Muestra fotográfica; (b) Partículas delimitadas en las intersecciones de la malla.

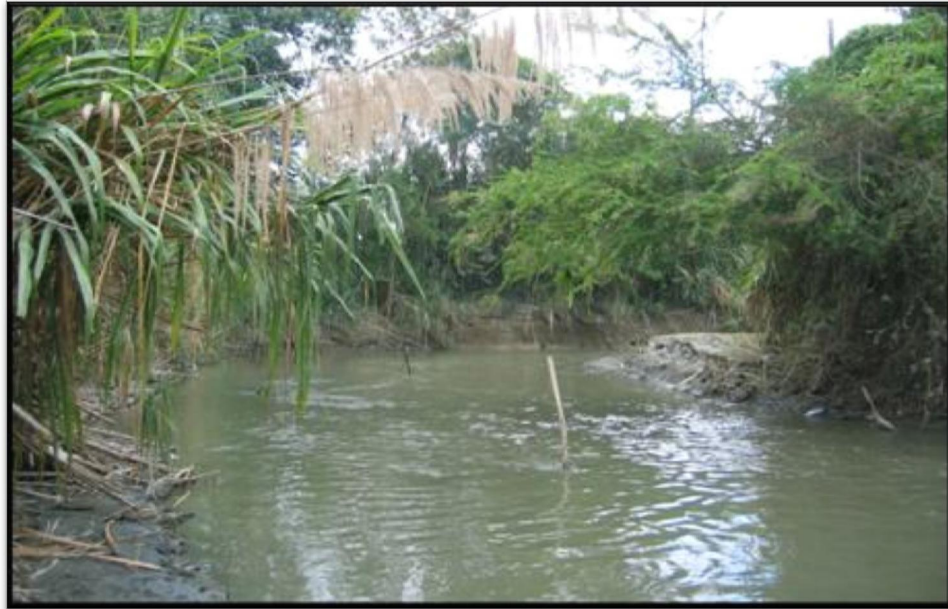
El río Guadalajara abastece de agua a la ciudad de Buga y es utilizado, además, para generación de energía y en la industria agropecuaria (Foto 8.22).

**Foto 8.22** Río Guadalajara cerca de su desembocadura en el Río Cauca.

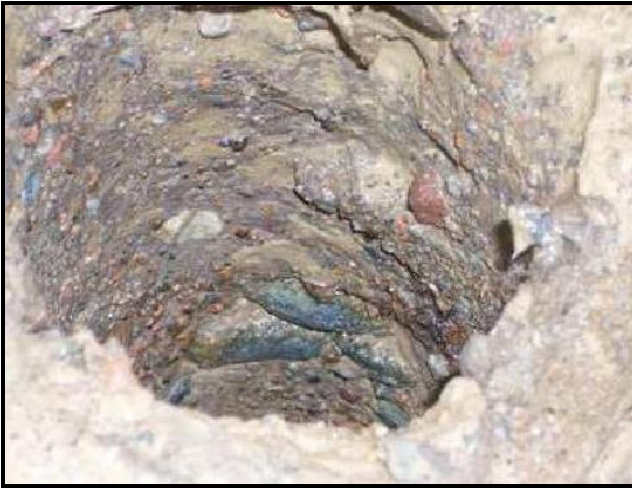
Foto 9.1 Registro fotográfico S-1.

- En la zona del barrio Palmitas se encontró el nivel freático a los 2.50 m de profundidad, en el perfil estratigráfico de éste sondeo (S-1) (ver Foto 9.1); se puede ver claramente la presencia de arcillas limosas con algunos lentes de gravas; es de importancia resaltar que el material arcilloso se encontró directamente sobre el aluvión.
- En el sondeo del barrio Alto Bonito, se encontró un perfil estratigráfico caracterizado por material limo arcilloso con presencia de gravas de menor tamaño y el nivel freático esta a los 4.00m de profundidad (ver Foto 9.2)

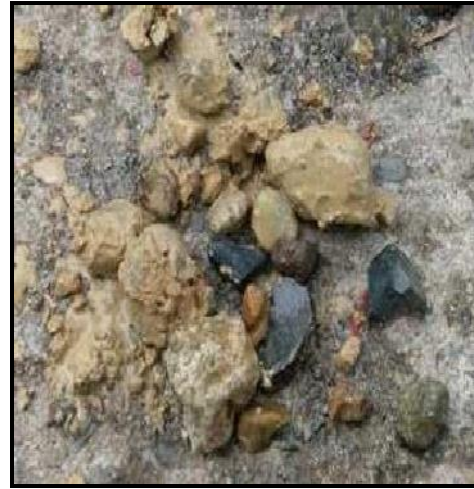
Foto 9.2 Muestra Típica de material.

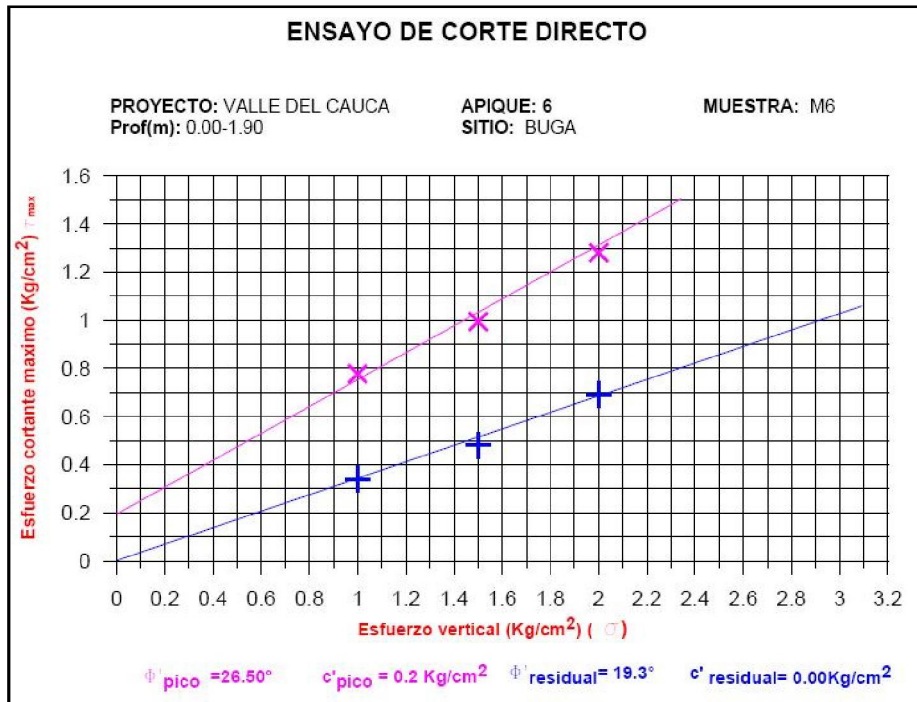
*Figura 9.10* Envolvente de falla Mohr-Coulomb AP6.

Con el fin de complementar la obtención de los parámetros de resistencia del material aflorante en la zona, se realizaron ensayos de corte directo para condición consolidada drenada. En la Figura 9.10 se ilustra la envolvente de falla Mohr-Coulomb típica de las muestras ensayadas, y además en la Figura 9.11 la curva esfuerzo deformación para la misma en condición pico, en donde se puede apreciar que el suelo tiene un comportamiento dúctil.

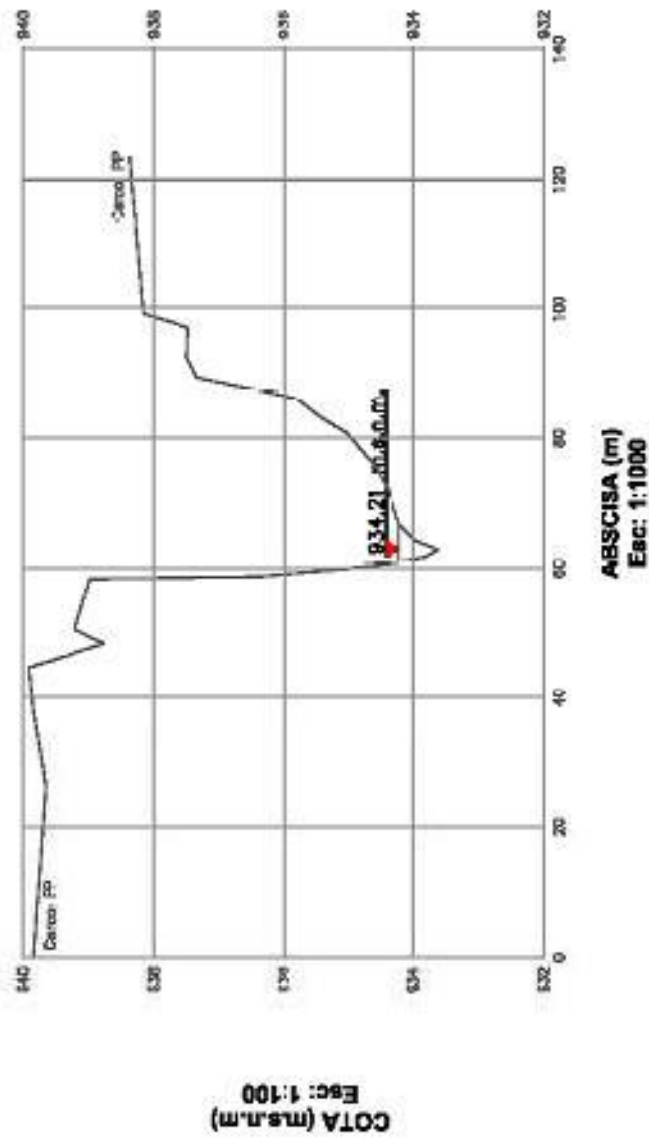
**RIO GUADALAJARA  
SECCION 10 Km 2+390 (1)  
Agosto 21 de 2003**

**Notas: (1) Localización de la sección desde la confluencia del río al Río Cauca  
(2) Cotas en el sistema de elevaciones IGAC (Red Geodésica PMC - 2003)**

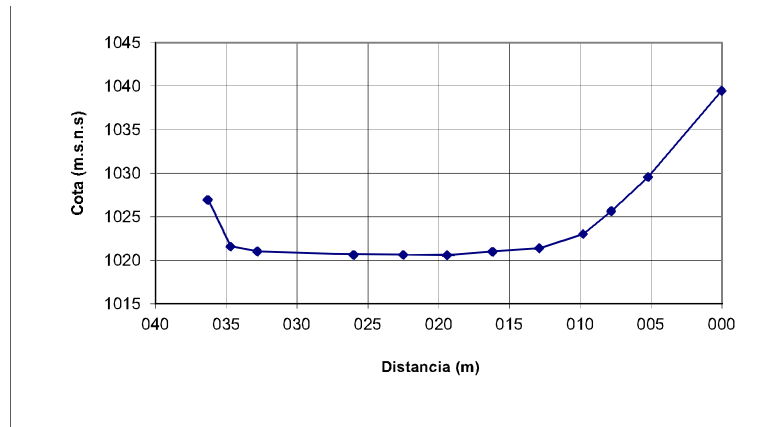
### SECCIÓN 5 - ABSCISA K0 + 105 Río Guadalajara (CVC, 1997)

Distancia (m)	Cota (m.s.n.m.)
0,00	1039,485
5,20	1029,541
7,80	1025,64
9,80	1022,989
12,90	1021,394
16,20	1020,998
19,40	1020,583
22,50	1020,631
26,00	1020,611
32,80	1021,001
34,70	1021,584
36,30	1026,953

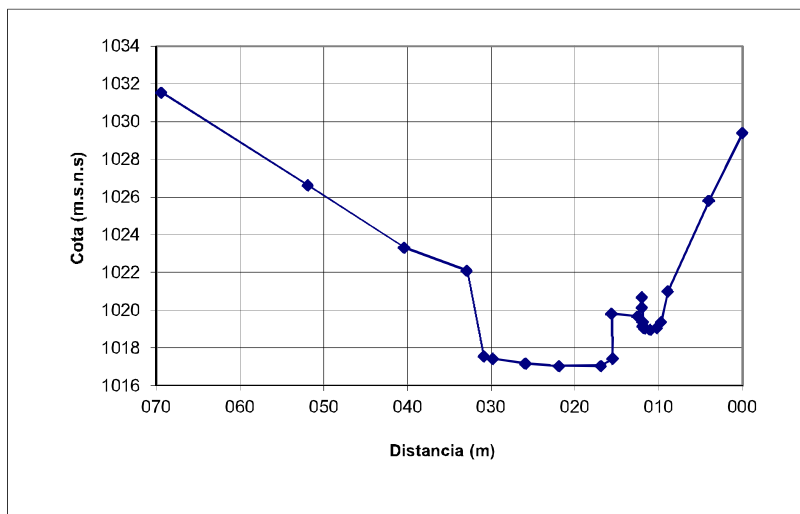
### SECCIÓN 10 - ABSCISA K0 + 280,000 Río Guadalajara (CVC, 1997)

Distancia (m)	Cota (m.s.n.m.)
0,00	1029,395
4,00	1025,793
8,90	1021,003
9,70	1019,37
10,20	1019,058
11,00	1018,958
11,70	1019,033
11,90	1019,143
11,90	1019,37
12,00	1020,131
12,00	1020,685
12,50	1019,664
15,65	1019,813
15,50	1017,42
16,90	1017,028
21,90	1017,028
25,90	1017,17
29,83	1017,421
30,90	1017,528
32,90	1022,099
40,40	1023,321
51,90	1026,607
69,40	1031,536

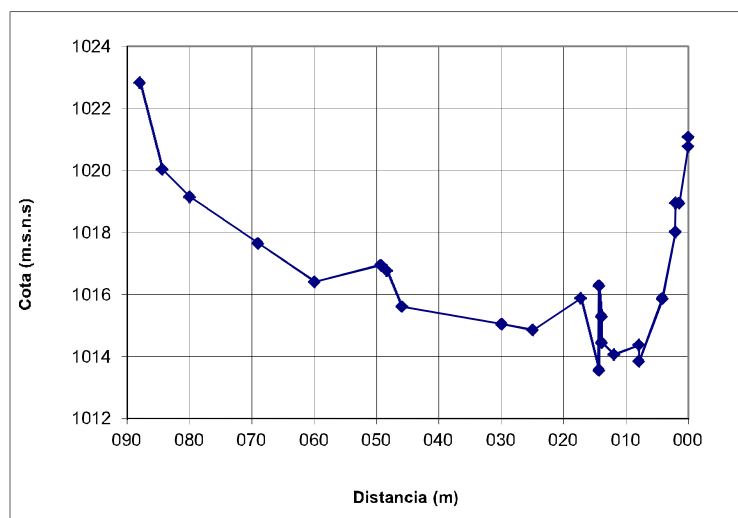
### SECCIÓN 14 - ABSCISA K0 + 492,900 Río Guadalajara (CVC, 1997)

Distancia (m)	Cota (m.s.n.m.)
0,00	1021,08
0,00	1020,781
1,45	1018,951
2,05	1018,954
2,05	1018,024
4,15	1015,864
7,90	1013,846
7,90	1014,371
11,90	1014,066
13,90	1014,446
13,90	1015,294
14,30	1016,294
14,30	1013,556
17,20	1015,88
24,90	1014,856
29,90	1015,046
45,90	1015,611
48,30	1016,765
49,30	1016,956
59,90	1016,406
69,00	1017,656
79,90	1019,145
84,30	1020,035
87,90	1022,835

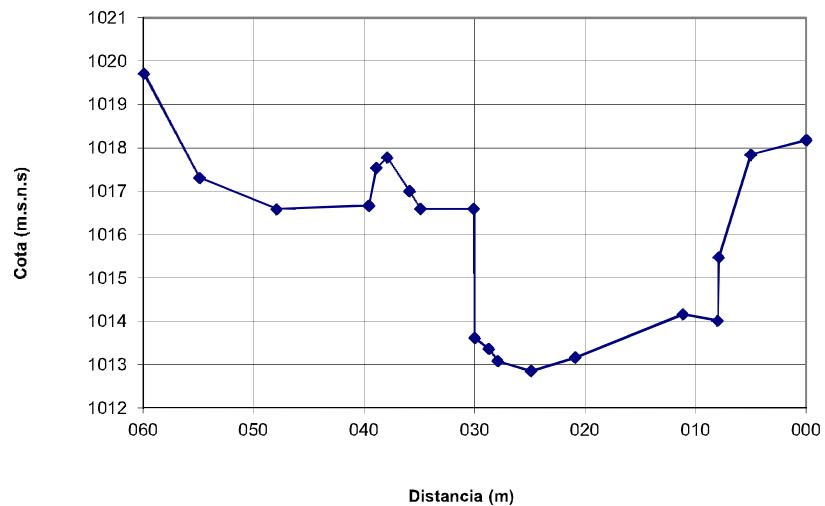
### SECCIÓN 18 - ABSCISA K0 + 572,220 Río Guadalajara (CVC, 1997)

Distancia (m)	Cota (m.s.n.m.)
0,00	1018,176
5,00	1017,84
7,90	1015,47
8,00	1014,011
11,15	1014,161
20,90	1013,161
24,90	1012,851
27,90	1013,08
28,70	1013,361
30,00	1013,611
30,10	1016,594
34,90	1016,589
35,90	1016,999
37,90	1017,779
38,90	1017,534
39,55	1016,669
47,90	1016,587
54,90	1017,309
59,90	1019,708

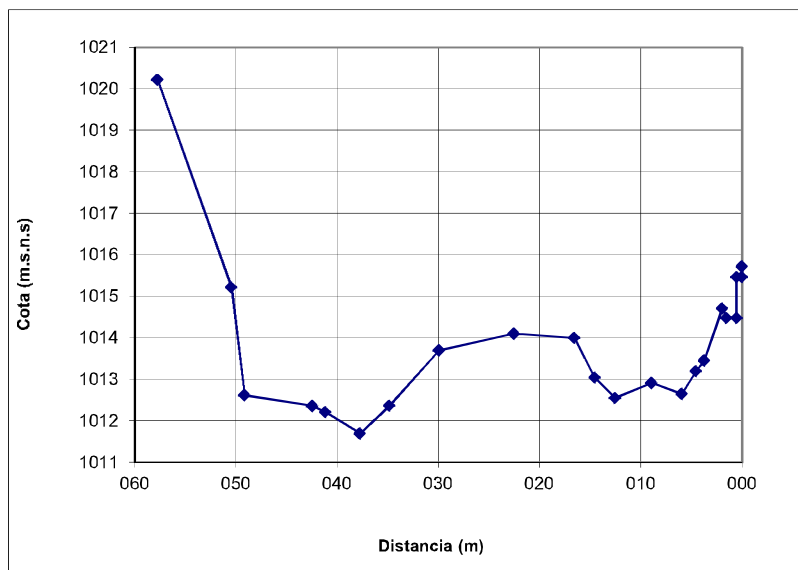
### SECCIÓN 19 - ABSCISA K0 + 620,000 Río Guadalajara (CVC, 1997)

Distancia (m)	Cota (m.s.n.m.)
0,00	1015,715
0,00	1015,457
0,55	1015,457
0,55	1014,477
1,55	1014,477
1,95	1014,707
3,75	1013,447
4,55	1013,197
5,95	1012,645
8,95	1012,909
12,55	1012,547
14,55	1013,039
16,56	1013,994
22,56	1014,097
29,95	1013,694
34,85	1012,359
37,75	1011,691
41,15	1012,204
42,45	1012,357
49,15	1012,614
50,45	1015,213
57,75	1020,213

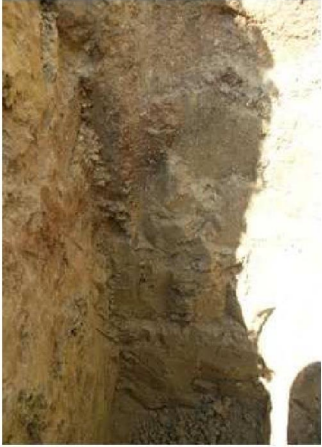
**AP7**

AP7	CARACTERÍSTICAS	MUESTRA
0.0	MATERIAL ORGÁNICO CON PRESENCIA DE RAICILLAS

0.2		
0.4		
0.6		
0.8		
1.0	SUELO DE MEDIA RESISTENCIA, ARENOSO	
1.2		
1.4		
1.6		
1.8		
2.0

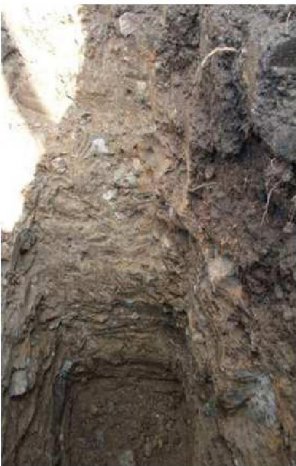
AP12	CARACTERÍSTICAS	MUESTRA
0.0

0.2		
0.4		
0.6		
0.8		
1.0	SUELO ARENOSO DE RESISTENCIA, COLOR AMARILLO	
1.2		
1.4		
1.6		
1.8		
2.0

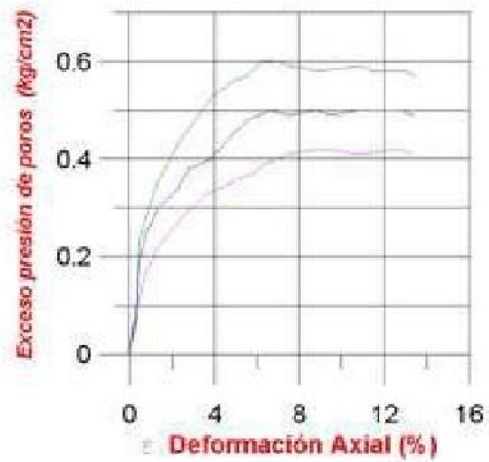
APIQUE: 8  
SITIO: BUGA

MUESTRA: M9

$\phi = 21.8$

$c' [\text{kg/cm}^2] = 0.20$

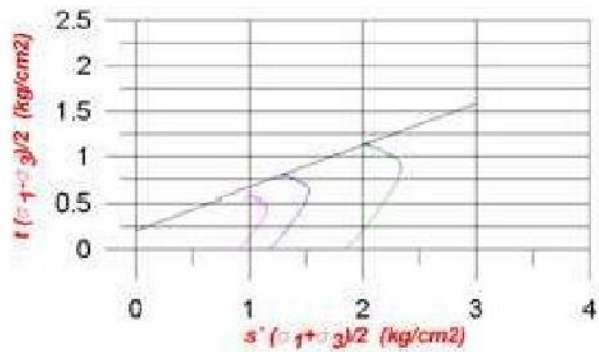
APIQUE: 12  
SITIO: BUGA

MUESTRA: M12

$\phi = 23.4$

$c' [kg/cm^2] = 0.20$
