**UNIVERSIDAD DEL VALLE**  
CORPORACIÓN AUTÓNOMA REGIONAL  
DEL VALLE DEL CAUCA

Observatorio Sismológico y Geofísico del Suroccidente  
"Zonificación de Amenazas y Escenarios de Riesgo por Tormentas de Agua, Inundaciones y Gotas de los Municipios de Buga, Riofrio, Dagua, El Cairo y La Unión"

**MAPA 3-3**  
**AFECTACIÓN ANTE INUNDACIONES**  
**MUNICIPIO DE RIOFRÍO**

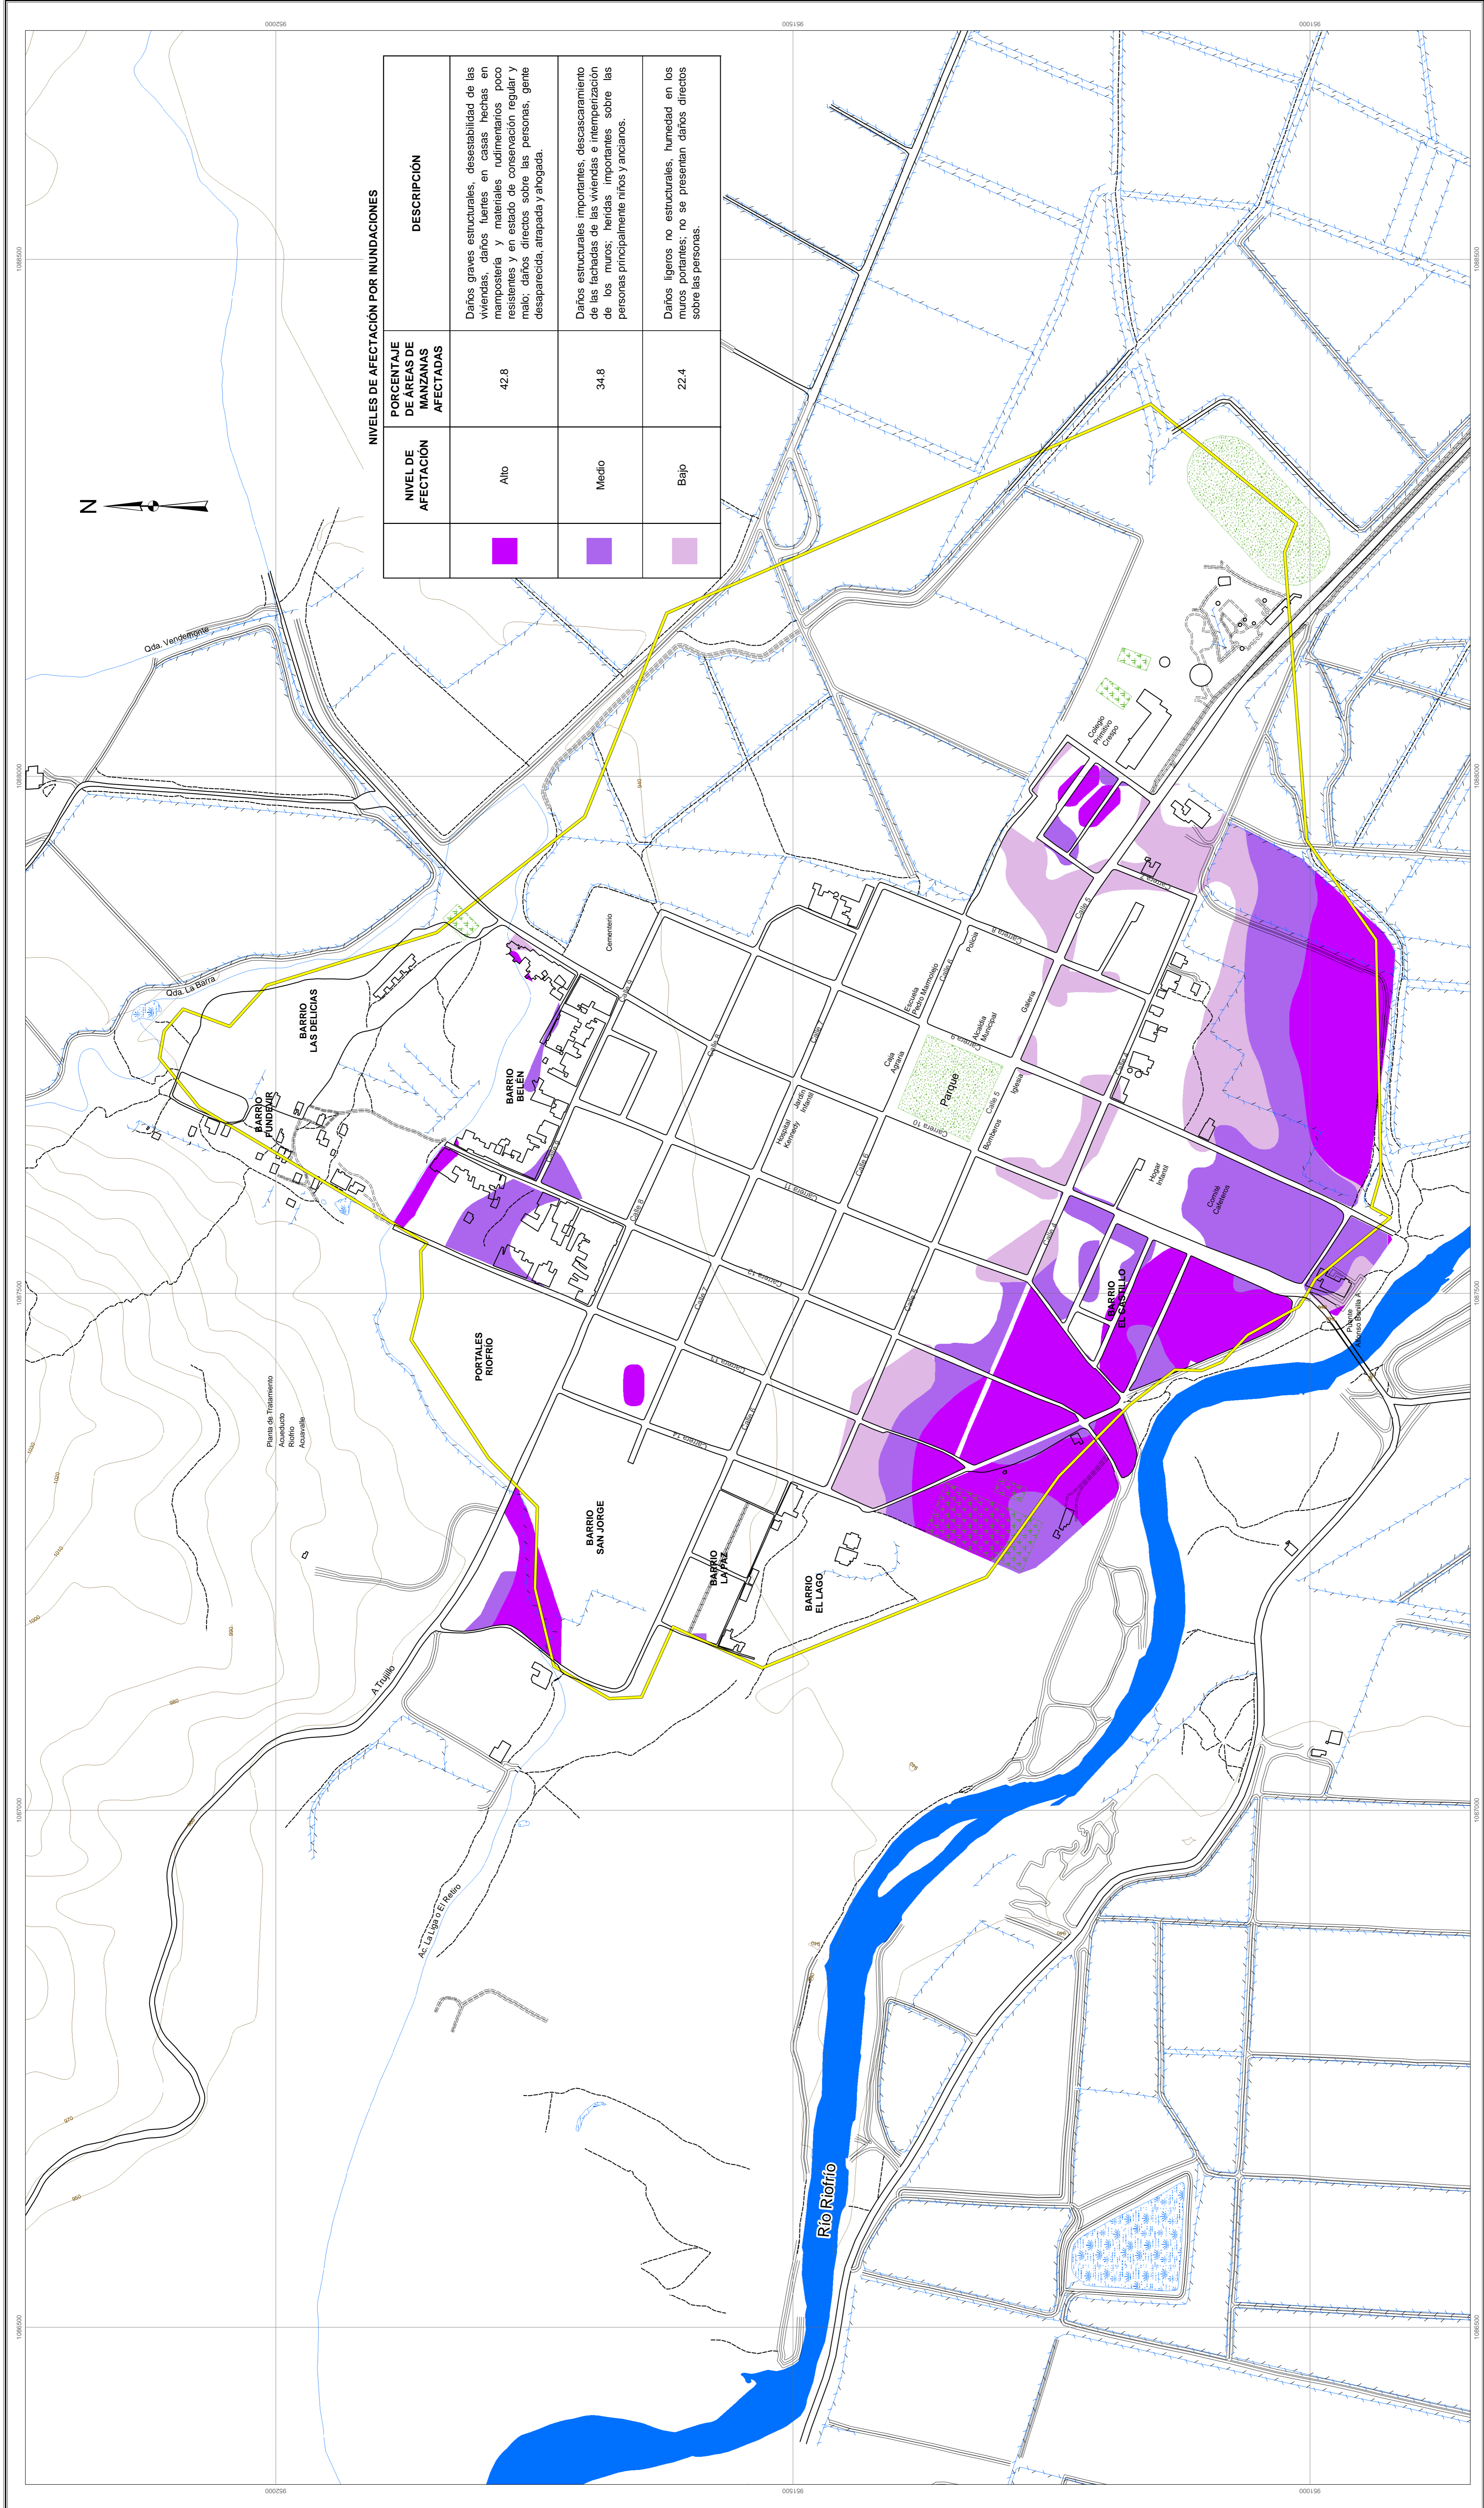
**NIVELES DE AFECTACIÓN POR INUNDACIONES**

NIVEL DE AFECTACIÓN	PORCENTAJE DE ÁREAS DE MANZANAS AFECTADAS	DESCRIPCIÓN
Alto	42,8	Daños graves estructurales, desestabilidad de las viviendas, daños fuertes en casas hechas en mampostería y materiales rudimentarios poco resistentes y en estado de conservación regular y malo; daños directos sobre las personas, gente desaparecida, atrapada y ahogada.
Medio	34,8	Daños estructurales importantes, descascaramiento de las fachadas de las viviendas e intemperización de los muros; heridas importantes sobre las personas principalmente niños y ancianos.
Bajo	22,4	Daños ligeros no estructurales; humedad en los muros portantes; no se presentan daños directos sobre las personas.
