"Zonificación de Amenaza, Vulnerabilidad, Escenarios de Riesgo y Diseño de Ingeniería y Tratamientos de Mitigación Ante Movimientos en Masa en los Barrios Monserrate y Cafetero del Municipio de Sevilla, Departamento del Valle del Cauca."

MAPA 8.2
AMENAZA POR REMOCIÓN EN MASA
ESCENARIO 2 (CON SISMO Y PARCIALMENTE SATURADO)
MUNICIPIO DE SEVILLA
BARRIOS MONSERRATE Y CAFETERO

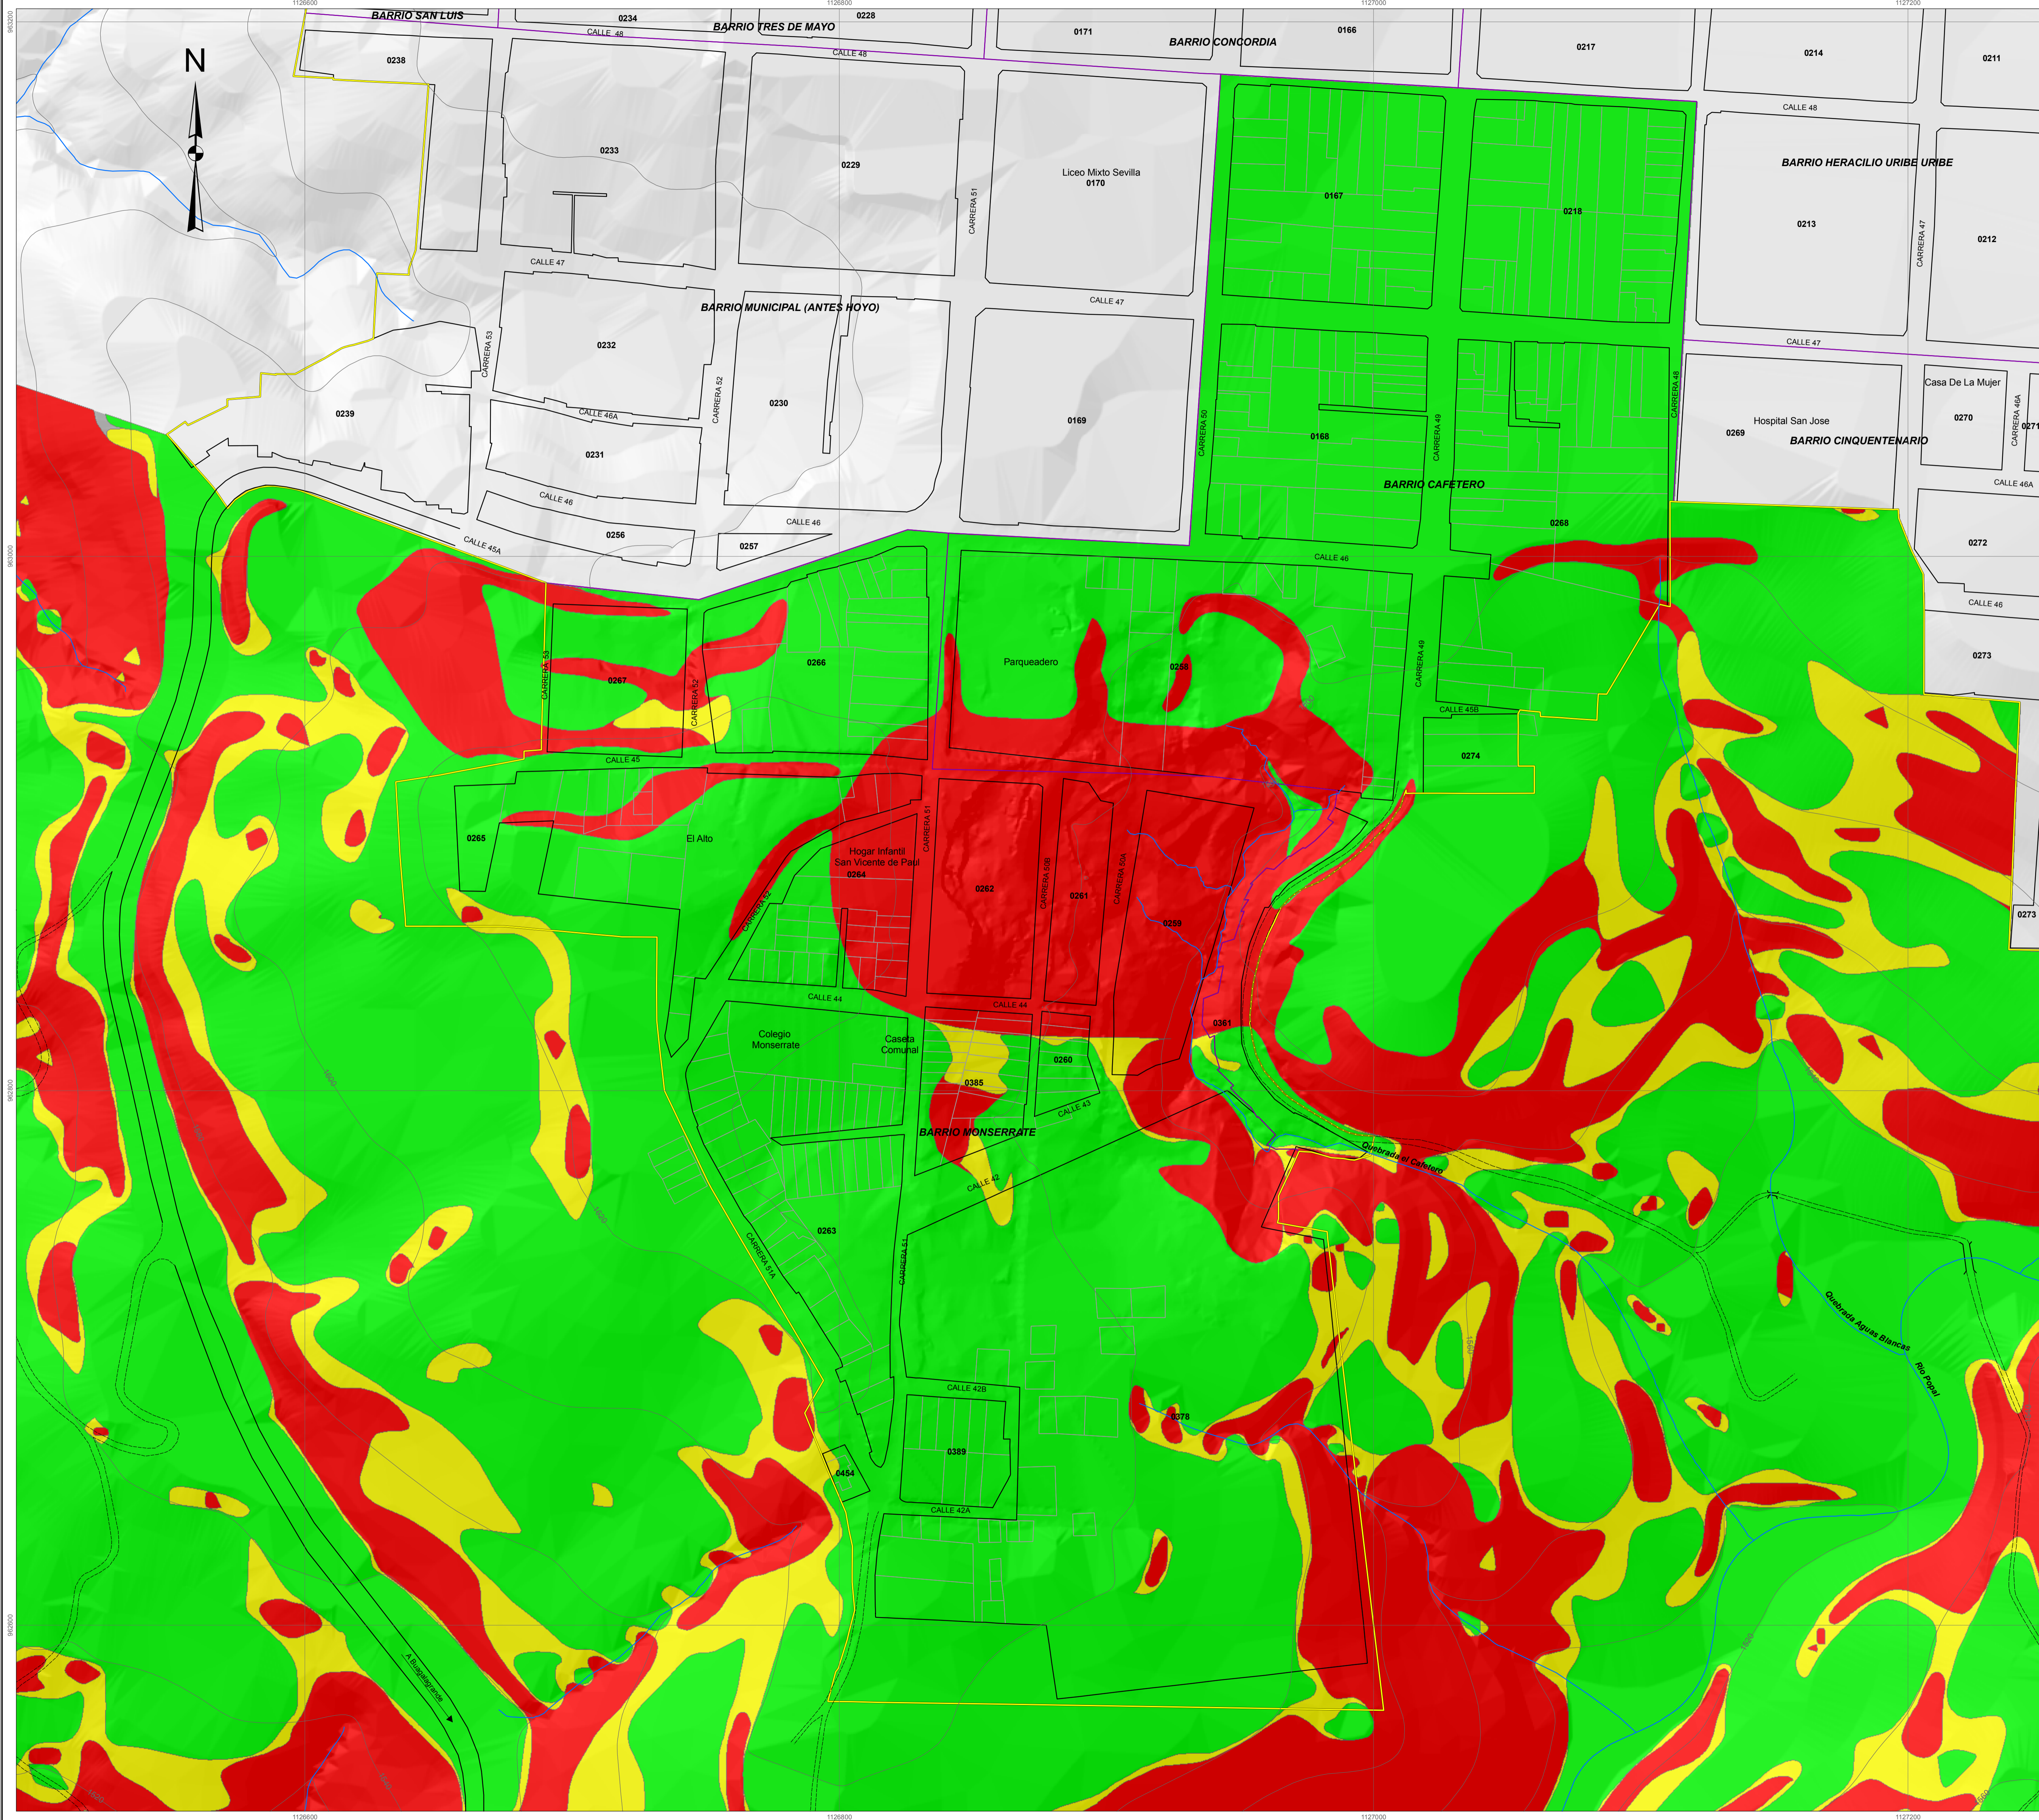
| Grado de Amenaza | Porcentaje de Áreas Amenazadas | Descripción |
|---|---|---|
| | Baja 58% | Corresponde a pendientes suaves, inferiores a 12 grados. Ocupa las partes altas de la zona de estudio, y en general son zonas estables, que no presentaran problemas en el evento de un sismo o lluvias fuertes. Debido a que Sevilla se encuentra ubicada en zona de amenaza sísmica alta, se recomienda a las autoridades exigir que las construcciones |
| | Media 11% | Corresponde a zona cuyas pendientes fluctúan entre 12 y 25 grados. Son zonas que es necesario manejar con precaución, debido a que a largo plazo se pueden convertir en zonas de amenaza alta. En estas zonas y en las de amenaza alta se recomienda la revisión del estado de acueducto y alcantarillado, ya que da la sensación de que mucha de esta tubería se encuentra rota e inyectando agua a los depósitos incrementándose de esta manera los problemas de inestabilidad. En general no se recomienda el desarrollo de proyectos urbanísticos en estas zonas, a menos que se implementen previamente las obras de estabilización del terreno. |
| | Alta 31% | Corresponden a las zonas más empinadas del sector, con inclinaciones en términos generales superiores a los 25 grados. Son zonas donde se ubican deslizamientos activos como el deslizamiento del barrio Monserrate. Estos sectores se caracterizan por la falla de los taludes en el evento de un sismo y lluvia fuerte. En general se recomienda en lo posible tratar de intervenir esta zona mediante obras de mitigación para disminuir el nivel de amenaza. Debido a que los depósitos son relativamente espesos, las obras de mitigación implican la construcción de estructuras de contención profundas tipo pilotes. La mayor parte de las zonas han sido intervenidas y los bosques primarios destruidos para la siembra de cultivos limpios acelerándose de esta manera los problemas de erosión. Es importante destacar por otro lado, el efecto negativo de la quebrada el cafetero, que ha generado graves problemas de socavación lateral y lacual es necesario canalizar en el tramo de estudio. Para estas zonas se recomienda la restricción del uso del suelo, debido a que son muy vulnerables ante agentes externos como la lluvia y los sismos. Es importante revisar todo el sistema de acueducto y alcantarillado de esta zona, ya que se detectó la presencia de tuberías rotas que incrementan los |
