UNIVERSIDAD DEL VALLE
CONVENIO 0205 DE 2017

ZONIFICACIÓN DE ÁREAS
DE AFECTACIÓN ESTRUCTURAL
ANTE INUNDACIONES
MUNICIPIO DE BOLIVAR
ZONA URBANA

MAPA 02 DE 04 AFECTACIÓN

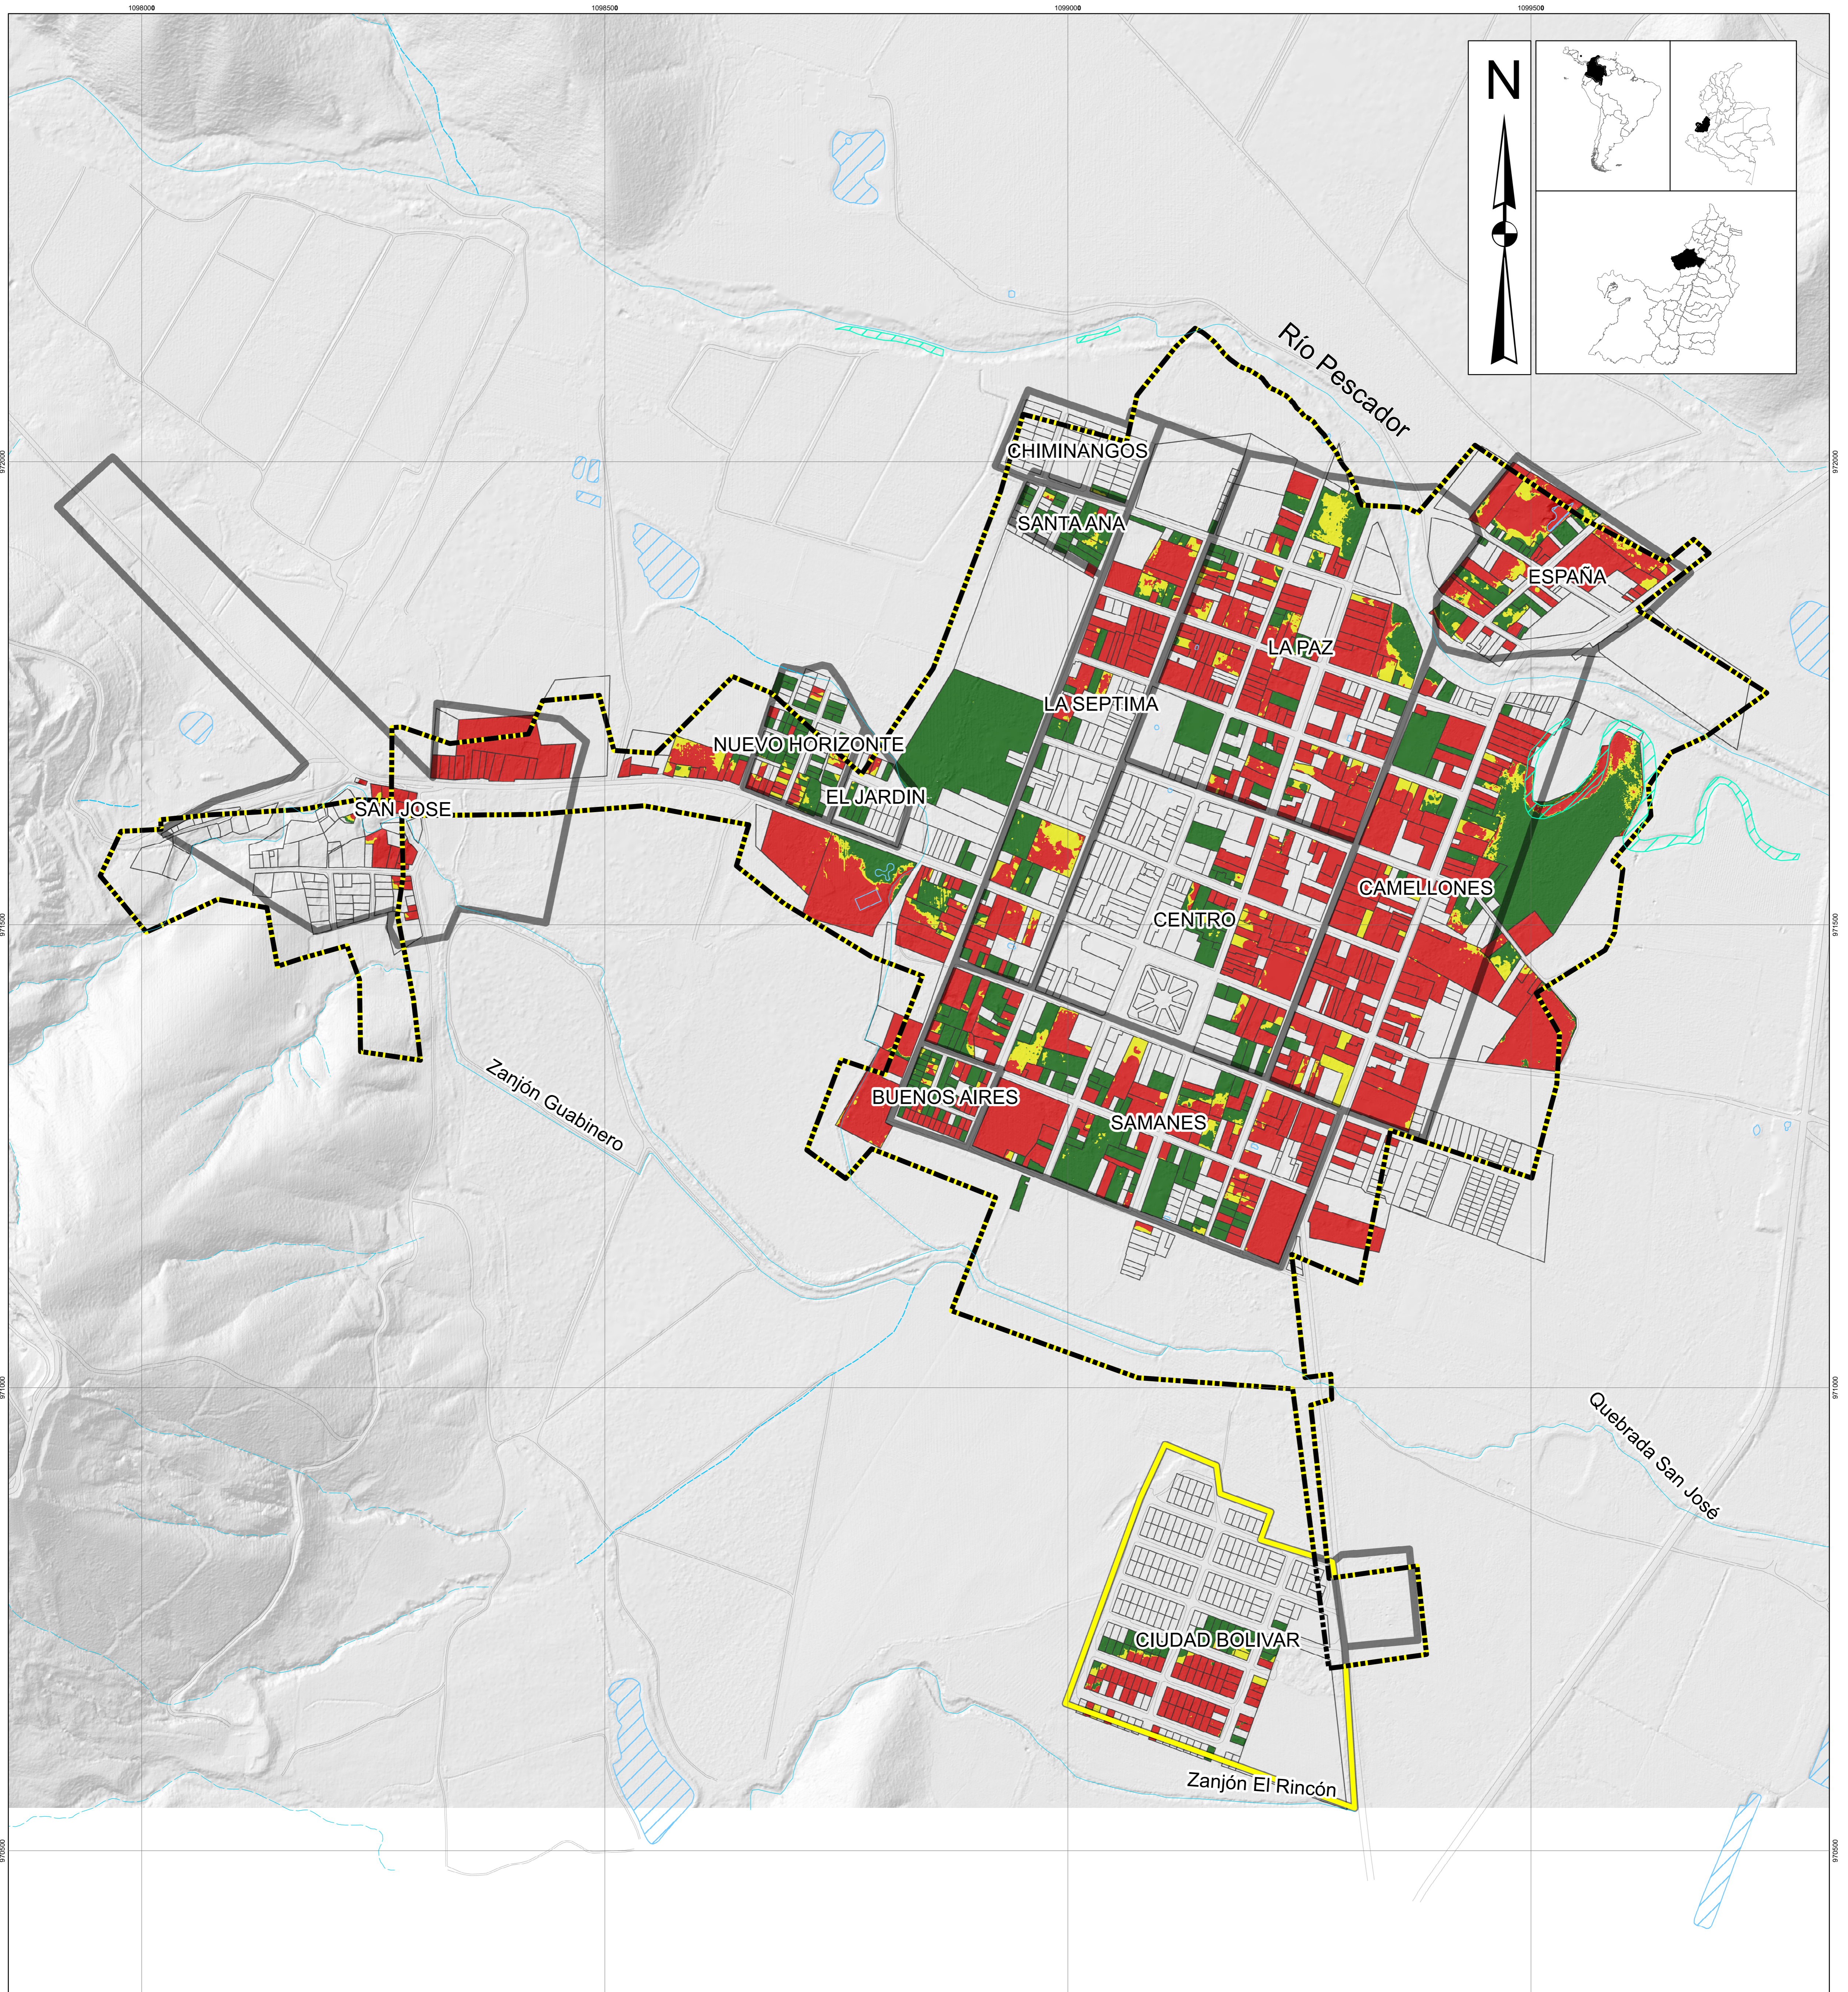
CONVENCIONES		AFECTACION		Descripción		Área (m ²)	Pedrios
	Perimetro Urbano		BAJA	- La zona se caracteriza por presentar unos niveles de amenaza relativamente bajos al igual que unas condiciones de vulnerabilidad bajas. Los daños que pueden presentarse en las edificaciones son ligeros sin que se vea afectada la estabilidad de las estructuras.	96760	294	
	Área de estudio		MEDIA	- La zona se caracteriza por presentar unos niveles de amenaza moderada, al igual que unos niveles de vulnerabilidad socioeconómica y estructural relativamente moderados.	23182	36	
	Barrios		ALTA	- La zona se caracteriza por presentar unas condiciones complejas de exposición a la amenaza, además de valores de vulnerabilidad alta y media caracterizada por edificaciones precarias y en mal estado, además de una población con poca o nula capacidad de resistencia.	180574	572	
	Jagüey						
	Piscina						
	Madrevieja						
	DRENAJE SENCILLO
