República de Colombia
Ministerio de Hacienda y Crédito Público

INFORME DE AVANCE N° 2
CONTRATO DE CONSULTORÍA N° 101 DE 2012 CELEBRADO ENTRE EL
FONDO ADAPTACIÓN Y CORPORACIÓN OBSERVATORIO SISMOLÓGICO
DEL SUR OCCIDENTE

Corporación OSSO

Cali, octubre 29 de 2012

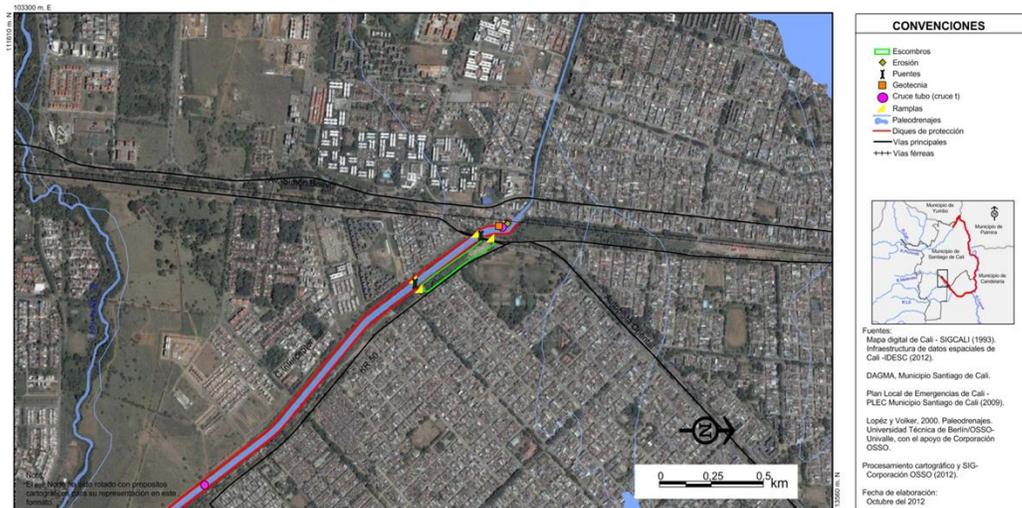
Figura 2. Canal interceptor sur: Tramo A1 inicial

Una vez realizada la valoración, se concluye que el problema es generalizado, sin desconocer puntos clave como Puerto Mallarino, el relleno sanitario de Navarro y la PTAR. En las Figuras siguientes se representan y especializan por sectores cada una de las condiciones críticas encontradas.

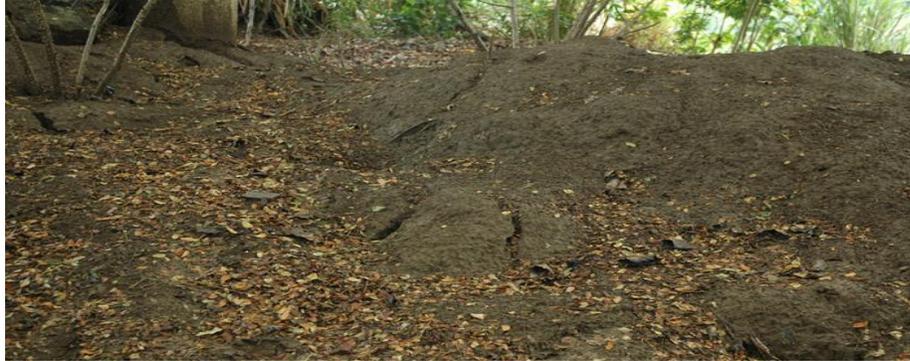
Figura 9. Hormigueros sobre la berma y a través del dique en zona de Navarro

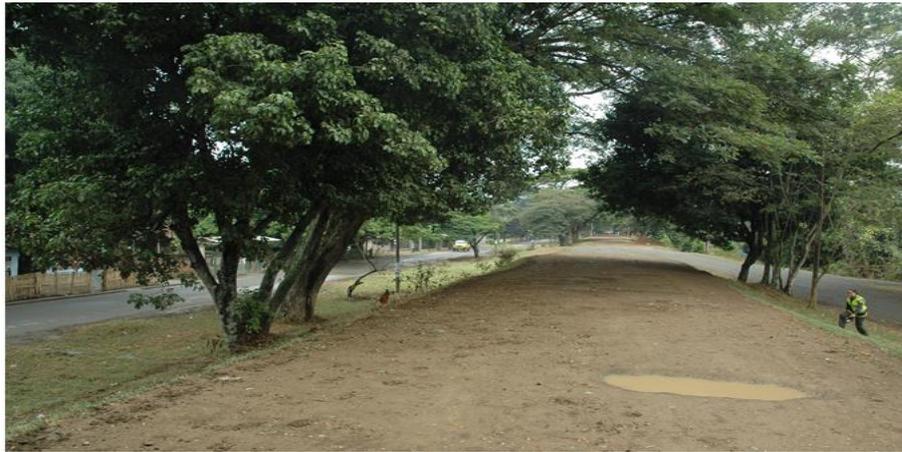
Figura 10. Arboles localizado en lados húmedo y seco del dique sobre el río Cauca

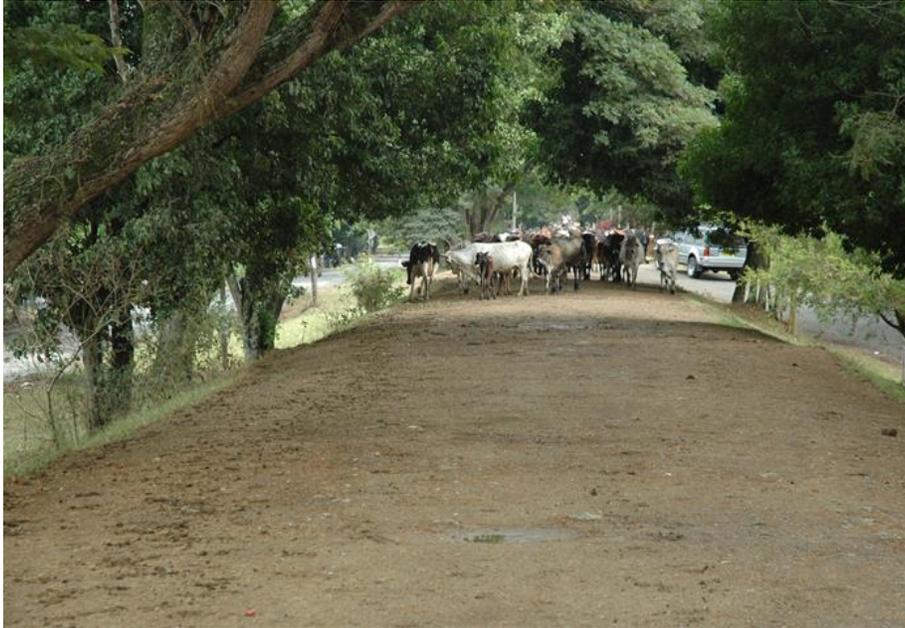
Figura 11. Ganado caminando sobre dique en zona de Navarro, generando erosión

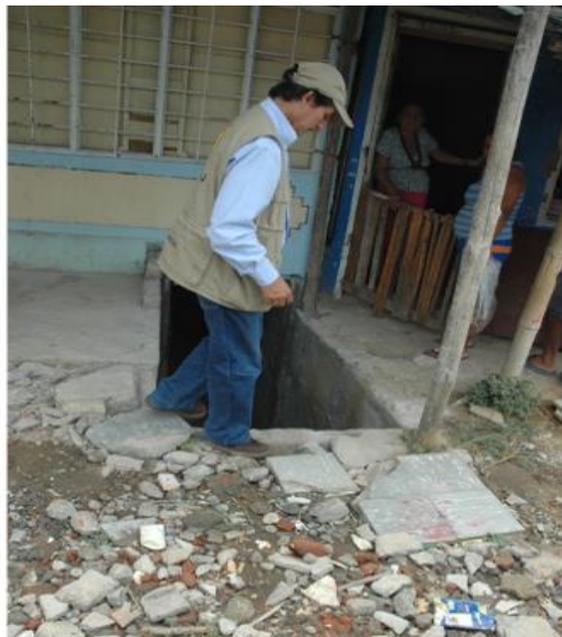
Figura 12. Cortes en dique para acomodar estructuras

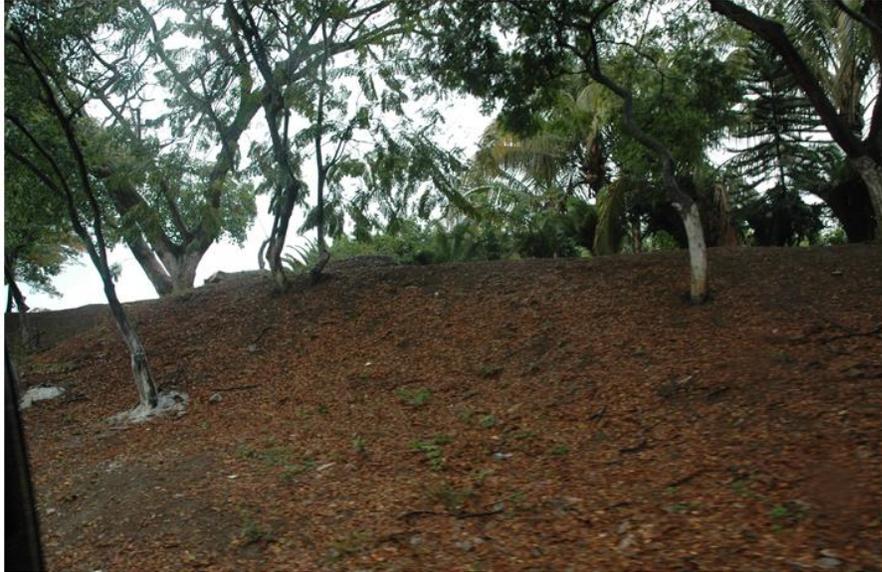
Figura 13. Árboles sobre el dique de la margen derecha del río Cali

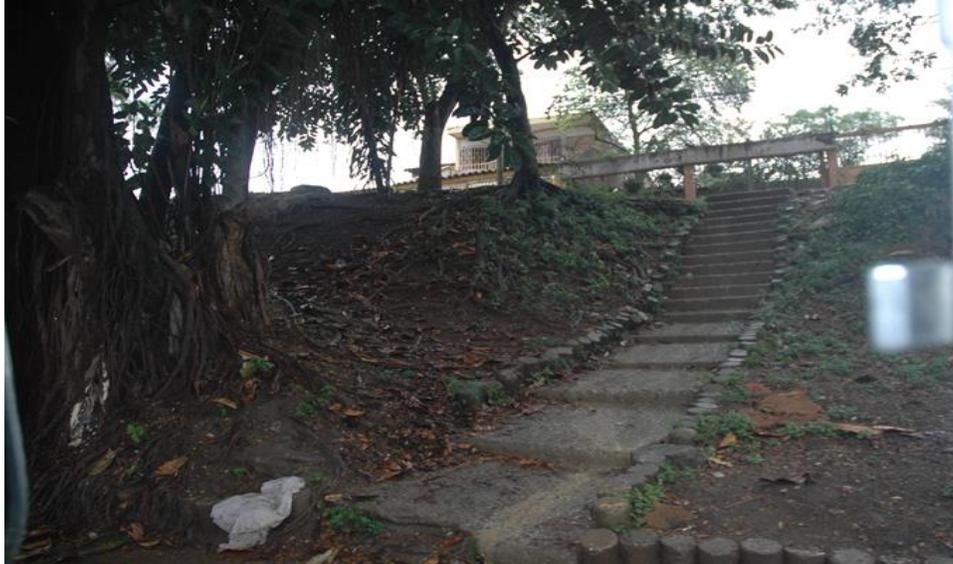
Figura 14. Casas sobre la corona y estructuras sobre el talud del dique del río Cali

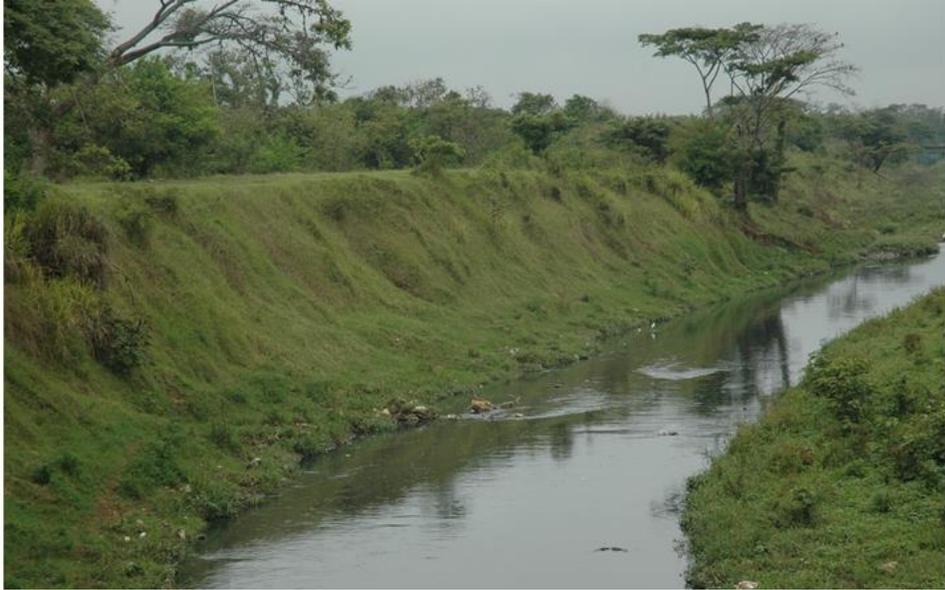
Figura 15. Inclinación inapropiada de dique sobre la margen izquierda del canal Interceptor Sur

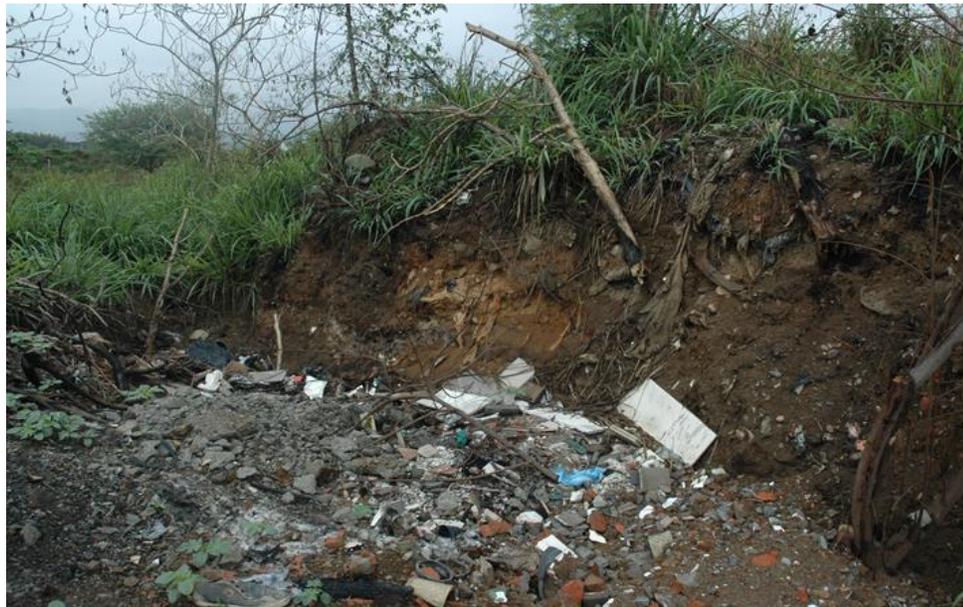
Figura 16. Corte y botado de basura en dique sobre el canal Interceptor Sur

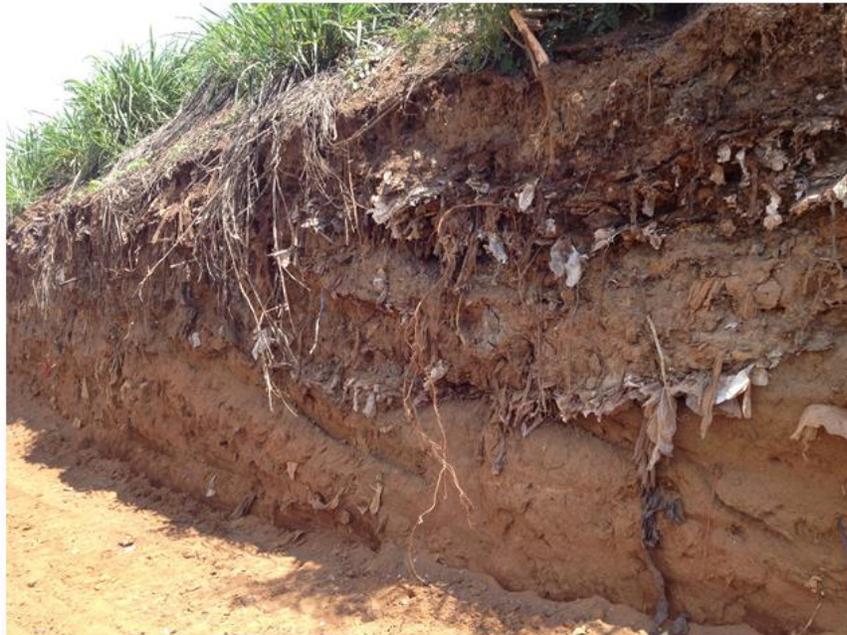
Figura 17. Corte vertical evidenciando posterior relleno con basura en dique Canal Interceptor Sur

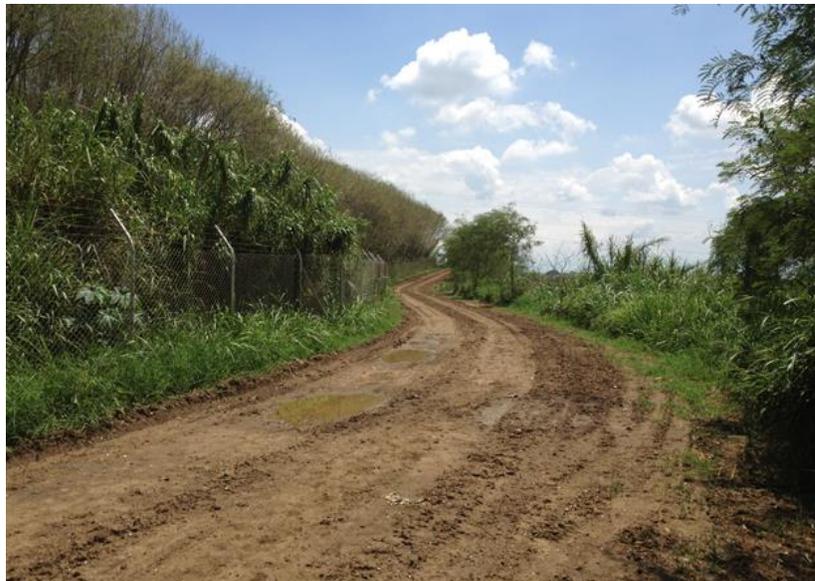
Figura 18. Evidencia de desplazamiento lateral del relleno sanitario de Navarro contra el cauce del canal Interceptor Sur

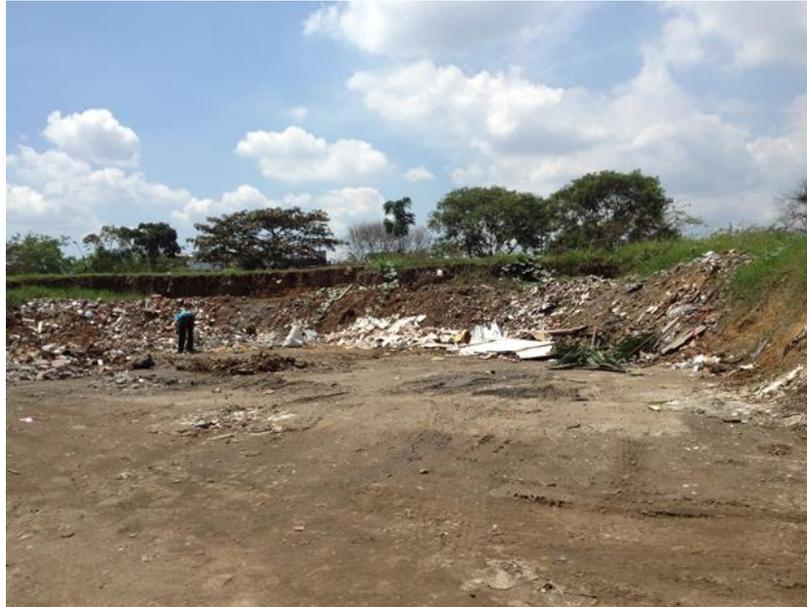
Figura 19 Corte sobre el dique del canal interceptor Sur

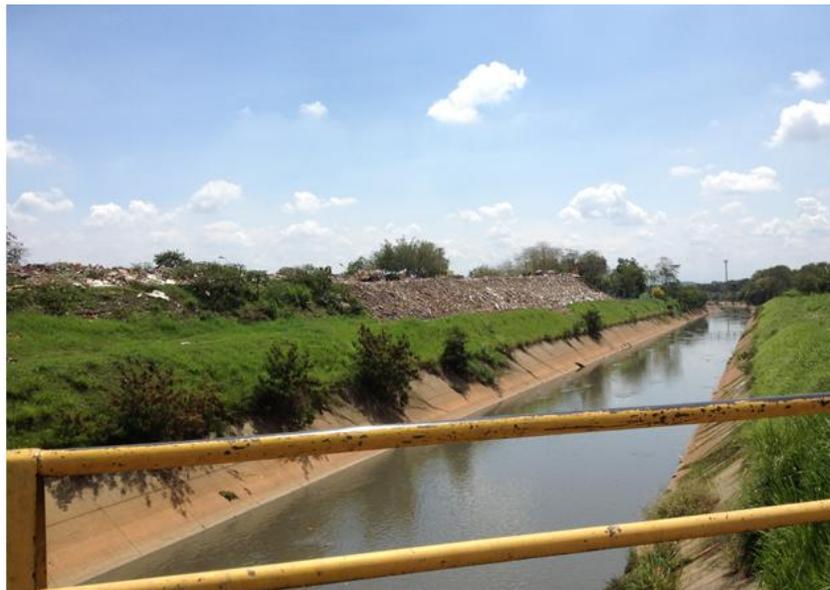
Figura 20. Sobrecarga de dique generada por disposición de escombros sobre el canal Interceptor Sur

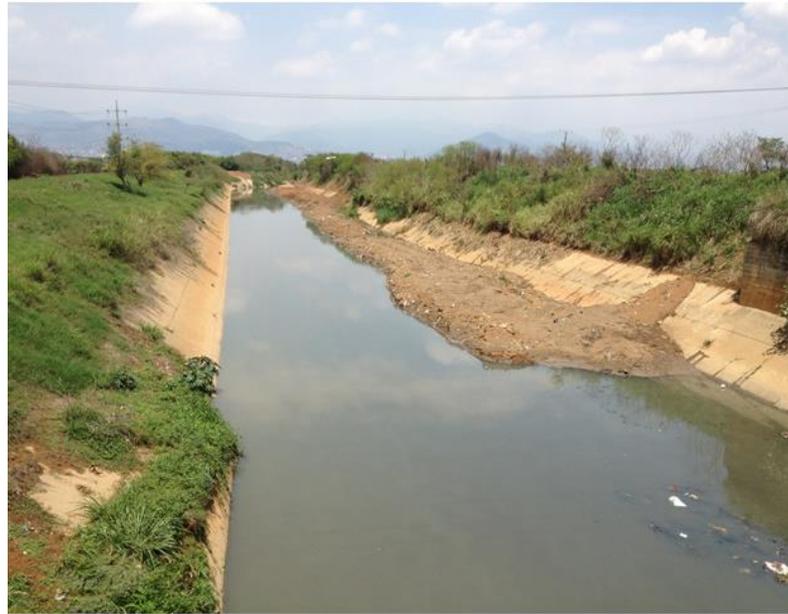
Figura 21. Reducción de capacidad hidráulica del canal Interceptor Sur

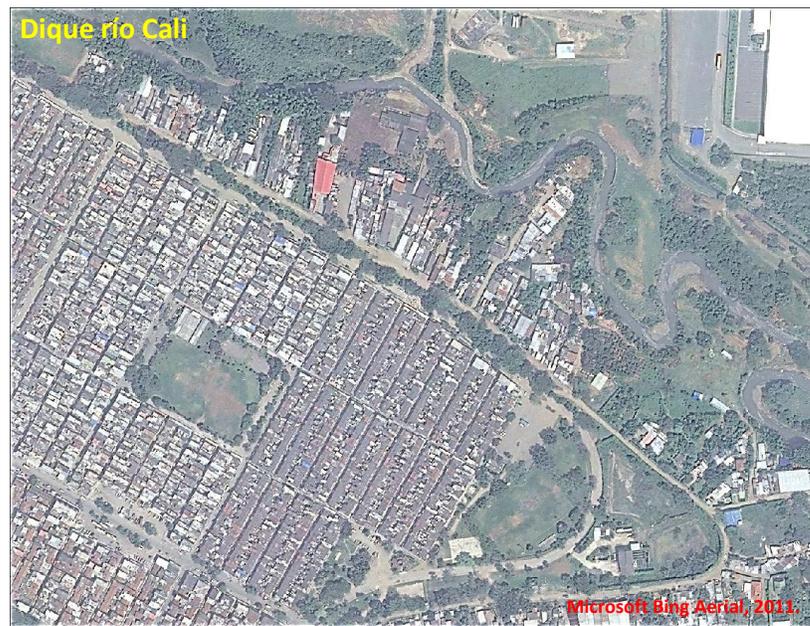
Figura 24. Ocupación residencial, industrial, comercial, agrícola, institucional dique río Cali

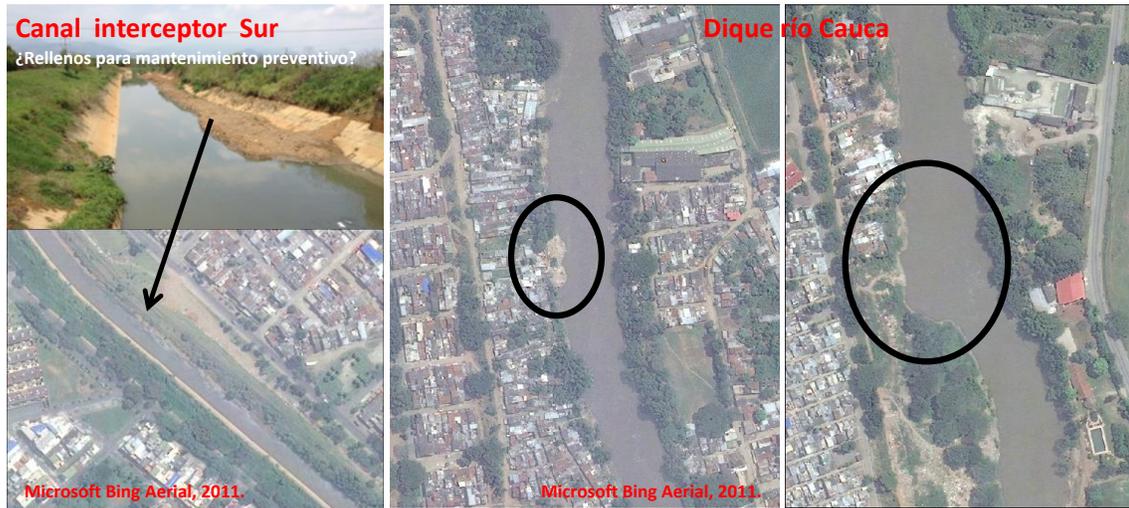
Figura 25. Disposición de escombros dentro de los diques, reduciendo la capacidad hidráulica y alterando en comportamiento hidrodinámico
